# 고래진2교(부산) 교면포장 S2

# 손상물량표

2023년 부산울산고속도로 정밀안전점검 및 성능평가용역

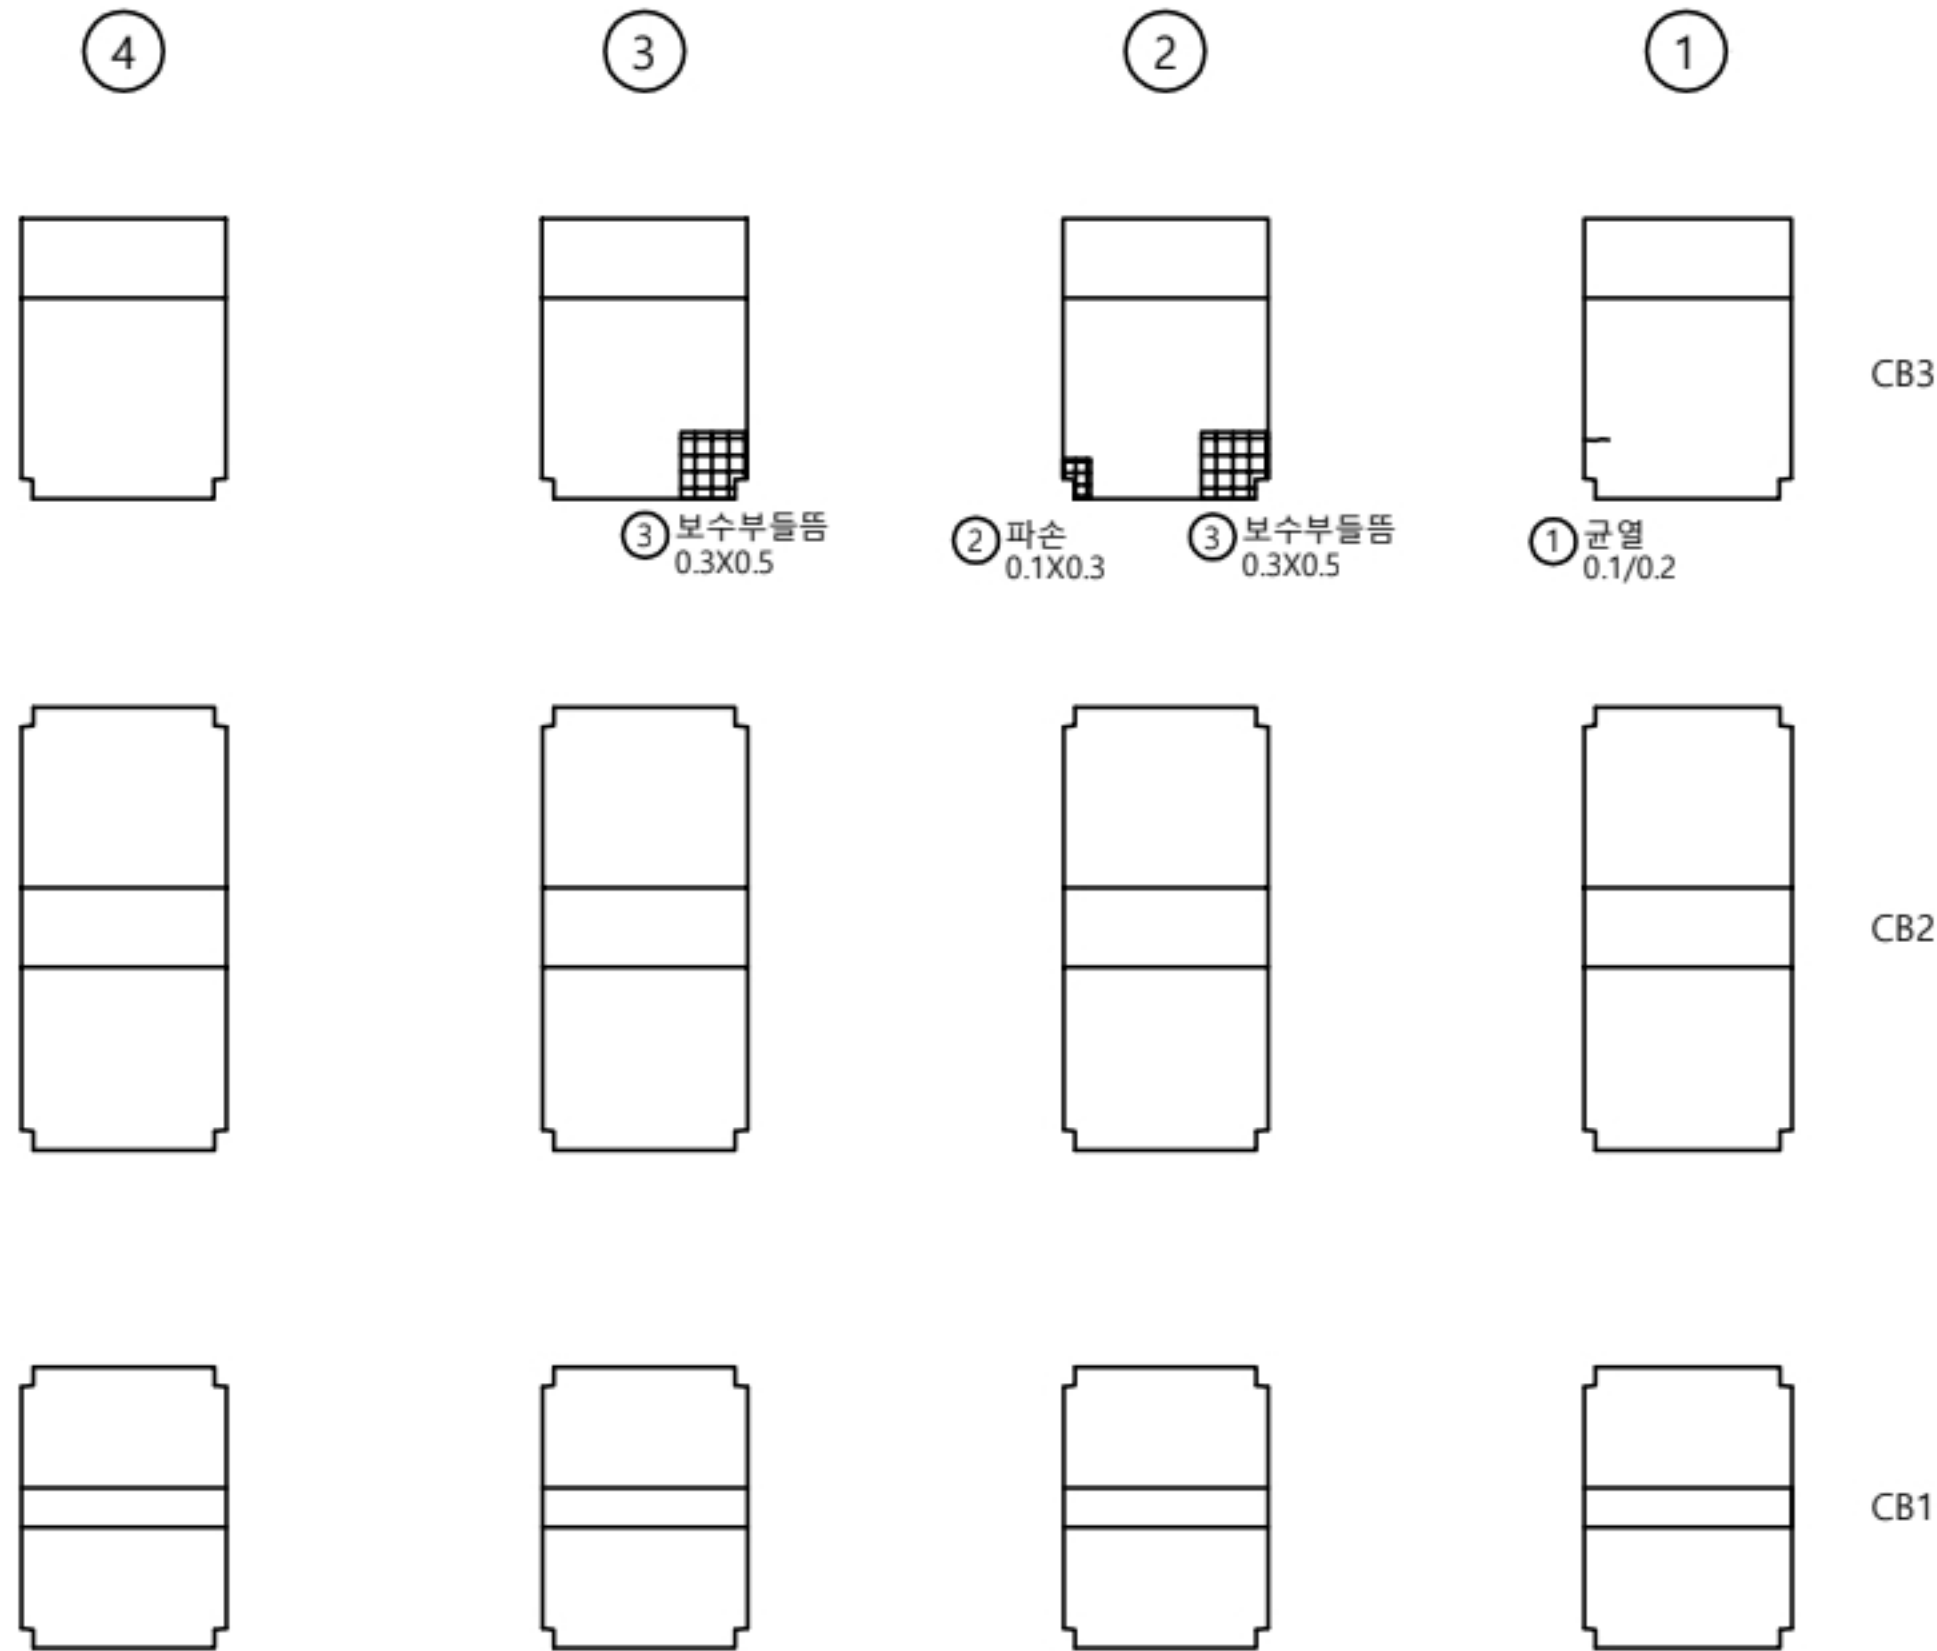
| 번호 | 신/구 | 부재명 | 손 상 현 황 | 손 상 규 모 | | | | | 비고 |
|---|---|---|---|---|---|---|---|---|---|
| 1 | 구 | 가로보 | 균열(0.3mm미만) | 0.1 | 0.2 | | 1 | m | 0.20 |

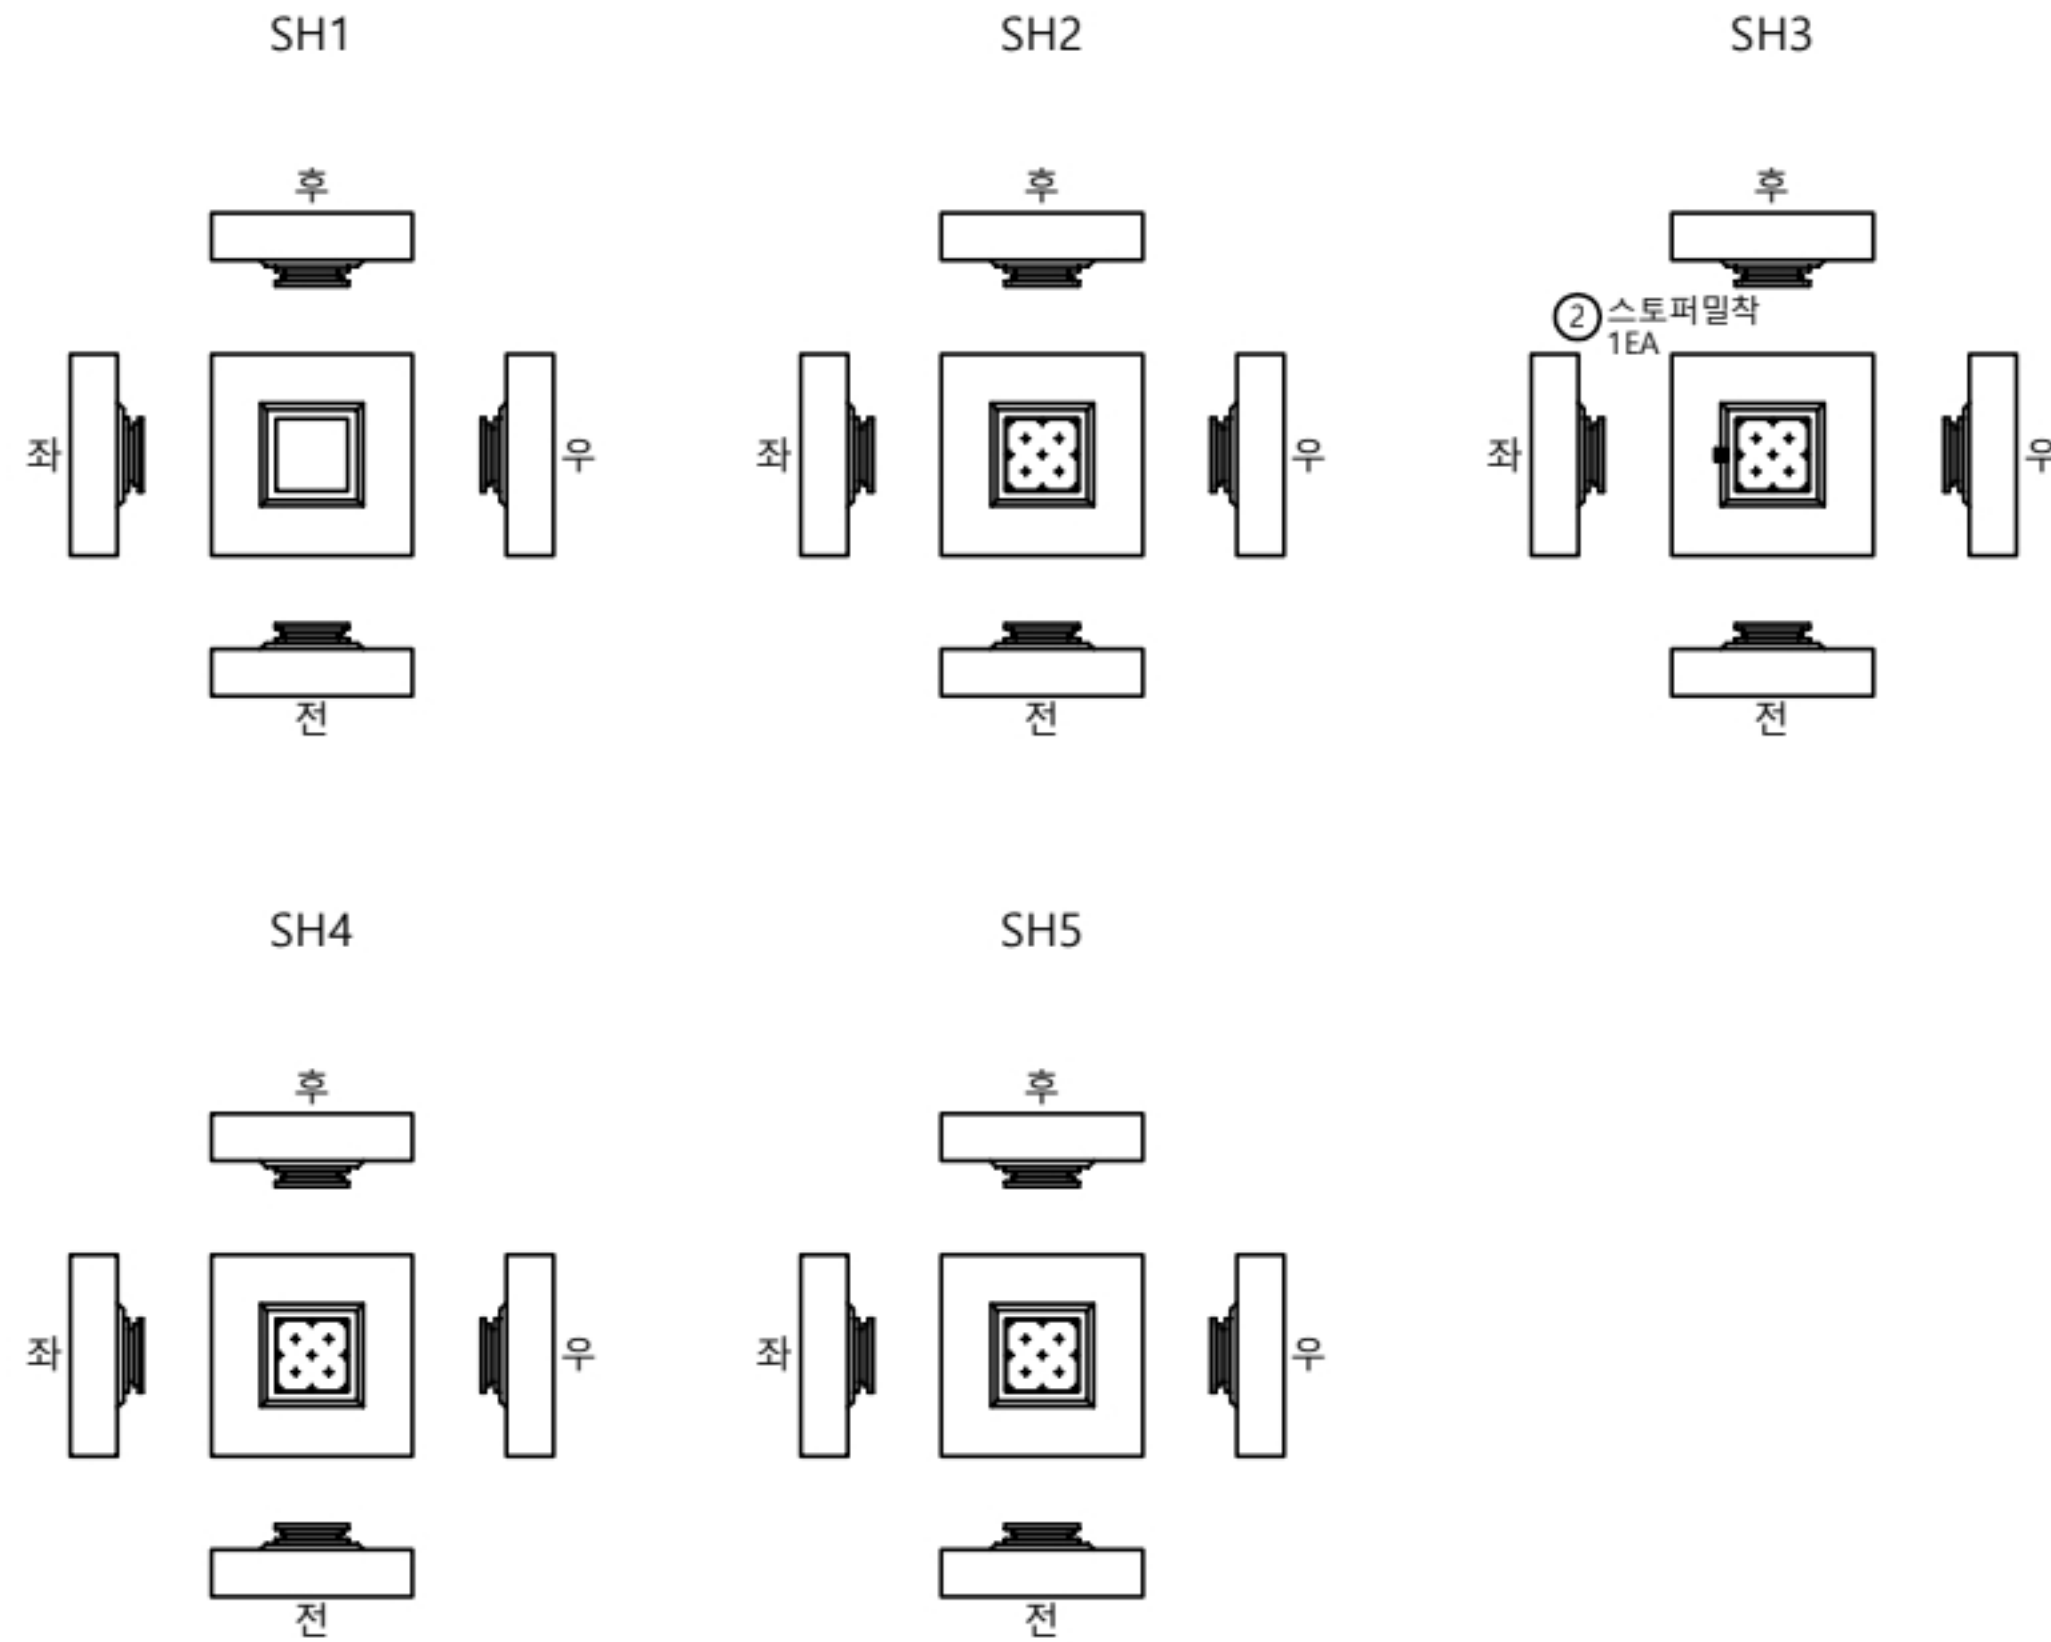
① 플레이트부식  
4EA

| 번호 | 선/구 | 부재명 | 손상현황 | 손상규모 | | | | | 비고 |
|---|---|---|---|---|---|---|---|---|---|
| 1 | 구 | 교량받침 | 부식 | | | | 4 | EA | 4.00 |

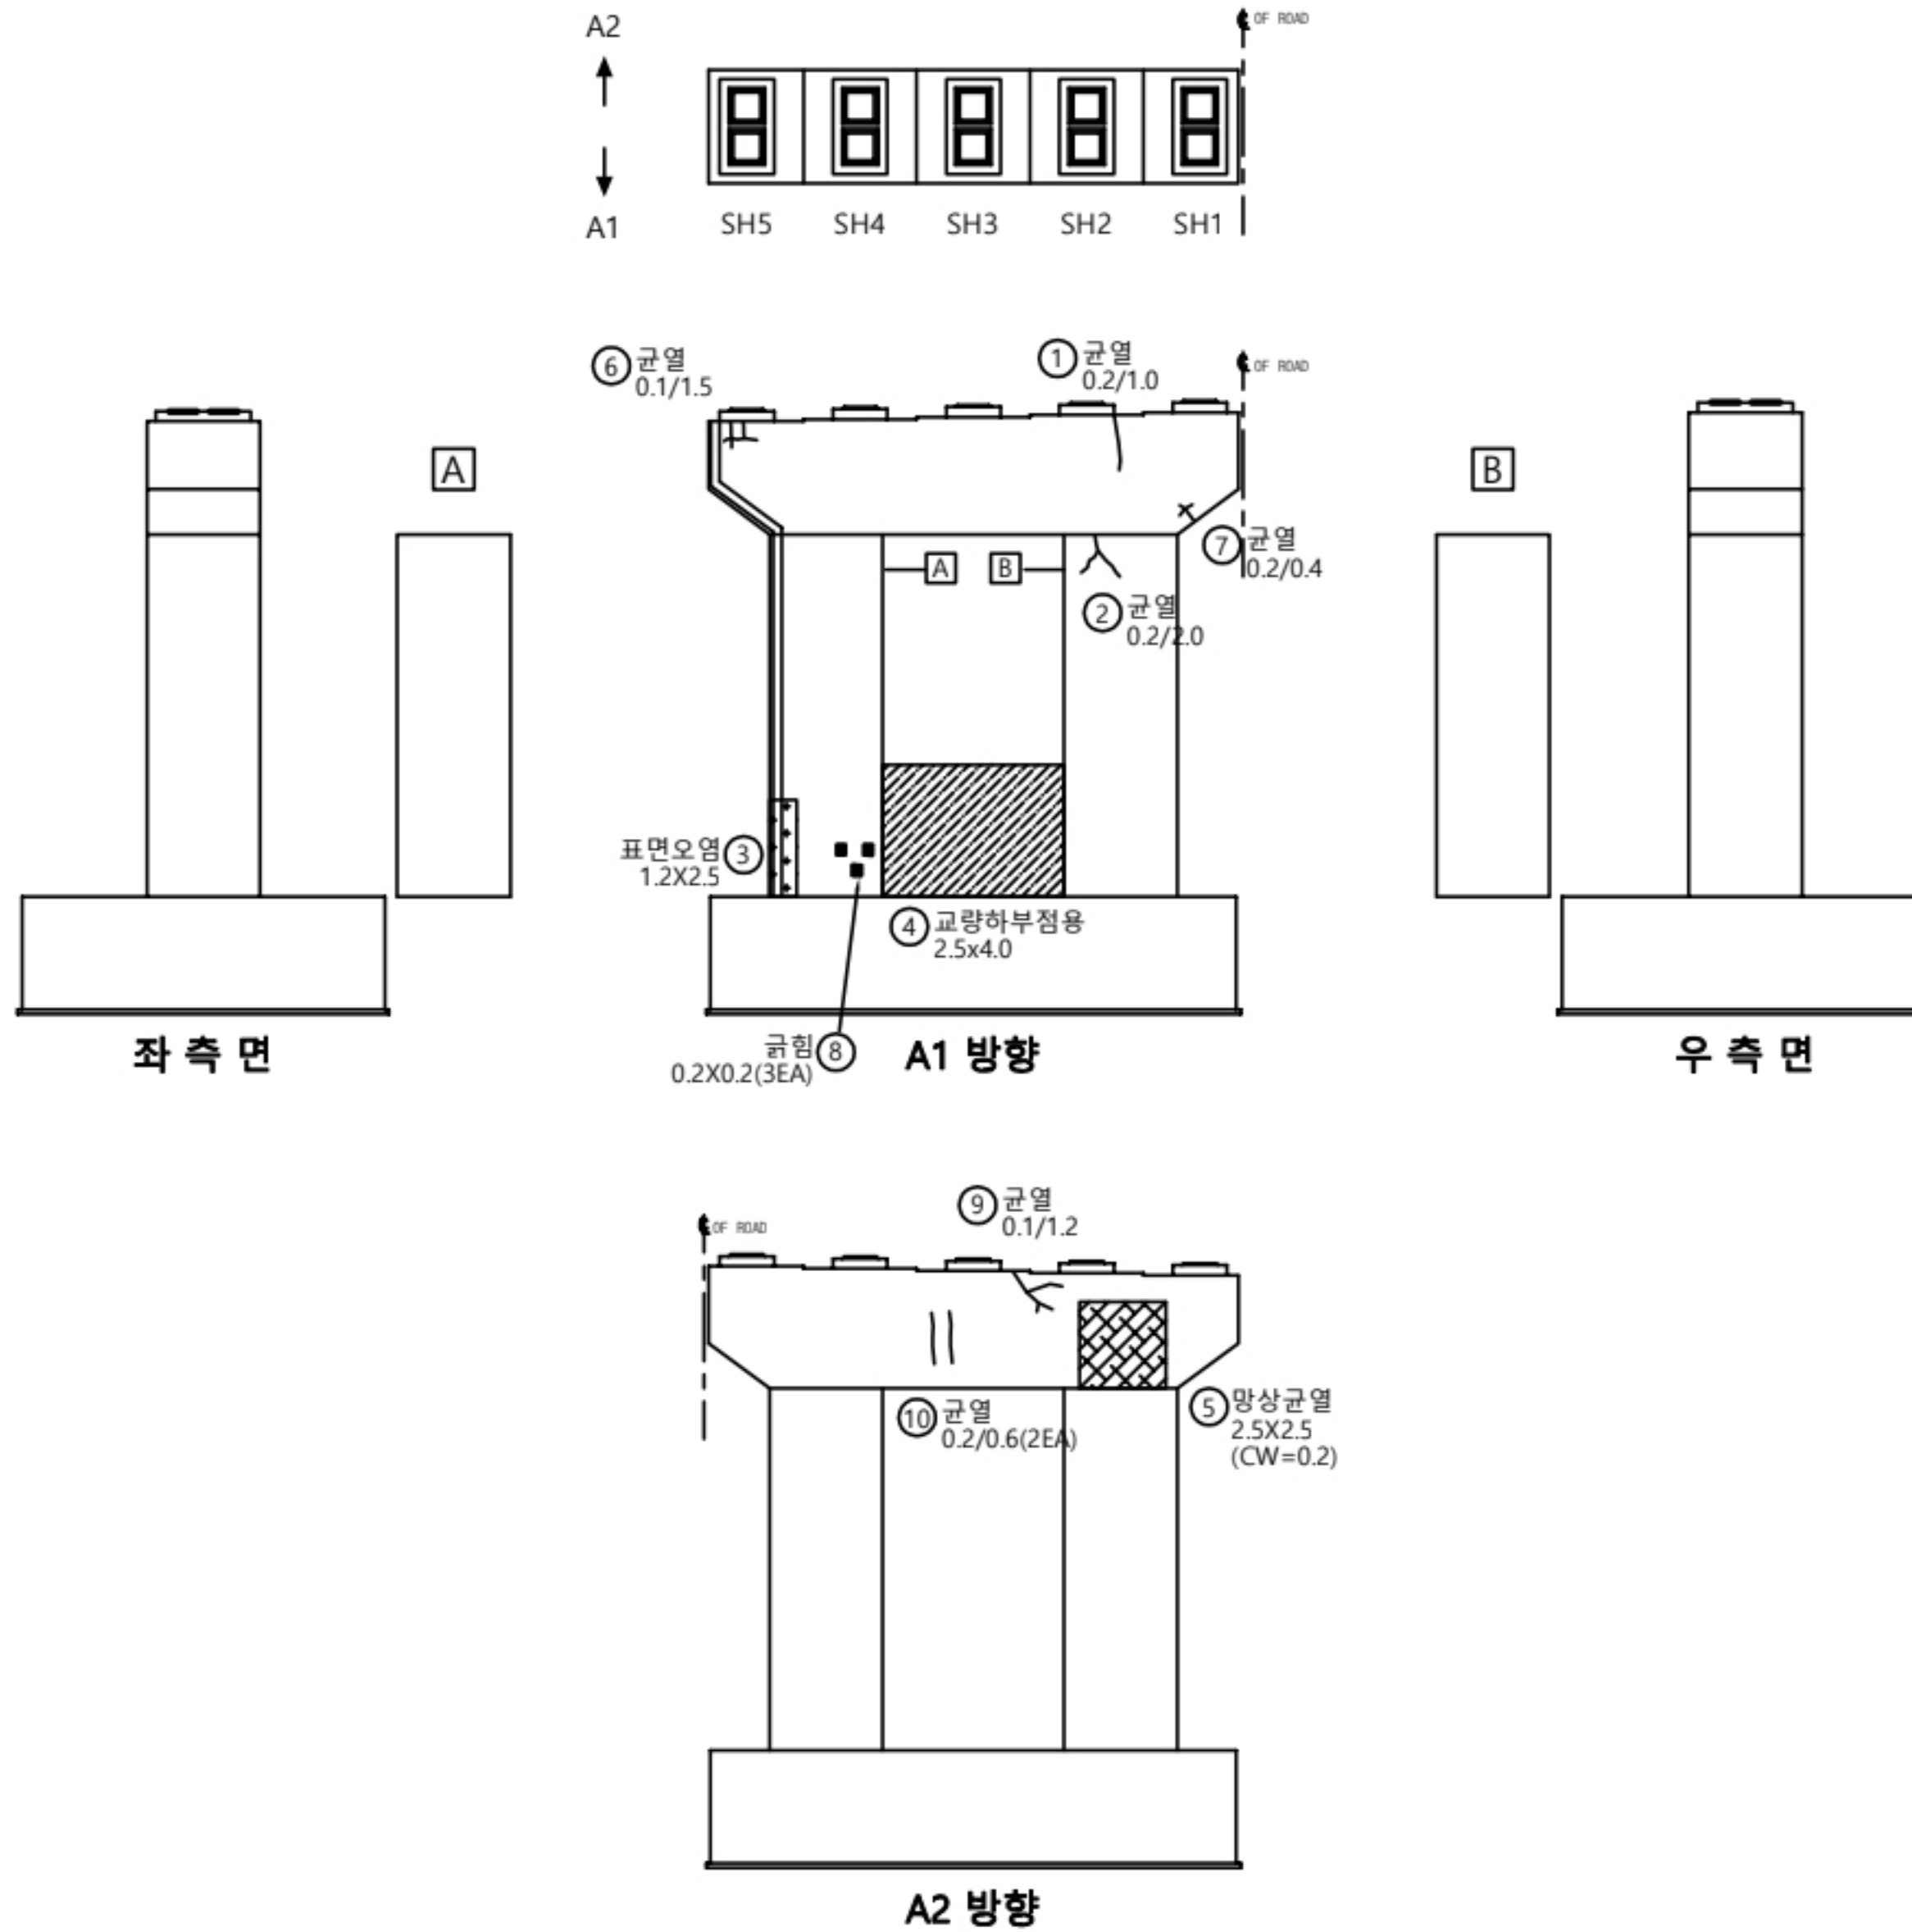
| 번호 | 선/구 | 부재명 | 손상현황 | 손상규모 | | | | | 비고 |
|---|---|---|---|---|---|---|---|---|---|
| 1 | 구 | 교각 | 균열(0.3mm미만) | 0.2 | 1.0 | | 1 | m | 1.00 |
| 2 | 구 | 교각 | 균열(0.3mm미만) | 0.2 | 2.0 | | 1 | m | 2.00 |
| 5 | 구 | 교각 | 망상균열 | 0.2 | 2.5 | 2.5 | 1 | m <sup>2</sup> | 6.25 |
| 6 | 신 | 교각 | 균열(0.3mm미만) | 0.1 | 1.5 | | 1 | m | 1.50 |
| 7 | 신 | 교각 | 균열(0.3mm미만) | 0.2 | 0.4 | | 1 | m | 0.40 |
| 9 | 신 | 교각 | 균열(0.3mm미만) | 0.1 | 1.2 | | 1 | m | 1.20 |
| 10 | 신 | 교각 | 균열(0.3mm미만) | 0.2 | 0.6 | | 2 | m | 1.20 |

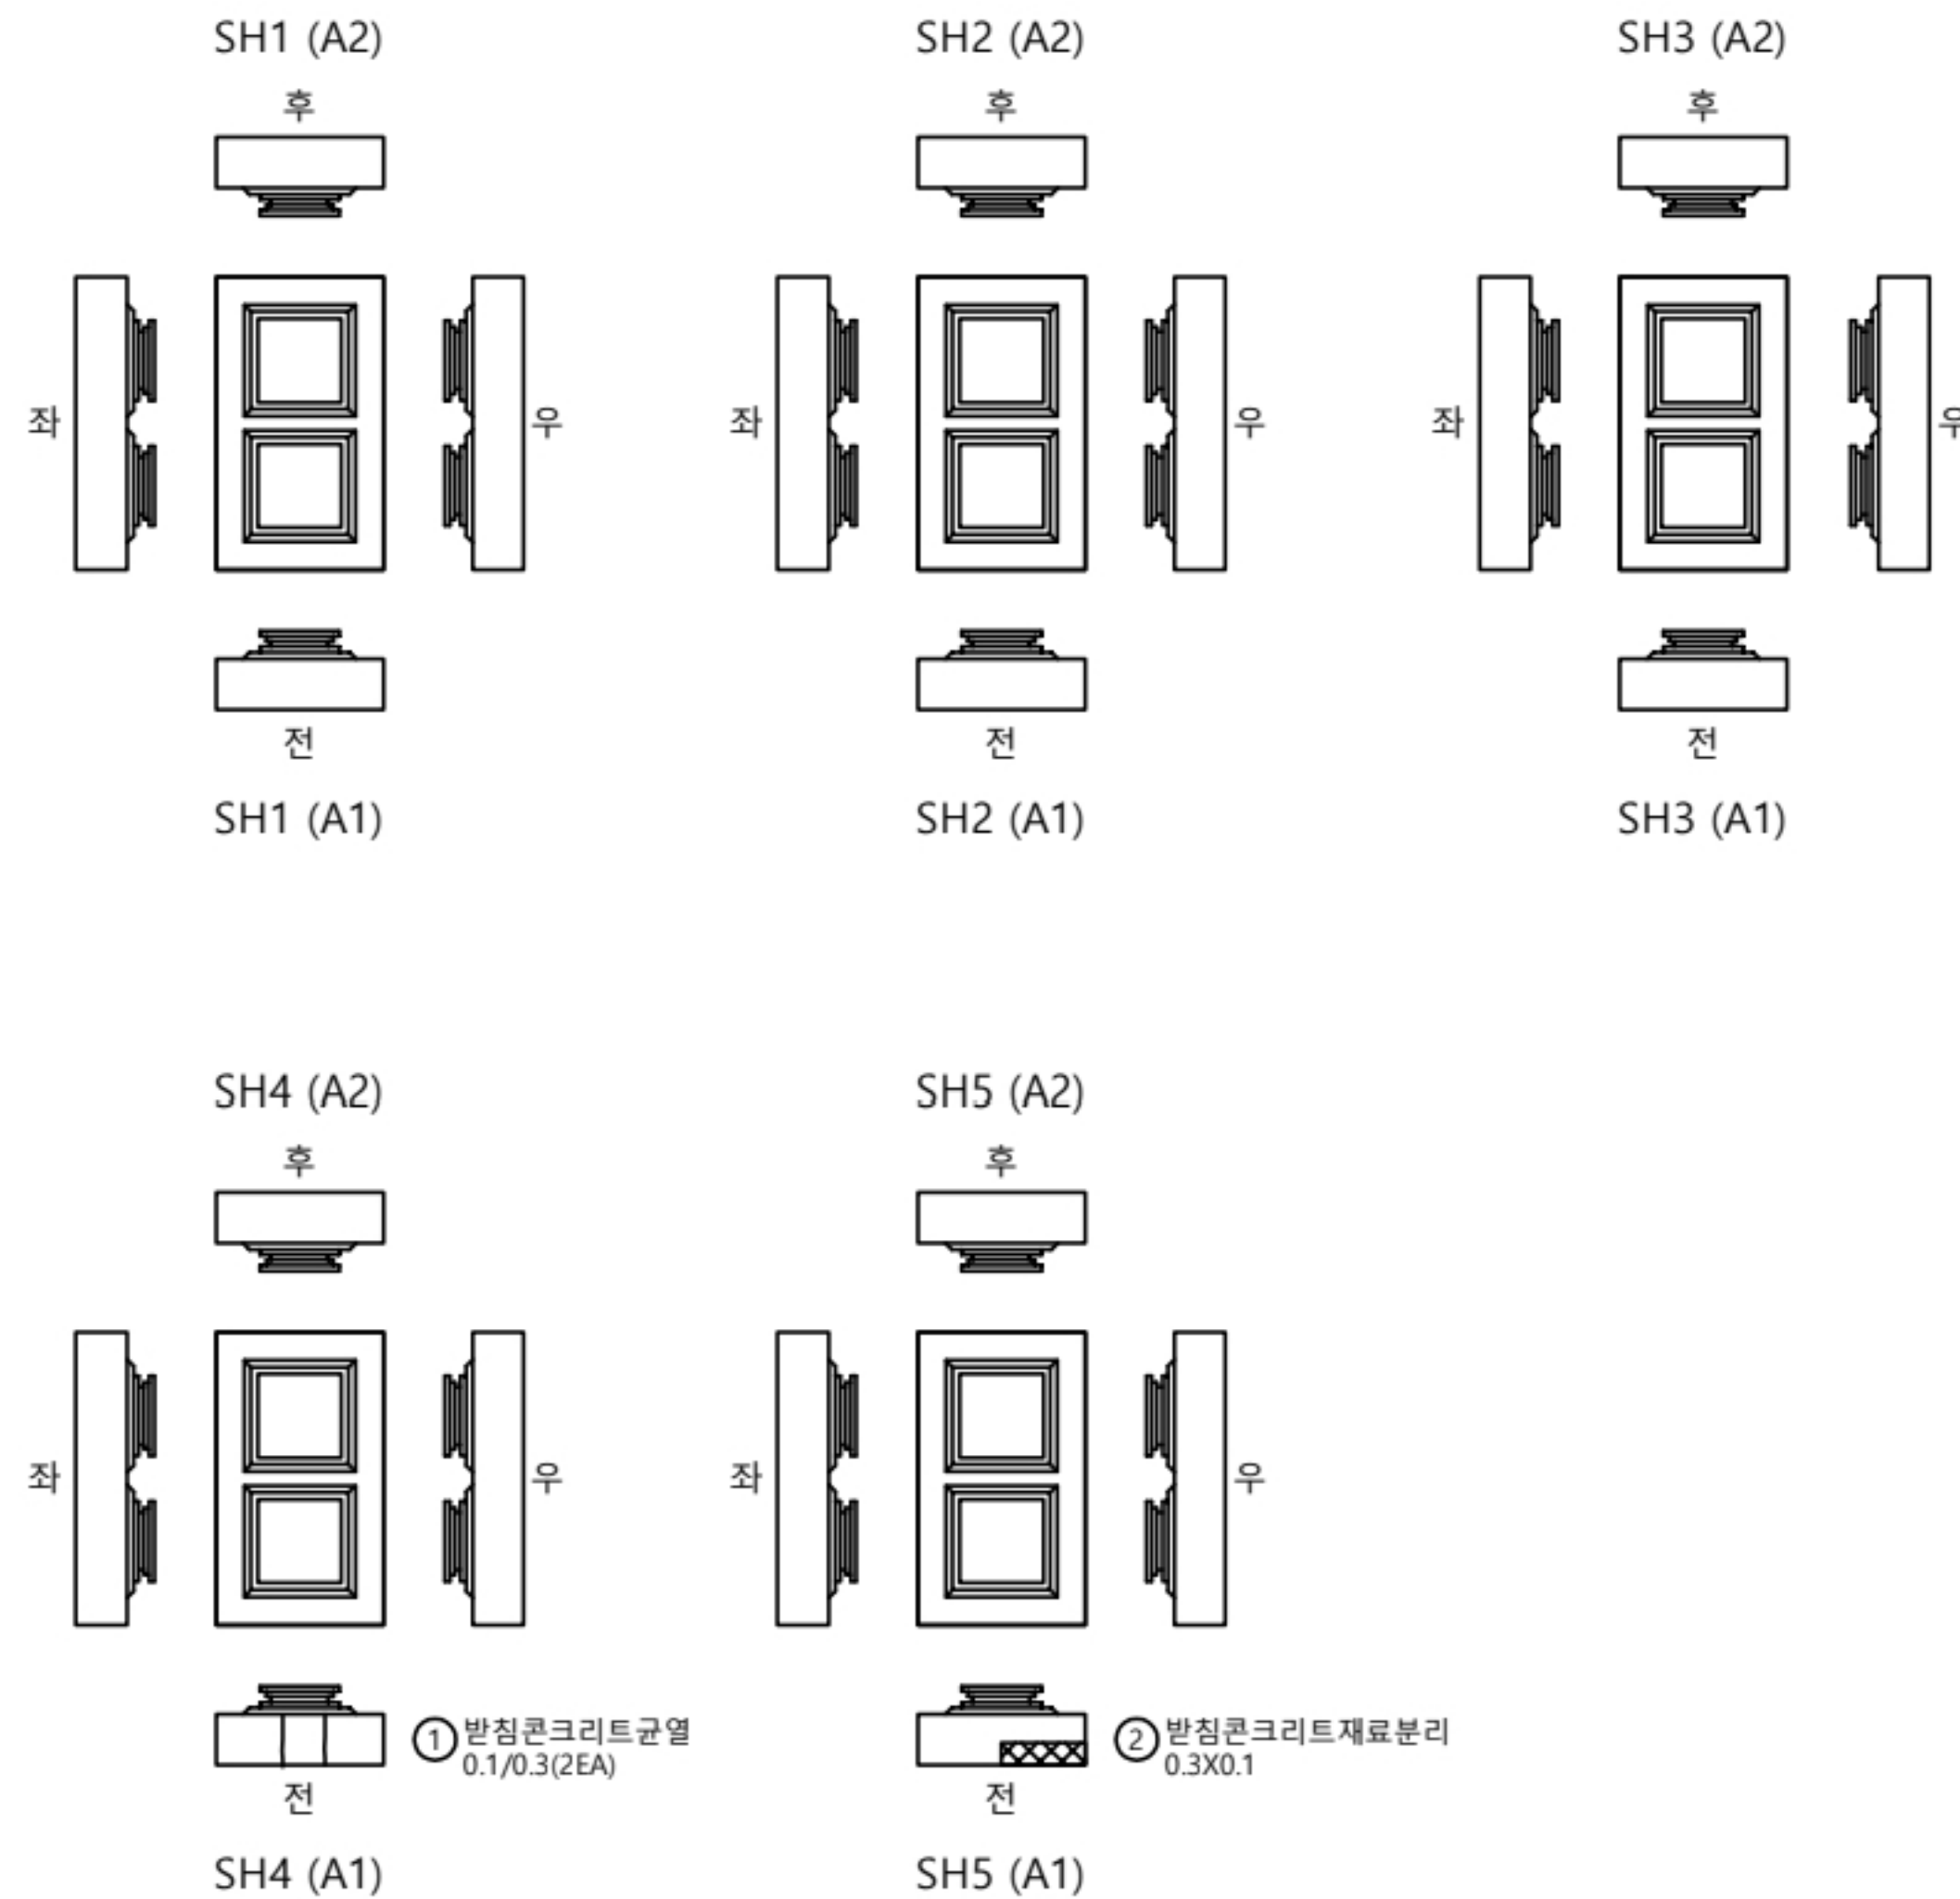
| 번호 | 선/구 | 부재명 | 손상현황 | 손상규모 | | | | | 비고 |
|---|---|---|---|---|---|---|---|---|---|
| 1 | 선 | 교량받침 | 균열(0.3mm미만) | 0.1 | 0.3 | | 2 | m | 0.60 콘크리트 |

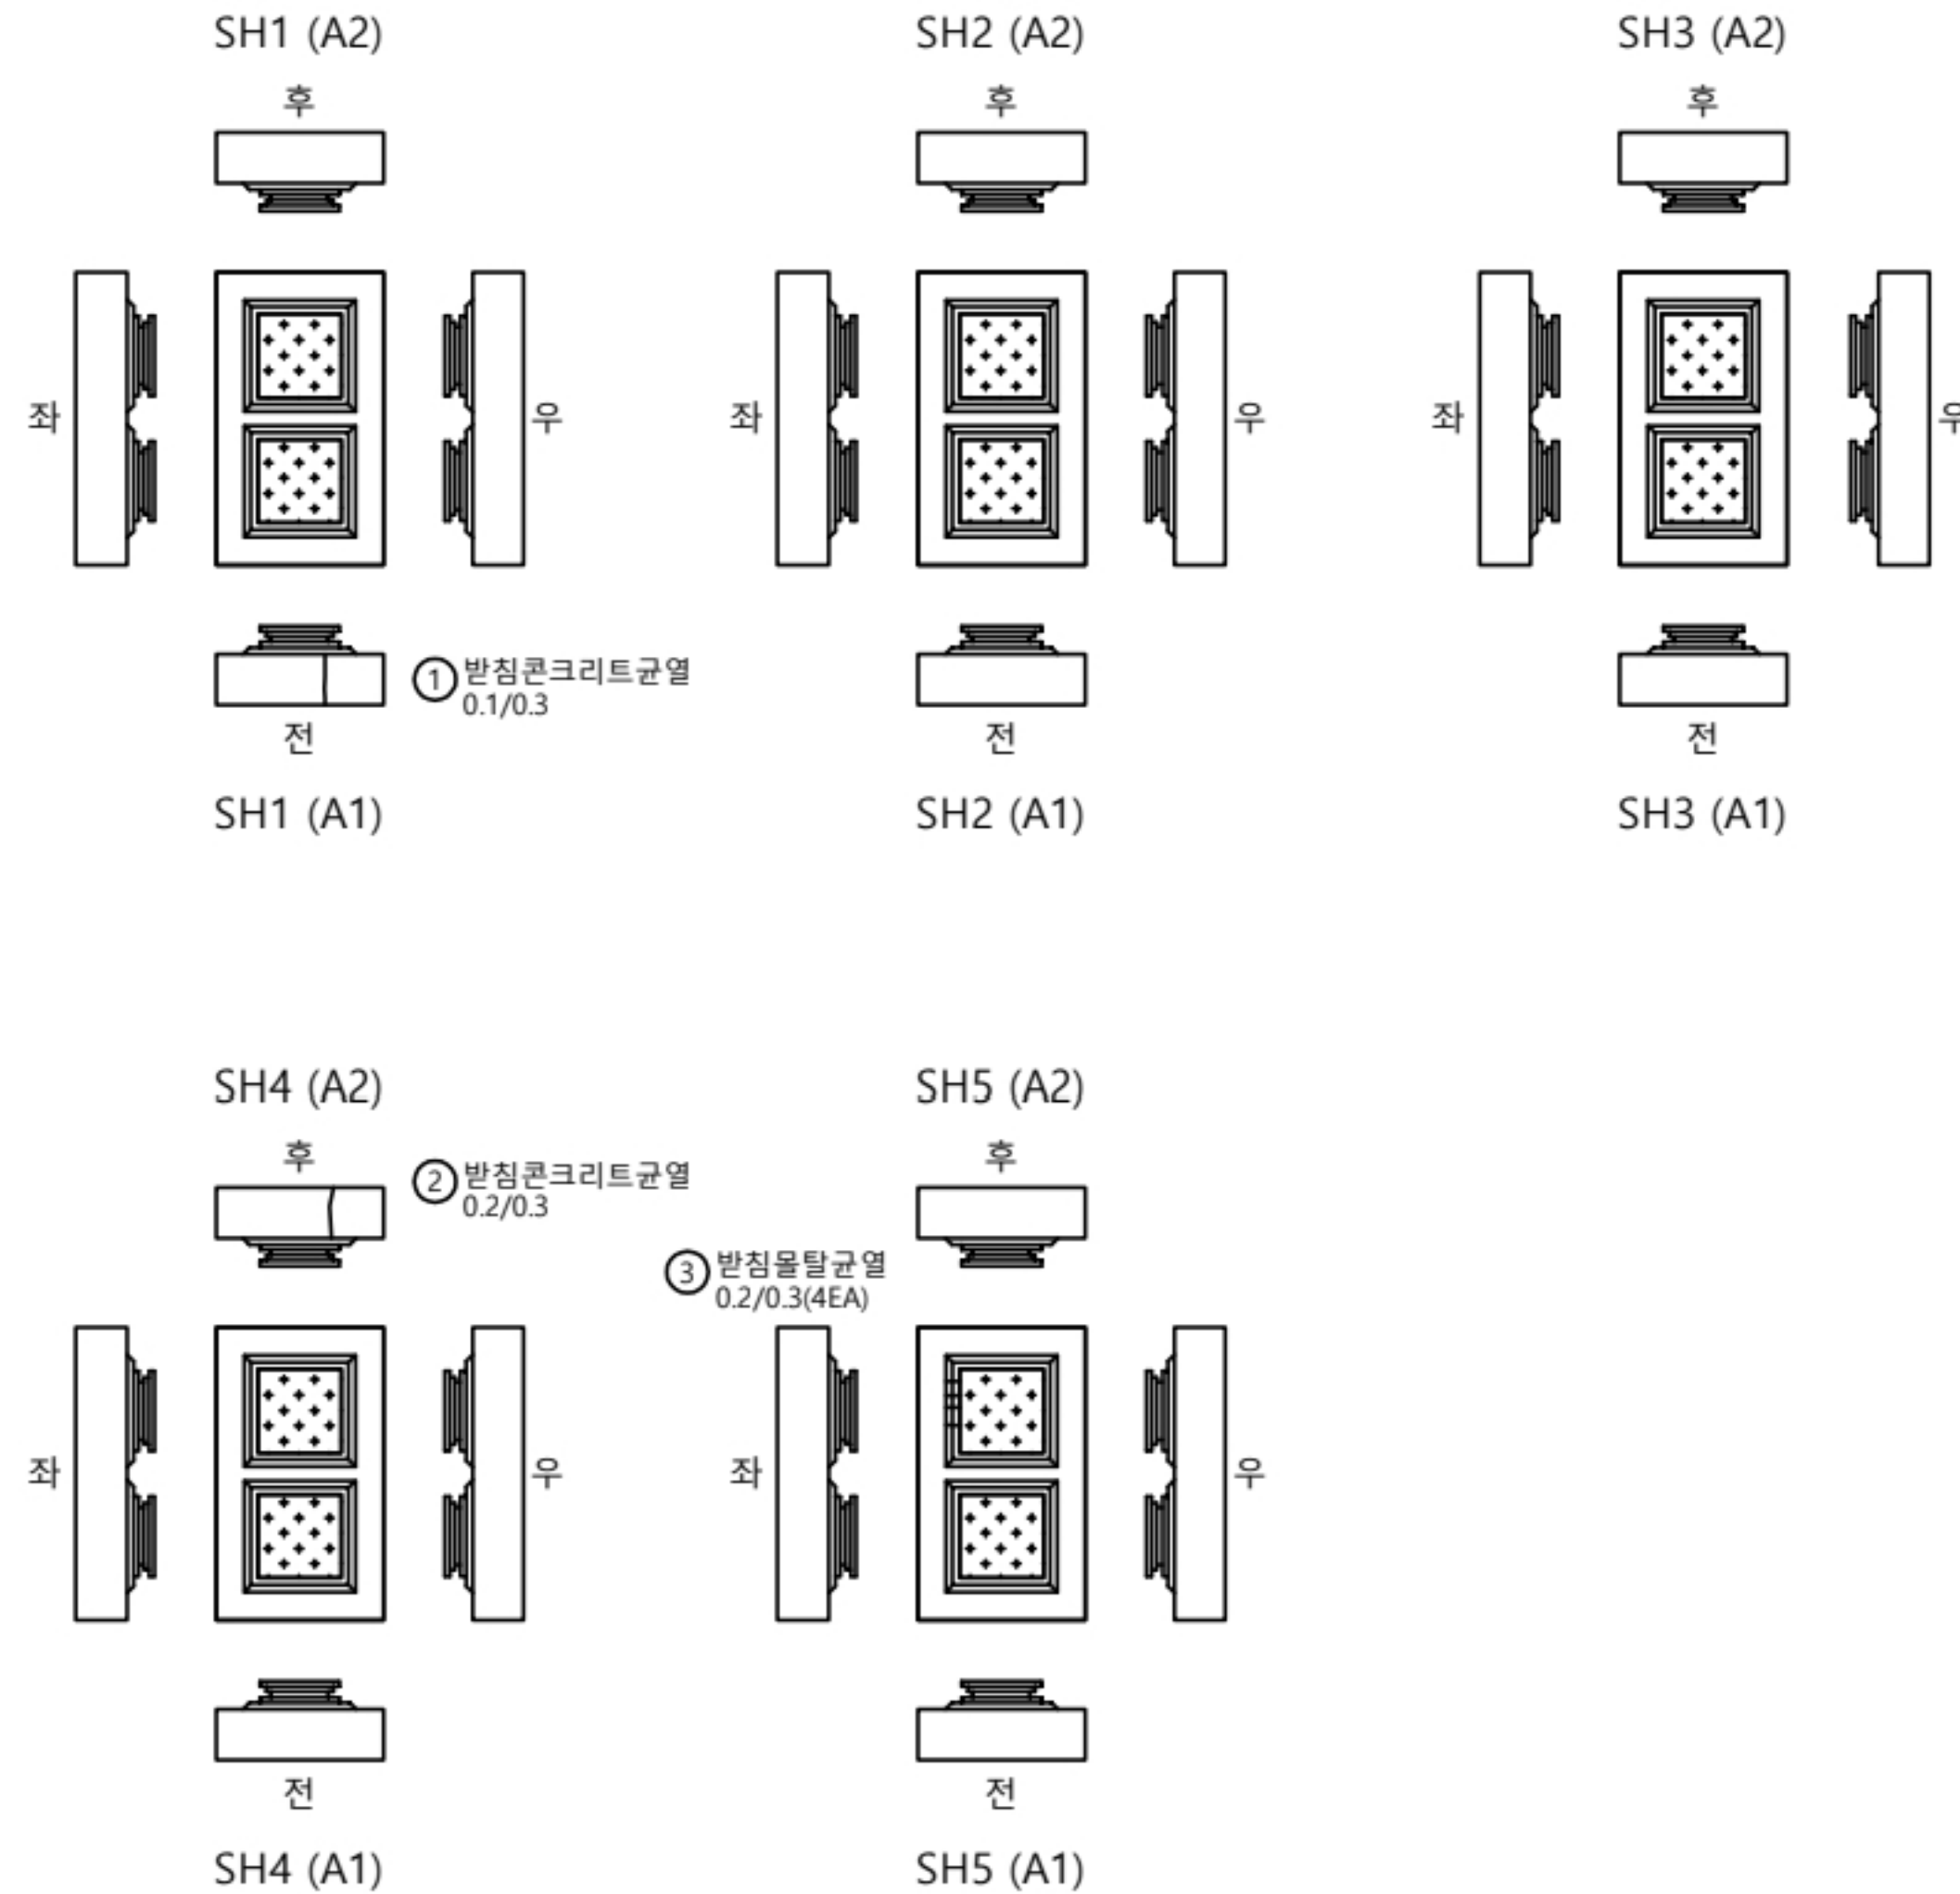
④ 플레이트부식  
10EA

| 번호 | 선/구 | 부재명 | 손상현황 | 손상규모 | | | | | 비고 |
|---|---|---|---|---|---|---|---|---|---|
| 1 | 구 | 교량받침 | 균열(0.3mm미만) | 0.1 | 0.3 | | 1 | m | 0.30 콘크리트 |
| 2 | 구 | 교량받침 | 균열(0.3mm미만) | 0.2 | 0.3 | | 1 | m | 0.30 콘크리트 |
| 3 | 구 | 교량받침 | 균열(0.3mm미만) | 0.2 | 0.3 | | 4 | m | 1.20 물탈 |
| 4 | 구 | 교량받침 | 부식 | | | | 10 | EA | 10.00 |

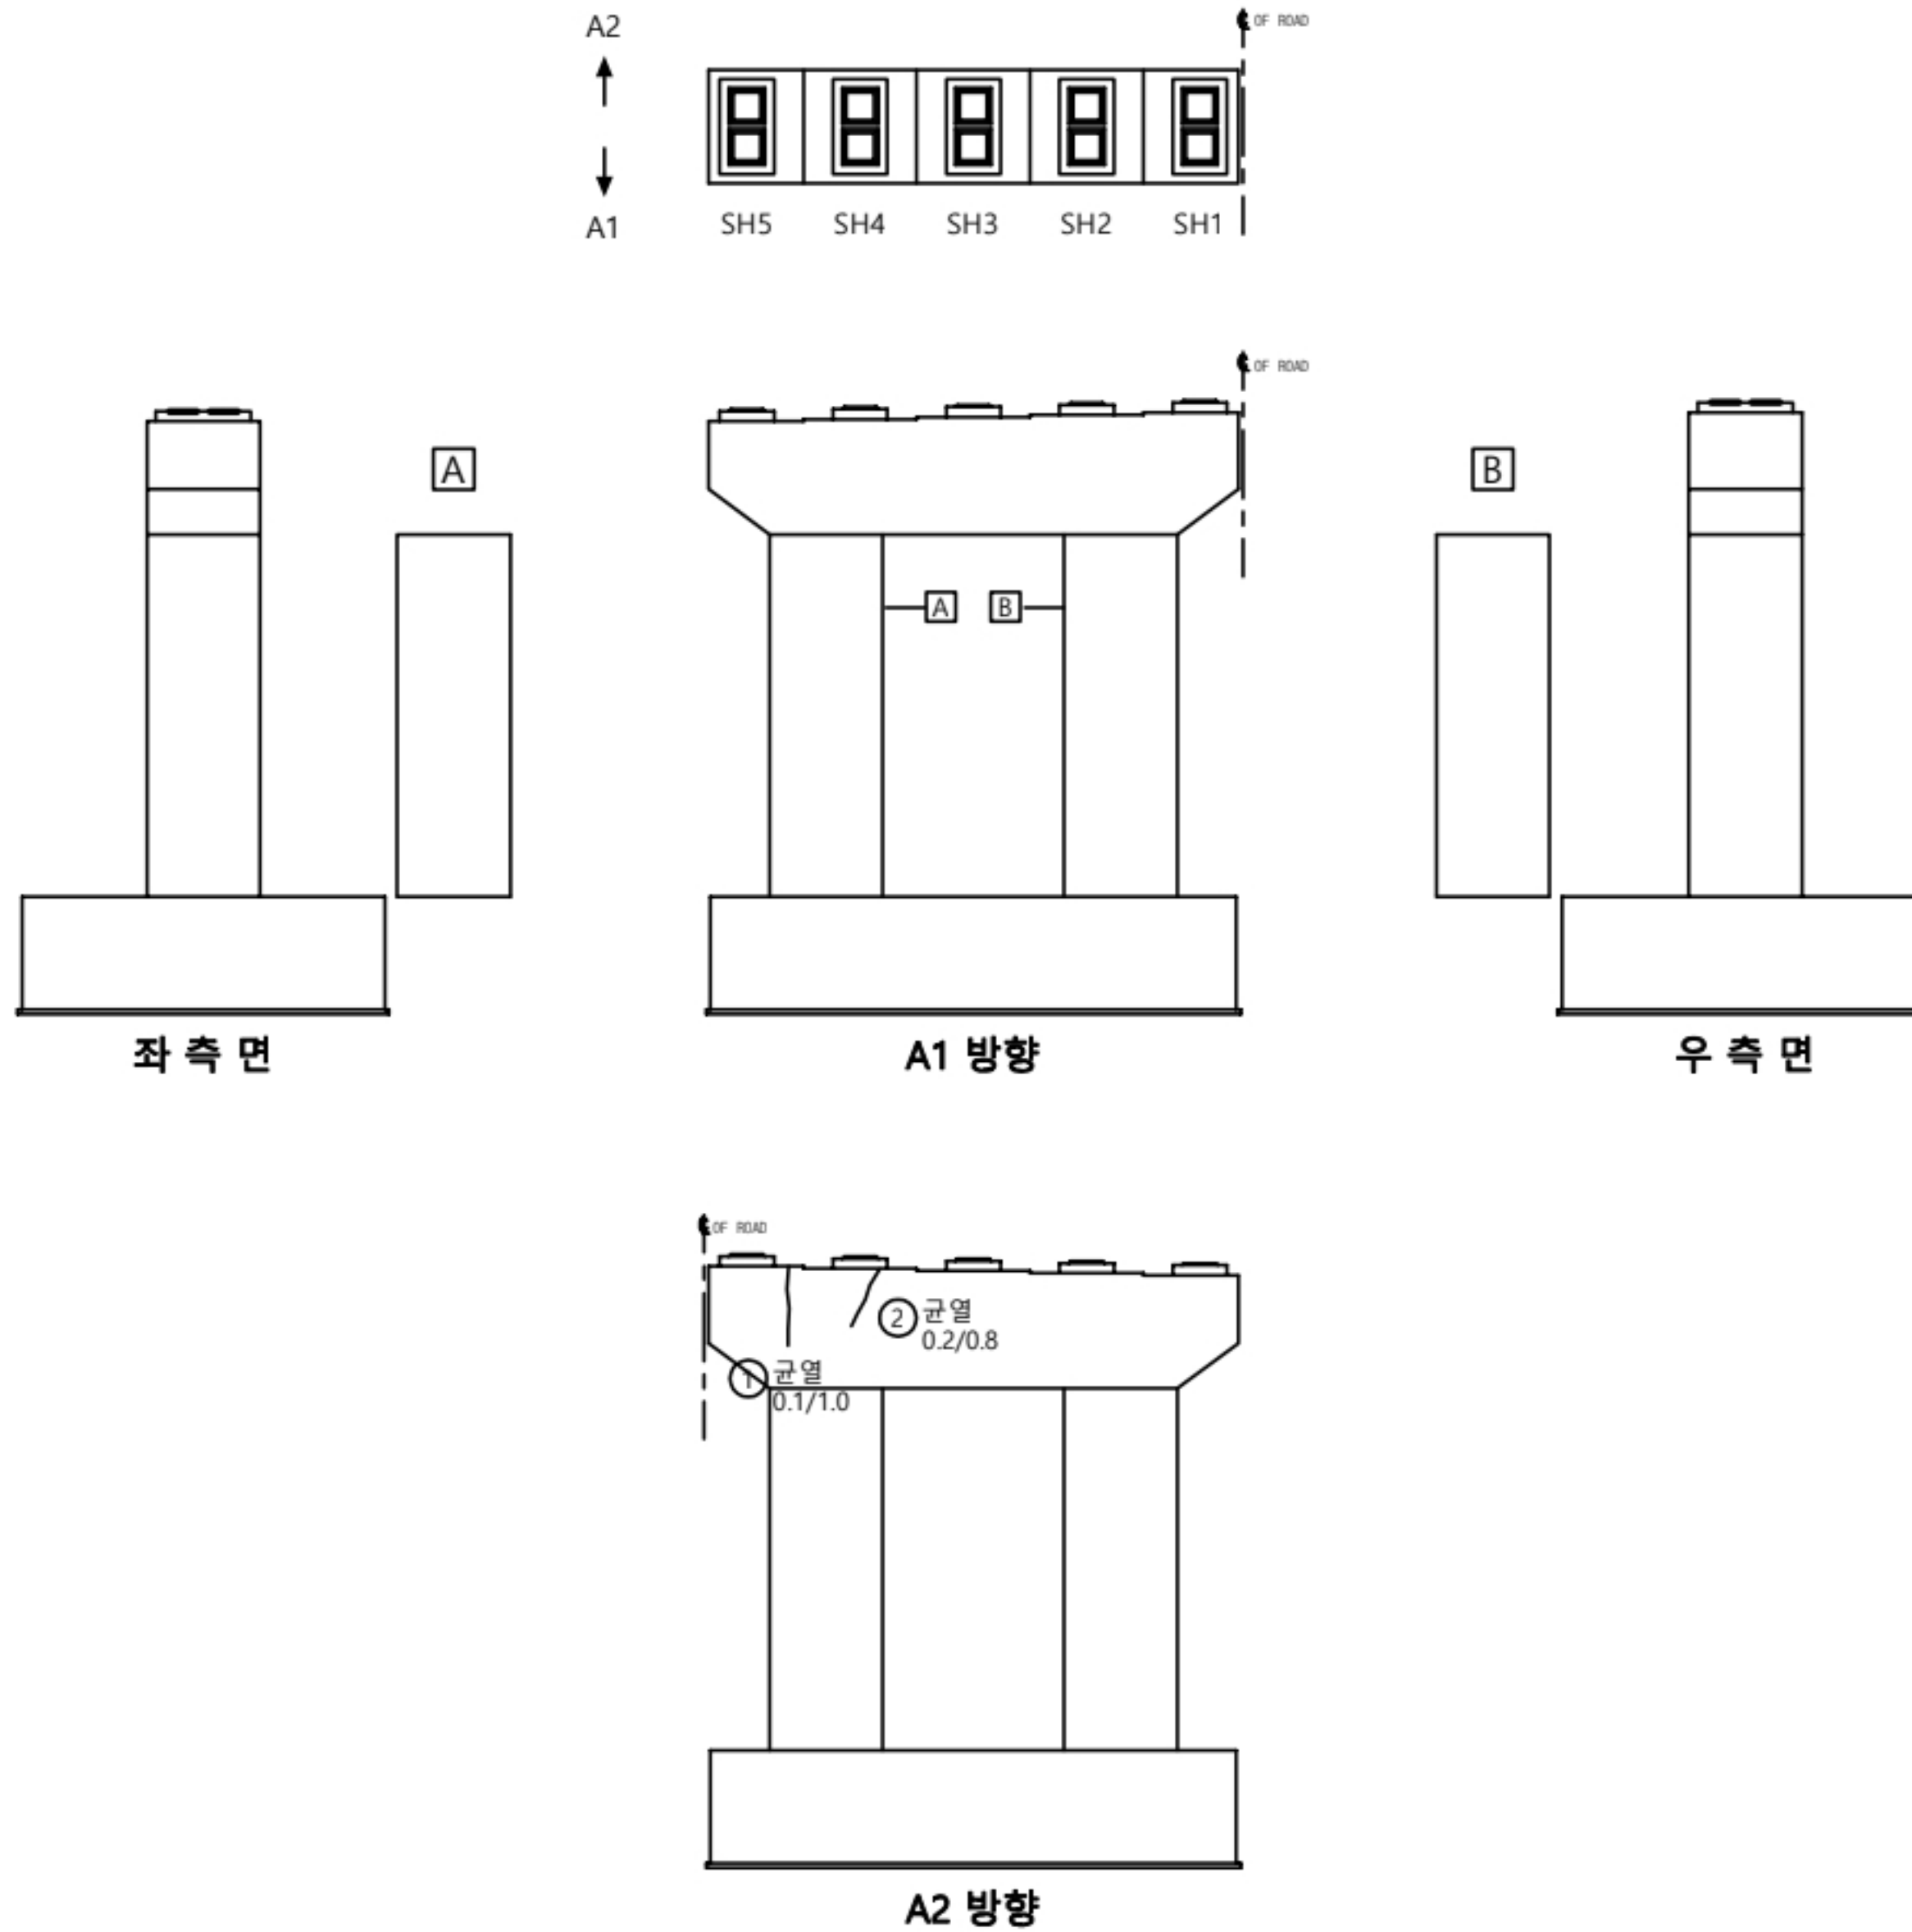
| 번호 | 신/구 | 부재명 | 손상현황 | 손상규모 | | | | | 비고 |
|---|---|---|---|---|---|---|---|---|---|
| 1 | 구 | 교각 | 균열(0.3mm미만) | 1.0 | 1.0 | | 1 | m | 1.00 |
| 2 | 구 | 교각 | 균열(0.3mm미만) | 0.2 | 0.8 | | 1 | m | 0.80 |
