# 고래진2교(부산) 교면포장 S1

2023년 부산울산고속도로 정밀안전점검 및 성능평가용역

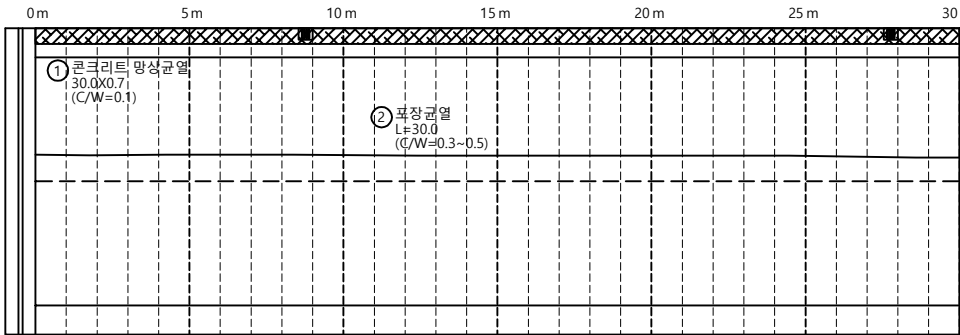
S1

| 번호 | 신/구 | 부재명 | 손상현황 | 손상규모 | | | | | 비고 |
|---|---|---|---|---|---|---|---|---|---|
| 1 | 구 | 교면포장 | 망상균열 | 0.1 | 30.0 | 0.7 | 1 | m | 21.00 |
| 2 | 구 | 교면포장 | 균열 | 0.5 | 30.0 | | 1 | m | 30.00 |
| 3 | 구 | 방호벽 | 균열 | 0.2 | 0.3 | | 1 | m | 0.30 |

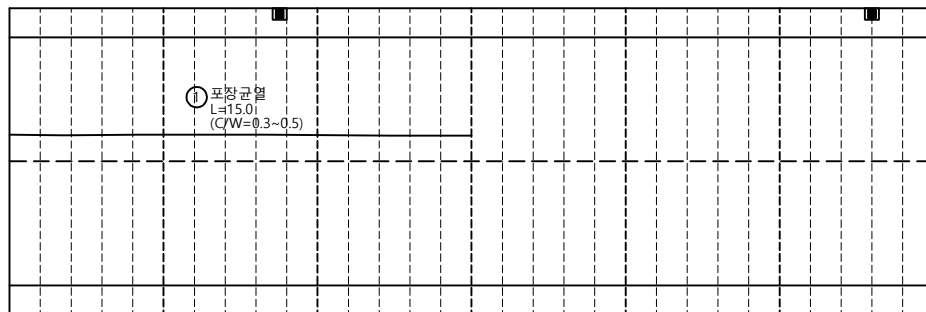
S2

| 변호 | 신/구 | 부재명 | 손 상 현 황 | 손 상 규 모 | | | | | | 비고 |
|---|---|---|---|---|---|---|---|---|---|---|
| 1 | 구 | 교면포장 | 균열 | 0.5 | 15.0 | | 1 | m | 15.00 | |

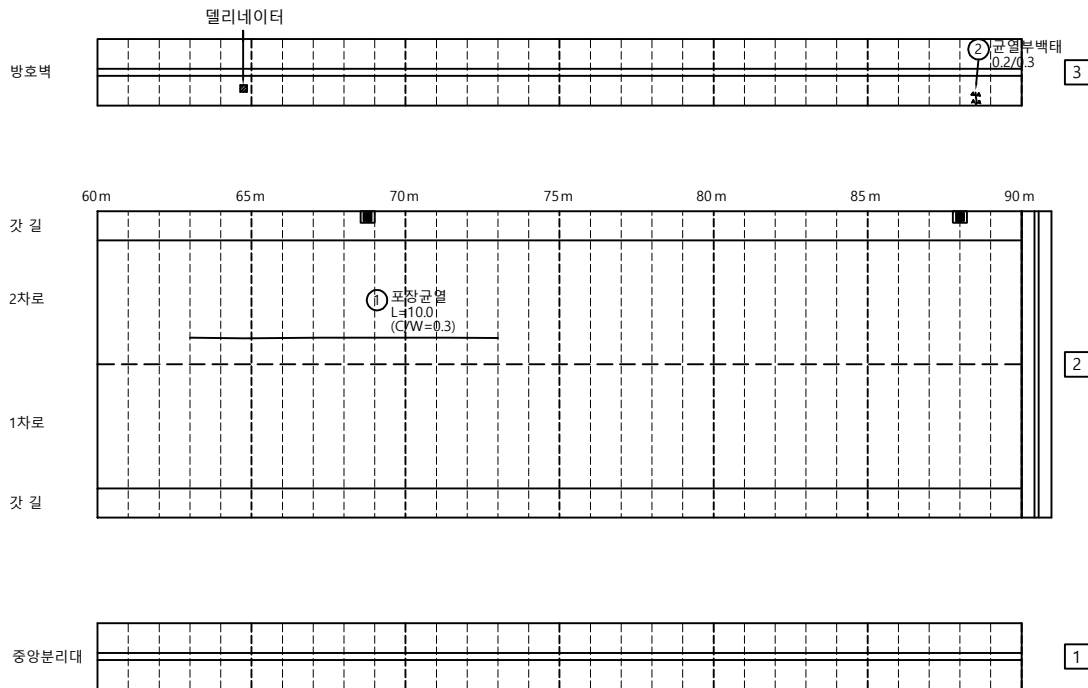
S3

| 연호 | 신/구 | 부재명 | 손 상 현 황 | 손 상 규 모 | | | | | | 비고 |
|---|---|---|---|---|---|---|---|---|---|---|
| 1 | 구 | 교면포장 | 균열 | 0.3 | 10.0 | | 1 | m | 10.00 | |
| 2 | 구 | 방호벽 | 균열 | 0.2 | 0.3 | | 1 | m | 0.30 | 백태 |

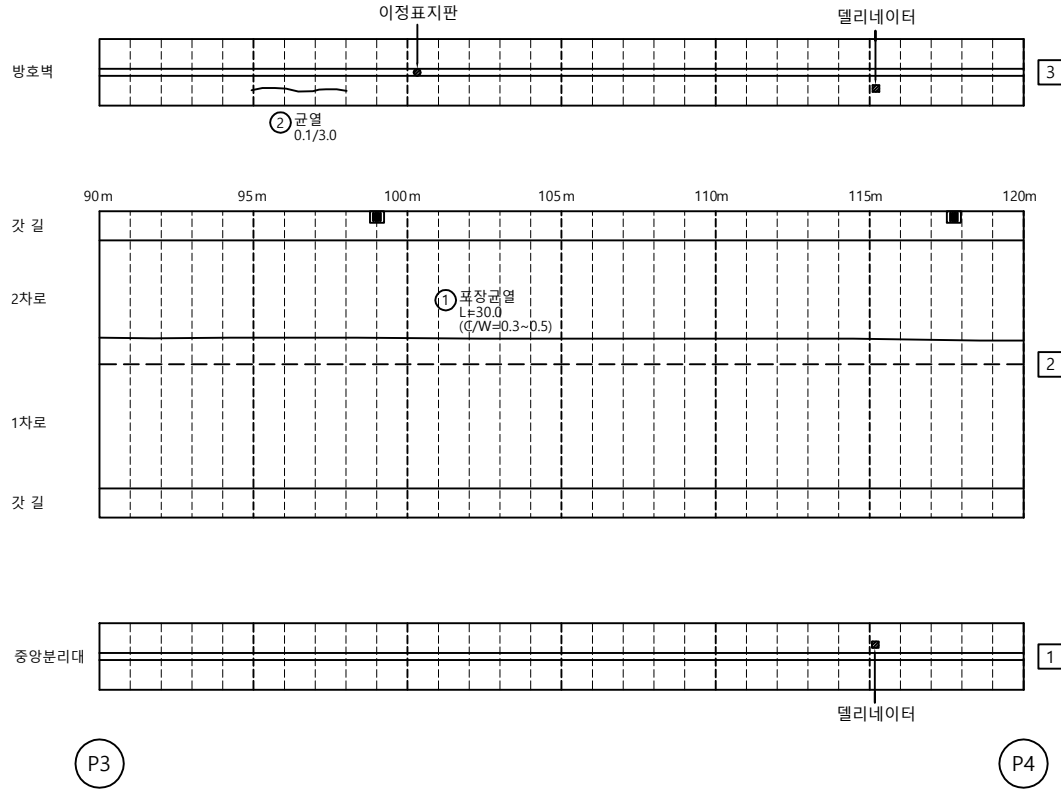
S4

| 연호 | 신/구 | 부재명 | 손 상 현 황 | 손 상 규 모 | | | | | 비고 |
|---|---|---|---|---|---|---|---|---|---|
| 1 | 구 | 교면포장 | 균열 | 0.5 | 30.0 | | 1 | m | 30.00 |
| 2 | 구 | 방호벽 | 균열 | 0.1 | 3.0 | | 1 | m | 3.00 |

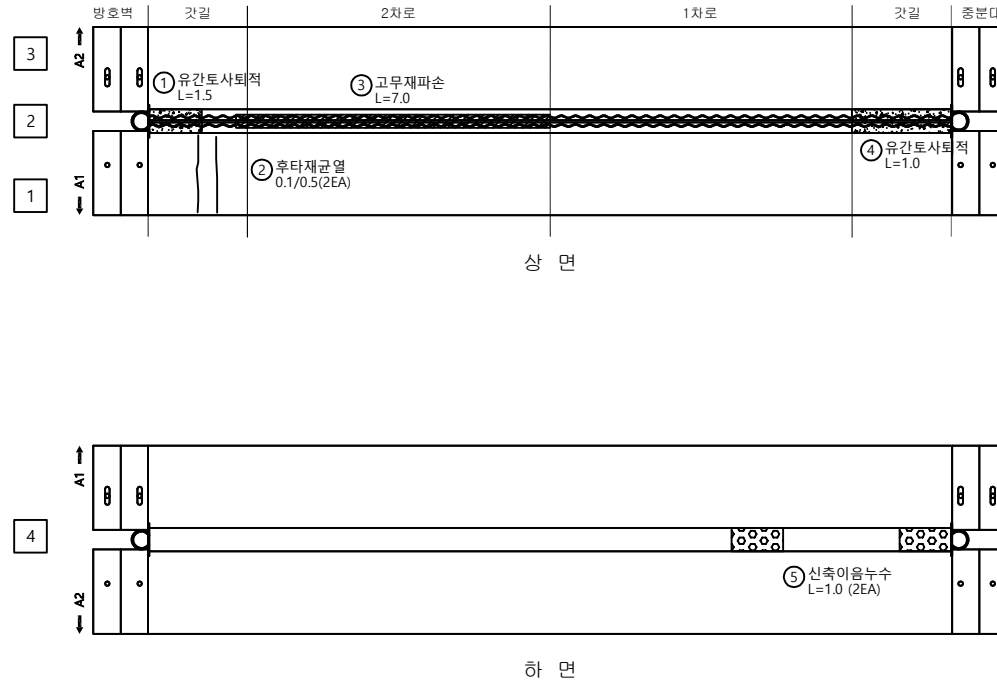
A1

| 번호 | 신/구 | 부재명 | 손상현황 | 손상규모 | | | | | | 비고 |
|---|---|---|---|---|---|---|---|---|---|---|
| 1 | 구 | 신축이음 | 토사및어물침적 | | 1.5 | | 1 | m | 1.50 | |
| 2 | 구 | 신축이음 | 균열 | 0.1 | 0.5 | | 2 | m | 1.00 | |
| 3 | 구 | 신축이음 | 파손 | | 7.0 | | 1 | m | 7.00 | |
| 4 | 구 | 신축이음 | 토사및어물침적 | | 1.0 | | 1 | m | 1.00 | |
| 5 | 구 | 신축이음 | 누수 | | 1.0 | | 2 | m | 2.00 | |

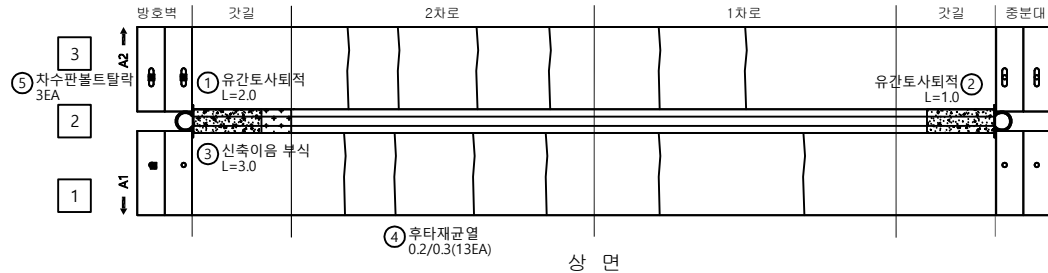
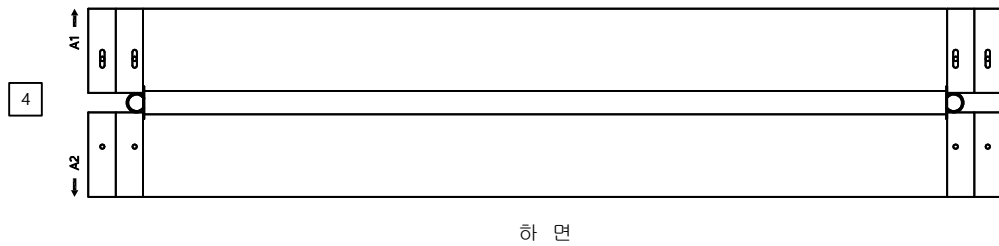
P3

| 연호 | 신/구 | 부재명 | 손 상 현 황 | 손 상 규 모 | | | | | 비고 |
|---|---|---|---|---|---|---|---|---|---|
| 1 | 구 | 신축이음 | 토사및머물침되적 | | 2.0 | | 1 | m | 2.00 |
| 2 | 구 | 신축이음 | 토사및머물침되적 | | 1.0 | | 1 | m | 1.00 |
| 3 | 구 | 신축이음 | 부식 | | 3.0 | | 1 | m | 3.00 |
| 4 | 구 | 신축이음 | 균열 | 0.2 | 0.3 | | 13 | m | 3.90 |
| 5 | 구 | 신축이음 | 연결플트이완,탈락 | | | | 3 | EA | 3.00 |

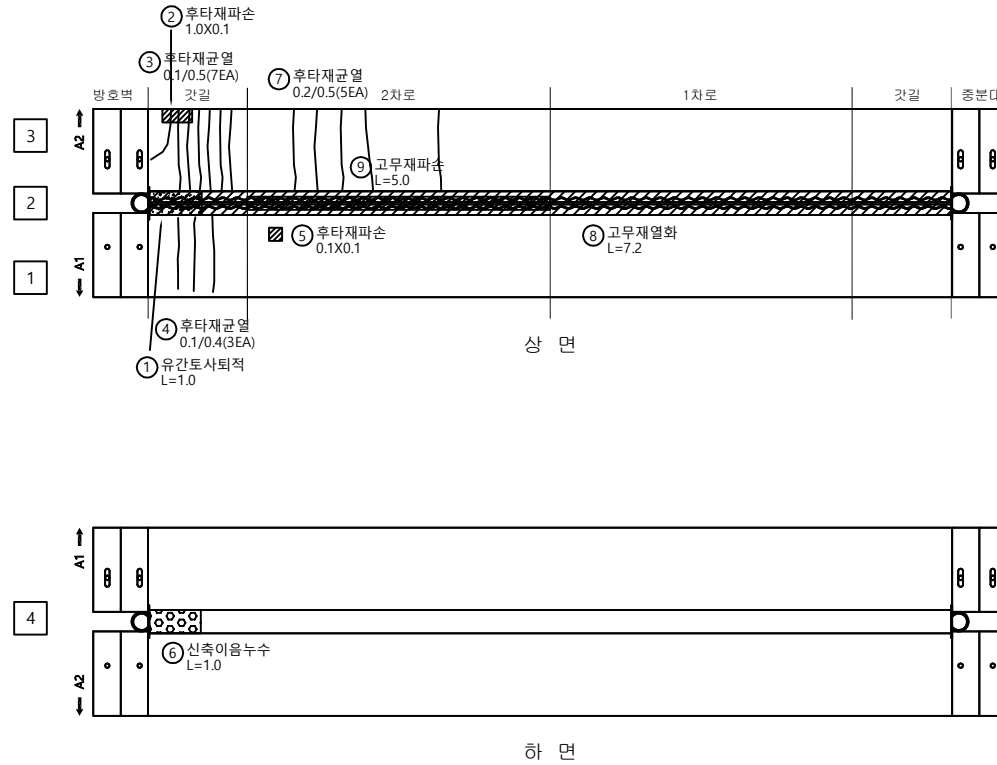
| 신축이음 | | | | | | | | | |
|---|---|---|---|---|---|---|---|---|---|
| A2 | | | | | | | | | |

| 신축이음 | | | | | | | | | |
|---|---|---|---|---|---|---|---|---|---|
| 1 | 구 | 신축이음 | 토사및머물침적 | | 1.0 | | 1 | m | 1.00 |
| 2 | 구 | 신축이음 | 파손 | | 1.0 | 0.1 | 1 | m | 0.10 |
| 3 | 구 | 신축이음 | 균열 | 0.1 | 0.5 | | 7 | m | 3.50 50mm미만 |
| 4 | 구 | 신축이음 | 균열 | 0.1 | 0.4 | | 3 | m | 1.20 50mm미만 |
| 5 | 구 | 신축이음 | 파손 | | 0.1 | 0.1 | 1 | m | 0.01 |
| 6 | 구 | 신축이음 | 누수 | | 1.0 | | 1 | m | 1.00 |
| 7 | 구 | 신축이음 | 균열 | 0.2 | 0.5 | | 5 | m | 2.50 50mm미만 |
| 8 | 구 | 신축이음 | 표면열화 | | 7.2 | | 1 | m | 7.20 |
| 9 | 구 | 신축이음 | 파손 | | 5.0 | | 1 | m | 5.00 |

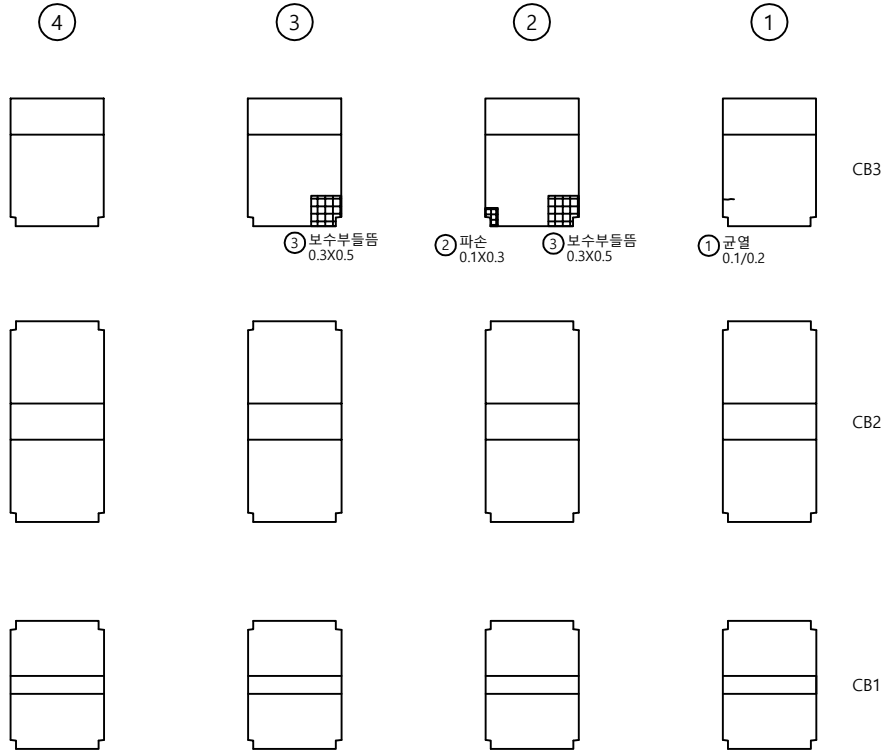
고래진2교(부산) 가로보 S4

| 연호 | 신/구 | 부재명 | 손 상 현 황 | 손 상 규 모 | | | | | | 비고 |
|---|---|---|---|---|---|---|---|---|---|---|
| 1 | 구 | 가로보 | 균열(0.3mm미만) | 0.1 | 0.2 | | 1 | m | 0.20 | |

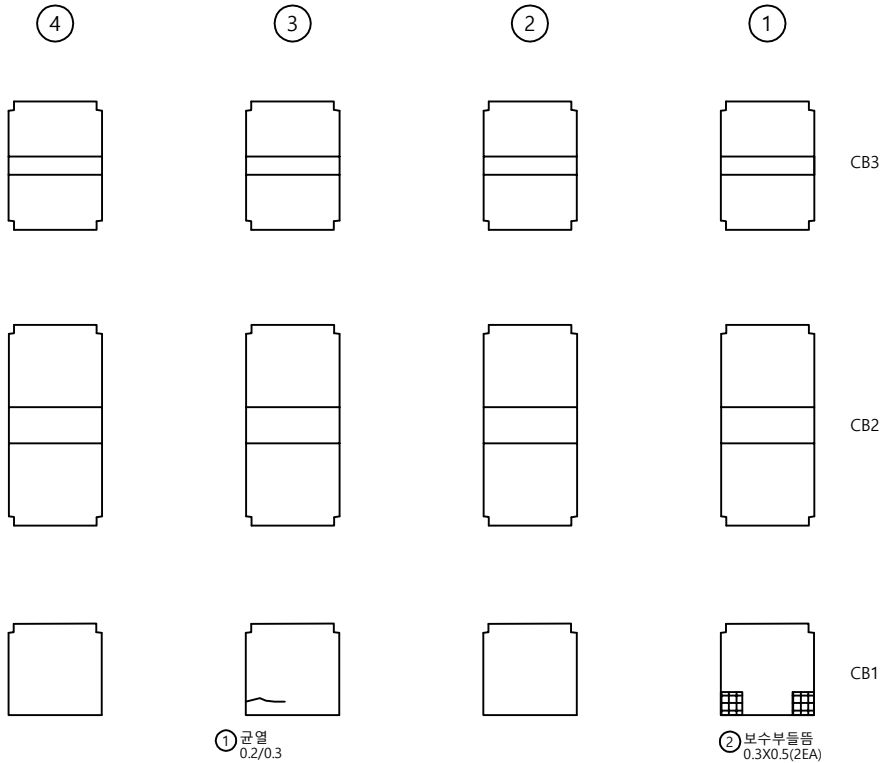
| 가로보 | | | | | | | | | |
|---|---|---|---|---|---|---|---|---|---|
| 1 | 신 | 가로보 | 균열(0.3mm이하) | 0.2 | 0.3 | | 1 | m | 0.30 |

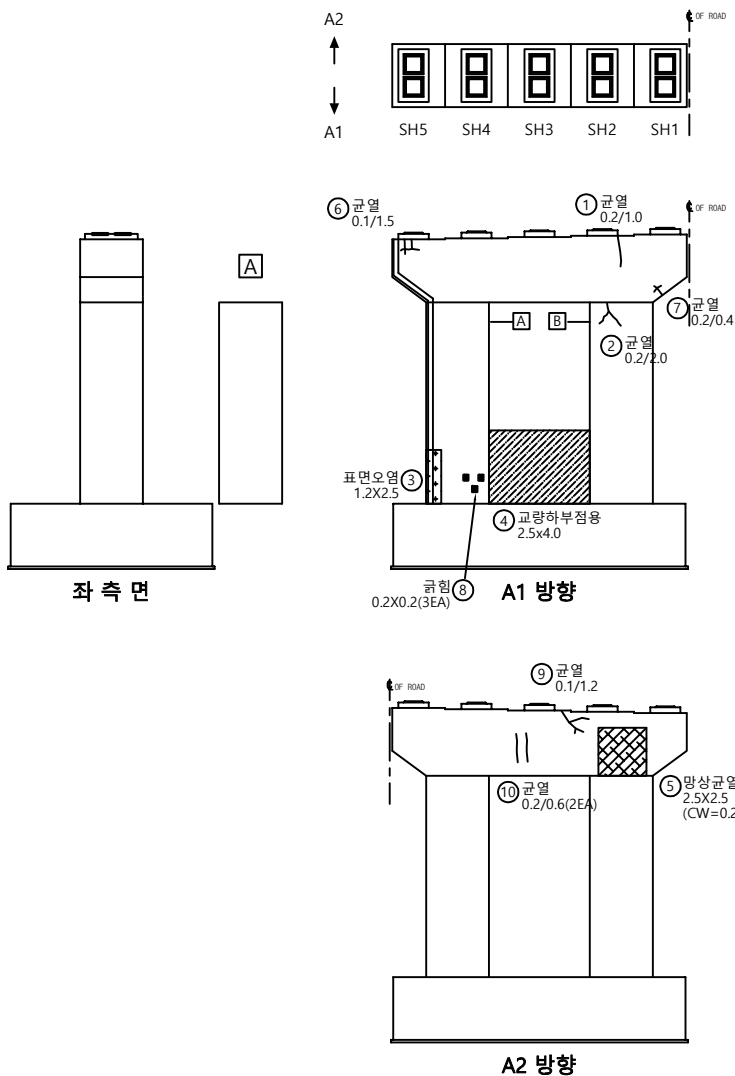
고래진2교(부산) 교각 P2

| 교각 | | | | | | | | | |
|---|---|---|---|---|---|---|---|---|---|
| 1 | 구 | 교각 | 균열 (0.3mm미만) | 0.2 | 1.0 | | 1 | m | 1.00 |
| 2 | 구 | 교각 | 균열 (0.3mm미만) | 0.2 | 2.0 | | 1 | m | 2.00 |
| 5 | 구 | 교각 | 망상균열 | 0.2 | 2.5 | 2.5 | 1 | m <sup>2</sup> | 6.25 |
| 6 | 선 | 교각 | 균열 (0.3mm미만) | 0.1 | 1.5 | | 1 | m | 1.50 |
| 7 | 선 | 교각 | 균열 (0.3mm미만) | 0.2 | 0.4 | | 1 | m | 0.40 |
| 8 | 선 | 교각 | 파손 | | 0.2 | 0.2 | 3 | m <sup>2</sup> | 0.12 균열 |
| 9 | 선 | 교각 | 균열 (0.3mm미만) | 0.1 | 1.2 | | 1 | m | 1.20 |
| 10 | 선 | 교각 | 균열 (0.3mm미만) | 0.2 | 0.6 | | 2 | m | 1.20 |

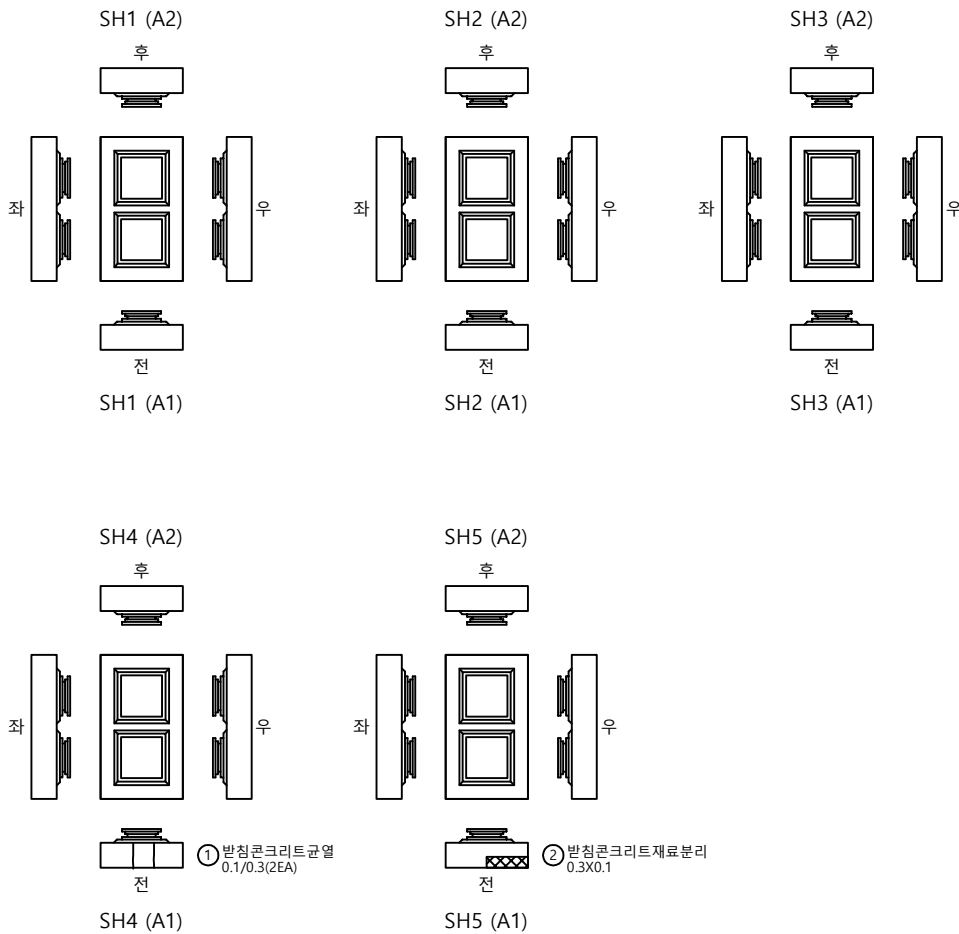
P2

| 번호 | 선/구 | 부재명 | 손 상 현 황 | 손 상 규 모 | | | | | | 비고 |
|---|---|---|---|---|---|---|---|---|---|---|
| 1 | 선 | 교량받침 | 균열 (0.3mm미만) | 0.1 | 0.3 | | 2 | m | 0.60 | 콘크리트 |

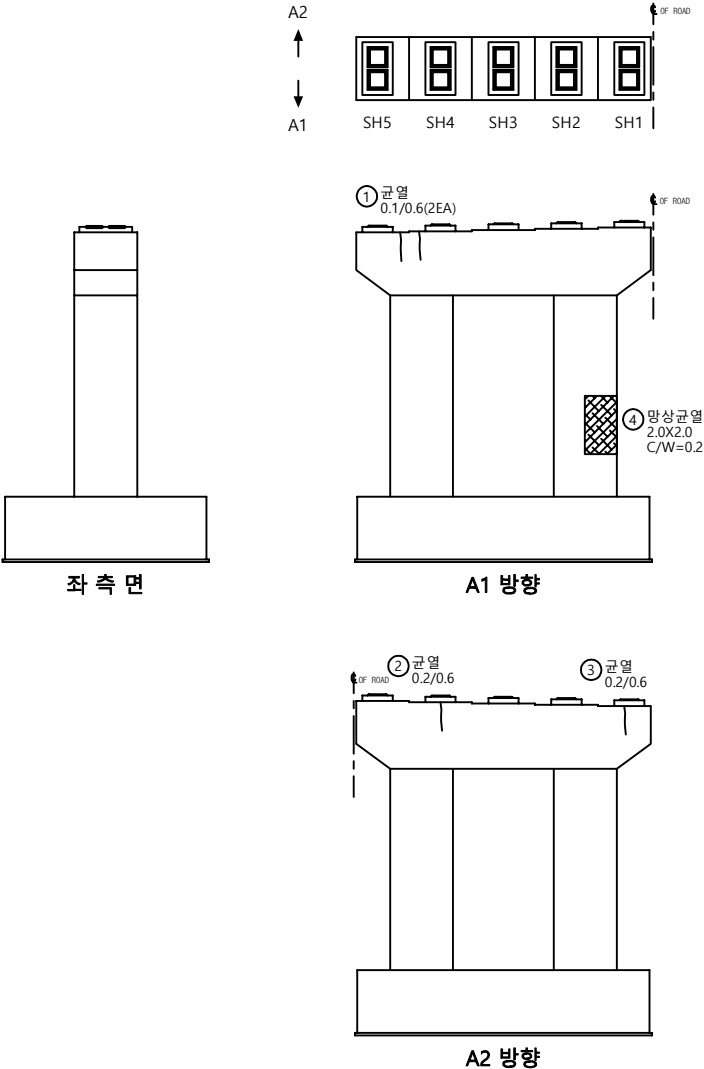
고래진2교(부산) 교각 P3

| 교각 | | | | | | | | | |
|---|---|---|---|---|---|---|---|---|---|
| 1 | 구 | 교각 | 균열 (0.3mm미만) | 0.1 | 0.6 | | 2 | m | 1.20 |
| 2 | 구 | 교각 | 균열 (0.3mm미만) | 0.2 | 0.6 | | 1 | m | 0.60 |
| 3 | 구 | 교각 | 균열 (0.3mm미만) | 0.2 | 0.6 | | 1 | m | 0.60 |
| 4 | 신 | 교각 | 망상균열 | 0.2 | 2.0 | 2.0 | 1 | m <sup>2</sup> | 4.00 |

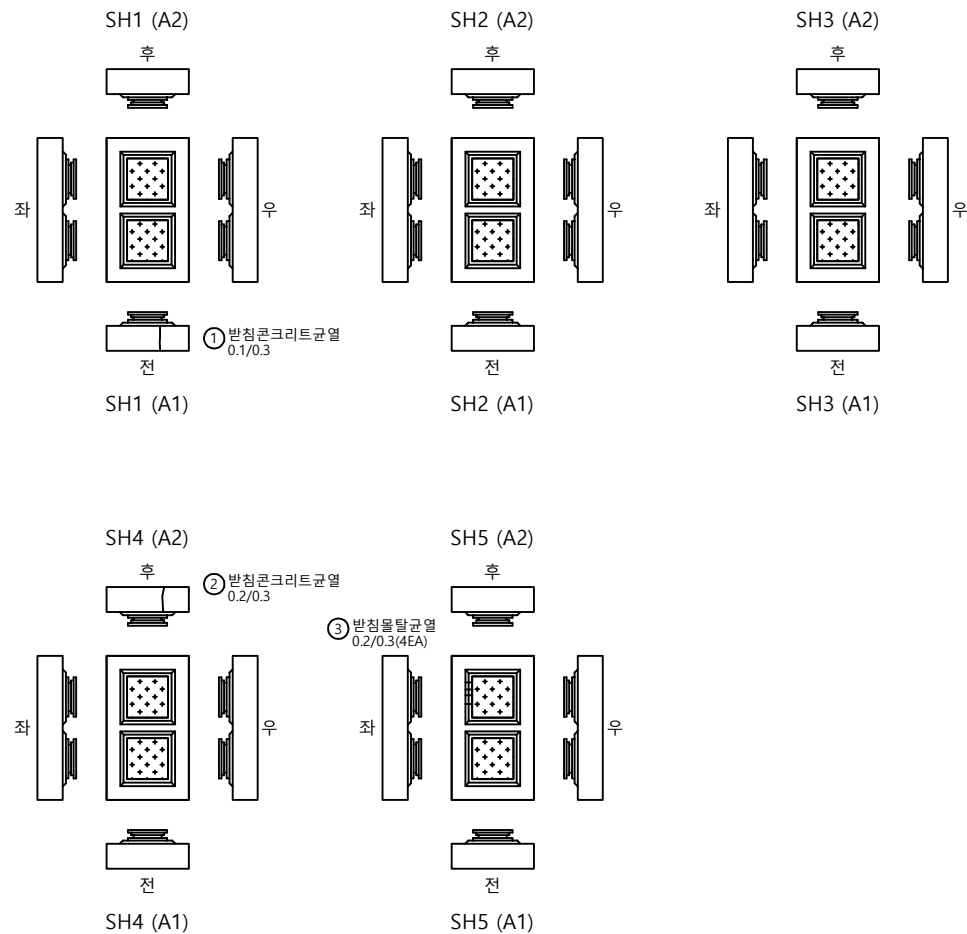
고래진2교(부산) 받침장치 P3

④ 플레이트부식  
10EA

| 번호 | 선/구 | 부재명 | 손 상 현 황 | 손 상 규 모 | | | | | | 비고 |
|---|---|---|---|---|---|---|---|---|---|---|
| 1 | 구 | 교량받침 | 균열(0.3mm미만) | 0.1 | 0.3 | | 1 | m | 0.30 | 콘크리트 |
| 2 | 구 | 교량받침 | 균열(0.3mm미만) | 0.2 | 0.3 | | 1 | m | 0.30 | 콘크리트 |
| 3 | 구 | 교량받침 | 균열(0.3mm미만) | 0.2 | 0.3 | | 4 | m | 1.20 | 물탈 |
| 4 | 구 | 교량받침 | 부식 | | | | 10 | EA | 10.00 | |

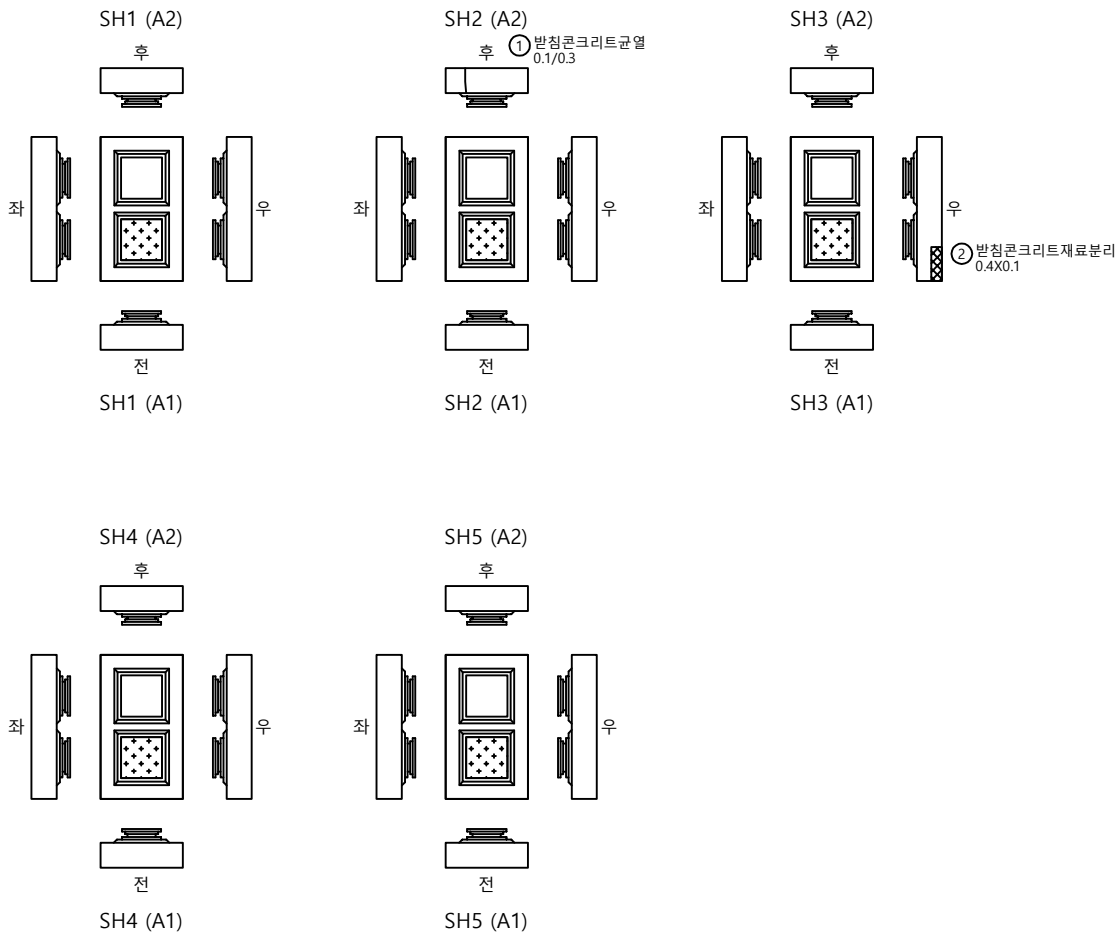
| 번호 | 선/구 | 부재명 | 손 상 현 황 | 손 상 규 모 | | | | | | 비고 |
|---|---|---|---|---|---|---|---|---|---|---|
| 1 | 구 | 교량받침 | 균열(0.3mm미만) | 0.1 | 0.3 | | 1 | m | 0.30 | 콘크리트 |
| 3 | 신 | 교량받침 | 부식 | | | | 5 | EA | 5.00 | |

③ 플레이트부식  
SEA

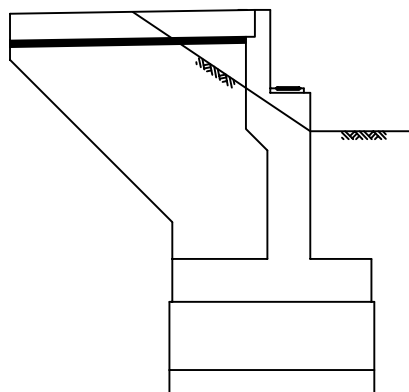
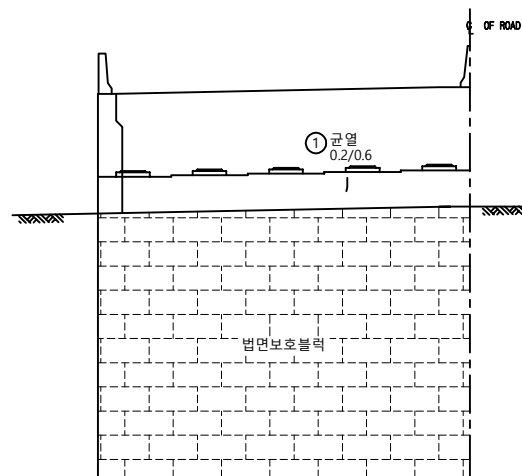
# 고래진2교(부산) 교대 A2

| 교대 | | | | | | | | | | |
|---|---|---|---|---|---|---|---|---|---|---|
| 1 | 구 | 교대 | 균열(0.3mm미만) | 0.2 | 0.6 | | 1 | m | 0.60 | |

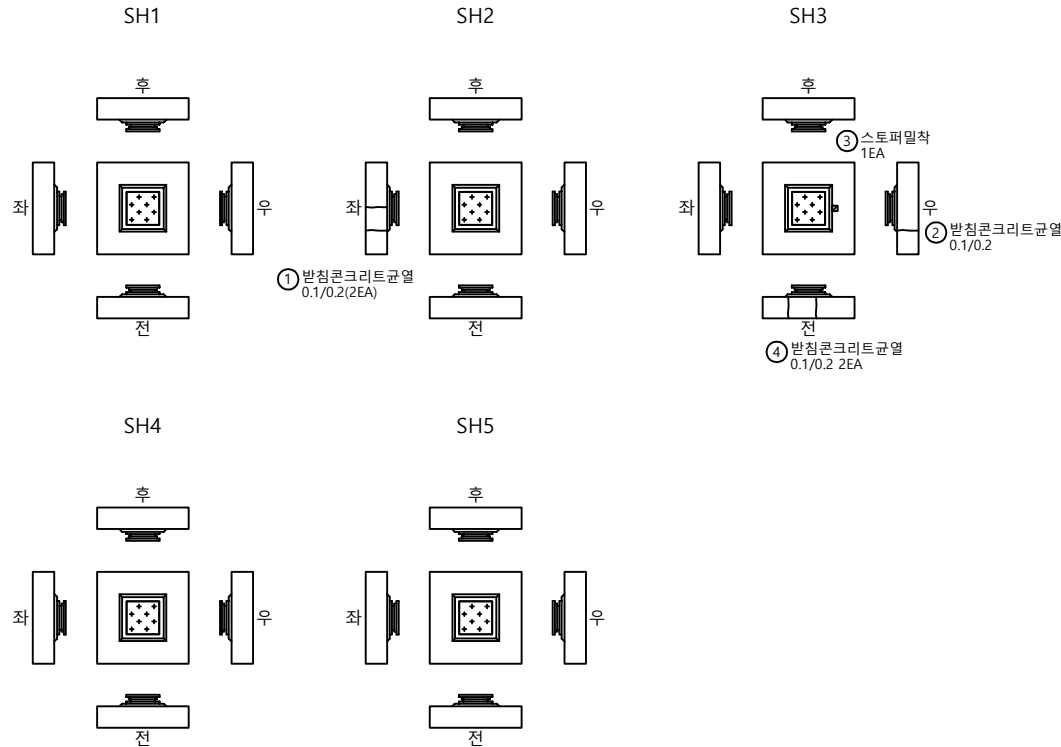
| 번호 | 신/구 | 부재명 | 손상현황 | 손상규모 | | | | | 비고 |
|---|---|---|---|---|---|---|---|---|---|
| 1 | 구 | 교량받침 | 균열(0.3mm미만) | 0.1 | 0.2 | | 2 | m | 콘크리트 |
| 2 | 구 | 교량받침 | 균열(0.3mm미만) | 0.1 | 0.2 | | | m | 콘크리트 |
| 4 | 신 | 교량받침 | 균열(0.3mm미만) | 0.1 | 0.2 | | 2 | m | 콘크리트 |
| 5 | 신 | 교량받침 | 부식 | | | | 5 | EA | 5.00 |

⑤ 플레이트부식  
5EA
