# 고래진2교(부산) 교면포장 S1

2023년 부산울산고속도로 정밀안전점검 및 성능평가용역

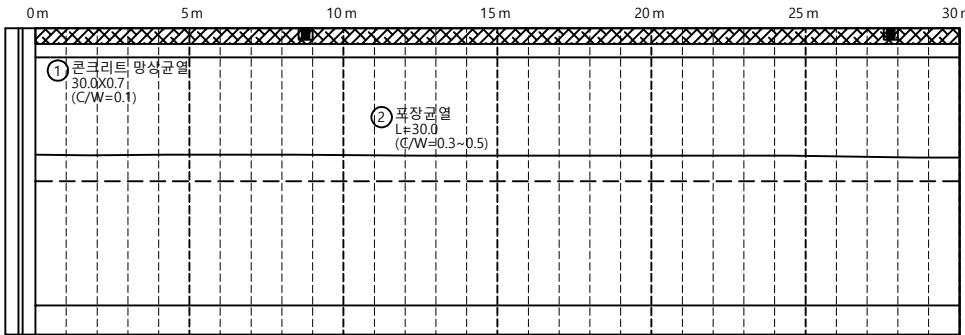
| 번호 | 신/구 | 부재명 | 손상현황 | 손상규모 | | | | | 비고 |
|---|---|---|---|---|---|---|---|---|---|
| 1 | 구 | 교면포장 | 방상균열 | 0.1 | 30.0 | 0.7 | 1 | m | 21.00 |
| 2 | 구 | 교면포장 | 균열 | 0.5 | 30.0 | | 1 | m | 30.00 |
| 3 | 구 | 방호벽 | 균열 | 0.2 | 0.3 | | 1 | m | 0.30 |

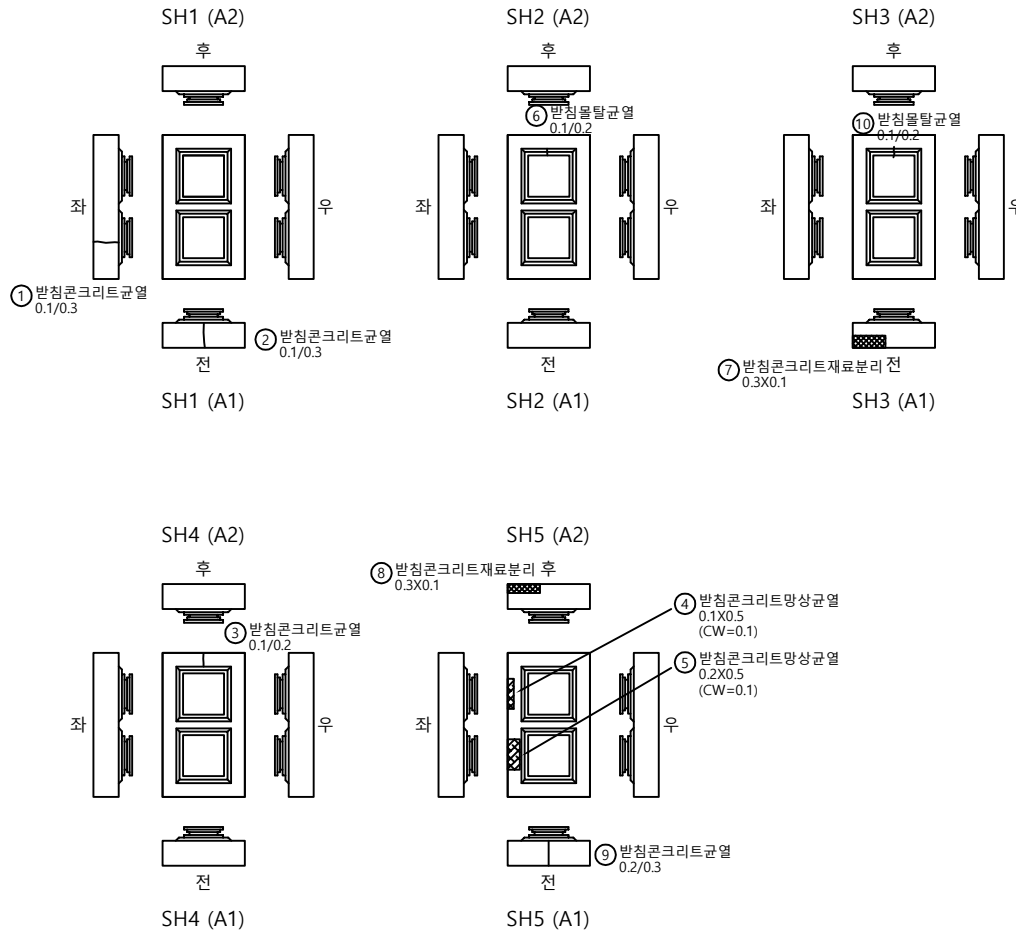
| 번호 | 선/구 | 부재명 | 손상현황 | 손상규모 | | | | | | 비고 |
|---|---|---|---|---|---|---|---|---|---|---|
| 1 | 구 | 교량받침 | 균열(0.3mm미만) | 0.1 | 0.3 | | 1 | m | 0.30 | 콘크리트 |
| 2 | 구 | 교량받침 | 균열(0.3mm미만) | 0.1 | 0.3 | | 1 | m | 0.30 | 콘크리트 |
| 3 | 구 | 교량받침 | 균열(0.3mm미만) | 0.1 | 0.2 | | 1 | m | 0.20 | 콘크리트 |
| 4 | 구 | 교량받침 | 망상균열 | 0.1 | 0.1 | 0.5 | 1 | m <sup>2</sup> | 0.05 | 콘크리트 |
| 5 | 구 | 교량받침 | 망상균열 | 0.1 | 0.2 | 0.5 | 1 | m <sup>2</sup> | 0.10 | 콘크리트 |
| 6 | 구 | 교량받침 | 균열(0.3mm미만) | 0.1 | 0.2 | | 1 | m | 0.20 | 물탈 |
| 9 | 구 | 교량받침 | 균열(0.3mm미만) | 0.2 | 0.3 | | 1 | m | 0.30 | 콘크리트 |
| 10 | 신 | 교량받침 | 균열(0.3mm미만) | 0.1 | 0.2 | | 1 | m | 0.20 | 물탈 |

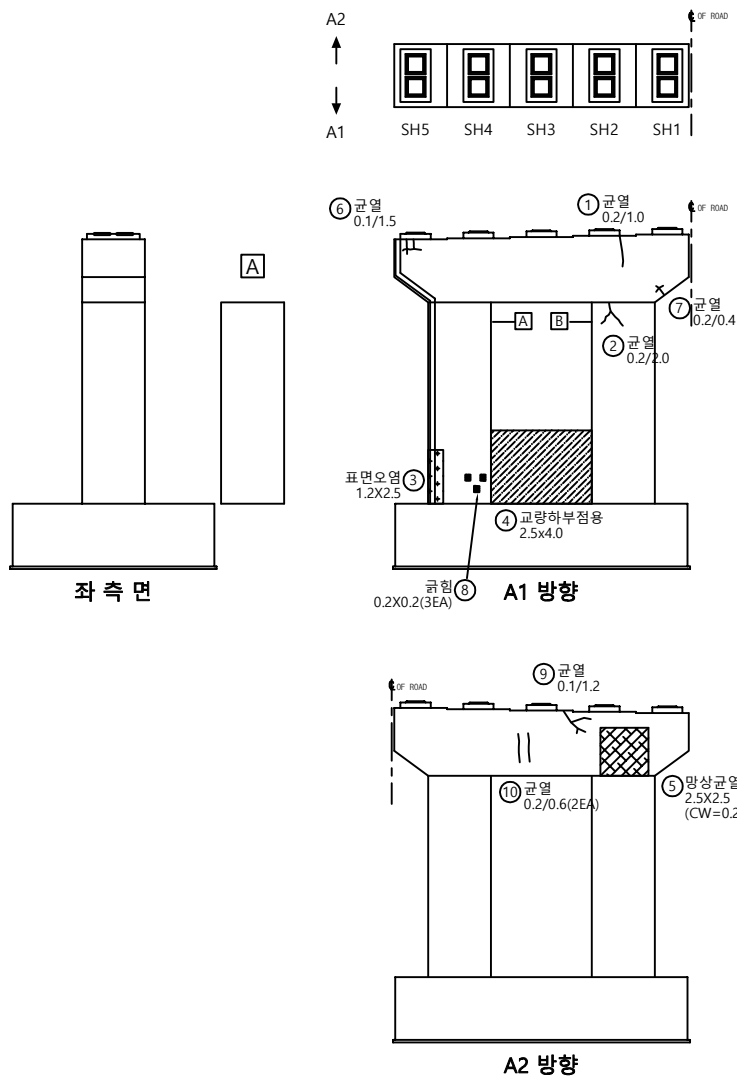
| 교각 | | | | | | | | | |
|---|---|---|---|---|---|---|---|---|---|
| 1 | 구 | 교각 | 균열 (0.3mm미만) | 0.2 | 1.0 | | 1 | m | 1.00 |
| 2 | 구 | 교각 | 균열 (0.3mm미만) | 0.2 | 2.0 | | 1 | m | 2.00 |
| 5 | 구 | 교각 | 망상균열 | 0.2 | 2.5 | 2.5 | 1 | m <sup>2</sup> | 6.25 |
| 6 | 선 | 교각 | 균열 (0.3mm미만) | 0.1 | 1.5 | | 1 | m | 1.50 |
| 7 | 선 | 교각 | 균열 (0.3mm미만) | 0.2 | 0.4 | | 1 | m | 0.40 |
| 8 | 선 | 교각 | 파손 | | 0.2 | 0.2 | 3 | m <sup>2</sup> | 0.12 균열 |
| 9 | 선 | 교각 | 균열 (0.3mm미만) | 0.1 | 1.2 | | 1 | m | 1.20 |
| 10 | 선 | 교각 | 균열 (0.3mm미만) | 0.2 | 0.6 | | 2 | m | 1.20 |

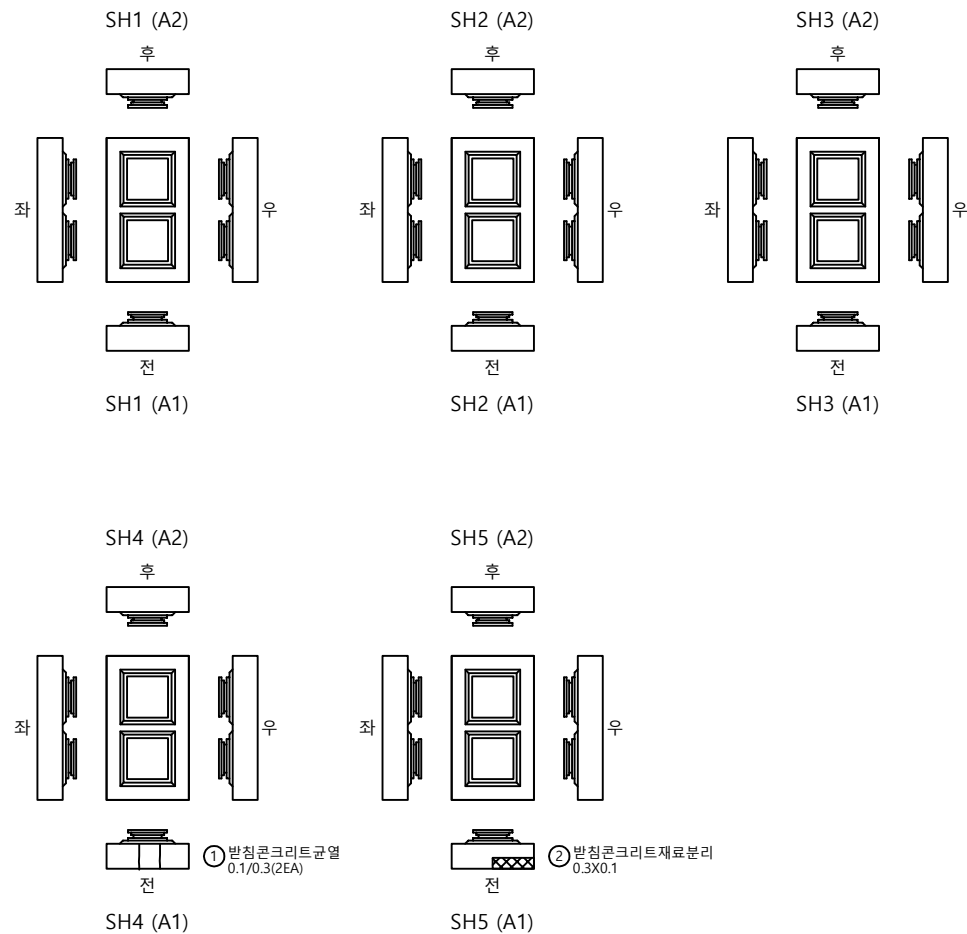
| 받침장치 | | | | | | | | | |
|---|---|---|---|---|---|---|---|---|---|
| 1 | 선 | 교량받침 | 균열 (0.3mm미만) | 0.1 | 0.3 | | 2 | m | 0.60 콘크리트 |

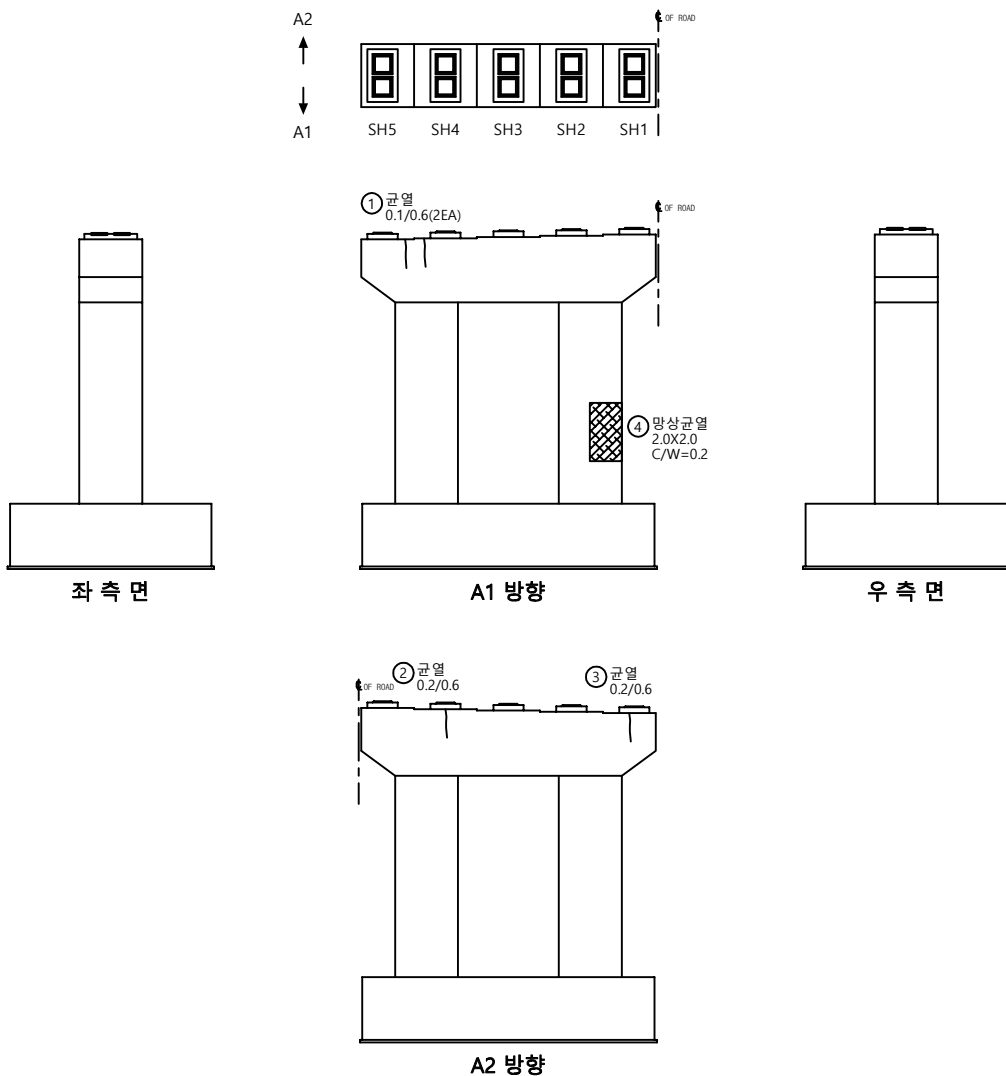
| 교각 | | | | | | | | | |
|---|---|---|---|---|---|---|---|---|---|
| 1 | 구 | 교각 | 균열 (0.3mm미만) | 0.1 | 0.6 | | 2 | m | 1.20 |
| 2 | 구 | 교각 | 균열 (0.3mm미만) | 0.2 | 0.6 | | 1 | m | 0.60 |
| 3 | 구 | 교각 | 균열 (0.3mm미만) | 0.2 | 0.6 | | 1 | m | 0.60 |
| 4 | 신 | 교각 | 망상균열 | 0.2 | 2.0 | 2.0 | 1 | m | 4.00 |

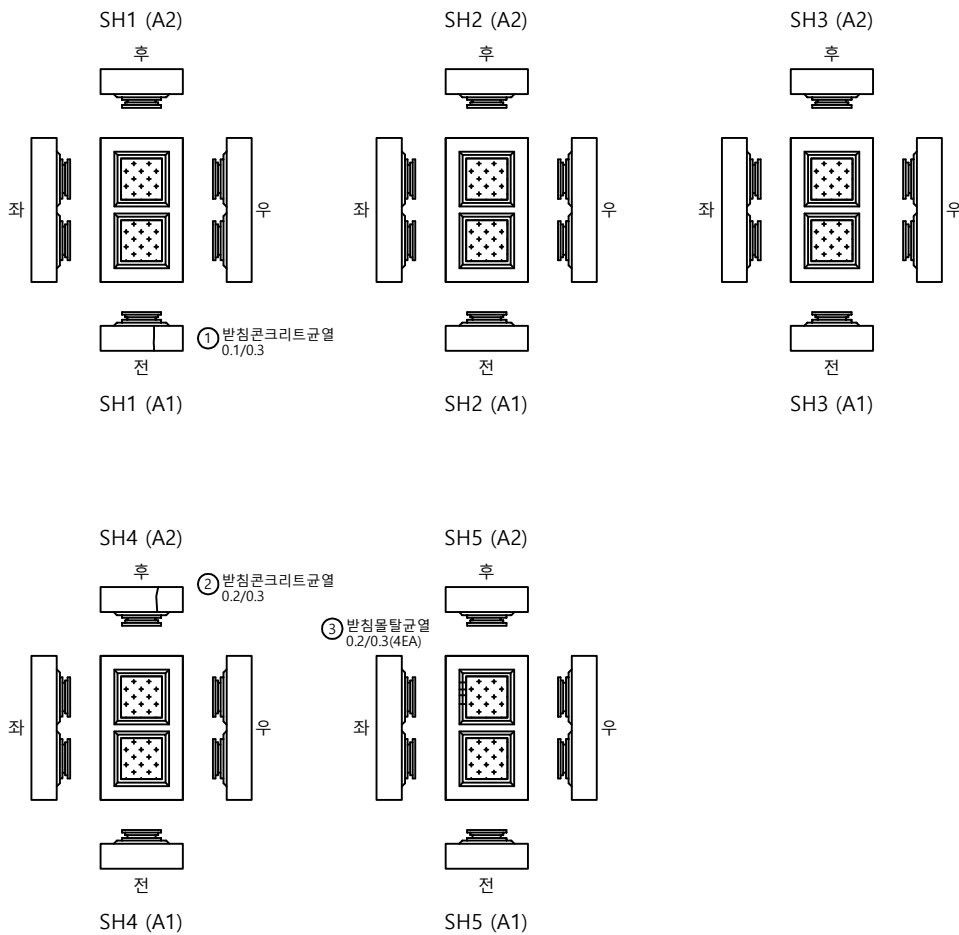
④ 플레이트부식  
10EA

| 번호 | 선/구 | 부재명 | 손 상 현 황 | 손 상 규 모 | | | | | | 비고 |
|---|---|---|---|---|---|---|---|---|---|---|
| 1 | 구 | 교량받침 | 균열(0.3mm미만) | 0.1 | 0.3 | | 1 | m | 0.30 | 콘크리트 |
| 2 | 구 | 교량받침 | 균열(0.3mm미만) | 0.2 | 0.3 | | 1 | m | 0.30 | 콘크리트 |
| 3 | 구 | 교량받침 | 균열(0.3mm미만) | 0.2 | 0.3 | | 4 | m | 1.20 | 물탈 |
| 4 | 구 | 교량받침 | 부식 | | | | 10 | EA | 10.00 | |

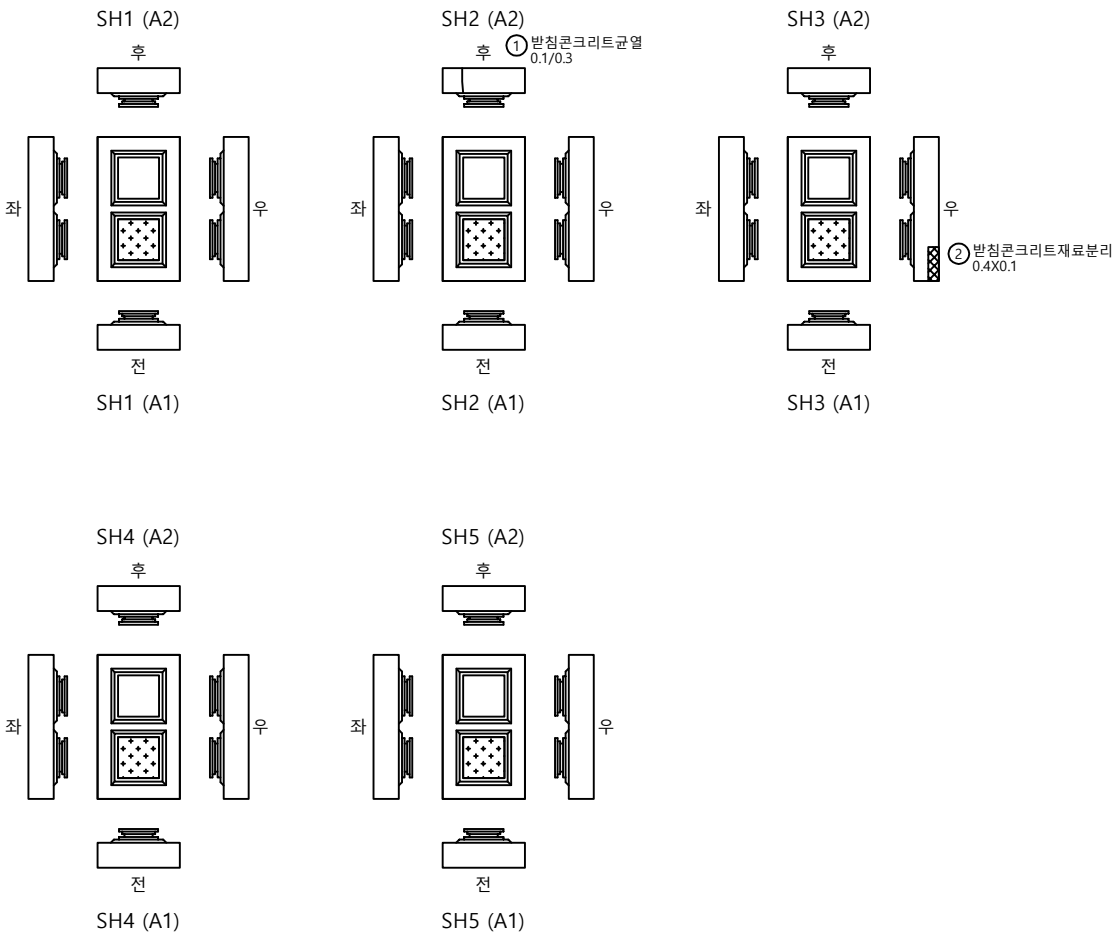
| 번호 | 선/구 | 부재명 | 손 상 현 황 | 손 상 규 모 | | | | | | 비고 |
|---|---|---|---|---|---|---|---|---|---|---|
| 1 | 구 | 교량받침 | 균열(0.3mm미만) | 0.1 | 0.3 | | 1 | m | 0.30 | 콘크리트 |
| 3 | 신 | 교량받침 | 부식 | | | | 5 | EA | 5.00 | |

③ 플레이트부식  
SEA

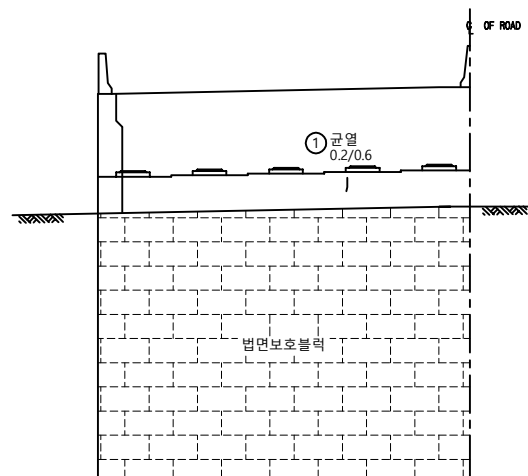
| 교대 | | | | | | | | | | |
|---|---|---|---|---|---|---|---|---|---|---|
| 1 | 구 | 교대 | 균열(0.3mm미만) | 0.2 | 0.6 | | 1 | m | 0.60 | |

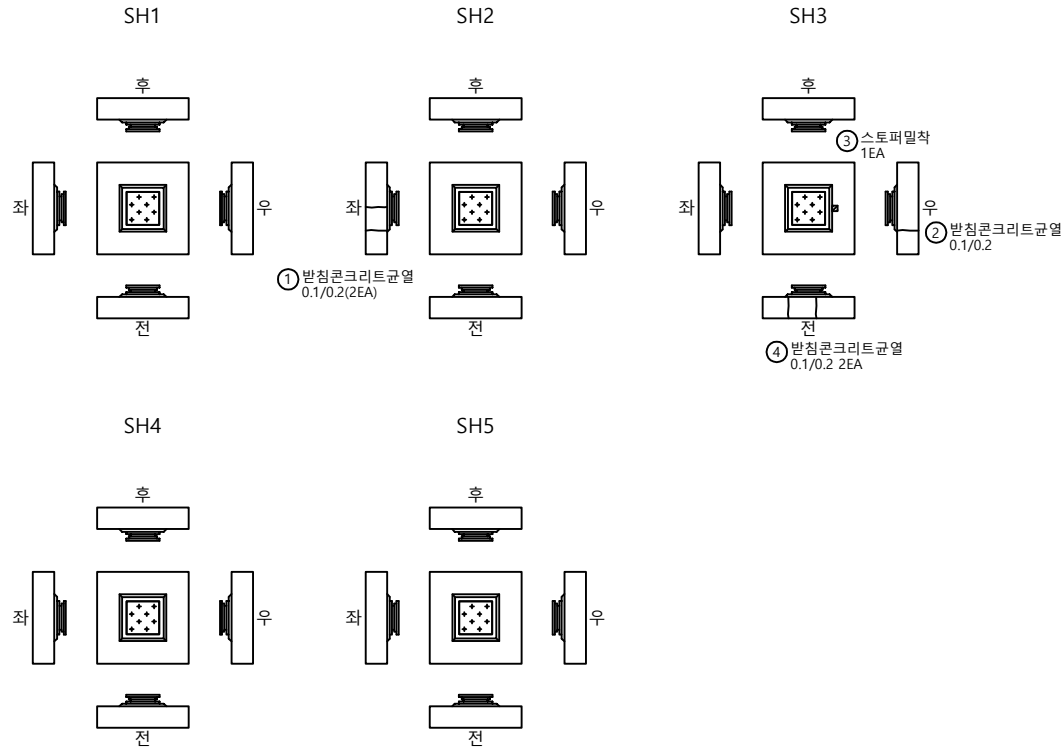
| 번호 | 신/구 | 부재명 | 손 상 현 황 | 손 상 규 모 | | | | | 비고 |
|---|---|---|---|---|---|---|---|---|---|
| 1 | 구 | 교량받침 | 균열(0.3mm미만) | 0.1 | 0.2 | | 2 | m | 콘크리트 |
| 2 | 구 | 교량받침 | 균열(0.3mm미만) | 0.1 | 0.2 | | | m | 콘크리트 |
| 4 | 신 | 교량받침 | 균열(0.3mm미만) | 0.1 | 0.2 | | 2 | m | 콘크리트 |
| 5 | 신 | 교량받침 | 부식 | | | | 5 | EA | 5.00 |

⑤ 플레이트부식  
5EA
