# 고래진2교(부산) 교면포장 S1

2023년 부산울산고속도로 정밀안전점검 및 성능평가용역

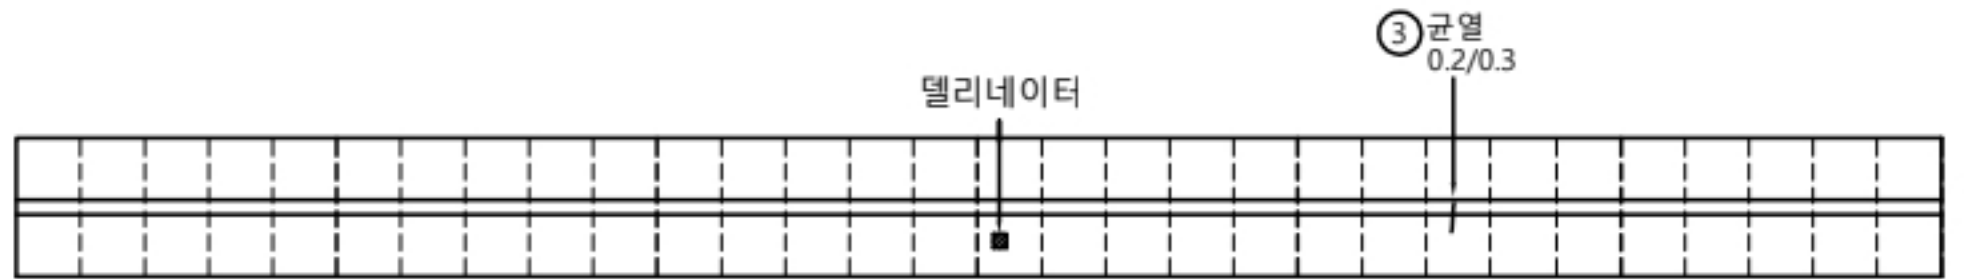
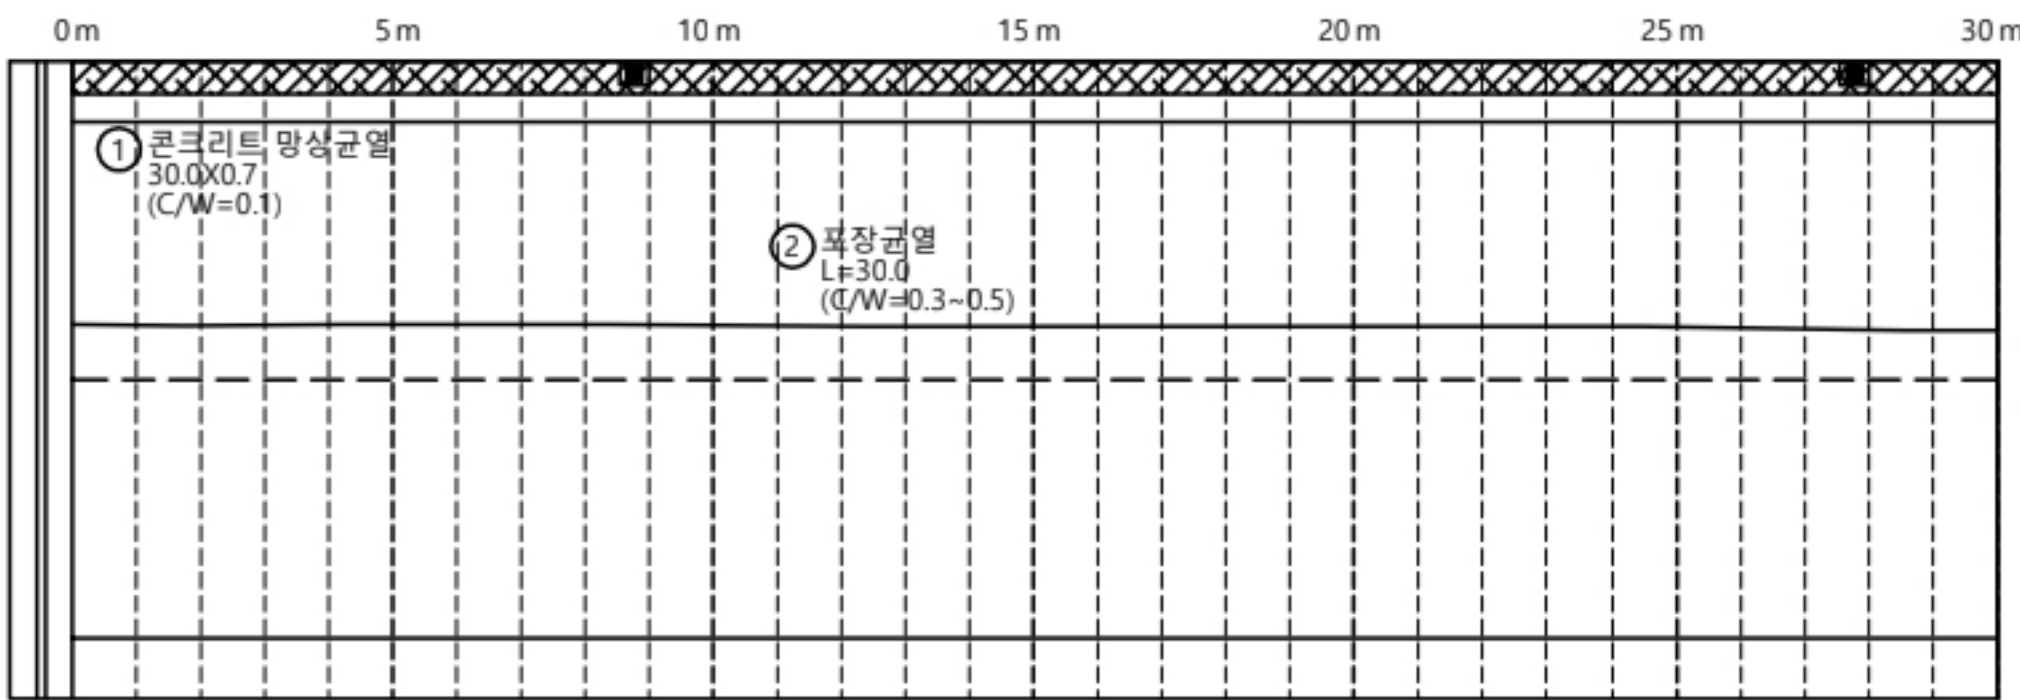
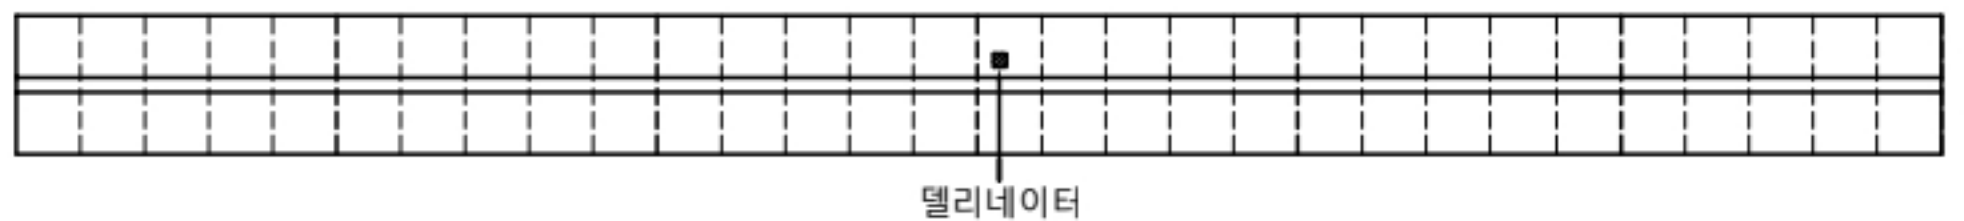
S1

| 번호 | 선/구 | 부재명 | 손상현황 | 손상규모 | | | | | 비고 |
|---|---|---|---|---|---|---|---|---|---|
| 1 | 구 | 교면포장 | 망상균열 | 0.1 | 30.0 | 0.7 | 1 | m | 21.00 |
| 2 | 구 | 교면포장 | 균열 | 0.5 | 30.0 | | 1 | m | 30.00 |
| 3 | 구 | 방호벽 | 균열 | 0.2 | 0.3 | | 1 | m | 0.30 |

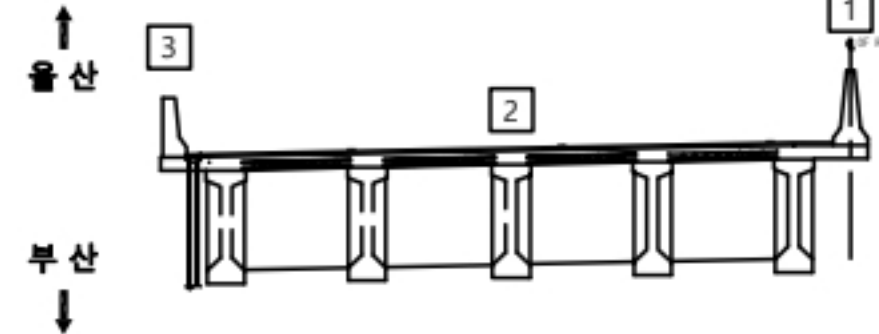
S2

| 번호 | 선/구 | 부재명 | 손상현황 | 손상규모 | | | | | 비고 |
|---|---|---|---|---|---|---|---|---|---|
| 1 | 구 | 교면포장 | 균열 | 0.5 | 15.0 | | 1 | m | 15.00 |

포장균열  
L=15.01  
(C/W=0.3~0.5)

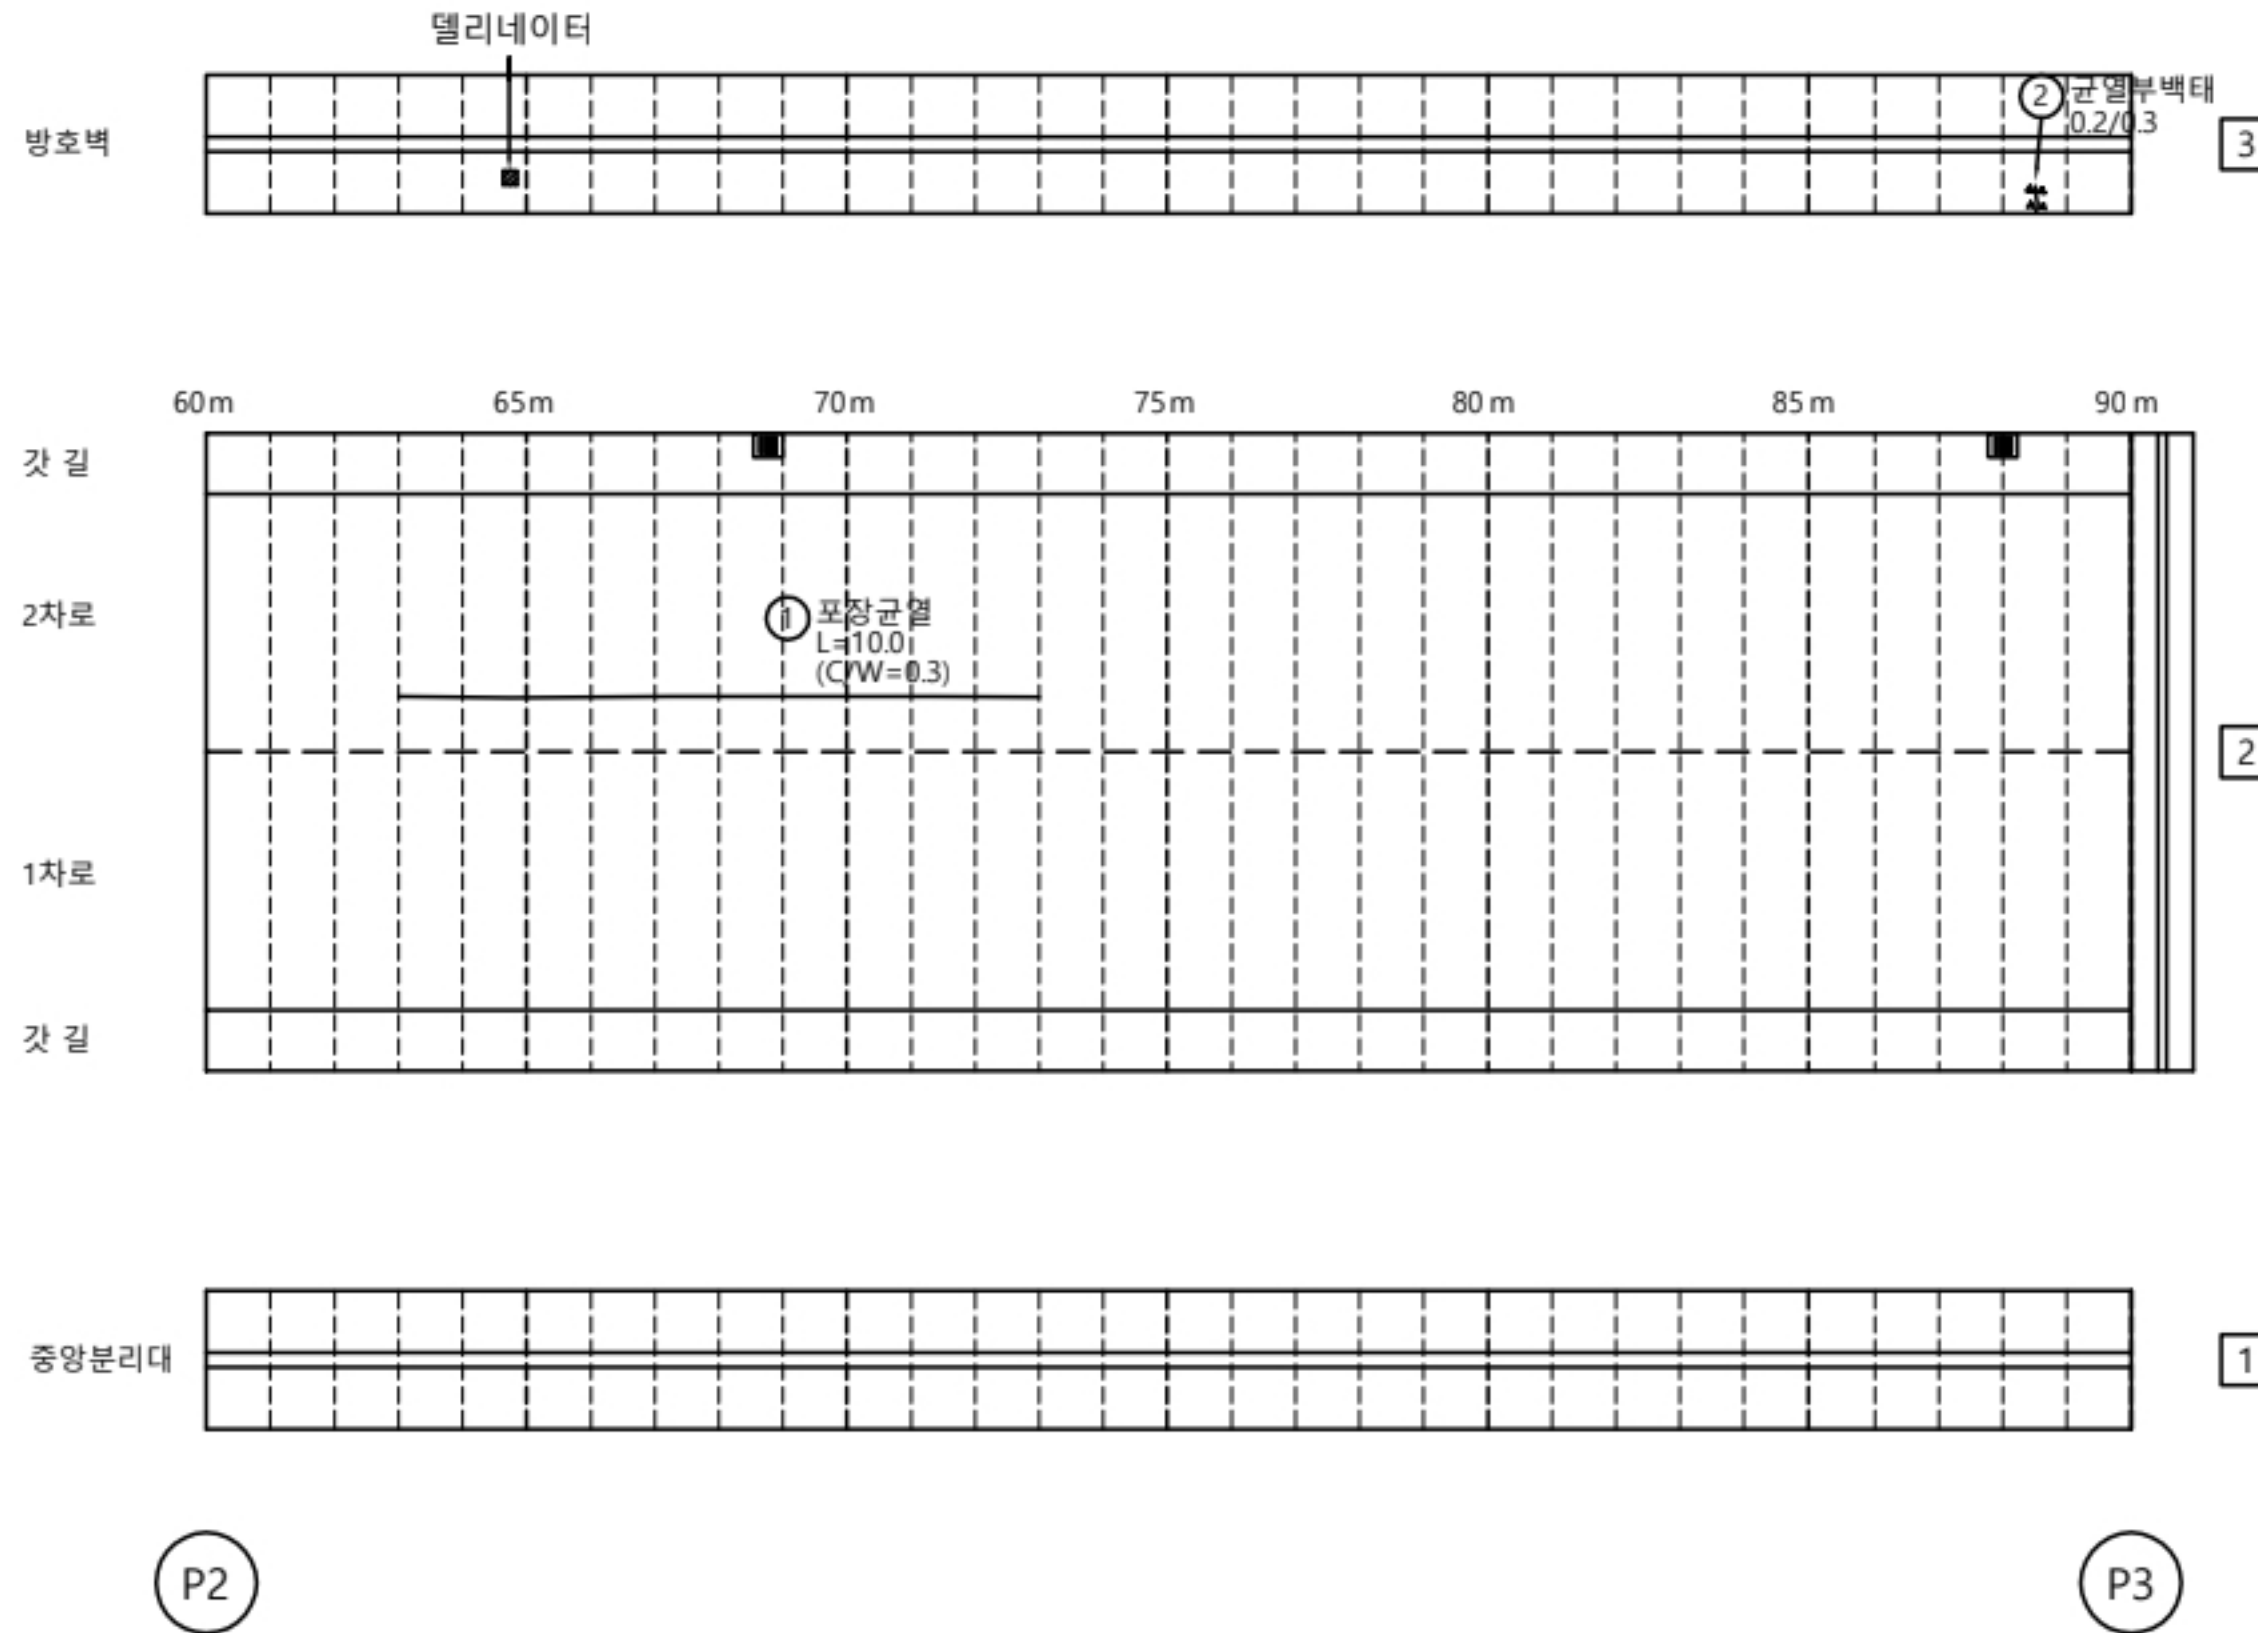
S3

| 번호 | 신/구 | 부재명 | 손상현황 | 손상규모 | | | | | 비고 |
|---|---|---|---|---|---|---|---|---|---|
| 1 | 구 | 교면포장 | 균열 | 0.3 | 10.0 | | 1 | m | 10.00 |
| 2 | 구 | 방호벽 | 균열 | 0.2 | 0.3 | | 1 | m | 0.30 |

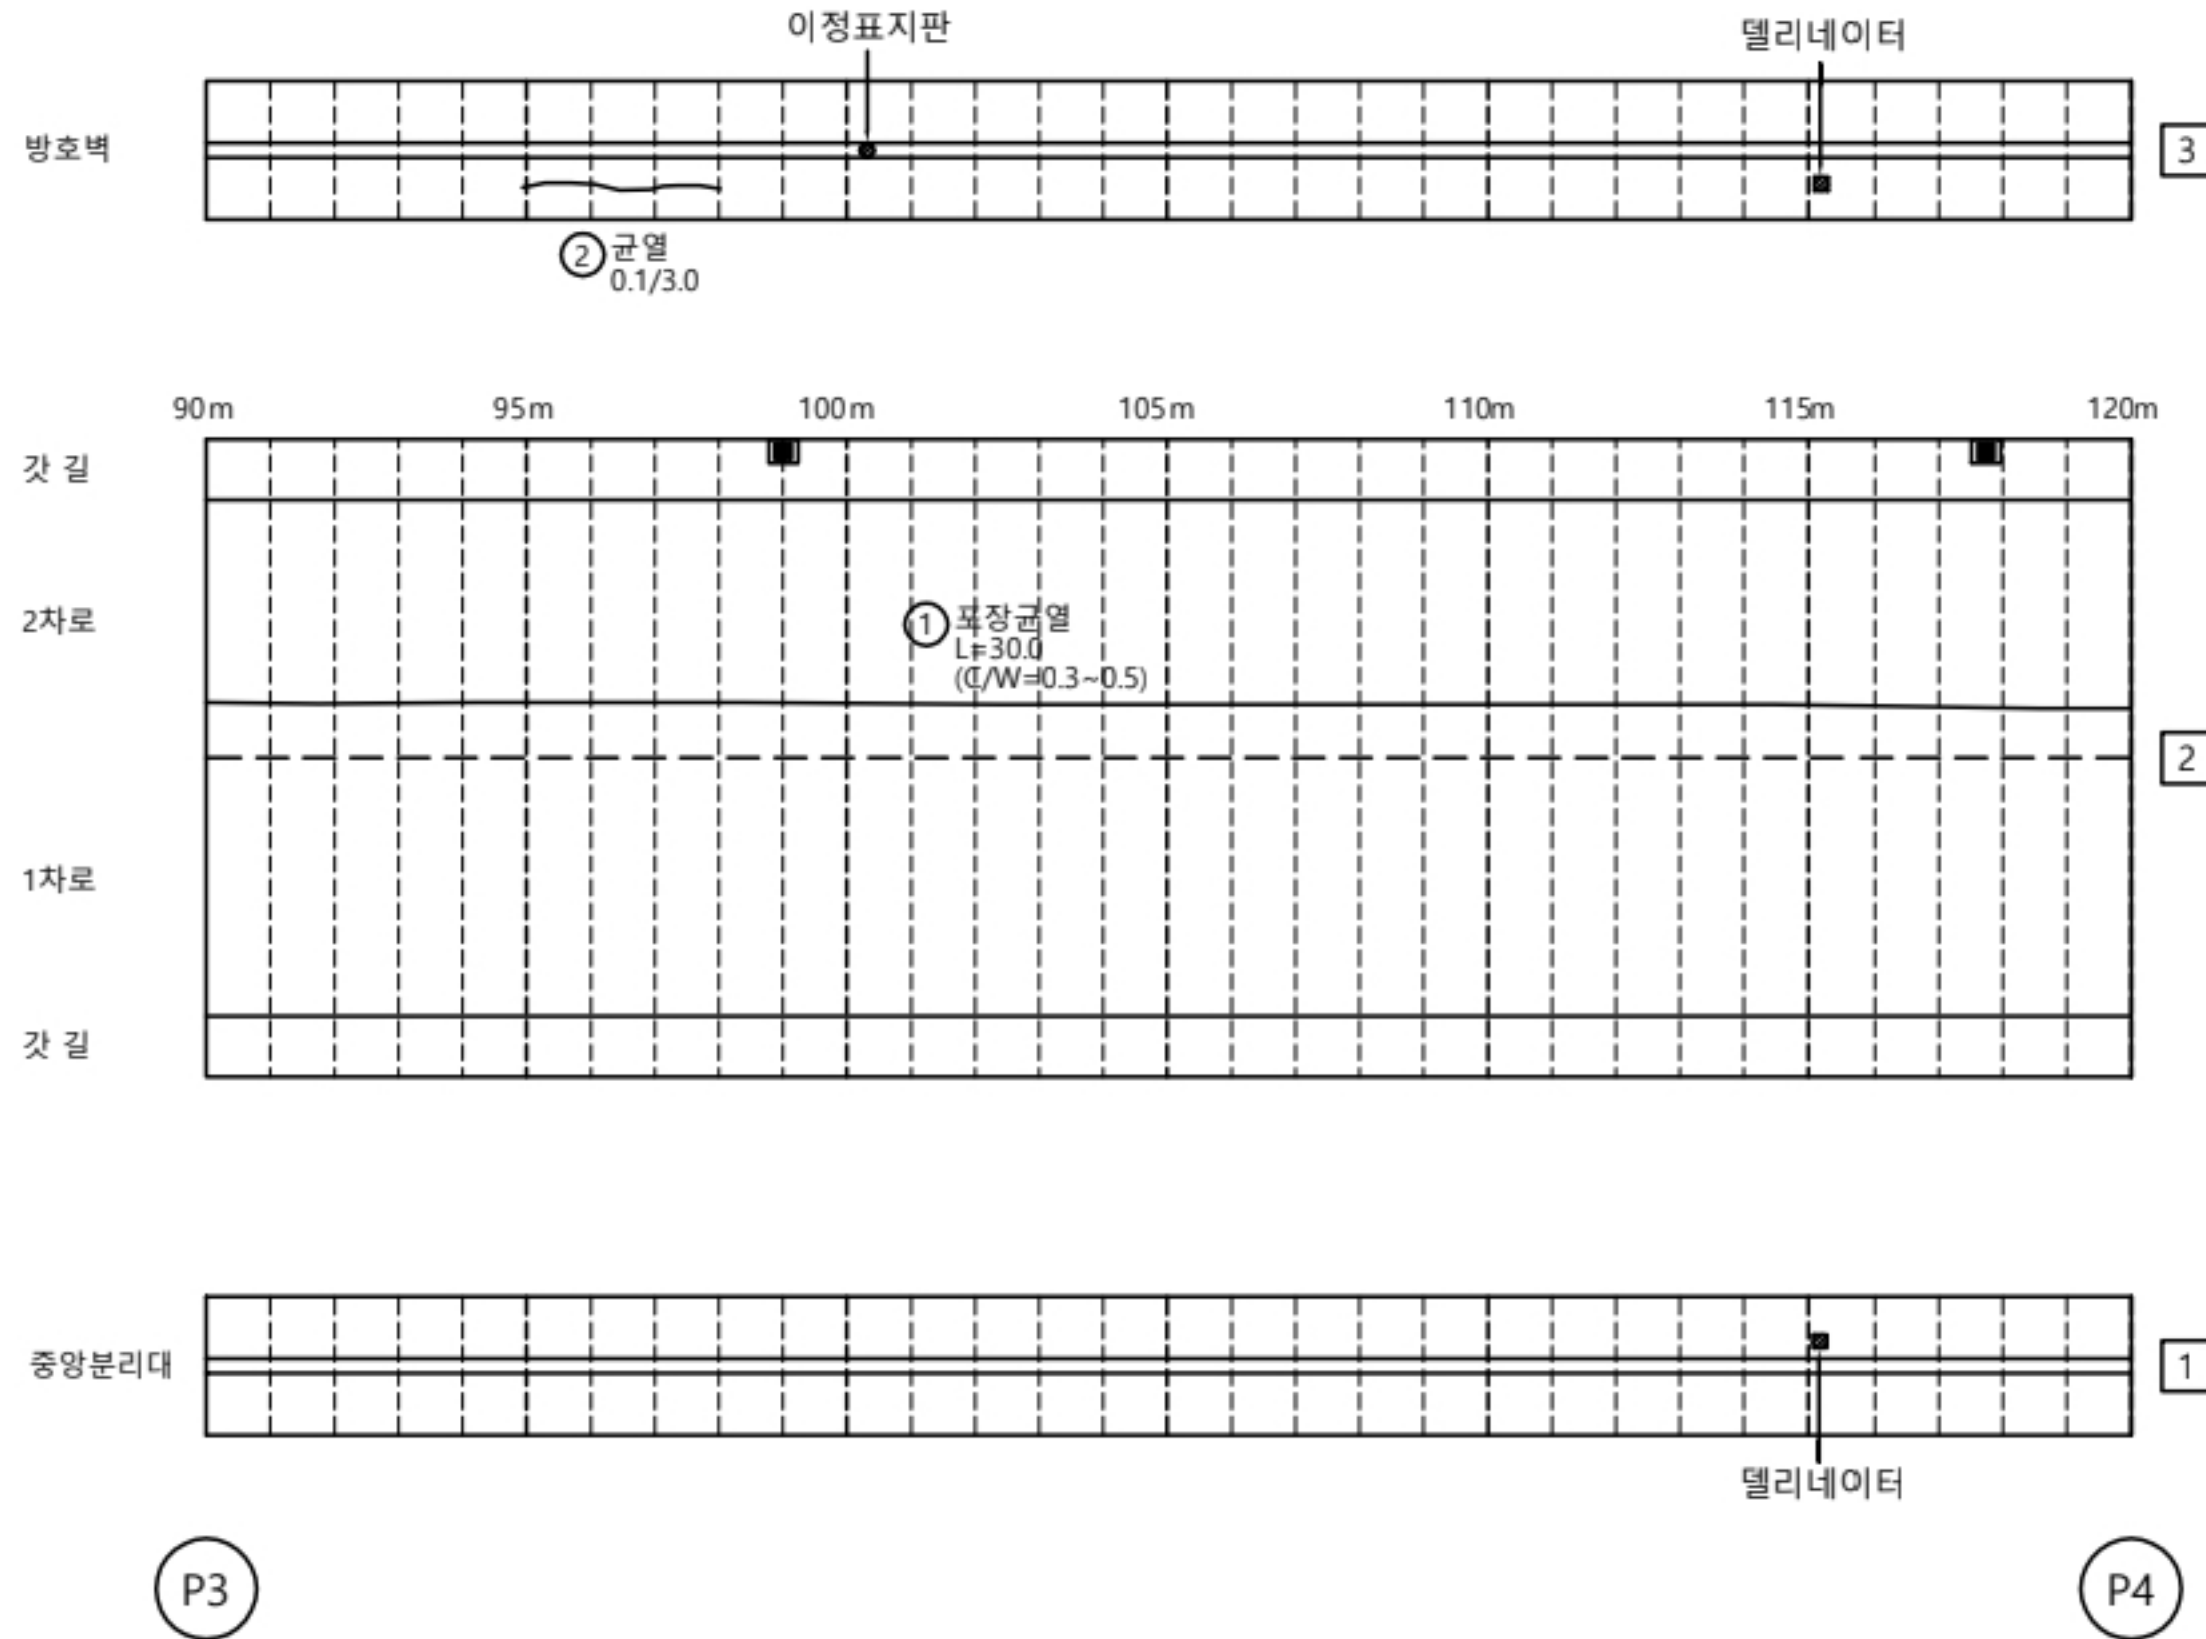
S4

| 번호 | 신/구 | 부재명 | 손상현황 | 손상규모 | | | | | | 비고 |
|---|---|---|---|---|---|---|---|---|---|---|
| 1 | 구 | 교면포장 | 균열 | 0.5 | 30.0 | | 1 | m | 30.00 | |
| 2 | 구 | 방호벽 | 균열 | 0.1 | 3.0 | | 1 | m | 3.00 | |

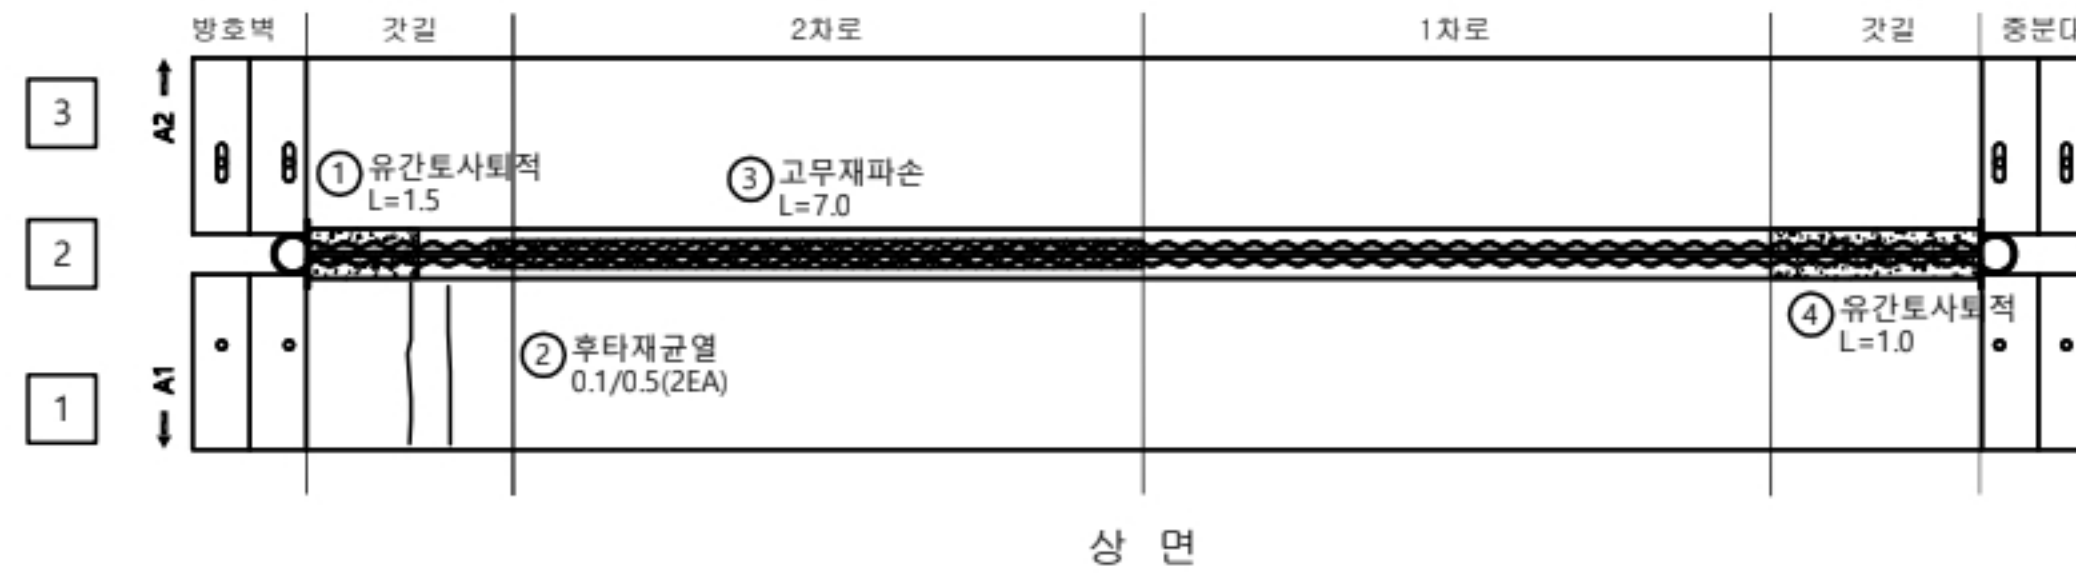
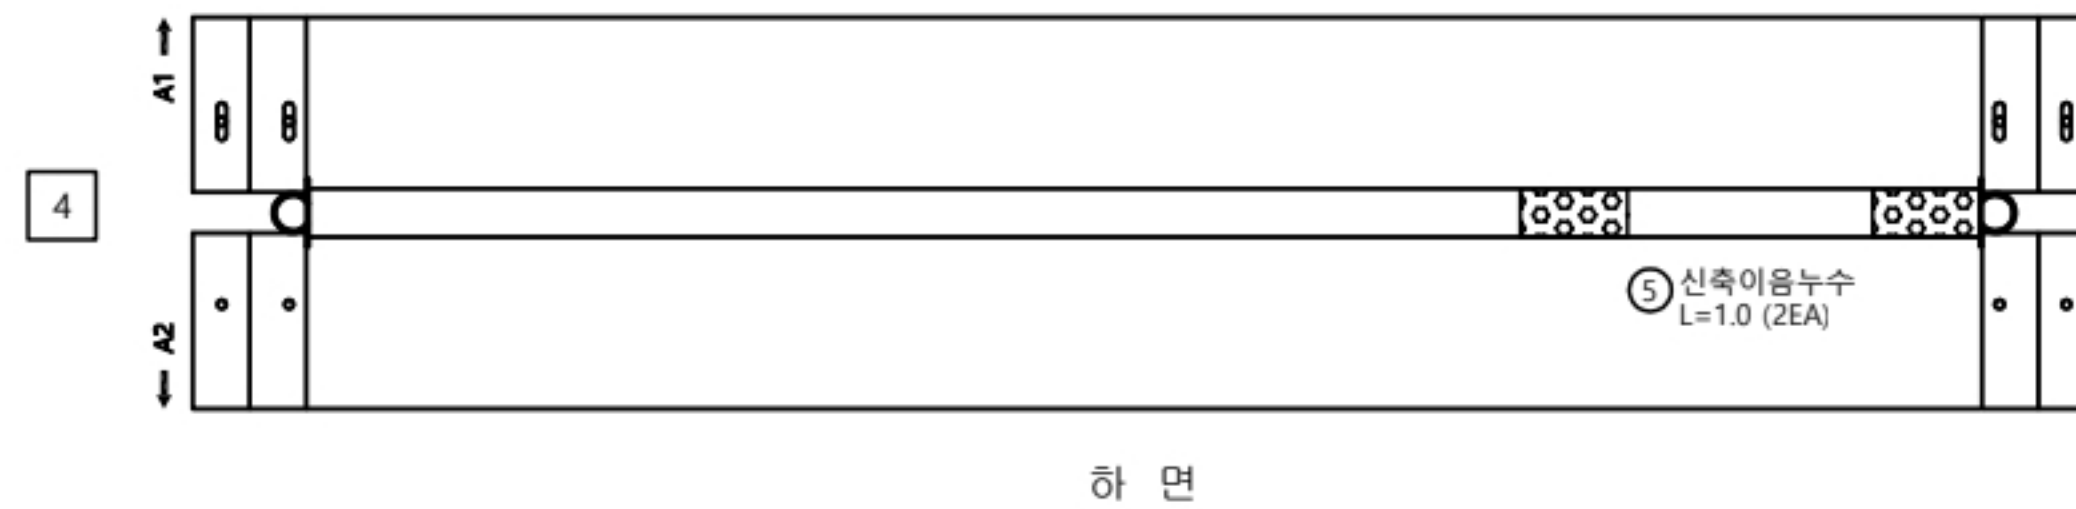
A1

| 번호 | 선/구 | 부재명 | 손상현황 | 손상규모 | | | | | 비고 |
|---|---|---|---|---|---|---|---|---|---|
| 1 | 구 | 신축이음 | 토사맞어물침되적 | | 1.5 | | 1 | m | 1.50 |
| 2 | 구 | 신축이음 | 균열 | 0.1 | 0.5 | | 2 | m | 1.00 |
| 3 | 구 | 신축이음 | 파손 | | 7.0 | | 1 | m | 7.00 |
| 4 | 구 | 신축이음 | 토사맞어물침되적 | | 1.0 | | 1 | m | 1.00 |
| 5 | 구 | 신축이음 | 누수 | | 1.0 | | 2 | m | 2.00 |

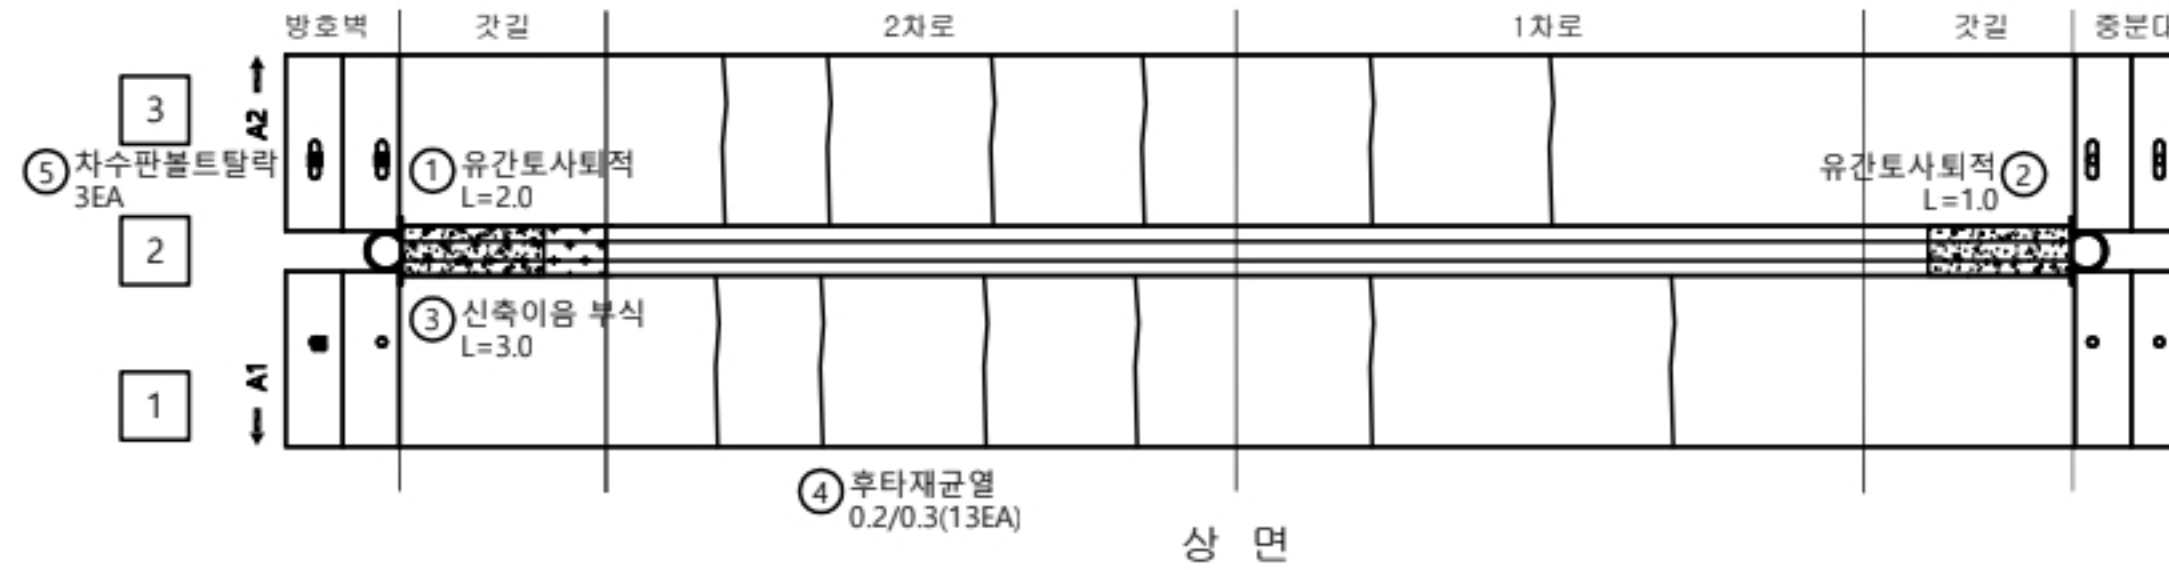
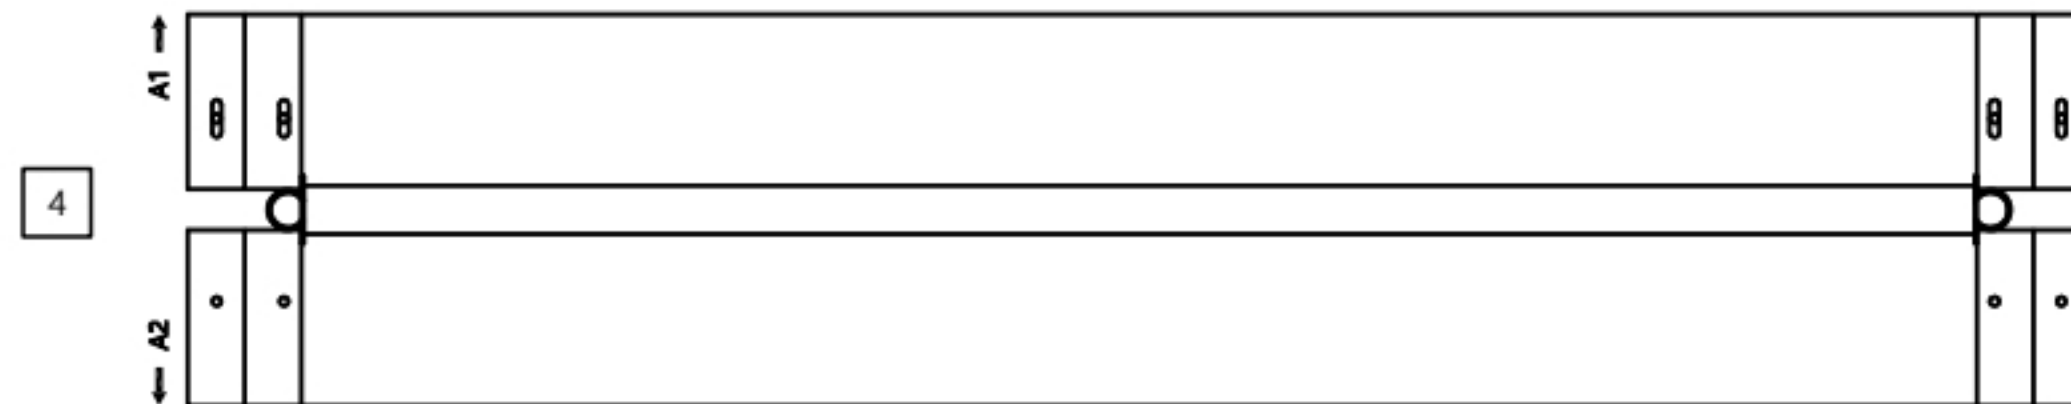
P3

| 번호 | 선/구 | 부재명 | 손상현황 | 손상규모 | | | | | | 비고 |
|---|---|---|---|---|---|---|---|---|---|---|
| 1 | 구 | 신축이음 | 토사및어물침몰적 | | 2.0 | | 1 | m | 2.00 | |
| 2 | 구 | 신축이음 | 토사및어물침몰적 | | 1.0 | | 1 | m | 1.00 | |
| 3 | 구 | 신축이음 | 부식 | | 3.0 | | 1 | m | 3.00 | |
| 4 | 구 | 신축이음 | 균열 | 0.2 | 0.3 | | 13 | m | 3.90 | |
| 5 | 구 | 신축이음 | 연결볼트어연,탈락 | | | | 3 | EA | 3.00 | |

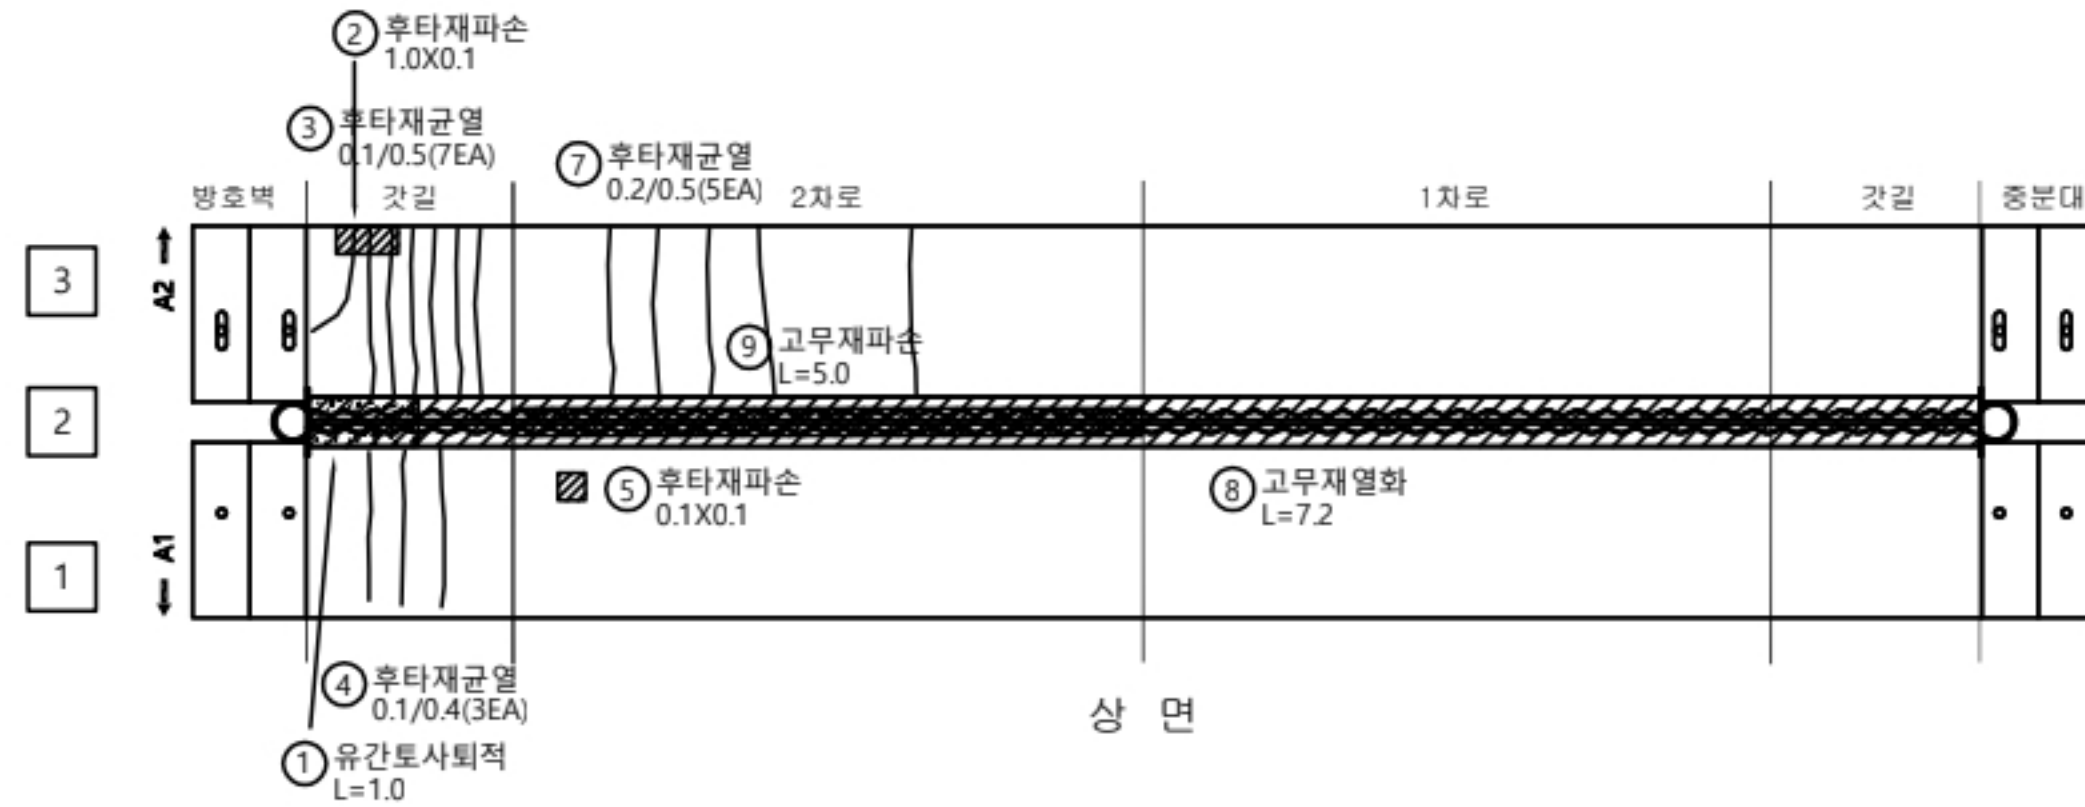
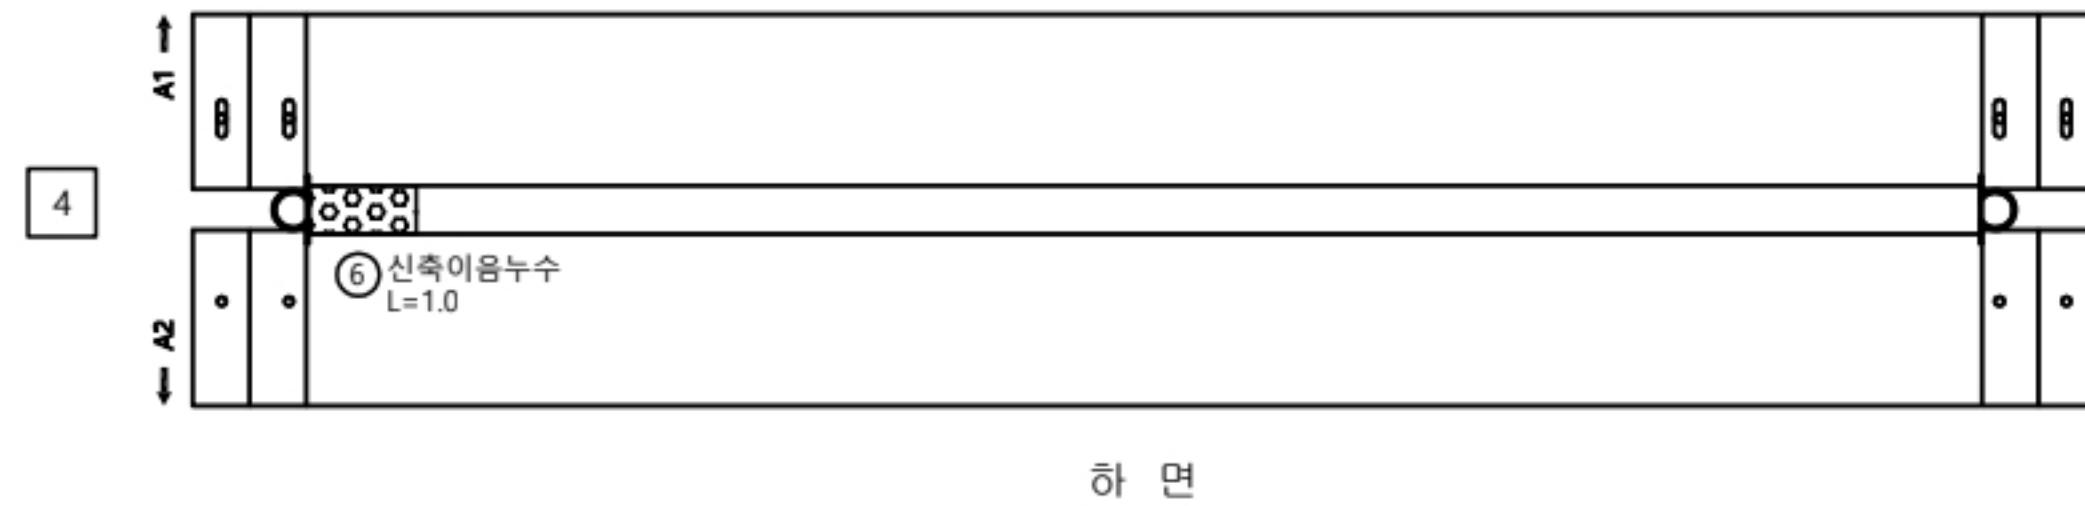
# 고래진2교(부산) 신축이음 A2

| 신축이음 | | | | | | | | | |
|---|---|---|---|---|---|---|---|---|---|
| 3 | 구 | 신축이음 | 균열 | 0.1 | 0.5 | | 7 | m | 3.50 |
| 4 | 구 | 신축이음 | 균열 | 0.1 | 0.4 | | 3 | m | 1.20 |
| 6 | 구 | 신축이음 | 누수 | | 1.0 | | 1 | m | 1.00 |
| 7 | 구 | 신축이음 | 균열 | 0.2 | 0.5 | | 5 | m | 2.50 |

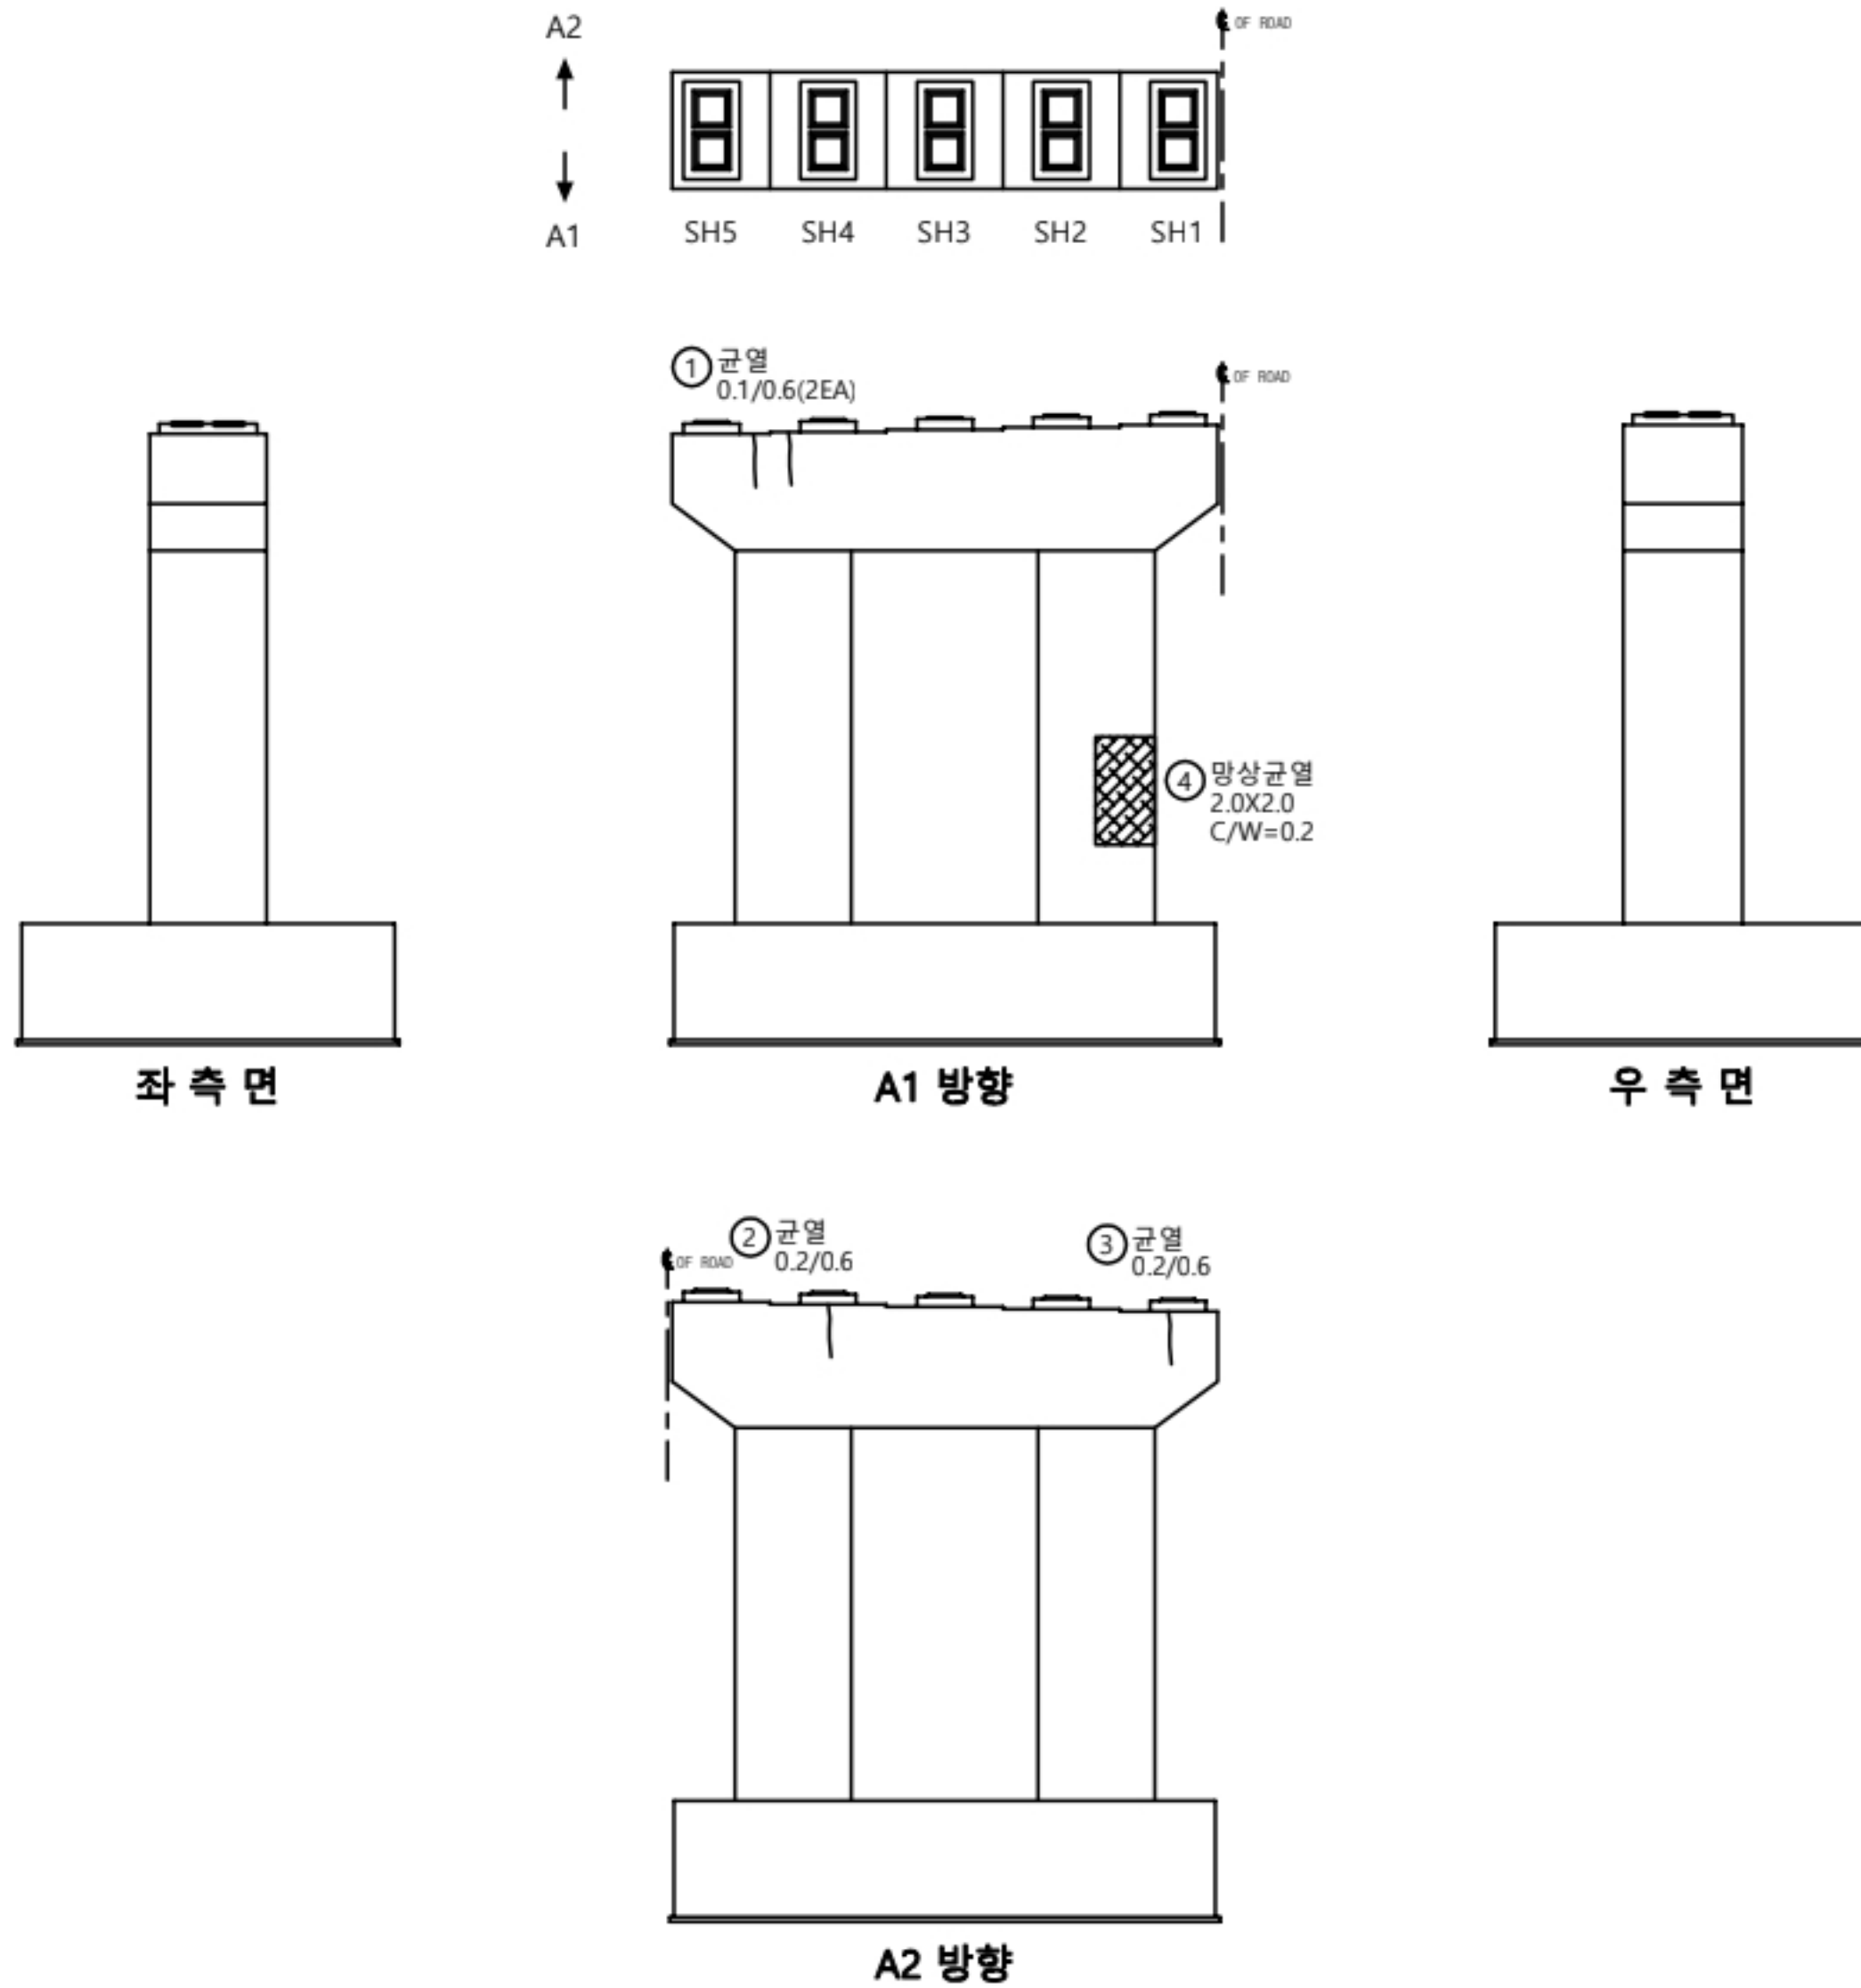
고래진2교(부산) 교각 P3

| 교각 P3 | | | | | | | | | |
|---|---|---|---|---|---|---|---|---|---|
| 1 | 구 | 교각 | 균열(0.3mm미만) | 0.1 | 0.6 | | 2 | m | 1.20 |
| 2 | 구 | 교각 | 균열(0.3mm미만) | 0.2 | 0.6 | | 1 | m | 0.60 |
| 3 | 구 | 교각 | 균열(0.3mm미만) | 0.2 | 0.6 | | 1 | m | 0.60 |
| 4 | 신 | 교각 | 망상균열 | 0.2 | 2.0 | 2.0 | 1 | m | 4.00 |
