# 고래진2교(부산) 교면포장 S1

2023년 부산울산고속도로 정밀안전점검 및 성능평가용역

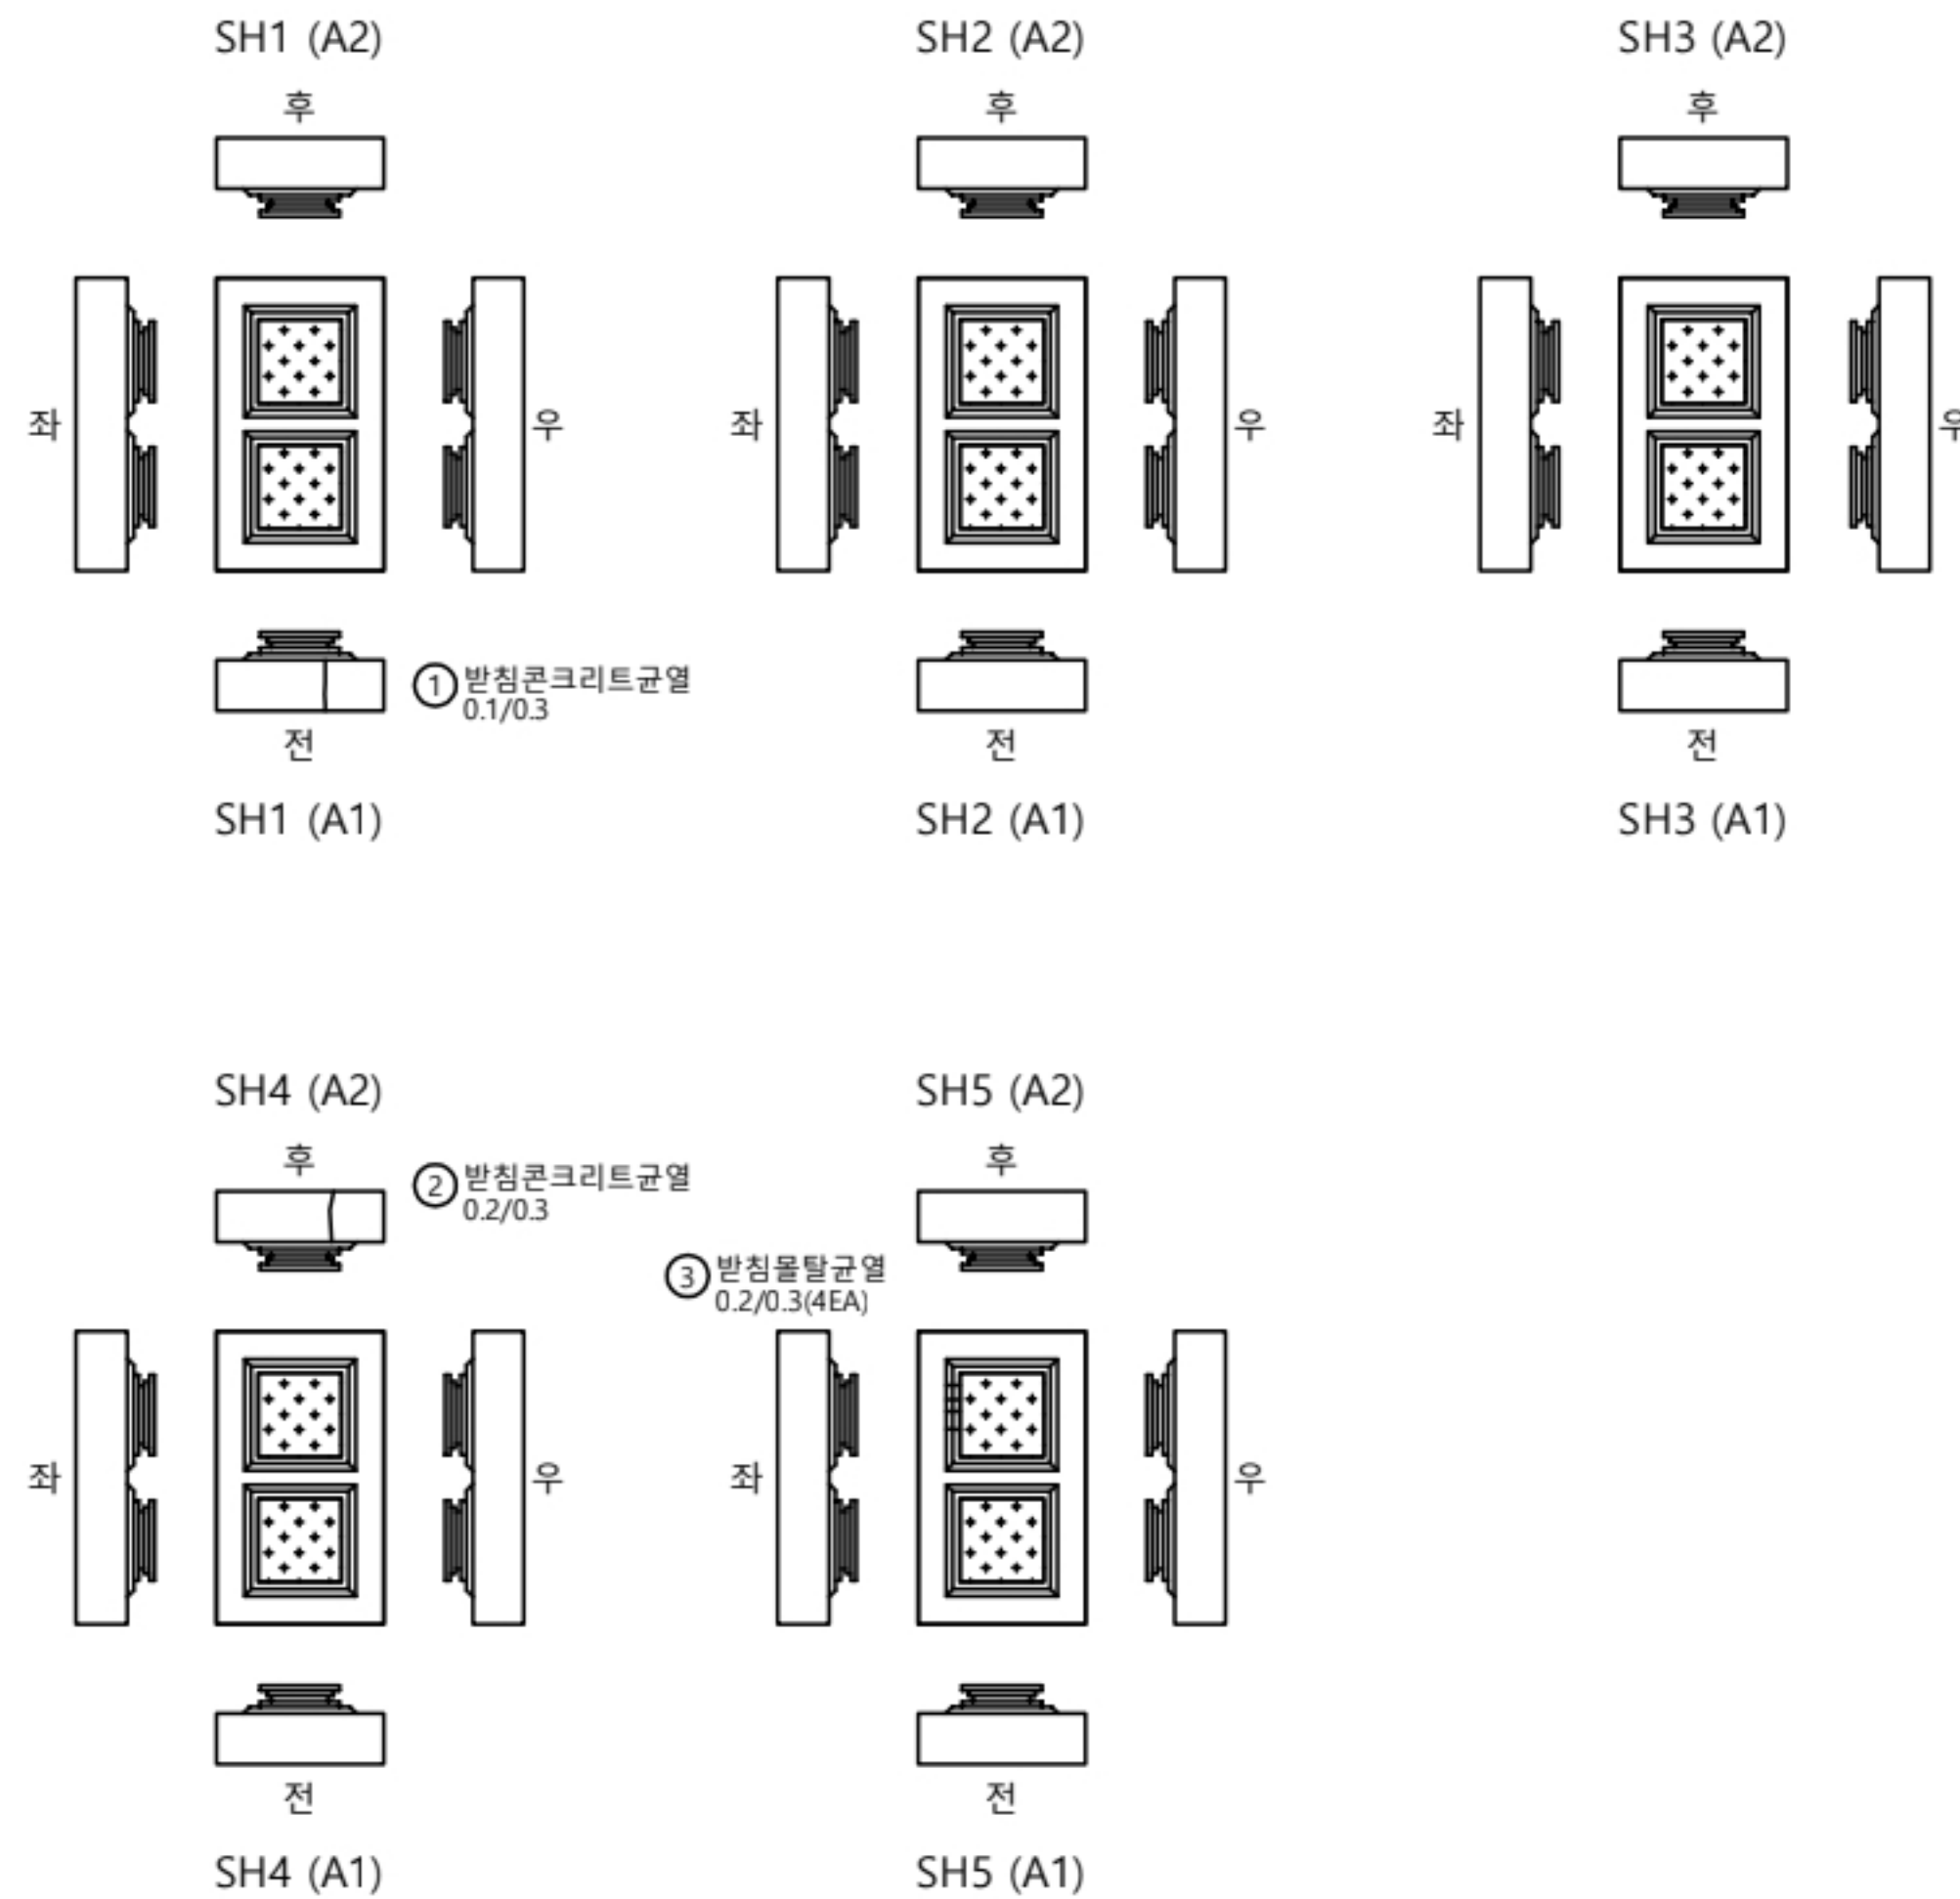
# 고래진2교(부산) 받침장치 P3

④ 플레이트부식  
10EA

| 받침장치 | | | | | | | | | |
|---|---|---|---|---|---|---|---|---|---|
| 1 | 구 | 교량받침 | 균열(0.3mm미만) | 0.1 | 0.3 | | 1 | m | 0.30 콘크리트 |
| 2 | 구 | 교량받침 | 균열(0.3mm미만) | 0.2 | 0.3 | | 1 | m | 0.30 콘크리트 |
| 3 | 구 | 교량받침 | 균열(0.3mm미만) | 0.2 | 0.3 | | 4 | m | 1.20 몰탈 |
| 4 | 구 | 교량받침 | 부식 | | | | 10 | EA | 10.00 |

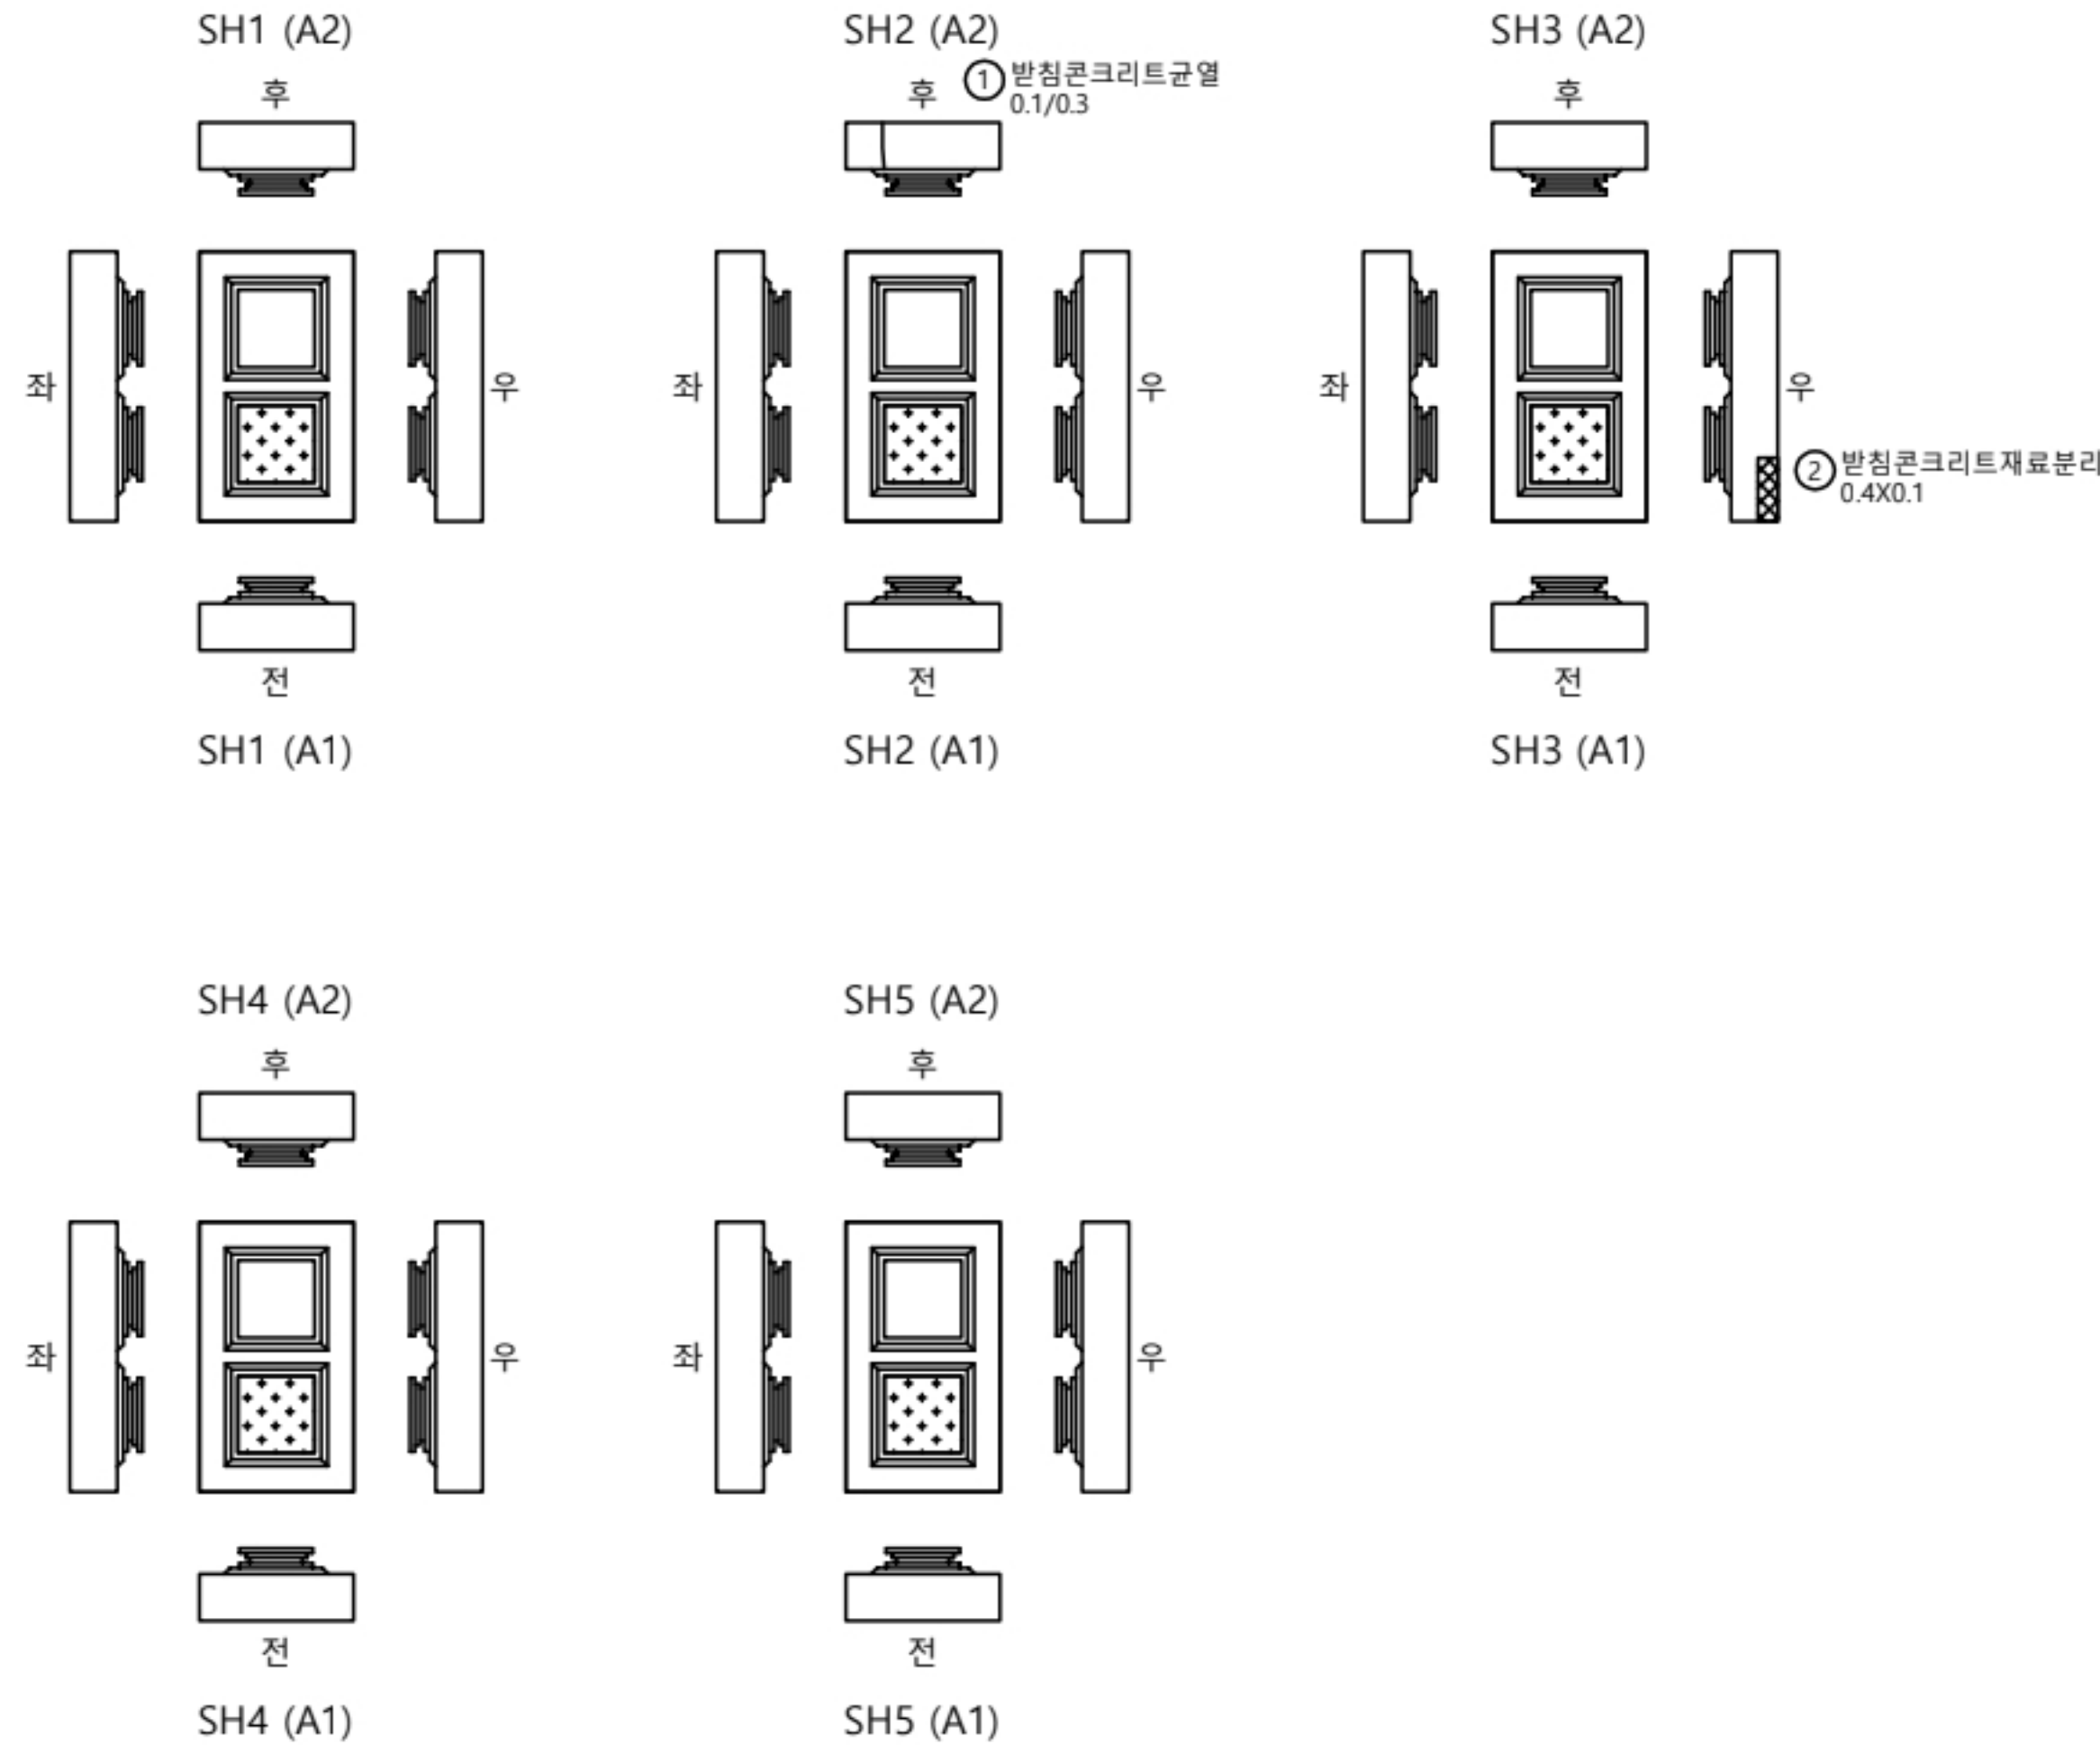
| 번호 | 선/구 | 부재명 | 손상현황 | 손상규모 | | | | | 비고 |
|---|---|---|---|---|---|---|---|---|---|
| 1 | 구 | 교량받침 | 균열(0.3mm미만) | 0.1 | 0.3 | | 1 | m | 콘크리트 |
| 3 | 신 | 교량받침 | 부식 | | | | 5 | EA | |

③ 플레이트부식  
SEA
