## 고래진2교(부산) 교면포장 S1

2023년 부산울산고속도로 정밀안전점검 및 성능평가용역

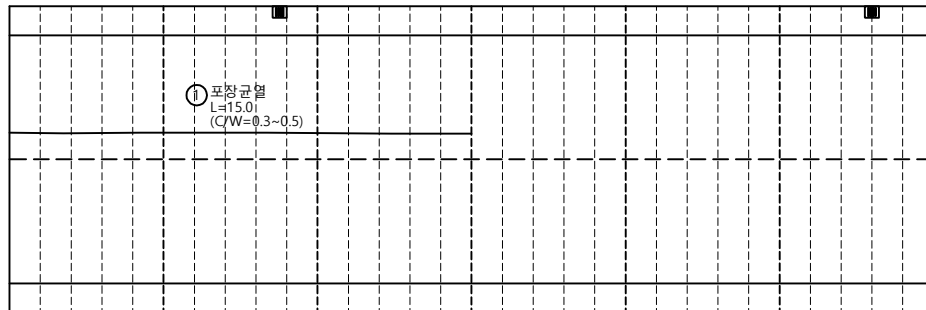
# 고래진2교(부산) 교면포장 S2

| 변호 | 신/구 | 부재명 | 손 상 현 황 | 손 상 규 모 | | | | | | 비고 |
|---|---|---|---|---|---|---|---|---|---|---|
| 1 | 구 | 교면포장 | 균열 | 0.5 | 15.0 | | 1 | m | 15.00 | |

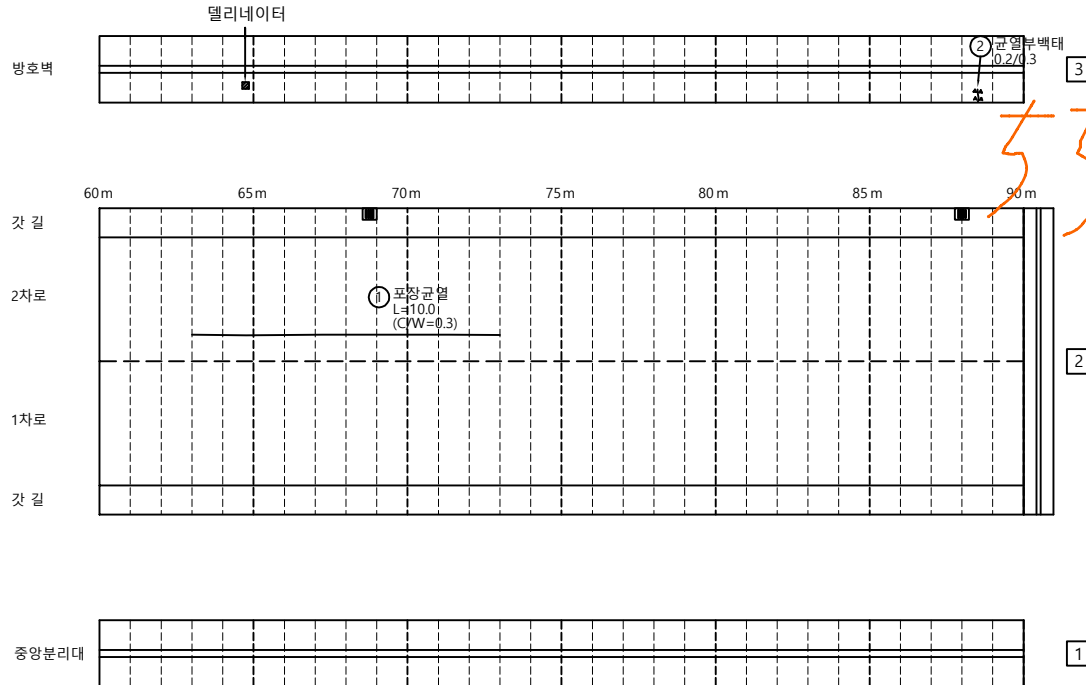
# 고래진2교(부산) 교면포장 S3

| 연호 | 신/구 | 부재명 | 손 상 현 황 | 손 상 규 모 | | | | | | 비고 |
|---|---|---|---|---|---|---|---|---|---|---|
| 1 | 구 | 교면포장 | 균열 | 0.3 | 10.0 | | 1 | m | 10.00 | |
| 2 | 구 | 방호벽 | 균열 | 0.2 | 0.3 | | 1 | m | 0.30 | 백태 |

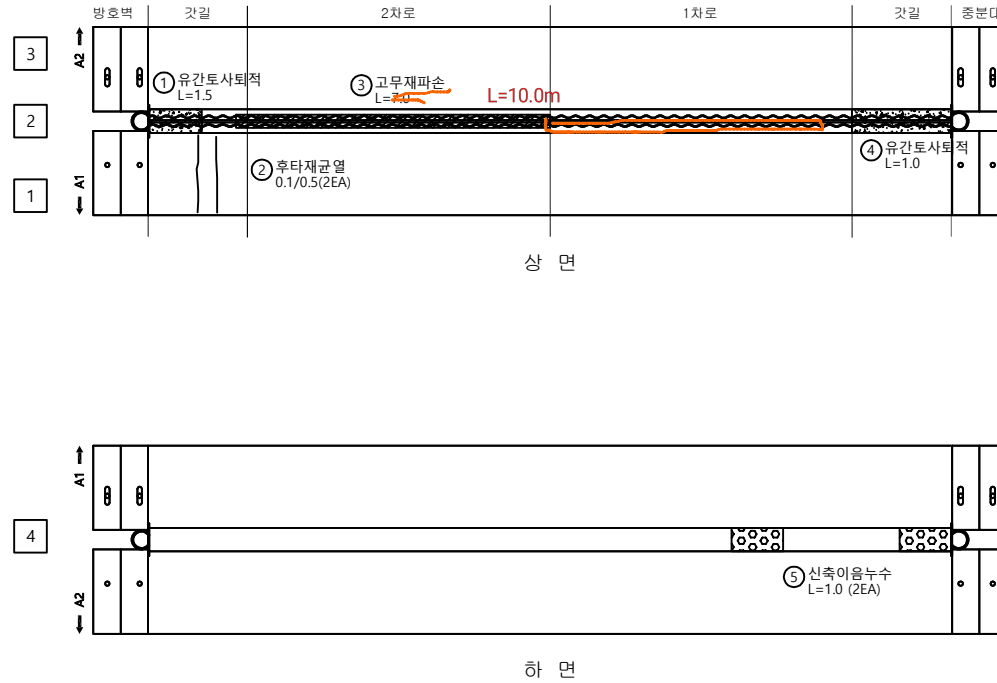
# 고래진2교(부산) 신축이음 A1

| 신축이음 | | | | | | | | | |
|---|---|---|---|---|---|---|---|---|---|
| 1 | 구 | 신축이음 | 토사및여유침적 | | 1.5 | | 1 | m | 1.50 |
| 2 | 구 | 신축이음 | 균열 | 0.1 | 0.5 | | 2 | m | 1.00 |
| 3 | 구 | 신축이음 | 파손 | | 7.0 | | 1 | m | 7.00 |
| 4 | 구 | 신축이음 | 토사및여유침적 | | 1.0 | | 1 | m | 1.00 |
| 5 | 구 | 신축이음 | 누수 | | 1.0 | | 2 | m | 2.00 |

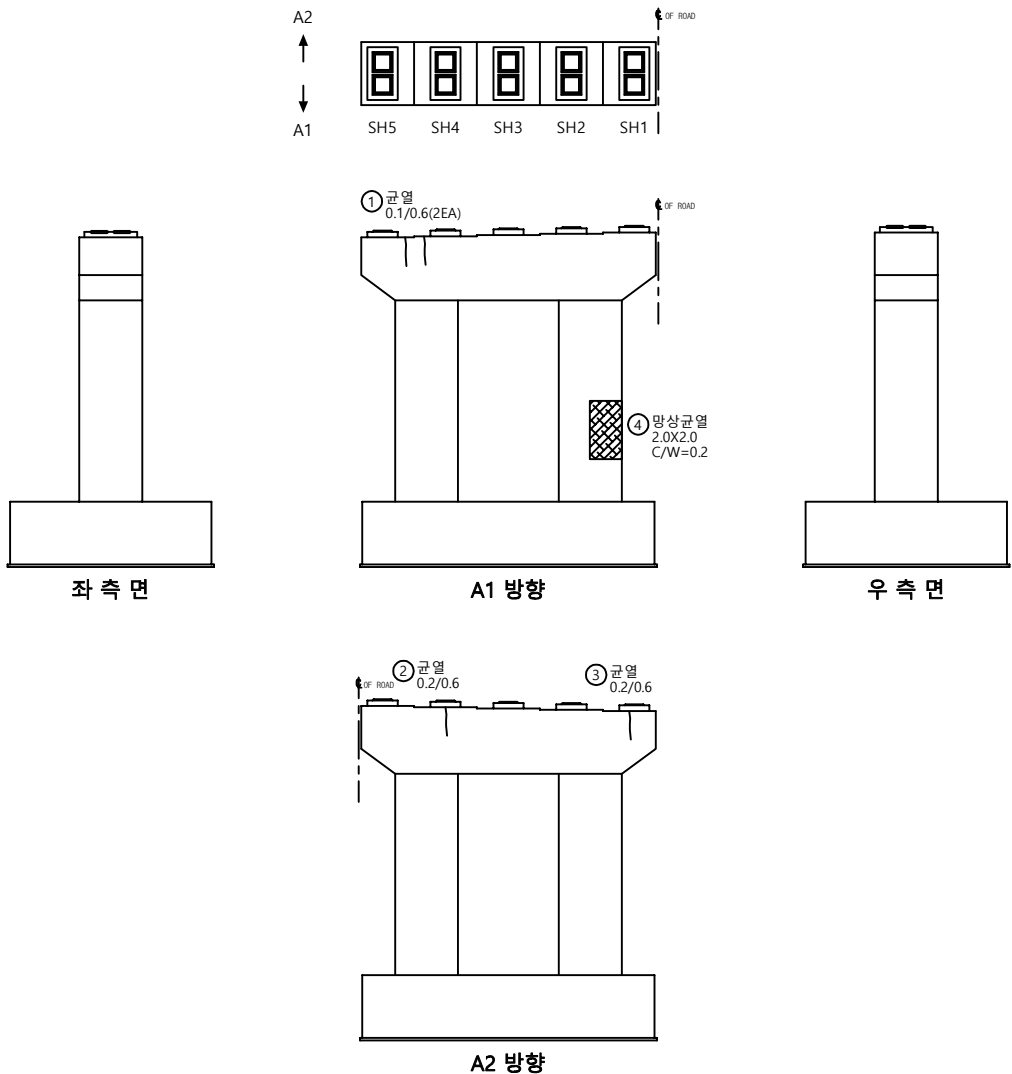
고래진2교(부산) 교각 P3

| 교각 | | | | | | | | | |
|---|---|---|---|---|---|---|---|---|---|
| 1 | 구 | 교각 | 균열 (0.3mm미만) | 0.1 | 0.6 | | 2 | m | 1.20 |
| 2 | 구 | 교각 | 균열 (0.3mm미만) | 0.2 | 0.6 | | 1 | m | 0.60 |
| 3 | 구 | 교각 | 균열 (0.3mm미만) | 0.2 | 0.6 | | 1 | m | 0.60 |
| 4 | 신 | 교각 | 망상균열 | 0.2 | 2.0 | 2.0 | 1 | m | 4.00 |
