# 고래진2교(부산) 교면포장 S1

2023년 부산울산고속도로 정밀안전점검 및 성능평가용역

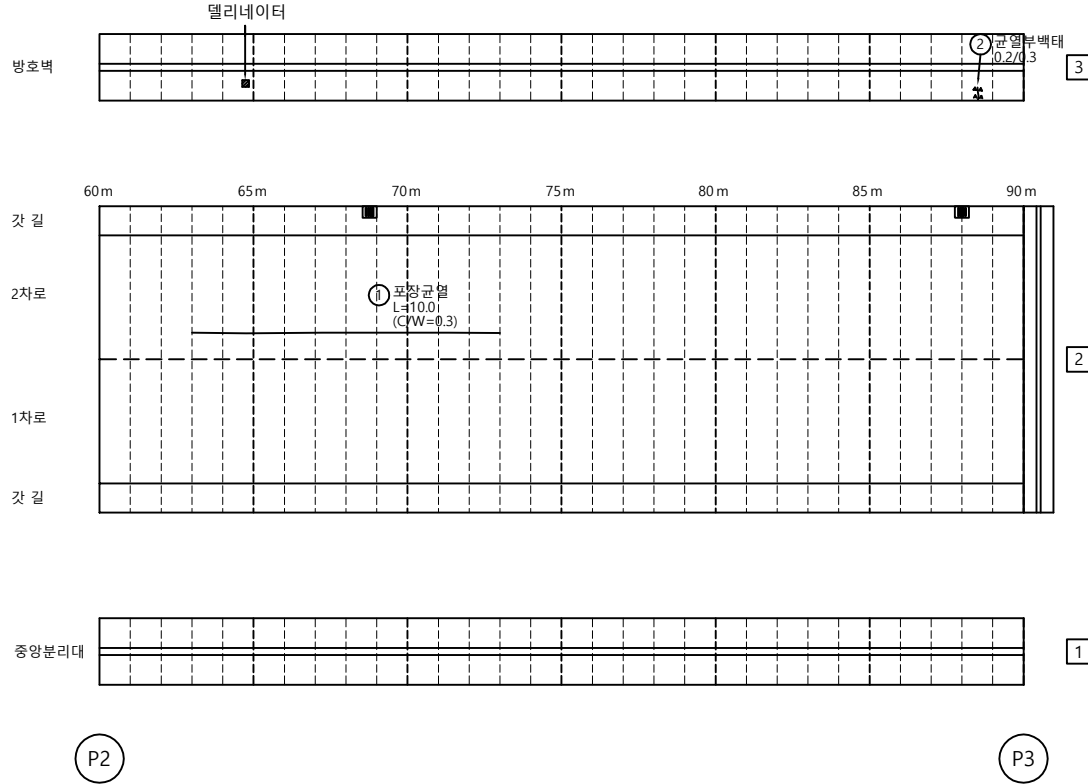
고래진2교(부산) 교면포장 S3

| 연호 | 신/구 | 부재명 | 손 상 현 황 | 손 상 규 모 | | | | | | 비고 |
|---|---|---|---|---|---|---|---|---|---|---|
| 1 | 구 | 교면포장 | 균열 | 0.3 | 10.0 | | 1 | m | 10.00 | |
| 2 | 구 | 방호벽 | 균열 | 0.2 | 0.3 | | 1 | m | 0.30 | 백태 |

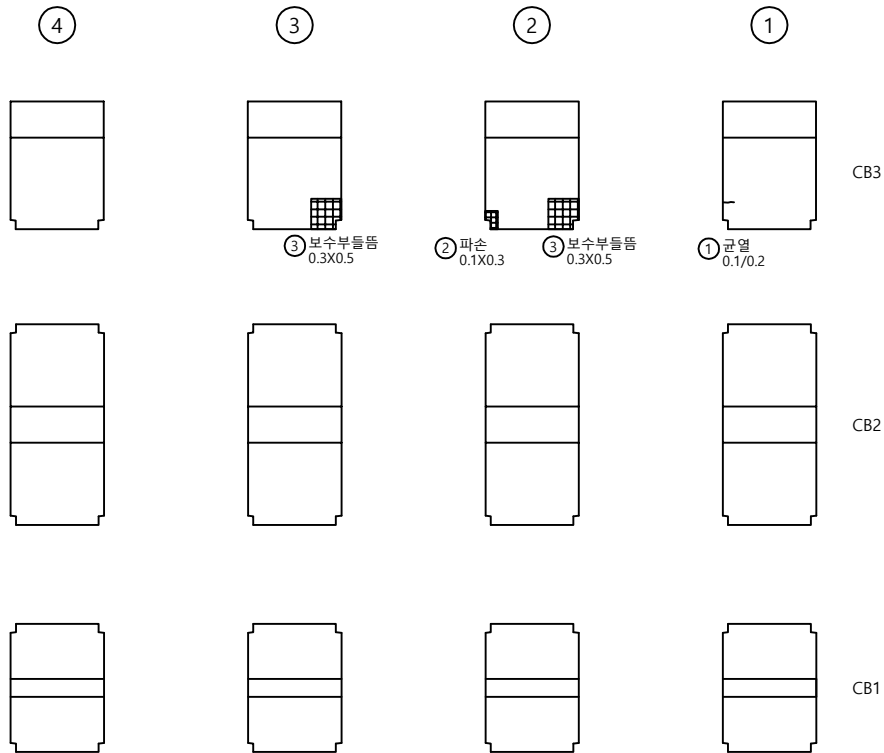
고래진2교(부산) 가로보 S4

| 연호 | 신/구 | 부재명 | 손 상 현 황 | 손 상 규 모 | | | | | 비고 |
|---|---|---|---|---|---|---|---|---|---|
| 1 | 구 | 가로보 | 균열(0.3mm미만) | 0.1 | 0.2 | | 1 | m | 0.20 |

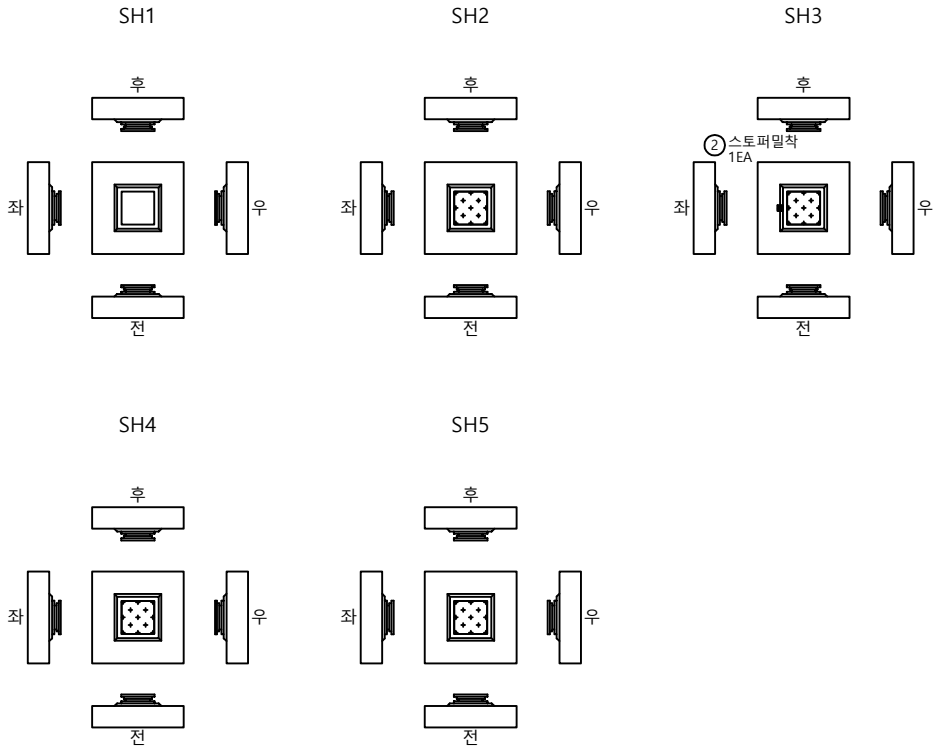
| 번호 | 선/구 | 부재명 | 손 상 현 황 | 손 상 규 모 | | | | | | 비고 |
|---|---|---|---|---|---|---|---|---|---|---|
| 1 | 구 | 교량받침 | 부식 | | | | 4 | EA | 4.00 | |

① 플레이트부식  
4EA

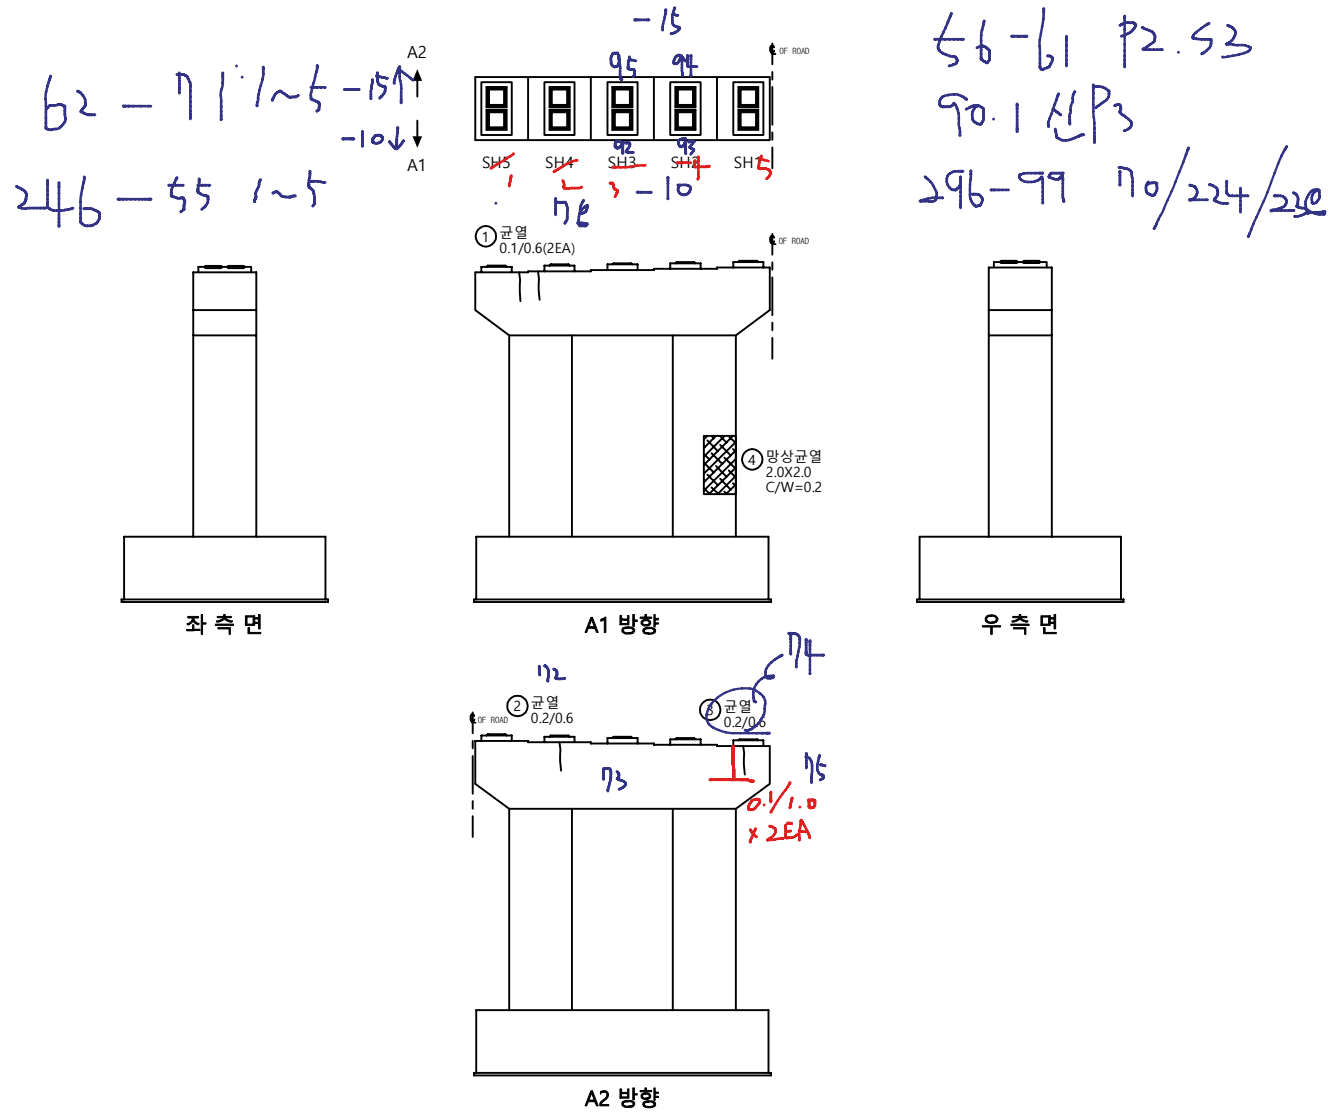
고래진2교(부산) 교각 P3

| 교각 | | | | | | | | | |
|---|---|---|---|---|---|---|---|---|---|
| 1 | 구 | 교각 | 균열 (0.3mm미만) | 0.1 | 0.6 | | 2 | m | 1.20 |
| 2 | 구 | 교각 | 균열 (0.3mm미만) | 0.2 | 0.6 | | 1 | m | 0.60 |
| 3 | 구 | 교각 | 균열 (0.3mm미만) | 0.2 | 0.6 | | 1 | m | 0.60 |
| 4 | 신 | 교각 | 망상균열 | 0.2 | 2.0 | 2.0 | 1 | m | 4.00 |

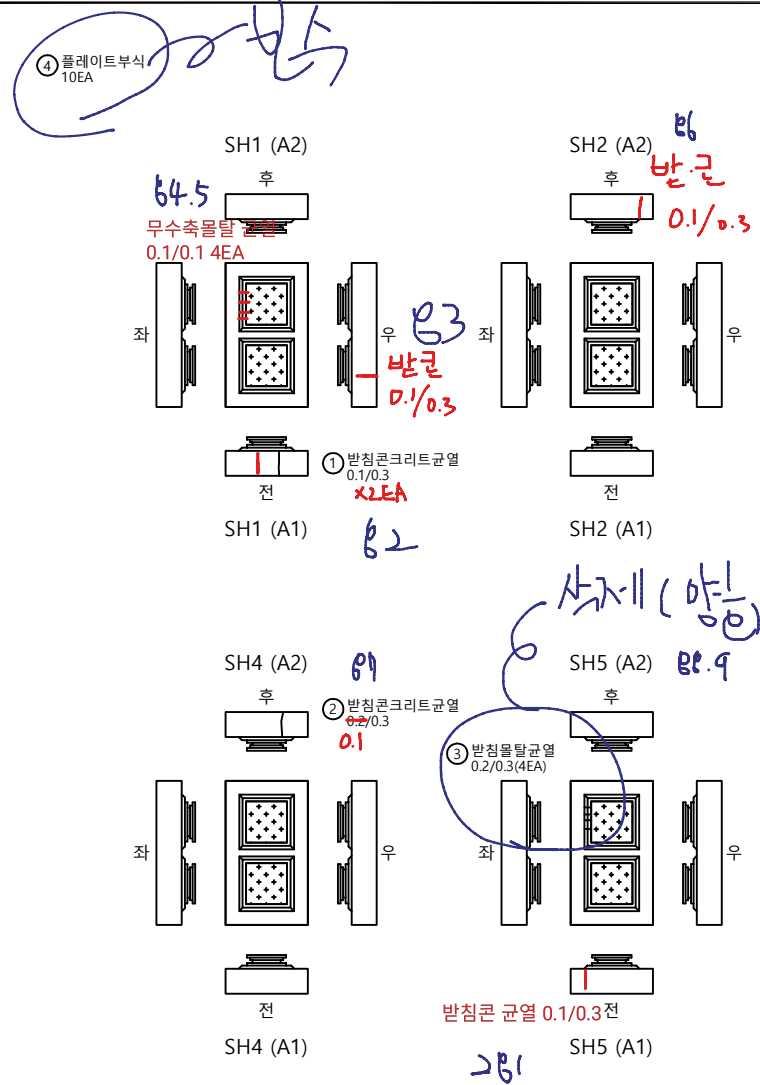
고래진2교(부산) 받침장치 P3 — 여기 있는 그대로

| 번호 | 선/구 | 부재명 | 손상현황 | 손상규모 | | | | | | 비고 |
|---|---|---|---|---|---|---|---|---|---|---|
| 1 | 구 | 교량받침 | 균열 (0.3mm미만) | 0.1 | 0.3 | | 1 | m | 0.30 | 콘크리트 |
| 2 | 구 | 교량받침 | 균열 (0.3mm미만) | 0.2 | 0.3 | | 1 | m | 0.30 | 콘크리트 |
| 3 | 구 | 교량받침 | 균열 (0.3mm미만) | 0.2 | 0.3 | | 4 | m | 1.20 | 물탈 |
| 4 | 구 | 교량받침 | 부식 | | | | 10 | EA | 10.00 | |
