## 고래진2교(울산) 교면포장 S1

2023년 부산울산고속도로 정밀안전점검 및 성능평가용역

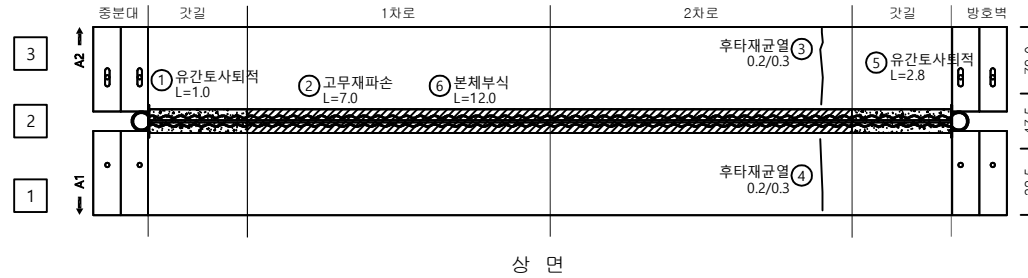
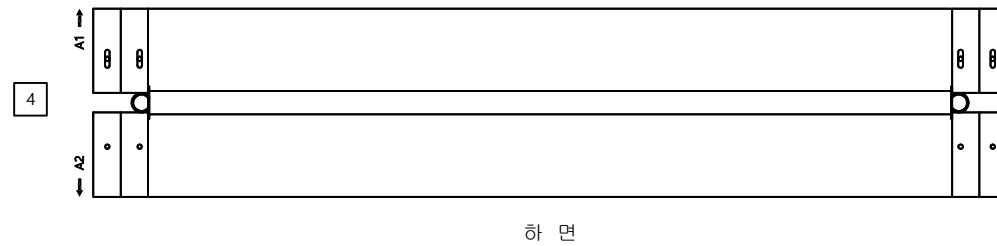
| P3 | | | | | | | | | |
|---|---|---|---|---|---|---|---|---|---|
| 1 | 구 | 신축이음 | 유간토사회적 | | 1.0 | | 1 | m | 1.00 |
| 2 | 구 | 신축이음 | 고무재파손 | | 7.0 | | 1 | m | 7.00 |
| 3 | 구 | 신축이음 | 후타재균열 | 0.2 | 0.3 | | 1 | m | 0.30 |
| 4 | 구 | 신축이음 | 후타재균열 | 0.2 | 0.3 | | 1 | m | 0.30 |
| 5 | 구 | 신축이음 | 유간토사회적 | | 2.8 | | 1 | m | 2.80 |
| 6 | 구 | 신축이음 | 본체부식 | | 12.0 | | 1 | m | 12.00 |

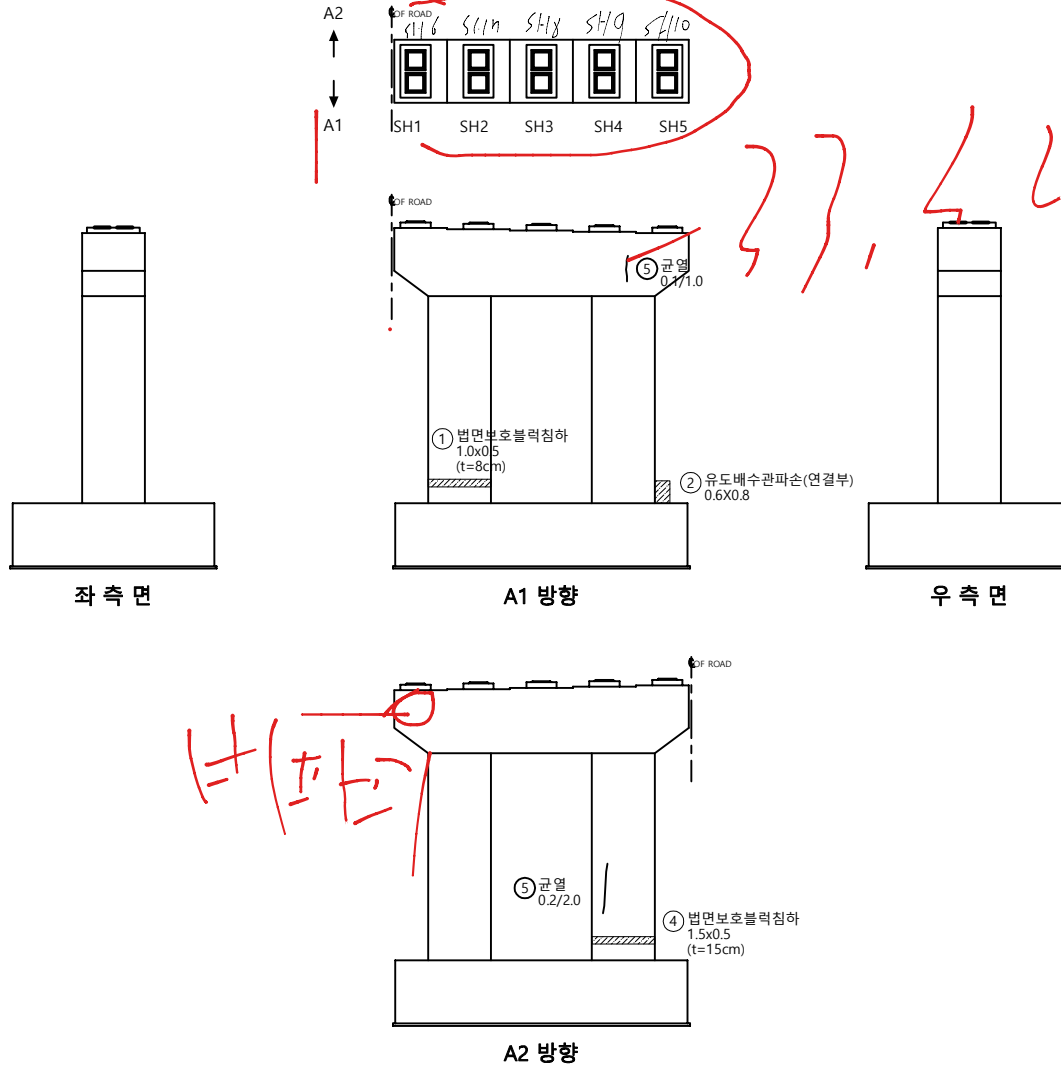
| 연호 | 선/구 | 부재명 | 손상 현상 | 손상 규모 | | | | | 비고 |
|---|---|---|---|---|---|---|---|---|---|
| 4 | 구 | 교각 | 균열(0.3mm이하) | 0.2 | 2.0 | | 1 | m | 2.00 |
| 5 | 신 | 교각 | 균열(0.3mm이하) | 0.1 | 1.0 | | 1 | m | 1.00 |

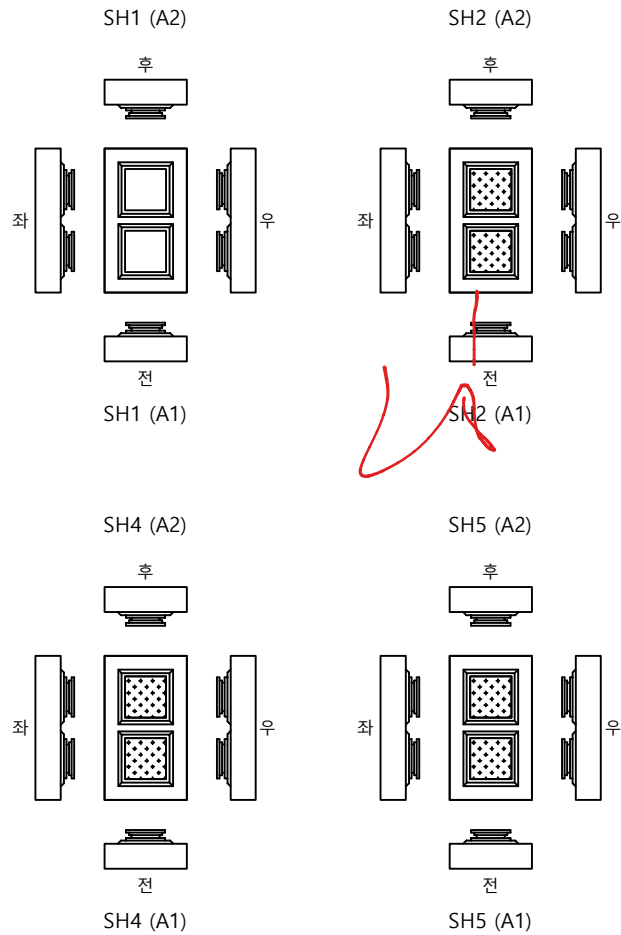
## 고래진2교(울산) 받침장치 P1

① 플레이트부식  
8EA

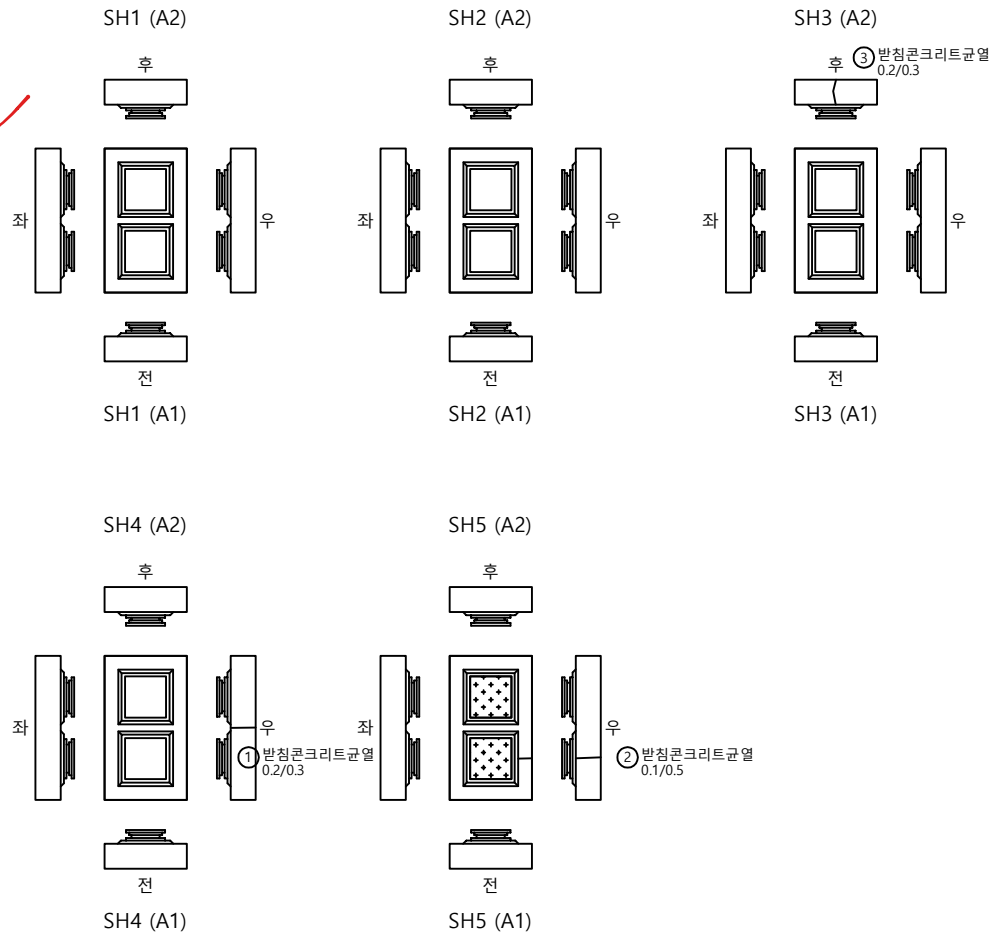
| 받침장치 | | | | | | | | | |
|---|---|---|---|---|---|---|---|---|---|
| 1 | 구 | 교량받침 | 받침콘크리트 균열 | 0.2 | 0.3 | | 1 | m | 0.30 |
| 2 | 구 | 교량받침 | 받침콘크리트 균열 | 0.1 | 0.5 | | 1 | m | 0.50 |
| 3 | 구 | 교량받침 | 받침콘크리트 균열 | 0.2 | 0.3 | | 1 | m | 0.30 |
| 4 | 구 | 교량받침 | 플레이트 부식 | | | | 2 | EA | 2.00 |

④ 받침부식  
2EA

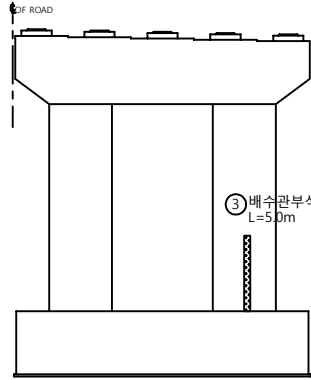
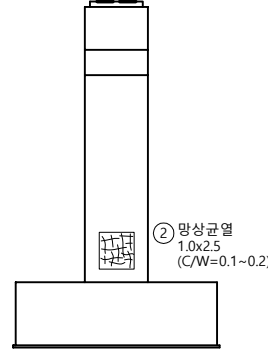
| 교각 | | | | | | | | | | | |
|---|---|---|---|---|---|---|---|---|---|---|--|
| 1 | 구 | 교각 | 망상균열 | 0.2 | 1.0 | 2.5 | 1 | m | 2.50 | | |
| 2 | 구 | 배수시설 | 배수관 부식 | | | | 1 | EA | 1.00 | | |
