# 고래진2교(울산) 교면포장 S1

2023년 부산울산고속도로 정밀안전점검 및 성능평가용역

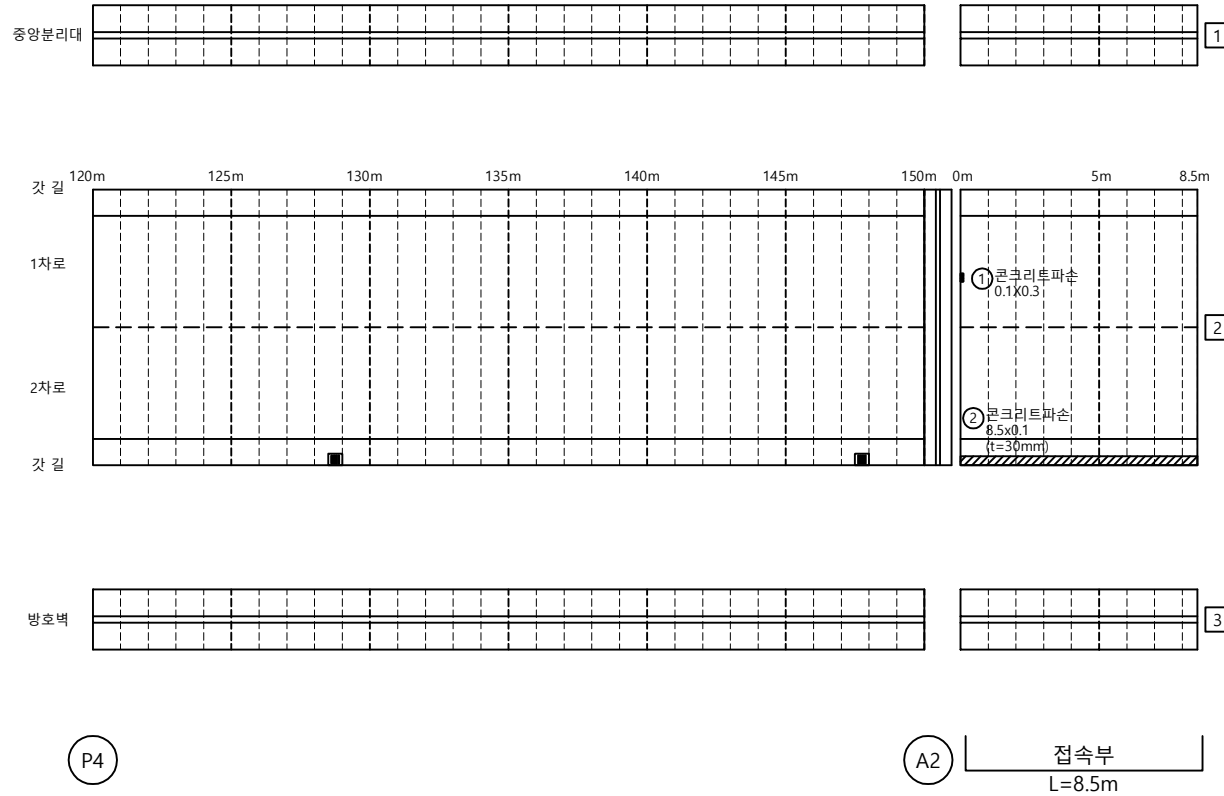
# 고래진2교(울산) 교면포장 S5

| 번호 | 신/구 | 부재명 | 손상현황 | 손상규모 | | | | | 비고 |
|---|---|---|---|---|---|---|---|---|---|
| 1 | 구 | 교면포장 | 파손 | | 0.1 | 0.3 | 1 | m² | 0.03 |
| 2 | 구 | 교면포장 | 파손 | | 0.1 | 8.5 | 1 | m² | 0.85 |

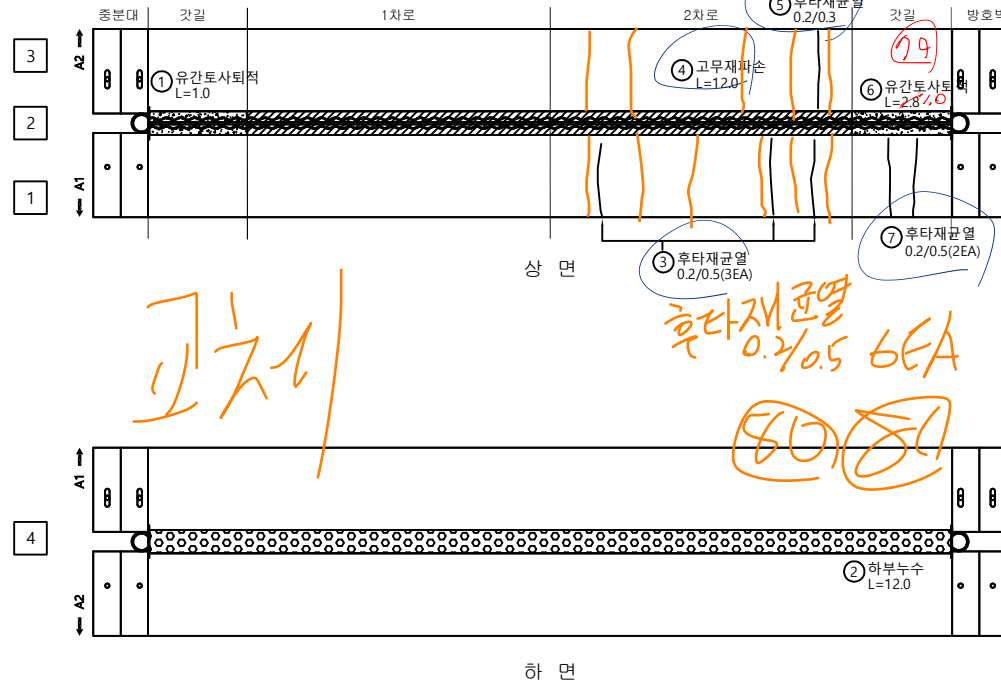
| 번호 | 신/구 | 부재명 | 손상현황 | 손상규모 | | | | | 비고 |
|---|---|---|---|---|---|---|---|---|---|
| 1 | 구 | 신축이음 | 유간토사도적 | | 1.0 | | 1 | m | 1.00 |
| 2 | 신 | 신축이음 | 해부누수 | | 12.0 | | 1 | m | 12.00 |
| 3 | 구 | 신축이음 | 후타재균열 | 0.2 | 0.5 | | 3 | m | 1.50 |
| 4 | 구 | 신축이음 | 고무재파손 | | 12.0 | | 1 | m | 12.00 |
| 5 | 구 | 신축이음 | 후타재균열 | 0.2 | 0.3 | | 1 | m | 0.30 |
| 6 | 구 | 신축이음 | 유간토사도적 | | 2.8 | | 1 | m | 2.80 |
| 7 | 구 | 신축이음 | 후타재균열 | 0.2 | 0.5 | | 2 | m | 1.00 |

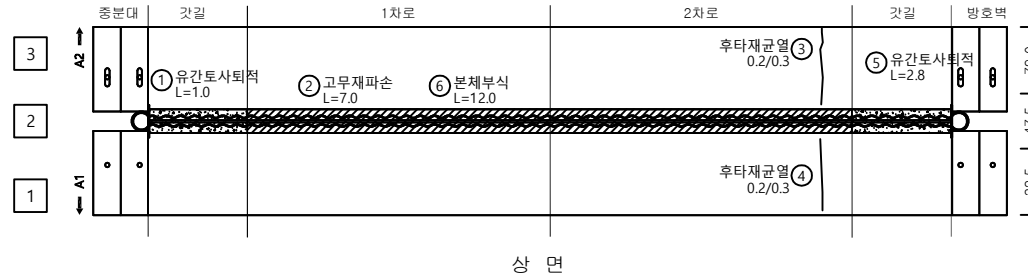
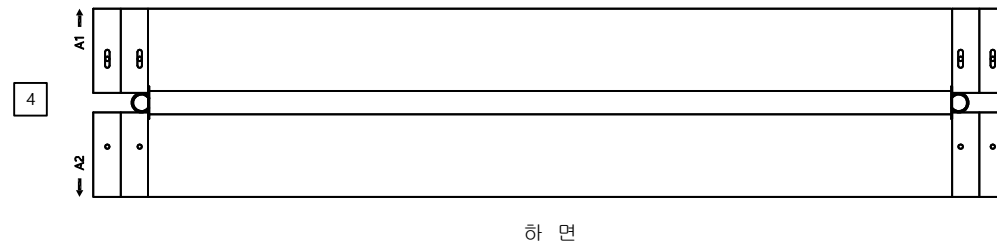
| 신축이음 | | | | | | | | | |
|---|---|---|---|---|---|---|---|---|---|
| P3 | | | | | | | | | |

| 신축이음 | | | | | | | | | |
|---|---|---|---|---|---|---|---|---|---|
| 1 | 구 | 신축이음 | 유간토사회적 | | 1.0 | | 1 | m | 1.00 |
| 2 | 구 | 신축이음 | 고무재파손 | | 7.0 | | 1 | m | 7.00 |
| 3 | 구 | 신축이음 | 후타재균열 | 0.2 | 0.3 | | 1 | m | 0.30 |
| 4 | 구 | 신축이음 | 후타재균열 | 0.2 | 0.3 | | 1 | m | 0.30 |
| 5 | 구 | 신축이음 | 유간토사회적 | | 2.8 | | 1 | m | 2.80 |
| 6 | 구 | 신축이음 | 본체부식 | | 12.0 | | 1 | m | 12.00 |

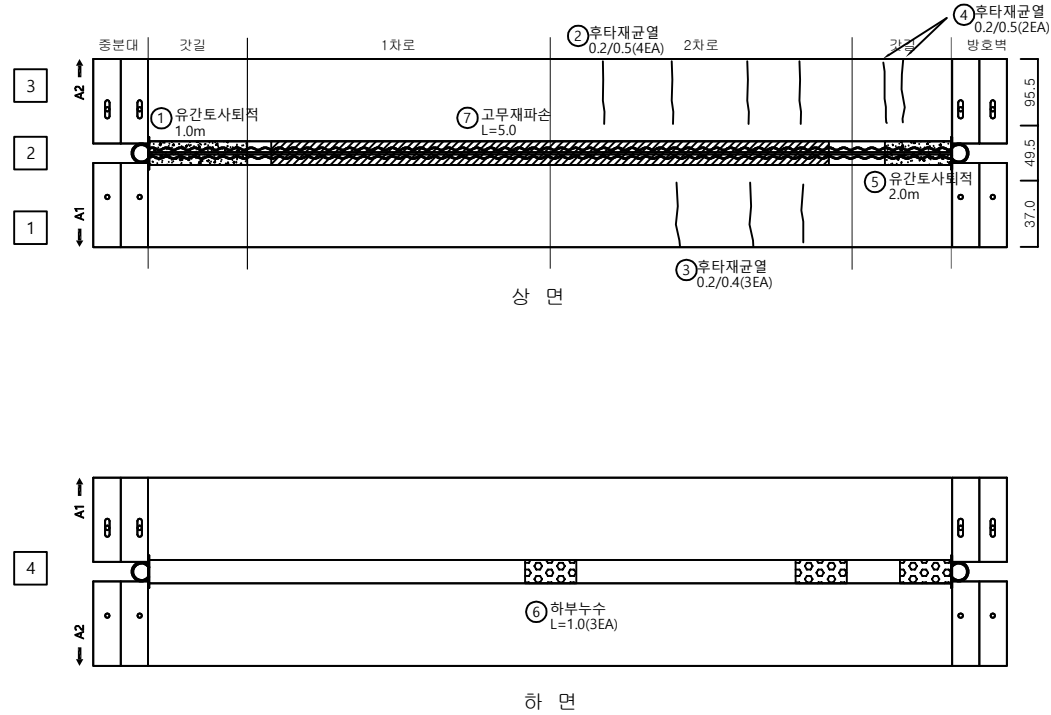
# 고래진2교(울산) 신축이음 A2

| 신축이음 | | | | | | | | | |
|---|---|---|---|---|---|---|---|---|---|
| 1 | 구 | 신축이음 | 유간토사퇴적 | | 1.0 | | 1 | m | 1.00 |
| 2 | 구 | 신축이음 | 후타재균열 | 0.2 | 0.5 | | 4 | m | 2.00 |
| 3 | 구 | 신축이음 | 후타재균열 | 0.2 | 0.4 | | 3 | m | 1.20 |
| 4 | 구 | 신축이음 | 후타재균열 | 0.2 | 0.5 | | 2 | m | 1.00 |
| 5 | 구 | 신축이음 | 유간토사퇴적 | | 2.0 | | 1 | m | 2.00 |
| 6 | 구 | 신축이음 | 하부누수 | | 1.0 | | 3 | m | 3.00 |
| 7 | 구 | 신축이음 | 고무재파손 | | 5.0 | | 1 | m | 5.00 |

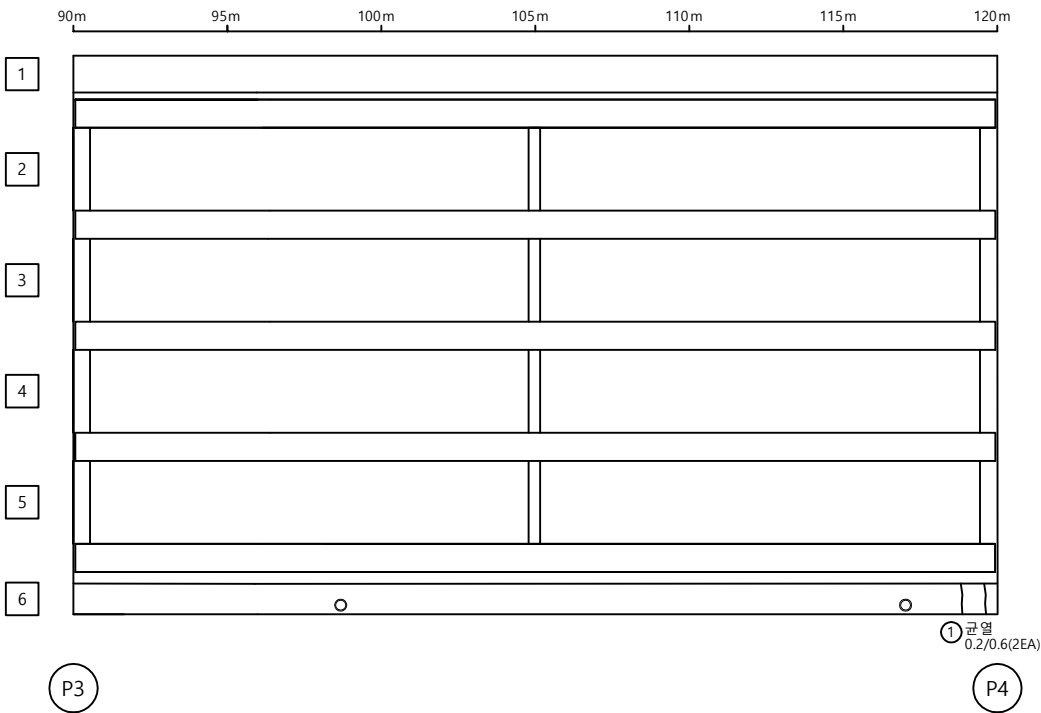
| 번호 | 선/구 | 부재명 | 손 상 현 황 | 손 상 규 모 | | | | | | 비고 |
|---|---|---|---|---|---|---|---|---|---|---|
| 1 | 구 | 바닥판 | 균열(0.3mm미만) | 0.2 | 0.6 | | 2 | m | 1.20 | |

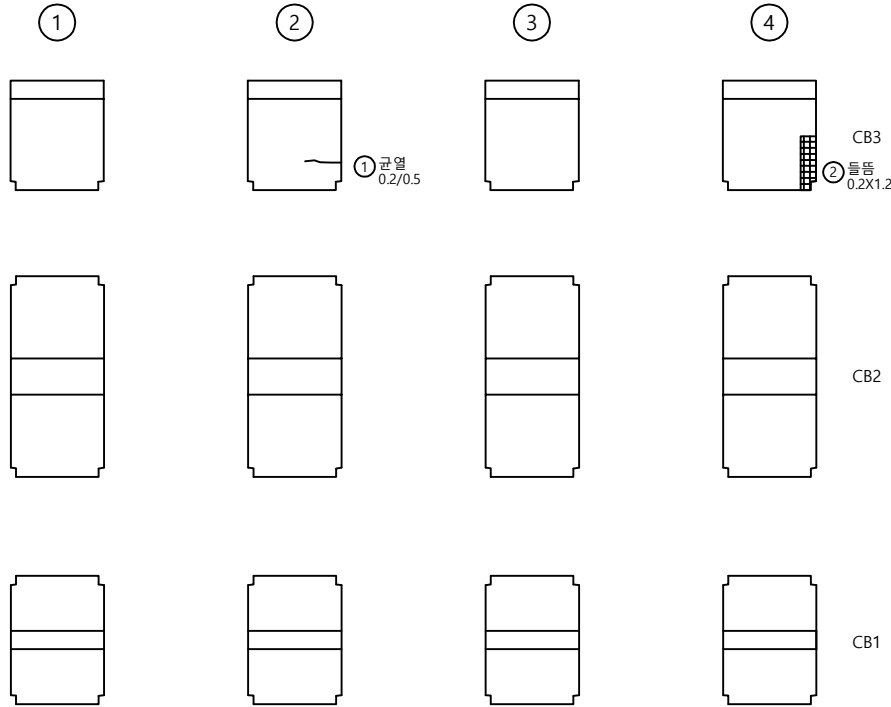
| 면적 | 신/구 | 부재명 | 손 상 현 황 | 손 상 규 모 | | | | | | 비고 |
|---|---|---|---|---|---|---|---|---|---|---|
| 1 | 신 | 가로보 | 균열(0.3mm이하) | 0.2 | 0.5 | | 1 | m | 0.50 | |

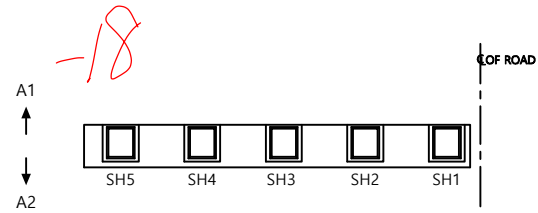
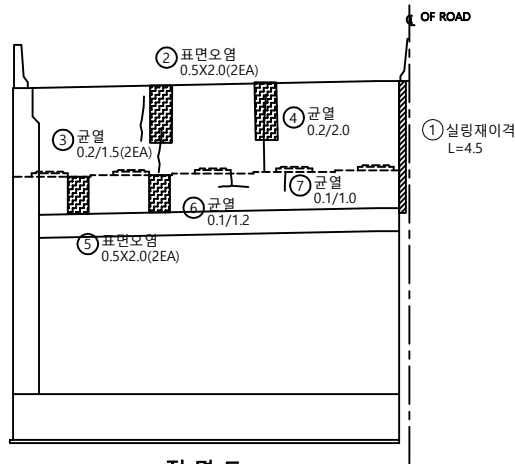
# 고래진2교(울산) 교대 A1

| 교대 A1 | | | | | | | | |
|---|---|---|---|---|---|---|---|---|
| 3 | 구 | 교대 | 균열(0.3mm이하) | 0.2 | 1.5 | | 1 m | 1.50 |
| 4 | 구 | 교대 | 균열(0.3mm이하) | 0.2 | 2.0 | | 1 m | 2.00 |
| 6 | 구 | 교대 | 균열(0.3mm이하) | 0.1 | 1.2 | | 1 m | 1.20 |
| 7 | | | 균열(0.3mm이하) | 0.1 | 1.0 | | 1 m | 1.00 |

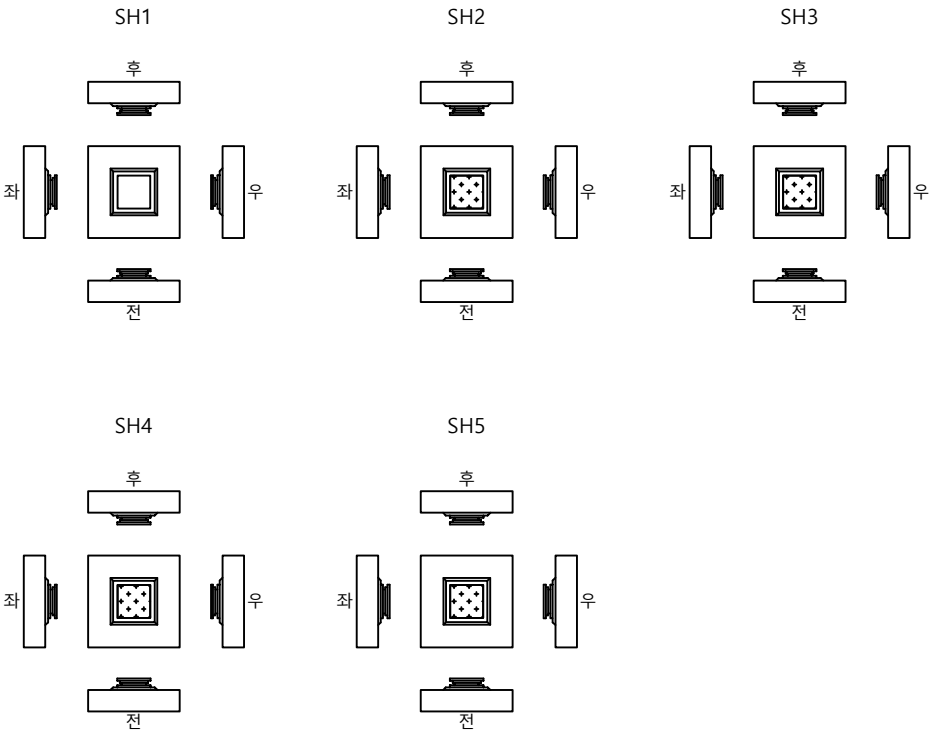
| 번호 | 신/구 | 부재명 | 손 상 현 경 | 손 상 규 모 | | | | | | 비고 |
|---|---|---|---|---|---|---|---|---|---|---|
| 1 | 구 | 교량받침 | 플레이트 부식 | | | | 4 | EA | 4.00 | |

① 플레이트부식  
4EA

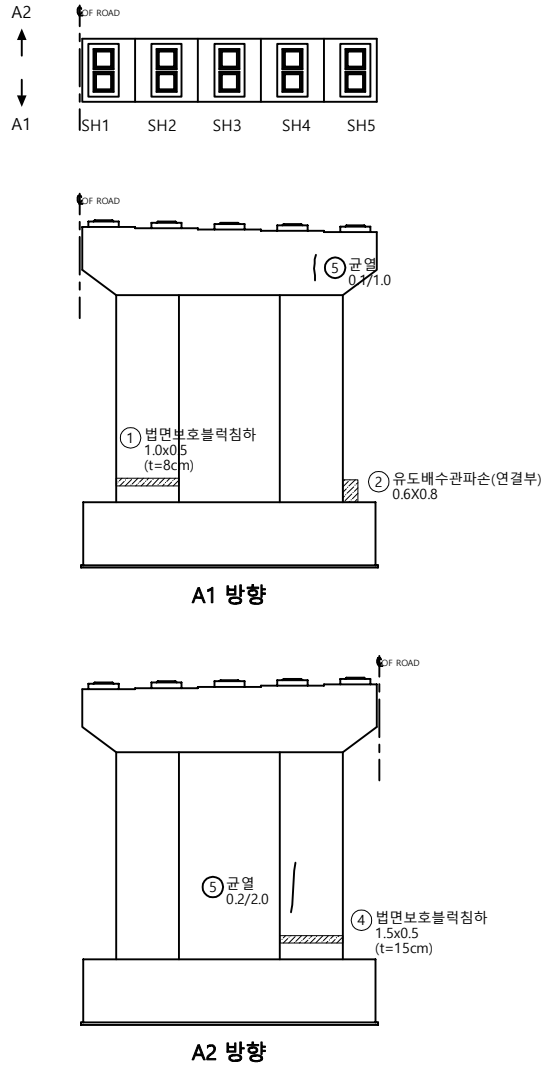
# 고래진2교(울산) 교각 P1

| 교각 | | | | | | | | |
|---|---|---|---|---|---|---|---|---|
| 4 | 구 | 교각 | 균열(0.3mm이하) | 0.2 | 2.0 | | 1 | m |
| 5 | 신 | 교각 | 균열(0.3mm이하) | 0.1 | 1.0 | | 1 | m |

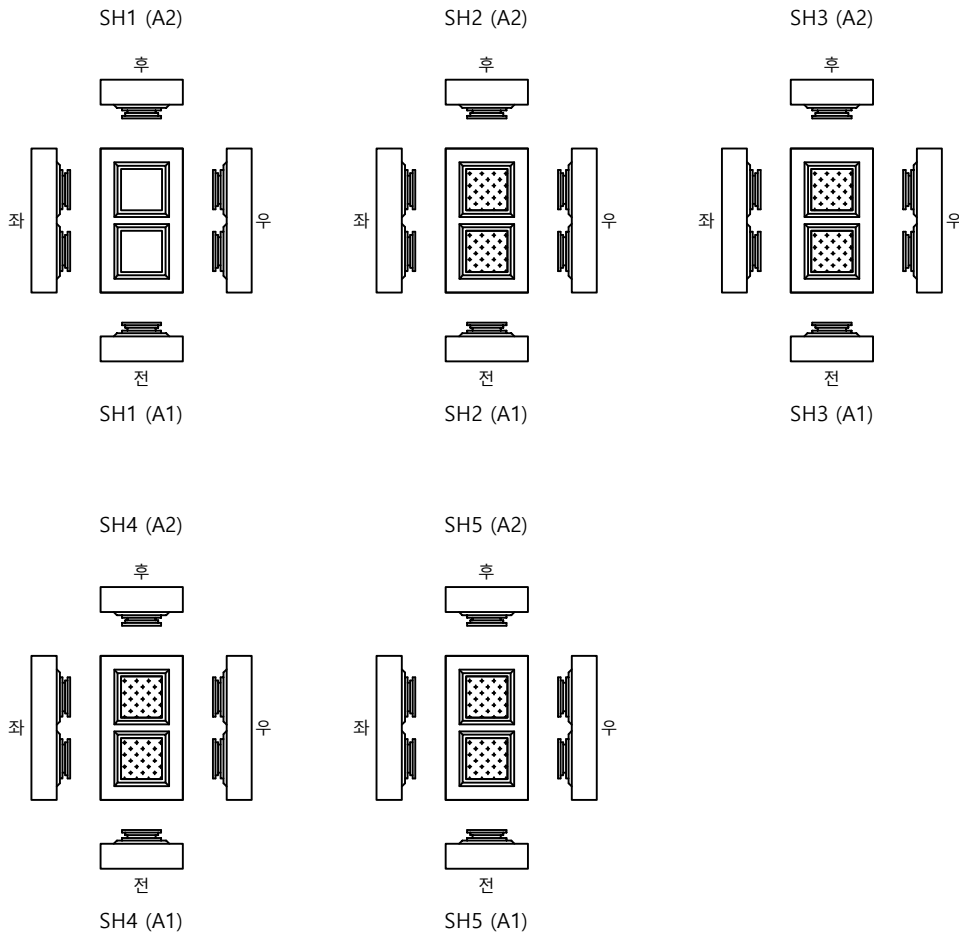
고래진2교(울산) 받침장치 P1

① 플레이트부식  
8EA

| 받침장치 | | | | | | | | | |
|---|---|---|---|---|---|---|---|---|---|
| 1 | 구 | 교량받침 | 플레이트 부식 | | | | 8 | EA | 8.00 |

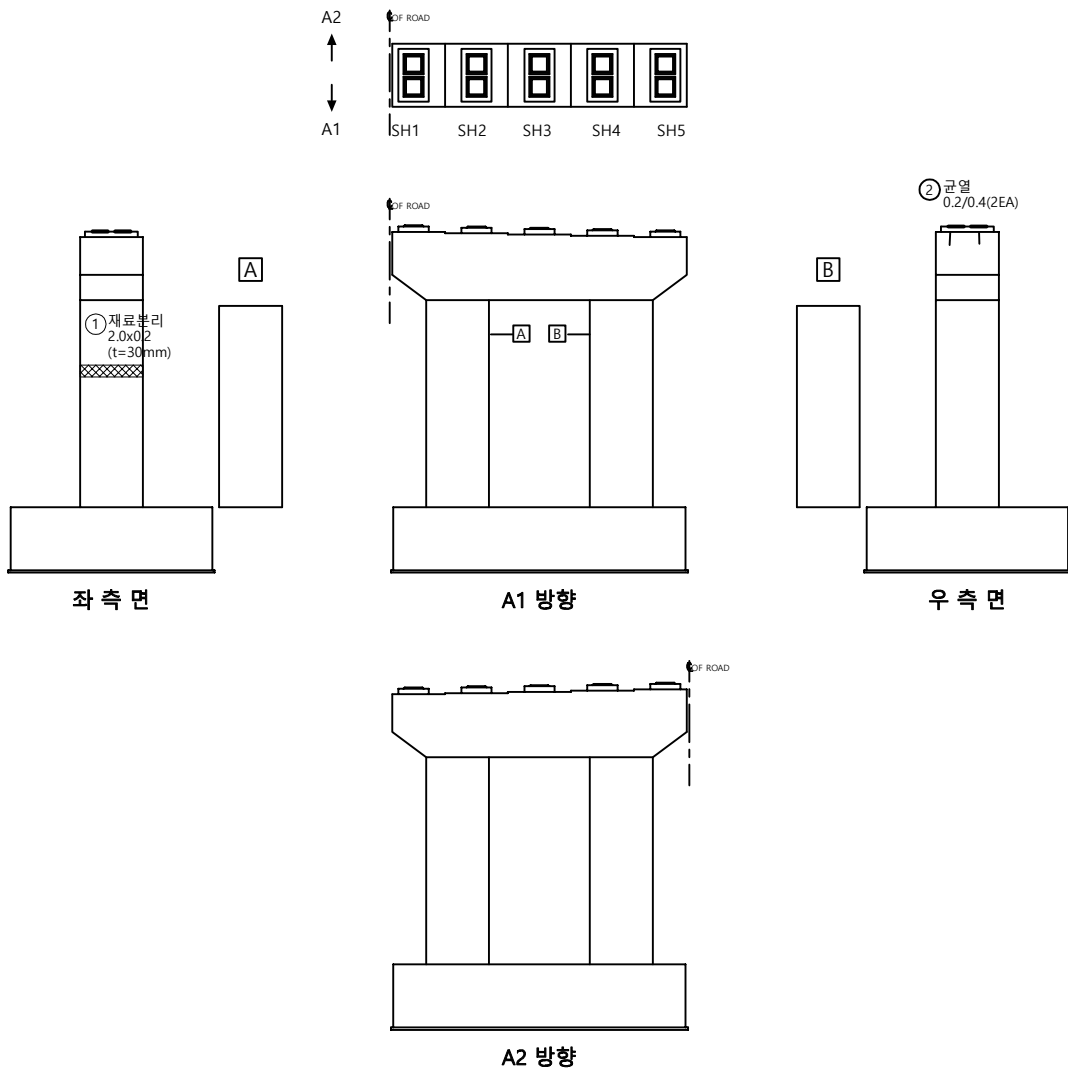
고래진2교(울산) 교각 P2

| 교각 | | | | | | | | | |
|---|---|---|---|---|---|---|---|---|---|
| 2 | 구 | 교각 | 균열(0.3mm이하) | 0.2 | 0.4 | | 2 | m | 0.80 |

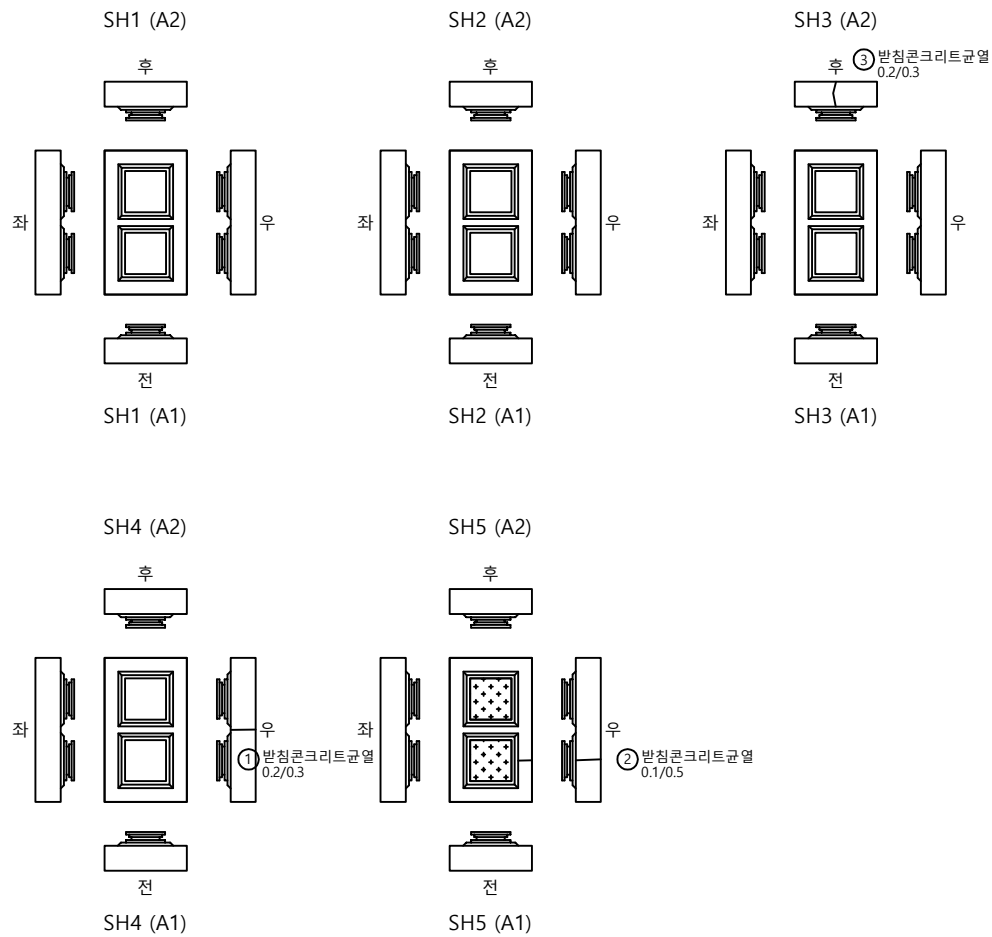
# 고래진2교(울산) 받침장치 P2

④ 받침부식  
2EA

| 받침장치 | | | | | | | | | |
|---|---|---|---|---|---|---|---|---|---|
| 1 | 구 | 교량받침 | 받침콘크리트 균열 | 0.2 | 0.3 | | 1 | m | 0.30 |
| 2 | 구 | 교량받침 | 받침콘크리트 균열 | 0.1 | 0.5 | | 1 | m | 0.50 |
| 3 | 구 | 교량받침 | 받침콘크리트 균열 | 0.2 | 0.3 | | 1 | m | 0.30 |
| 4 | 구 | 교량받침 | 플레이트 부식 | | | | 2 | EA | 2.00 |

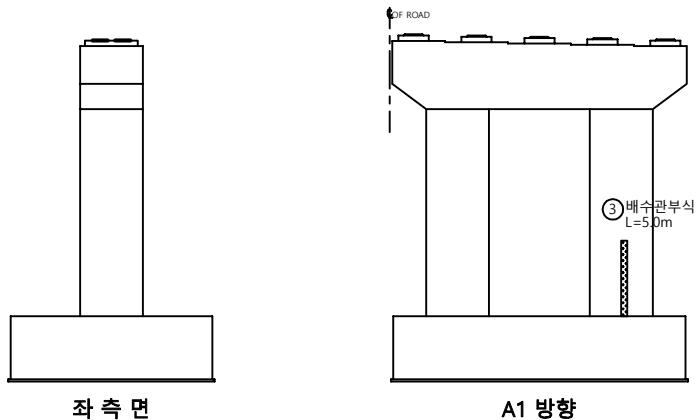
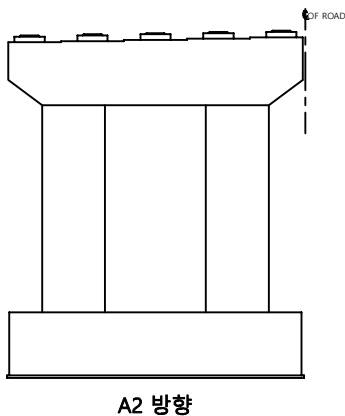
고래진2교(울산) 교각 P3

| 교각 | | | | | | | | | | |
|---|---|---|---|---|---|---|---|---|---|---|
| 1 | 구 | 교각 | 망상균열 | 0.2 | 1.0 | 2.5 | 1 | m | 2.50 | |
| 2 | 구 | 배수시설 | 배수관 부식 | | | | 1 | EA | 1.00 | |

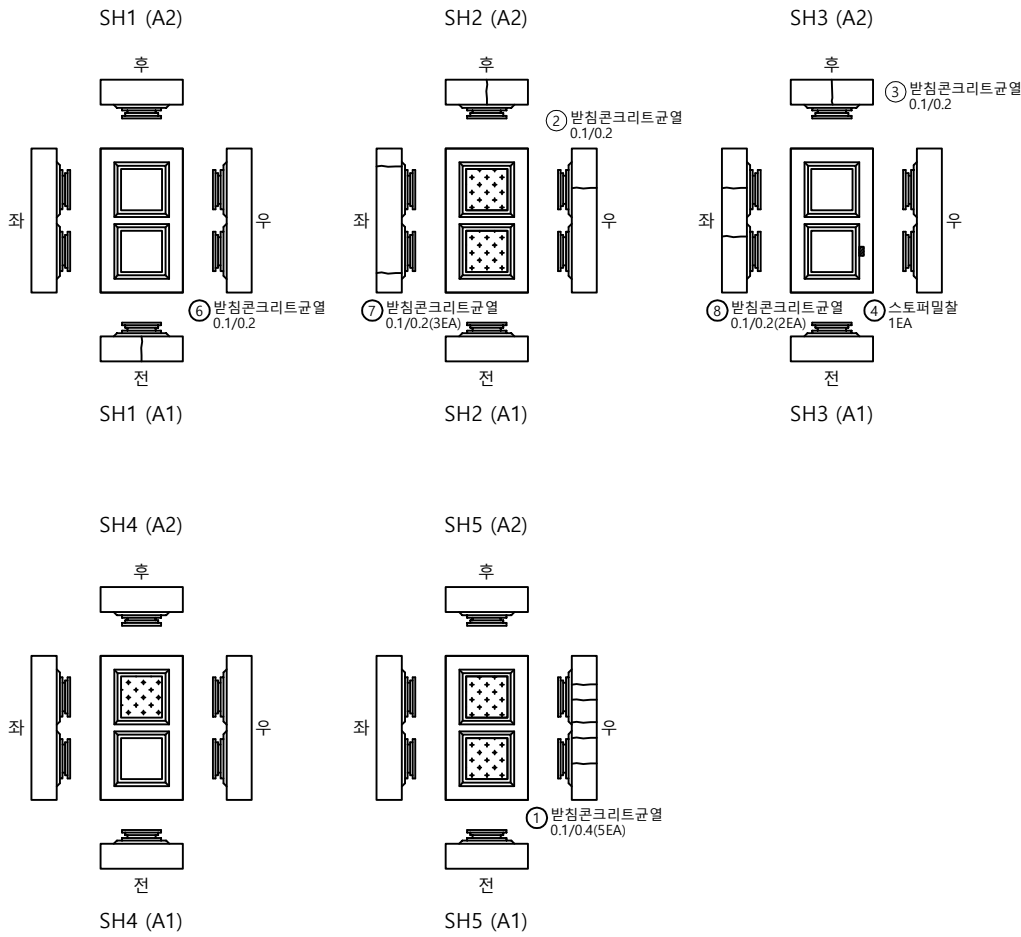
| 받침장치 | | | | | | | | | |
|---|---|---|---|---|---|---|---|---|---|
| 1 | 구 | 교량받침 | 받침콘크리트 균열 | 0.1 | 0.4 | | 5 | m | 2.00 |
| 2 | 구 | 교량받침 | 받침콘크리트 균열 | 0.1 | 0.2 | | 1 | m | 0.20 |
| 3 | 구 | 교량받침 | 받침콘크리트 균열 | 0.1 | 0.2 | | 1 | m | 0.20 |
| 5 | 구 | 교량받침 | 플레이트 부식 | | | | 5 | EA | 5.00 |
| 6 | 구 | 교량받침 | 받침콘크리트 균열 | 0.1 | 0.2 | | 1 | m | 0.20 |
| 7 | 구 | 교량받침 | 받침콘크리트 균열 | 0.1 | 0.2 | | 3 | m | 0.60 |
| 8 | 구 | 교량받침 | 받침콘크리트 균열 | 0.1 | 0.2 | | 2 | m | 0.40 |

⑤ 플레이트부식  
5EA

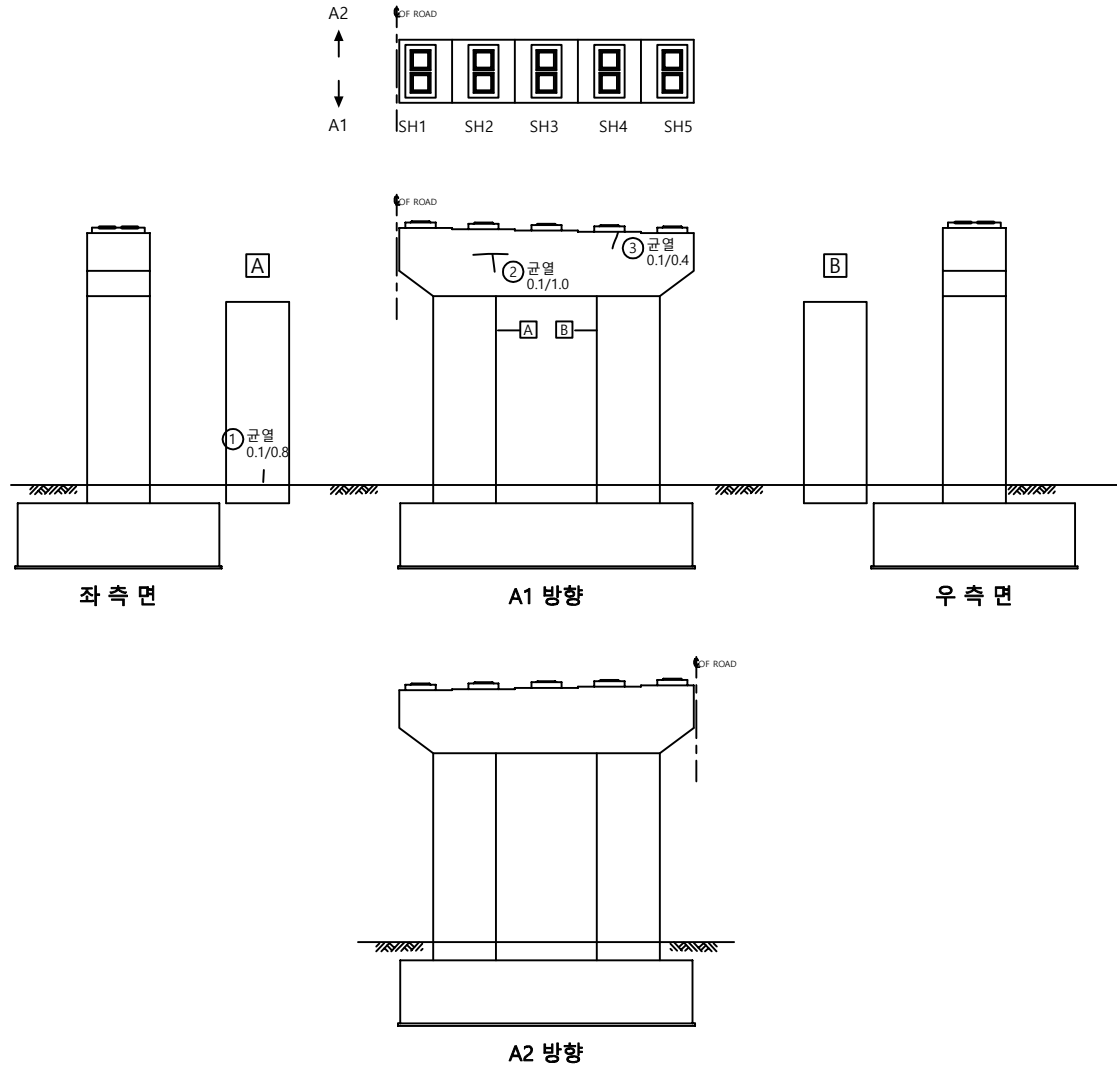
| 번호 | 신/구 | 부재명 | 손상현황 | 손상규모 | | | | | | 비고 |
|---|---|---|---|---|---|---|---|---|---|---|
| 1 | 구 | 교각 | 균열(0.3mm미만) | 0.1 | 0.8 | | 1 | m | 0.80 | |
| 2 | 구 | 교각 | 균열(0.3mm미만) | 0.1 | 1.0 | | 1 | m | 1.00 | |
| 3 | 구 | 교각 | 균열(0.3mm미만) | 0.1 | 0.4 | | 1 | m | 0.40 | |

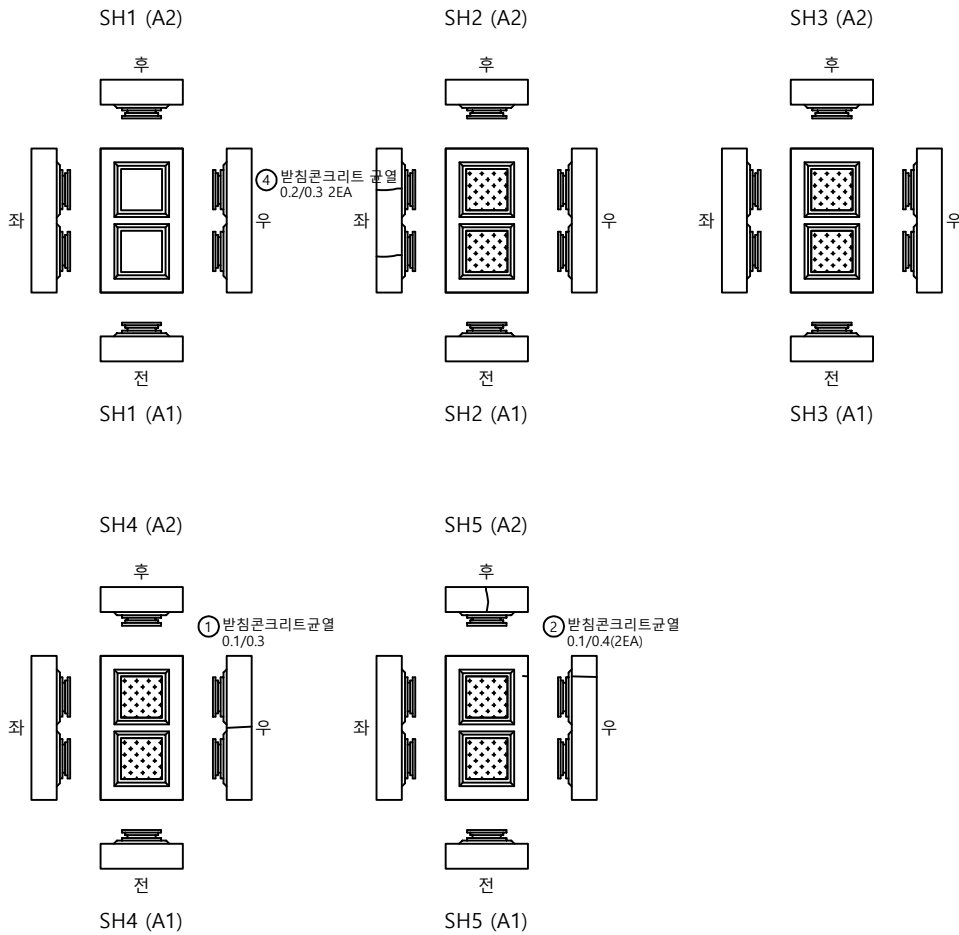
고래진2교(울산) 받침장치 P4

③ 플레이트부식  
8EA

| 받침장치 | | | | | | | | | |
|---|---|---|---|---|---|---|---|---|---|
| 1 | 구 | 교량받침 | 받침콘크리트 균열 | 0.1 | 0.3 | | 1 | m | 0.30 |
| 2 | 구 | 교량받침 | 받침콘크리트 균열 | 0.1 | 0.4 | | 2 | m | 0.80 |
| 3 | 구 | 교량받침 | 플레이트 부식 | | | | 8 | EA | 8.00 |
| 4 | 신 | 교량받침 | 받침콘크리트 균열 | 0.2 | 0.3 | | 2 | m | 0.60 |
