## 고래진2교(울산) 교면포장 S1

2023년 부산울산고속도로 정밀안전점검 및 성능평가용역

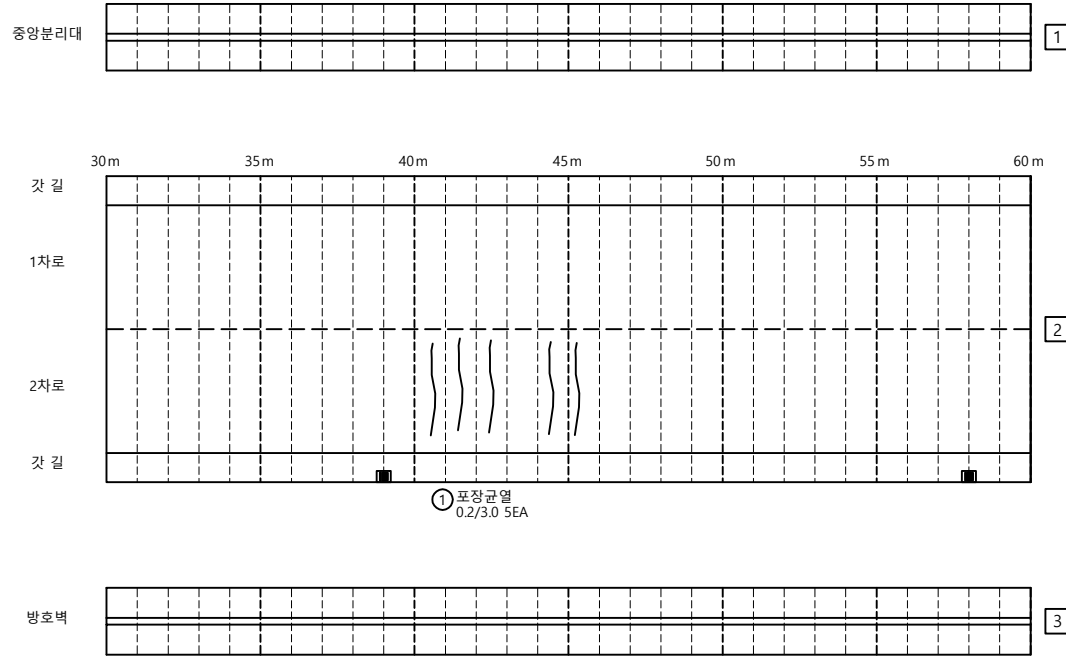
# 고래진2교(울산) 교면포장 S2

| 교면포장 | | | | | | | | | |
|---|---|---|---|---|---|---|---|---|---|
| 1 | 신 | 교면포장 | 균열 | 0.2 | 3.0 | | 5 | m | 15.00 |

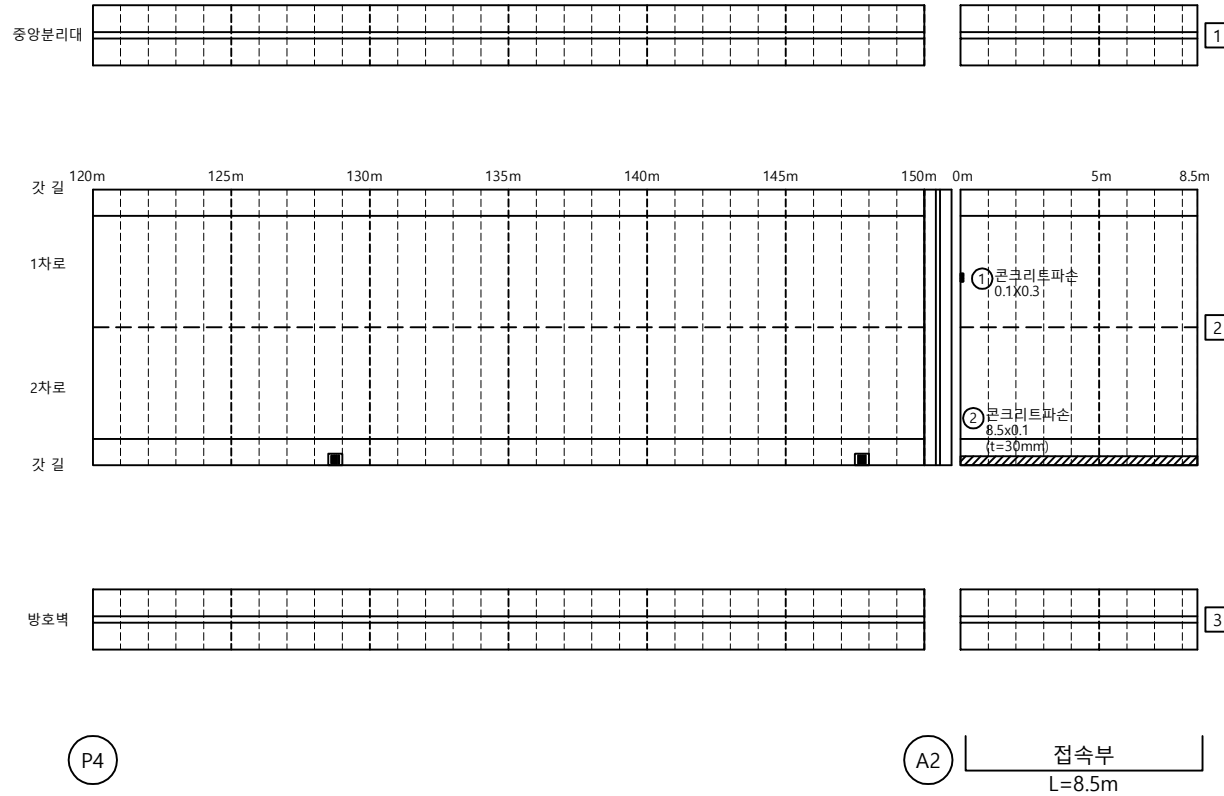
# 고래진2교(울산) 교면포장 S5

| 번호 | 신/구 | 부재명 | 손상현황 | 손상규모 | | | | | 비고 |
|---|---|---|---|---|---|---|---|---|---|
| 1 | 구 | 교면포장 | 파손 | | 0.1 | 0.3 | 1 | m² | 0.03 |
| 2 | 구 | 교면포장 | 파손 | | 0.1 | 8.5 | 1 | m² | 0.85 |

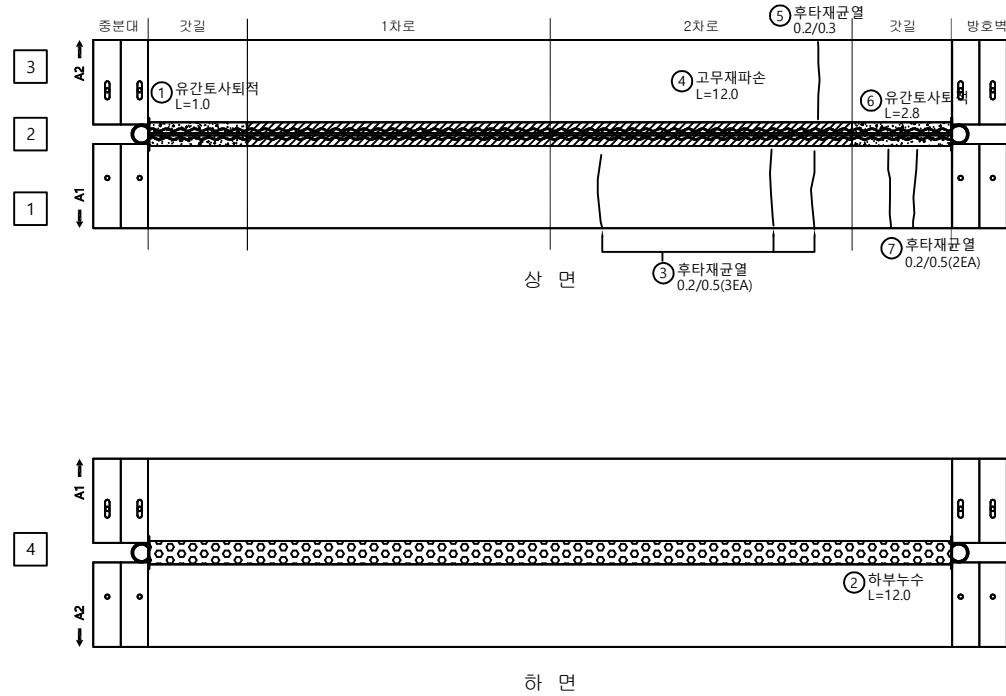
# 고래진2교(울산) 신축이음 A1

| 번호 | 신/구 | 부재명 | 손상현황 | 손상규모 | | | | | 비고 |
|---|---|---|---|---|---|---|---|---|---|
| 1 | 구 | 신축이음 | 유간토사되적 | | 1.0 | | 1 | m | 1.00 |
| 2 | 신 | 신축이음 | 해부누수 | | 12.0 | | 1 | m | 12.00 |
| 3 | 구 | 신축이음 | 후타재균열 | 0.2 | 0.5 | | 3 | m | 1.50 |
| 4 | 구 | 신축이음 | 고무재파손 | | 12.0 | | 1 | m | 12.00 |
| 5 | 구 | 신축이음 | 후타재균열 | 0.2 | 0.3 | | 1 | m | 0.30 |
| 6 | 구 | 신축이음 | 유간토사되적 | | 2.8 | | 1 | m | 2.80 |
| 7 | 구 | 신축이음 | 후타재균열 | 0.2 | 0.5 | | 2 | m | 1.00 |

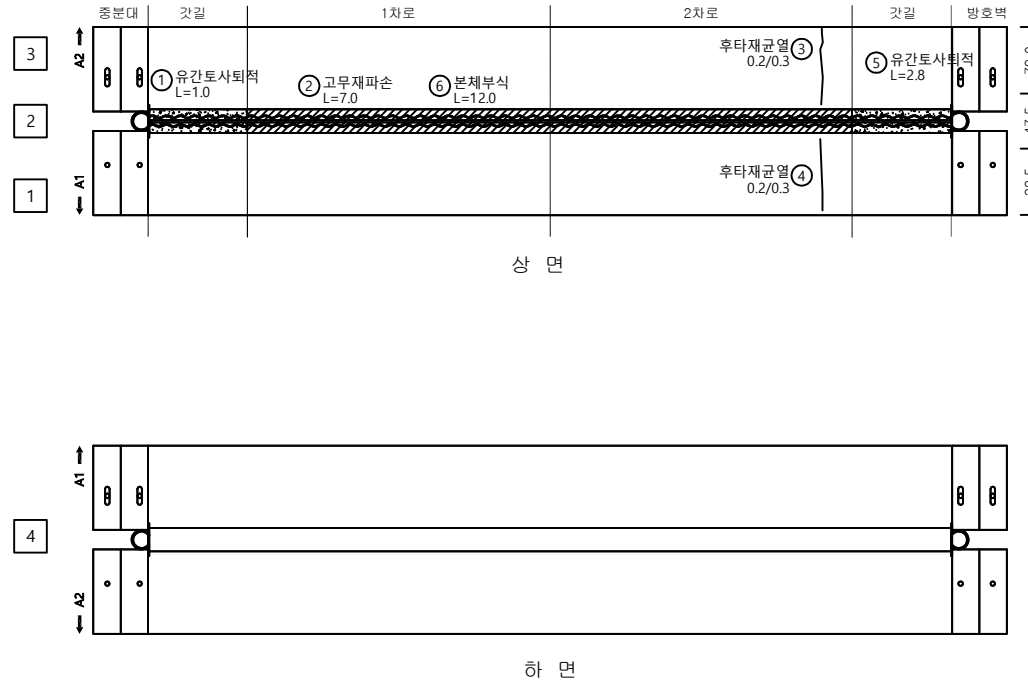
| P3 | | | | | | | | | |
|---|---|---|---|---|---|---|---|---|---|
| 1 | 구 | 신축이음 | 유간토사회적 | | 1.0 | | 1 | m | 1.00 |
| 2 | 구 | 신축이음 | 고무재파손 | | 7.0 | | 1 | m | 7.00 |
| 3 | 구 | 신축이음 | 후타재균열 | 0.2 | 0.3 | | 1 | m | 0.30 |
| 4 | 구 | 신축이음 | 후타재균열 | 0.2 | 0.3 | | 1 | m | 0.30 |
| 5 | 구 | 신축이음 | 유간토사회적 | | 2.8 | | 1 | m | 2.80 |
| 6 | 구 | 신축이음 | 본체부식 | | 12.0 | | 1 | m | 12.00 |

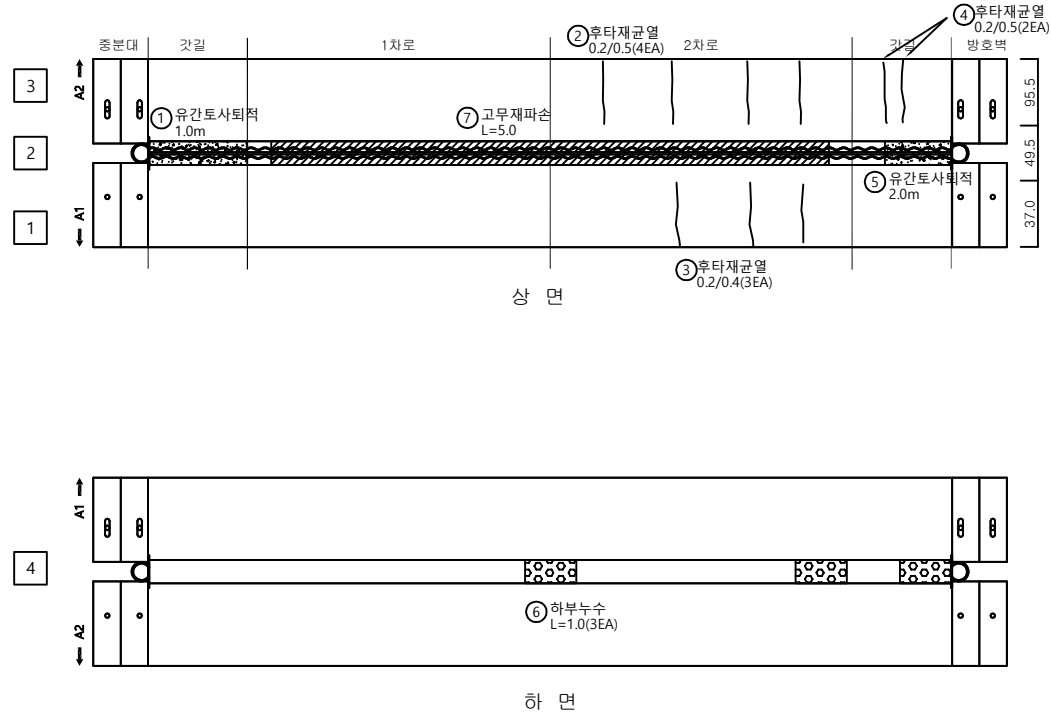
# 고래진2교(울산) 신축이음 A2

| 신축이음 | | | | | | | | | |
|---|---|---|---|---|---|---|---|---|---|
| 1 | 구 | 신축이음 | 유간토사퇴적 | | 1.0 | | 1 | m | 1.00 |
| 2 | 구 | 신축이음 | 후타재균열 | 0.2 | 0.5 | | 4 | m | 2.00 |
| 3 | 구 | 신축이음 | 후타재균열 | 0.2 | 0.4 | | 3 | m | 1.20 |
| 4 | 구 | 신축이음 | 후타재균열 | 0.2 | 0.5 | | 2 | m | 1.00 |
| 5 | 구 | 신축이음 | 유간토사퇴적 | | 2.0 | | 1 | m | 2.00 |
| 6 | 구 | 신축이음 | 하부누수 | | 1.0 | | 3 | m | 3.00 |
| 7 | 구 | 신축이음 | 고무재파손 | | 5.0 | | 1 | m | 5.00 |

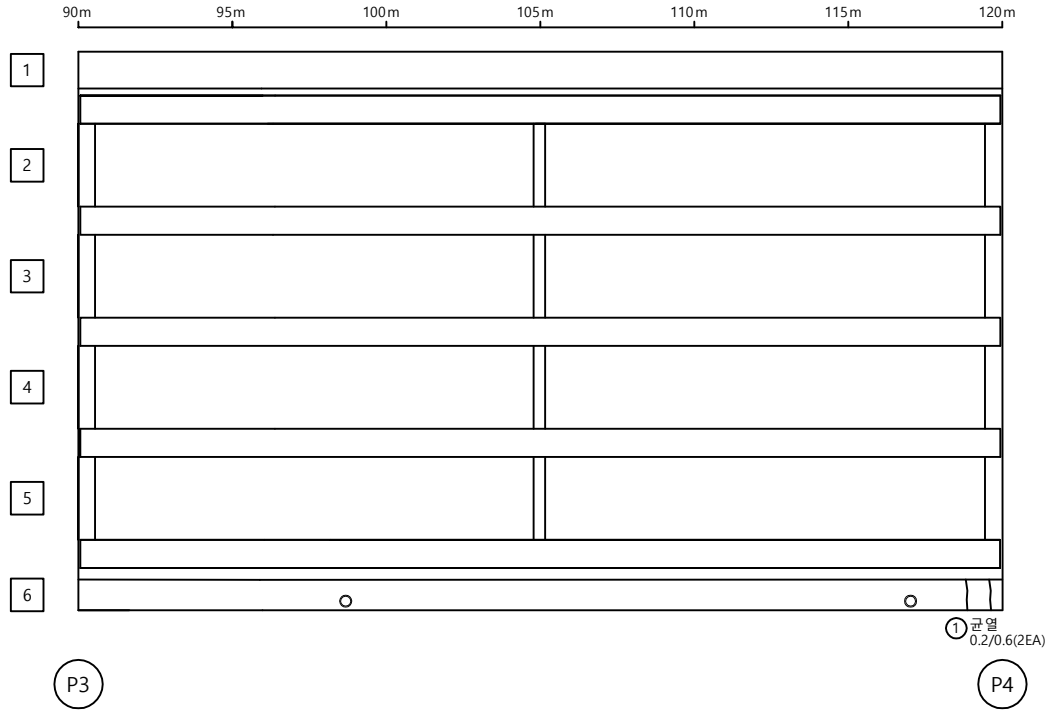
| 번호 | 선/구 | 부재명 | 손 상 현 황 | 손 상 규 모 | | | | | | 비고 |
|---|---|---|---|---|---|---|---|---|---|---|
| 1 | 구 | 바닥판 | 균열(0.3mm미만) | 0.2 | 0.6 | | 2 | m | 1.20 | |

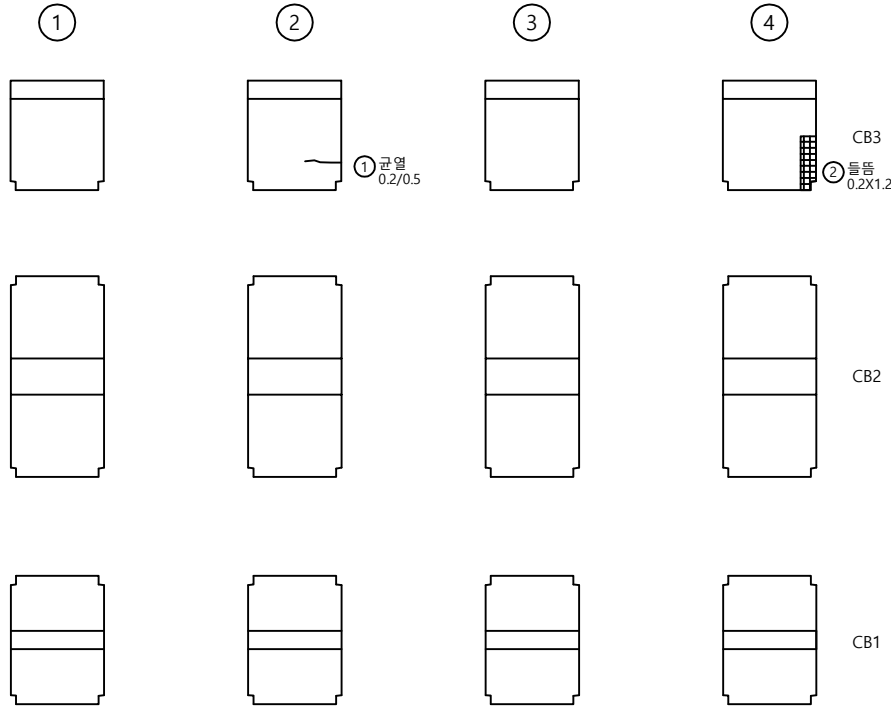
| 면적 | 신/구 | 부재명 | 손상현황 | 손상규모 | | | | | | 비고 |
|---|---|---|---|---|---|---|---|---|---|---|
| 1 | 신 | 가로보 | 균열(0.3mm이하) | 0.2 | 0.5 | | 1 | m | 0.50 | |

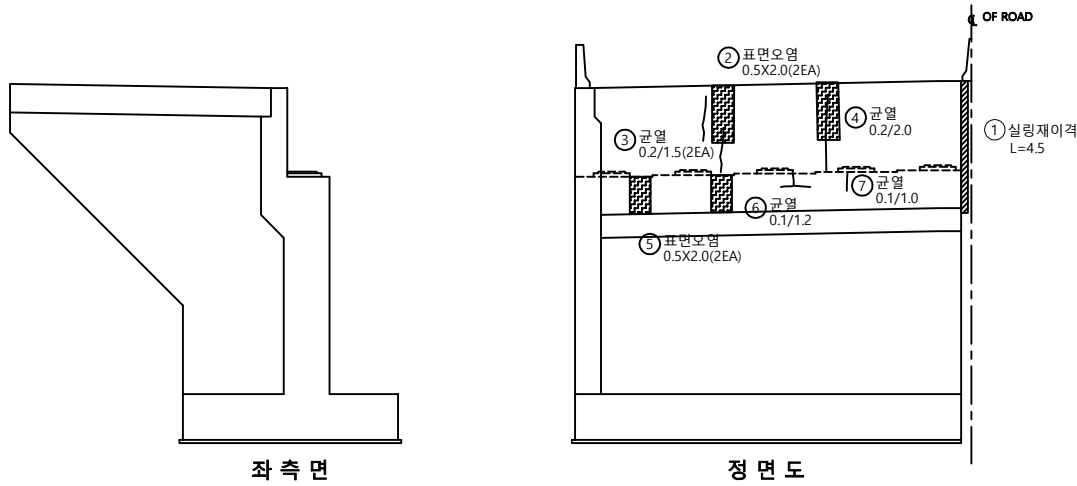
# 고래진2교(울산) 교대 A1

| 교대<br>A1 | | | | | | | | |
|---|---|---|---|---|---|---|---|---|
| 3 | 구 | 교대 | 균열(0.3mm이하) | 0.2 | 1.5 | | 1 m | 1.50 |
| 4 | 구 | 교대 | 균열(0.3mm이하) | 0.2 | 2.0 | | 1 m | 2.00 |
| 6 | 구 | 교대 | 균열(0.3mm이하) | 0.1 | 1.2 | | 1 m | 1.20 |
| 7 | | | 균열(0.3mm이하) | 0.1 | 1.0 | | 1 m | 1.00 |

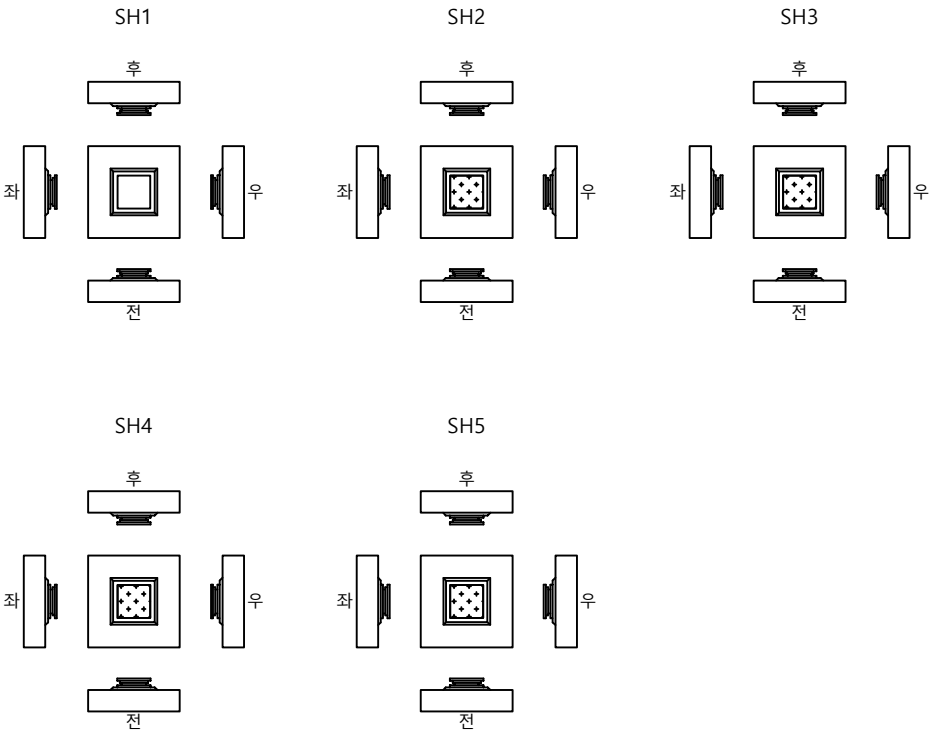
| 번호 | 신/구 | 부재명 | 손 상 현 경 | 손 상 규 모 | | | | | | 비고 |
|---|---|---|---|---|---|---|---|---|---|---|
| 1 | 구 | 교량받침 | 플레이트 부식 | | | | 4 | EA | 4.00 | |

① 플레이트부식  
4EA

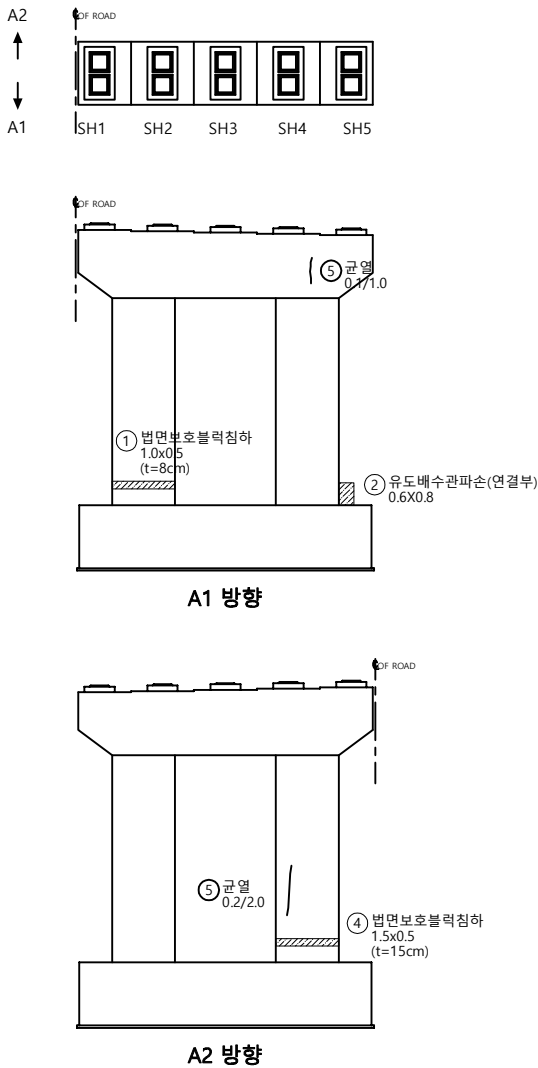
| 번호 | 신/구 | 부재명 | 손상현황 | 손상규모 | | | | | 비고 |
|---|---|---|---|---|---|---|---|---|---|
| 4 | 구 | 교각 | 균열(0.3mm이하) | 0.2 | 2.0 | | 1 | m | 2.00 |
| 5 | 신 | 교각 | 균열(0.3mm이하) | 0.1 | 1.0 | | 1 | m | 1.00 |

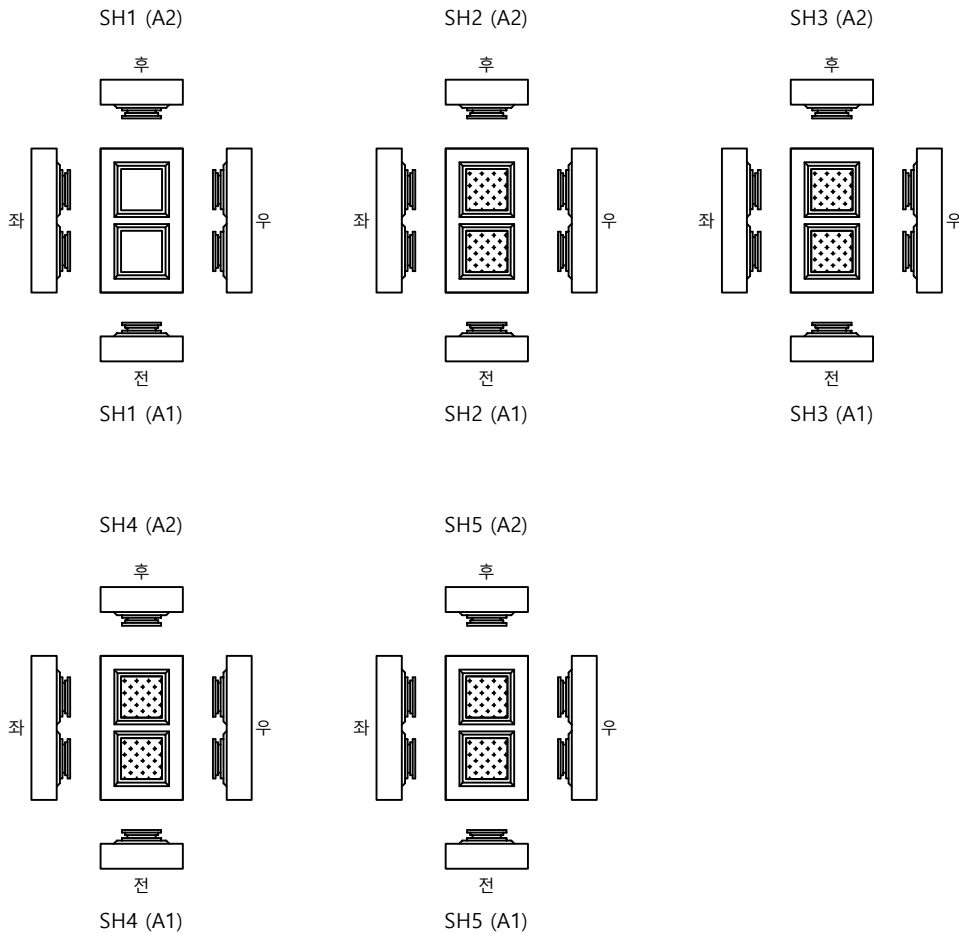
고래진2교(울산) 받침장치 P1

① 플레이트부식  
8EA

| 받침장치 | | | | | | | | | |
|---|---|---|---|---|---|---|---|---|---|
| 1 | 구 | 교량받침 | 플레이트 부식 | | | | 8 | EA | 8.00 |

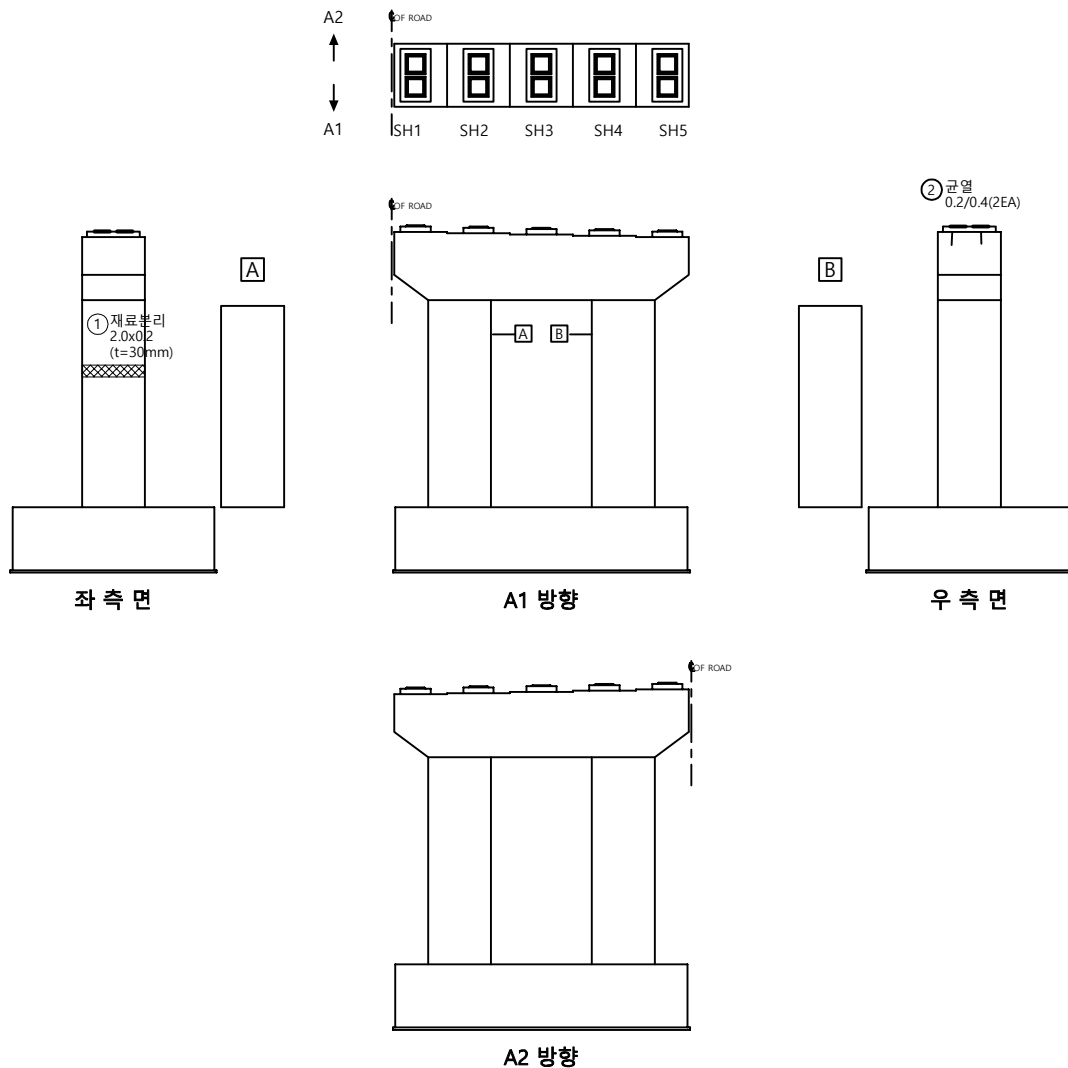
고래진2교(울산) 교각 P2

| 교각 | | | | | | | | | |
|---|---|---|---|---|---|---|---|---|---|
| 2 | 구 | 교각 | 균열(0.3mm이만) | 0.2 | 0.4 | | 2 | m | 0.80 |

| ① 재료분리<br>2.0x0.2<br>(t=30mm) | ② 균열<br>0.2/0.4(2EA) | 오염, 변색 | 부식 |

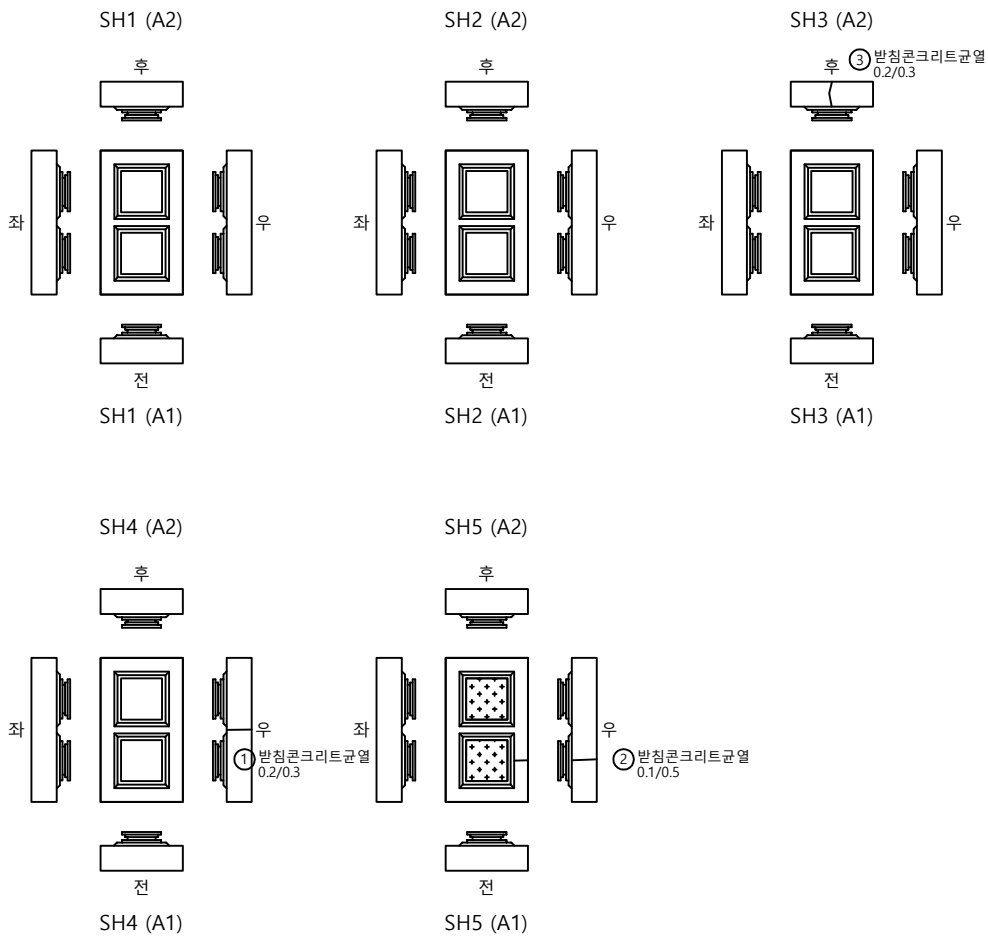
고래진2교(울산) 받침장치 P2

④ 받침부식  
2EA

| 받침장치 | | | | | | | | | |
|---|---|---|---|---|---|---|---|---|---|
| 1 | 구 | 교량받침 | 받침콘크리트 균열 | 0.2 | 0.3 | | 1 | m | 0.30 |
| 2 | 구 | 교량받침 | 받침콘크리트 균열 | 0.1 | 0.5 | | 1 | m | 0.50 |
| 3 | 구 | 교량받침 | 받침콘크리트 균열 | 0.2 | 0.3 | | 1 | m | 0.30 |
| 4 | 구 | 교량받침 | 플레이트 부식 | | | | 2 | EA | 2.00 |

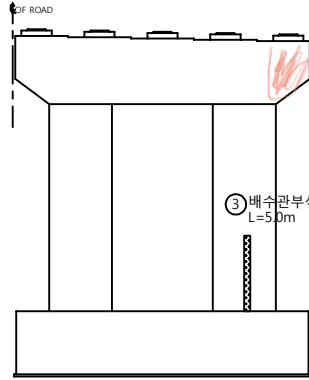
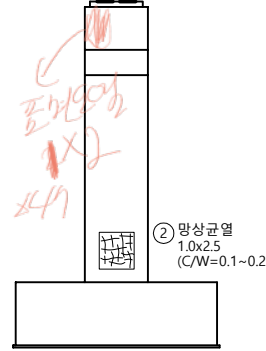
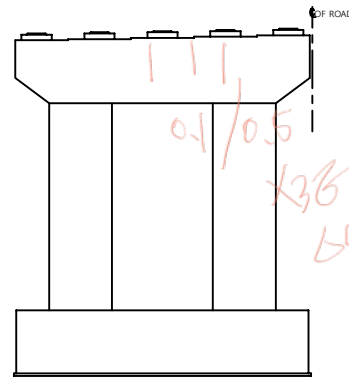
| 교각<br>P3 | | | | | | | | | | |
|---|---|---|---|---|---|---|---|---|---|---|
| 1 | 구 | 교각 | 망상균열 | 0.2 | 1.0 | 2.5 | 1 | m | 2.50 | |
| 2 | 구 | 배수시설 | 배수관 부식 | | | | 1 | EA | 1.00 | |

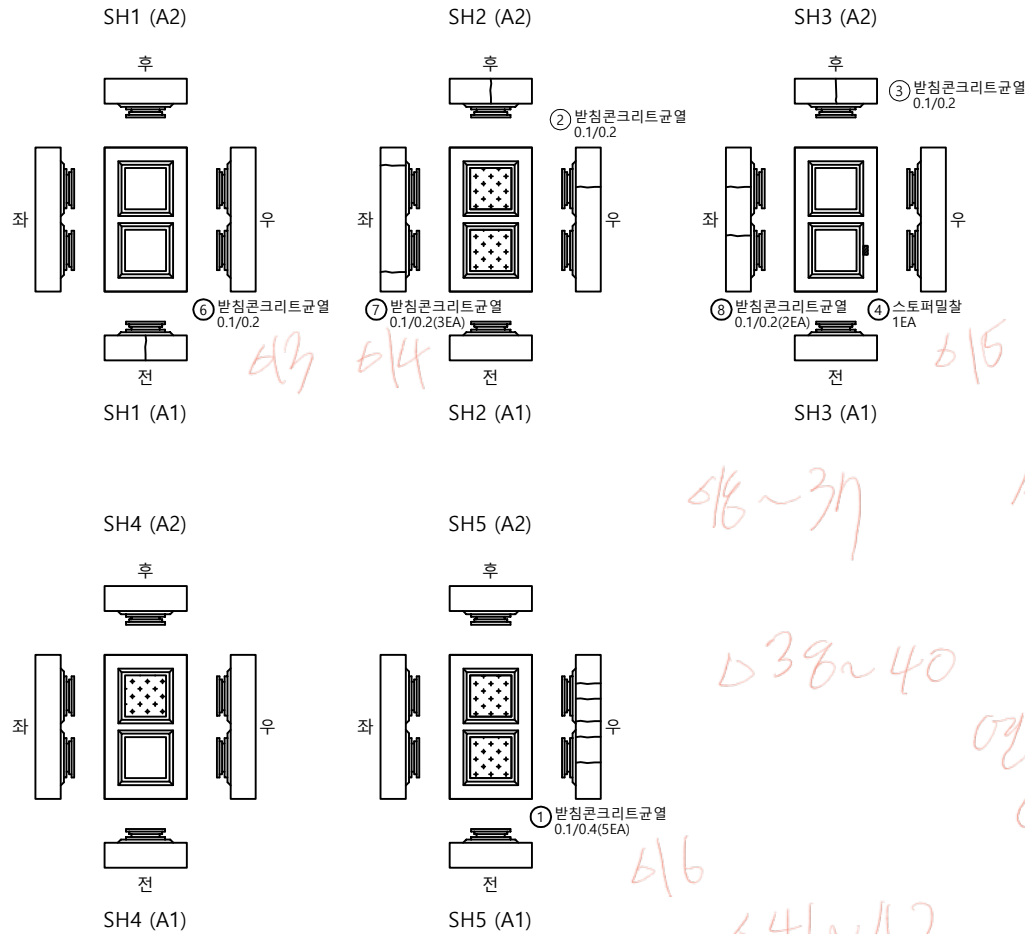
# 고래진2교(울산) 받침장치 P3

⑤ 플레이트부식  
5EA

| 번호 | 신/구 | 부재명 | 손상현황 | 손상규모 | | | | 비고 |
|---|---|---|---|---|---|---|---|---|
| 1 | 구 | 교량받침 | 받침콘크리트 균열 | 0.1 | 0.4 | | 5 m | 2.00 |
| 2 | 구 | 교량받침 | 받침콘크리트 균열 | 0.1 | 0.2 | | 1 m | 0.20 |
| 3 | 구 | 교량받침 | 받침콘크리트 균열 | 0.1 | 0.2 | | 1 m | 0.20 |
| 5 | 구 | 교량받침 | 플레이트 부식 | | | | 5 EA | 5.00 |
| 6 | 구 | 교량받침 | 받침콘크리트 균열 | 0.1 | 0.2 | | 1 m | 0.20 |
| 7 | 구 | 교량받침 | 받침콘크리트 균열 | 0.1 | 0.2 | | 3 m | 0.60 |
| 8 | 구 | 교량받침 | 받침콘크리트 균열 | 0.1 | 0.2 | | 2 m | 0.40 |

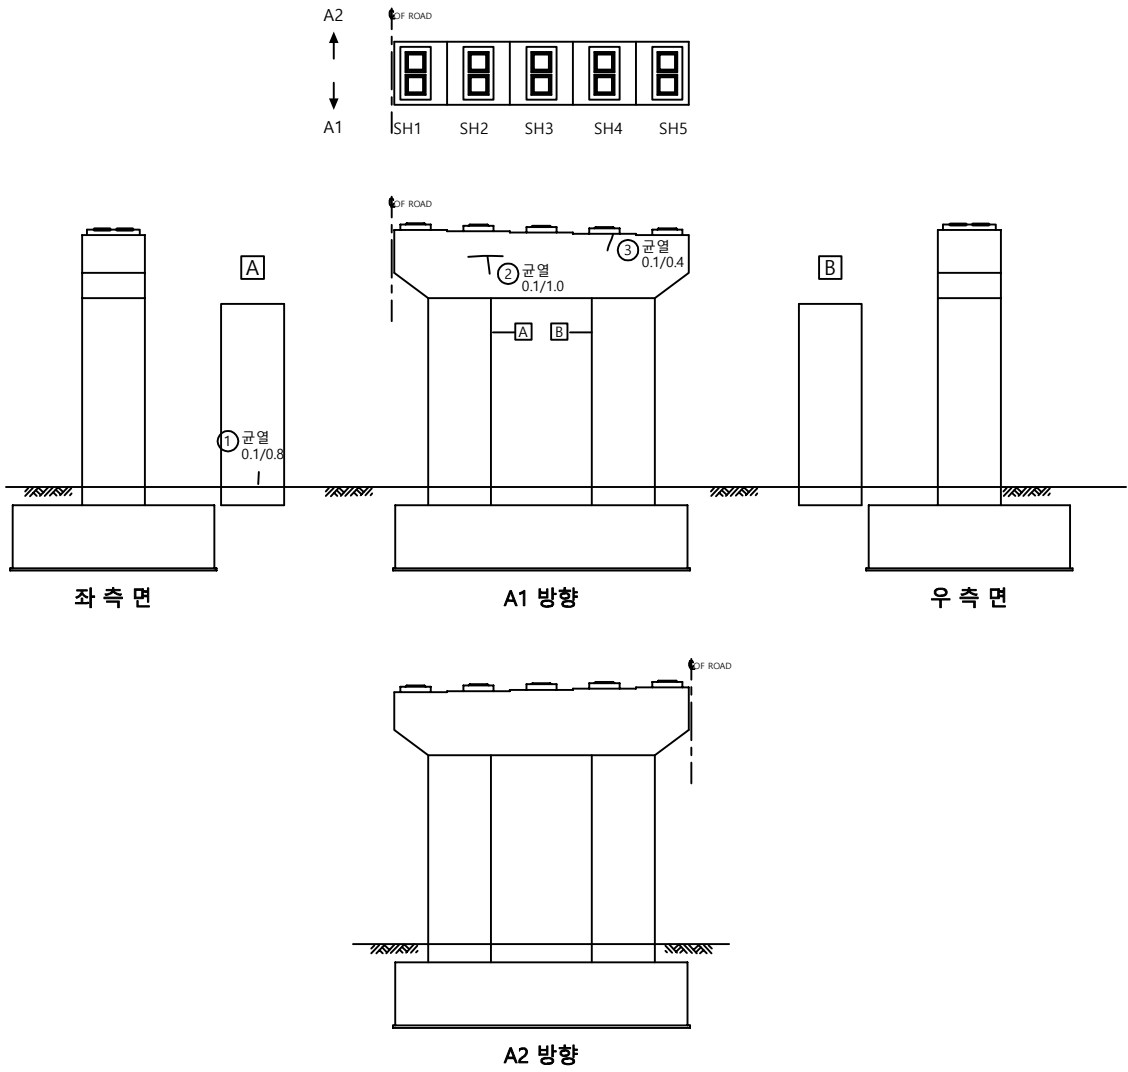
고래진2교(울산) 교각 P4

| 교각 | | | | | | | | | |
|---|---|---|---|---|---|---|---|---|---|
| 1 | 구 | 교각 | 균열(0.3mm미만) | 0.1 | 0.8 | | 1 | m | 0.80 |
| 2 | 구 | 교각 | 균열(0.3mm미만) | 0.1 | 1.0 | | 1 | m | 1.00 |
| 3 | 구 | 교각 | 균열(0.3mm미만) | 0.1 | 0.4 | | 1 | m | 0.40 |

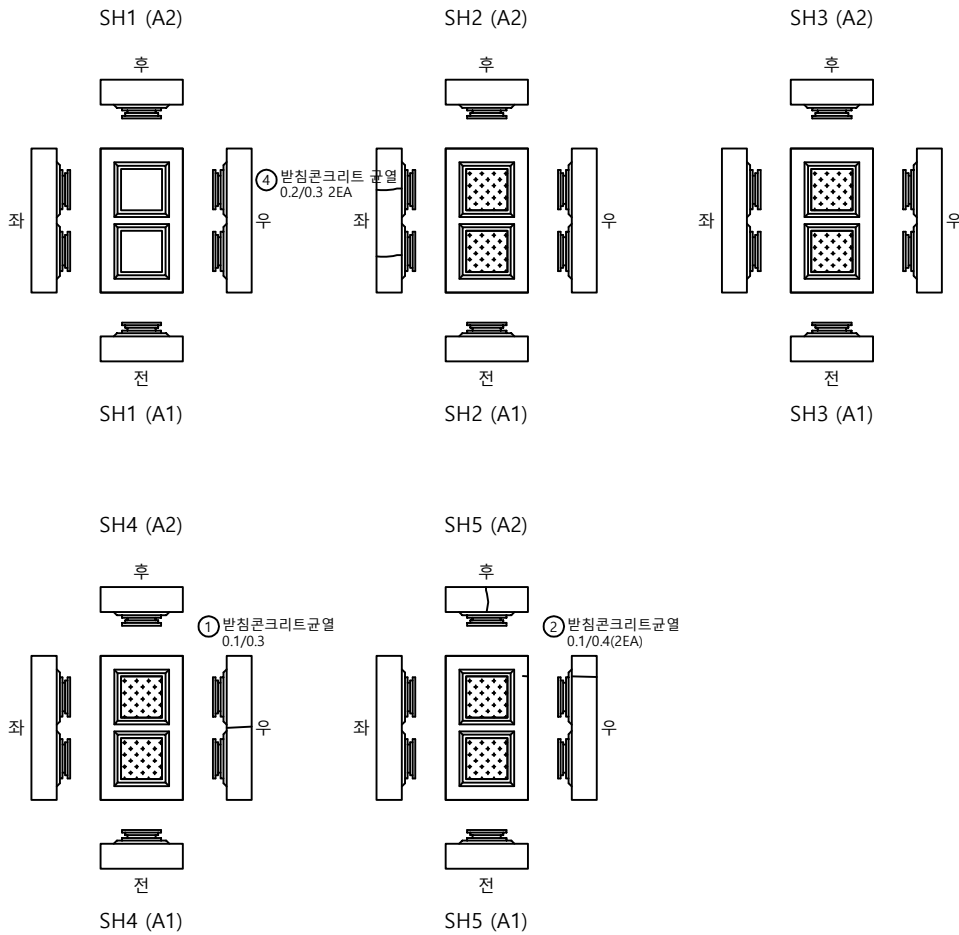
고래진2교(울산) 받침장치 P4

③ 플레이트부식  
8EA

| 받침장치 | | | | | | | | | |
|---|---|---|---|---|---|---|---|---|---|
| 1 | 구 | 교량받침 | 받침콘크리트 균열 | 0.1 | 0.3 | | 1 | m | 0.30 |
| 2 | 구 | 교량받침 | 받침콘크리트 균열 | 0.1 | 0.4 | | 2 | m | 0.80 |
| 3 | 구 | 교량받침 | 플레이트 부식 | | | | 8 | EA | 8.00 |
| 4 | 신 | 교량받침 | 받침콘크리트 균열 | 0.2 | 0.3 | | 2 | m | 0.60 |
