## 고래진2교(울산) 교면포장 S1

2023년 부산울산고속도로 정밀안전점검 및 성능평가용역

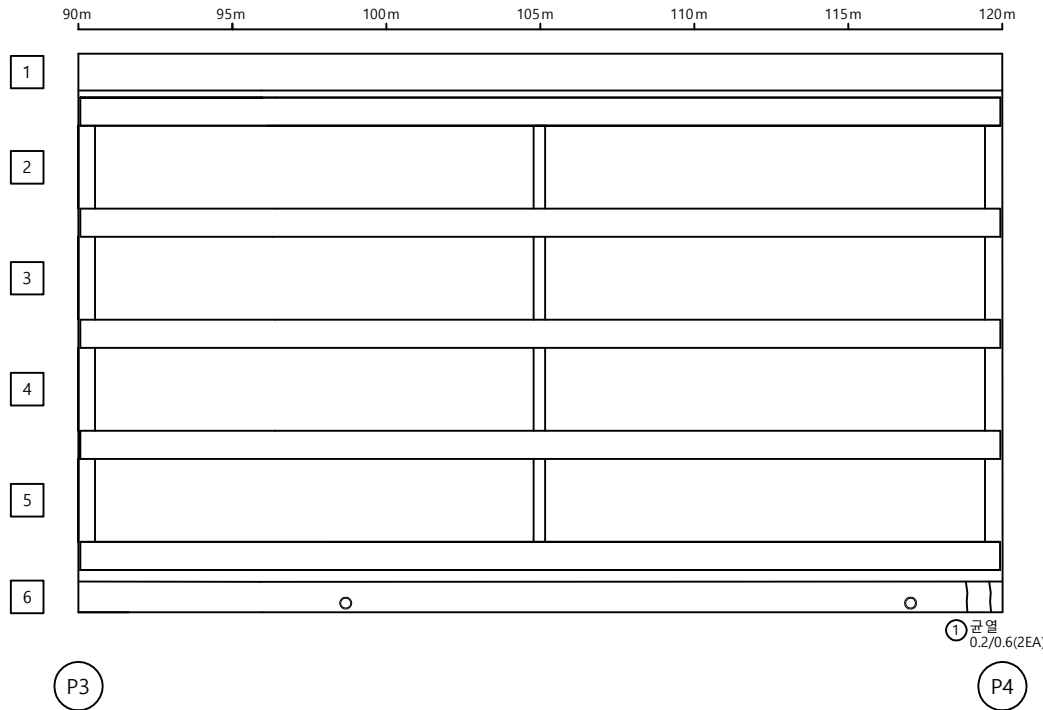
S4

| 번호 | 선/구 | 부재명 | 손상 현 황 | 손상 규 모 | | | | | | 비고 |
|---|---|---|---|---|---|---|---|---|---|---|
| 1 | 구 | 바닥판 | 균열 (0.3mm미만) | 0.2 | 0.6 | | 2 | m | 1.20 | |
