## 고래진2교(울산) 교면포장 S1

2023년 부산울산고속도로 정밀안전점검 및 성능평가용역

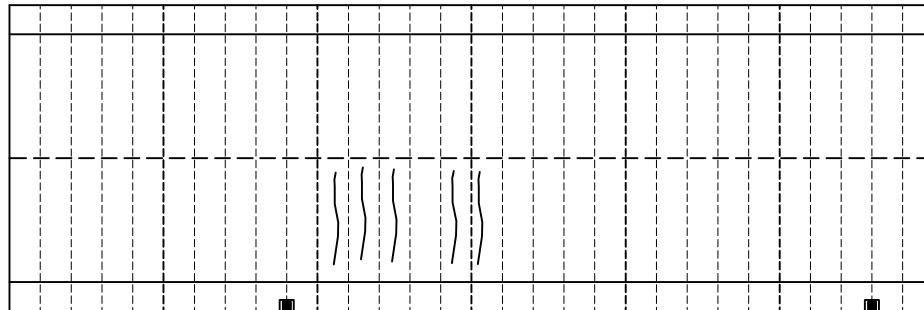
# 고래진2교(울산) 교면포장 S2

| 번호 | 신/구 | 부재명 | 손상현황 | 손상규모 | | | | | 비고 |
|---|---|---|---|---|---|---|---|---|---|
| 1 | 신 | 교면포장 | 균열 | 0.2 | 3.0 | | 5 | m | 15.00 |

① 포장균열  
0.2/3.0 5EA

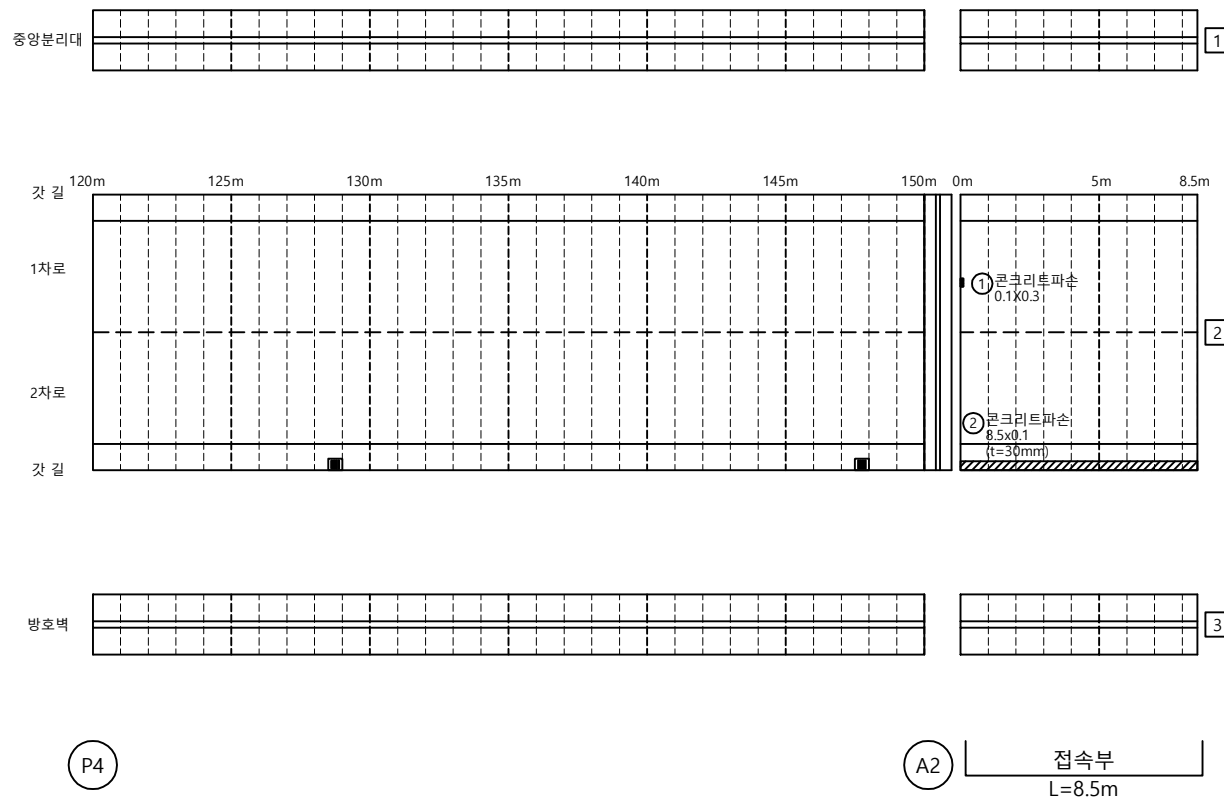
# 고래진2교(울산) 교면포장 S5

| 번호 | 신/구 | 부재명 | 손상현황 | 손상규모 | | | | | 비고 |
|---|---|---|---|---|---|---|---|---|---|
| 1 | 구 | 교면포장 | 파손 | | 0.1 | 0.3 | 1 | m² | 0.03 |
| 2 | 구 | 교면포장 | 파손 | | 0.1 | 8.5 | 1 | m² | 0.85 |

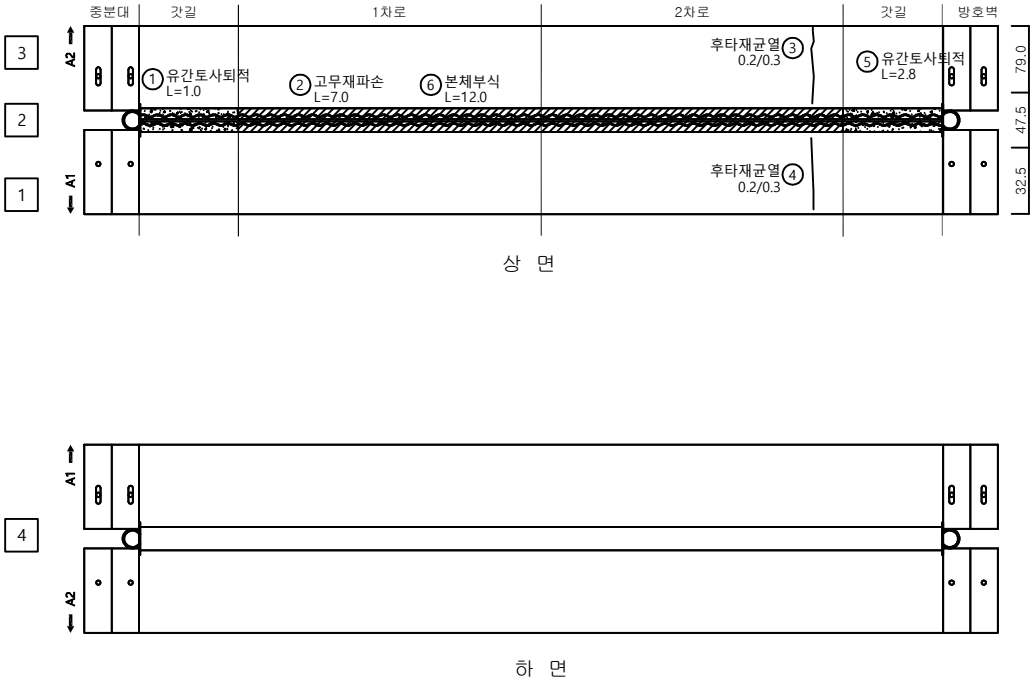
| 신축이음 | | | | | | | | | |
|---|---|---|---|---|---|---|---|---|---|
| P3 | | | | | | | | | |

| 신축이음 | | | | | | | | | |
|---|---|---|---|---|---|---|---|---|---|
| 1 | 구 | 신축이음 | 유간토사회적 | | 1.0 | | 1 | m | 1.00 |
| 2 | 구 | 신축이음 | 고무재파손 | | 7.0 | | 1 | m | 7.00 |
| 3 | 구 | 신축이음 | 후타재균열 | 0.2 | 0.3 | | 1 | m | 0.30 |
| 4 | 구 | 신축이음 | 후타재균열 | 0.2 | 0.3 | | 1 | m | 0.30 |
| 5 | 구 | 신축이음 | 유간토사회적 | | 2.8 | | 1 | m | 2.80 |
| 6 | 구 | 신축이음 | 본체부식 | | 12.0 | | 1 | m | 12.00 |

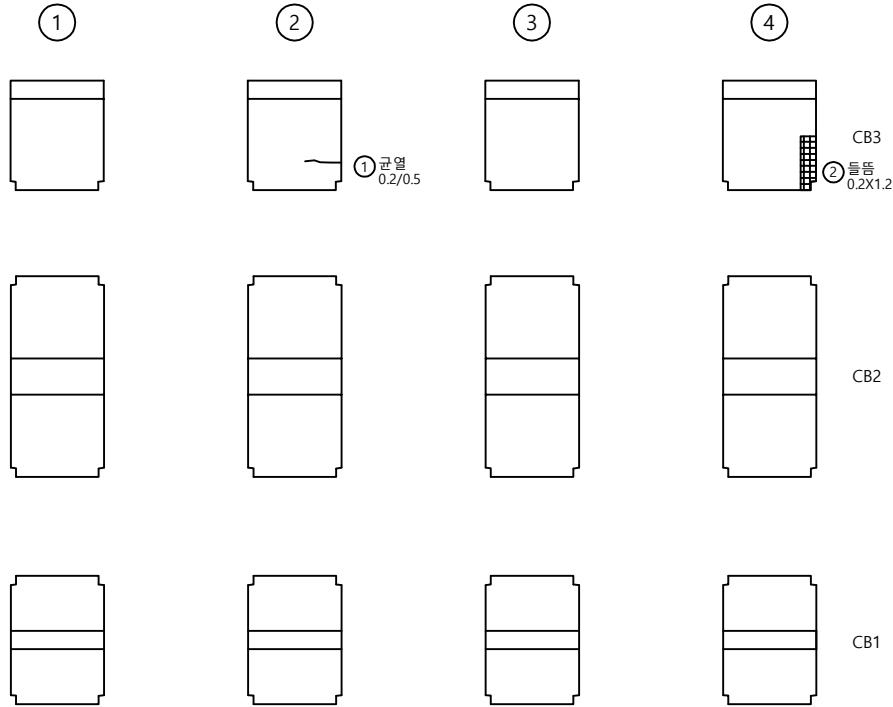
| 면적 | 신/구 | 부재명 | 손상현황 | 손상규모 | | | | | | 비고 |
|---|---|---|---|---|---|---|---|---|---|---|
| 1 | 신 | 가로보 | 균열(0.3mm이하) | 0.2 | 0.5 | | 1 | m | 0.50 | |

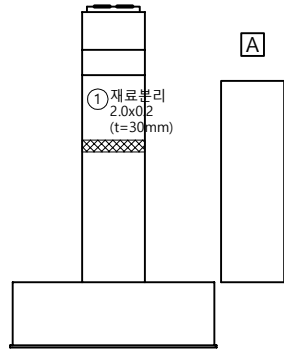
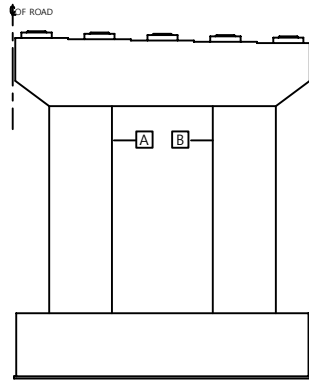
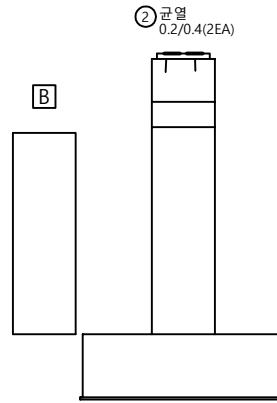
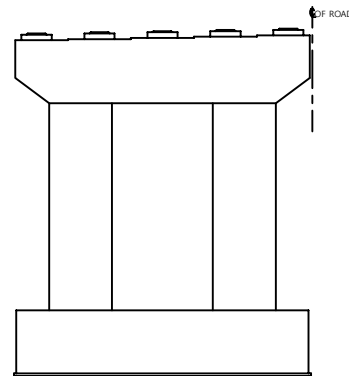
고래진2교(울산) 교각 P2

| 교각 | | | | | | | | | | | |
|---|---|---|---|---|---|---|---|---|---|---|--|
| 2 | 구 | 교각 | 균열(0.3mm이하) | 0.2 | 0.4 | | 2 | m | 0.80 | | |

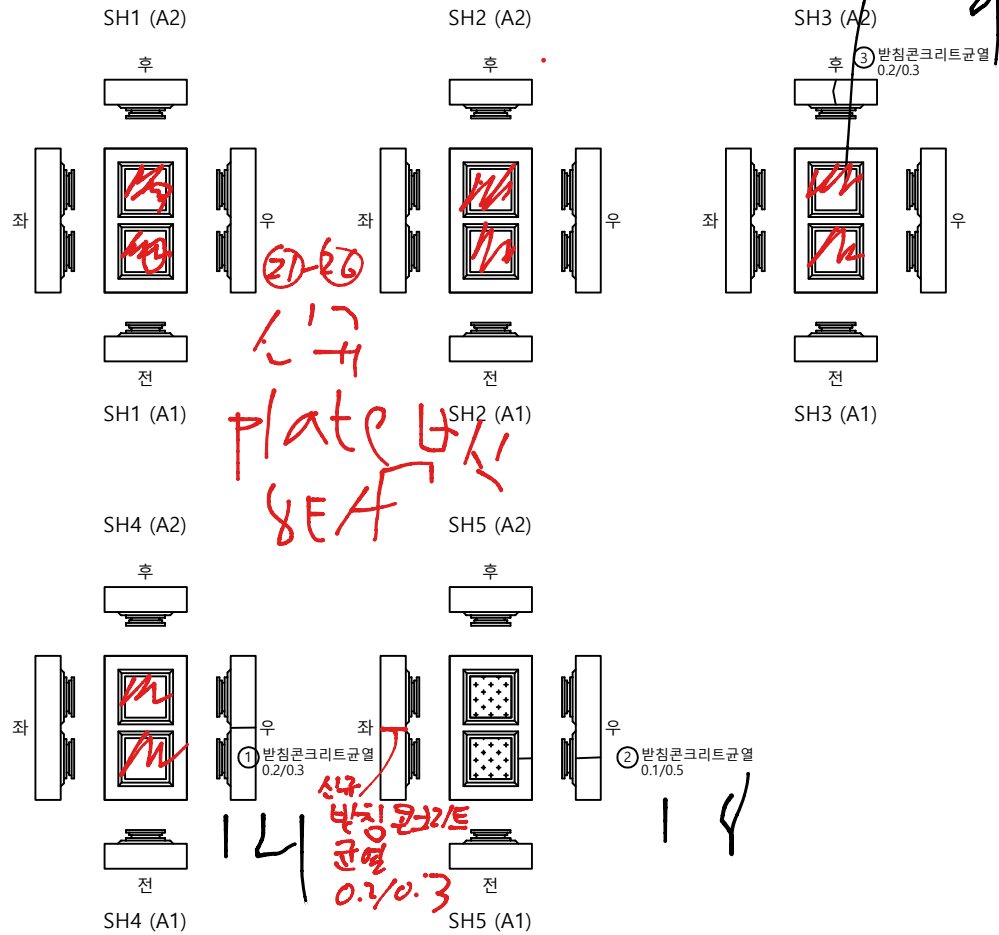
# 고래진2교(울산) 받침장치 P2

④ 받침부식  
2EA

| 번호 | 신/구 | 부재명 | 손상현황 | 손상규모 | | | | | 비고 |
|---|---|---|---|---|---|---|---|---|---|
| 1 | 구 | 교량받침 | 받침콘크리트 균열 | 0.2 | 0.3 | | 1 | m | 0.30 |
| 2 | 구 | 교량받침 | 받침콘크리트 균열 | 0.1 | 0.5 | | 1 | m | 0.50 |
| 3 | 구 | 교량받침 | 받침콘크리트 균열 | 0.2 | 0.3 | | 1 | m | 0.30 |
| 4 | 구 | 교량받침 | 플레이트 부식 | | | | 2 | EA | 2.00 |

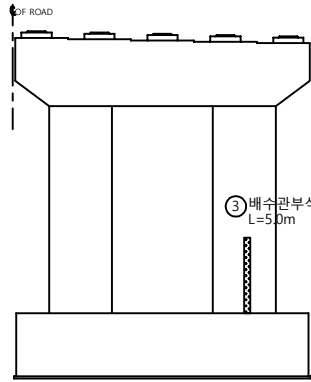
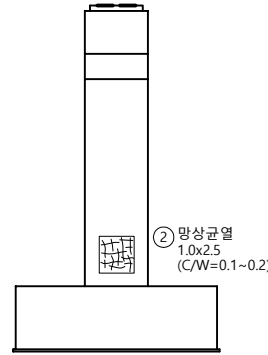
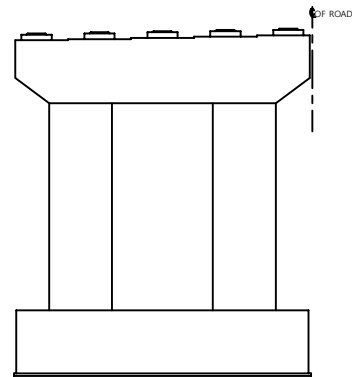
| 교각<br>P3 | | | | | | | | | | | | |
|---|---|---|---|---|---|---|---|---|---|---|--|--|
| 1 | 구 | 교각 | 망상균열 | 0.2 | 1.0 | 2.5 | 1 | m | 2.50 | | | |
| 2 | 구 | 배수시설 | 배수관 부식 | | | | 1 | EA | 1.00 | | | |

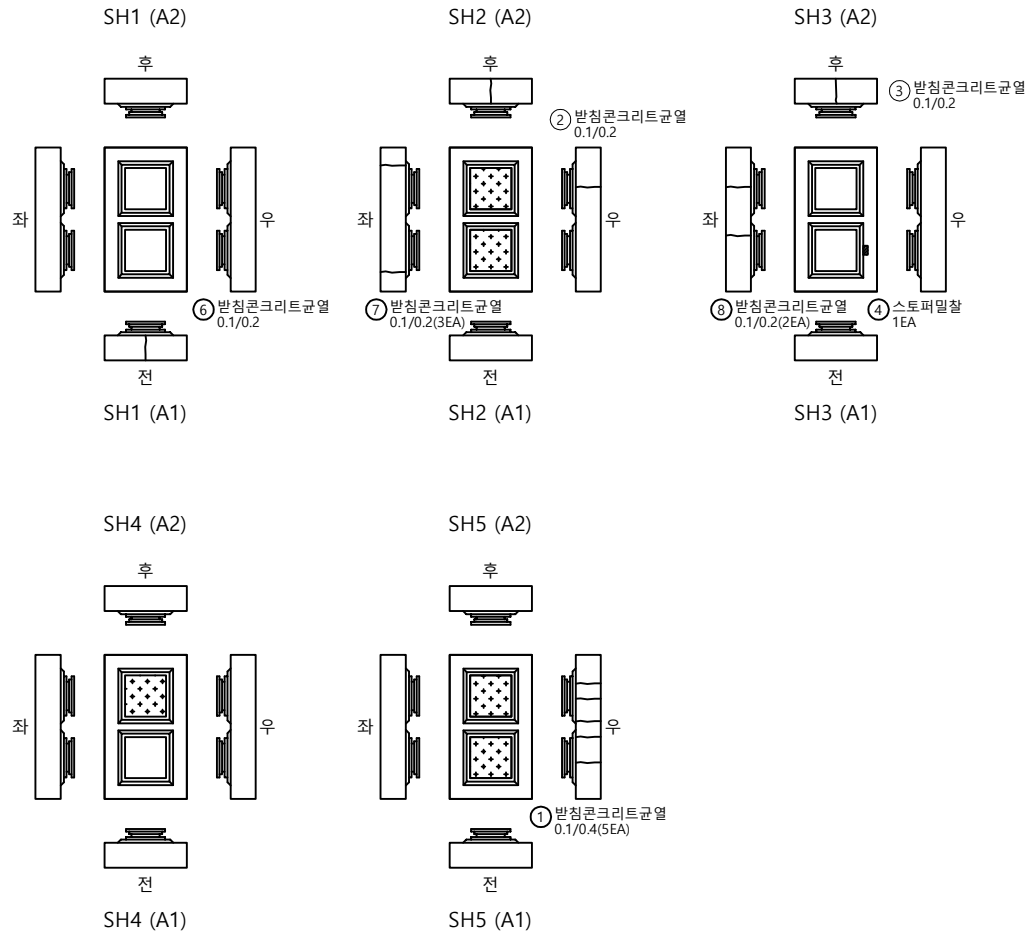
# 고래진2교(울산) 받침장치 P3

⑤ 플레이트부식  
5EA

| 받침장치 | | | | | | | | | |
|---|---|---|---|---|---|---|---|---|---|
| 1 | 구 | 교량받침 | 받침콘크리트 균열 | 0.1 | 0.4 | | 5 | m | 2.00 |
| 2 | 구 | 교량받침 | 받침콘크리트 균열 | 0.1 | 0.2 | | 1 | m | 0.20 |
| 3 | 구 | 교량받침 | 받침콘크리트 균열 | 0.1 | 0.2 | | 1 | m | 0.20 |
| 5 | 구 | 교량받침 | 플레이트 부식 | | | | 5 | EA | 5.00 |
| 6 | 구 | 교량받침 | 받침콘크리트 균열 | 0.1 | 0.2 | | 1 | m | 0.20 |
| 7 | 구 | 교량받침 | 받침콘크리트 균열 | 0.1 | 0.2 | | 3 | m | 0.60 |
| 8 | 구 | 교량받침 | 받침콘크리트 균열 | 0.1 | 0.2 | | 2 | m | 0.40 |

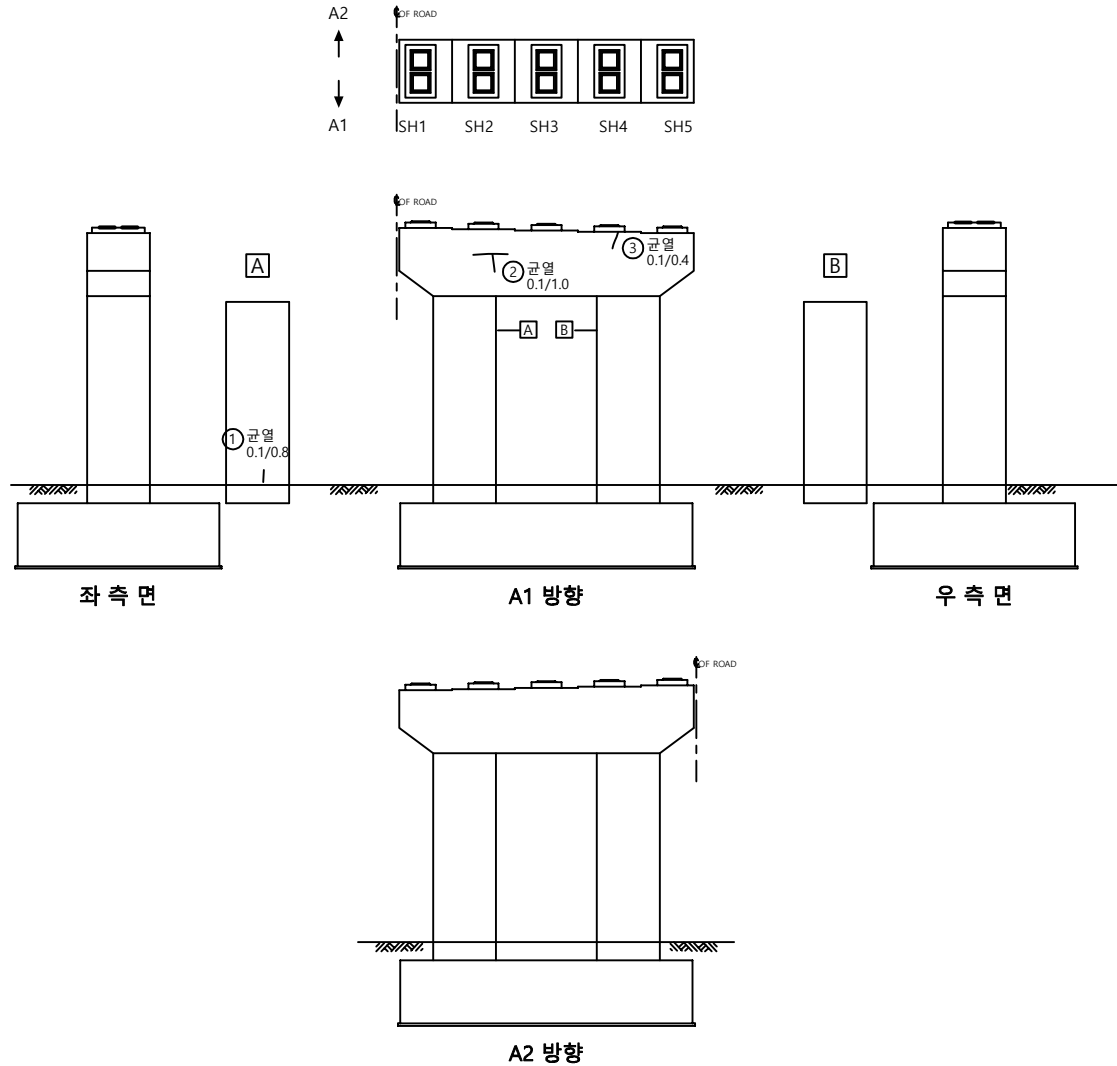
| 번호 | 신/구 | 부재명 | 손상현황 | 손상규모 | | | | | | 비고 |
|---|---|---|---|---|---|---|---|---|---|---|
| 1 | 구 | 교각 | 균열(0.3mm미만) | 0.1 | 0.8 | | 1 | m | 0.80 | |
| 2 | 구 | 교각 | 균열(0.3mm미만) | 0.1 | 1.0 | | 1 | m | 1.00 | |
| 3 | 구 | 교각 | 균열(0.3mm미만) | 0.1 | 0.4 | | 1 | m | 0.40 | |

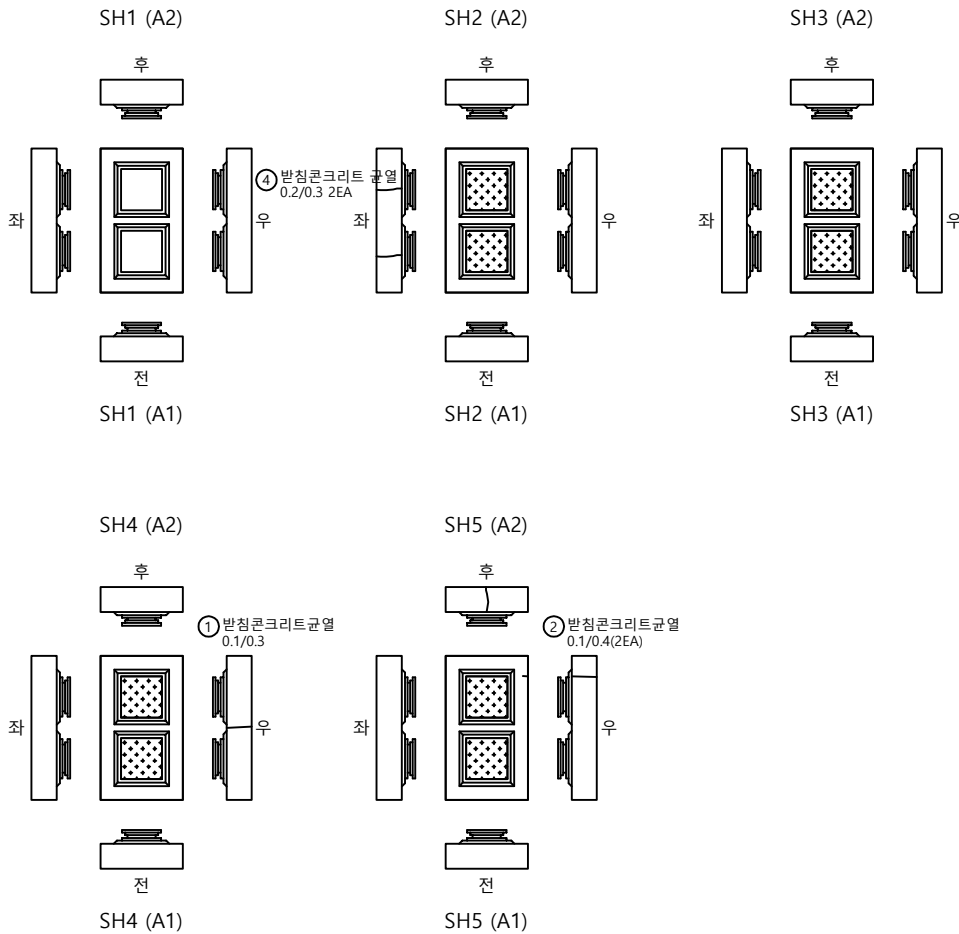
고래진2교(울산) 받침장치 P4

③ 플레이트부식  
8EA

| 번호 | 신/구 | 부재명 | 손상현황 | 손상규모 | | | | | 비고 |
|---|---|---|---|---|---|---|---|---|---|
| 1 | 구 | 교량받침 | 받침콘크리트 균열 | 0.1 | 0.3 | | 1 | m | 0.30 |
| 2 | 구 | 교량받침 | 받침콘크리트 균열 | 0.1 | 0.4 | | 2 | m | 0.80 |
| 3 | 구 | 교량받침 | 플레이트 부식 | | | | 8 | EA | 8.00 |
| 4 | 신 | 교량받침 | 받침콘크리트 균열 | 0.2 | 0.3 | | 2 | m | 0.60 |
