## 고래진2교(울산) 교면포장 S1

## 손상물량표

2023년 부산울산고속도로 정밀안전점검 및 성능평가용역

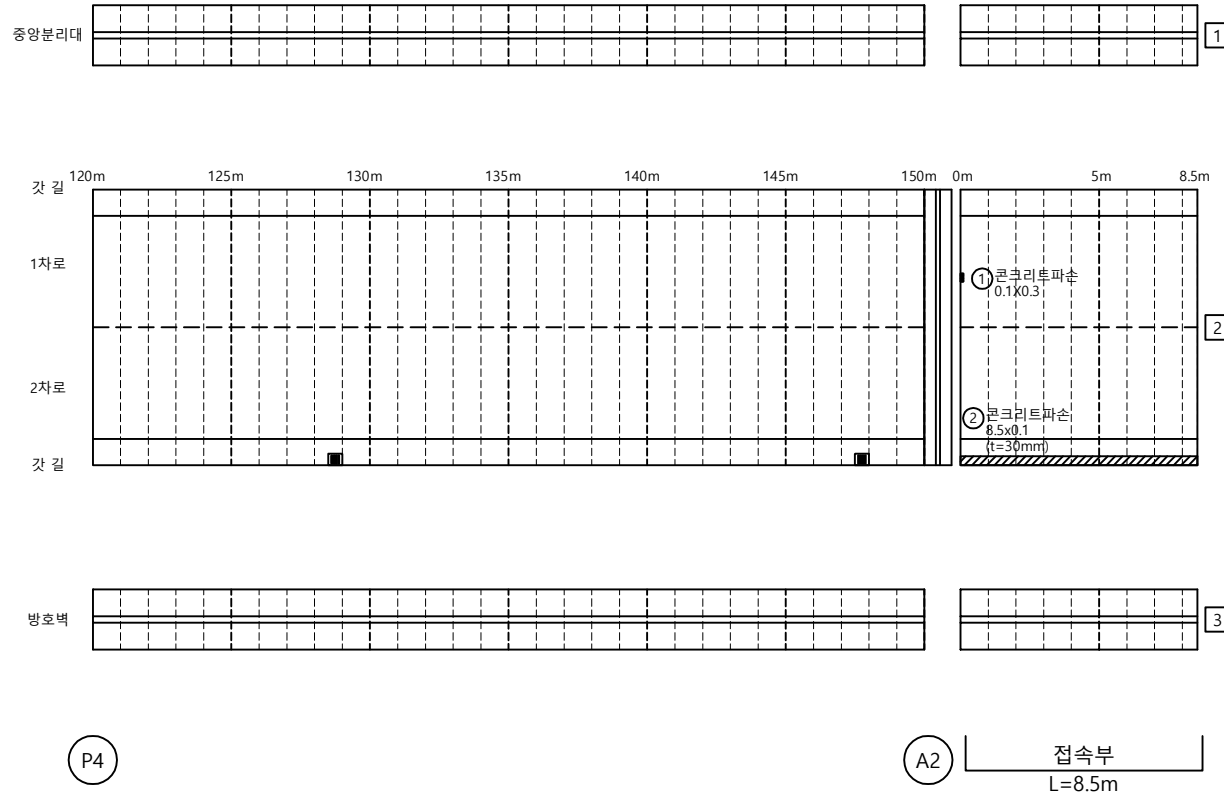
# 고래진2교(울산) 교면포장 S5

| 번호 | 신/구 | 부재명 | 손상현황 | 손상규모 | | | | | 비고 |
|---|---|---|---|---|---|---|---|---|---|
| 1 | 구 | 교면포장 | 파손 | | 0.1 | 0.3 | 1 | m <sup>2</sup> | 0.03 |
| 2 | 구 | 교면포장 | 파손 | | 0.1 | 8.5 | 1 | m <sup>2</sup> | 0.85 |

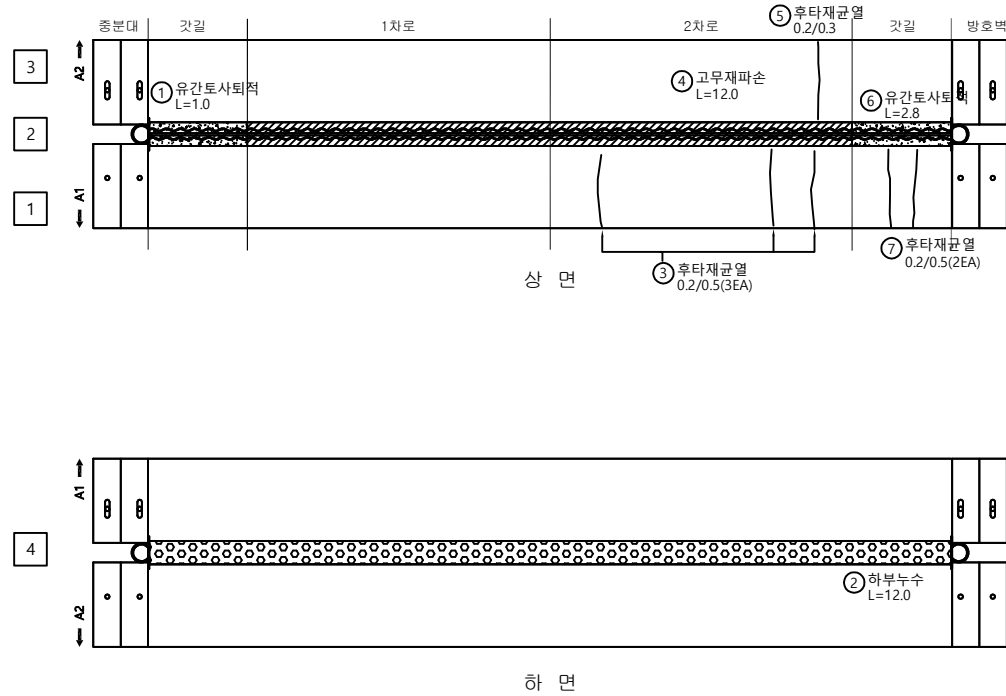
# 고래진2교(울산) 신축이음 A1

| 번호 | 신/구 | 부재명 | 손상현황 | 손상규모 | | | | | 비고 |
|---|---|---|---|---|---|---|---|---|---|
| 1 | 구 | 신축이음 | 유간토사퇴적 | | 1.0 | | 1 | m | 1.00 |
| 2 | 신 | 신축이음 | 해부누수 | | 12.0 | | 1 | m | 12.00 |
| 3 | 구 | 신축이음 | 후타재균열 | 0.2 | 0.5 | | 3 | m | 1.50 |
| 4 | 구 | 신축이음 | 고무재파손 | | 12.0 | | 1 | m | 12.00 |
| 5 | 구 | 신축이음 | 후타재균열 | 0.2 | 0.3 | | 1 | m | 0.30 |
| 6 | 구 | 신축이음 | 유간토사퇴적 | | 2.8 | | 1 | m | 2.80 |
| 7 | 구 | 신축이음 | 후타재균열 | 0.2 | 0.5 | | 2 | m | 1.00 |

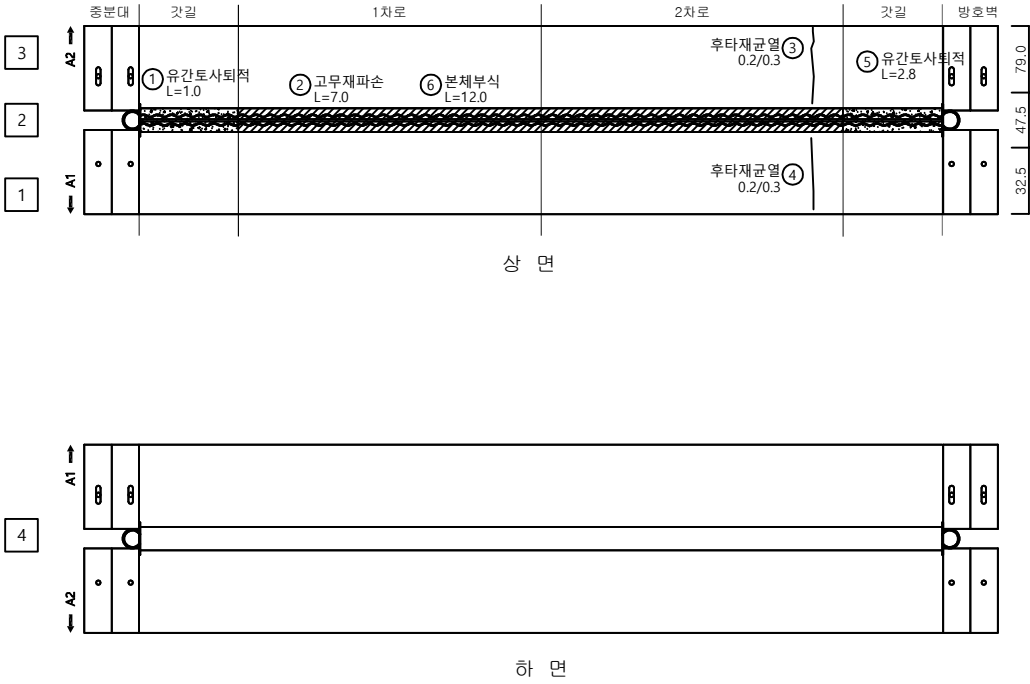
| 신축이음 | | | | | | | | | |
|---|---|---|---|---|---|---|---|---|---|
| P3 | | | | | | | | | |

| 신축이음 | | | | | | | | | |
|---|---|---|---|---|---|---|---|---|---|
| 1 | 구 | 신축이음 | 유견토사된적 | | 1.0 | | 1 | m | 1.00 |
| 2 | 구 | 신축이음 | 고무재파손 | | 7.0 | | 1 | m | 7.00 |
| 3 | 구 | 신축이음 | 후타재균열 | 0.2 | 0.3 | | 1 | m | 0.30 |
| 4 | 구 | 신축이음 | 후타재균열 | 0.2 | 0.3 | | 1 | m | 0.30 |
| 5 | 구 | 신축이음 | 유견토사된적 | | 2.8 | | 1 | m | 2.80 |
| 6 | 구 | 신축이음 | 본체부식 | | 12.0 | | 1 | m | 12.00 |

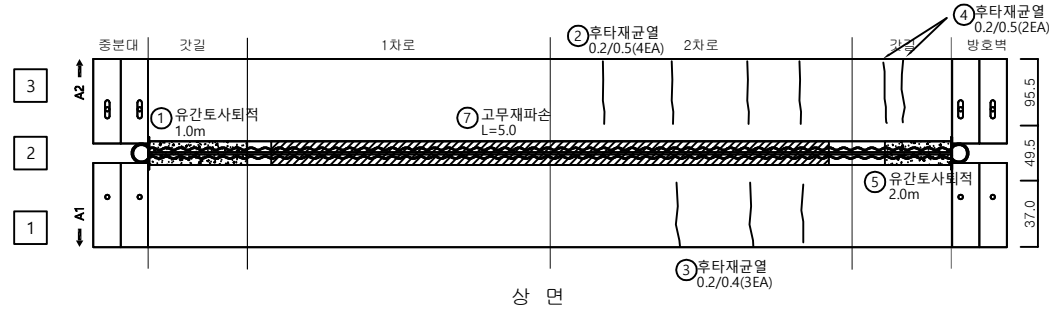
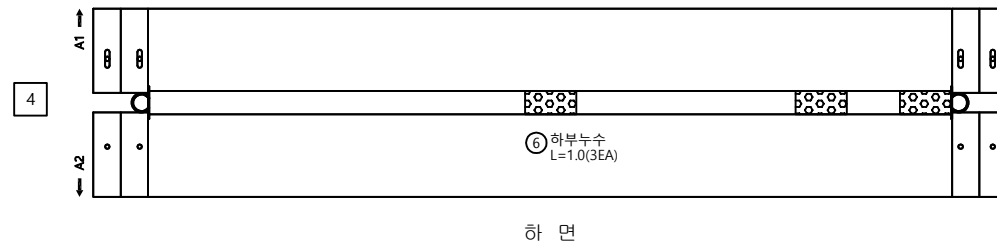
# 고래진2교(울산) 신축이음 A2

| 번호 | | 신/구 | 부재명 | 손상현황 | 손상규모 | | | | | 비고 |
|---|---|---|---|---|---|---|---|---|---|---|
| 1 | 구 | 신축이음 | 유간토사퇴적 | | | 1.0 | | 1 | m | 1.00 |
| 2 | 구 | 신축이음 | 후타재균열 | | 0.2 | 0.5 | | 4 | m | 2.00 |
| 3 | 구 | 신축이음 | 후타재균열 | | 0.2 | 0.4 | | 3 | m | 1.20 |
| 4 | 구 | 신축이음 | 후타재균열 | | 0.2 | 0.5 | | 2 | m | 1.00 |
| 5 | 구 | 신축이음 | 유간토사퇴적 | | | 2.0 | | 1 | m | 2.00 |
| 6 | 구 | 신축이음 | 하부누수 | | | 1.0 | | 3 | m | 3.00 |
| 7 | 구 | 신축이음 | 고무재파손 | | | 5.0 | | 1 | m | 5.00 |

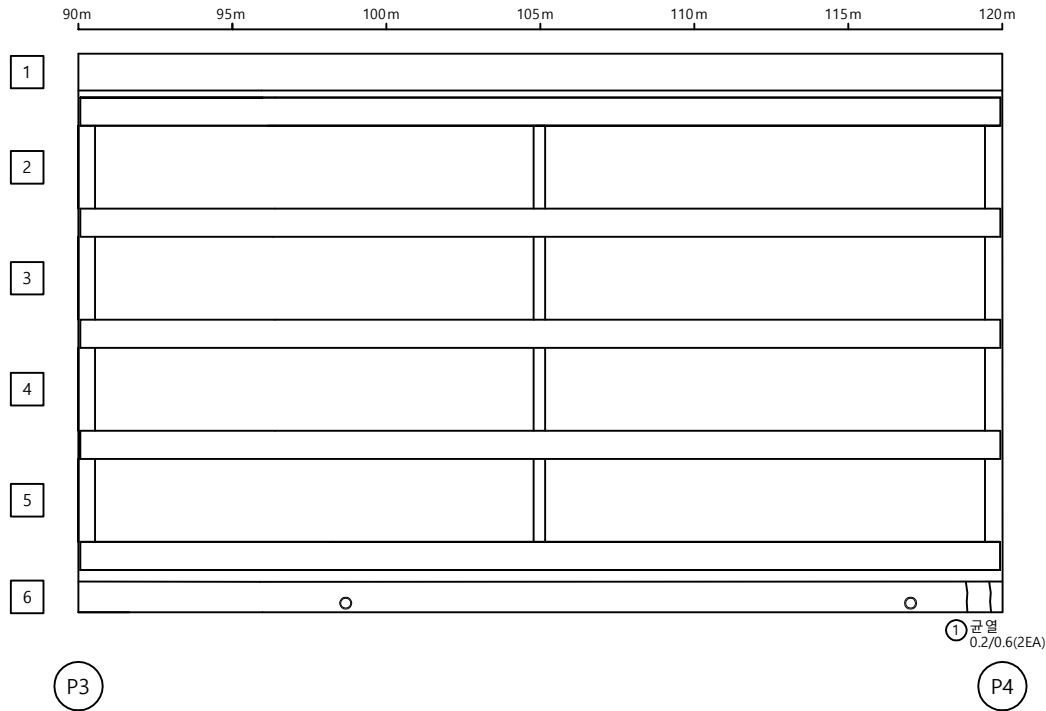
| 번호 | 선/구 | 부재명 | 손 상 현 황 | 손 상 규 모 | | | | | | 비고 |
|---|---|---|---|---|---|---|---|---|---|---|
| 1 | 구 | 바닥판 | 균열(0.3mm미만) | 0.2 | 0.6 | | 2 | m | 1.20 | |

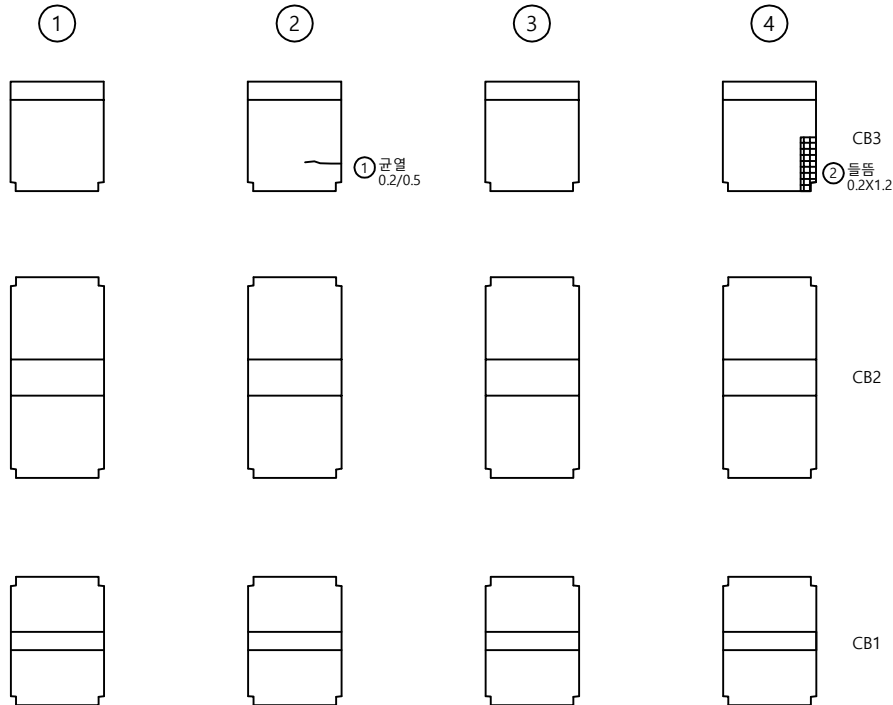
| 면적 | 신/구 | 부재명 | 손상현황 | 손상규모 | | | | | | 비고 |
|---|---|---|---|---|---|---|---|---|---|---|
| 1 | 신 | 가로보 | 균열(0.3mm이하) | 0.2 | 0.5 | | 1 | m | 0.50 | |

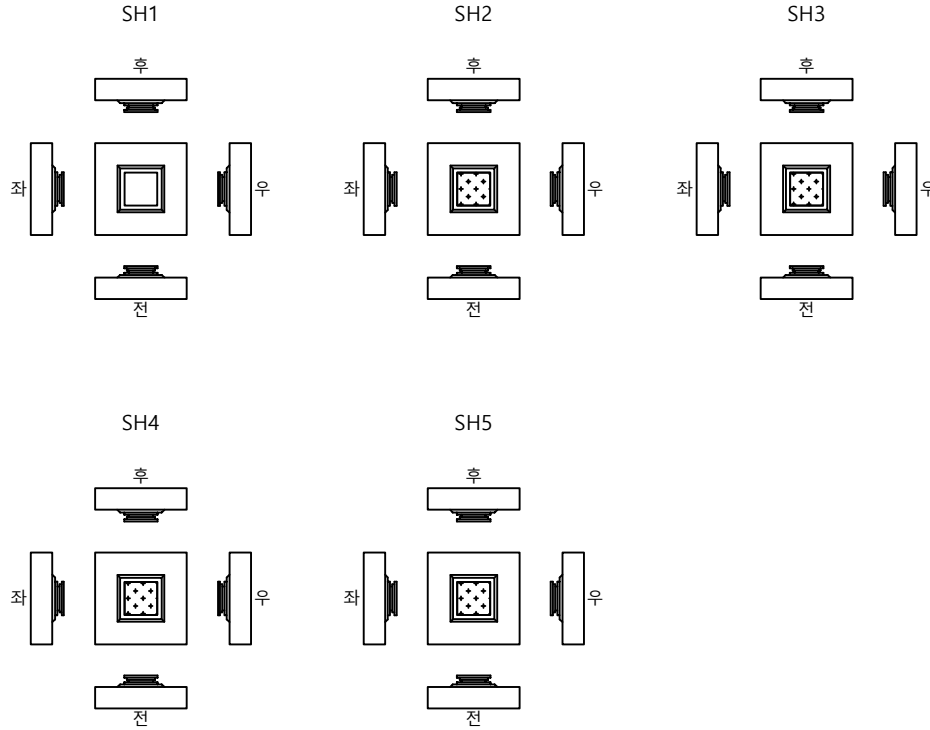
# 고래진2교(울산) 받침장치 A1

①플레이트부식  
4EA

| 번호 | 선/구 | 부재명 | 손상현황 | 손상규모 | | | | | | 비고 |
|---|---|---|---|---|---|---|---|---|---|---|
| 1 | 구 | 교량받침 | 플레이트 부식 | | | | 4 | EA | 4.00 | |

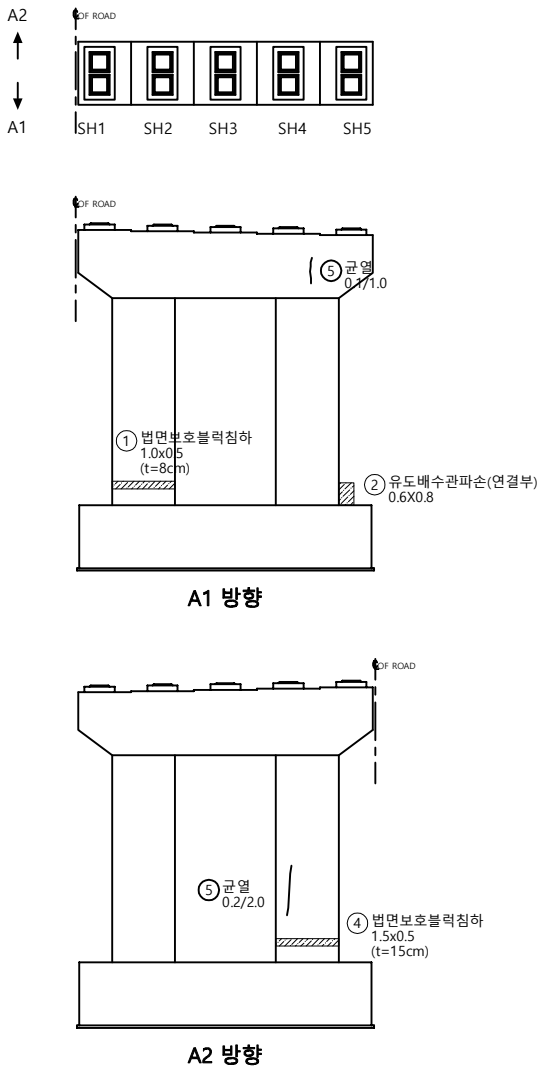
| 번호 | 신/구 | 부재명 | 손상현황 | 손상규모 | | | | | 비고 |
|---|---|---|---|---|---|---|---|---|---|
| 4 | 구 | 교각 | 균열(0.3mm이하) | 0.2 | 2.0 | | 1 | m | 2.00 |
| 5 | 신 | 교각 | 균열(0.3mm이하) | 0.1 | 1.0 | | 1 | m | 1.00 |

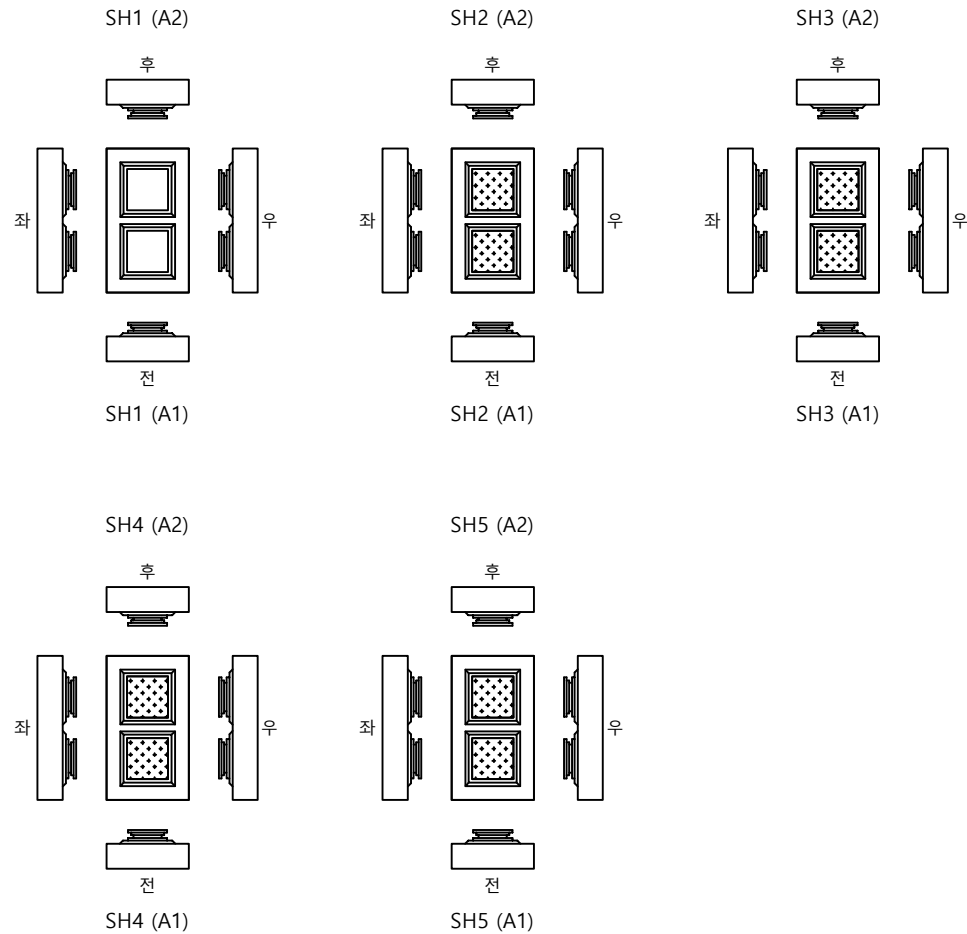
고래진2교(울산) 받침장치 P1

① 플레이트부식  
8EA

| 받침장치 | | | | | | | | | |
|---|---|---|---|---|---|---|---|---|---|
| 1 | 구 | 교량받침 | 플레이트 부식 | | | | 8 | EA | 8.00 |

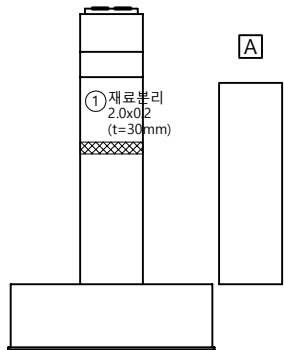
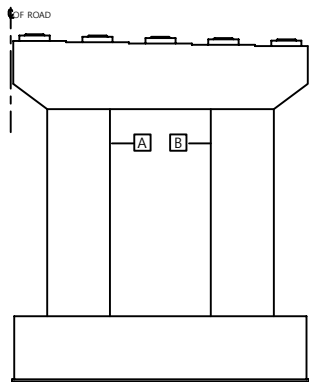
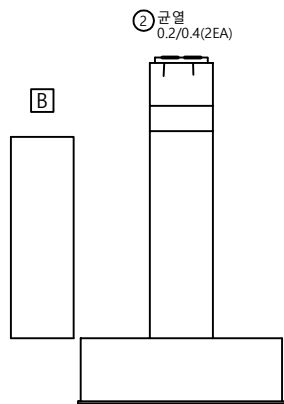
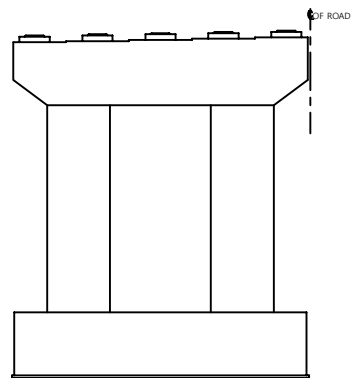
| 번호 | 신/구 | 부재명 | 손상현황 | 손상규모 | | | | | 비고 |
|---|---|---|---|---|---|---|---|---|---|
| 2 | 구 | 교각 | 균열(0.3mm이만) | 0.2 | 0.4 | | 2 | m | 0.80 |

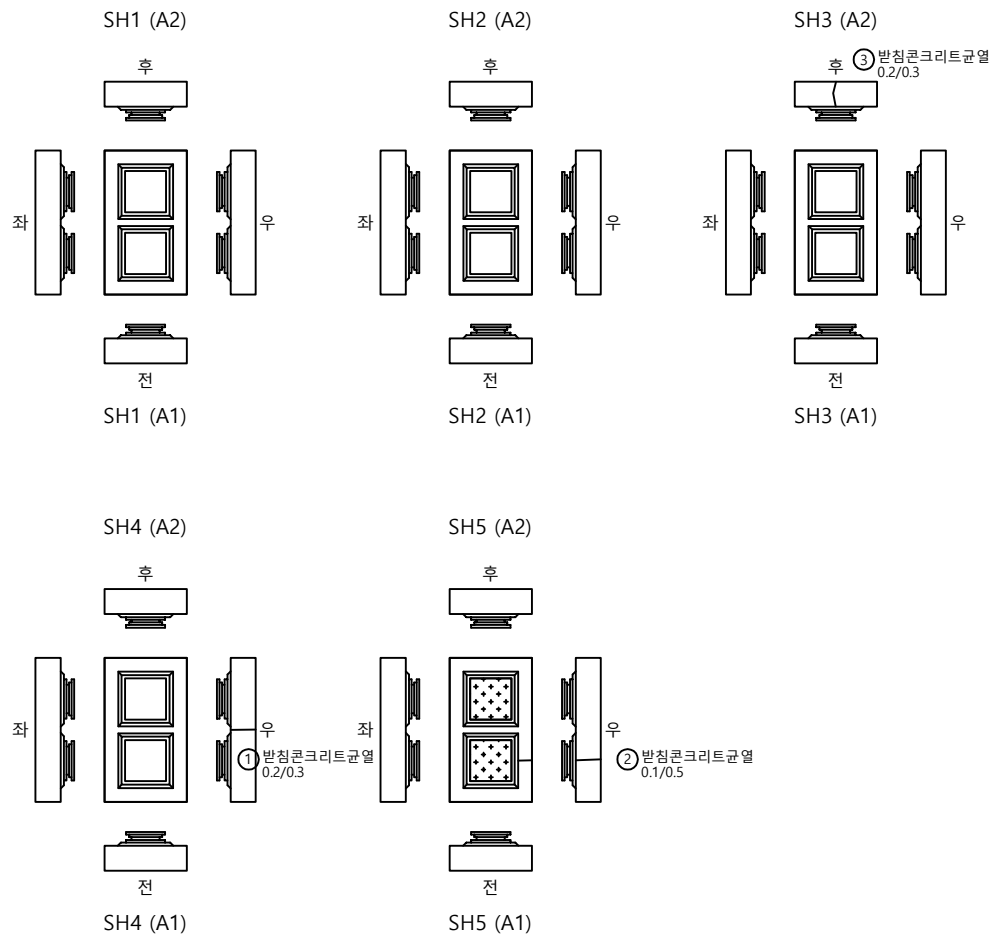
고래진2교(울산) 받침장치 P2

④ 받침부식  
2EA

| 받침장치 | | | | | | | | | |
|---|---|---|---|---|---|---|---|---|---|
| 1 | 구 | 교량받침 | 받침콘크리트 균열 | 0.2 | 0.3 | | 1 | m | 0.30 |
| 2 | 구 | 교량받침 | 받침콘크리트 균열 | 0.1 | 0.5 | | 1 | m | 0.50 |
| 3 | 구 | 교량받침 | 받침콘크리트 균열 | 0.2 | 0.3 | | 1 | m | 0.30 |
| 4 | 구 | 교량받침 | 플레이트 부식 | | | | 2 | EA | 2.00 |

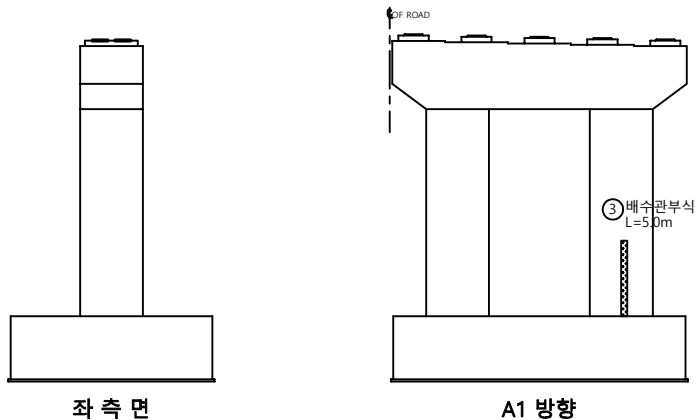
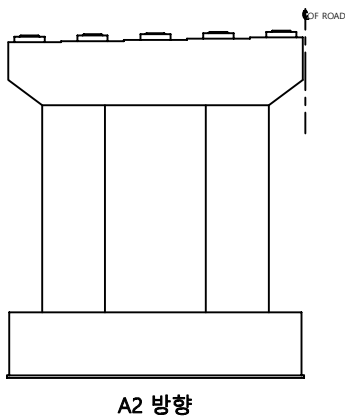
고래진2교(울산) 교각 P3

| 교각 | | | | | | | | | | |
|---|---|---|---|---|---|---|---|---|---|---|
| 1 | 구 | 교각 | 망상균열 | 0.2 | 1.0 | 2.5 | 1 | m | 2.50 | |
| 2 | 구 | 배수시설 | 배수관 부식 | | | | 1 | EA | 1.00 | |

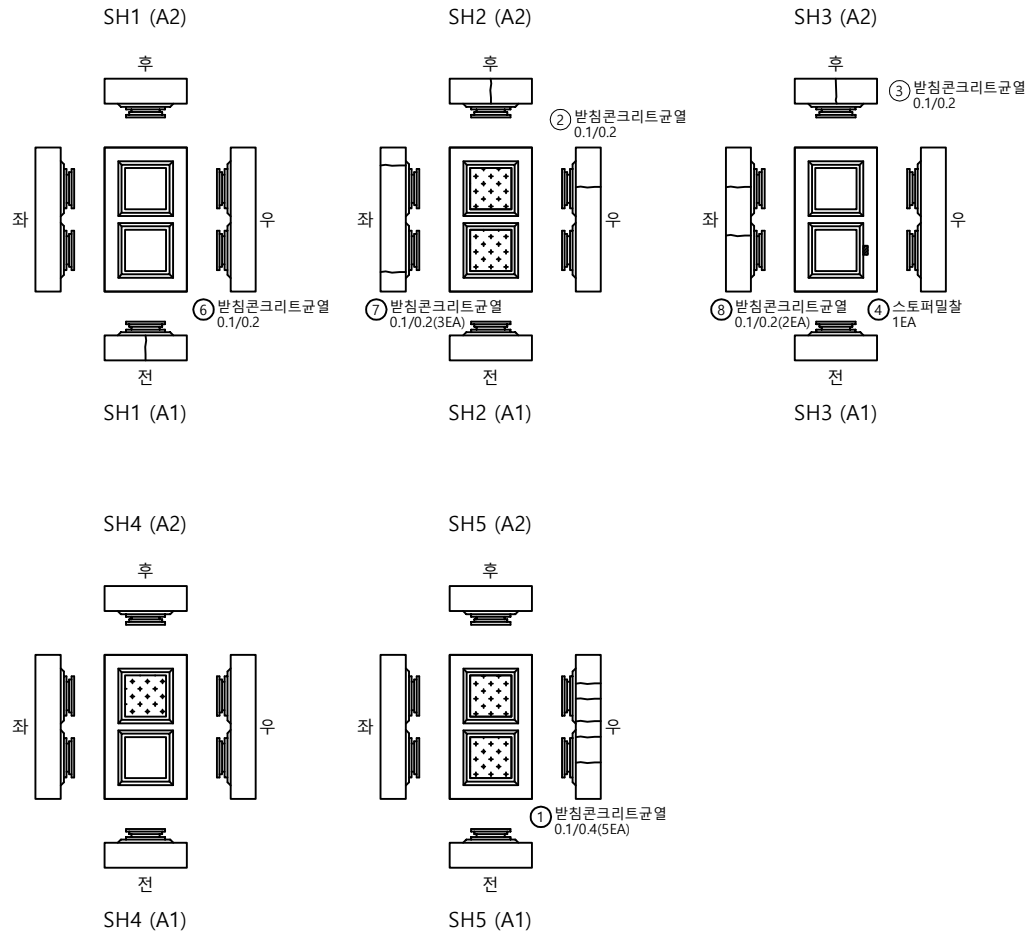
# 고래진2교(울산) 받침장치 P3

⑤ 플레이트부식  
5EA

| 변호 | 신/구 | 부재명 | 손상현황 | 손상규모 | | | | | 비고 |
|---|---|---|---|---|---|---|---|---|---|
| 1 | 구 | 교량받침 | 받침콘크리트 균열 | 0.1 | 0.4 | | 5 | m | 2.00 |
| 2 | 구 | 교량받침 | 받침콘크리트 균열 | 0.1 | 0.2 | | 1 | m | 0.20 |
| 3 | 구 | 교량받침 | 받침콘크리트 균열 | 0.1 | 0.2 | | 1 | m | 0.20 |
| 5 | 구 | 교량받침 | 플레이트 부식 | | | | 5 | EA | 5.00 |
| 6 | 구 | 교량받침 | 받침콘크리트 균열 | 0.1 | 0.2 | | 1 | m | 0.20 |
| 7 | 구 | 교량받침 | 받침콘크리트 균열 | 0.1 | 0.2 | | 3 | m | 0.60 |
| 8 | 구 | 교량받침 | 받침콘크리트 균열 | 0.1 | 0.2 | | 2 | m | 0.40 |

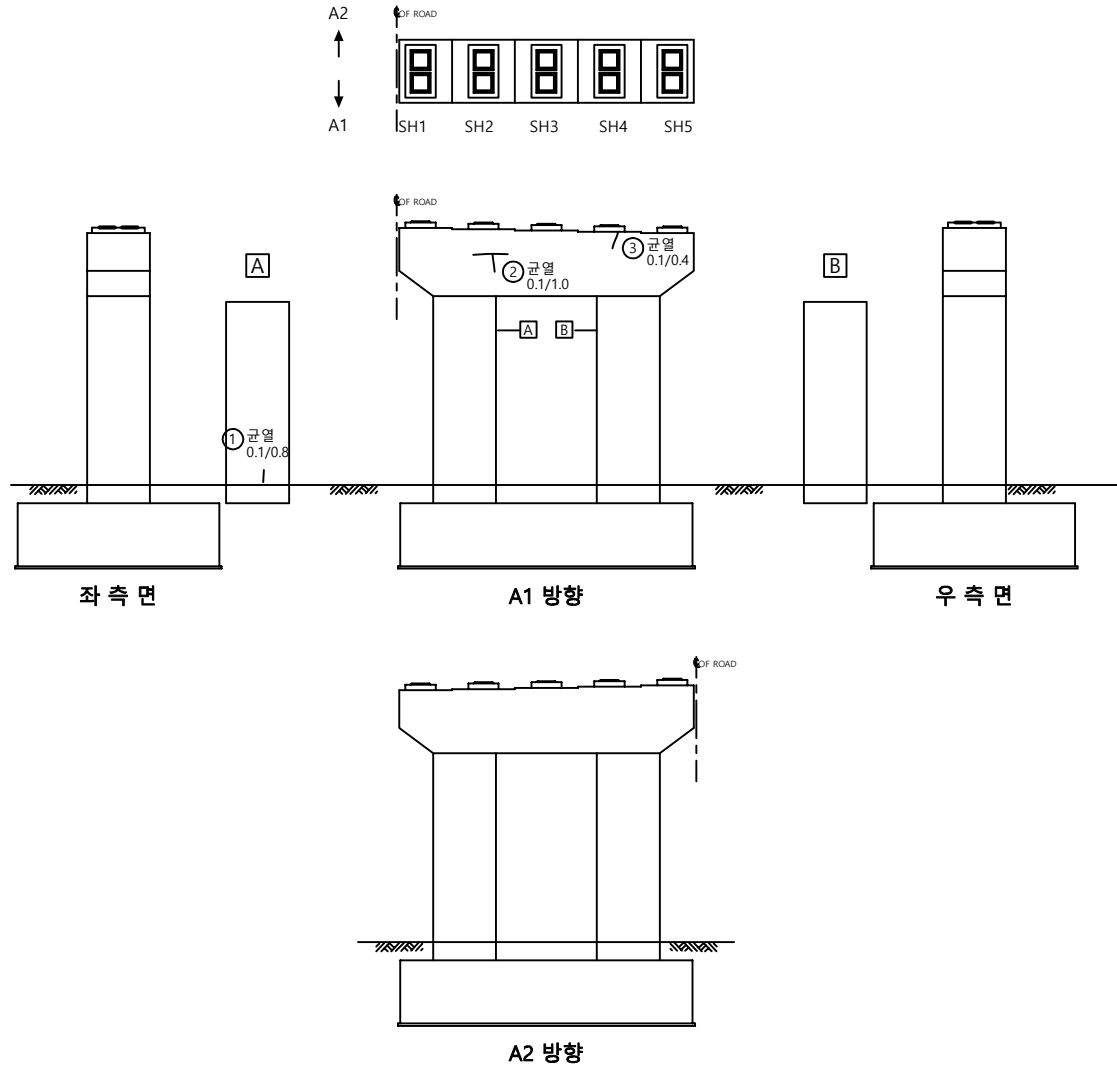
| 번호 | 신/구 | 부재명 | 손상현황 | 손상규모 | | | | | | 비고 |
|---|---|---|---|---|---|---|---|---|---|---|
| 1 | 구 | 교각 | 균열(0.3mm미만) | 0.1 | 0.8 | | 1 | m | 0.80 | |
| 2 | 구 | 교각 | 균열(0.3mm미만) | 0.1 | 1.0 | | 1 | m | 1.00 | |
| 3 | 구 | 교각 | 균열(0.3mm미만) | 0.1 | 0.4 | | 1 | m | 0.40 | |

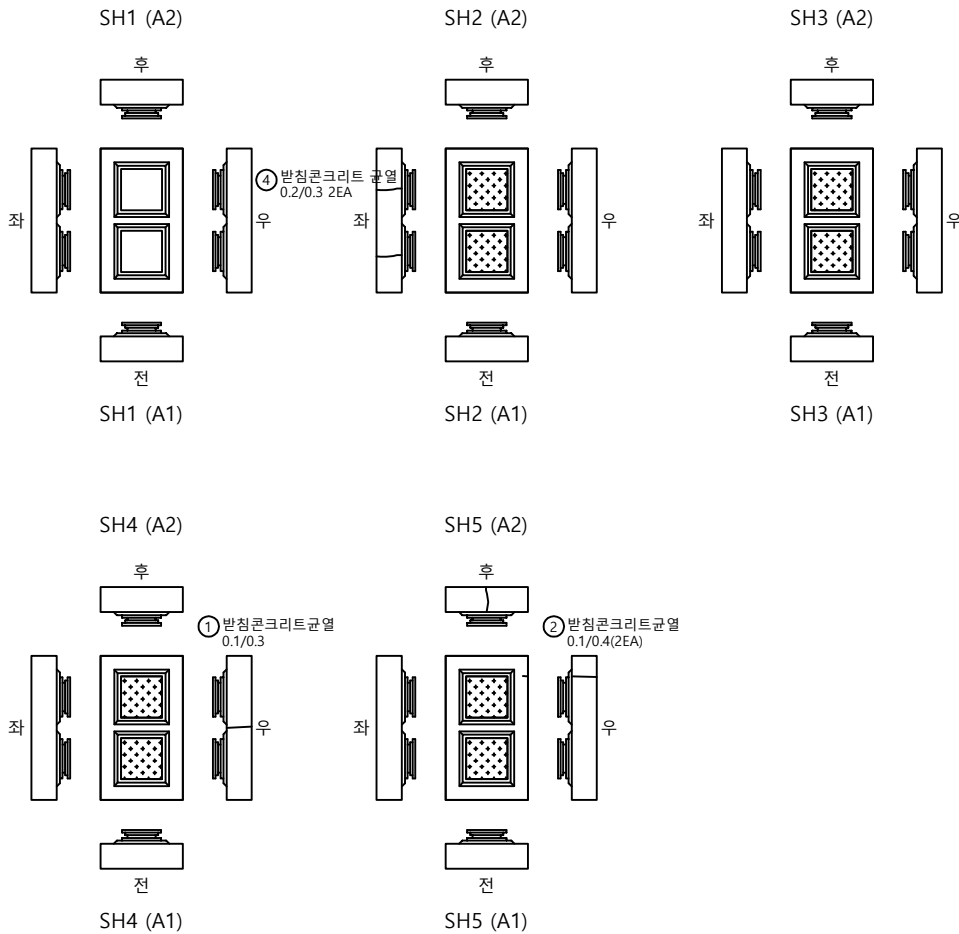
고래진2교(울산) 받침장치 P4

③ 플레이트부식  
8EA

| 번호 | 신/구 | 부재명 | 손 상 현 상 | 손 상 규 모 | | | | | 비고 |
|---|---|---|---|---|---|---|---|---|---|
| 1 | 구 | 교량받침 | 받침콘크리트 균열 | 0.1 | 0.3 | | 1 | m | 0.30 |
| 2 | 구 | 교량받침 | 받침콘크리트 균열 | 0.1 | 0.4 | | 2 | m | 0.80 |
| 3 | 구 | 교량받침 | 플레이트 부식 | | | | 8 | EA | 8.00 |
| 4 | 신 | 교량받침 | 받침콘크리트 균열 | 0.2 | 0.3 | | 2 | m | 0.60 |
