고래진2교(울산) 교면포장 S1

손상물량표

2023년 부산울산고속도로 정밀안전점검 및 성능평가용역

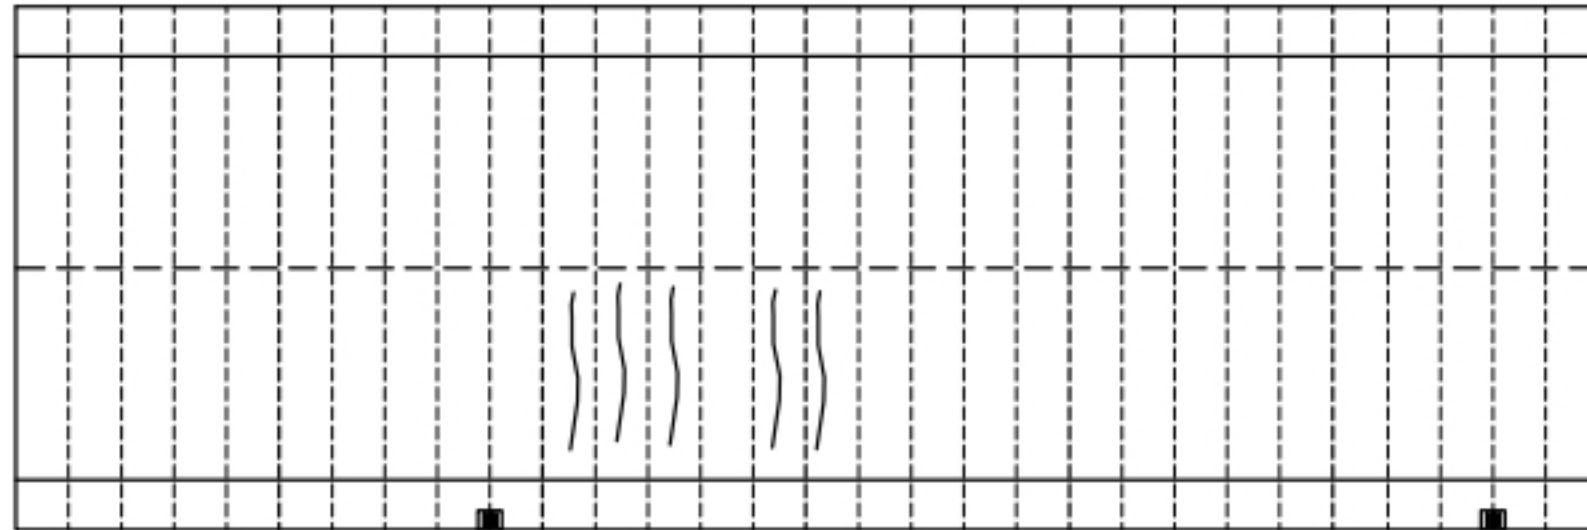
고래진2교(울산) 교면포장 S2

| 번호 | 신/구 | 부재명 | 손상현황 | 손상규모 | | | | | | 비고 |
|---|---|---|---|---|---|---|---|---|---|---|
| 1 | 신 | 교면포장 | 균열 | 0.2 | 3.0 | | 5 | m | 15.00 | |

① 포장균열  
0.2/3.0 SEA

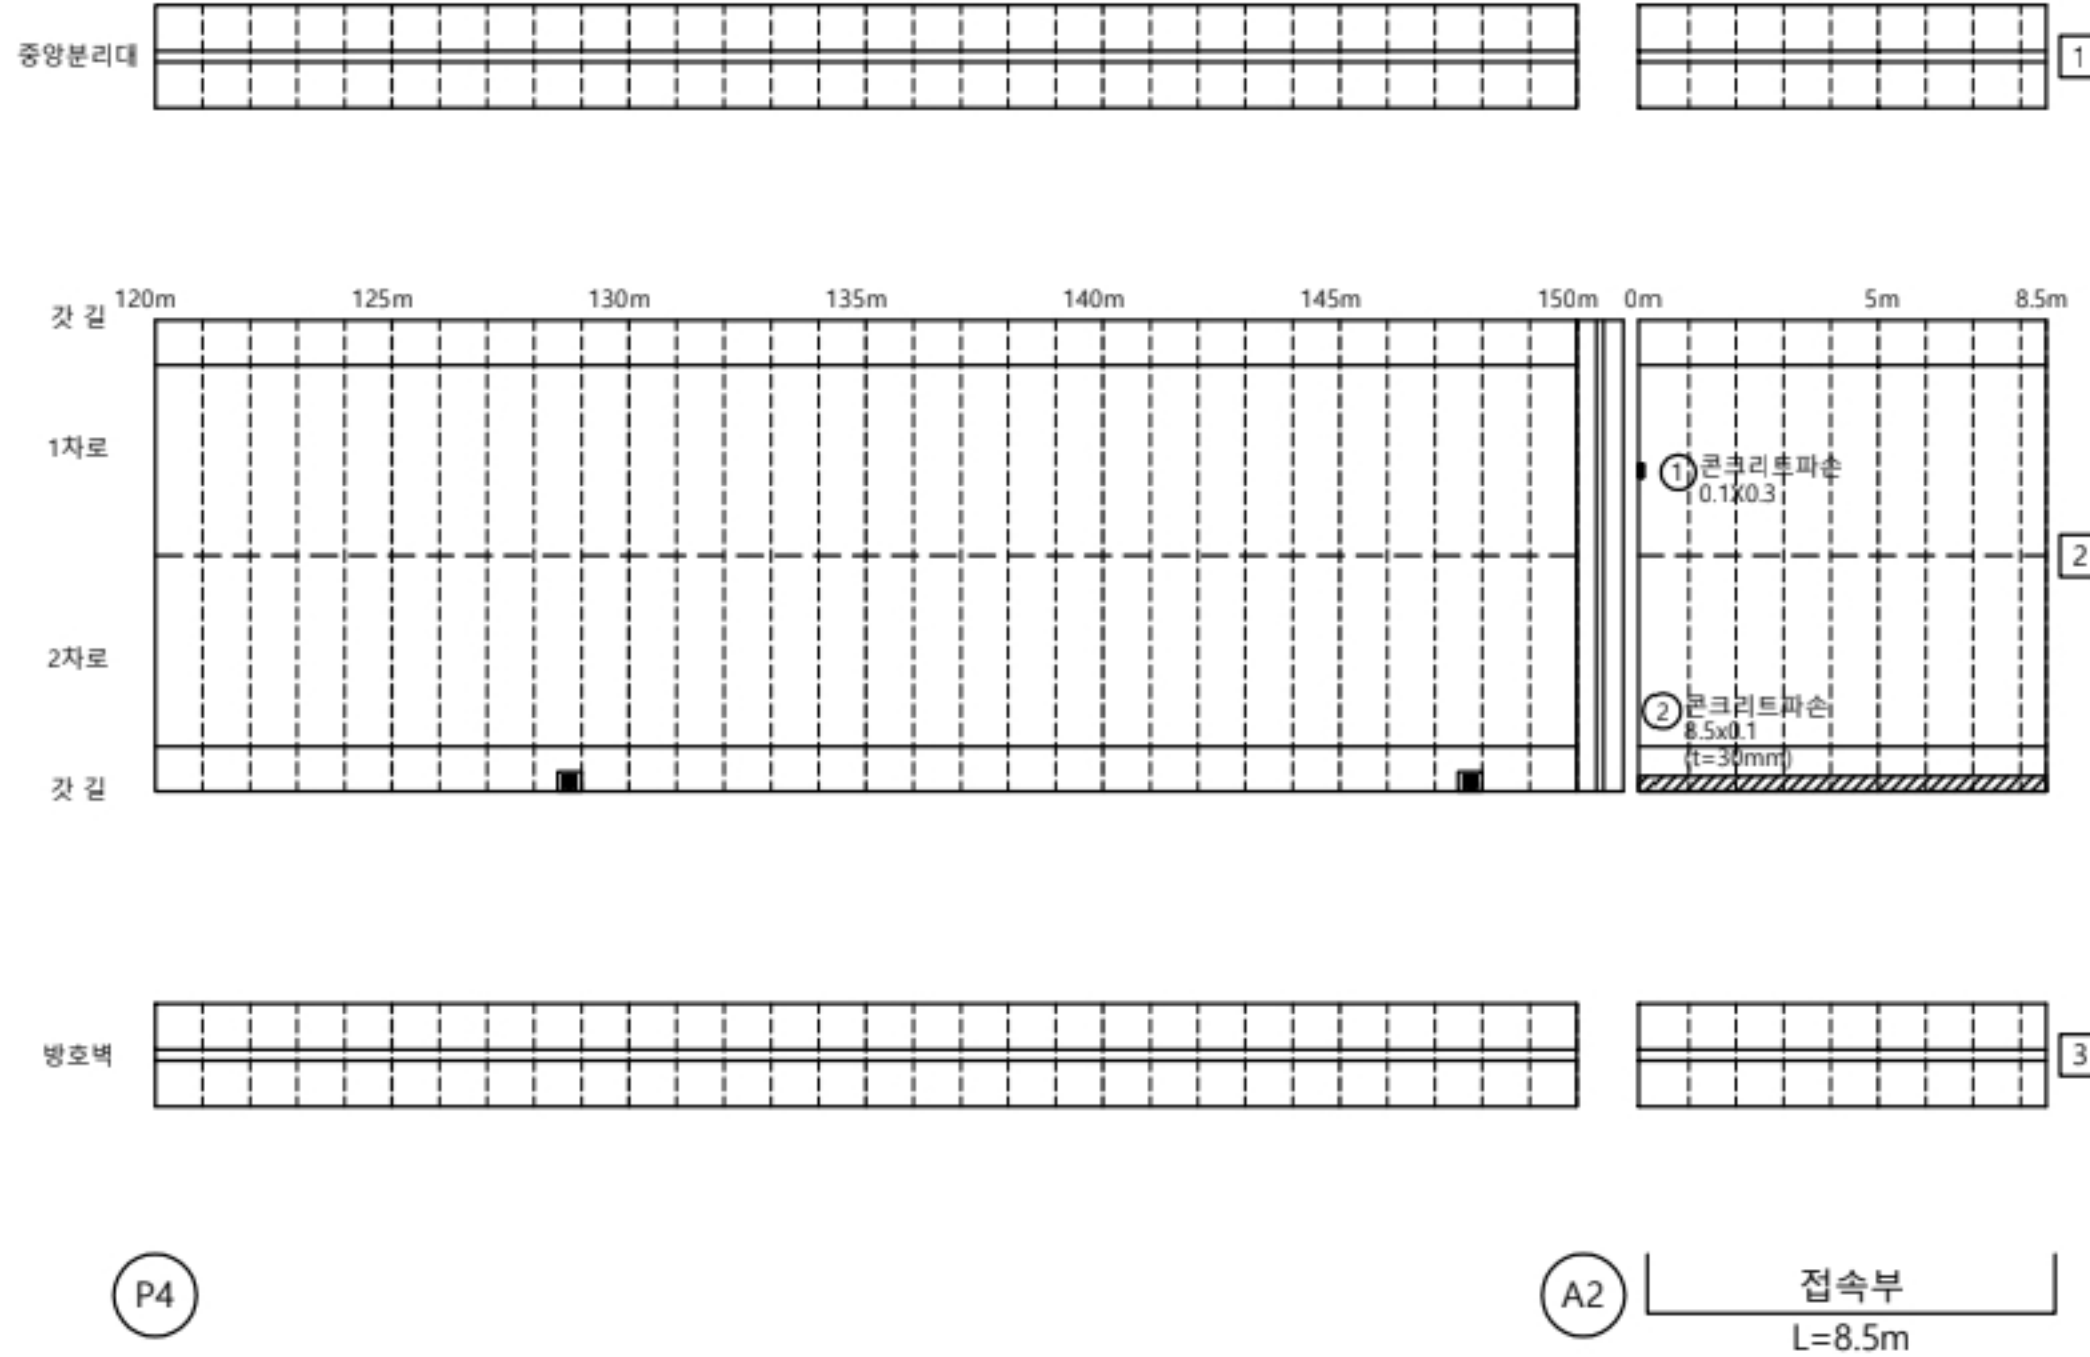
고래진2교(울산) 교면포장 S5

| 교면포장 | | | | | | | | | |
|---|---|---|---|---|---|---|---|---|---|
| 1 | 구 | 교면포장 | 파손 | | 0.1 | 0.3 | 1 | m² | 0.03 |
| 2 | 구 | 교면포장 | 파손 | | 0.1 | 8.5 | 1 | m² | 0.85 |

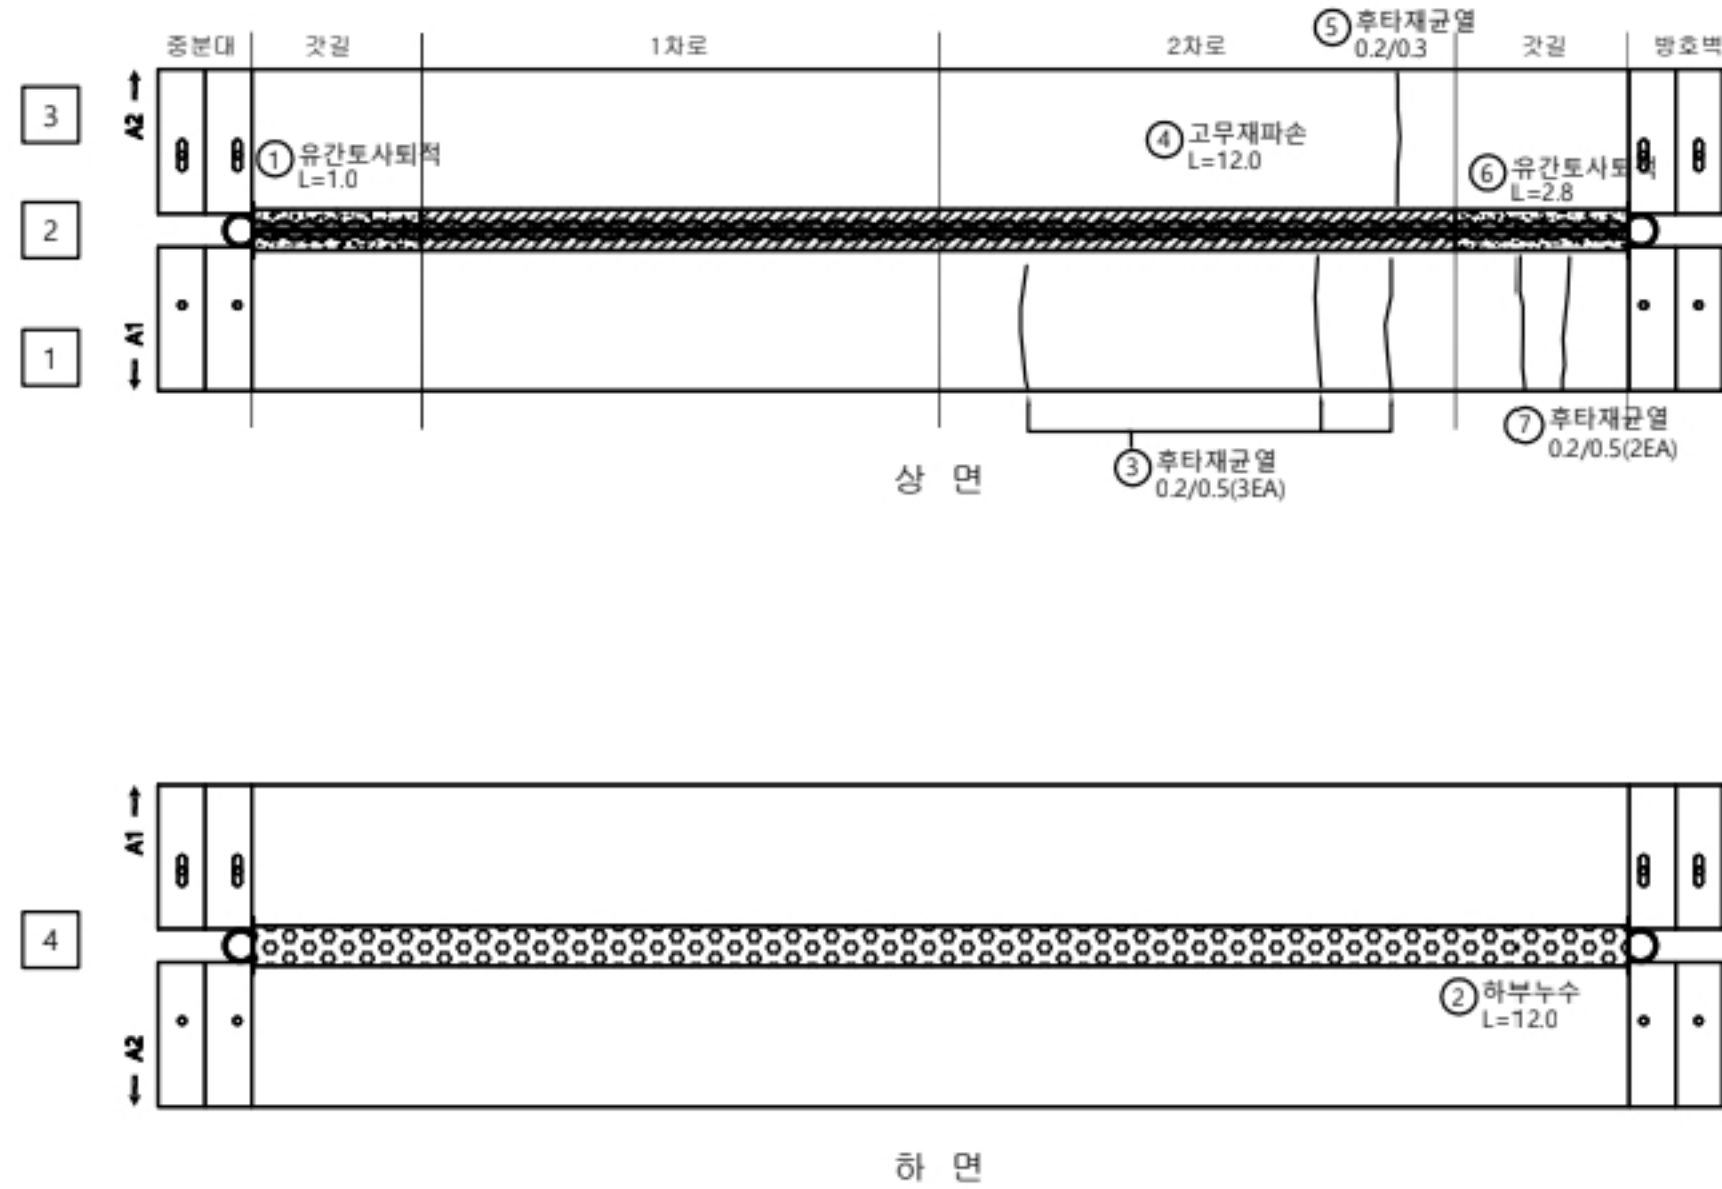
고래진2교(울산) 신축이음 A1

| 신축이음 | | | | | | | | | |
|---|---|---|---|---|---|---|---|---|---|
| 1 | 구 | 신축이음 | 유간토사토적 | | 1.0 | | 1 | m | 1.00 |
| 2 | 신 | 신축이음 | 하부누수 | | 12.0 | | 1 | m | 12.00 |
| 3 | 구 | 신축이음 | 후타재균열 | 0.2 | 0.5 | | 3 | m | 1.50 |
| 4 | 구 | 신축이음 | 고무재파손 | | 12.0 | | 1 | m | 12.00 |
| 5 | 구 | 신축이음 | 후타재균열 | 0.2 | 0.3 | | 1 | m | 0.30 |
| 6 | 구 | 신축이음 | 유간토사토적 | | 2.8 | | 1 | m | 2.80 |
| 7 | 구 | 신축이음 | 후타재균열 | 0.2 | 0.5 | | 2 | m | 1.00 |

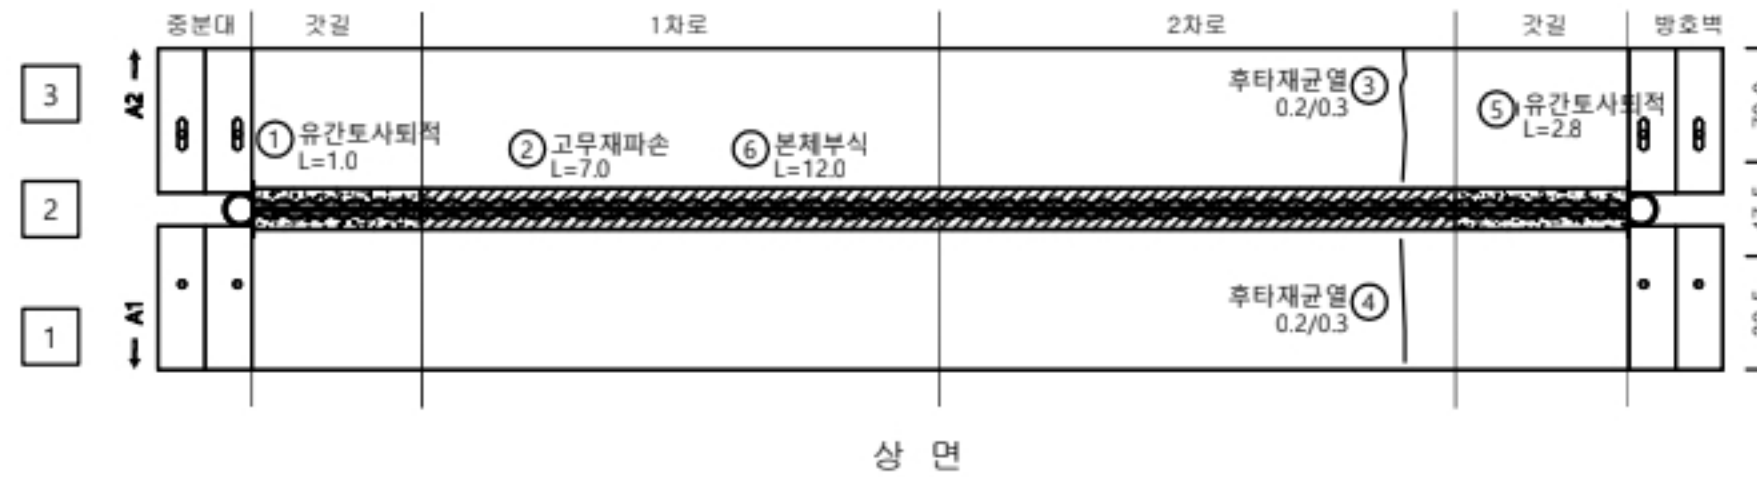
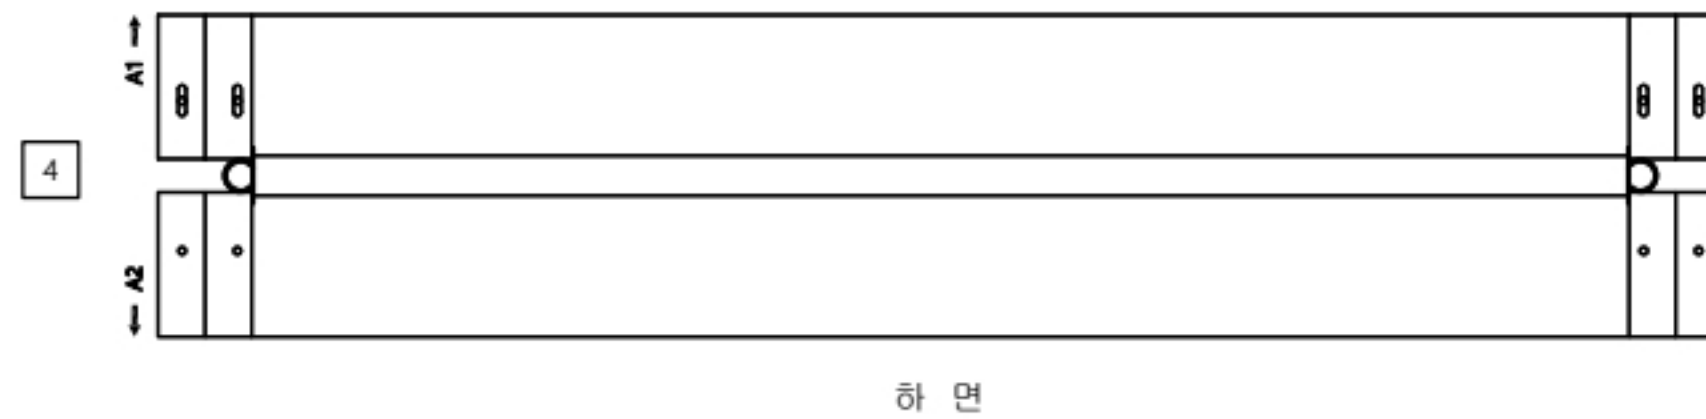
고래진2교(울산) 신축이음 P3

| 변호 | 신/구 | 부재명 | 손상현황 | 손상규모 | | | | | 비고 |
|---|---|---|---|---|---|---|---|---|---|
| 1 | 구 | 신축이음 | 유간토사퇴적 | | 1.0 | | 1 | m | 1.00 |
| 2 | 구 | 신축이음 | 고무재파손 | | 7.0 | | 1 | m | 7.00 |
| 3 | 구 | 신축이음 | 후타재균열 | 0.2 | 0.3 | | 1 | m | 0.30 |
| 4 | 구 | 신축이음 | 후타재균열 | 0.2 | 0.3 | | 1 | m | 0.30 |
| 5 | 구 | 신축이음 | 유간토사퇴적 | | 2.8 | | 1 | m | 2.80 |
| 6 | 구 | 신축이음 | 본체부식 | | 12.0 | | 1 | m | 12.00 |

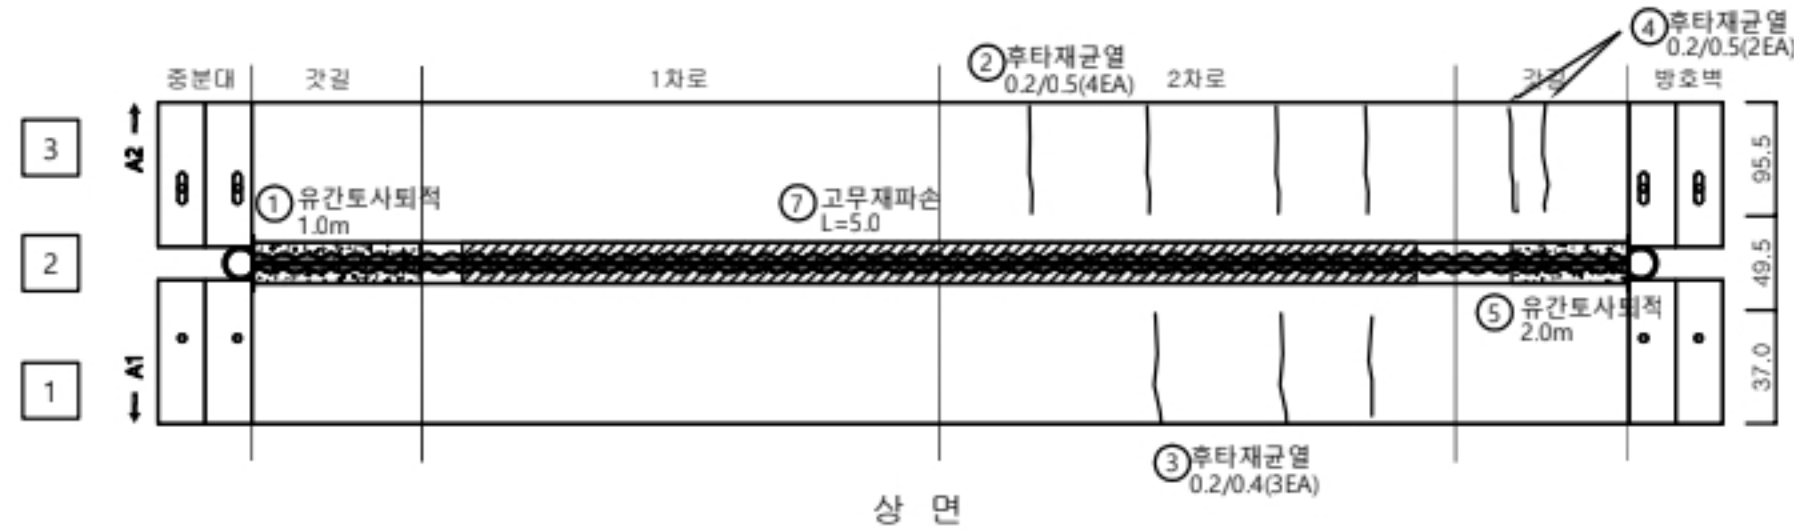
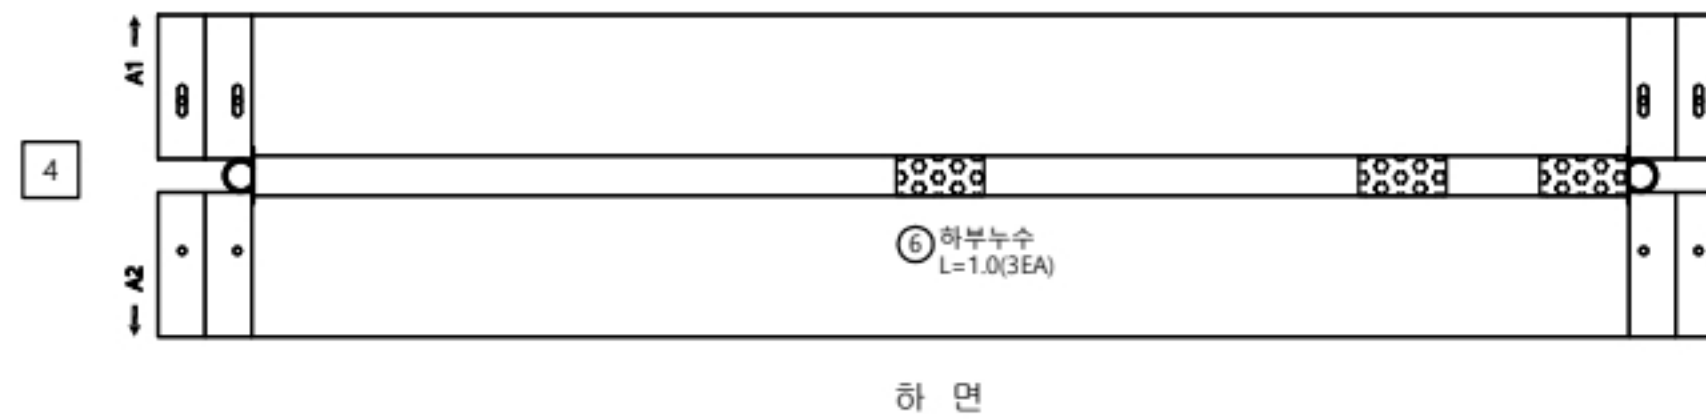
고래진2교(울산) 신축이음 A2

| 변호 | 선/구 | 부재명 | 손상현황 | 손상규모 | | | | | 비고 |
|---|---|---|---|---|---|---|---|---|---|
| 1 | 구 | 신축이음 | 유간도사되적 | | 1.0 | | 1 | m | 1.00 |
| 2 | 구 | 신축이음 | 후타재균열 | 0.2 | 0.5 | | 4 | m | 2.00 |
| 3 | 구 | 신축이음 | 후타재균열 | 0.2 | 0.4 | | 3 | m | 1.20 |
| 4 | 구 | 신축이음 | 후타재균열 | 0.2 | 0.5 | | 2 | m | 1.00 |
| 5 | 구 | 신축이음 | 유간도사되적 | | 2.0 | | 1 | m | 2.00 |
| 6 | 구 | 신축이음 | 하부누수 | | 1.0 | | 3 | m | 3.00 |
| 7 | 구 | 신축이음 | 고무재파손 | | 5.0 | | 1 | m | 5.00 |

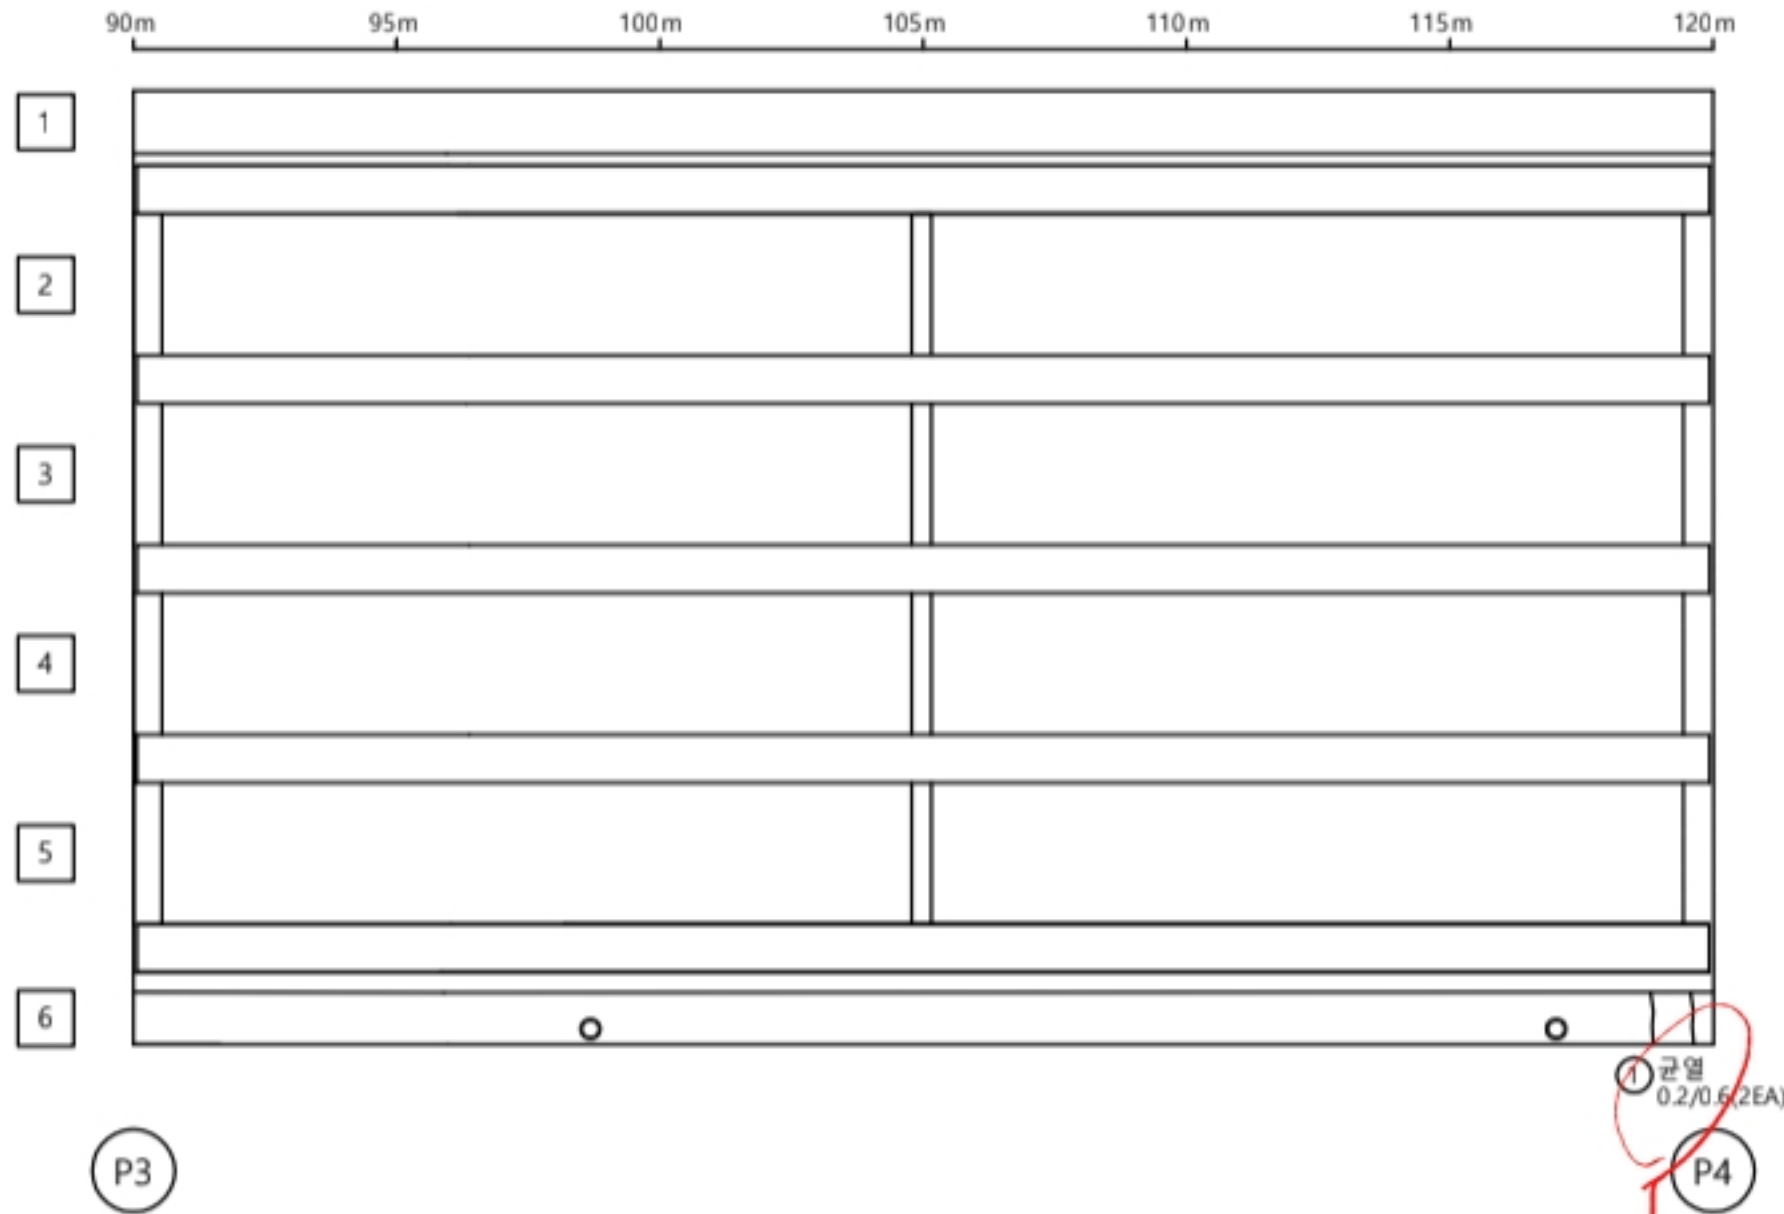
| 바닥판 | | | | | | | | | |
|---|---|---|---|---|---|---|---|---|---|
| 1 | 구 | 바닥판 | 균열(0.3mm이하) | 0.2 | 0.6 | | 2 | m | 1.20 |

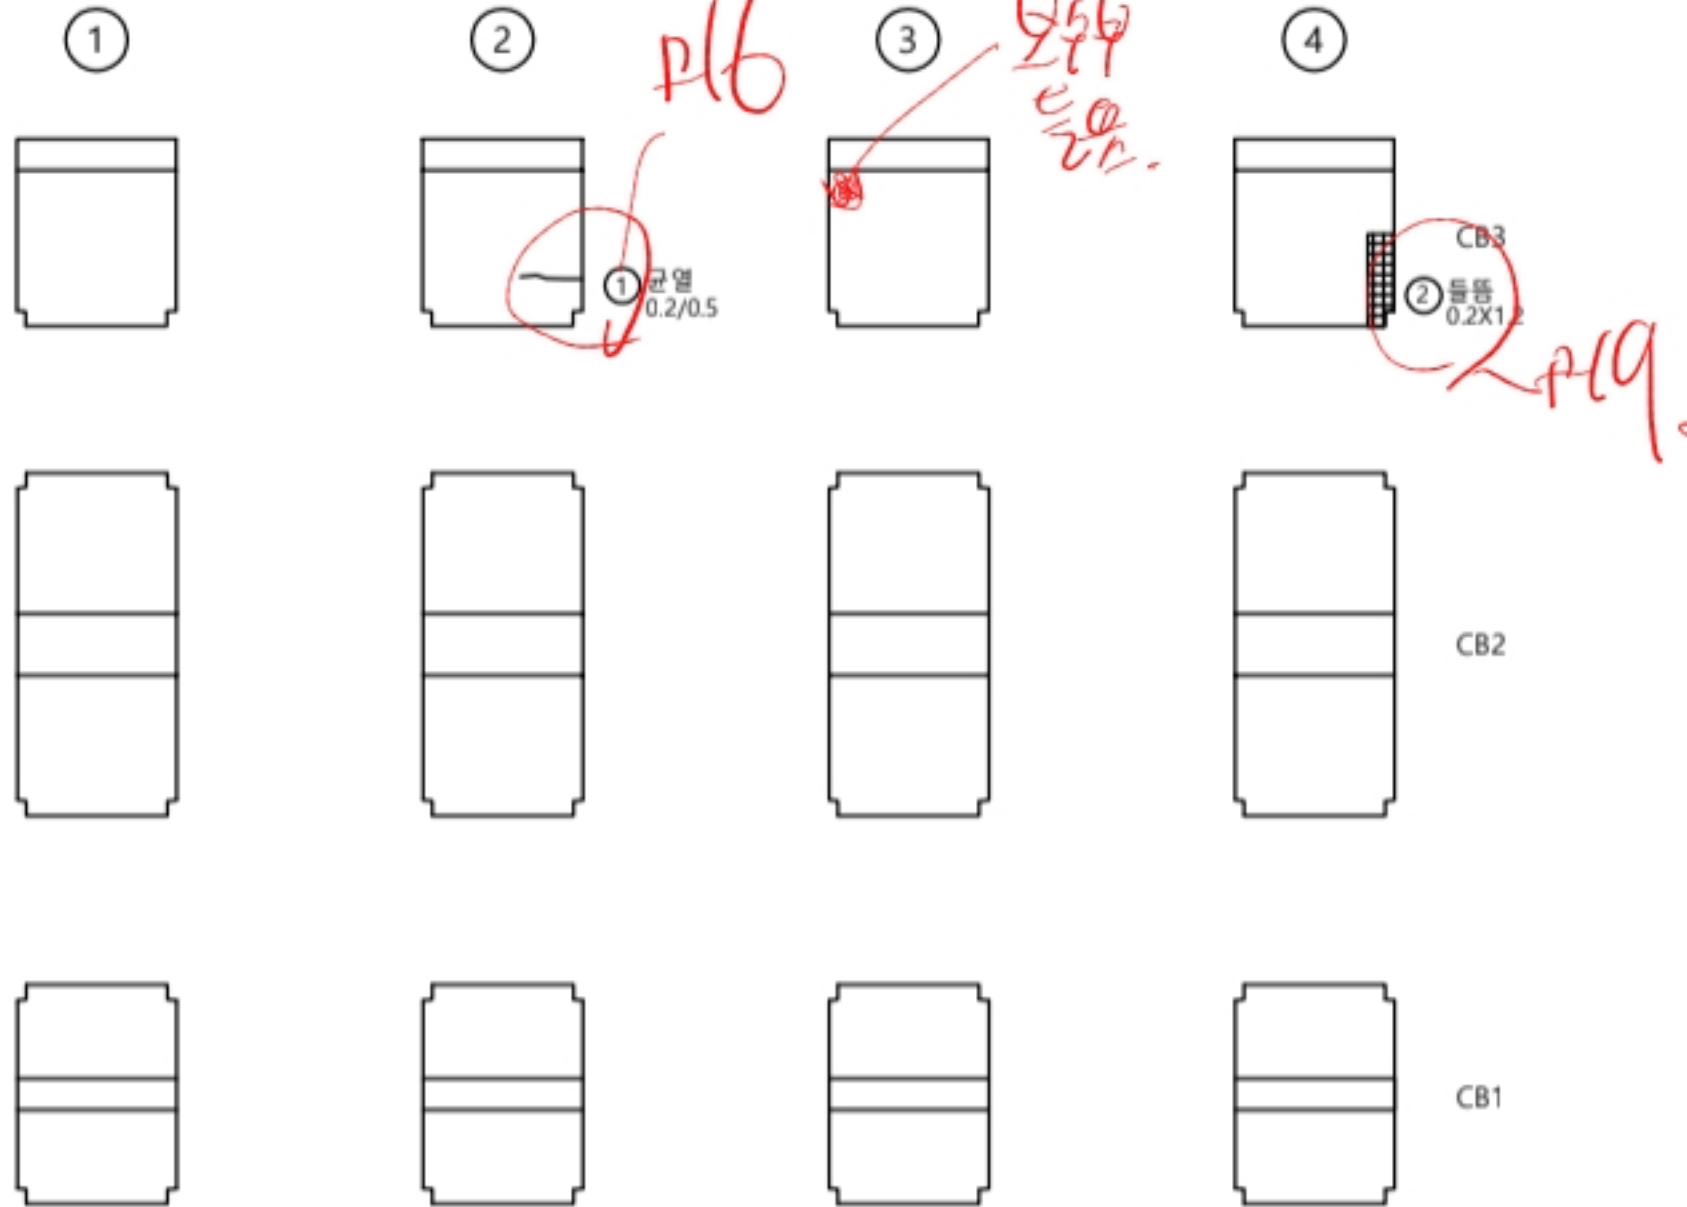
고래진2교(울산) 가로보 S4

| 번호 | 선/구 | 부재명 | 손 상 현 황 | 손 상 규 모 | | | | | 비고 |
|---|---|---|---|---|---|---|---|---|---|
| 1 | 선 | 가로보 | 균열(0.3mm이하) | 0.2 | 0.5 | | 1 | m | 0.50 |

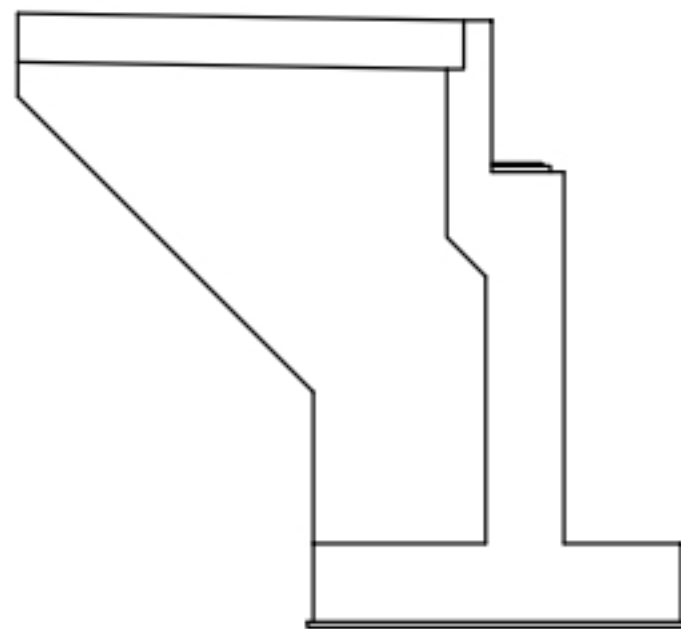
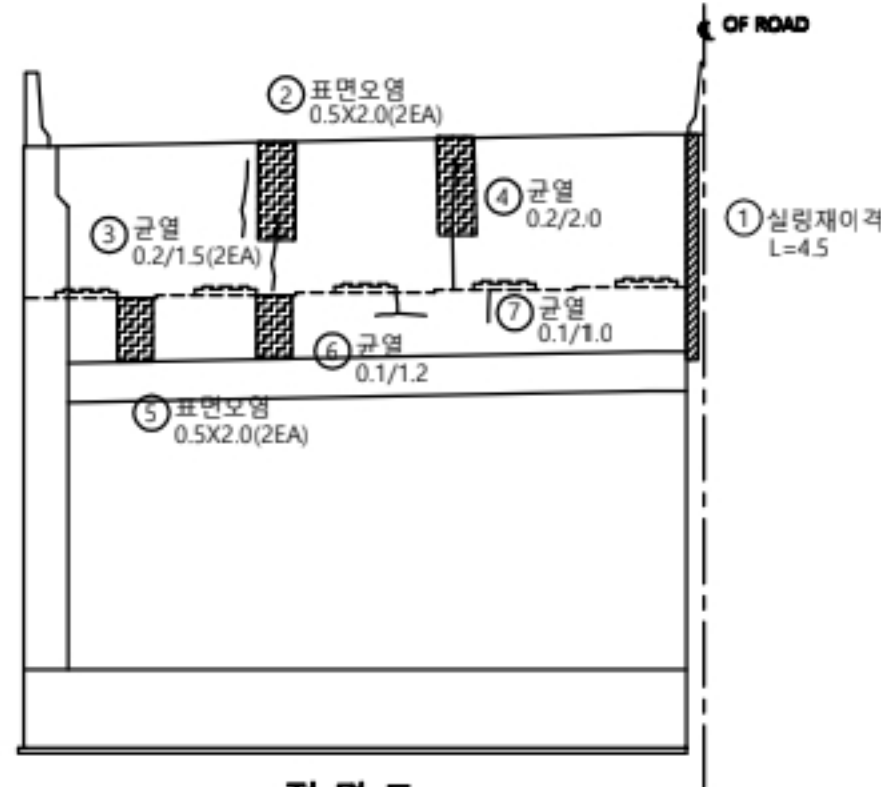
고래진2교(울산) 교대 A1

| 교대 | | | | | | | | | | |
|---|---|---|---|---|---|---|---|---|---|---|
| 3 | 구 | 교대 | 균열(0.3mm미만) | 0.2 | 1.5 | | 1 | m | 1.50 | |
| 4 | 구 | 교대 | 균열(0.3mm미만) | 0.2 | 2.0 | | 1 | m | 2.00 | |
| 6 | 구 | 교대 | 균열(0.3mm미만) | 0.1 | 1.2 | | 1 | m | 1.20 | |
| 7 | | | 균열(0.3mm미만) | 0.1 | 1.0 | | 1 | m | 1.00 | |

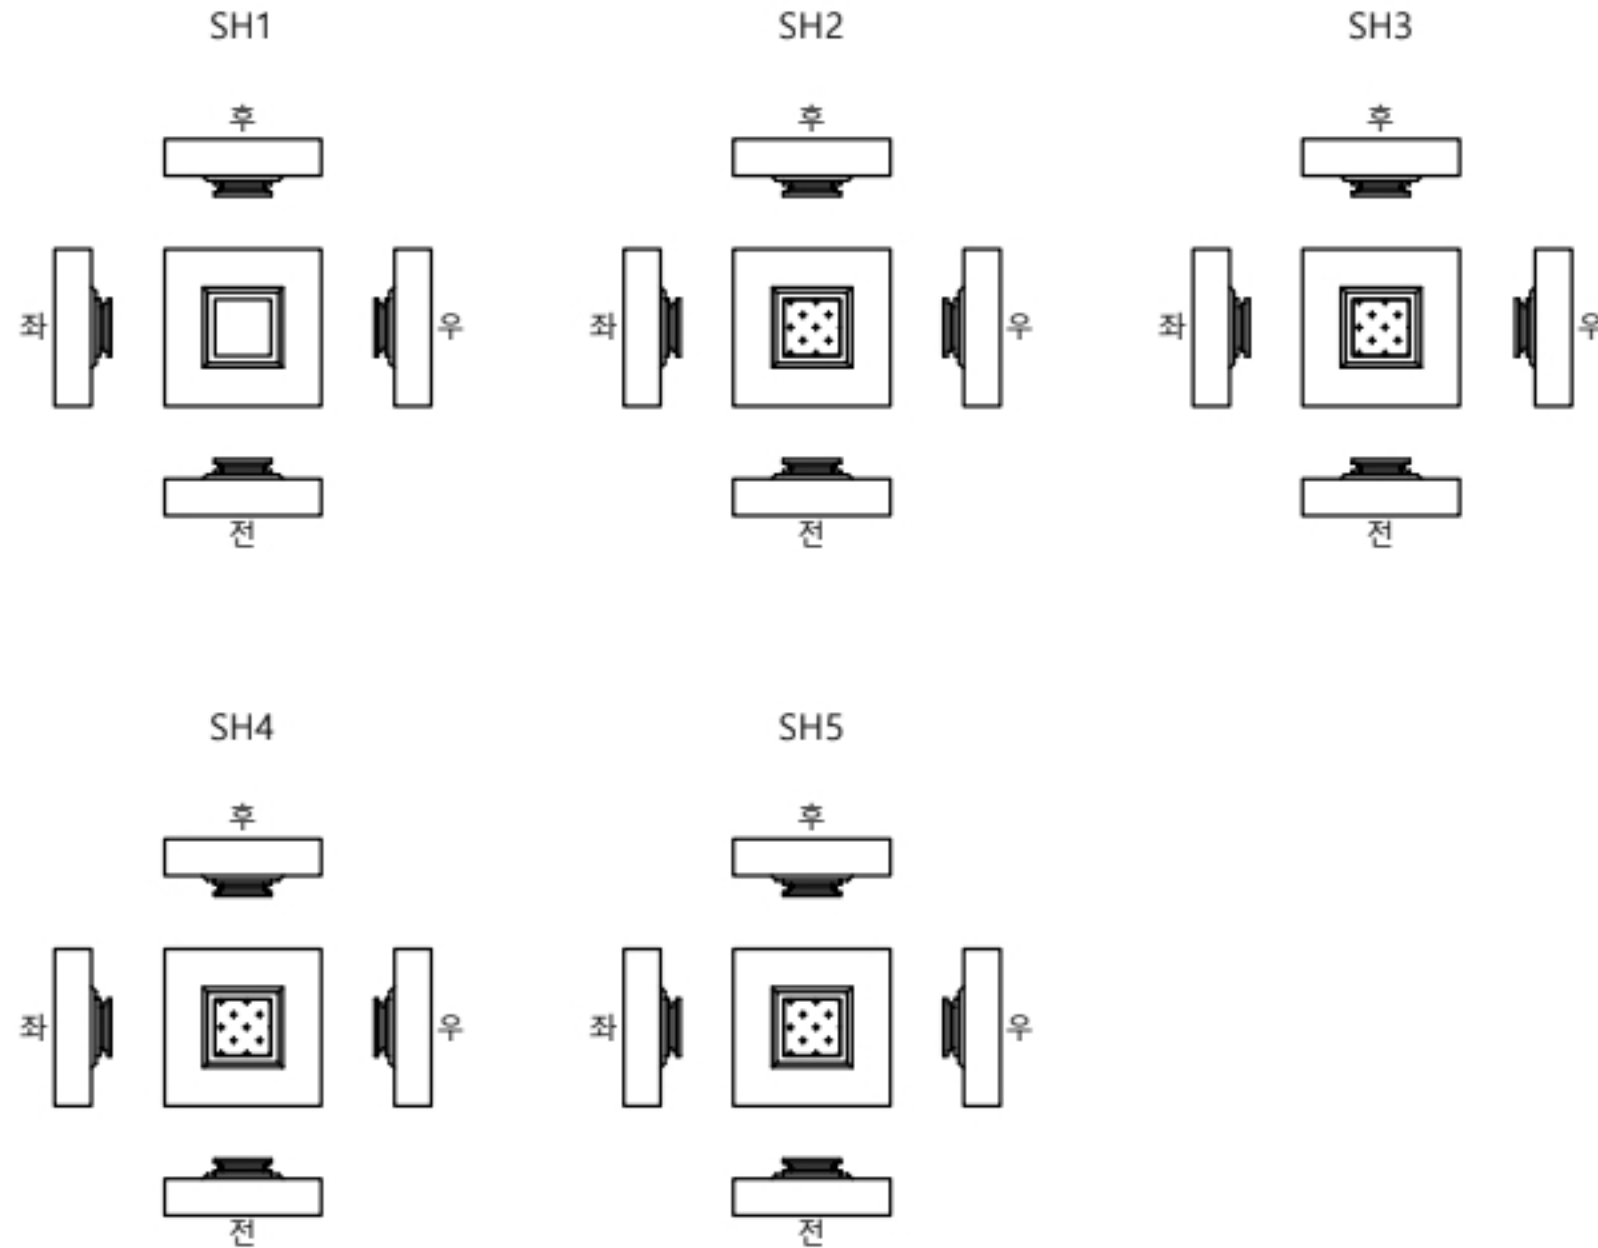
# 고래진2교(울산) 받침장치 A1

① 플레이트부식  
4EA

| A1 | | | | | | | | | |
|---|---|---|---|---|---|---|---|---|---|
| 1 | 구 | 교량받침 | 플레이트 부식 | | | | 4 | EA | 4.00 |

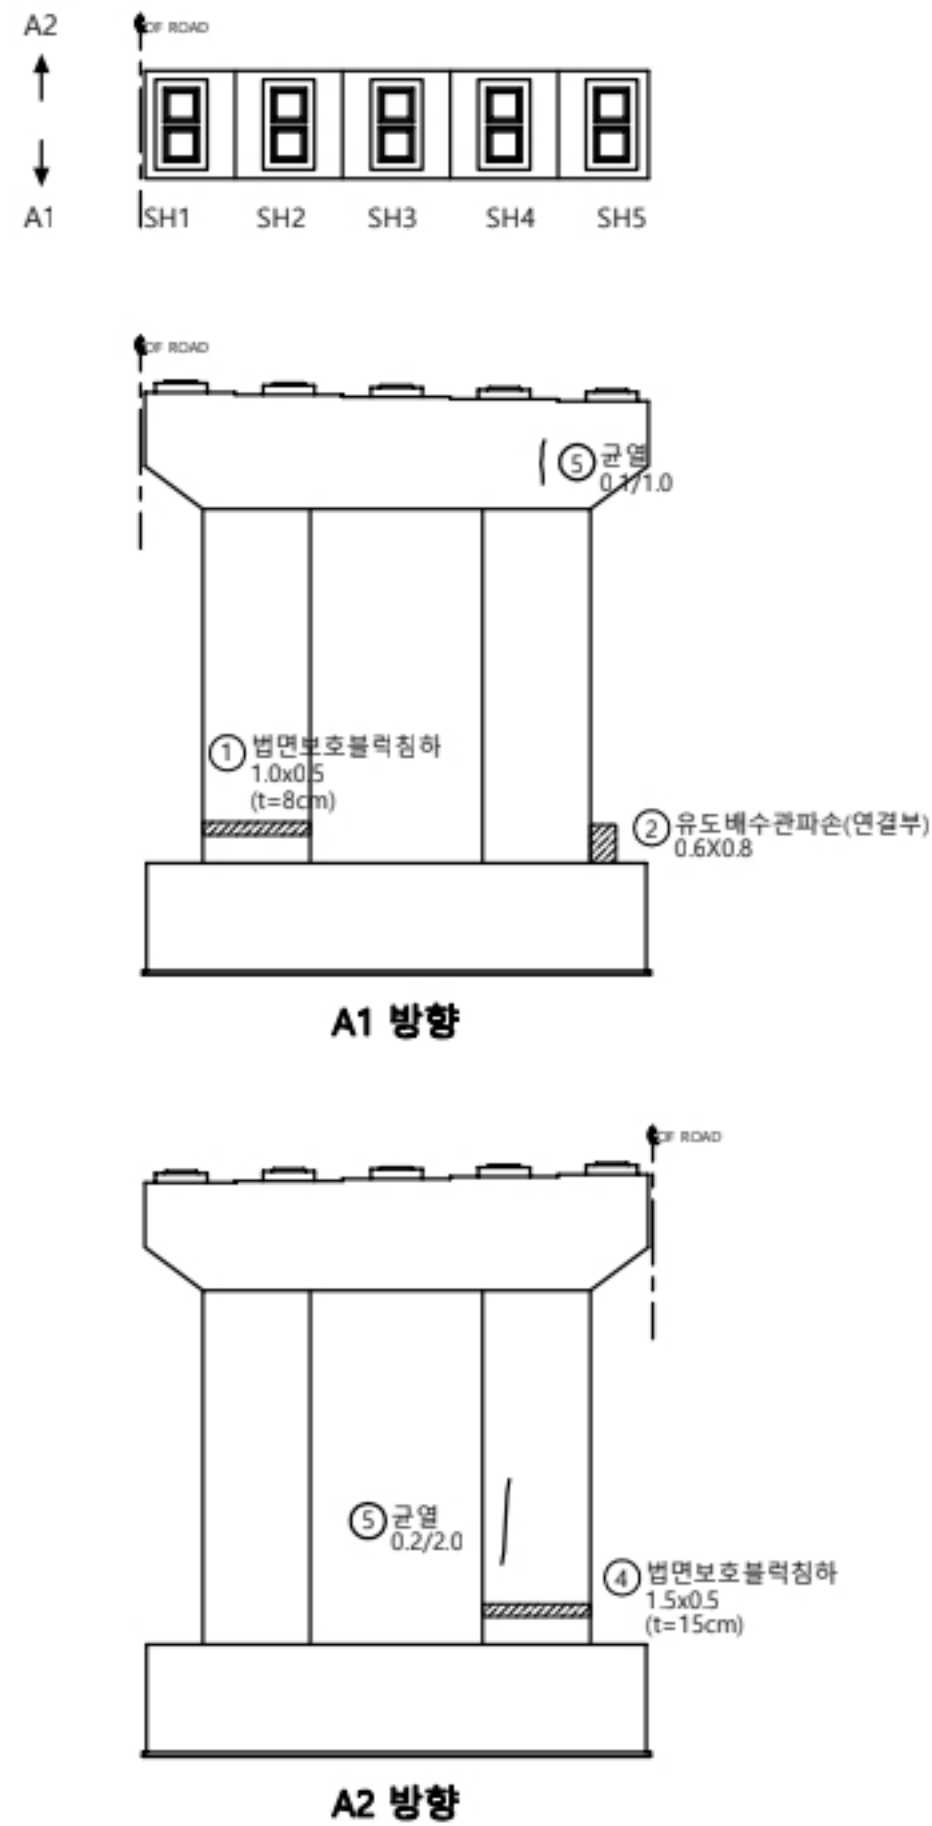
| 번호 | 선/구 | 부재명 | 손상현황 | 손상규모 | | | | | | 비고 |
|---|---|---|---|---|---|---|---|---|---|---|
| 4 | 구 | 교각 | 균열(0.3mm이하) | 0.2 | 2.0 | | 1 | m | 2.00 | |
| 5 | 신 | 교각 | 균열(0.3mm이하) | 0.1 | 1.0 | | 1 | m | 1.00 | |

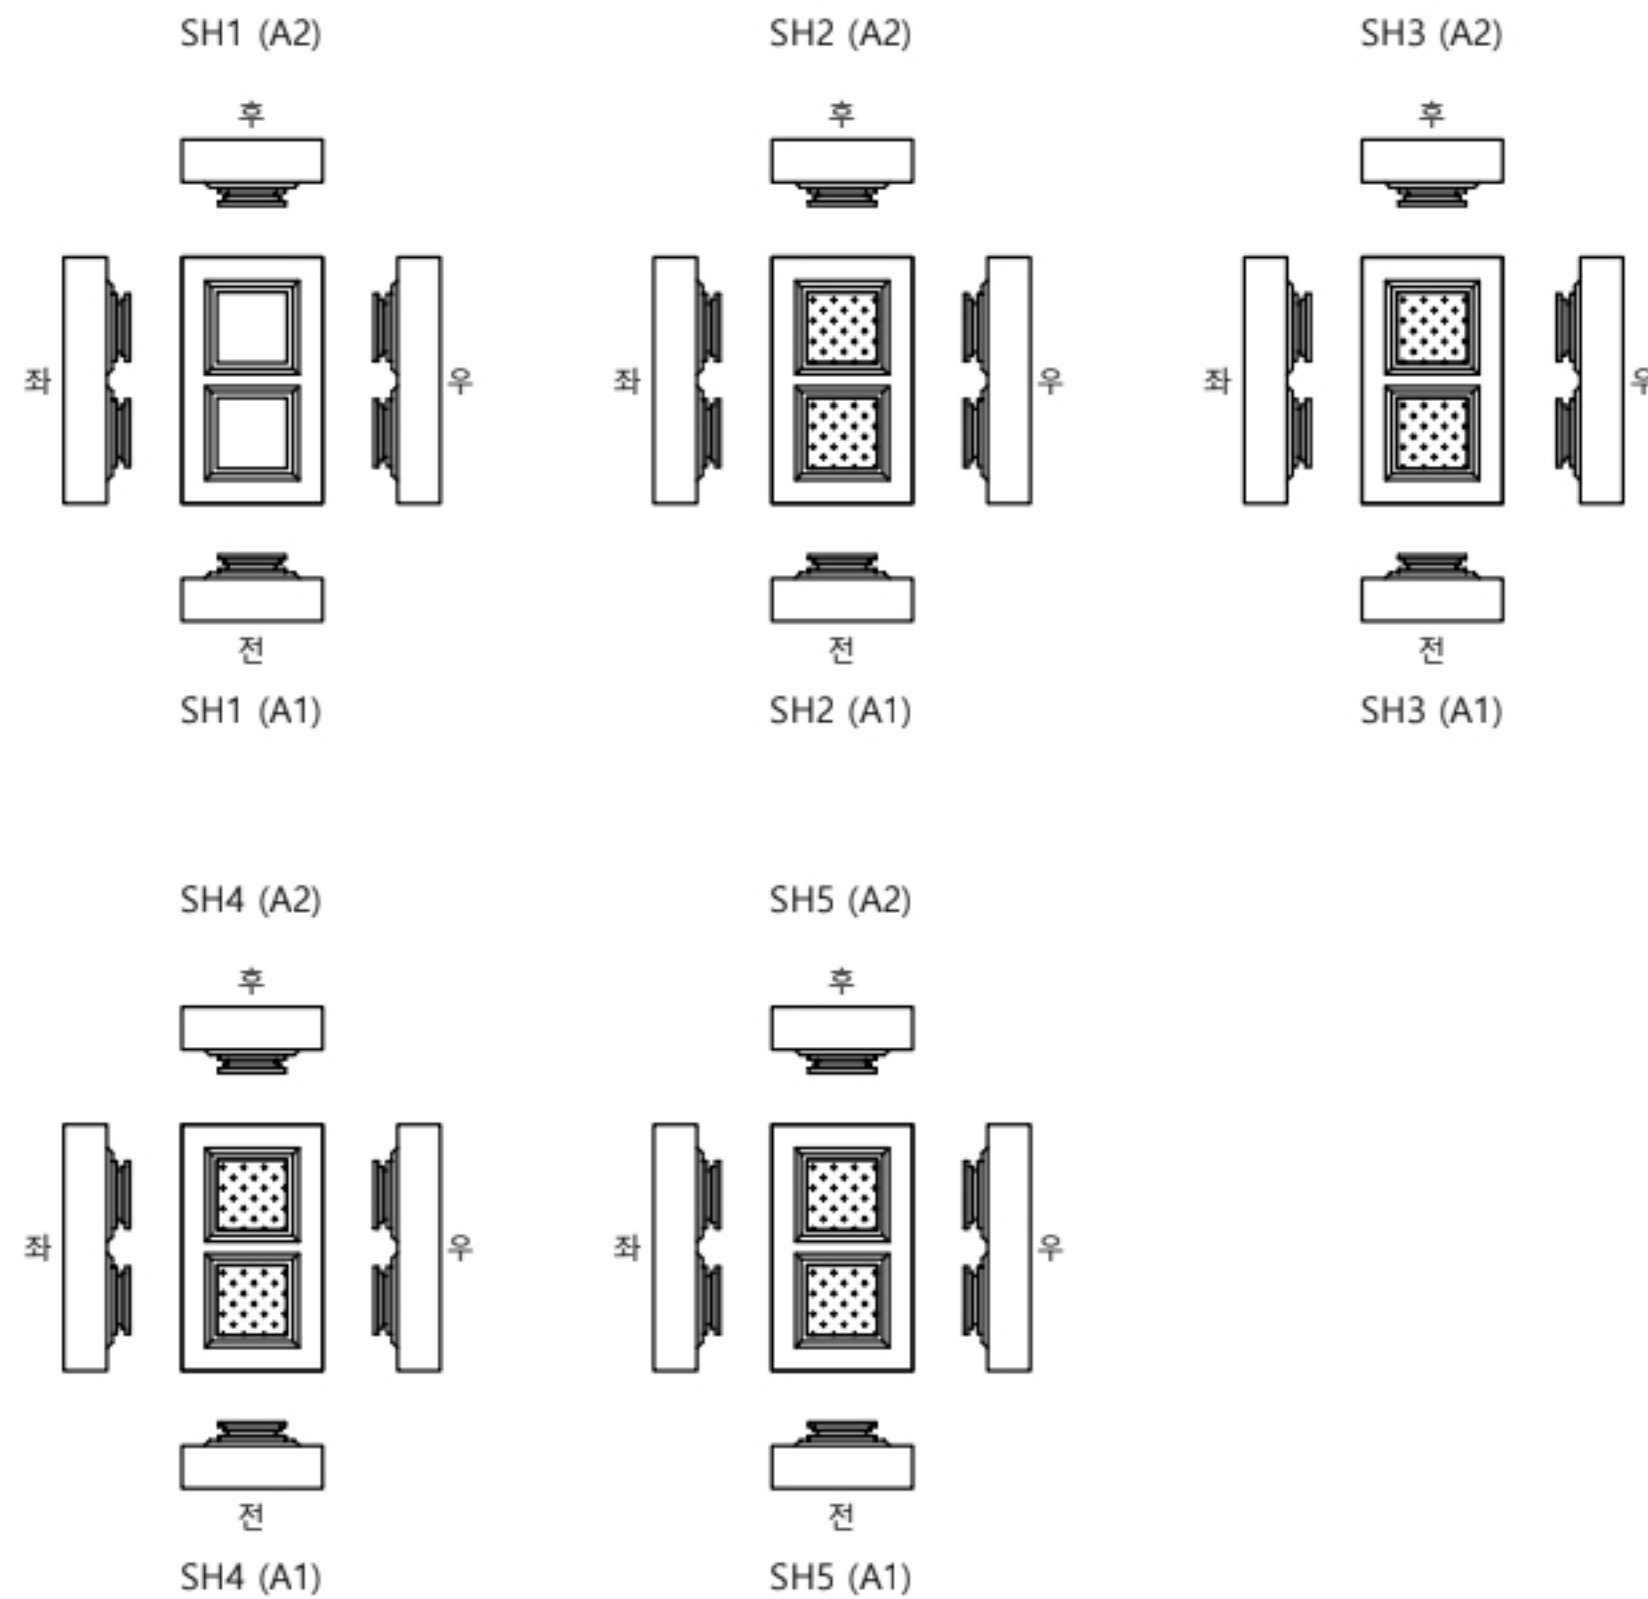
# 고래진2교(울산) 받침장치 P1

① 플레이트부식  
8EA

| 번호 | 선/구 | 부재명 | 손상현황 | 손상규모 | | | | | 비고 |
|---|---|---|---|---|---|---|---|---|---|
| 1 | 구 | 교량받침 | 플레이트 부식 | | | | 8 | EA | 8.00 |
