고래진2교(울산) 교면포장 S1

손상물량표

2023년 부산울산고속도로 정밀안전점검 및 성능평가용역

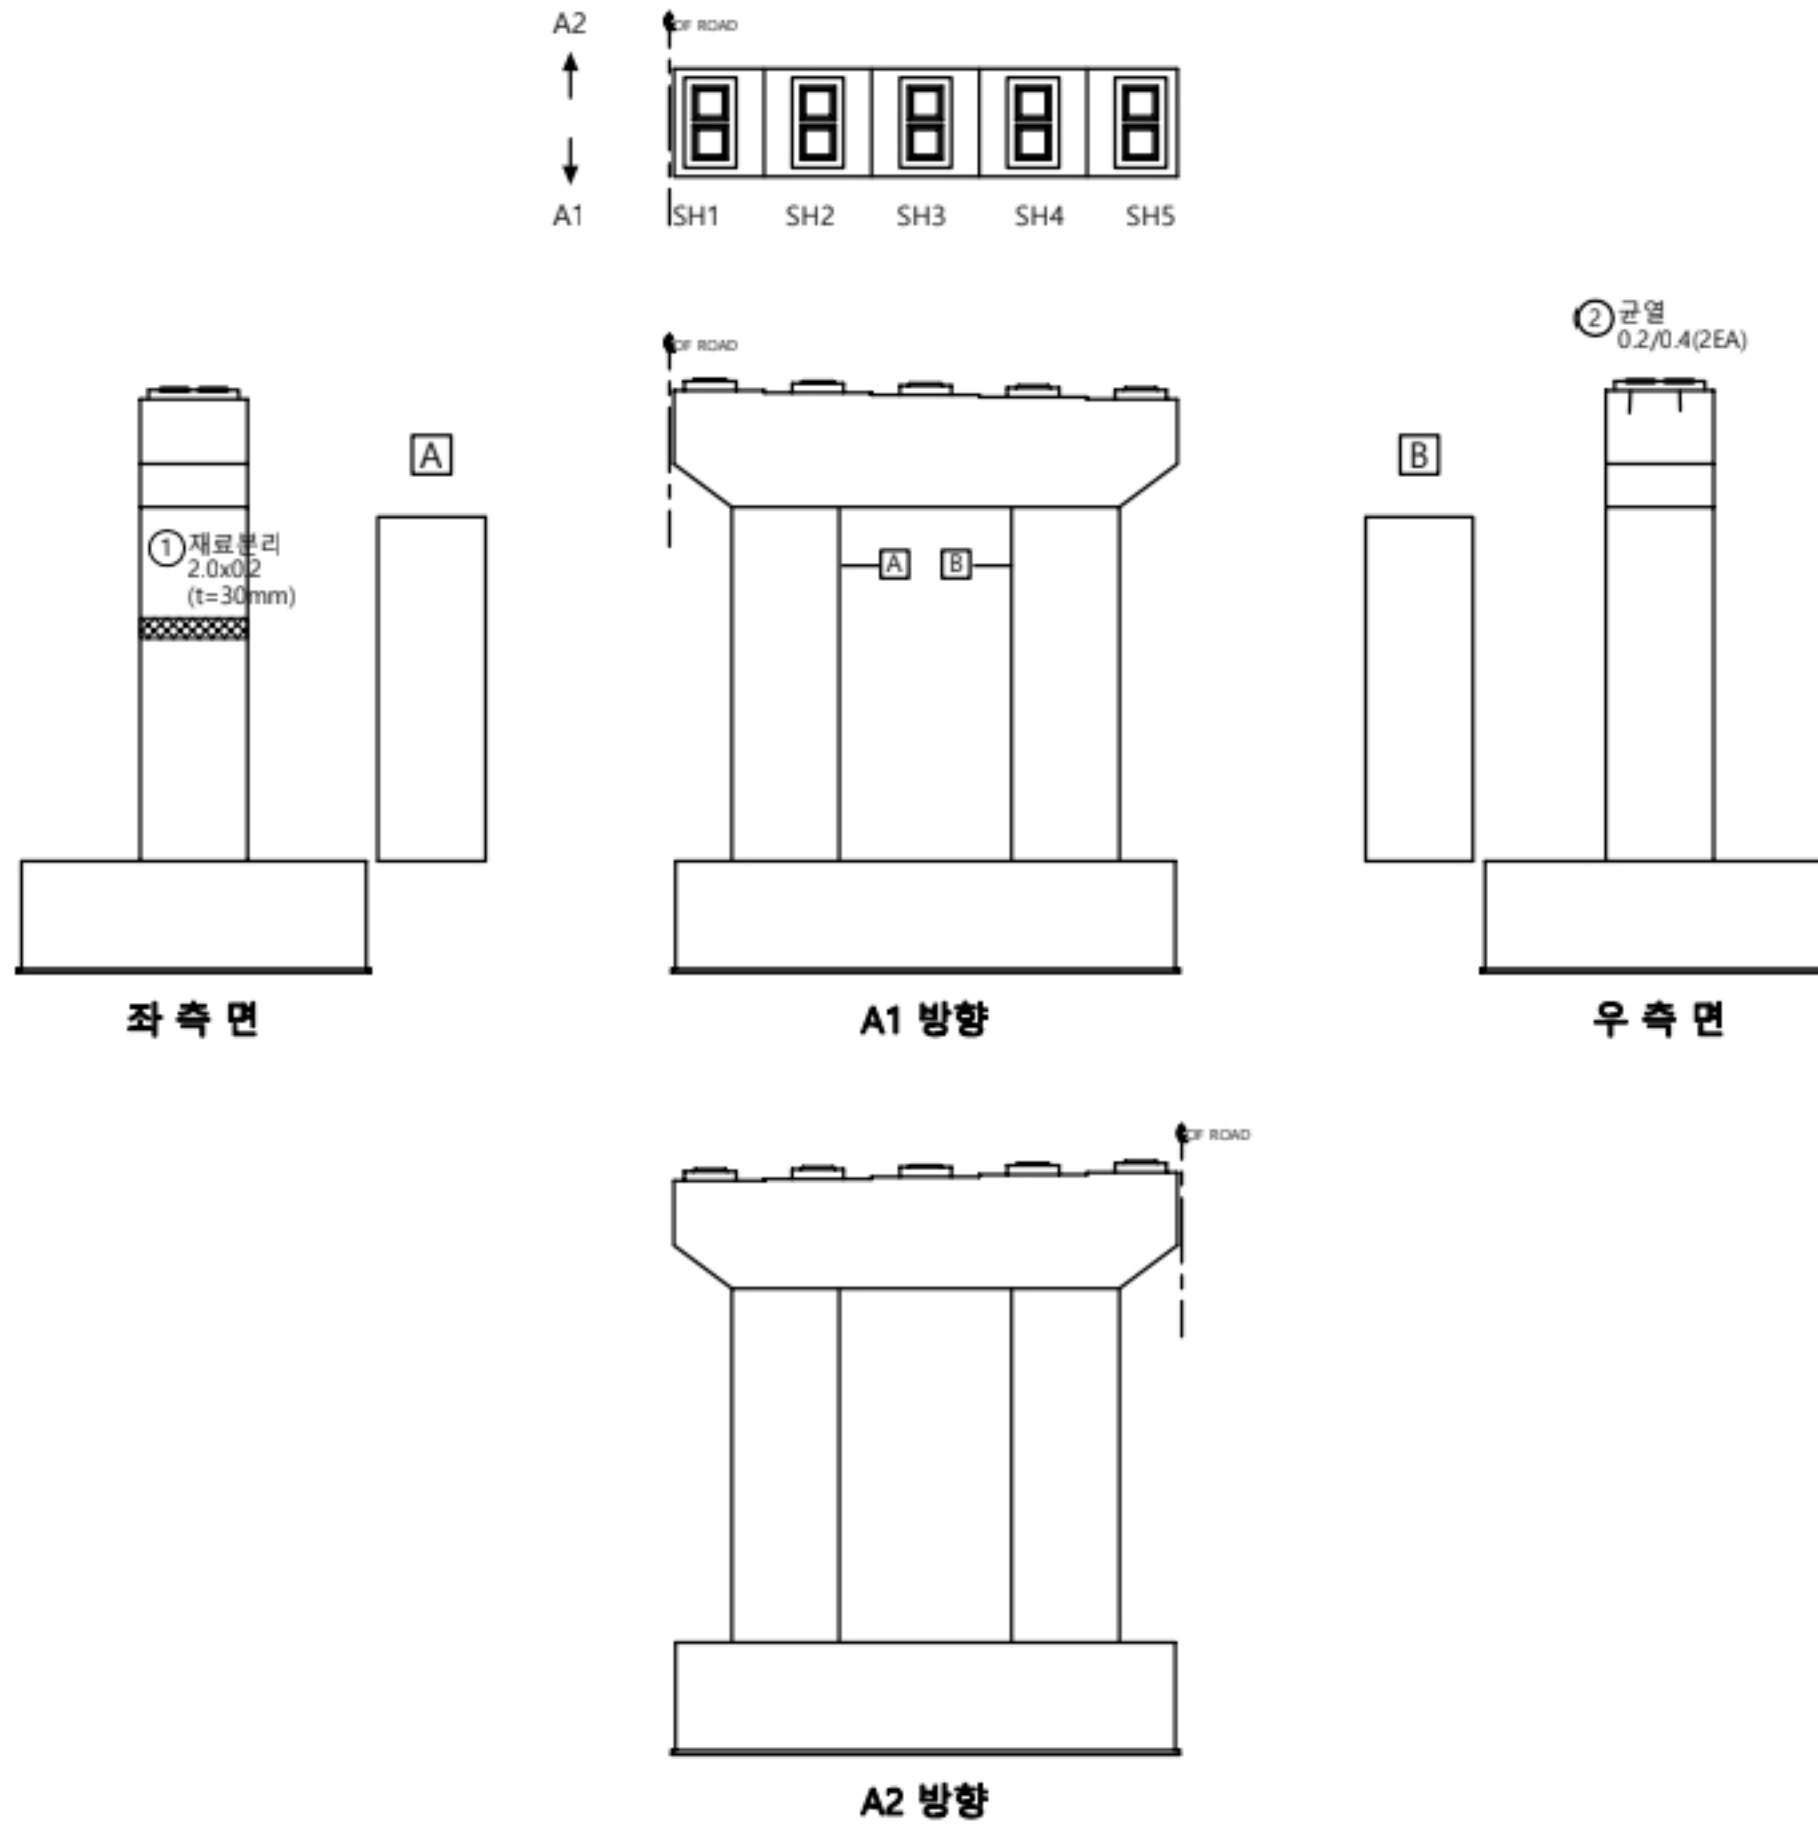
| 번호 | 신/구 | 부재명 | 손상현황 | 손상규모 | | | | | | 비고 |
|---|---|---|---|---|---|---|---|---|---|---|
| 2 | 구 | 교각 | 균열(0.3mm이상) | 0.2 | 0.4 | | 2 | m | 0.80 | |

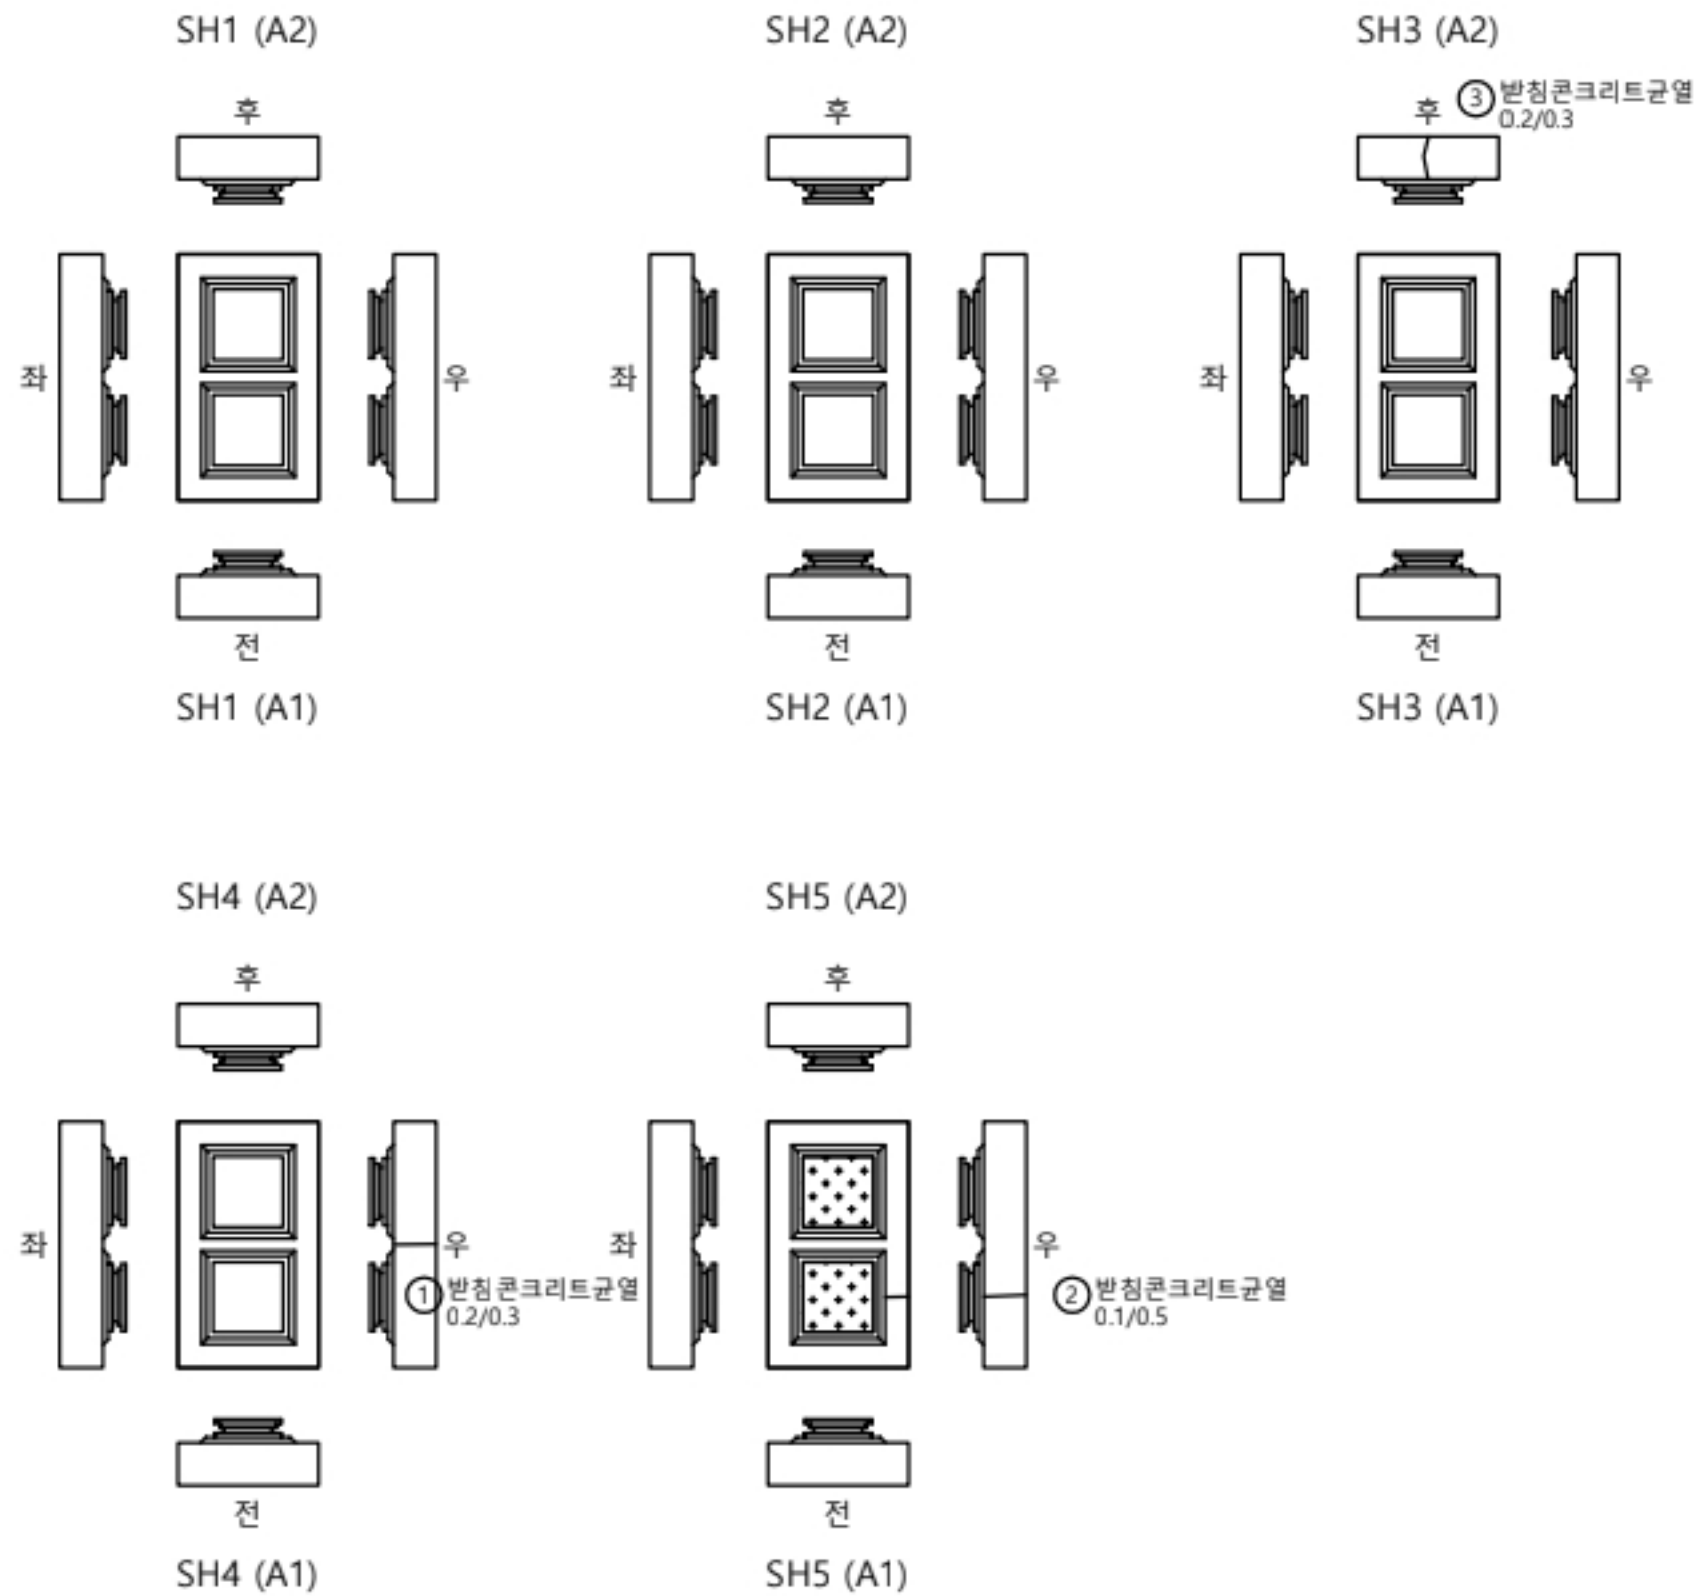
고래진2교(울산) 받침장치 P2

④ 받침부식  
2EA

| 받침장치 | | | | | | | | | |
|---|---|---|---|---|---|---|---|---|---|
| 1 | 구 | 교량받침 | 받침콘크리트균열 | 0.2 | 0.3 | | 1 | m | 0.30 |
| 2 | 구 | 교량받침 | 받침콘크리트균열 | 0.1 | 0.5 | | 1 | m | 0.50 |
| 3 | 구 | 교량받침 | 받침콘크리트균열 | 0.2 | 0.3 | | 1 | m | 0.30 |
| 4 | 구 | 교량받침 | 플레이트 부식 | | | | 2 | EA | 2.00 |

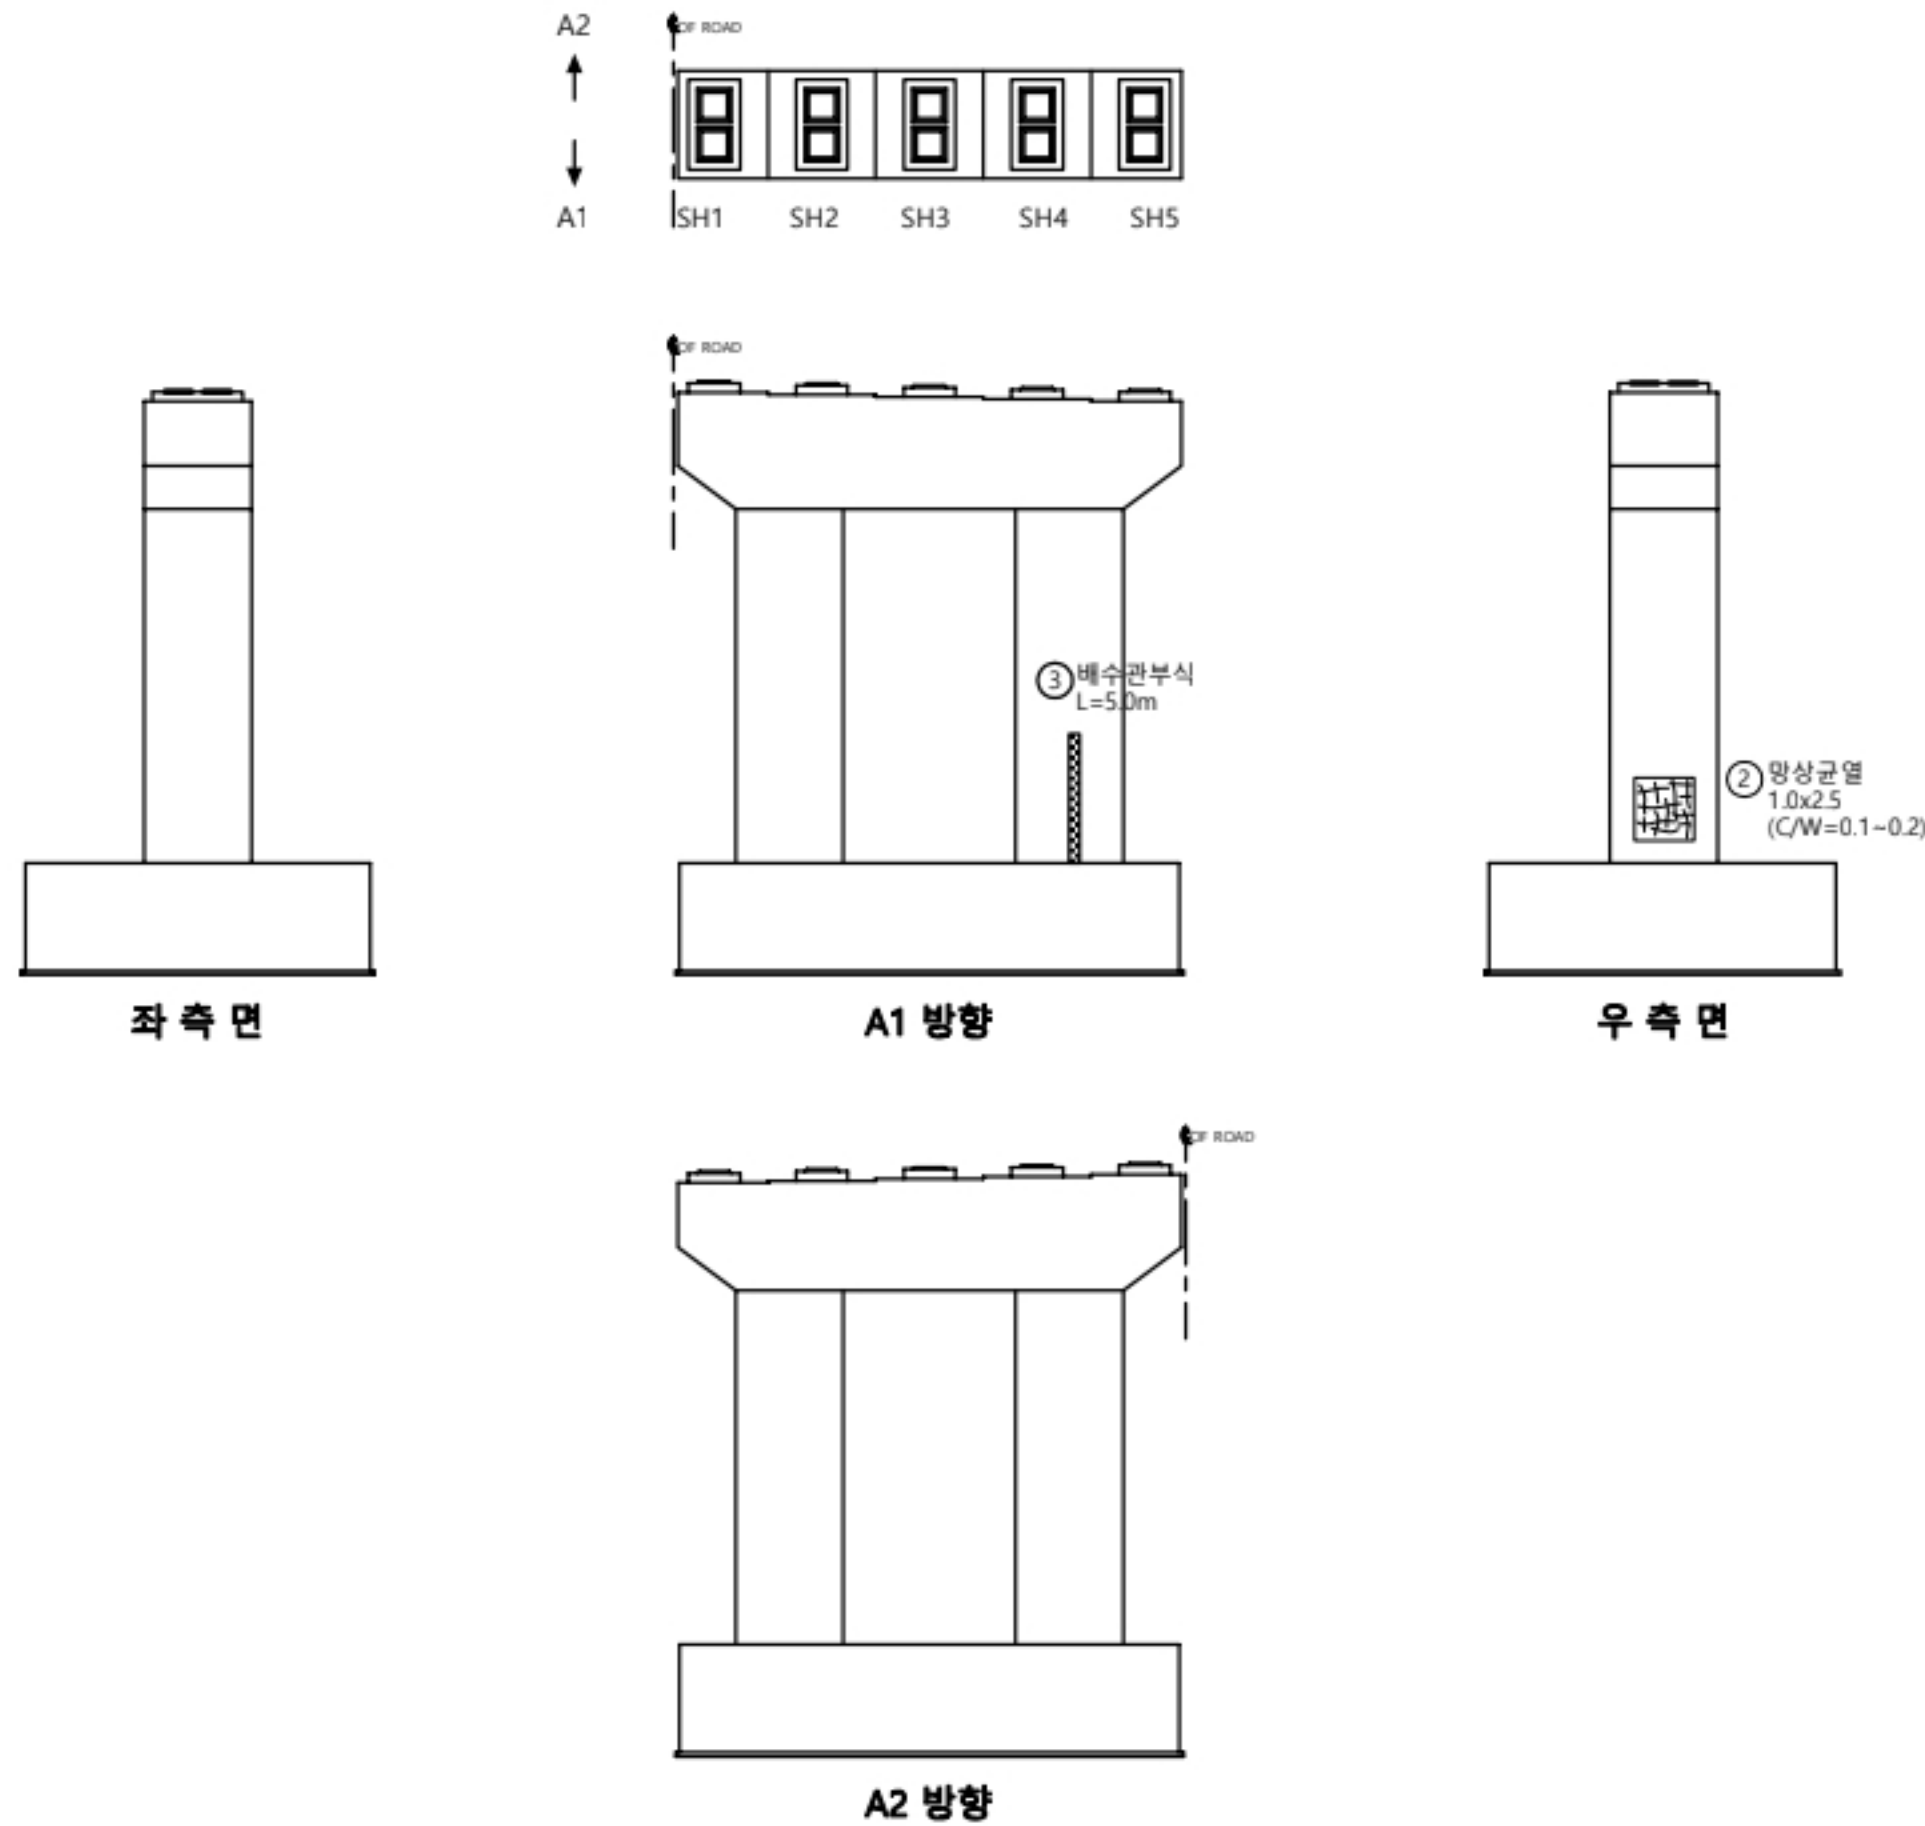
# 고래진2교(울산) 교각 P3

| 교각<br>P3 | | | | | | | | | | |
|---|---|---|---|---|---|---|---|---|---|---|
| 1 | 구 | 교각 | 망상균열 | 0.2 | 1.0 | 2.5 | 1 | m | 2.50 | |
| 2 | 구 | 배수시설 | 배수관 부식 | | | | 1 | EA | 1.00 | |

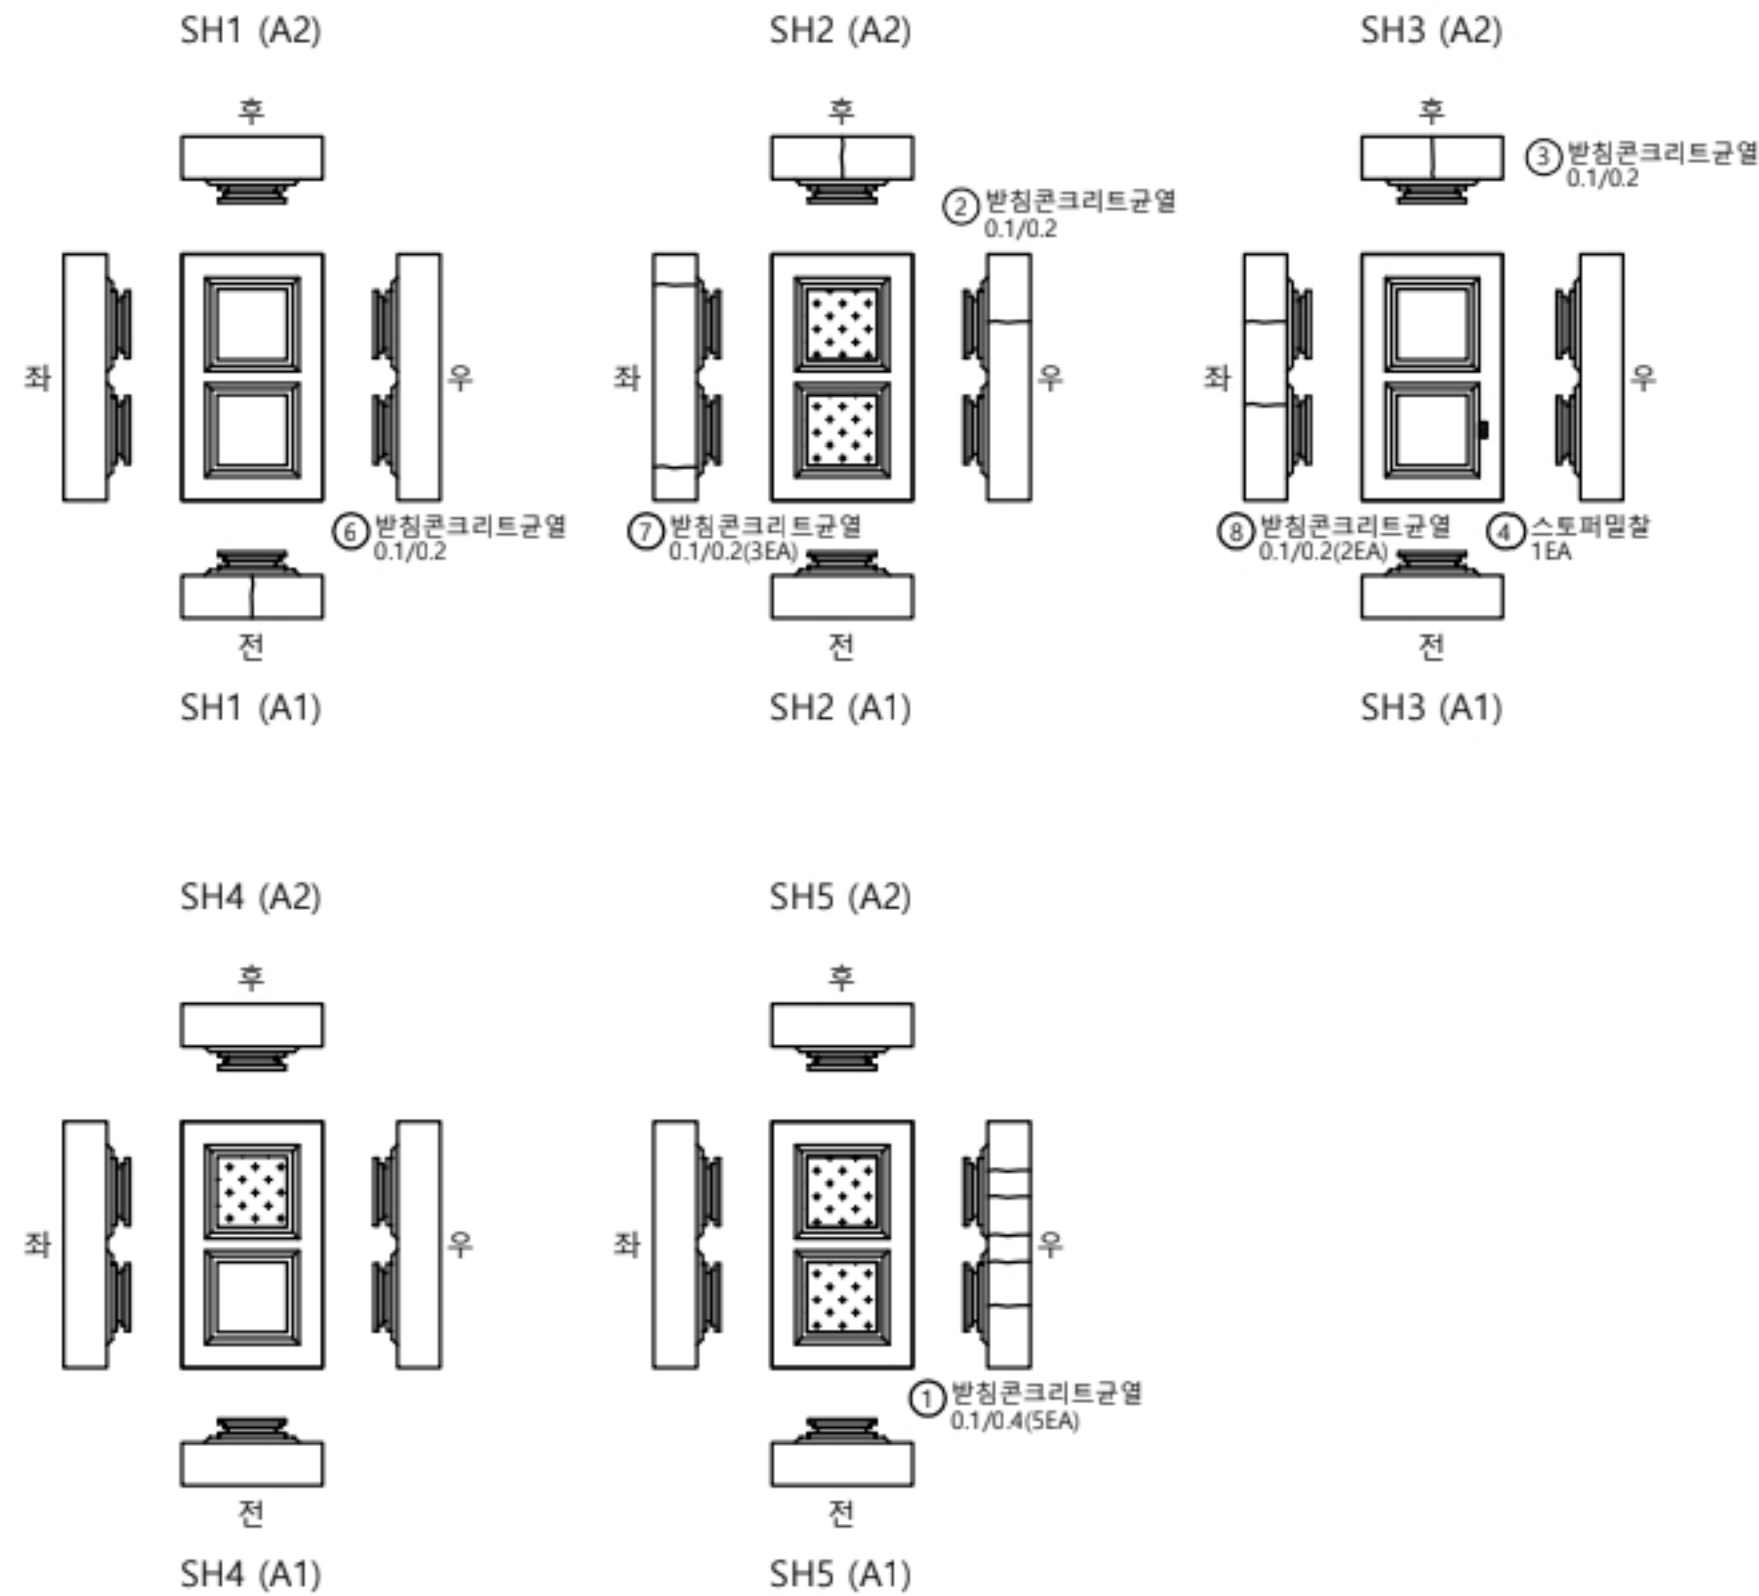
고래진2교(울산) 받침장치 P3

⑤ 플레이트부식  
SEA

| 받침장치 | | | | | | | | | |
|---|---|---|---|---|---|---|---|---|---|
| 1 | 구 | 교량받침 | 받침콘크리트 균열 | 0.1 | 0.4 | | 5 | m | 2.00 |
| 2 | 구 | 교량받침 | 받침콘크리트 균열 | 0.1 | 0.2 | | 1 | m | 0.20 |
| 3 | 구 | 교량받침 | 받침콘크리트 균열 | 0.1 | 0.2 | | 1 | m | 0.20 |
| 5 | 구 | 교량받침 | 플레이트 부식 | | | | 5 | EA | 5.00 |
| 6 | 구 | 교량받침 | 받침콘크리트 균열 | 0.1 | 0.2 | | 1 | m | 0.20 |
| 7 | 구 | 교량받침 | 받침콘크리트 균열 | 0.1 | 0.2 | | 3 | m | 0.60 |
| 8 | 구 | 교량받침 | 받침콘크리트 균열 | 0.1 | 0.2 | | 2 | m | 0.40 |

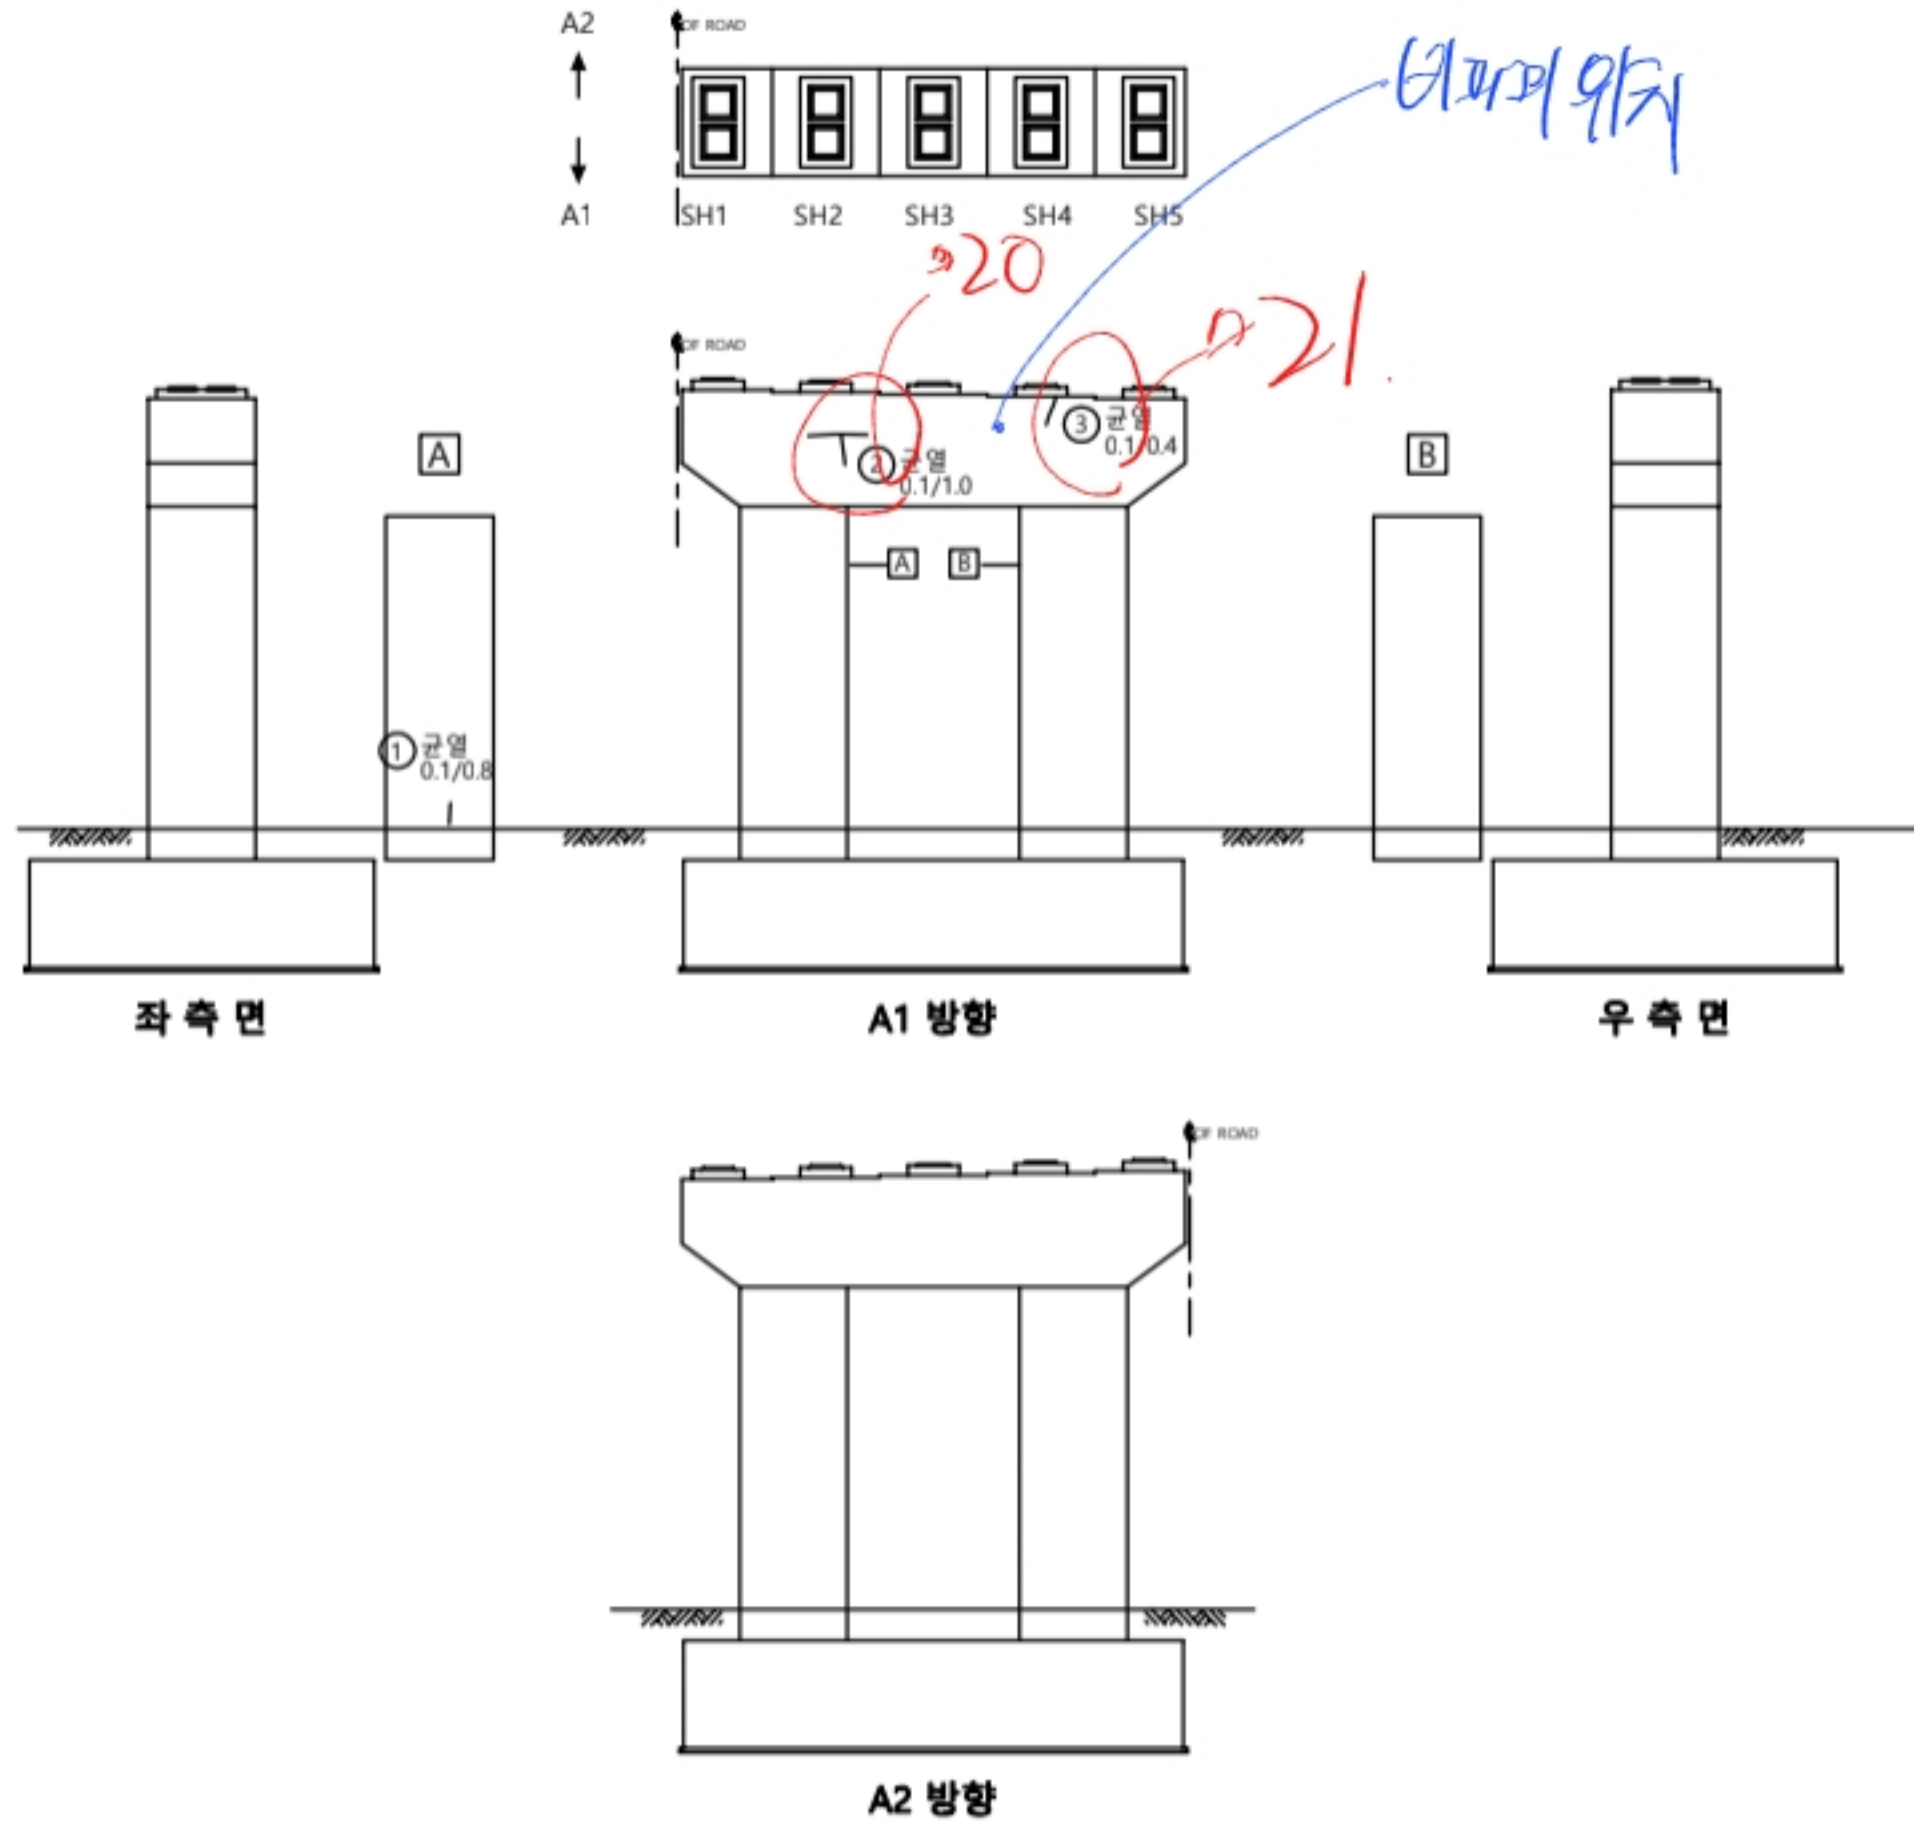
고래진2교(울산) 교각 P4

| 교각 P4 | | | | | | | | | |
|---|---|---|---|---|---|---|---|---|---|
| 1 | 구 | 교각 | 균열(0.3mm미만) | 0.1 | 0.8 | | 1 | m | 0.80 |
| 2 | 구 | 교각 | 균열(0.3mm미만) | 0.1 | 1.0 | | 1 | m | 1.00 |
| 3 | 구 | 교각 | 균열(0.3mm미만) | 0.1 | 0.4 | | 1 | m | 0.40 |

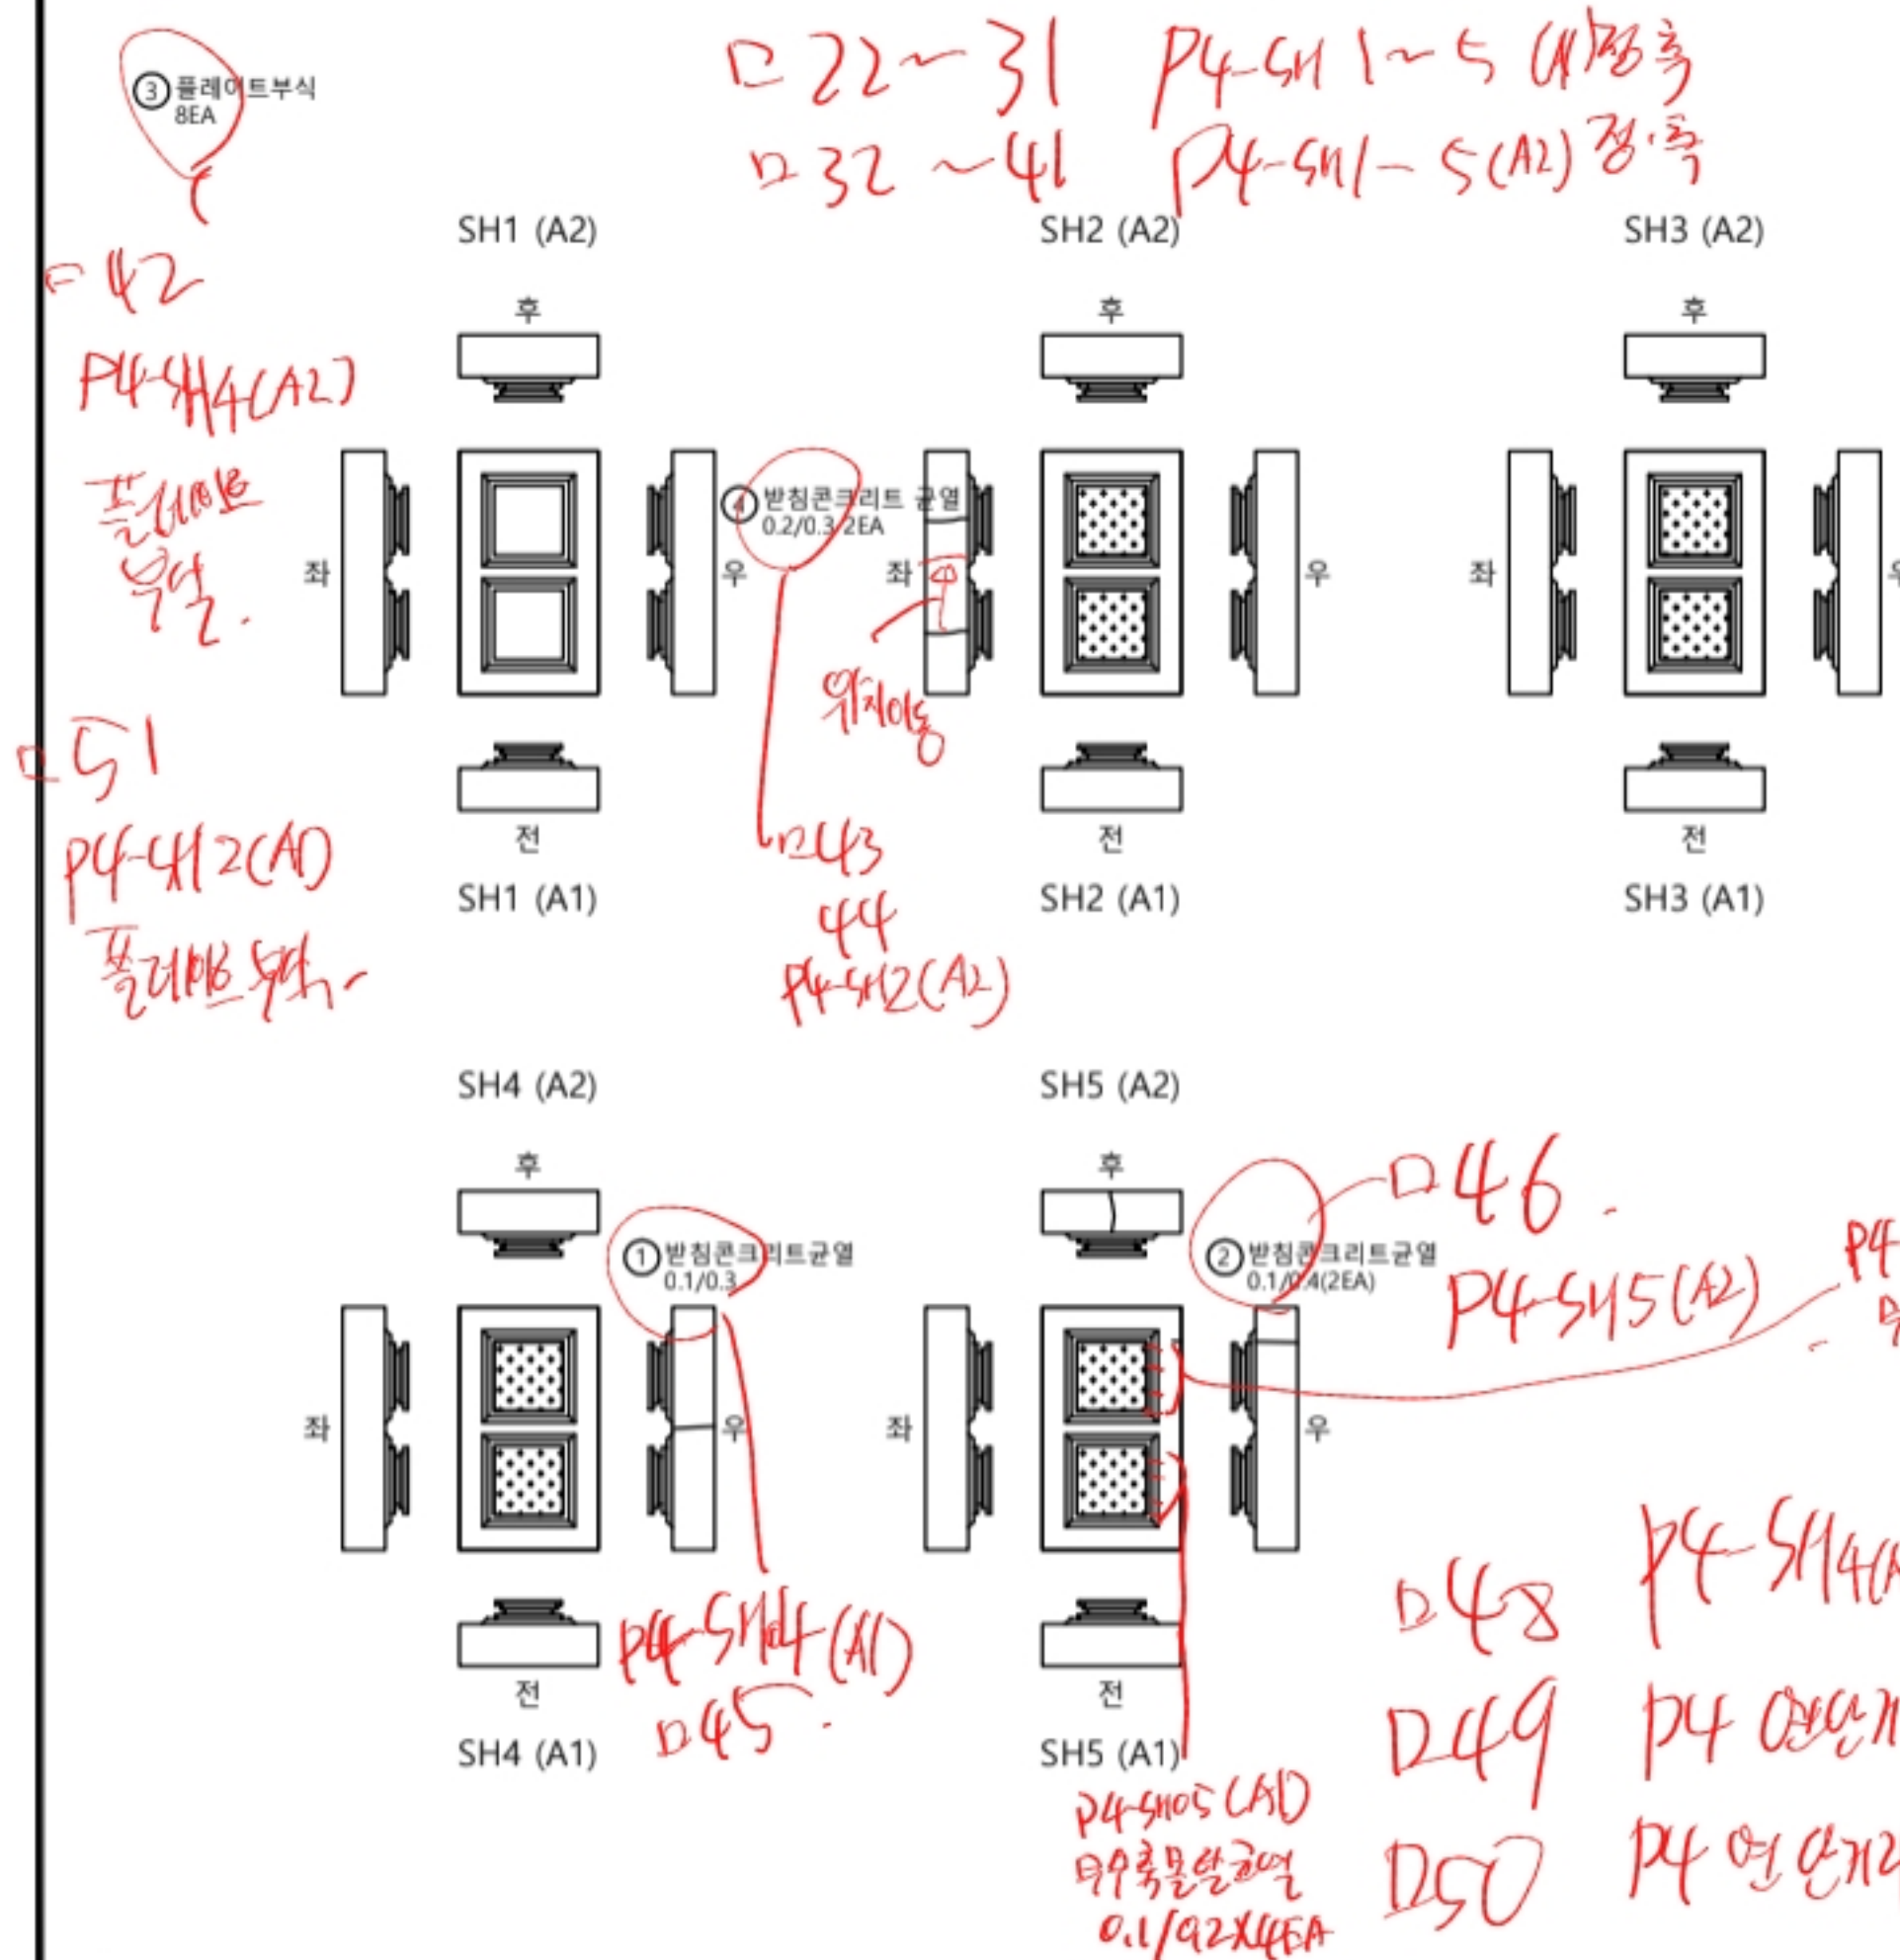
| 변수 | 선/구 | 부재명 | 손상현황 | 손상규모 | | | | | 비고 |
|---|---|---|---|---|---|---|---|---|---|
| 1 | 구 | 교량받침 | 받침콘크리트 균열 | 0.1 | 0.3 | | 1 | m | 0.30 |
| 2 | 구 | 교량받침 | 받침콘크리트 균열 | 0.1 | 0.4 | | 2 | m | 0.80 |
| 3 | 구 | 교량받침 | 플레이트 부식 | | | | 8 | EA | 8.00 |
| 4 | 신 | 교량받침 | 받침콘크리트 균열 | 0.2 | 0.3 | | 2 | m | 0.60 |
