# 고래진2교(울산) 교면포장 S1

2023년 부산울산고속도로 정밀안전점검 및 성능평가용역

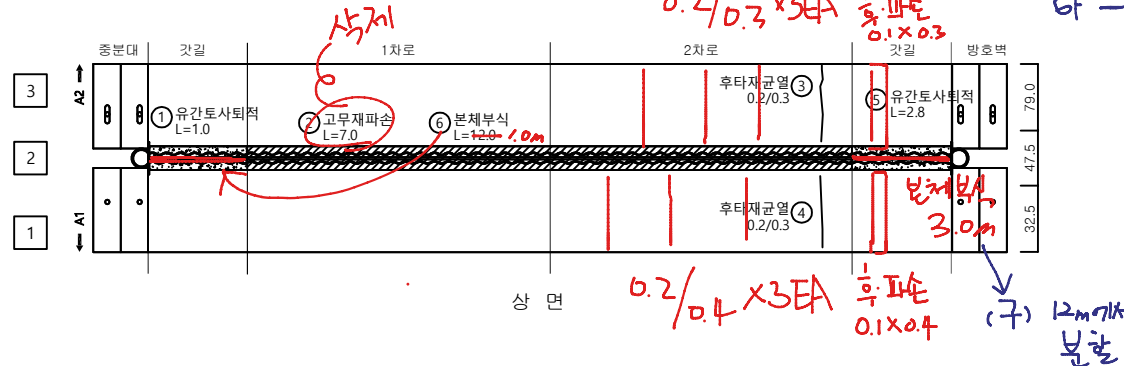
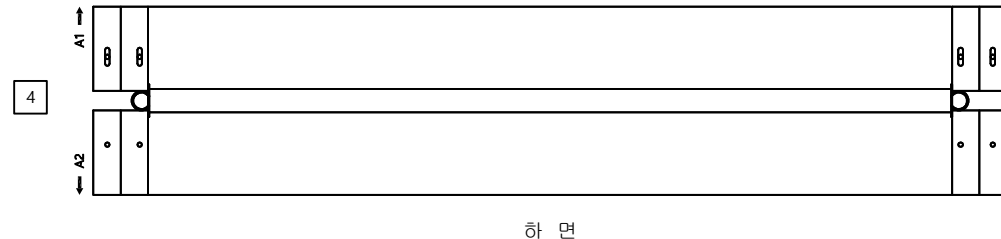
P3

| 번호 | 신/구 | 부재명 | 손상현황 | 손상규모 | | | | | 비고 |
|---|---|---|---|---|---|---|---|---|---|
| 1 | 구 | 신축이음 | 유연토사된적 | | 1.0 | | 1 | m | 1.00 |
| 2 | 구 | 신축이음 | 고무재파손 | | 7.0 | | 1 | m | 7.00 |
| 3 | 구 | 신축이음 | 후타재균열 | 0.2 | 0.3 | | 1 | m | 0.30 |
| 4 | 구 | 신축이음 | 후타재균열 | 0.2 | 0.3 | | 1 | m | 0.30 |
| 5 | 구 | 신축이음 | 유연토사된적 | | 2.8 | | 1 | m | 2.80 |
| 6 | 구 | 신축이음 | 본체부식 | | 12.0 | | 1 | m | 12.00 |

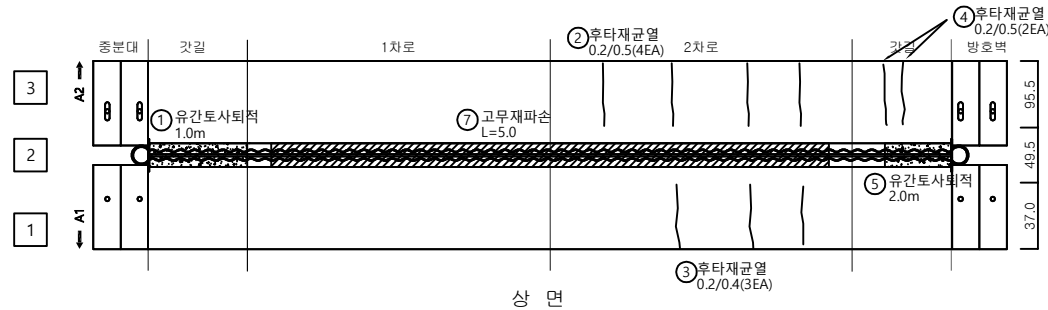
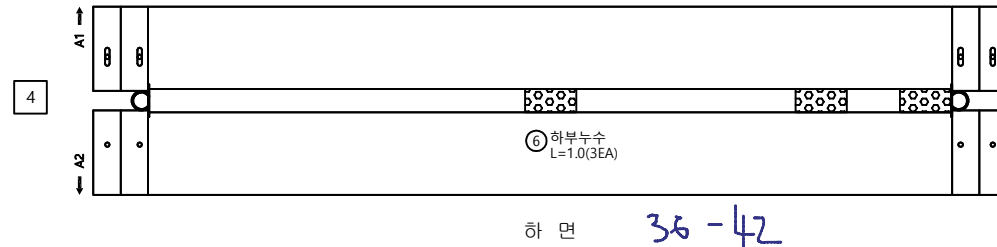
A2

| 번호 | 신/구 | 부재명 | 손상현상 | 손상규모 | | | | | 비고 |
|---|---|---|---|---|---|---|---|---|---|
| 1 | 구 | 신축이음 | 유간토사퇴적 | | 1.0 | | 1 | m | 1.00 |
| 2 | 구 | 신축이음 | 후타재균열 | 0.2 | 0.5 | | 4 | m | 2.00 |
| 3 | 구 | 신축이음 | 후타재균열 | 0.2 | 0.4 | | 3 | m | 1.20 |
| 4 | 구 | 신축이음 | 후타재균열 | 0.2 | 0.5 | | 2 | m | 1.00 |
| 5 | 구 | 신축이음 | 유간토사퇴적 | | 2.0 | | 1 | m | 2.00 |
| 6 | 구 | 신축이음 | 하부누수 | | 1.0 | | 3 | m | 3.00 |
| 7 | 구 | 신축이음 | 고무재파손 | | 5.0 | | 1 | m | 5.00 |

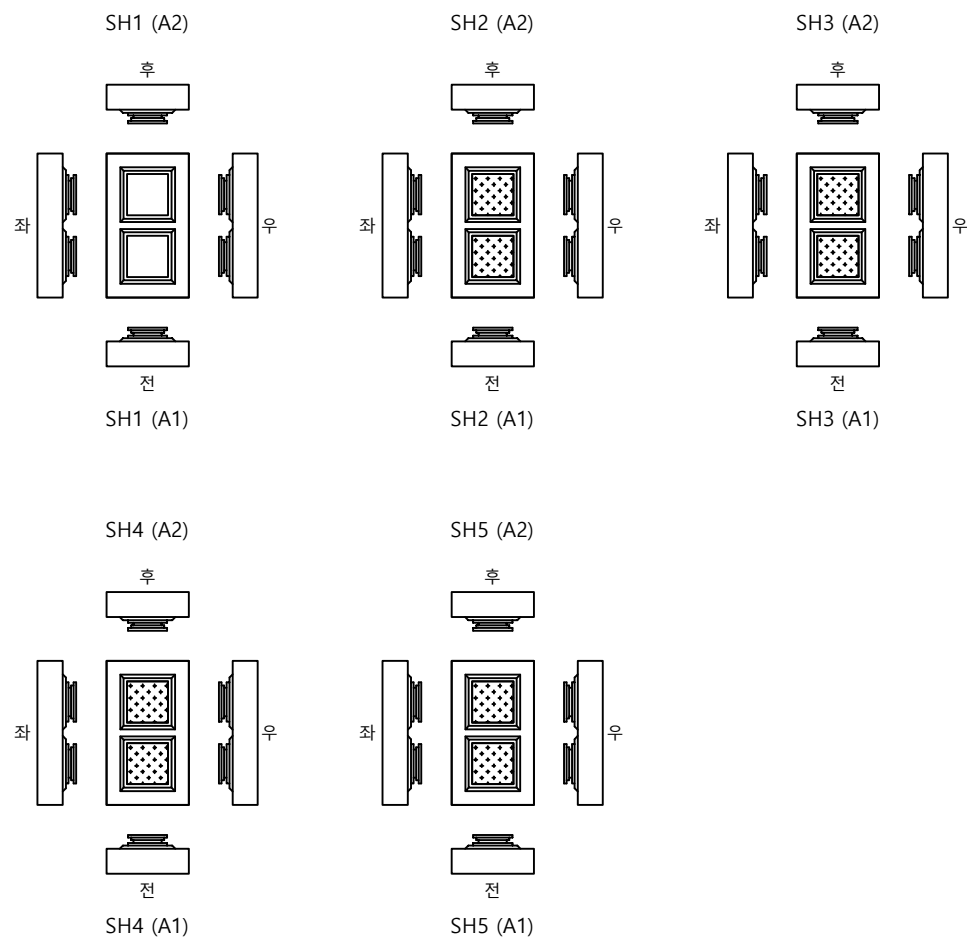
고래진2교(울산) 받침장치 P1

①플레이트부식  
8EA

| 받침장치 | | | | | | | | | |
|---|---|---|---|---|---|---|---|---|---|
| 1 | 구 | 교량받침 | 플레이트 부식 | | | | 8 | EA | 8.00 |

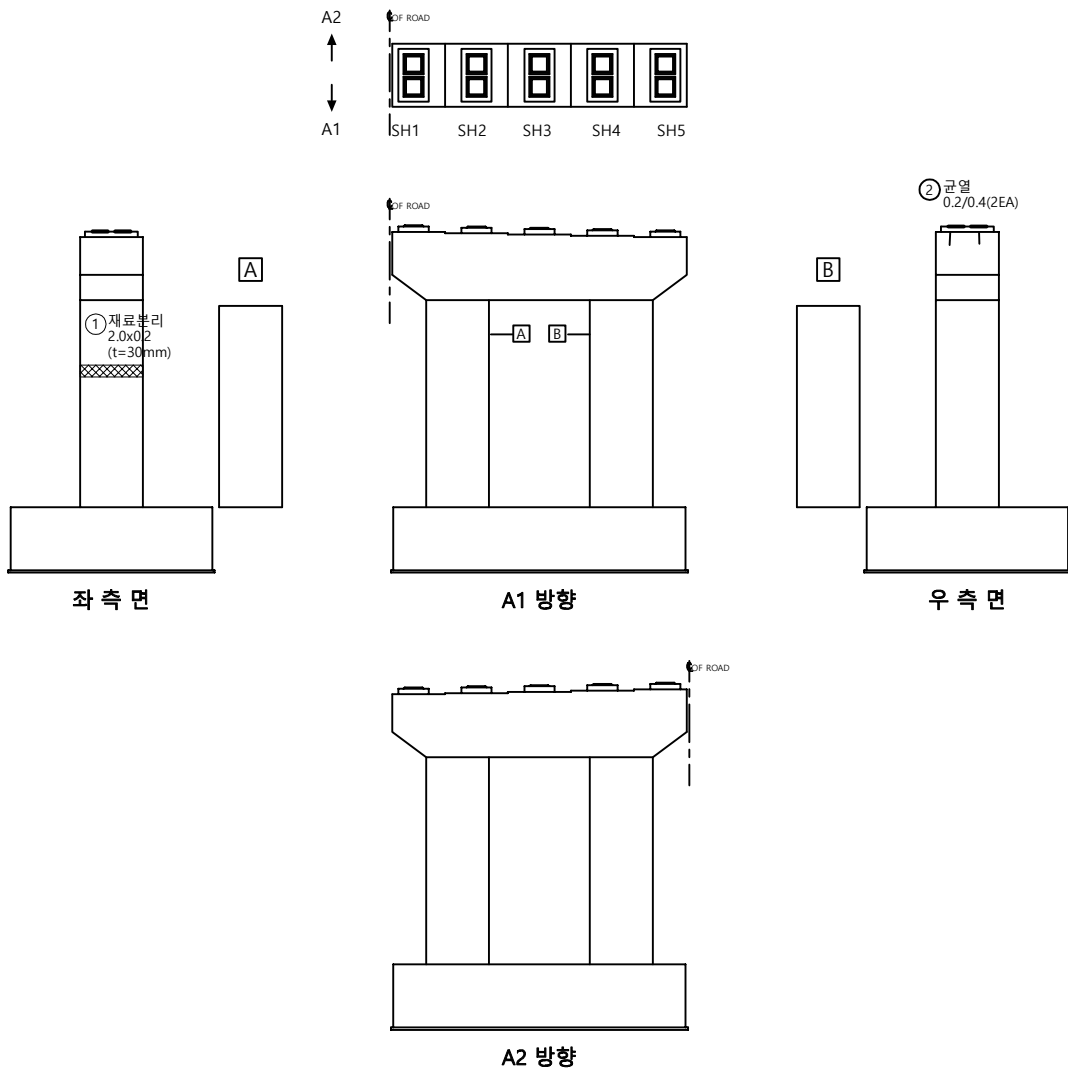
고래진2교(울산) 교각 P2

| 교각 | | | | | | | | | | |
|---|---|---|---|---|---|---|---|---|---|---|
| 2 | 구 | 교각 | 균열(0.3mm이만) | 0.2 | 0.4 | | 2 | m | 0.80 | |

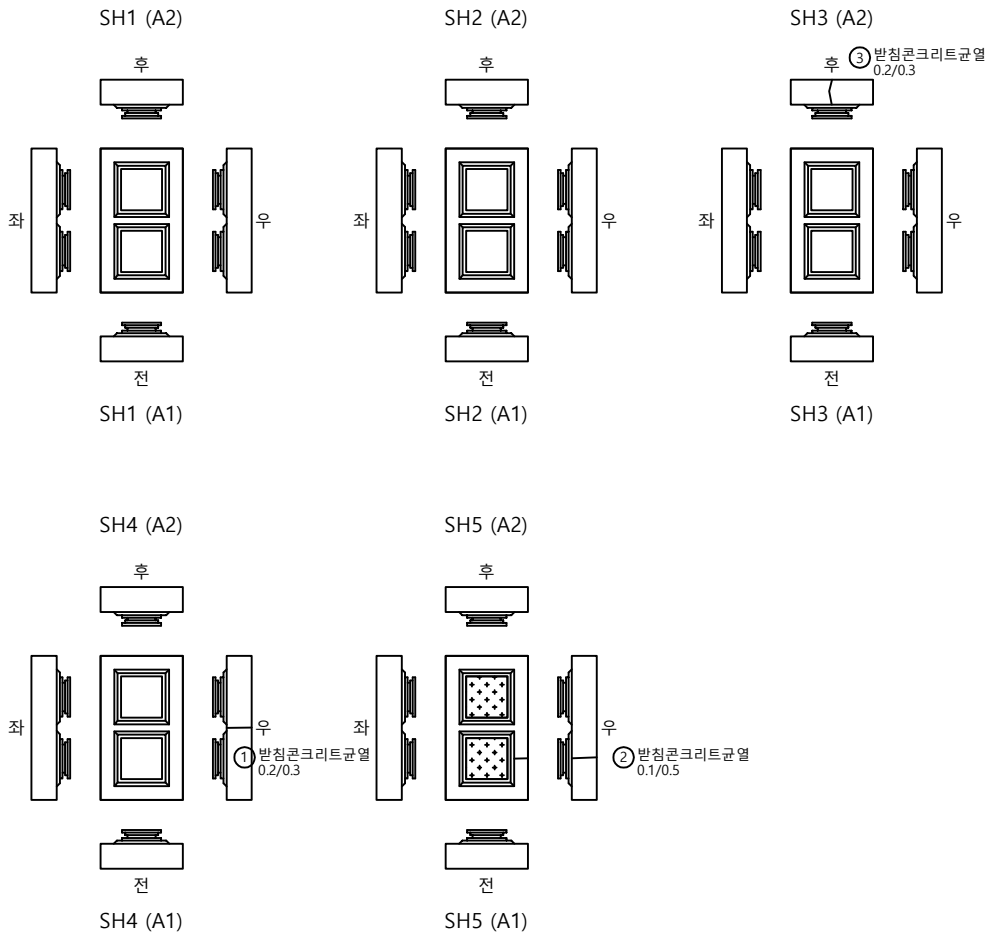
| 받침장치 | | | | | | | | | |
|---|---|---|---|---|---|---|---|---|---|
| 1 | 구 | 교량받침 | 받침콘크리트 균열 | 0.2 | 0.3 | | 1 | m | 0.30 |
| 2 | 구 | 교량받침 | 받침콘크리트 균열 | 0.1 | 0.5 | | 1 | m | 0.50 |
| 3 | 구 | 교량받침 | 받침콘크리트 균열 | 0.2 | 0.3 | | 1 | m | 0.30 |
| 4 | 구 | 교량받침 | 플레이트 부식 | | | | 2 | EA | 2.00 |

④ 받침부식  
2EA

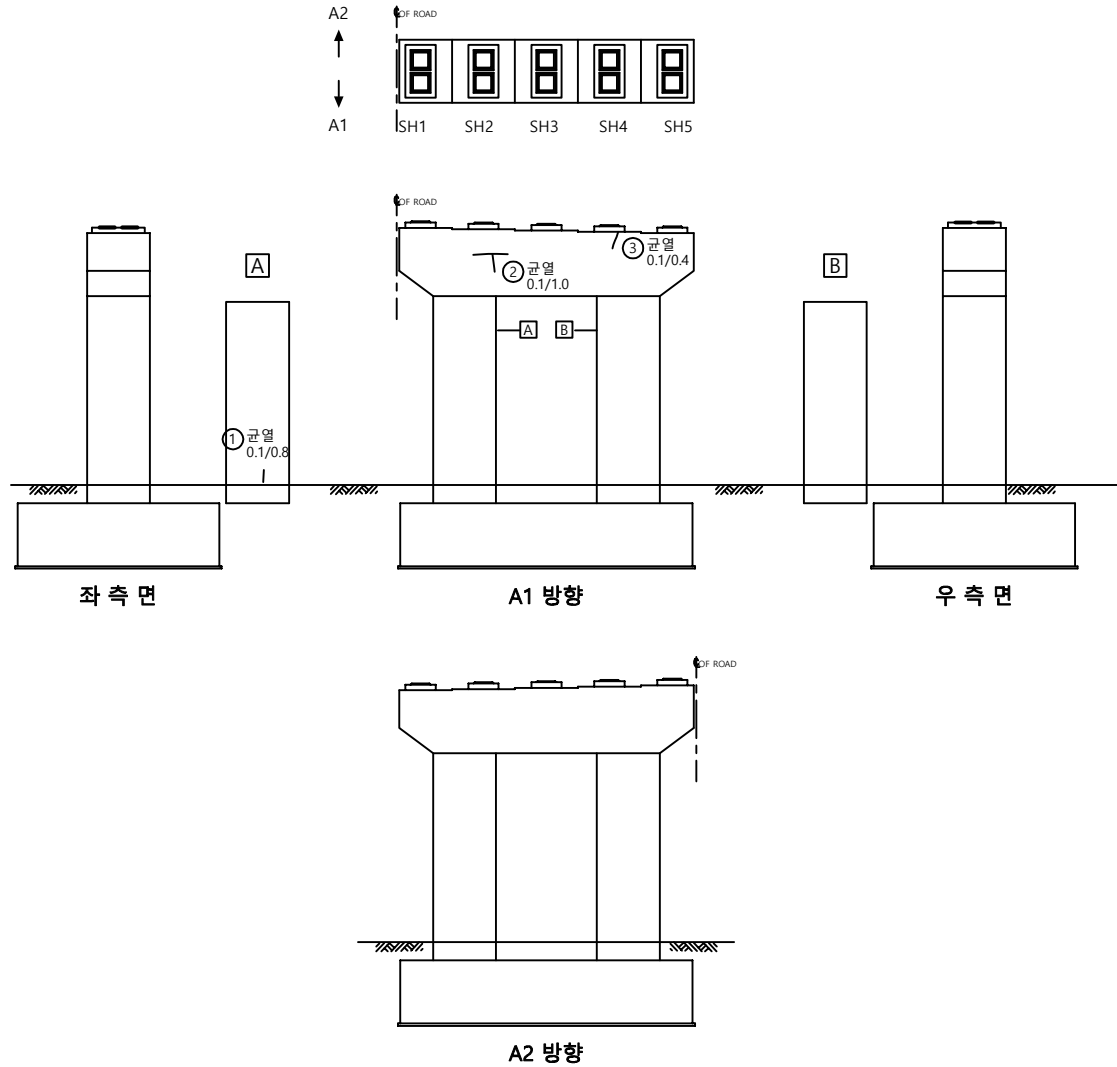
| 번호 | 신/구 | 부재명 | 손상현황 | 손상규모 | | | | | | 비고 |
|---|---|---|---|---|---|---|---|---|---|---|
| 1 | 구 | 교각 | 균열(0.3mm미만) | 0.1 | 0.8 | | 1 | m | 0.80 | |
| 2 | 구 | 교각 | 균열(0.3mm미만) | 0.1 | 1.0 | | 1 | m | 1.00 | |
| 3 | 구 | 교각 | 균열(0.3mm미만) | 0.1 | 0.4 | | 1 | m | 0.40 | |
