# 남창천교(부산) 교면포장 S1

2023년 부산울산고속도로 정밀안전점검 및 성능평가용역

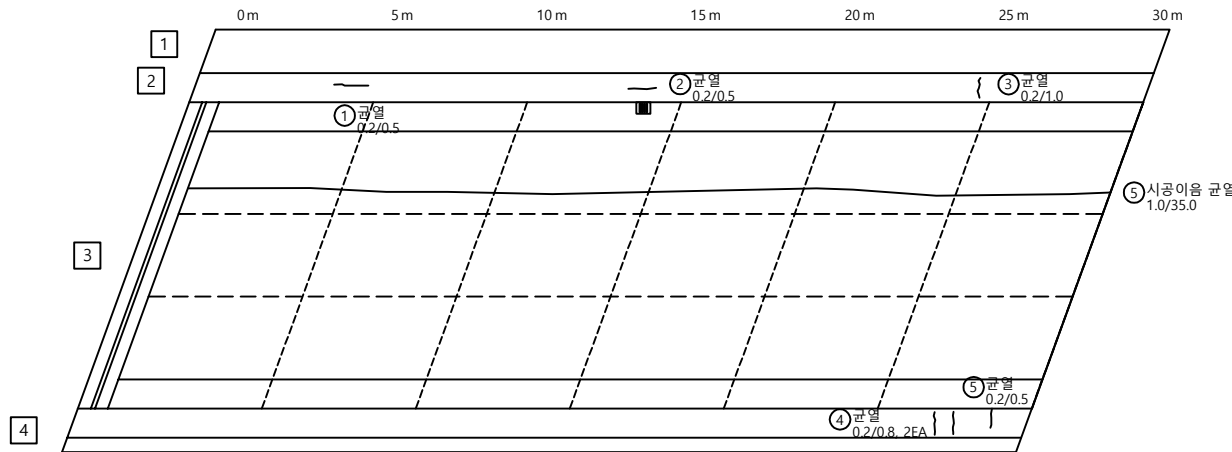
| 번호 | 신/구 | 부재명 | 손 상 현 황 | 손 상 규 모 | | | | | 비고 |
|---|---|---|---|---|---|---|---|---|---|
| 1 | 구 | 방호벽 | 균열 | 0.2 | 0.5 | | 1 | m | 0.50 |
| 2 | 구 | 방호벽 | 균열 | 0.2 | 0.5 | | 1 | m | 0.50 |
| 3 | 구 | 방호벽 | 균열 | 0.2 | 1.0 | | 1 | m | 1.00 |
| 4 | 구 | 방호벽 | 균열 | 0.2 | 0.8 | | 2 | m | 1.60 |
| 5 | 구 | 방호벽 | 균열 | 0.2 | 0.5 | | 1 | m | 0.50 |
| 6 | 신 | 교면포장 | 시공이음 균열 | 1.0 | 35.0 | | 1 | m | 35.00 |

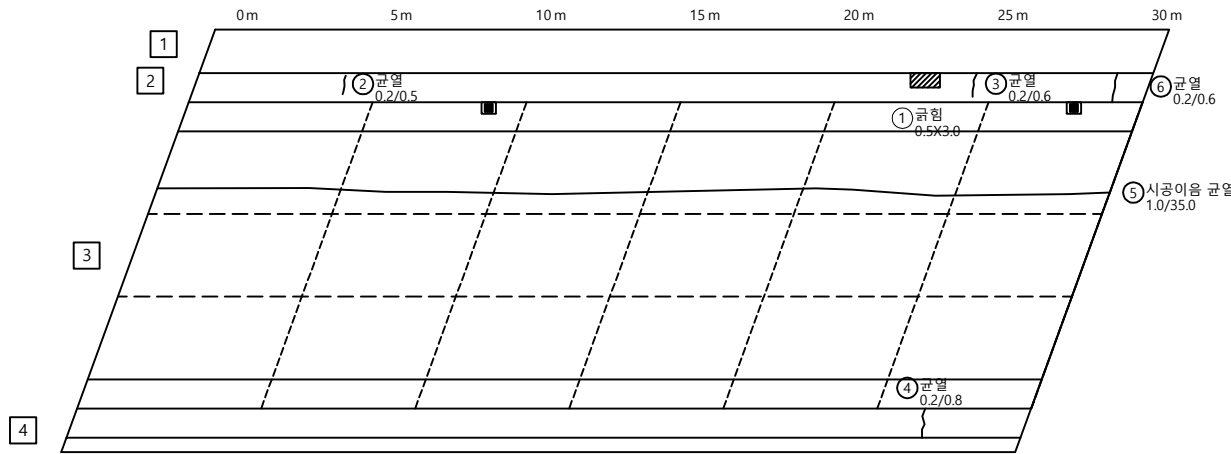
# 남창천교(부산) 교면포장 S2

| 번호 | 신/구 | 부재명 | 손 상 현 황 | 손 상 규 모 | | | | | 비고 |
|---|---|---|---|---|---|---|---|---|---|
| 1 | 구 | 방호벽 | 균열 | | 0.5 | 3.0 | 1 | m | 1.50 |
| 2 | 구 | 방호벽 | 균열 | 0.2 | 0.5 | | 1 | m | 0.50 |
| 3 | 구 | 방호벽 | 균열 | 0.2 | 0.6 | | 1 | m | 0.60 |
| 4 | 구 | 방호벽 | 균열 | 0.2 | 0.8 | | 1 | m | 0.80 |
| 5 | 신 | 교면포장 | 시공이음 균열 | 1.0 | 35.0 | | 1 | m | 35.00 |
| 6 | 신 | 방수벽 | 균열 | 0.2 | 0.6 | | 1 | m | 0.60 |

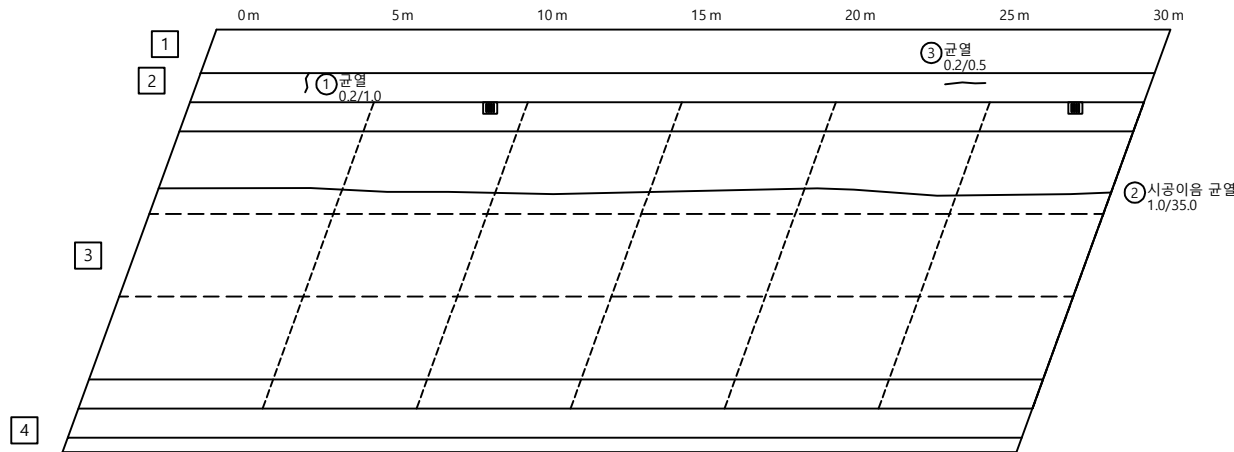
# 남창천교(부산) 교면포장 S3

| 변호 | 선/구 | 부재명 | 손 상 현 황 | 손 상 규 모 | | | | | 비고 |
|---|---|---|---|---|---|---|---|---|---|
| 1 | 구 | 방호벽 | 균열 | 0.2 | 1.0 | | 1 | m | 1.00 |
| 2 | 신 | 교면포장 | 시공이음 균열 | 1.0 | 35.0 | | 1 | m | 35.00 |
| 3 | 신 | 방호벽 | 균열 | 0.2 | 0.5 | | 1 | m | 0.50 |

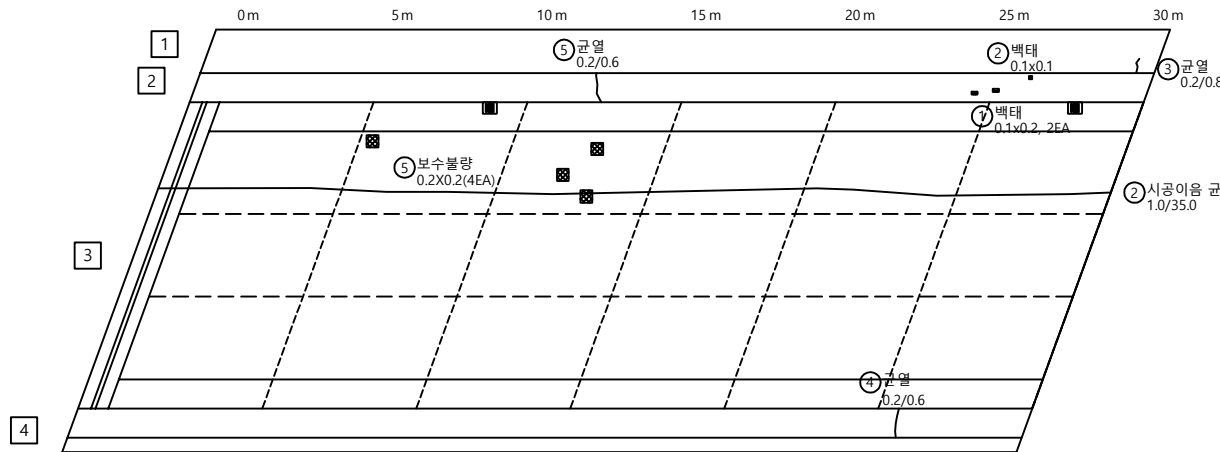
# 남창천교(부산) 교면포장 S4

| 번호 | 신/구 | 부재명 | 손상현황 | 손상규모 | | | | | 비고 |
|---|---|---|---|---|---|---|---|---|---|
| 1 | 구 | 방호벽 | 백태 | | 0.1 | 0.2 | 2 | m <sup>2</sup> | 0.04 |
| 2 | 구 | 방호벽 | 백태 | | 0.1 | 0.1 | 1 | m <sup>2</sup> | 0.01 |
| 3 | 구 | 방호벽 | 균열 | 0.2 | 0.8 | | 1 | m | 0.80 |
| 4 | 구 | 방호벽 | 균열 | 0.2 | 0.6 | | 1 | m | 0.60 |
| 5 | 신 | 교면포장 | 보수불량 | | 0.2 | 0.2 | 4 | m <sup>2</sup> | 0.16 |
| 6 | 신 | 방호벽 | 균열 | 0.2 | 0.6 | | 1 | m | 0.60 |
| 7 | 신 | 교면포장 | 시공이음 균열 | 1.0 | 35.0 | | 1 | m | 35.00 |

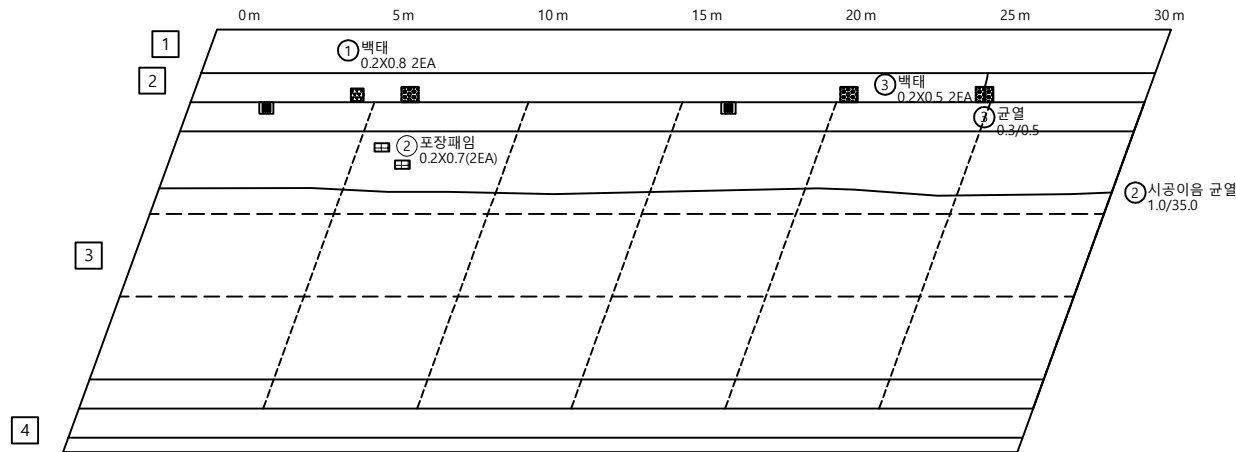
# 남창천교(부산) 교면포장 S5

| 번호 | 선/구 | 부재명 | 손상현황 | 손상규모 | | | | | | 비고 |
|---|---|---|---|---|---|---|---|---|---|---|
| 1 | 신 | 병호벽 | 백태 | | 0.2 | 0.8 | 2 | m <sup>2</sup> | 0.32 | |
| 2 | 구 | 병호벽 | 포장 파열 | | 0.2 | 0.7 | 2 | m <sup>2</sup> | 0.28 | |
| 3 | 구 | 병호벽 | 균열 | 0.3 | 0.5 | | 1 | m | 0.50 | |
| 4 | 신 | 병호벽 | 시공이음 균열 | 1.0 | 35.0 | | 1 | m | 35.00 | |
| 5 | 신 | 병호벽 | 백태 | | 0.2 | 0.5 | 2 | m <sup>2</sup> | 0.20 | |

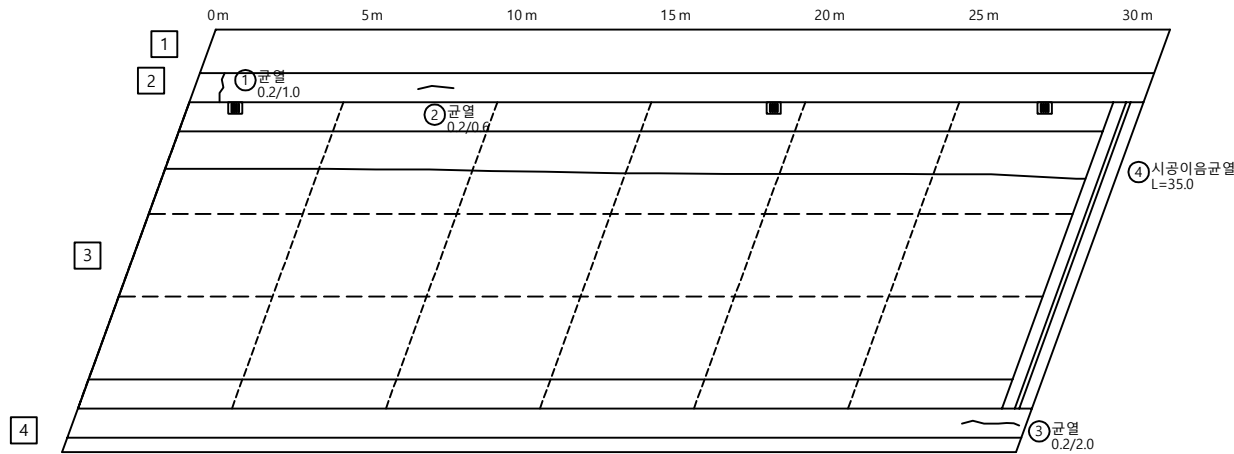
# 남창천교(부산) 교면포장 S6

| 번호 | 신/구 | 부재명 | 손상현황 | 손상규모 | | | | | 비고 |
|---|---|---|---|---|---|---|---|---|---|
| 1 | 구 | 방호벽 | 균열 | 0.2 | 1.0 | | 1 | m | 1.00 |
| 2 | 구 | 방호벽 | 균열 | 0.2 | 0.6 | | 1 | m | 0.60 |
| 3 | 구 | 방호벽 | 균열 | 0.2 | 2.0 | | 1 | m | 2.00 |
| 4 | 구 | 교면포장 | 시공이음 균열 | 1.0 | 35.0 | | 1 | m | 35.00 |

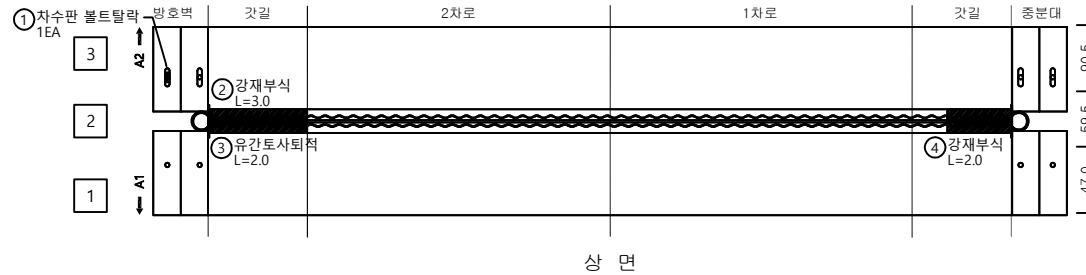
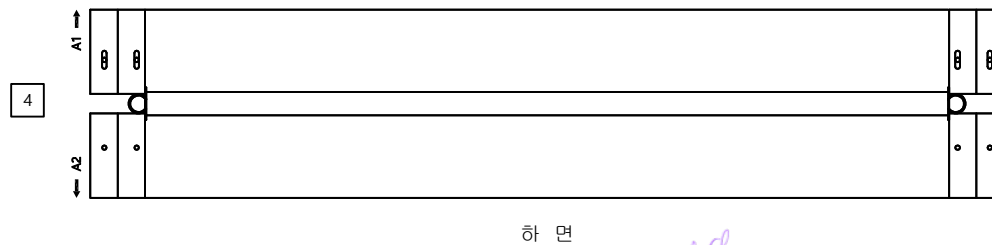
| 번호 | 신/구 | 부재명 | 손 상 현 황 | 손 상 규 모 | | | | | | 비고 |
|---|---|---|---|---|---|---|---|---|---|---|
| 1 | 구 | 신축이음 | 차수판 볼트 탈락 | | | | 1 | EA | 1.00 | |
| 2 | 구 | 신축이음 | 본체부식 | | 3.0 | | 1 | m | 3.00 | |
| 3 | 구 | 신축이음 | 유간토사퇴적 | | 2.0 | | 1 | m | 2.00 | |
| 4 | 구 | 신축이음 | 본체부식 | | 2.0 | | 1 | m | 2.00 | |

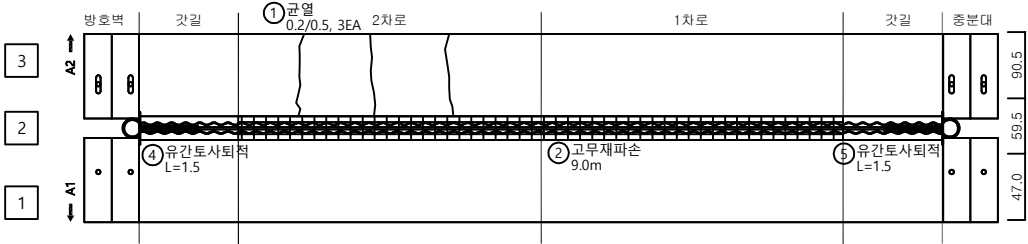
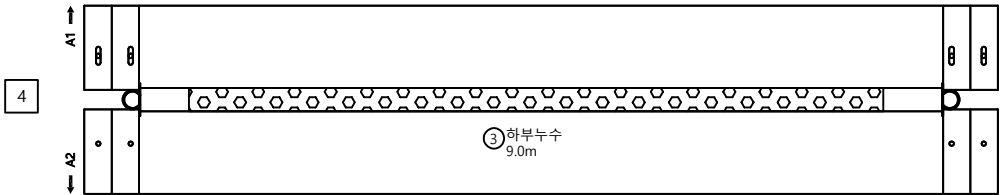
| 신축이음 | | | | | | | | | | |
|---|---|---|---|---|---|---|---|---|---|---|
| 1 | 구 | 신축이음 | 후타재 균열 | 0.2 | 0.5 | | 3 | m | 1.50 | |
| 3 | 신 | 신축이음 | 허부누수 | | 9.0 | | 1 | m | 9.00 | |

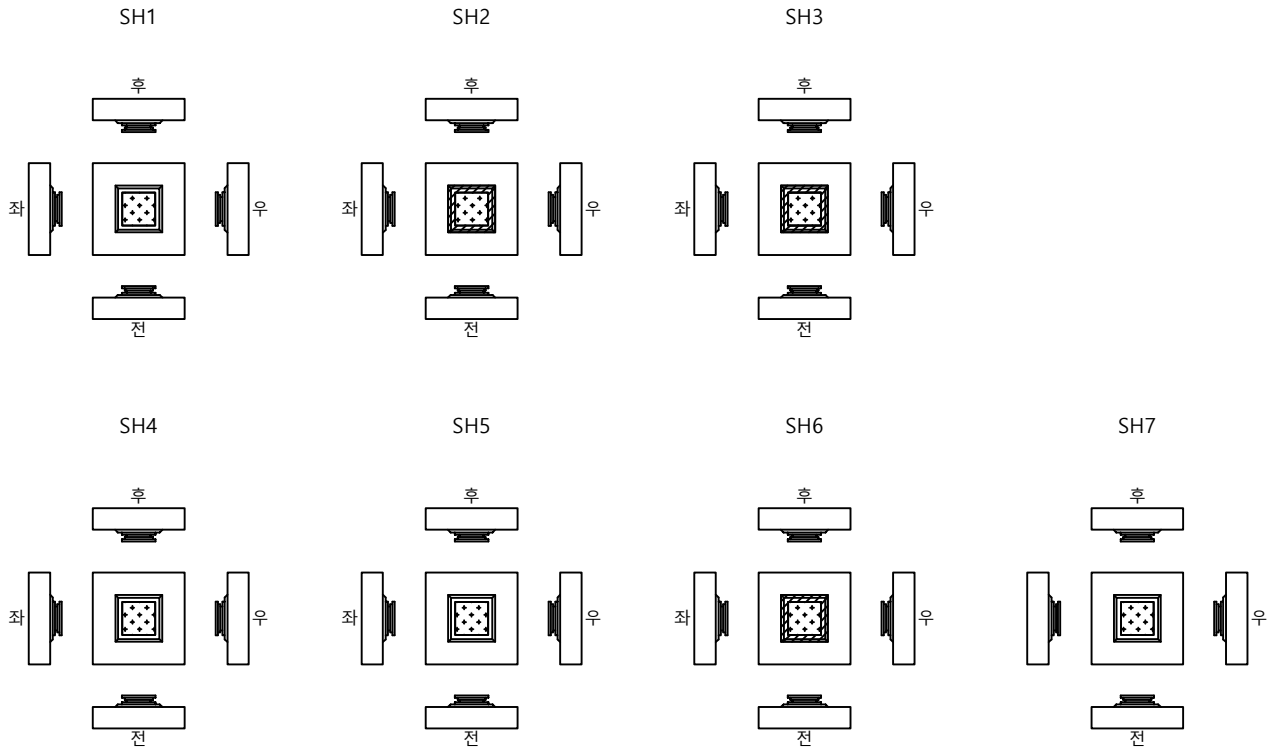
남창천교(부산) 받침장치 A1

- ① 받침부식  
7EA  
② 탄성패드 밀림  
3EA

| 받침장치 | | | | | | | | | |
|---|---|---|---|---|---|---|---|---|---|
| 1 | 선 | 교량받침 | 플레이트 부식 | | | | 7 | EA | 7.00 |

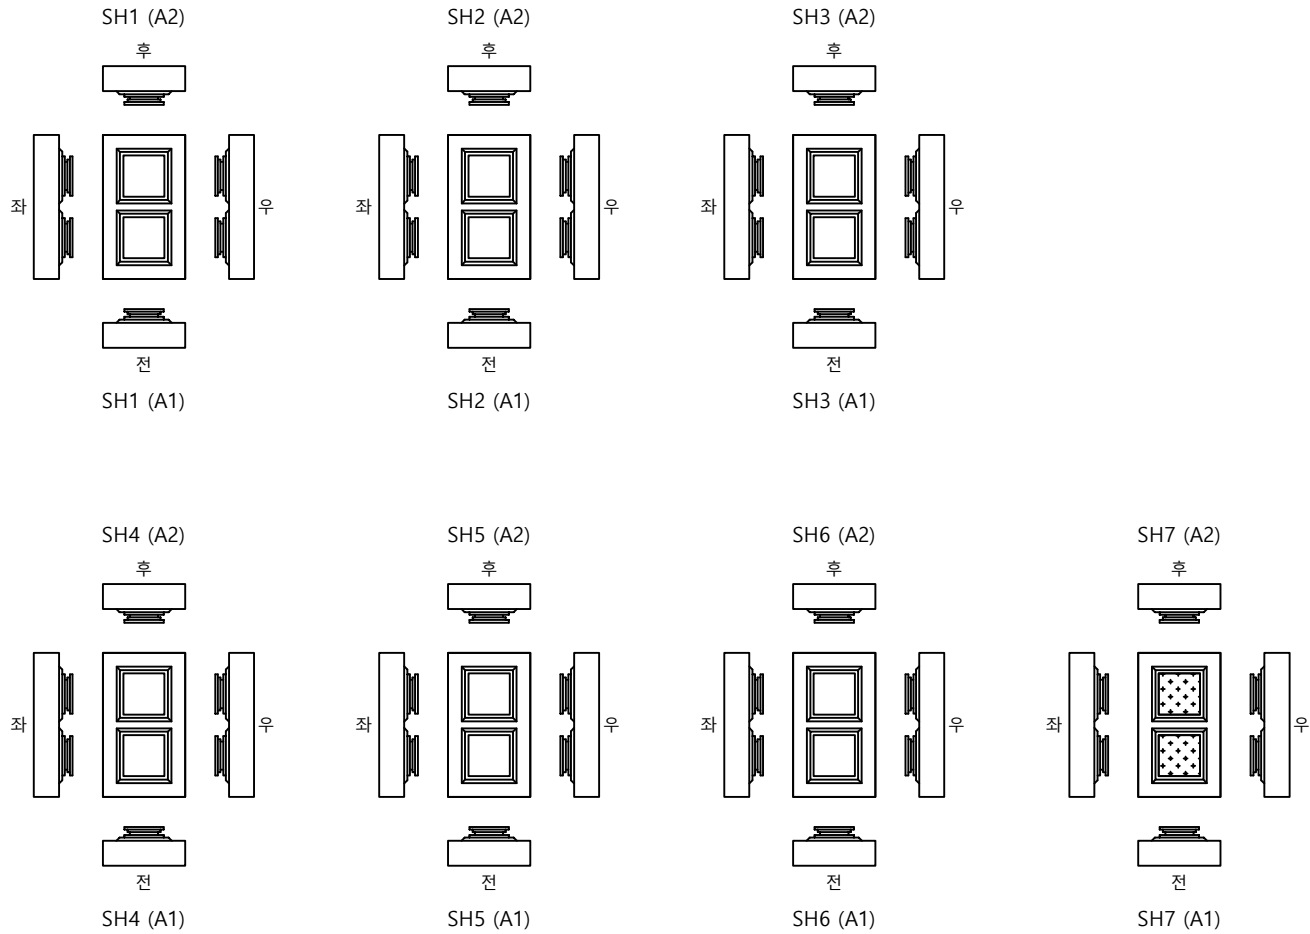
| 받침장치 | | | | | | | | | |
|---|---|---|---|---|---|---|---|---|---|
| 1 | 구 | 교량받침 | 플레이트 부식 | | | | 2 | EA | 2.00 |

① 받침부식  
2EA

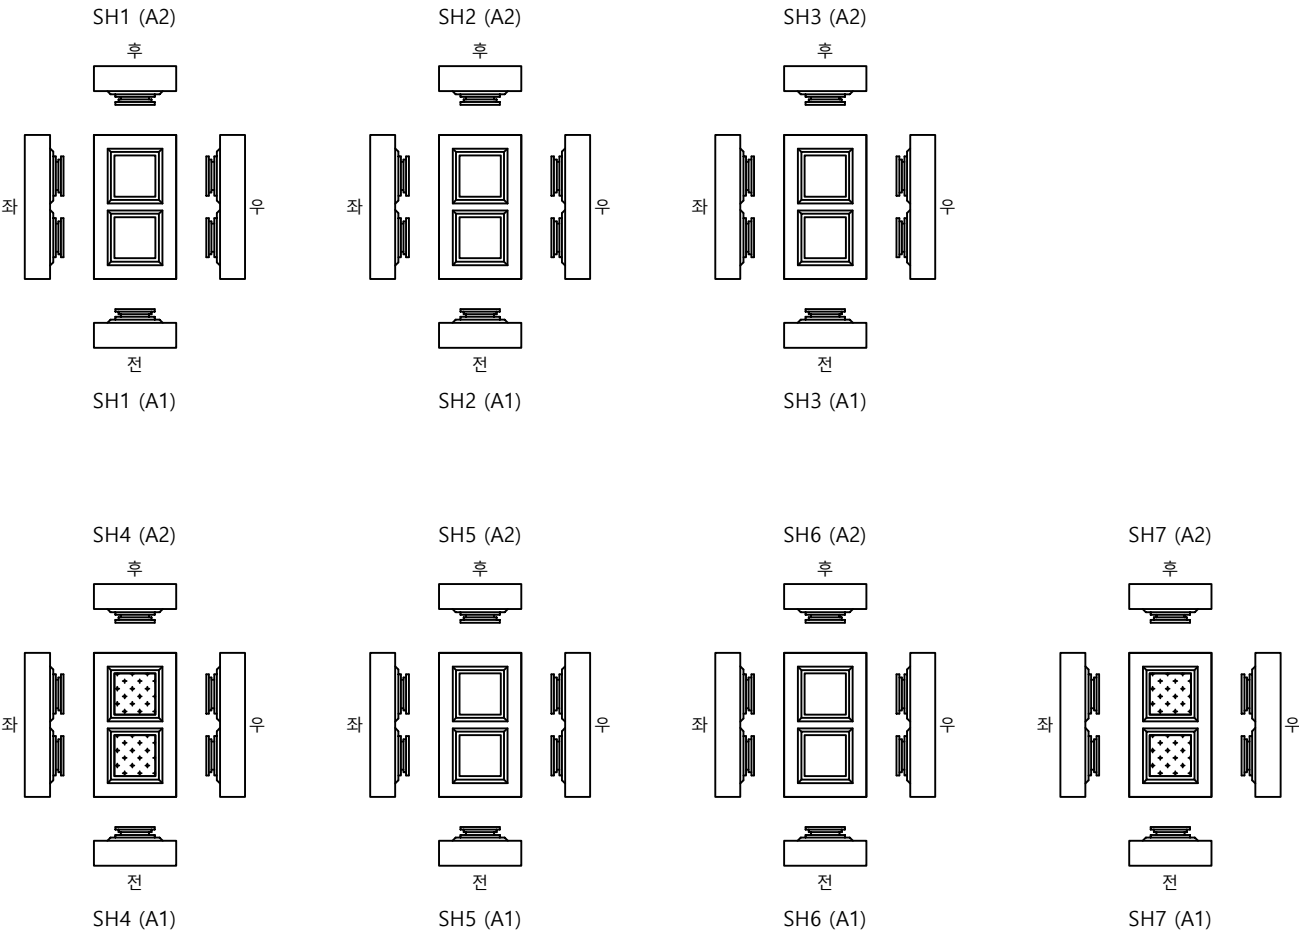
| 받침장치 | | | | | | | | | |
|---|---|---|---|---|---|---|---|---|---|
| 1 | 구 | 교량받침 | 플레이트 부식 | | | | 4 | EA | 4.00 |

① 받침부식  
4EA

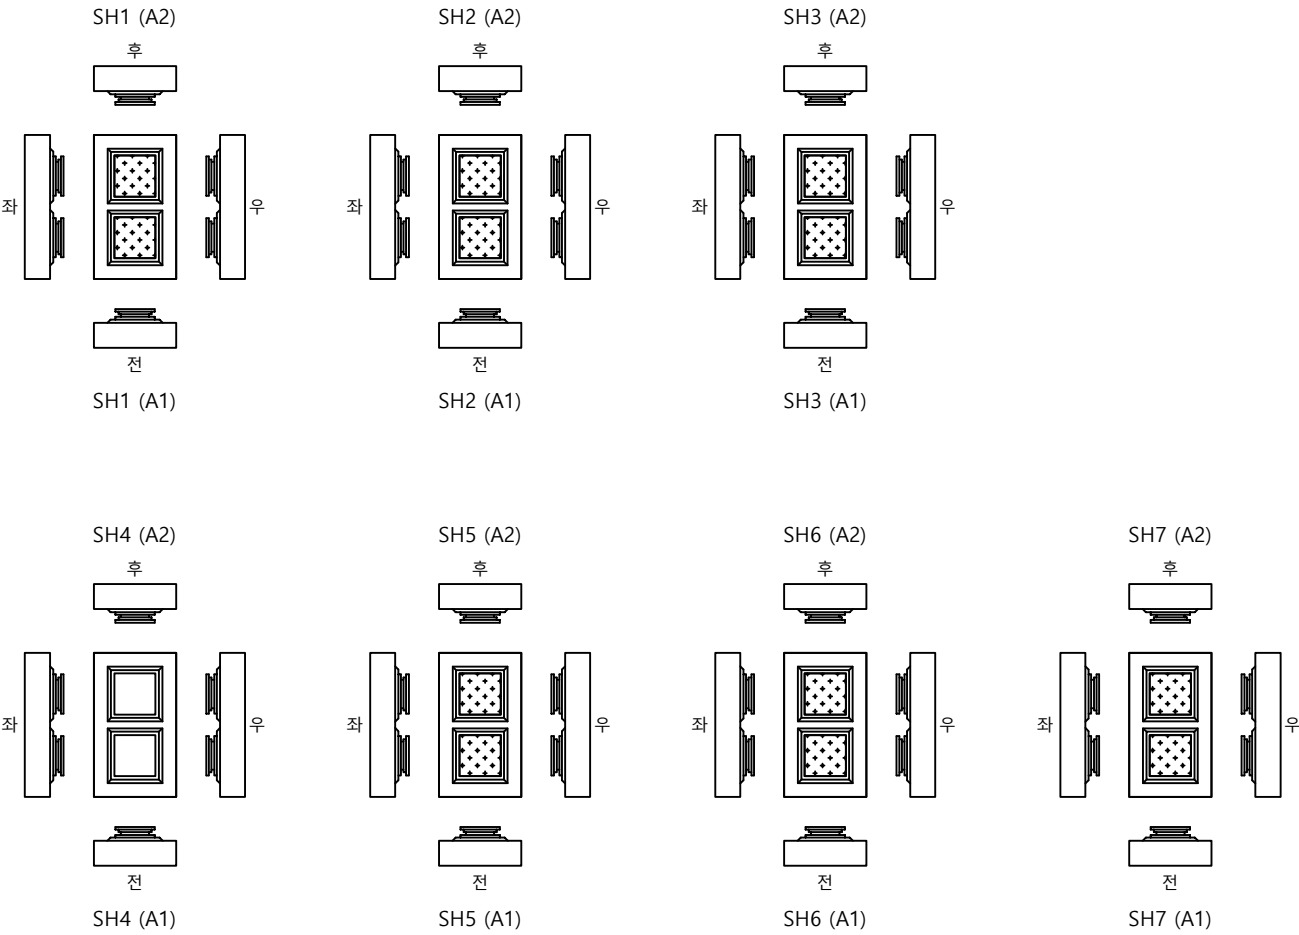
| 받침장치 | | | | | | | | | | |
|---|---|---|---|---|---|---|---|---|---|---|
| 1 | 구 | 교량받침 | 플레이트 부식 | | | | 12 | EA | 12.00 | |

① 받침부식  
12EA
