# 남창천교(부산) 교면포장 S1

2023년 부산울산고속도로 정밀안전점검 및 성능평가용역

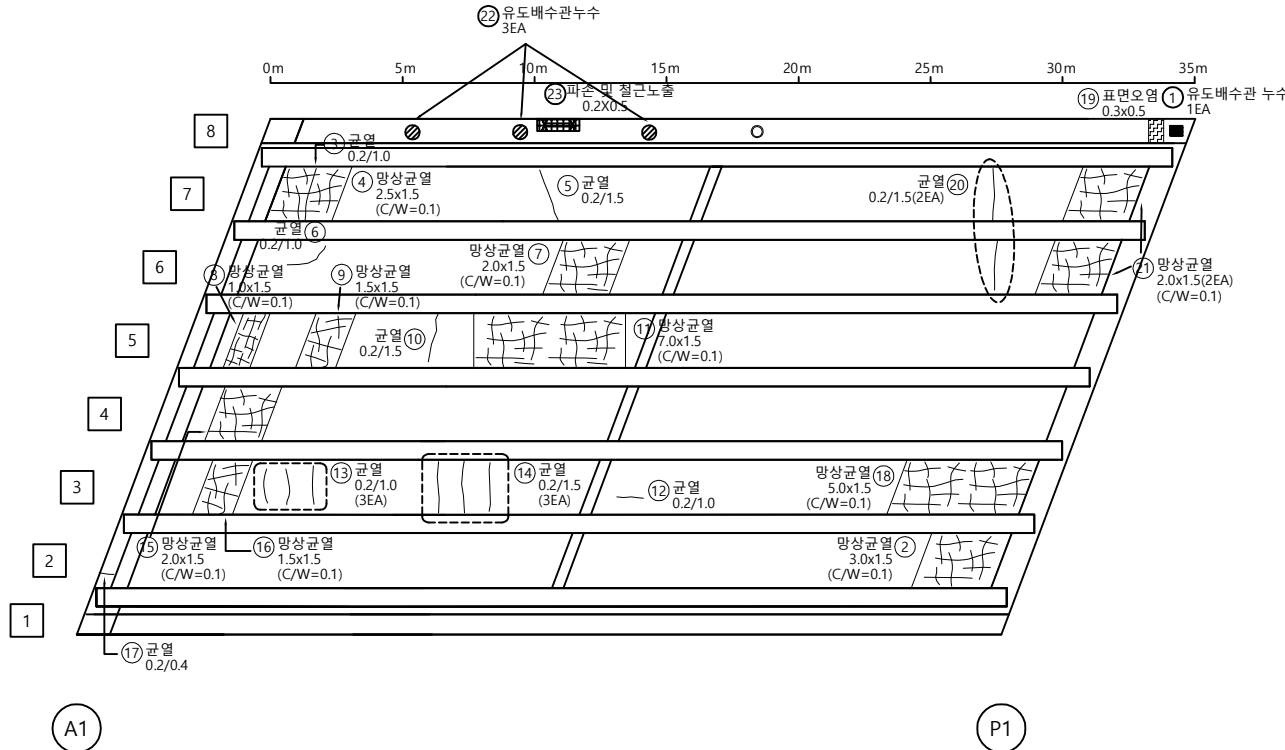
| 면수 | 선/구 | 부재명 | 손상현황 | 손상규모 | | | | | 비고 |
|---|---|---|---|---|---|---|---|---|---|
| 1 | 선 | 배수시설 | 유도배수관 누수 | | | | 1 | EA | 1.00 |
| 2 | 구 | 배판 | 망상균열 | 0.1 | 3.0 | 1.5 | 1 | m | 4.50 |
| 3 | 구 | 배판 | 균열 | 0.2 | 1.0 | | 1 | m | 1.00 |
| 4 | 구 | 배판 | 망상균열 | 0.1 | 2.5 | 1.5 | 1 | m | 3.75 |
| 5 | 구 | 배판 | 균열 | 0.2 | 1.5 | | 1 | m | 1.50 |
| 6 | 구 | 배판 | 균열 | 0.2 | 1.0 | | 1 | m | 1.00 |
| 7 | 구 | 배판 | 망상균열 | 0.1 | 2.0 | 1.5 | 1 | m | 3.00 |
| 8 | 구 | 배판 | 망상균열 | 0.1 | 1.0 | 1.5 | 1 | m | 1.50 |
| 9 | 구 | 배판 | 망상균열 | 0.1 | 1.5 | 1.5 | 1 | m | 2.25 |
| 10 | 구 | 배판 | 균열 | 0.2 | 1.5 | | 1 | m | 1.50 |
| 11 | 구 | 배판 | 망상균열 | 0.1 | 7.0 | 1.5 | 1 | m | 10.50 |
| 12 | 구 | 배판 | 균열 | 0.2 | 1.0 | | 1 | m | 1.00 |
| 13 | 구 | 배판 | 균열 | 0.2 | 1.0 | | 3 | m | 3.00 |
| 14 | 구 | 배판 | 균열 | 0.2 | 1.5 | | 3 | m | 4.50 |
| 15 | 구 | 배판 | 망상균열 | 0.1 | 2.0 | 1.5 | 1 | m | 3.00 |
| 16 | 구 | 배판 | 망상균열 | 0.1 | 1.5 | 1.5 | 1 | m | 2.25 |
| 17 | 구 | 배판 | 균열 | 0.2 | 0.4 | | 1 | m | 0.40 |
| 18 | 구 | 배판 | 망상균열 | 0.1 | 5.0 | 1.5 | 1 | m | 7.50 |
| 20 | 구 | 배판 | 균열 | 0.2 | 1.5 | | 2 | m | 3.00 |
| 21 | 구 | 배판 | 망상균열 | 0.1 | 2.0 | 1.5 | 2 | m | 6.00 |
| 22 | 구 | 배수시설 | 유도배수관 누수 | | | | 3 | EA | 3.00 |

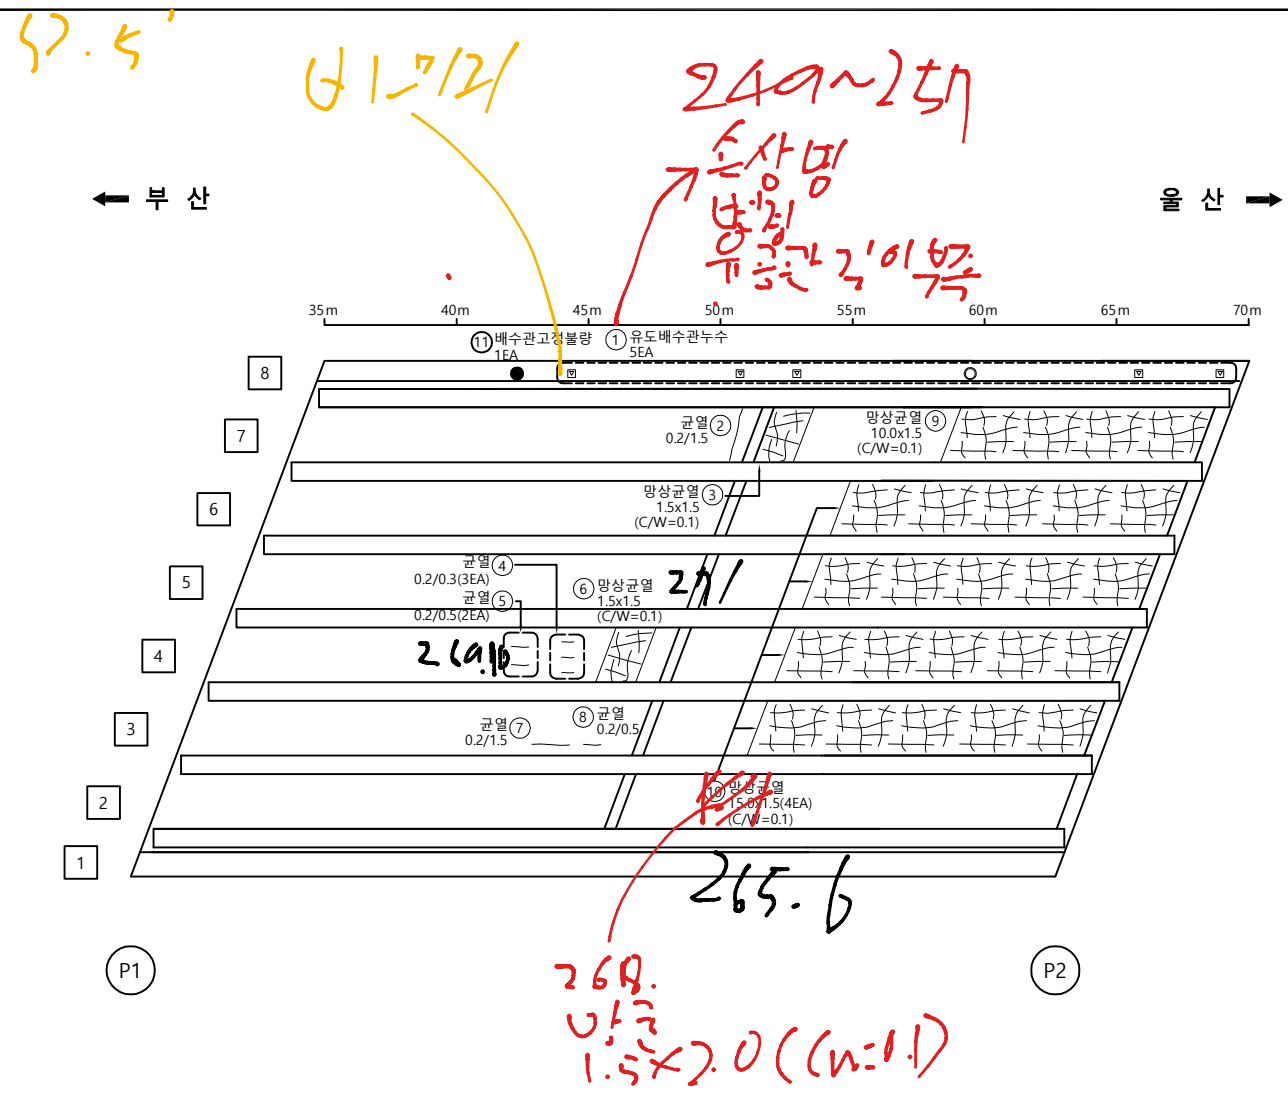
# 남창천교(부산) 바닥판하면 S2

| 바닥판 | | | | | | | | | |
|---|---|---|---|---|---|---|---|---|---|
| 1 | 구 | 배수시설 | 유도배수관 누수 | | | | 5 | EA | 5.00 |
| 2 | 구 | 배덕판 | 균열 | 0.2 | 1.5 | | 1 | m | 1.50 |
| 3 | 구 | 배덕판 | 망상균열 | 0.1 | 1.5 | 1.5 | 1 | m | 2.25 |
| 4 | 구 | 배덕판 | 균열 | 0.2 | 0.3 | | 3 | m | 0.90 |
| 5 | 구 | 배덕판 | 균열 | 0.2 | 0.5 | | 2 | m | 1.00 |
| 6 | 구 | 배덕판 | 망상균열 | 0.1 | 1.5 | 1.5 | 1 | m | 2.25 |
| 7 | 구 | 배덕판 | 균열 | 0.2 | 1.5 | | 1 | m | 1.50 |
| 8 | 구 | 배덕판 | 균열 | 0.2 | 0.5 | | 1 | m | 0.50 |
| 9 | 구 | 배덕판 | 망상균열 | 0.1 | 10.0 | 1.5 | 1 | m | 15.00 |
| 10 | 구 | 배덕판 | 망상균열 | 0.1 | 15.0 | 1.5 | 4 | m | 90.00 |

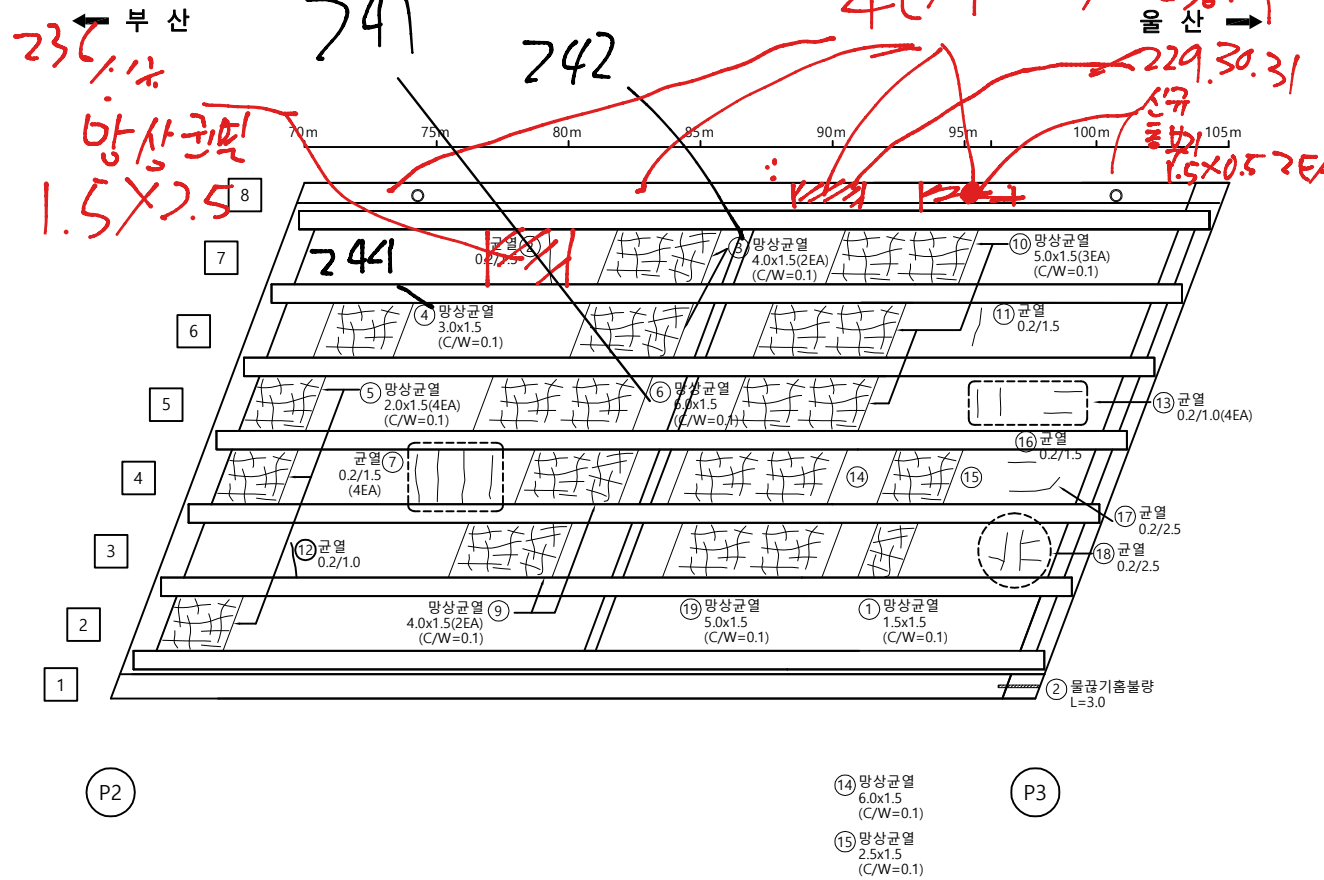
남창천교(부산) 바닥판하면 S3

| 바닥판 | | | | | | | | | |
|---|---|---|---|---|---|---|---|---|---|
| 1 | 구 | 배덕판 | 망상균열 | 0.1 | 1.5 | 1.5 | 1 | ㎡ | 2.25 |
| 2 | 구 | 배덕판 | 균열 | 0.2 | 1.5 | | 1 | m | 1.50 |
| 3 | 구 | 배덕판 | 망상균열 | 0.1 | 4.0 | 1.5 | 2 | ㎡ | 12.00 |
| 4 | 구 | 배덕판 | 망상균열 | 0.1 | 3.0 | 1.5 | 1 | ㎡ | 4.50 |
| 5 | 구 | 배덕판 | 망상균열 | 0.1 | 2.0 | 1.5 | 4 | ㎡ | 12.00 |
| 6 | 구 | 배덕판 | 망상균열 | 0.1 | 6.0 | 1.5 | 1 | ㎡ | 9.00 |
| 7 | 구 | 배덕판 | 균열 | 0.2 | 1.5 | | 4 | m | 6.00 |
| 9 | 구 | 배덕판 | 망상균열 | 0.1 | 4.0 | 1.5 | 2 | ㎡ | 12.00 |
| 10 | 구 | 배덕판 | 망상균열 | 0.1 | 5.0 | 1.5 | 3 | ㎡ | 22.50 |
| 11 | 구 | 배덕판 | 균열 | 0.2 | 1.5 | | 1 | m | 1.50 |
| 12 | 구 | 배덕판 | 균열 | 0.2 | 1.0 | | 1 | m | 1.00 |
| 13 | 구 | 배덕판 | 균열 | 0.2 | 1.0 | | 4 | m | 4.00 |
| 14 | 구 | 배덕판 | 망상균열 | 0.1 | 6.0 | 1.5 | 1 | ㎡ | 9.00 |
| 15 | 구 | 배덕판 | 망상균열 | 0.1 | 2.5 | 1.5 | 1 | ㎡ | 3.75 |
| 16 | 구 | 배덕판 | 균열 | 0.2 | 1.5 | | 1 | m | 1.50 |
| 17 | 구 | 배덕판 | 균열 | 0.2 | 2.5 | | 1 | m | 2.50 |
| 18 | 구 | 배덕판 | 균열 | 0.2 | 2.5 | | 1 | m | 2.50 |
| 19 | 구 | 배덕판 | 망상균열 | 0.1 | 5.0 | 1.5 | 1 | ㎡ | 7.50 |
| 20 | 구 | 배덕판 | 균열 | 0.2 | 1.0 | | 1 | m | 1.00 |

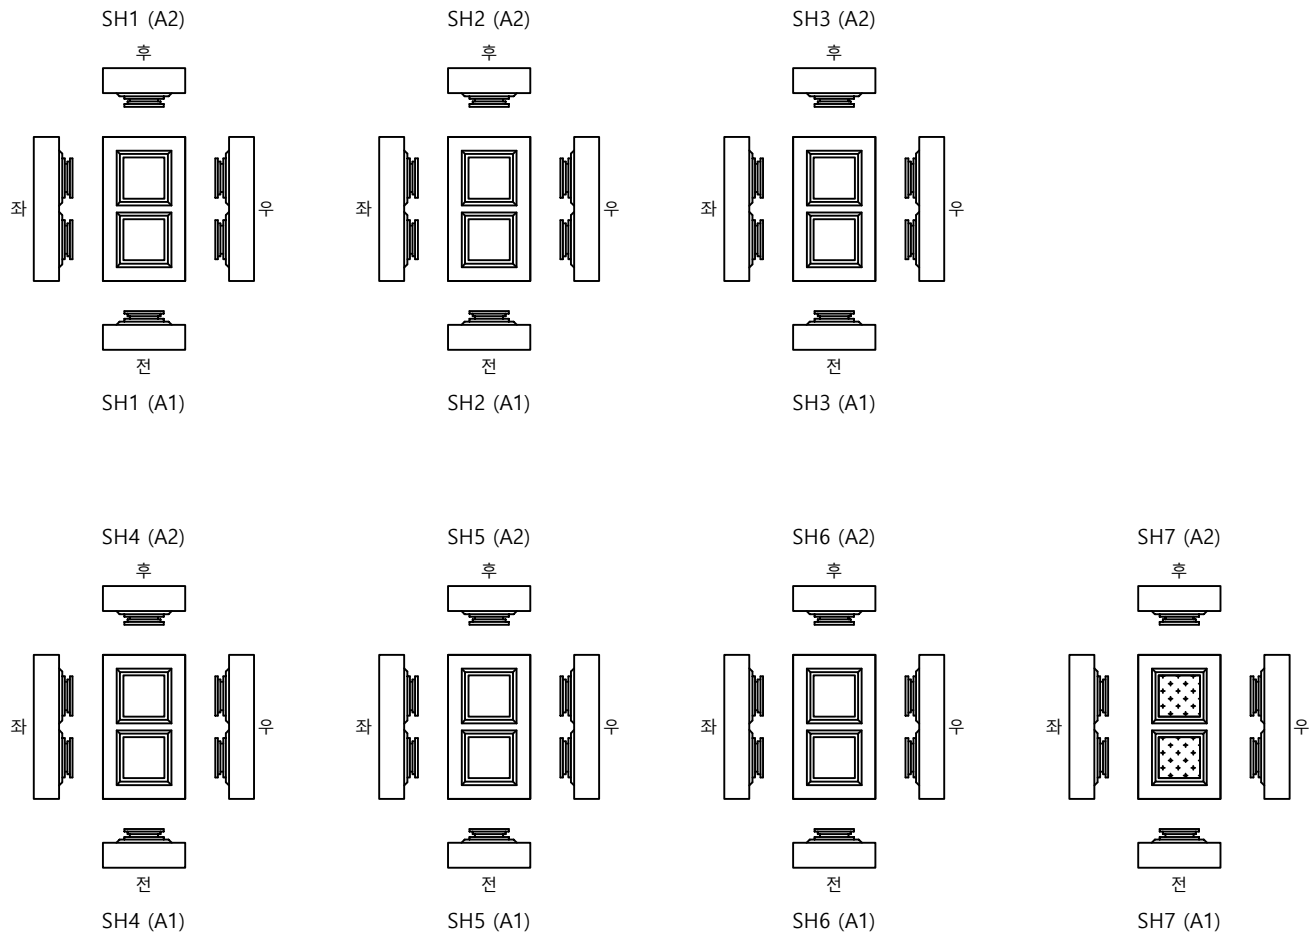
남창천교(부산) 받침장치 P1

① 받침부식  
2EA

| 번호 | 신/구 | 부재명 | 손 상 현 황 | 손 상 규 모 | | | | | 비고 |
|---|---|---|---|---|---|---|---|---|---|
| 1 | 구 | 교량받침 | 플레이트 부식 | | | | 2 | EA | 2.00 |

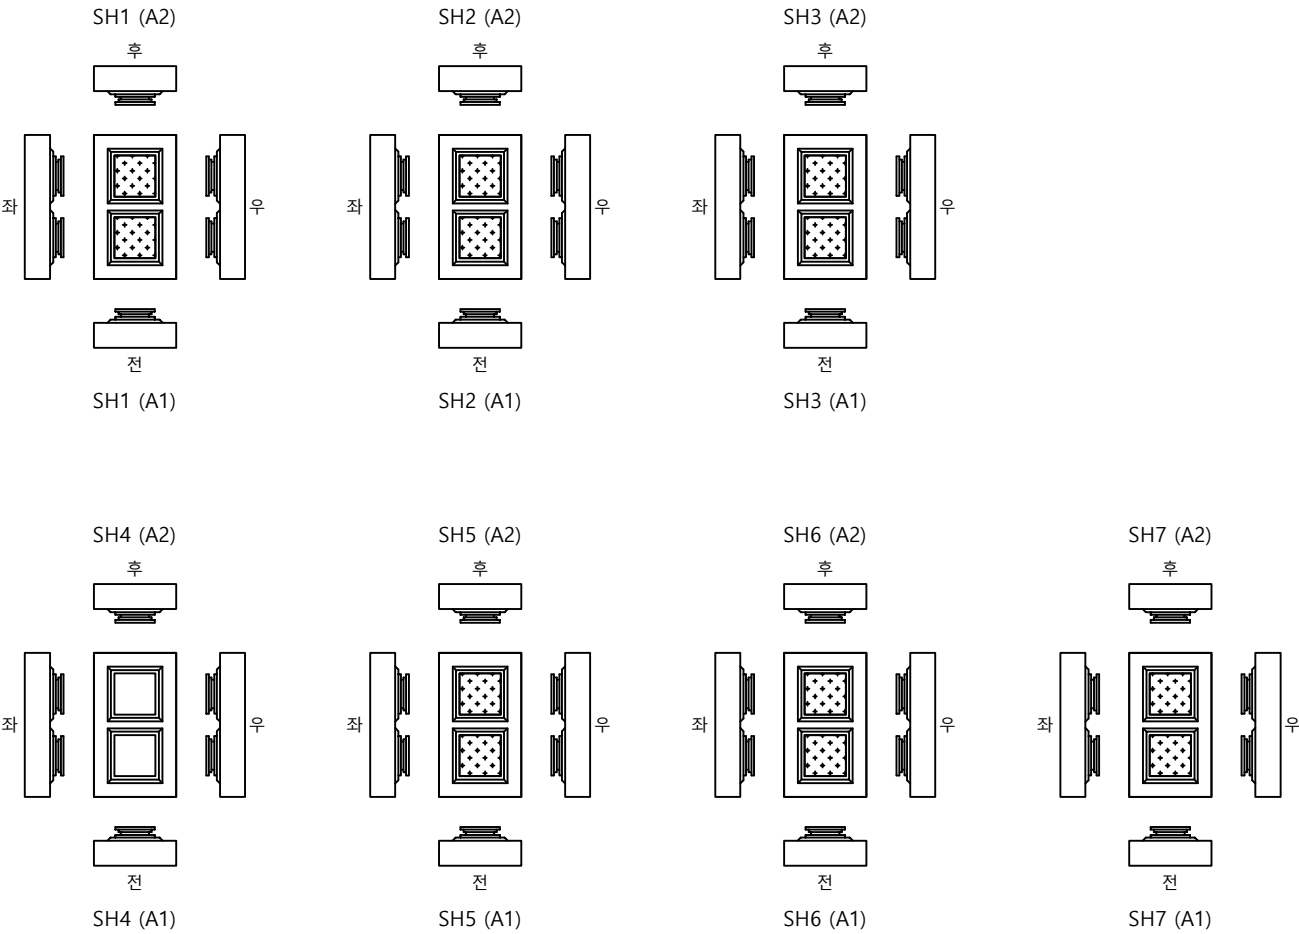
| 받침장치 | | | | | | | | | |
|---|---|---|---|---|---|---|---|---|---|
| 1 | 구 | 교량받침 | 플레이트 부식 | | | | 12 | EA | 12.00 |

① 받침부식  
12EA
