# 남창천교(부산) 교면포장 S1

2023년 부산울산고속도로 정밀안전점검 및 성능평가용역

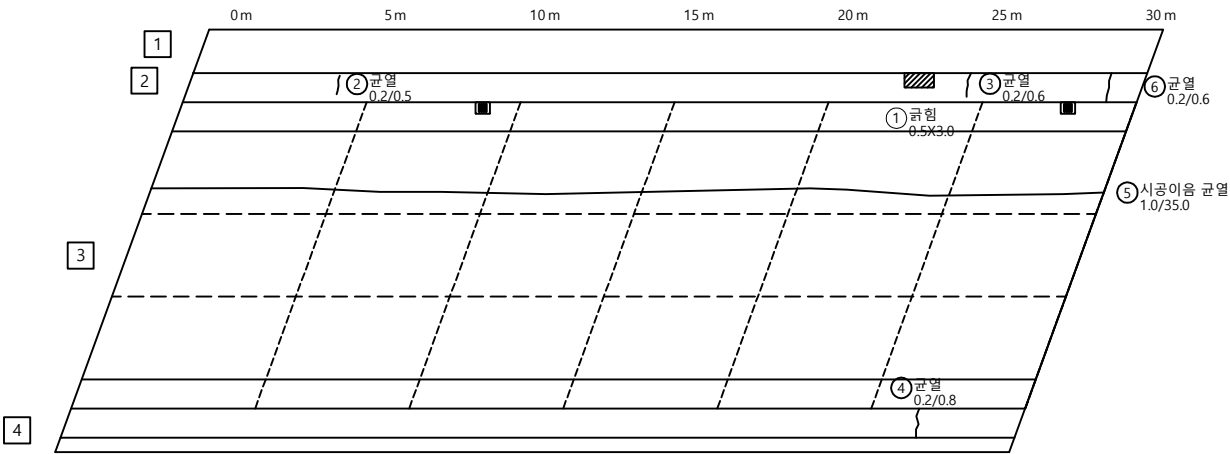
남창천교(부산) 교면포장 S2

| 번호 | 신/구 | 부재명 | 손 상 현 황 | 손 상 규 모 | | | | | 비고 |
|---|---|---|---|---|---|---|---|---|---|
| 1 | 구 | 방호벽 | 균열 | | 0.5 | 3.0 | 1 | m | 1.50 |
| 2 | 구 | 방호벽 | 균열 | 0.2 | 0.5 | | 1 | m | 0.50 |
| 3 | 구 | 방호벽 | 균열 | 0.2 | 0.6 | | 1 | m | 0.60 |
| 4 | 구 | 방호벽 | 균열 | 0.2 | 0.8 | | 1 | m | 0.80 |
| 5 | 신 | 교면포장 | 시공이음 균열 | 1.0 | 35.0 | | 1 | m | 35.00 |
| 6 | 신 | 방수벽 | 균열 | 0.2 | 0.6 | | 1 | m | 0.60 |

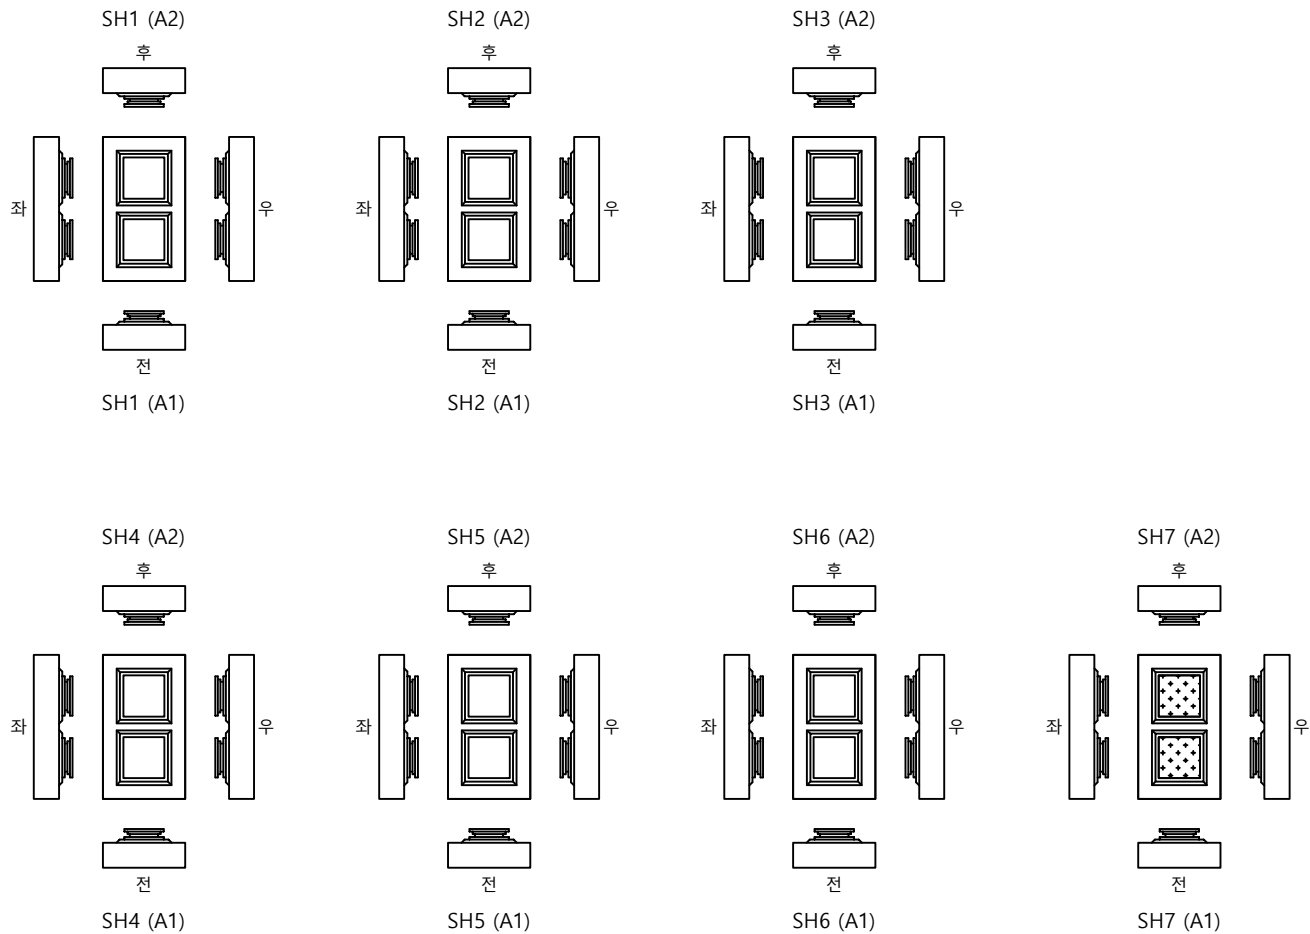
남창천교(부산) 받침장치 P1

① 받침부식  
2EA

| 번호 | 신/구 | 부재명 | 손 상 현 황 | 손 상 규 모 | | | | | 비고 |
|---|---|---|---|---|---|---|---|---|---|
| 1 | 구 | 교량받침 | 플레이트 부식 | | | | 2 | EA | 2.00 |

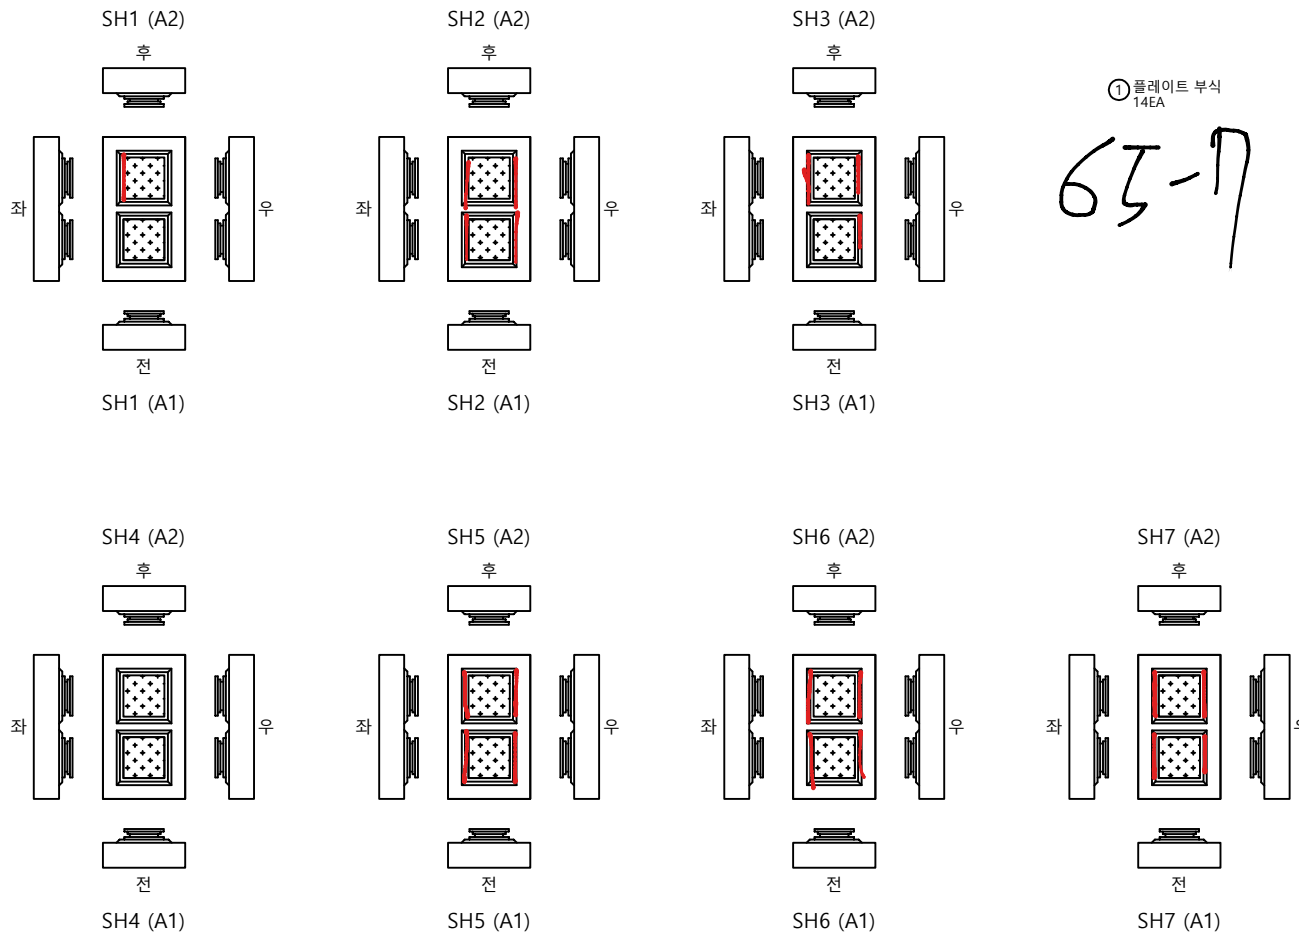
남창천교(부산) 받침장치 P2

| 번호 | 신/구 | 부재명 | 손상현황 | 손상규모 | | | | | 비고 |
|---|---|---|---|---|---|---|---|---|---|
| 1 | 신 | 교량받침 | 플레이트 부식 | | | | 14 | EA | 14.00 |
