# 남창천교(부산) 교면포장 S1

2023년 부산울산고속도로 정밀안전점검 및 성능평가용역

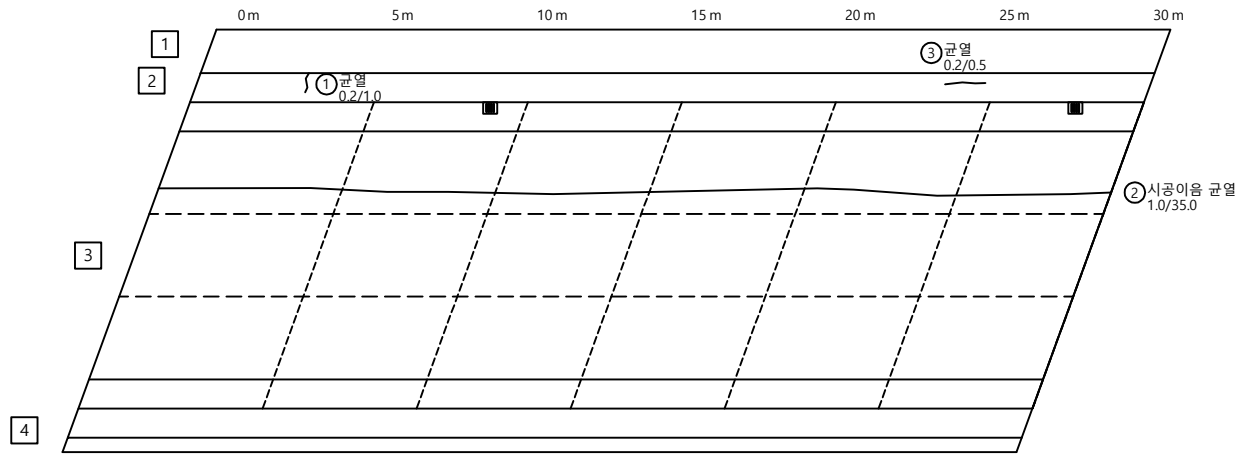
# 남창천교(부산) 교면포장 S3

| 변호 | 선/구 | 부재명 | 손 상 현 황 | 손 상 규 모 | | | | | 비고 |
|---|---|---|---|---|---|---|---|---|---|
| 1 | 구 | 방호벽 | 균열 | 0.2 | 1.0 | | 1 | m | 1.00 |
| 2 | 신 | 교면포장 | 시공이음 균열 | 1.0 | 35.0 | | 1 | m | 35.00 |
| 3 | 신 | 방호벽 | 균열 | 0.2 | 0.5 | | 1 | m | 0.50 |

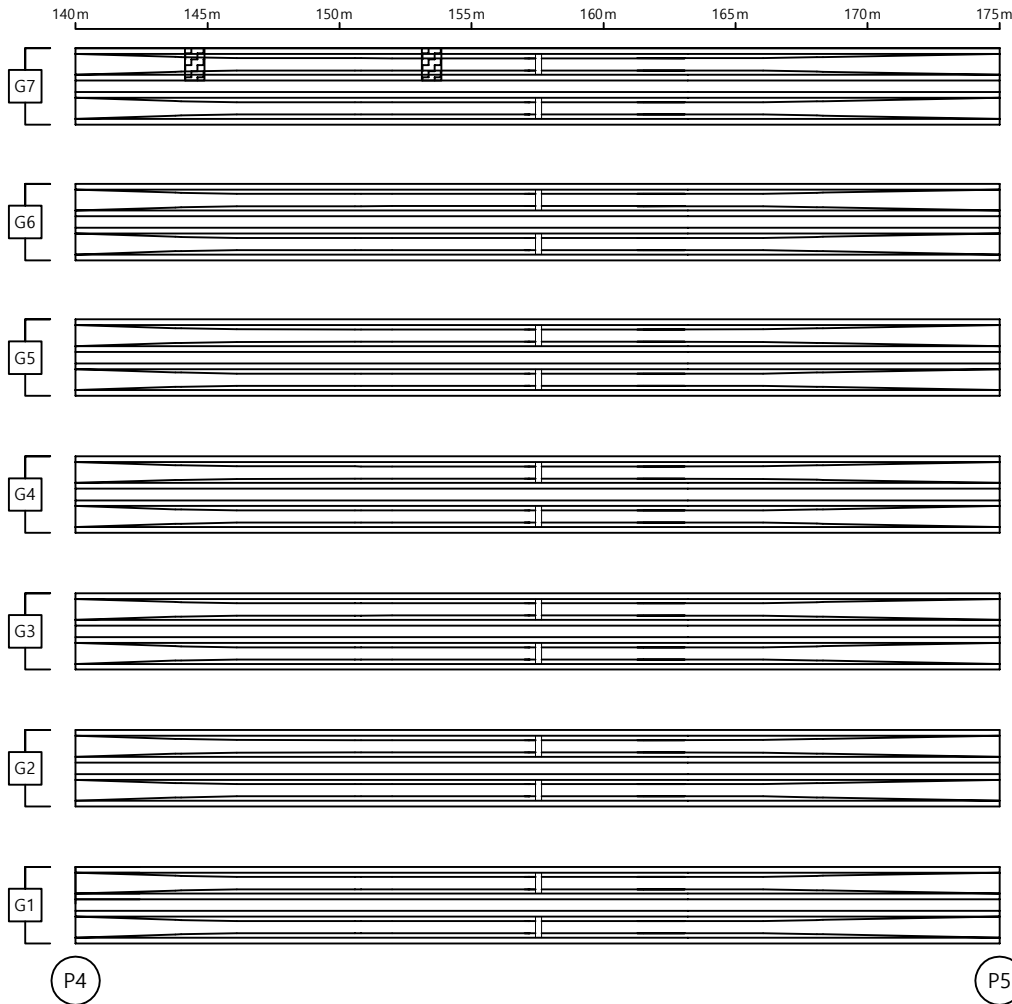
① 표면오염  
0.3X1.0(2EA)

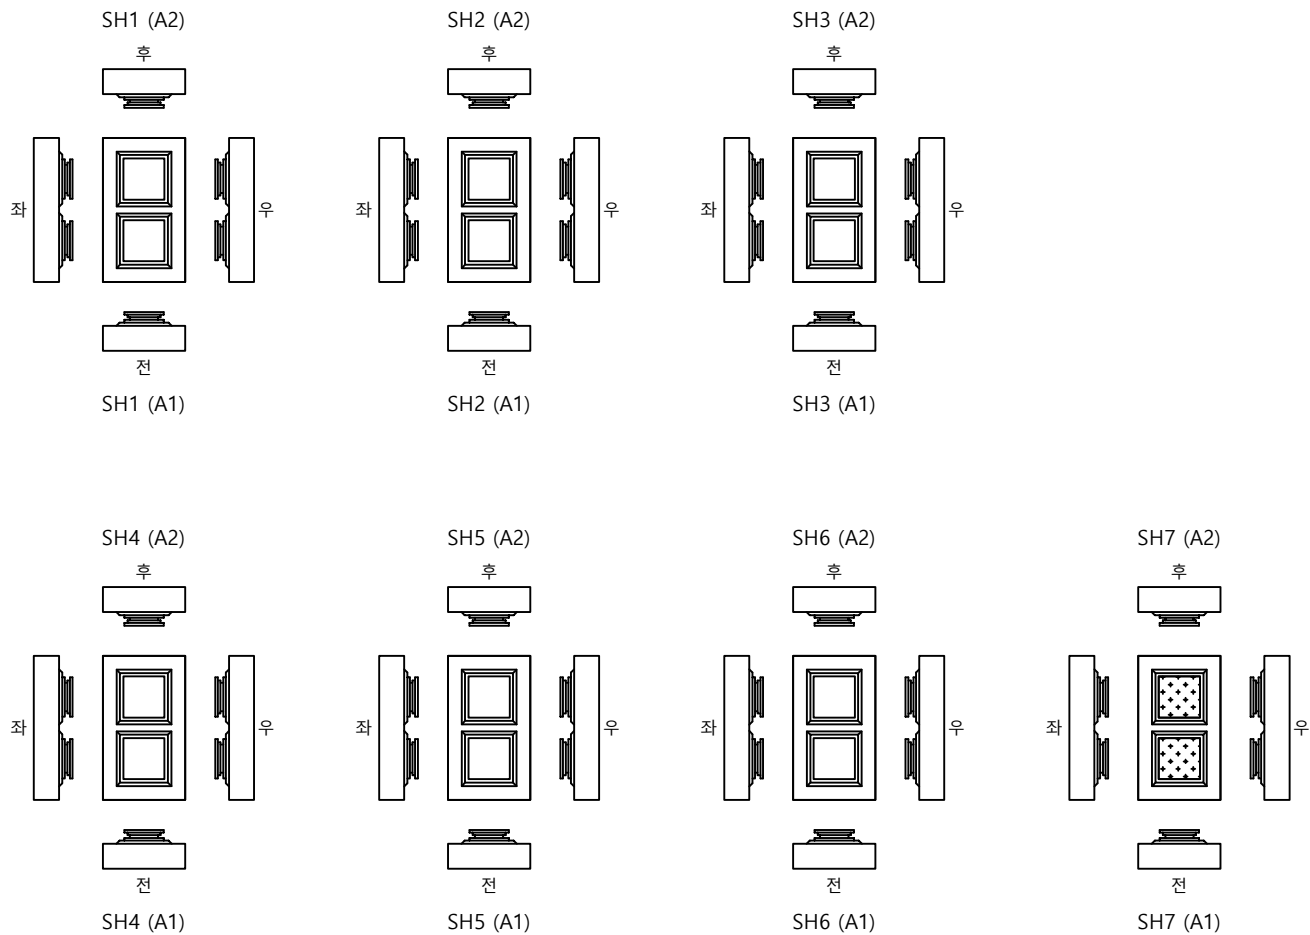
남창천교(부산) 받침장치 P1

① 받침부식  
2EA

| 번호 | 신/구 | 부재명 | 손 상 현 황 | 손 상 규 모 | | | | 단위 | 수량 | 비고 |
|---|---|---|---|---|---|---|---|---|---|---|
| 1 | 구 | 교량받침 | 플레이트 부식 | | | | 2 | EA | 2.00 | |

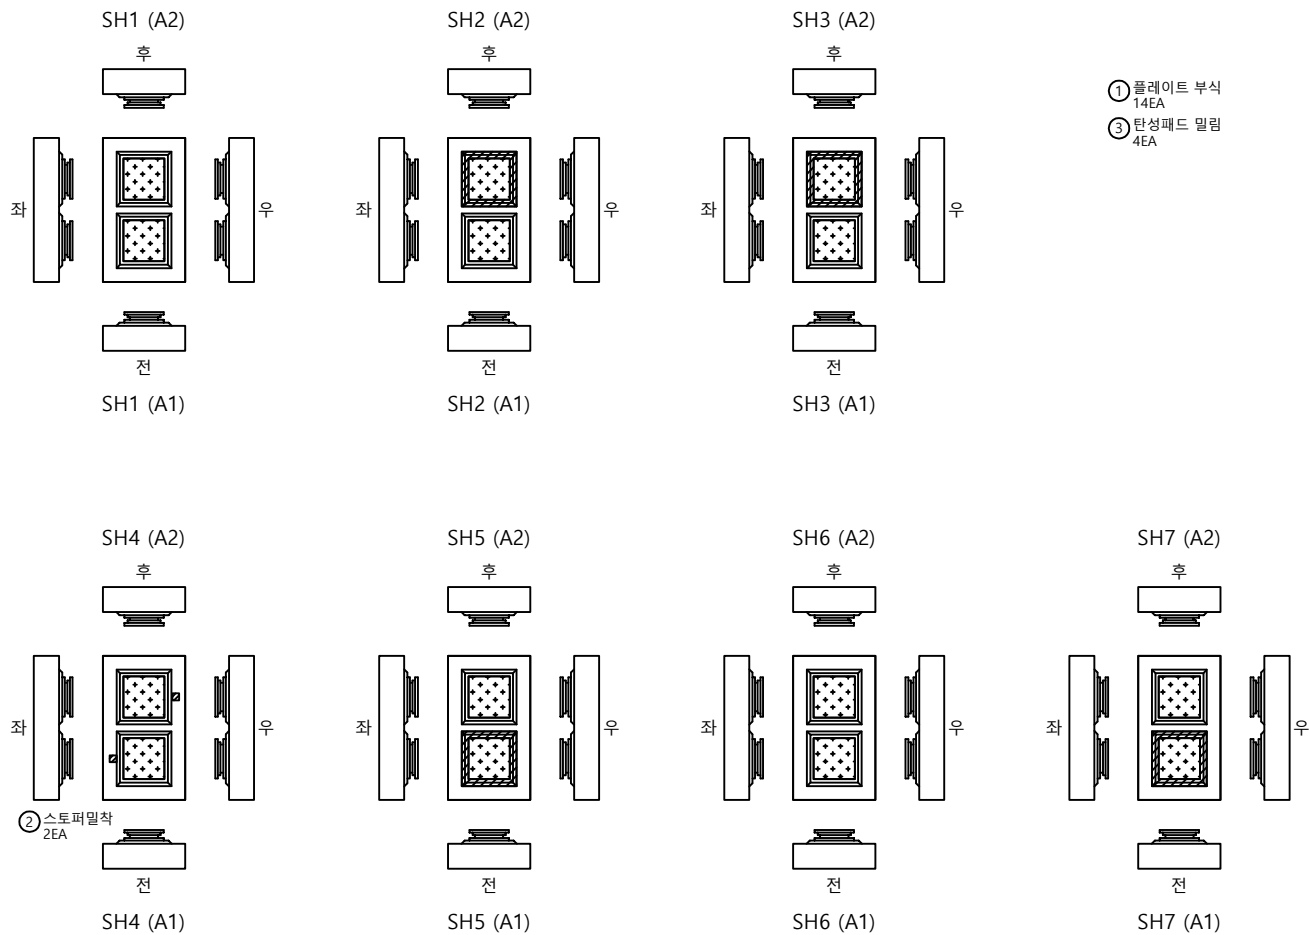
| 번호 | 신/구 | 부재명 | 손 상 현 황 | 손 상 규 모 | | | | 비고 |
|---|---|---|---|---|---|---|---|---|
| 1 | 신 | 교량받침 | 플레이트 부식 | | | | 14 | EA 14.00 |

- ① 플레이트 부식  
14EA  
③ 탄성패드 밀림  
4EA

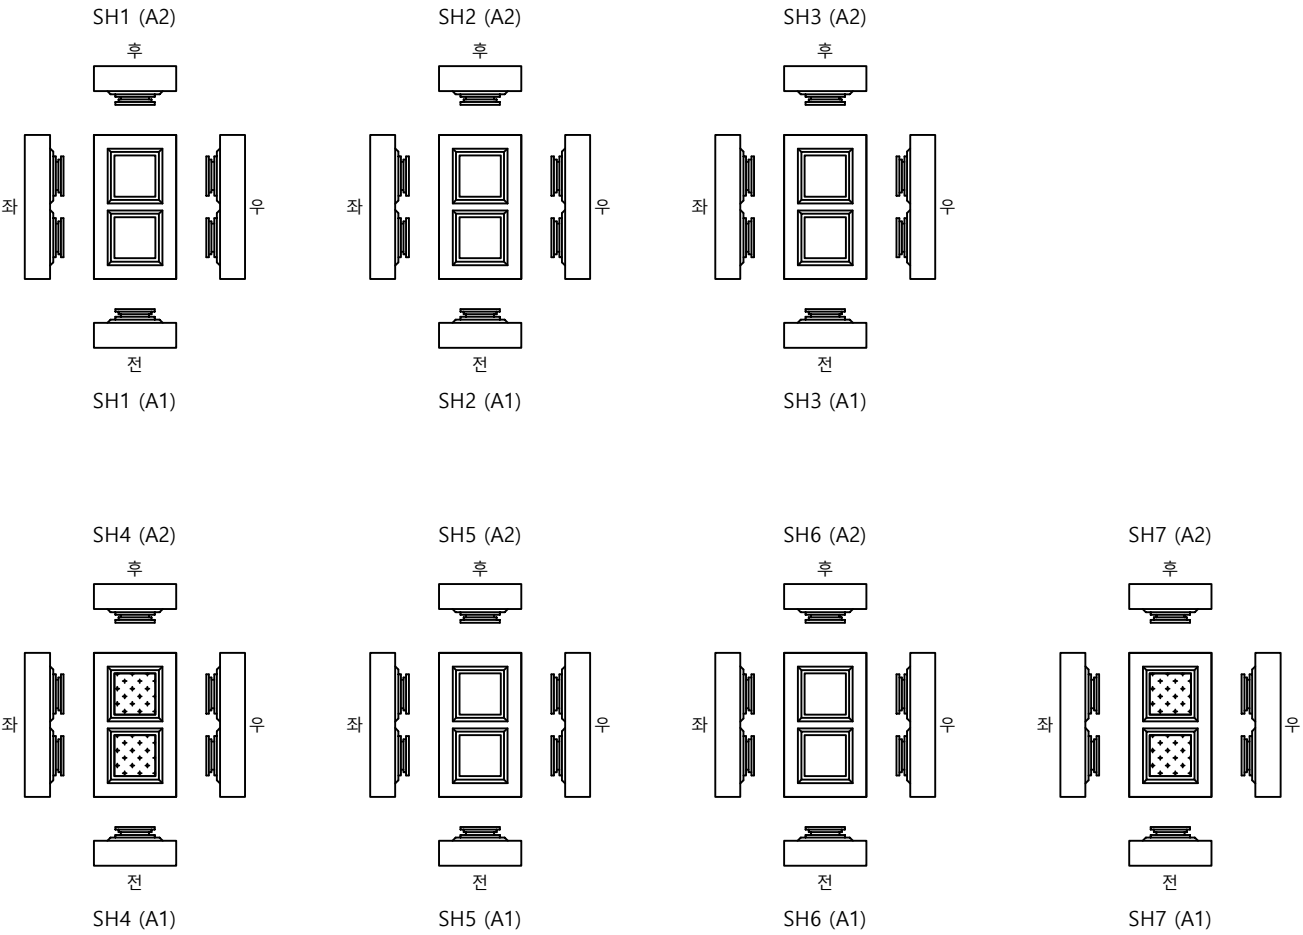
| 받침장치 | | | | | | | | | |
|---|---|---|---|---|---|---|---|---|---|
| 1 | 구 | 교량받침 | 플레이트 부식 | | | | 4 | EA | 4.00 |

① 받침부식  
4EA

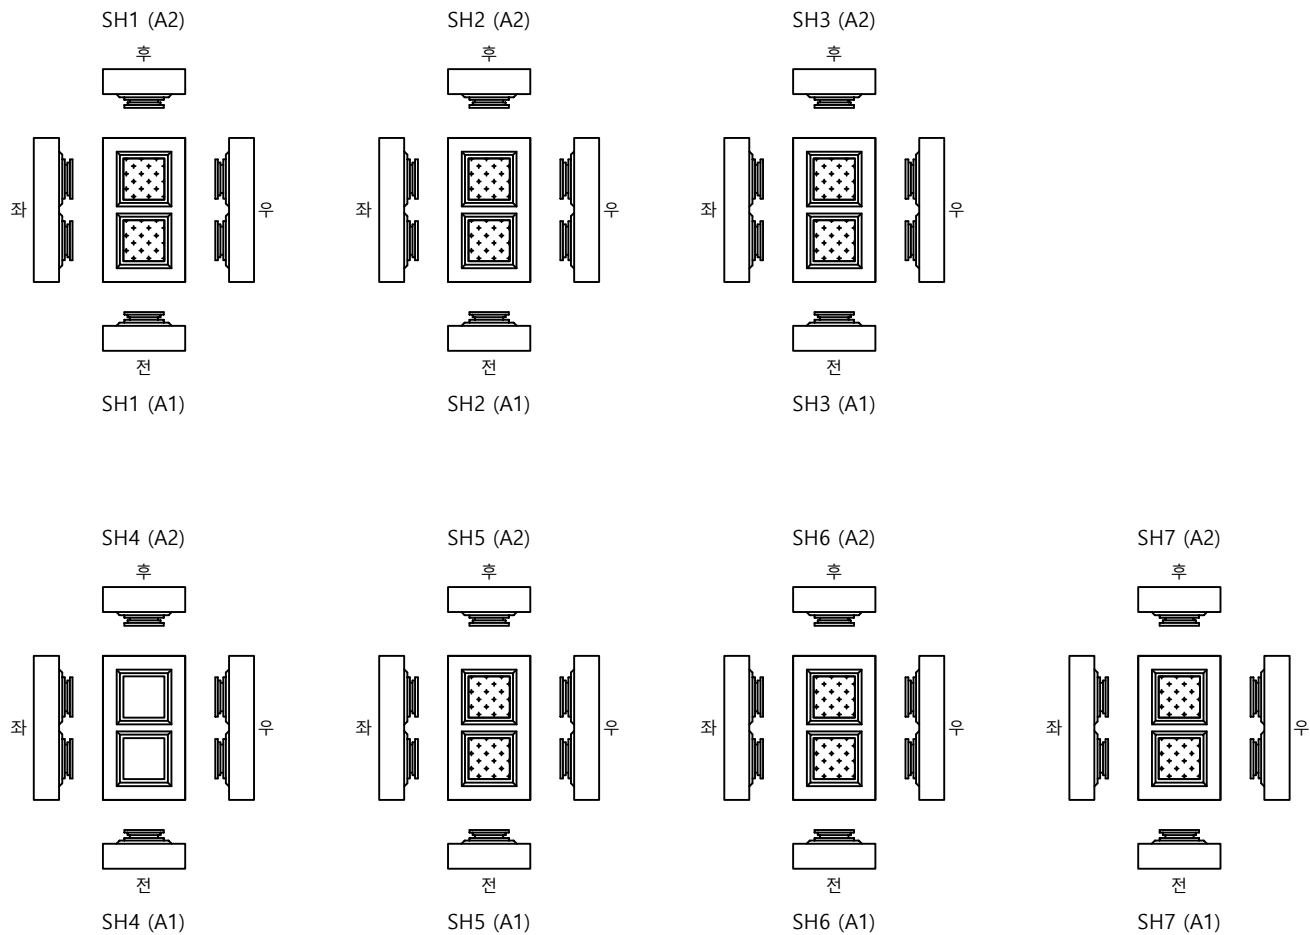
① 받침부식  
12EA

| 받침장치 | | | | | | | | | |
|---|---|---|---|---|---|---|---|---|---|
| 1 | 구 | 교량받침 | 플레이트 부식 | | | | 12 | EA | 12.00 |
