남창천교(부산) 교면포장 S1

2023년 부산울산고속도로 정밀안전점검 및 성능평가용역

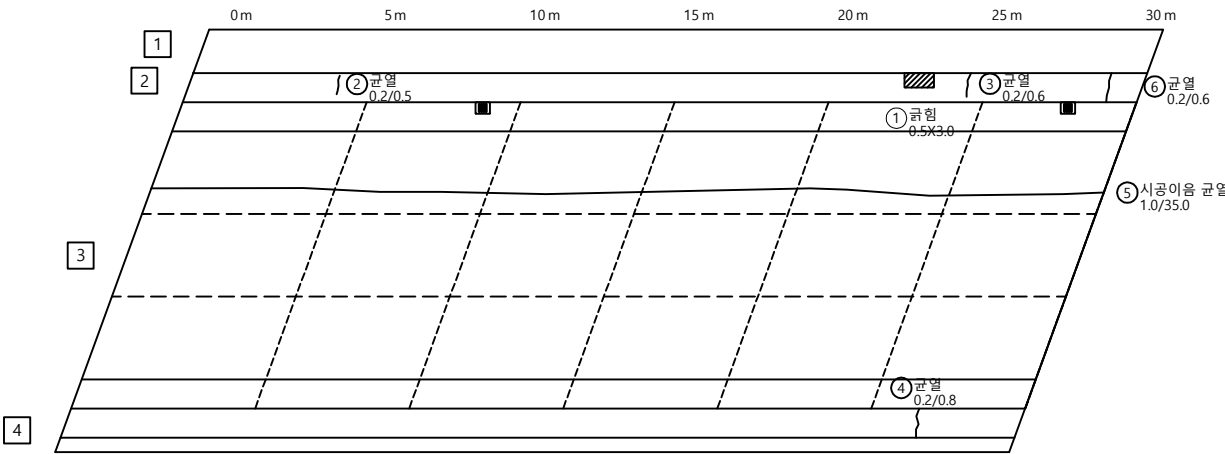
남창천교(부산) 교면포장 S2

| 번호 | 신/구 | 부재명 | 손상현황 | 손상규모 | | | | | 비고 |
|---|---|---|---|---|---|---|---|---|---|
| 1 | 구 | 방호벽 | 균열 | | 0.5 | 3.0 | 1 | m | 1.50 |
| 2 | 구 | 방호벽 | 균열 | 0.2 | 0.5 | | 1 | m | 0.50 |
| 3 | 구 | 방호벽 | 균열 | 0.2 | 0.6 | | 1 | m | 0.60 |
| 4 | 구 | 방호벽 | 균열 | 0.2 | 0.8 | | 1 | m | 0.80 |
| 5 | 신 | 교면포장 | 시공이음 균열 | 1.0 | 35.0 | | 1 | m | 35.00 |
| 6 | 신 | 방수벽 | 균열 | 0.2 | 0.6 | | 1 | m | 0.60 |

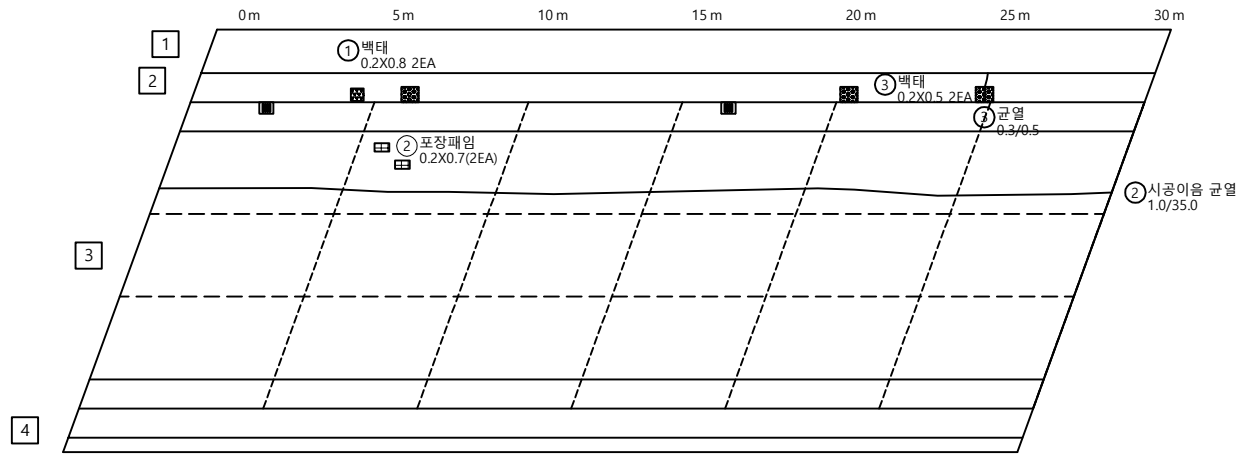
# 남창천교(부산) 교면포장 S5

| 번호 | 선/구 | 부재명 | 손 상 전 경 | 손 상 규 모 | | | | | 비고 |
|---|---|---|---|---|---|---|---|---|---|
| 1 | 신 | 병호벽 | 백태 | | 0.2 | 0.8 | 2 | m | 0.32 |
| 2 | 구 | 병호벽 | 포장 파열 | | 0.2 | 0.7 | 2 | m | 0.28 |
| 3 | 구 | 병호벽 | 균열 | 0.3 | 0.5 | | 1 | m | 0.50 |
| 4 | 신 | 병호벽 | 시공이음 균열 | 1.0 | 35.0 | | 1 | m | 35.00 |
| 5 | 신 | 병호벽 | 백태 | | 0.2 | 0.5 | 2 | m | 0.20 |

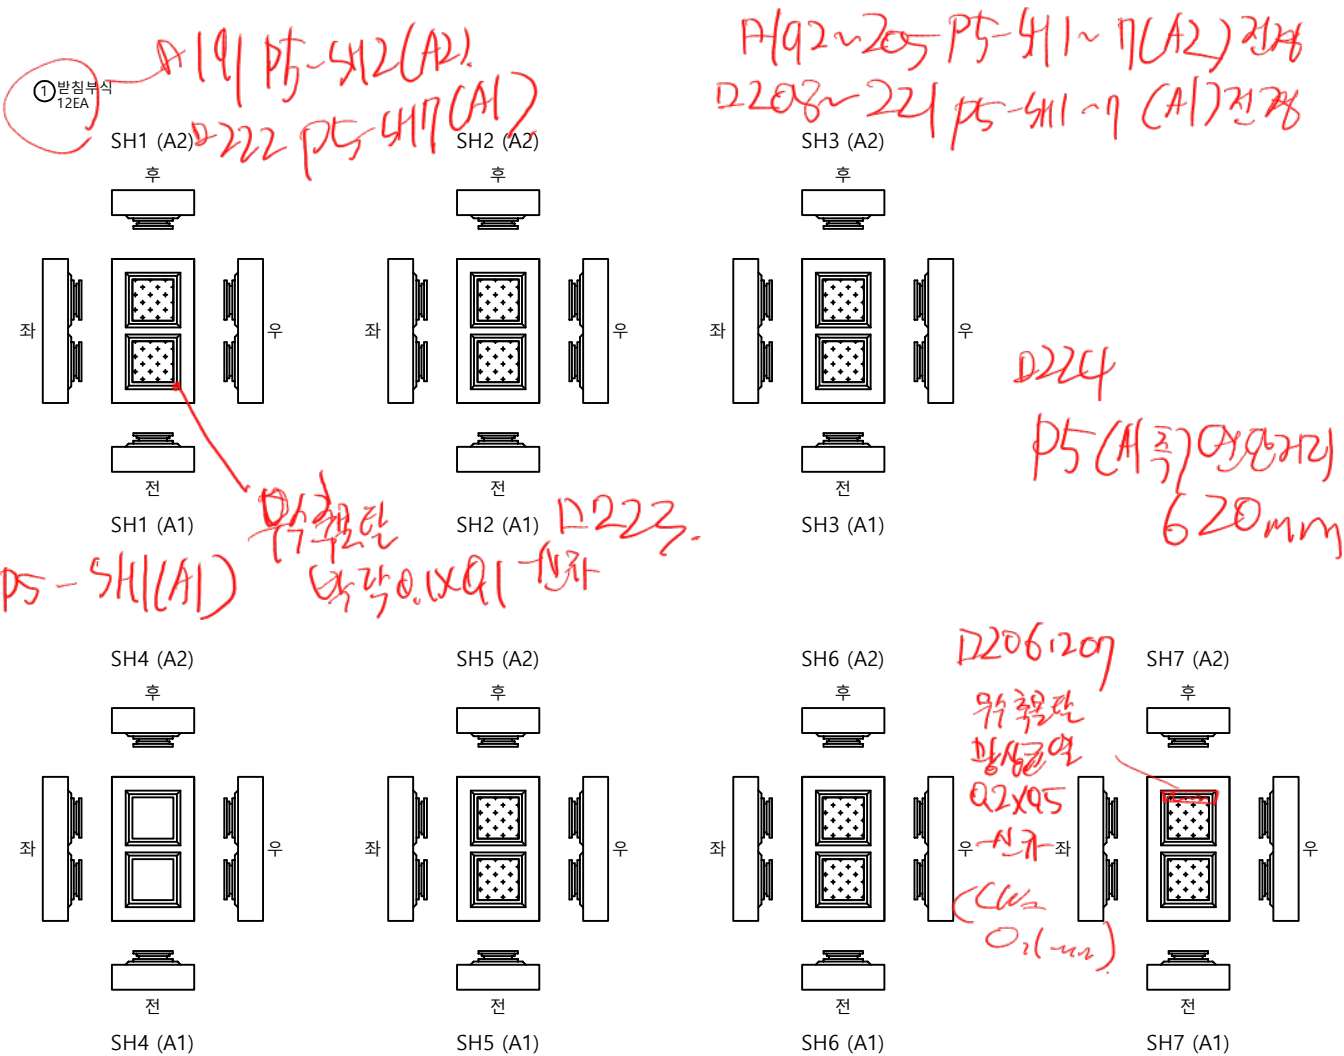
남창천교(부산) 받침장치 P5

| 받침장치 | | | | | | | | | | |
|---|---|---|---|---|---|---|---|---|---|---|
| 1 | 구 | 교량받침 | 플레이트 부식 | | | | 12 | EA | 12.00 | |
