남창천교(부산) 교면포장 S1

2023년 부산울산고속도로 정밀안전점검 및 성능평가용역

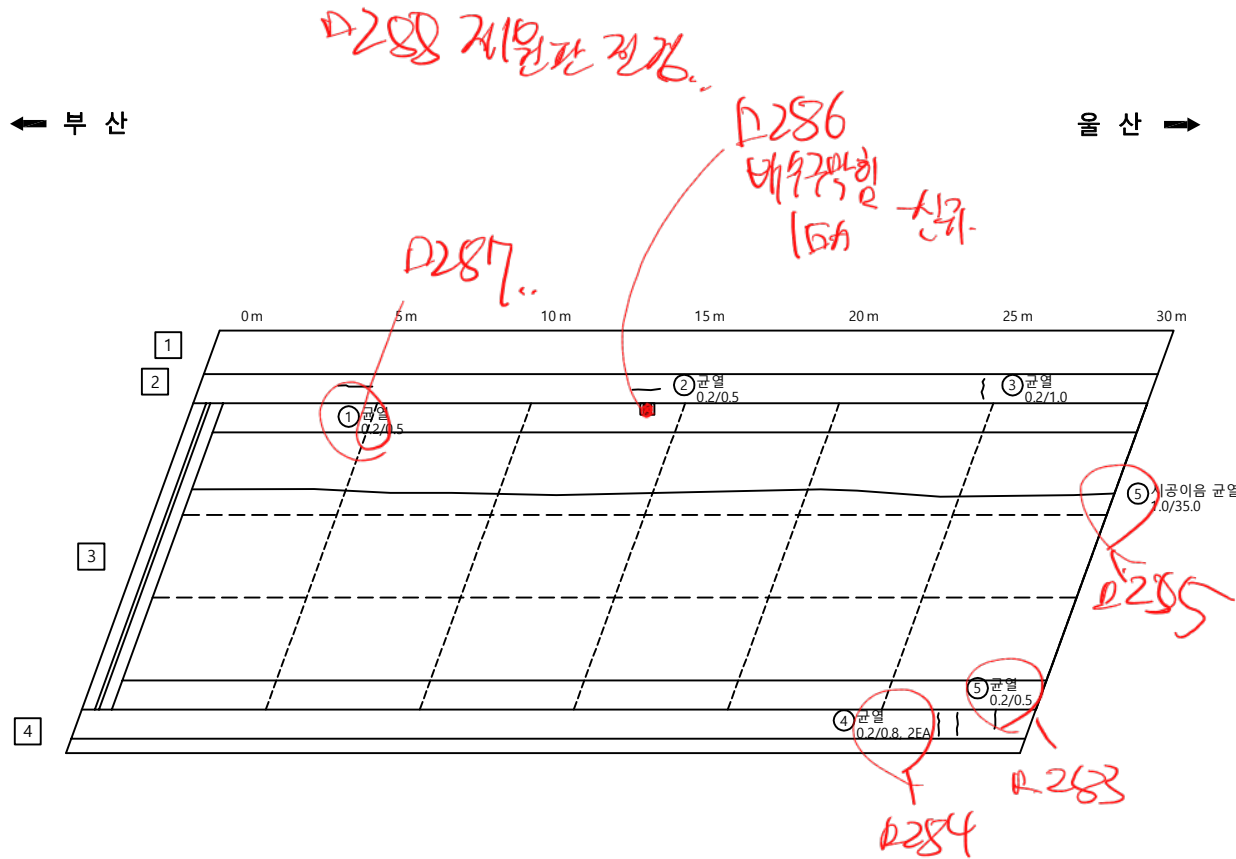
| 번호 | 선/구 | 부재명 | 손 상 현 황 | 손 상 규 모 | | | | | 비고 |
|---|---|---|---|---|---|---|---|---|---|
| 1 | 구 | 방호벽 | 균열 | 0.2 | 0.5 | | 1 | m | 0.50 |
| 2 | 구 | 방호벽 | 균열 | 0.2 | 0.5 | | 1 | m | 0.50 |
| 3 | 구 | 방호벽 | 균열 | 0.2 | 1.0 | | 1 | m | 1.00 |
| 4 | 구 | 방호벽 | 균열 | 0.2 | 0.8 | | 2 | m | 1.60 |
| 5 | 구 | 방호벽 | 균열 | 0.2 | 0.5 | | 1 | m | 0.50 |
| 6 | 신 | 교면포장 | 시공이음 균열 | 1.0 | 35.0 | | 1 | m | 35.00 |

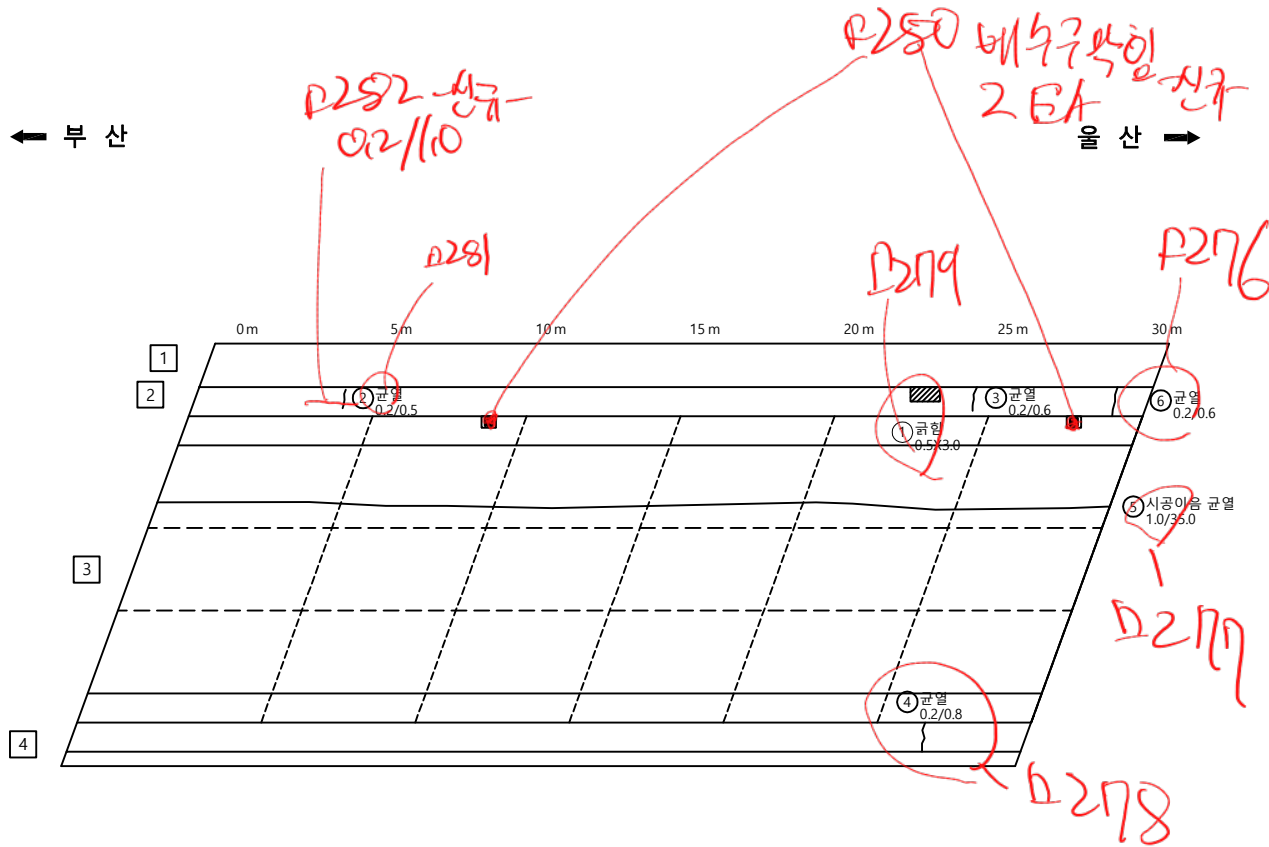
남창천교(부산) 교면포장 S2

| 변수 | 신/구 | 부재명 | 손상현황 | 손상규모 | | | | | 비고 |
|---|---|---|---|---|---|---|---|---|---|
| 1 | 구 | 방호벽 | 균열 | | 0.5 | 3.0 | 1 | m | 1.50 |
| 2 | 구 | 방호벽 | 균열 | 0.2 | 0.5 | | 1 | m | 0.50 |
| 3 | 구 | 방호벽 | 균열 | 0.2 | 0.6 | | 1 | m | 0.60 |
| 4 | 구 | 방호벽 | 균열 | 0.2 | 0.8 | | 1 | m | 0.80 |
| 5 | 신 | 교면포장 | 시공이음 균열 | 1.0 | 35.0 | | 1 | m | 35.00 |
| 6 | 신 | 방호벽 | 균열 | 0.2 | 0.6 | | 1 | m | 0.60 |

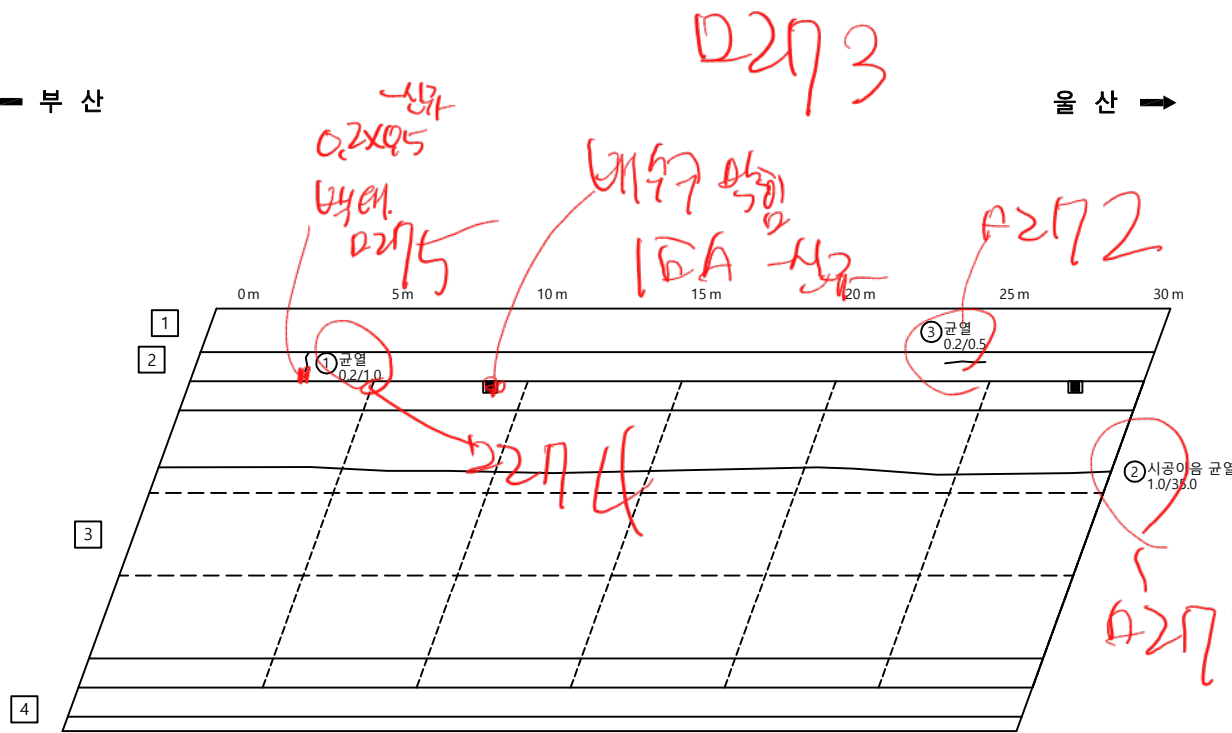
남창천교(부산) 교면포장 S3

| 변호 | 선/구 | 부재명 | 손 상 현 황 | 손 상 규 모 | | | | | 비고 |
|---|---|---|---|---|---|---|---|---|---|
| 1 | 구 | 방호벽 | 균열 | 0.2 | 1.0 | | 1 | m | 1.00 |
| 2 | 신 | 교면포장 | 시공이음 균열 | 1.0 | 35.0 | | 1 | m | 35.00 |
| 3 | 신 | 방호벽 | 균열 | 0.2 | 0.5 | | 1 | m | 0.50 |

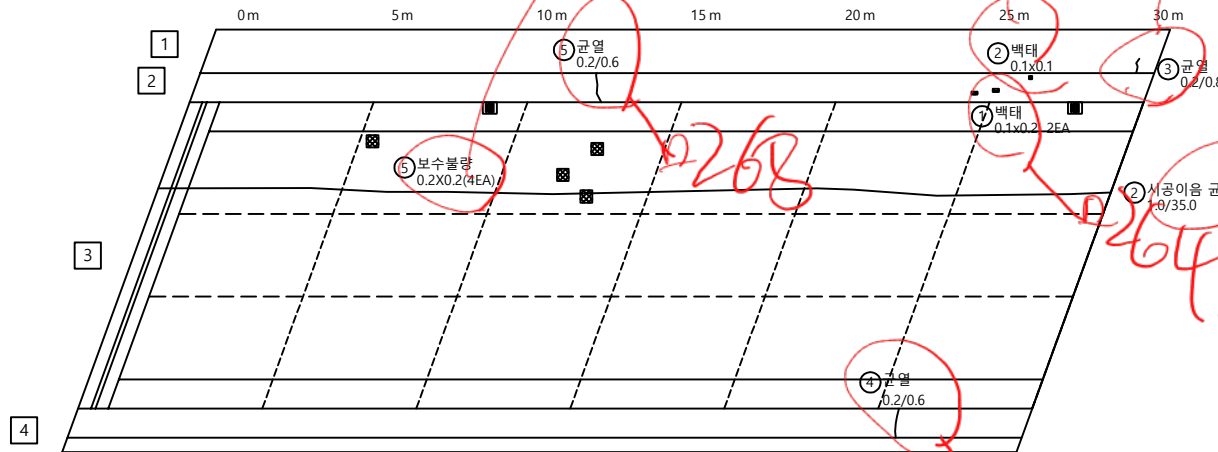
남창천교(부산) 교면포장 S4

| 번호 | 신/구 | 부재명 | 손 상 현 경 | 손 상 규 모 | | | | | 비고 |
|---|---|---|---|---|---|---|---|---|---|
| 1 | 구 | 방호벽 | 백태 | | 0.1 | 0.2 | 2 | m <sup>2</sup> | 0.04 |
| 2 | 구 | 방호벽 | 백태 | | 0.1 | 0.1 | 1 | m <sup>2</sup> | 0.01 |
| 3 | 구 | 방호벽 | 균열 | 0.2 | 0.8 | | 1 | m | 0.80 |
| 4 | 구 | 방호벽 | 균열 | 0.2 | 0.6 | | 1 | m | 0.60 |
| 5 | 신 | 교면포장 | 보수불량 | | 0.2 | 0.2 | 4 | m <sup>2</sup> | 0.16 |
| 6 | 신 | 방호벽 | 균열 | 0.2 | 0.6 | | 1 | m | 0.60 |
| 7 | 신 | 교면포장 | 시공이음 균열 | 1.0 | 35.0 | | 1 | m | 35.00 |

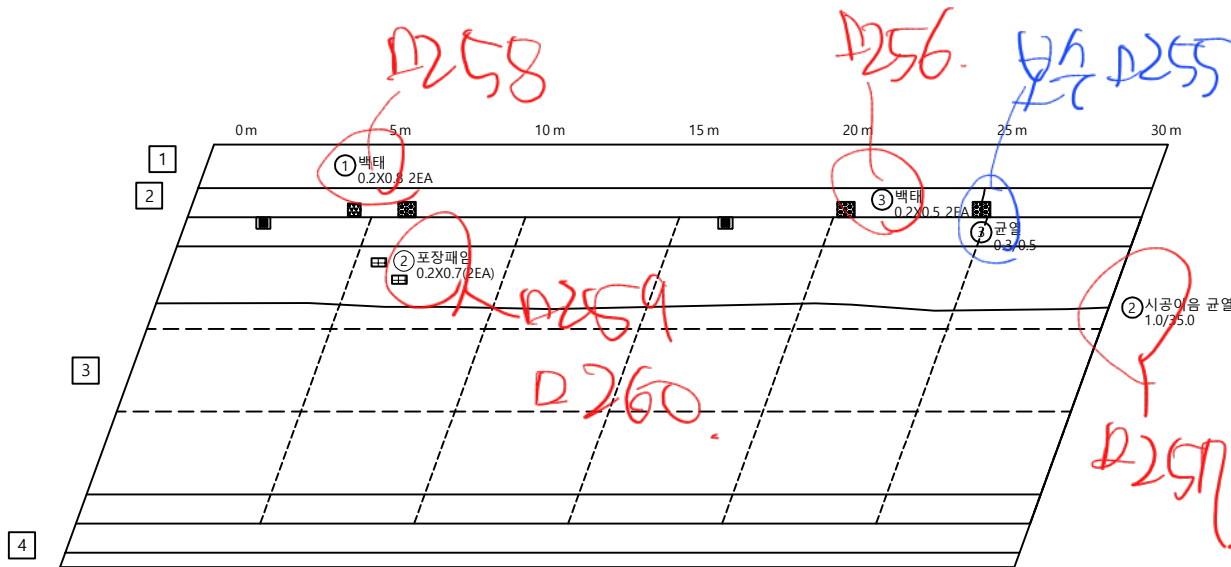
# 남창천교(부산) 교면포장 S5

| 번호 | 선/구 | 부재명 | 손 상 전 경 | 손 상 규 모 | | | | | 비고 |
|---|---|---|---|---|---|---|---|---|---|
| 1 | 신 | 병호벽 | 백태 | | 0.2 | 0.8 | 2 | m | 0.32 |
| 2 | 구 | 병호벽 | 포장 패임 | | 0.2 | 0.7 | 2 | m | 0.28 |
| 3 | 구 | 병호벽 | 균열 | 0.3 | 0.5 | | 1 | m | 0.50 |
| 4 | 신 | 병호벽 | 시공이음 균열 | 1.0 | 35.0 | | 1 | m | 35.00 |
| 5 | 신 | 병호벽 | 백태 | | 0.2 | 0.5 | 2 | m | 0.20 |

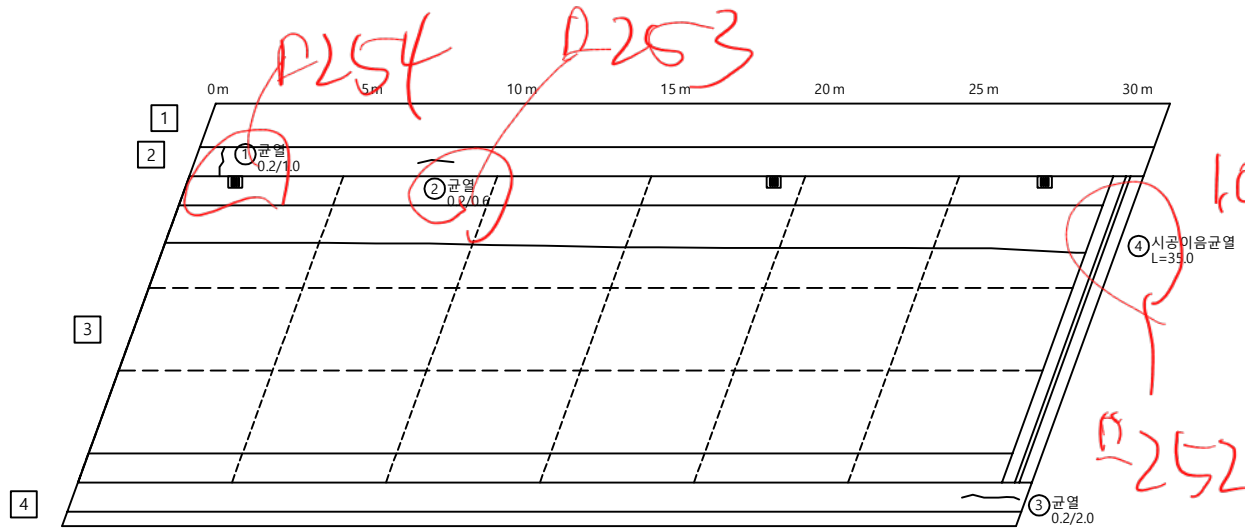
| 번호 | 신/구 | 부재명 | 손상현황 | 손상규모 | | | | | 비고 |
|---|---|---|---|---|---|---|---|---|---|
| 1 | 구 | 방호벽 | 균열 | 0.2 | 1.0 | | 1 | m | 1.00 |
| 2 | 구 | 방호벽 | 균열 | 0.2 | 0.6 | | 1 | m | 0.60 |
| 3 | 구 | 방호벽 | 균열 | 0.2 | 2.0 | | 1 | m | 2.00 |
| 4 | 구 | 교면포장 | 시공이음 균열 | 1.0 | 35.0 | | 1 | m | 35.00 |

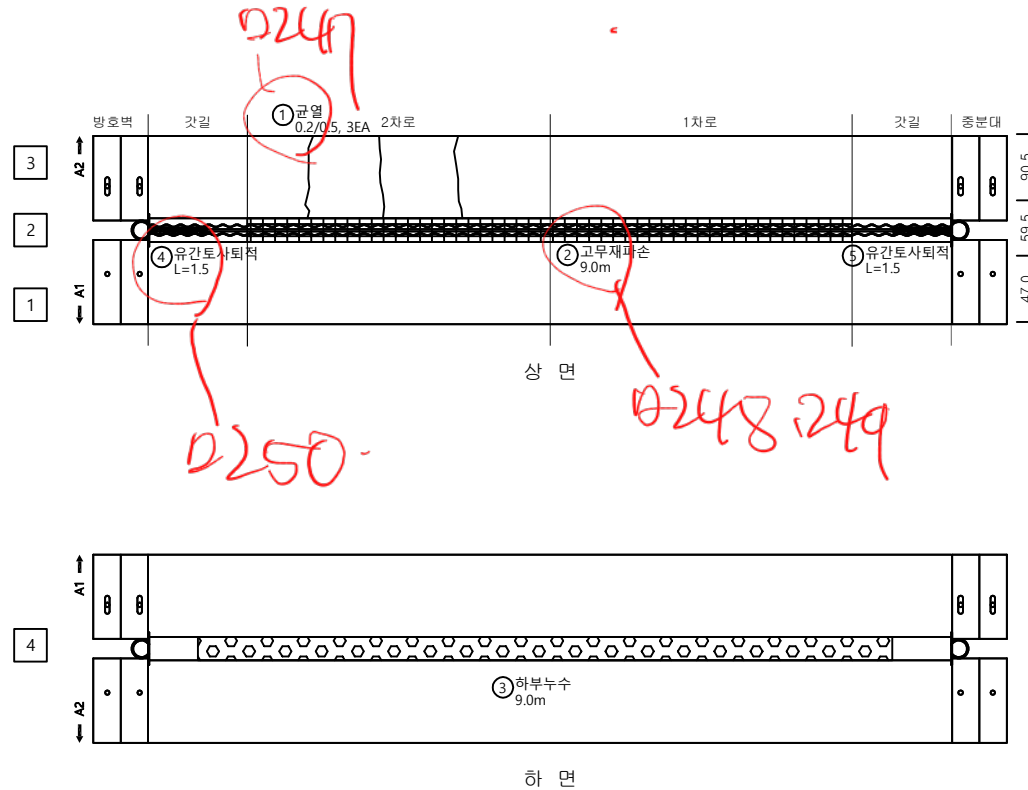
남창천교(부산) 신축이음 A2

D244, 245 A2 신축이음  
D246 신축 A2 구간 44mm.

| 번호 | 신/구 | 부재명 | 손상현황 | 손상규모 | | | | | | 비고 |
|---|---|---|---|---|---|---|---|---|---|---|
| 1 | 구 | 신축이음 | 후타재 균열 | 0.2 | 0.5 | | 3 | m | 1.50 | |
| 3 | 신 | 신축이음 | 하부누수 | | 9.0 | | 1 | m | 9.00 | |

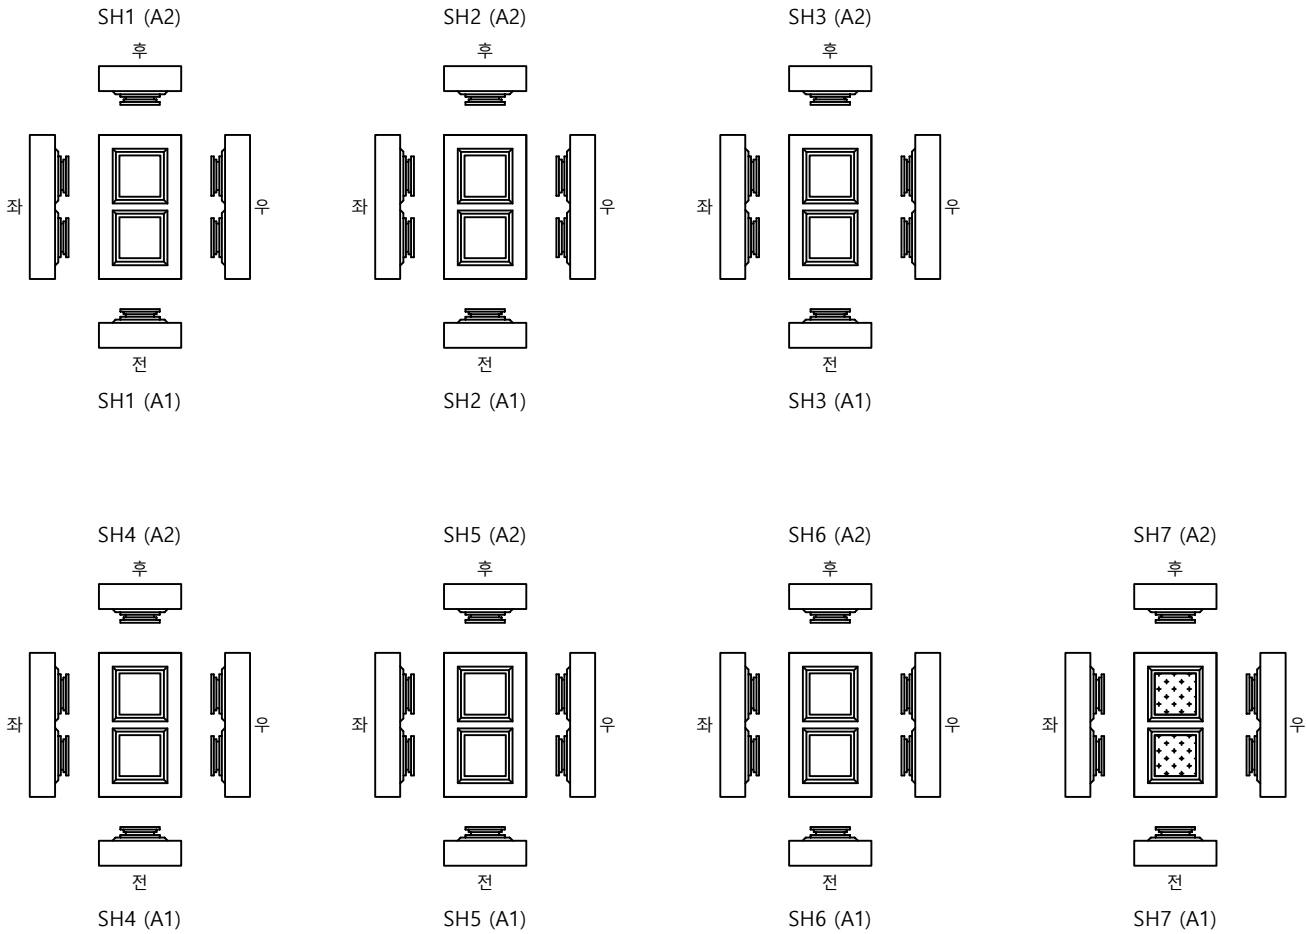
| 받침장치 | | | | | | | | | |
|---|---|---|---|---|---|---|---|---|---|
| 1 | 구 | 교량받침 | 플레이트 부식 | | | | 2 | EA | 2.00 |

① 받침부식  
2EA

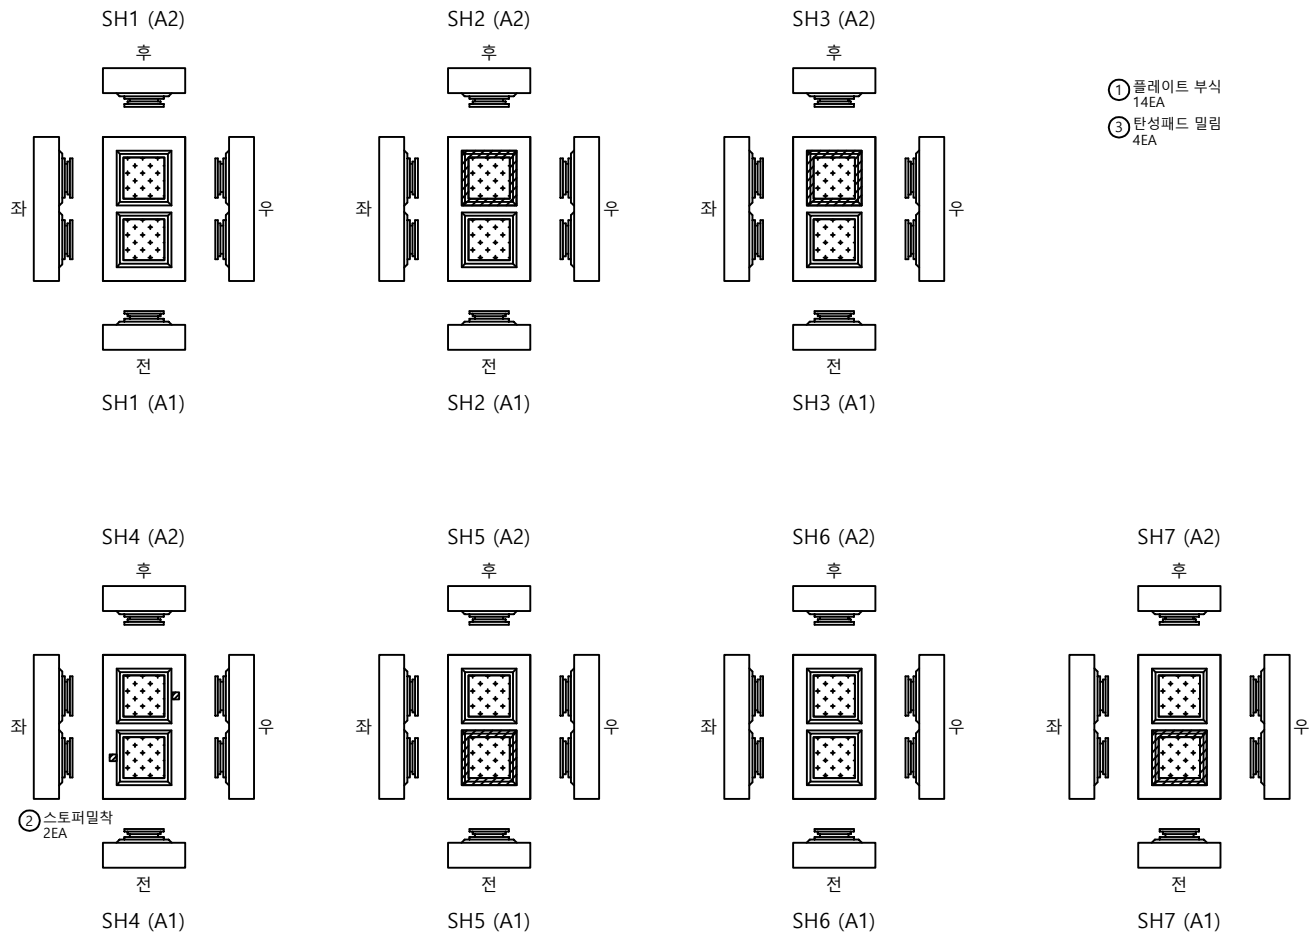
| 번호 | 신/구 | 부재명 | 손 상 현 황 | 손 상 규 모 | | | | 비고 |
|---|---|---|---|---|---|---|---|---|
| 1 | 신 | 교량받침 | 플레이트 부식 | | | | 14 EA | 14.00 |

- ① 플레이트 부식  
14EA  
③ 탄성패드 밀림  
4EA

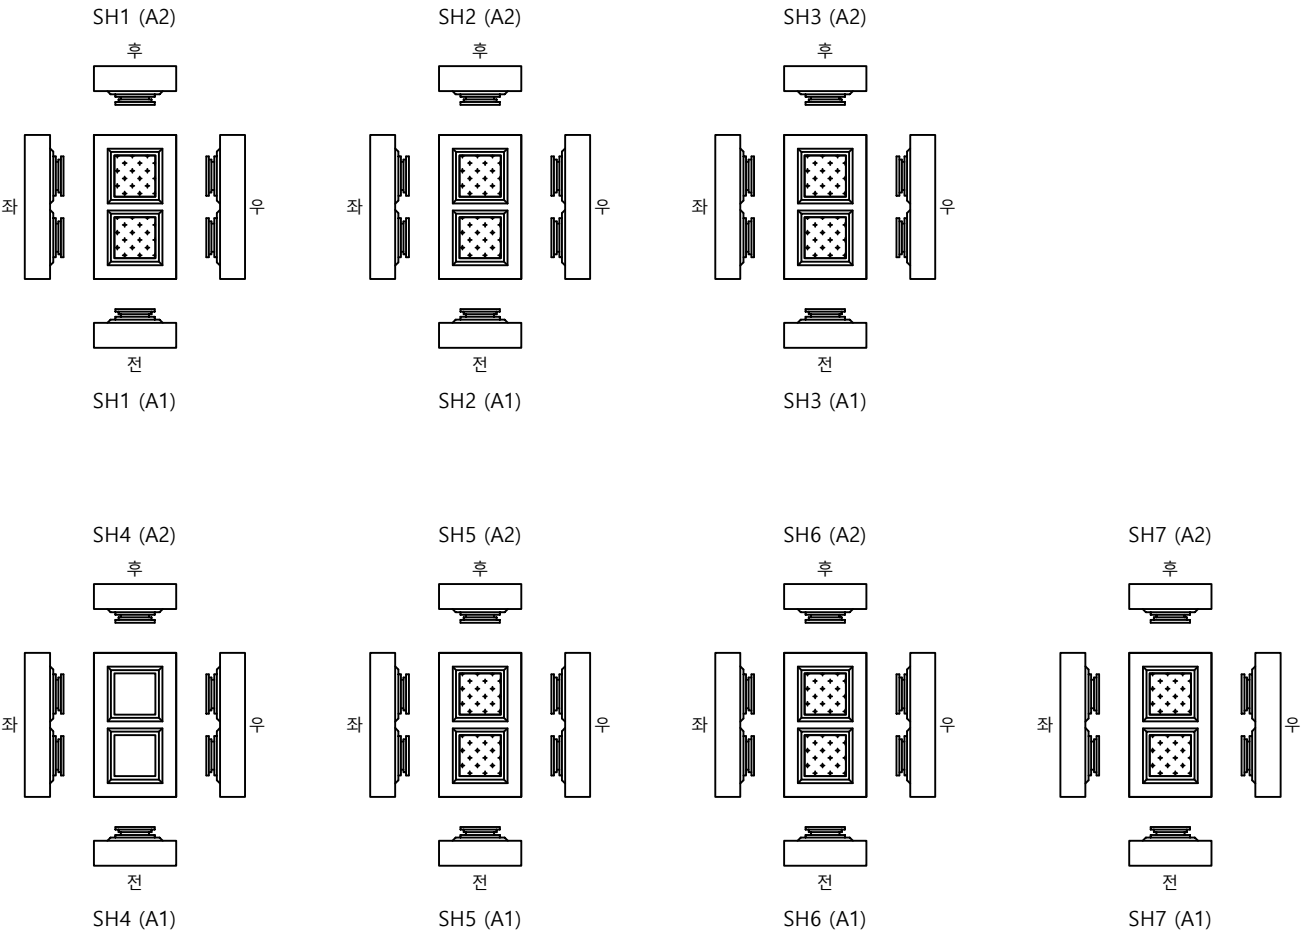
| 받침장치 | | | | | | | | | |
|---|---|---|---|---|---|---|---|---|---|
| 1 | 구 | 교량받침 | 플레이트 부식 | | | | 12 | EA | 12.00 |

① 받침부식  
12EA
