남창천교(부산) 교면포장 S1

2023년 부산울산고속도로 정밀안전점검 및 성능평가용역

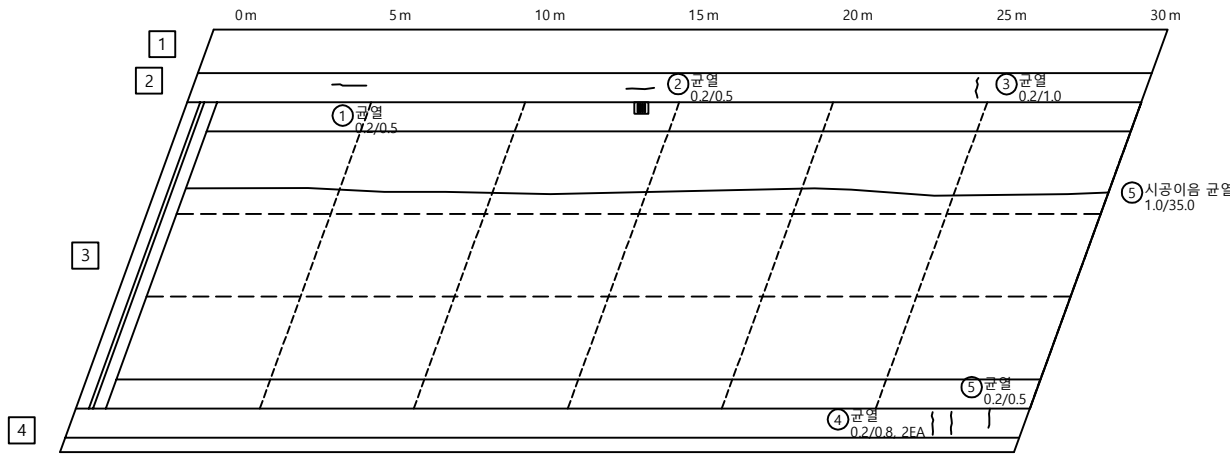
S1

| 번호 | 신/구 | 부재명 | 손 상 현 황 | 손 상 규 모 | | | | | 비고 |
|---|---|---|---|---|---|---|---|---|---|
| 1 | 구 | 방호벽 | 균열 | 0.2 | 0.5 | | 1 | m | 0.50 |
| 2 | 구 | 방호벽 | 균열 | 0.2 | 0.5 | | 1 | m | 0.50 |
| 3 | 구 | 방호벽 | 균열 | 0.2 | 1.0 | | 1 | m | 1.00 |
| 4 | 구 | 방호벽 | 균열 | 0.2 | 0.8 | | 2 | m | 1.60 |
| 5 | 구 | 방호벽 | 균열 | 0.2 | 0.5 | | 1 | m | 0.50 |
| 6 | 신 | 교면포장 | 시공이음 균열 | 1.0 | 35.0 | | 1 | m | 35.00 |

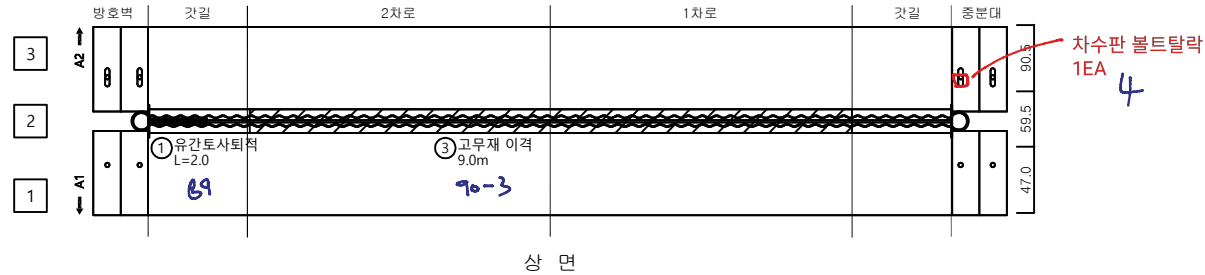
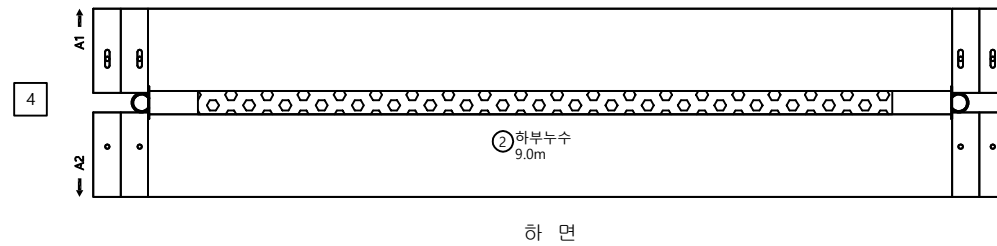
남창천교(부산) 신축이음 A1

| 번호 | 선/구 | 부재명 | 손 상 현 황 | 손 상 규 모 | | | | | | 비고 |
|---|---|---|---|---|---|---|---|---|---|---|
| 2 | 신 | 신축이음 | 해부누수 | | 9.0 | | 1 | m | 9.00 | |

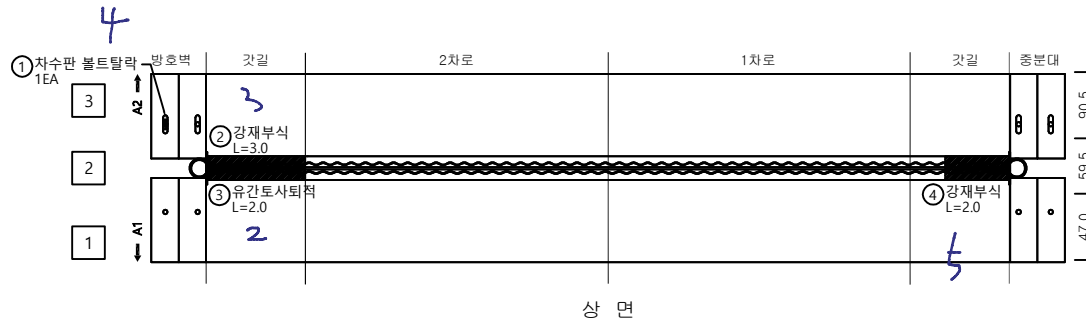
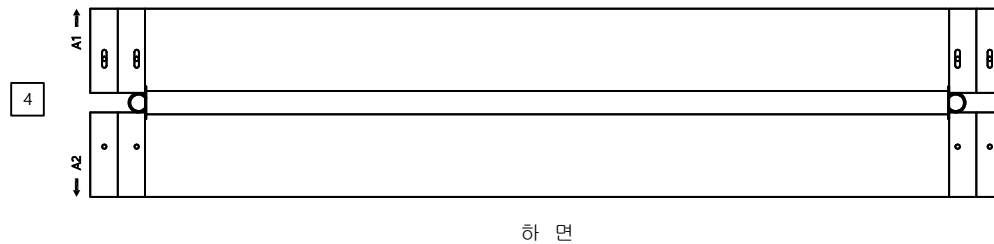
| 변호 | 신/구 | 부재명 | 손상현황 | 손상규모 | | | | | | 비고 |
|---|---|---|---|---|---|---|---|---|---|---|
| 2 | 구 | 신축이음 | 본체부식 | | 3.0 | | 1 | m | 3.00 | |
| 4 | 구 | 신축이음 | 본체부식 | | 2.0 | | 1 | m | 2.00 | |

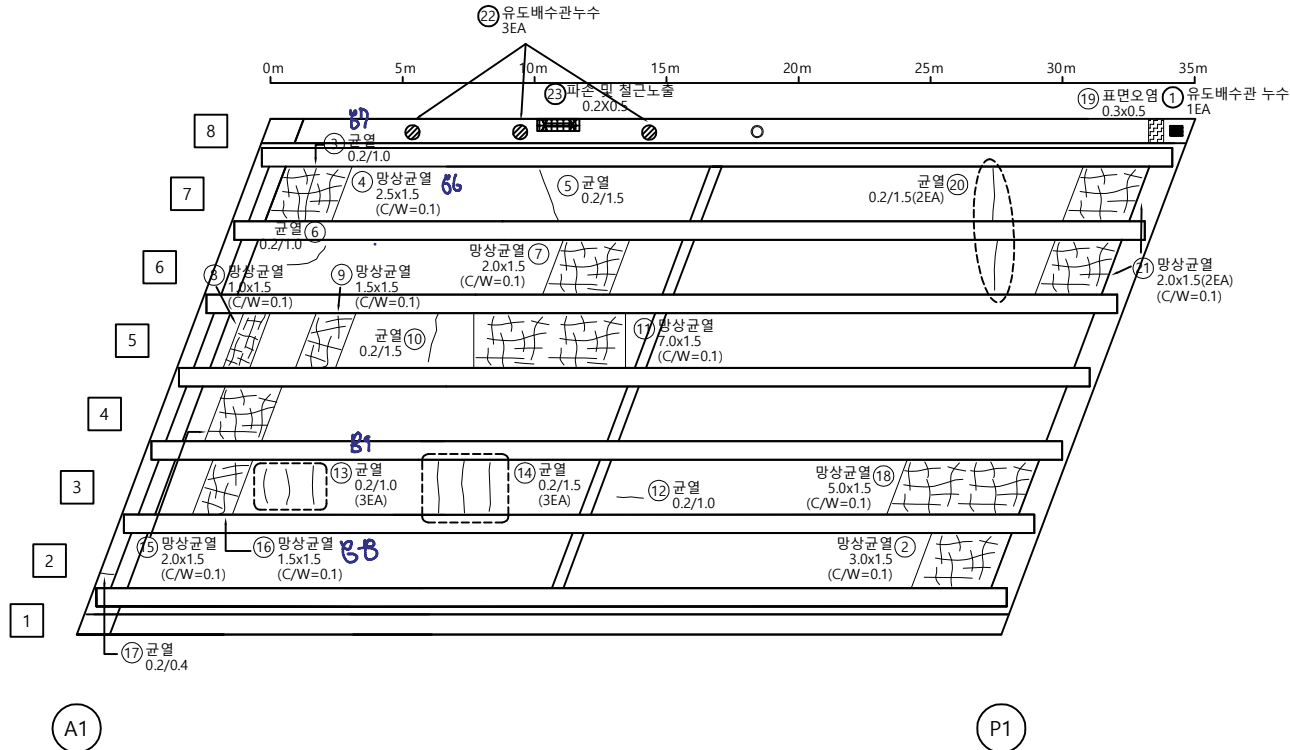
| 면수 | 선/구 | 부채명 | 손 상 현 황 | 손 상 규 모 | | | | | 비고 |
|---|---|---|---|---|---|---|---|---|---|
| 1 | 선 | 배수시설 | 유도배수관 누수 | | | | 1 | EA | 1.00 |
| 2 | 구 | 배덕판 | 망상균열 | 0.1 | 3.0 | 1.5 | 1 | m <sup>2</sup> | 4.50 |
| 3 | 구 | 배덕판 | 균열 | 0.2 | 1.0 | | 1 | m | 1.00 |
| 4 | 구 | 배덕판 | 망상균열 | 0.1 | 2.5 | 1.5 | 1 | m <sup>2</sup> | 3.75 |
| 11 | 구 | 배덕판 | 망상균열 | 0.1 | 7.0 | 1.5 | 1 | m <sup>2</sup> | 10.50 |
| 22 | 구 | 배수시설 | 유도배수관 누수 | | | | 3 | EA | 3.00 |

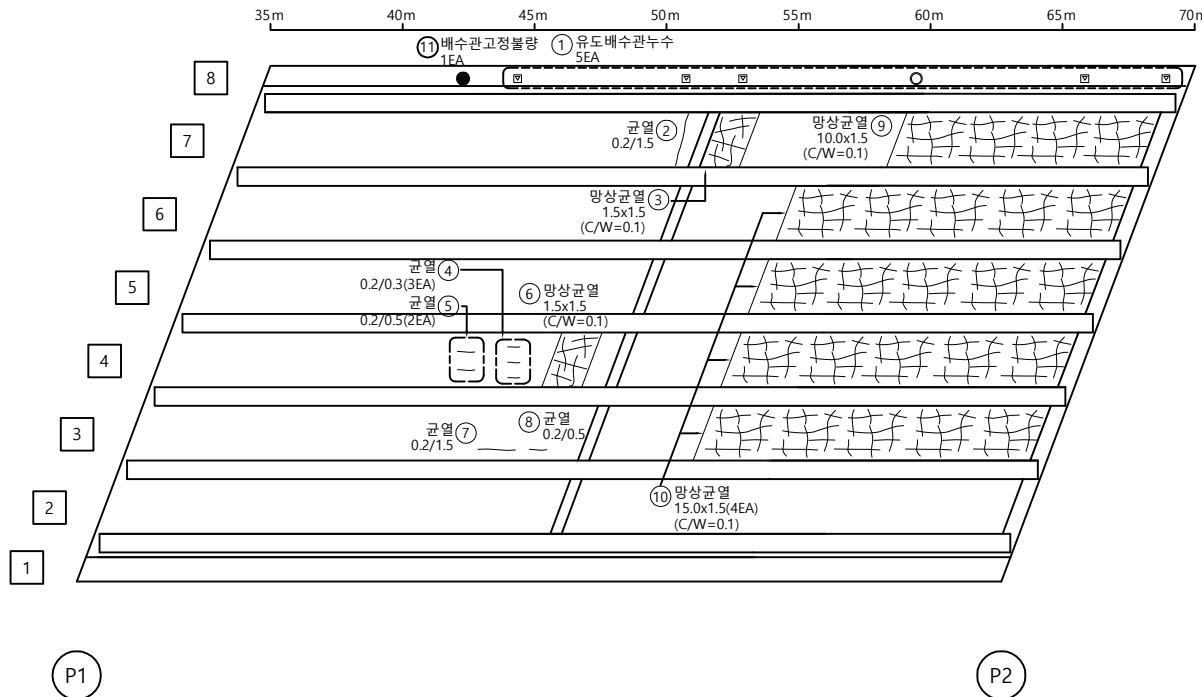
| 번호 | 선/구 | 부재명 | 손상현황 | 손상규모 | | | | | 비고 |
|---|---|---|---|---|---|---|---|---|---|
| 1 | 구 | 배수시설 | 유도배수관 누수 | | | | 5 | EA | 5.00 |
| 9 | 구 | 배덕판 | 망상균열 | 0.1 | 10.0 | 1.5 | 1 | m <sup>2</sup> | 15.00 |
| 10 | 구 | 배덕판 | 망상균열 | 0.1 | 15.0 | 1.5 | 4 | m <sup>2</sup> | 90.00 |

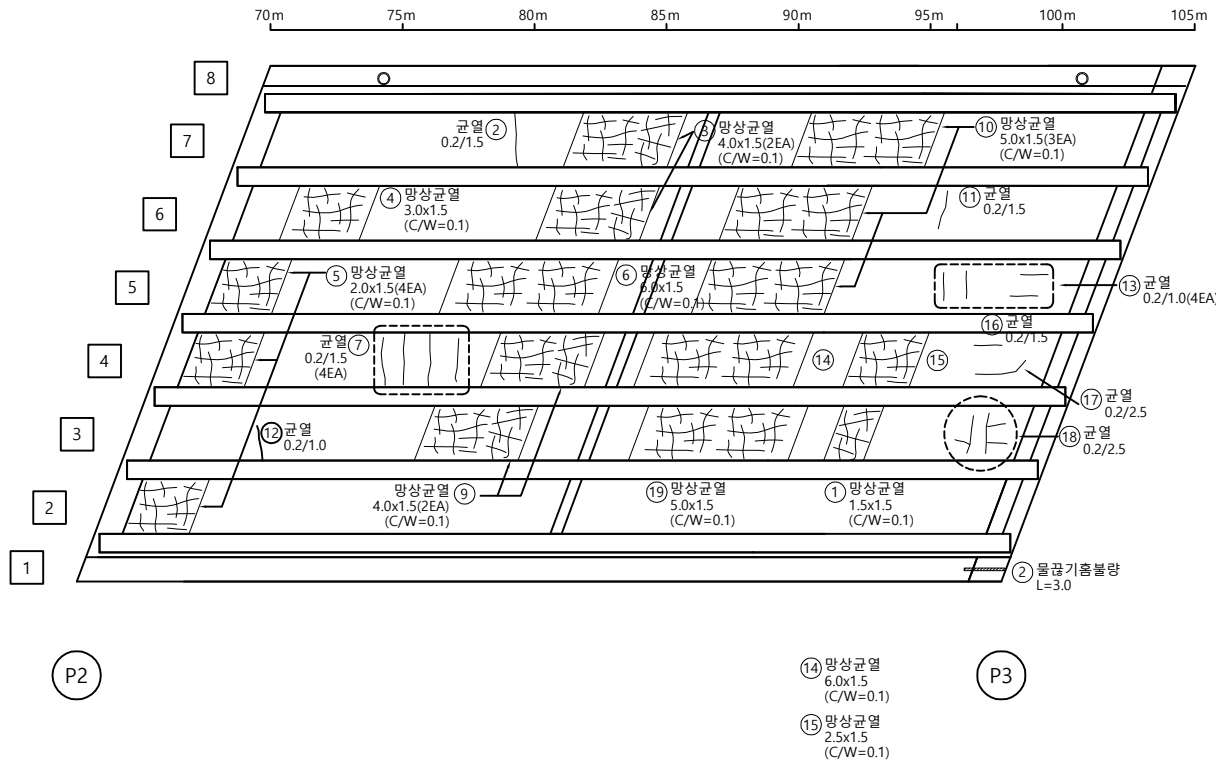
| 번호 | 선/구 | 부재명 | 손상현황 | 손상규모 | | | | | 비고 |
|---|---|---|---|---|---|---|---|---|---|
| 1 | 구 | 배덕판 | 망상균열 | 0.1 | 1.5 | 1.5 | 1 | ㎡ | 2.25 |
| 3 | 구 | 배덕판 | 망상균열 | 0.1 | 4.0 | 1.5 | 2 | ㎡ | 12.00 |
| 5 | 구 | 배덕판 | 망상균열 | 0.1 | 2.0 | 1.5 | 4 | ㎡ | 12.00 |
| 10 | 구 | 배덕판 | 망상균열 | 0.1 | 5.0 | 1.5 | 3 | ㎡ | 22.50 |

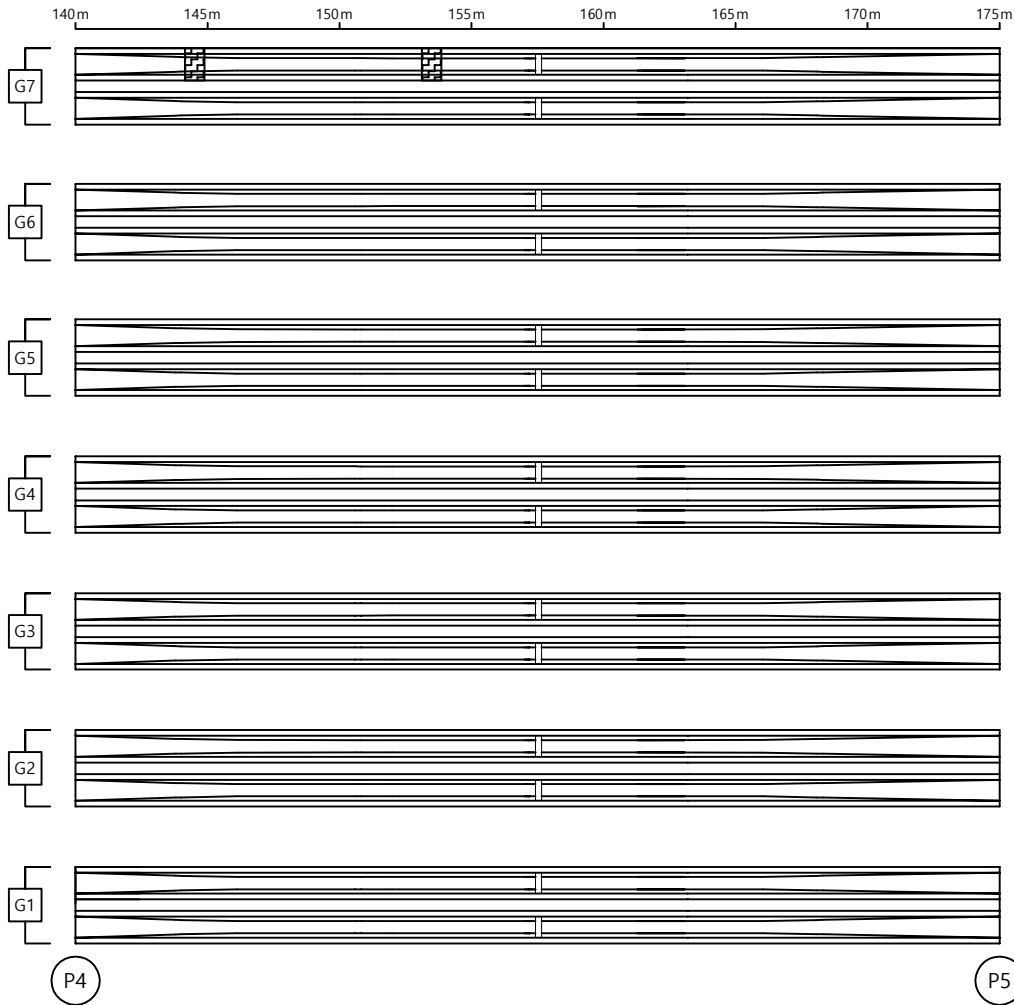
① 표면오염  
0.3X1.0(2EA)

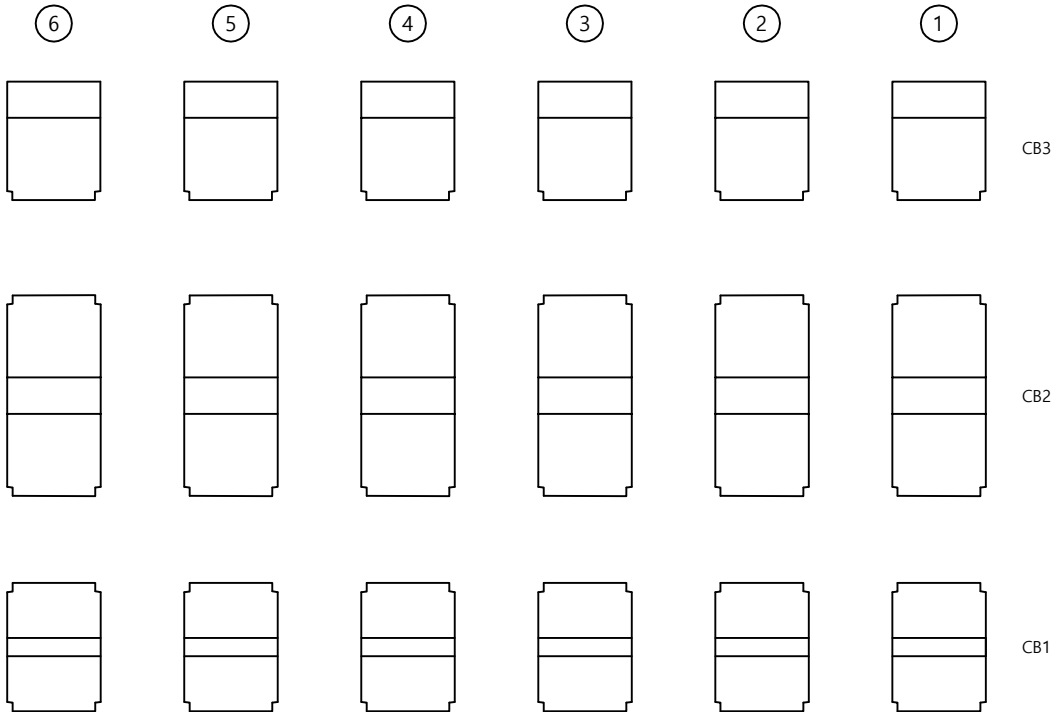
| 번호 | 선/구 | 부재명 | 손 상 현 황 | 손 상 규 모 | | | | | | 비고 |
|---|---|---|---|---|---|---|---|---|---|---|
| 1 | 구 | 거더 | 균열 | 0.1 | 2.0 | | 13 | m | 26.00 | |
| 2 | 구 | 거더 | 균열 | 0.1 | 4.0 | | 1 | m | 4.00 | |

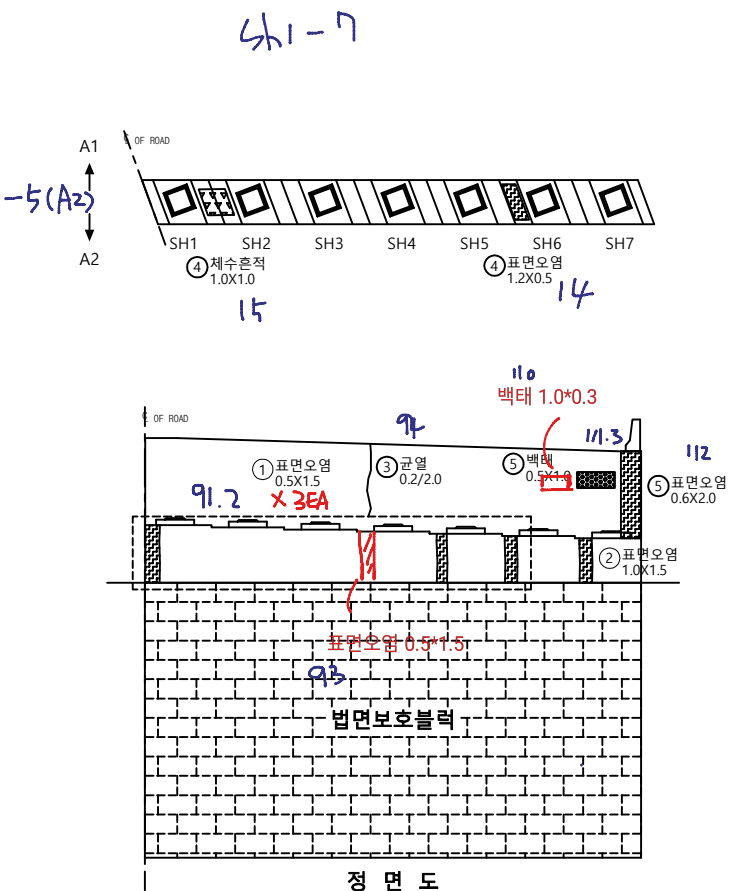
남창천교(부산) 교대 A1

| 교대 A1 | | | | | | | | | |
|---|---|---|---|---|---|---|---|---|---|
| 3 | 구 | 교대 | 균열 | 0.2 | 2.0 | | 1 | m | 2.00 |

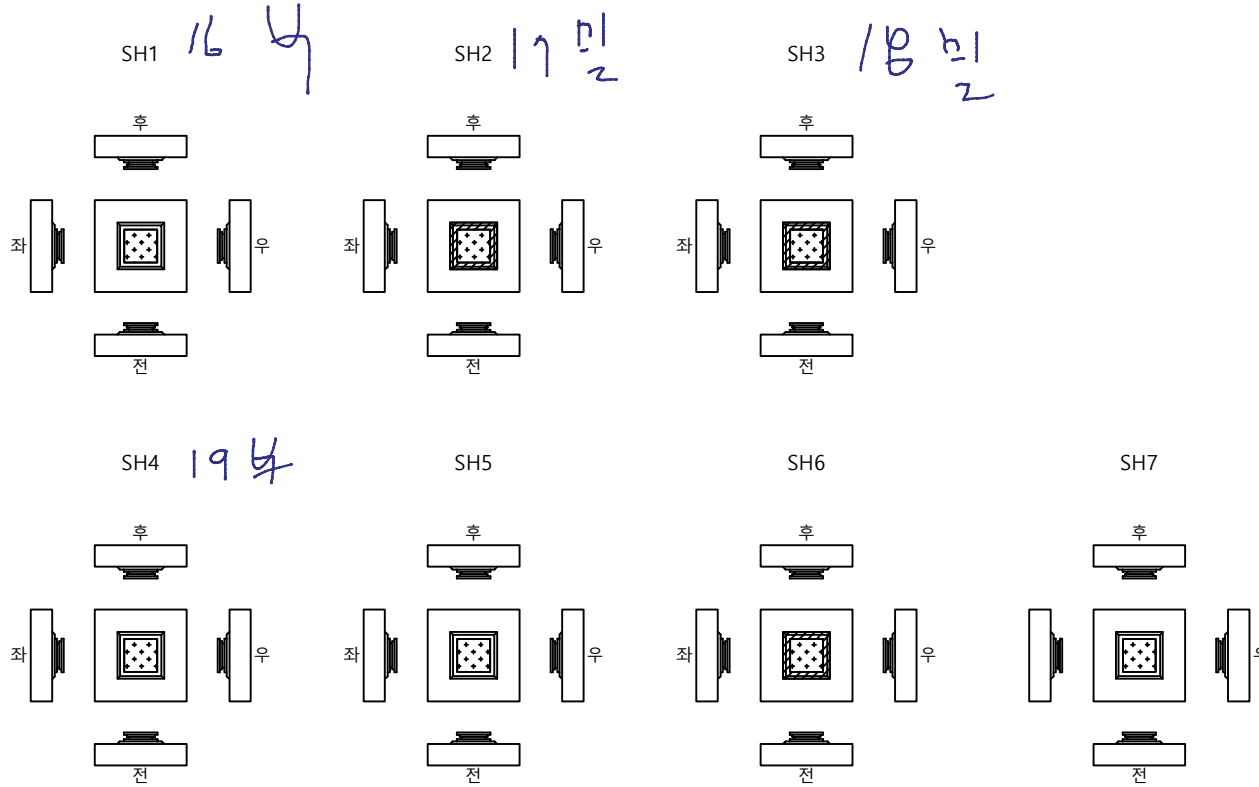
# 남창천교(부산) 받침장치 A1

- ① 받침부식  
7EA
- ② 탄성패드 밀림  
3EA

| 번호 | 선/구 | 부재명 | 손상현황 | 손상규모 | | | | | 비고 |
|---|---|---|---|---|---|---|---|---|---|
| 1 | 선 | 교량받침 | 플레이트 부식 | | | | 7 | EA | 7.00 |

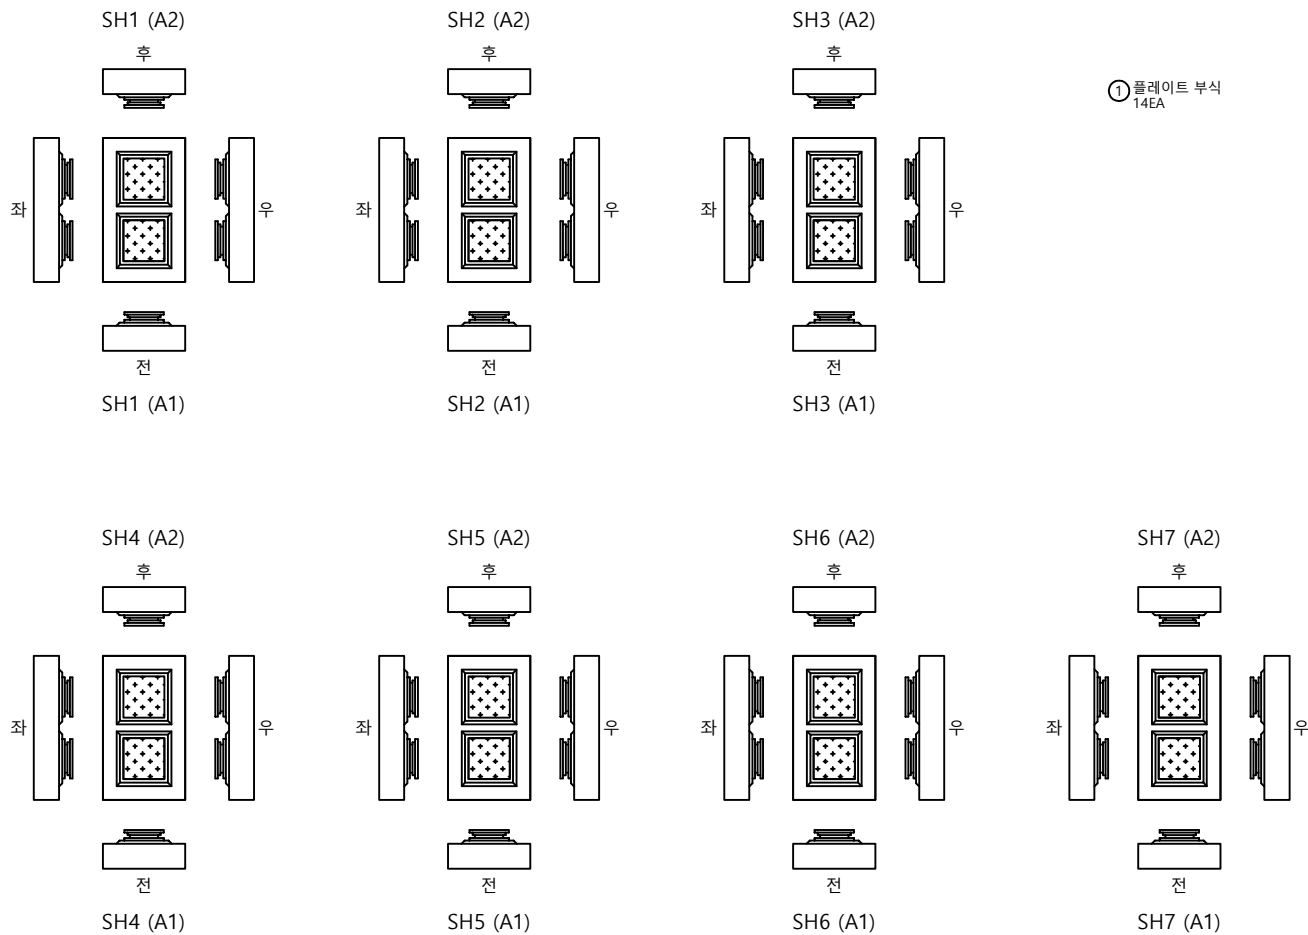
| 받침장치 | | | | | | | | | |
|---|---|---|---|---|---|---|---|---|---|
| P2 | | | | | | | | | |

| 받침장치 | | | | | | | | | |
|---|---|---|---|---|---|---|---|---|---|
| 1 | 신 | 교량받침 | 플레이트 부식 | | | | 14 | EA | 14.00 |

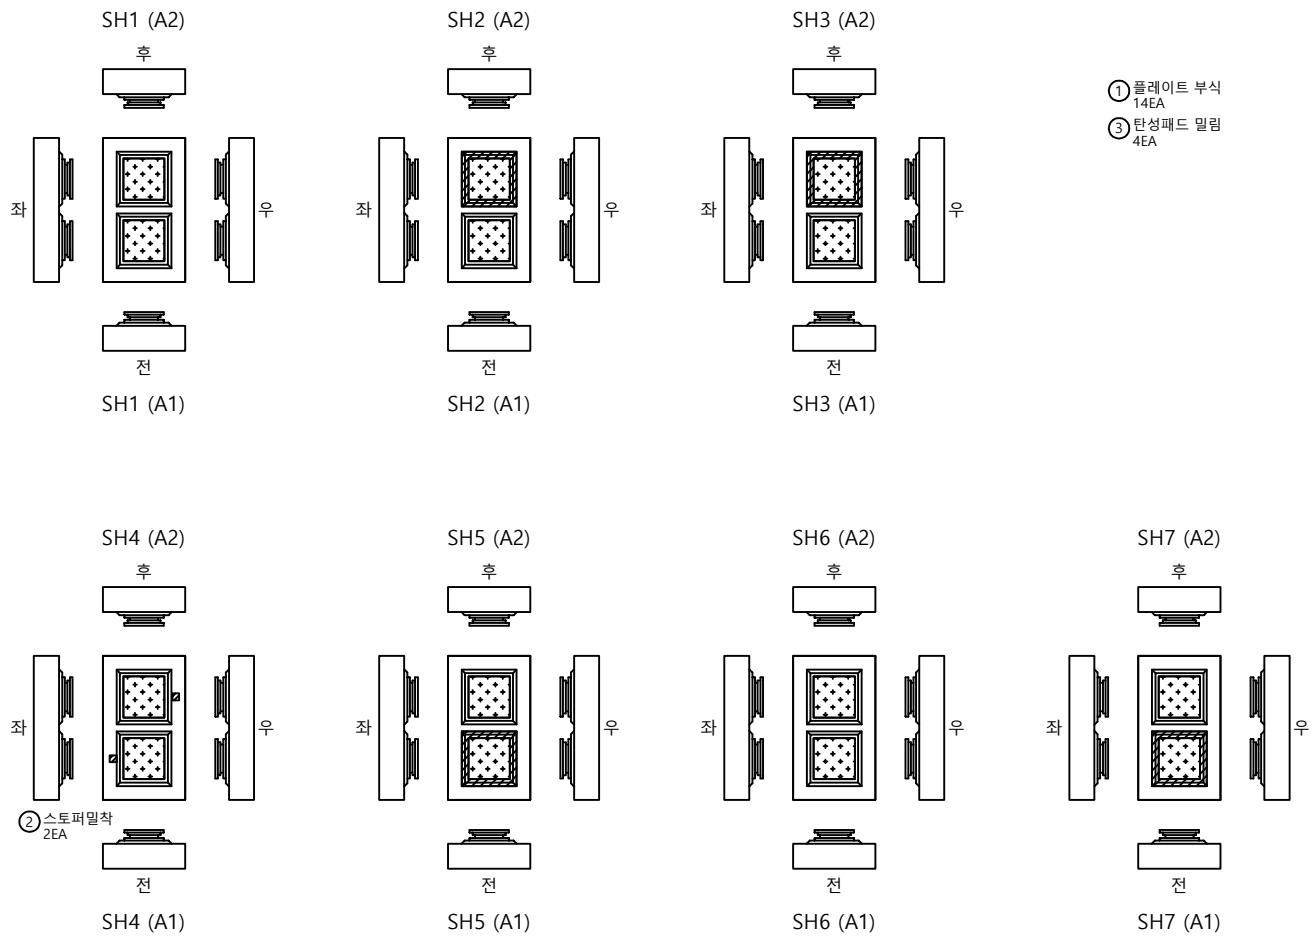
| 번호 | 신/구 | 부재명 | 손 상 현 황 | 손 상 규 모 | | | | | 비고 |
|---|---|---|---|---|---|---|---|---|---|
| 1 | 신 | 교량받침 | 플레이트 부식 | | | | 14 | EA | 14.00 |

- ① 플레이트 부식  
14EA  
③ 탄성패드 밀림  
4EA

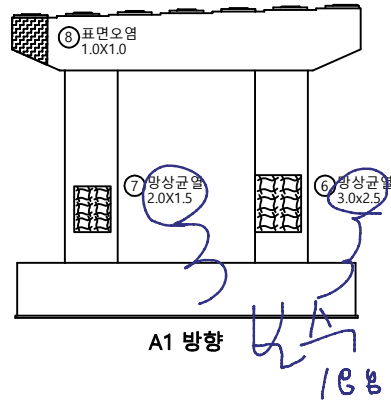
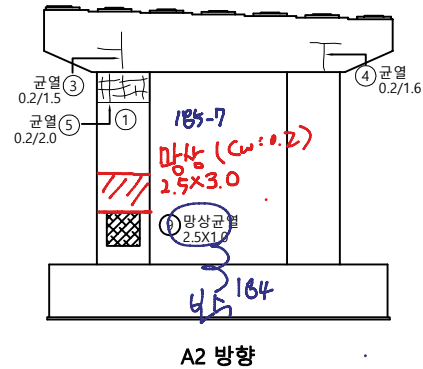
| 교각 P5 | | | | | | | | | |

| 교각 P5 | | | | | | | | | |
|---|---|---|---|---|---|---|---|---|---|
| 1 | 구 | 교각 | 망상균열 | 0.2 | 6.0 | 2.0 | 1 | m | 12.00 |
| 6 | 구 | 교각 | 망상균열 | 0.2 | 3.0 | 2.5 | 1 | m | 7.50 |
| 7 | 구 | 교각 | 망상균열 | 0.2 | 2.0 | 1.5 | 1 | m | 3.00 |
| 9 | 신 | 교각 | 망상균열 | 0.2 | 2.5 | 1.0 | 1 | m | 2.50 |

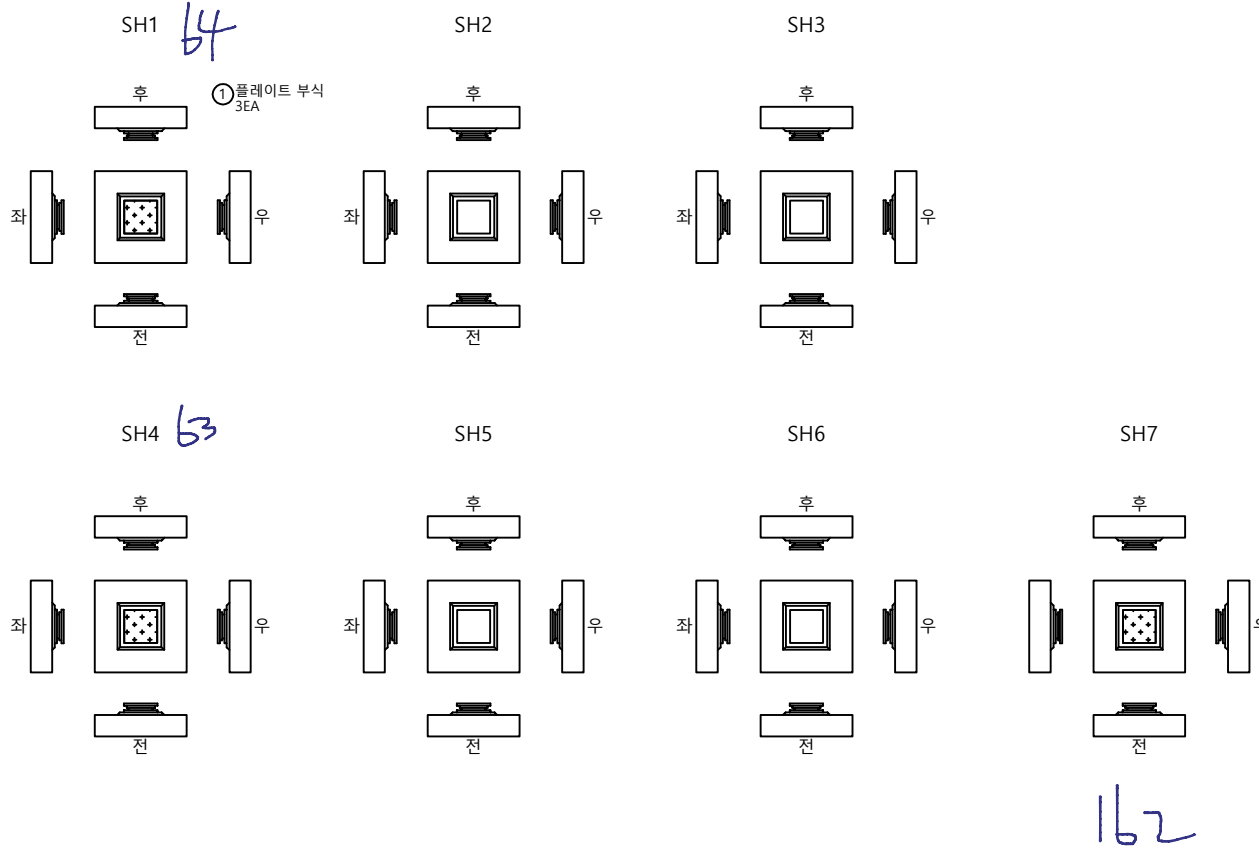
| 받침장치 | | | | | | | | | |
|---|---|---|---|---|---|---|---|---|---|
| 1 | 신 | 교량받침 | 플레이트 부식 | | | | 3 | EA | 3.00 |
