# 남창천교(울산) 교면포장 S1

2023년 부산울산고속도로 정밀안전점검 및 성능평가용역

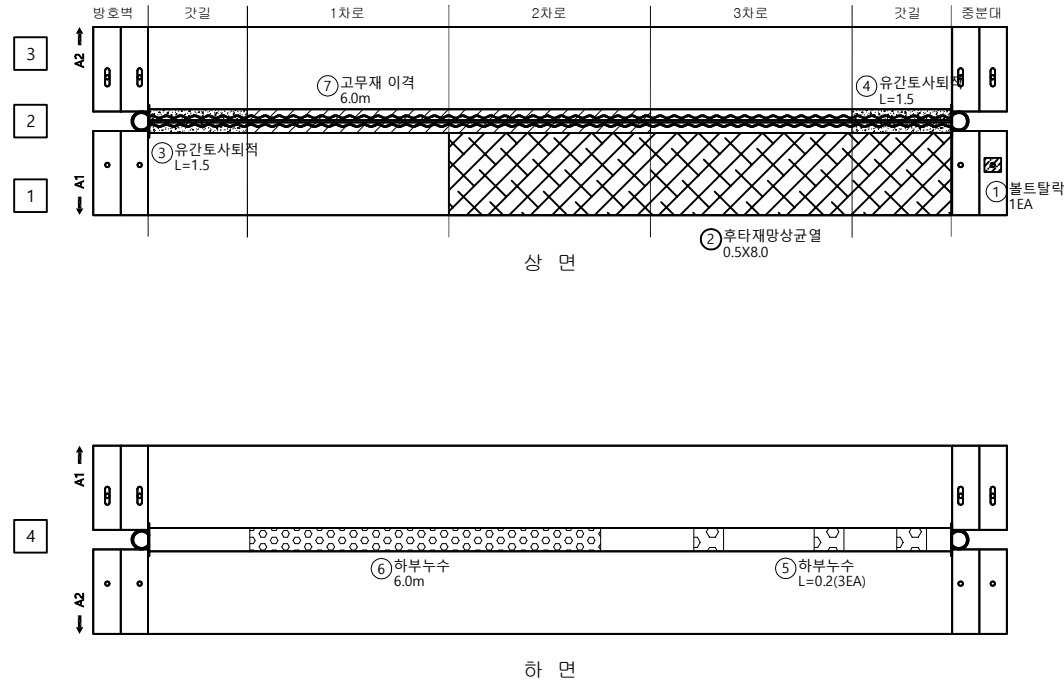
# 남창천교(울산) 신축이음 A1

| 신축이음 | | | | | | | | | |
|---|---|---|---|---|---|---|---|---|---|
| 2 | 구 | 신축이음 | 후타재 맹상균열 | 0.2 | 0.5 | 8.0 | 1 | m | 4.00 |
| 5 | 신 | 신축이음 | 하부누수 | | 0.2 | | 3 | m | 0.60 |
| 6 | 신 | 신축이음 | 하부누수 | | 6.0 | | 1 | m | 6.00 |

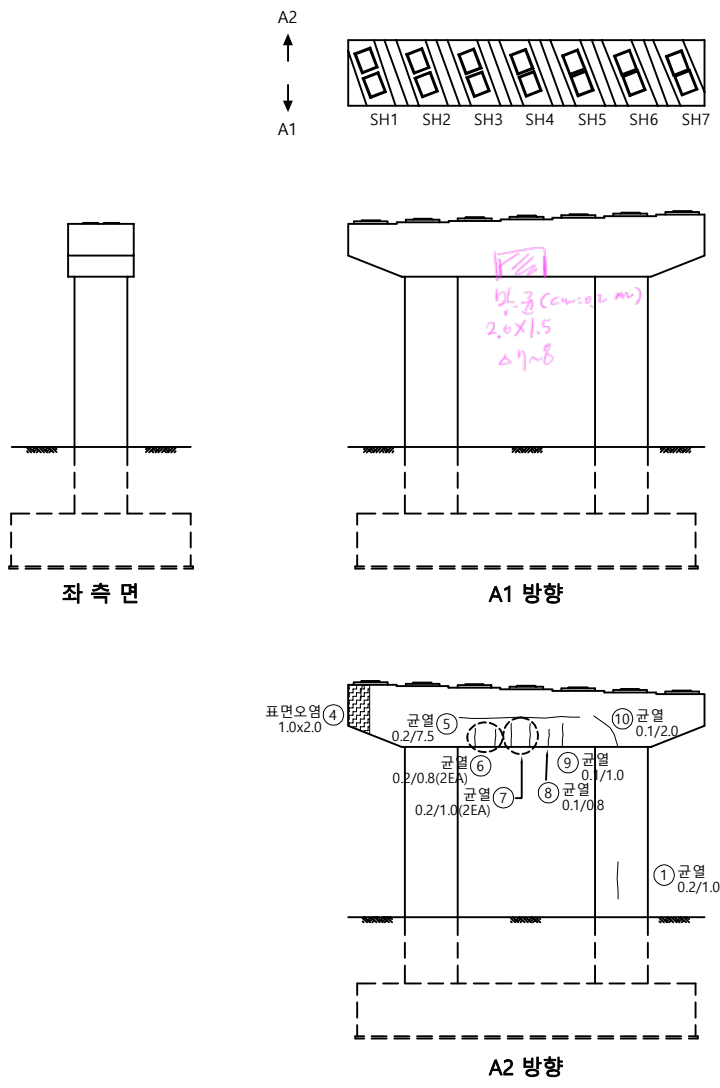
| 교각 | | | | | | | | | | |
|---|---|---|---|---|---|---|---|---|---|---|
| P2 | | | | | | | | | | |

| 교각 | | | | | | | | | | |
|---|---|---|---|---|---|---|---|---|---|---|
| 1 | 신 | 교각 | 균열 | 0.2 | 1.0 | | 1 | m | 1.00 | |
| 2 | 구 | 교각 | 균열 | 0.1 | 0.8 | | 1 | m | 0.80 | |
| 5 | 구 | 교각 | 균열 | 0.2 | 7.5 | | 1 | m | 7.50 | |
| 6 | 구 | 교각 | 균열 | 0.2 | 0.8 | | 2 | m | 1.60 | |
| 7 | 구 | 교각 | 균열 | 0.2 | 1.0 | | 2 | m | 2.00 | |
| 8 | 구 | 교각 | 균열 | 0.1 | 0.8 | | 1 | m | 0.80 | |
| 9 | 구 | 교각 | 균열 | 0.1 | 1.0 | | 1 | m | 1.00 | |
| 10 | 구 | 교각 | 균열 | 0.1 | 2.0 | | 1 | m | 2.00 | |

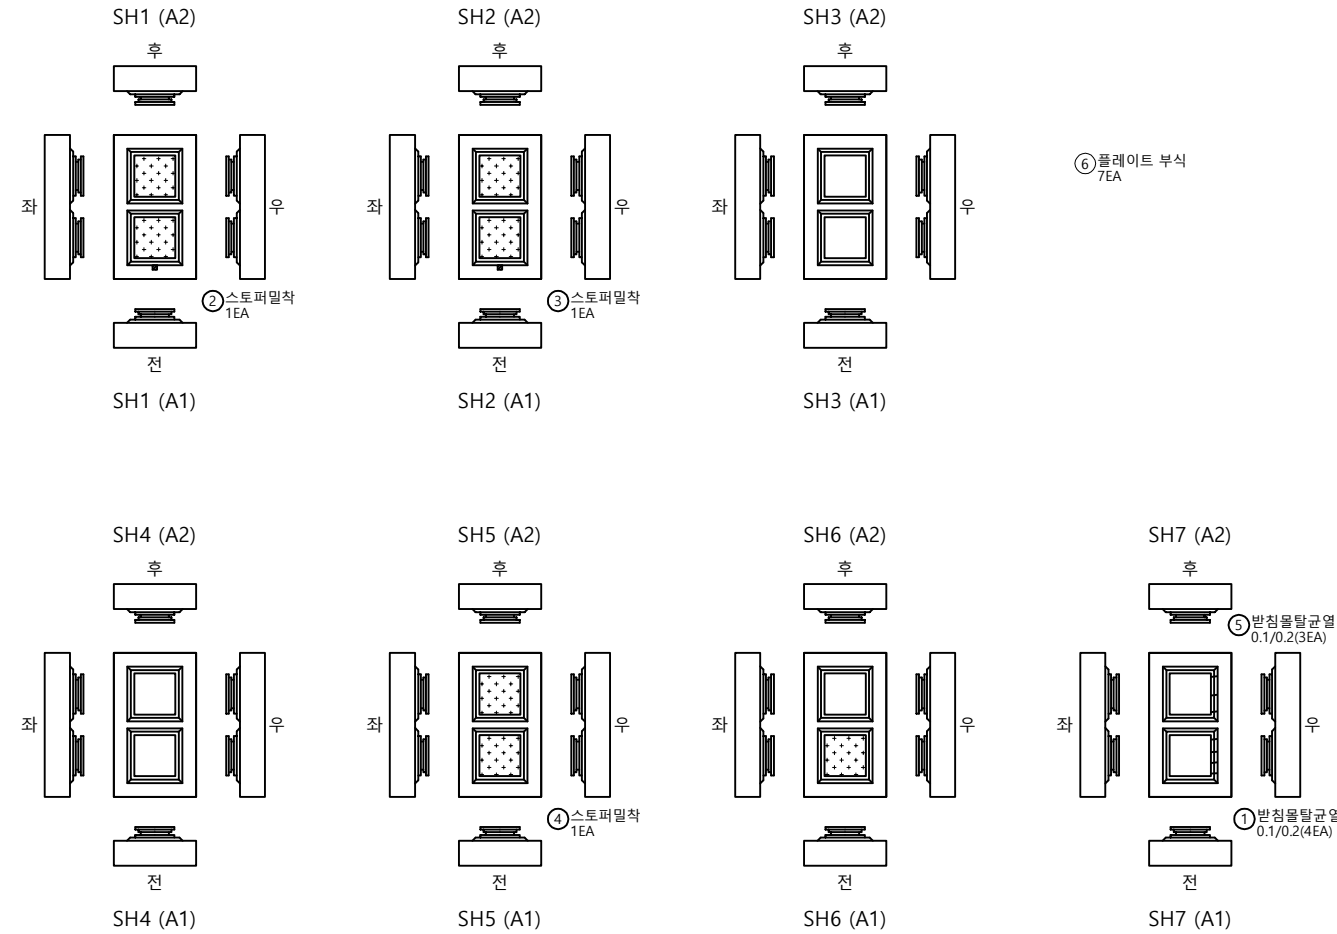
# 남창천교(울산) 받침장치 P2

| 받침장치 | | | | | | | | | |
|---|---|---|---|---|---|---|---|---|---|
| 1 | 구 | 교량받침 | 받침물탈 균열 | 0.1 | 0.2 | | 4 | m | 0.80 |
| 5 | 구 | 교량받침 | 받침물탈 균열 | 0.1 | 0.2 | | 3 | m | 0.60 |
| 6 | 신 | 교량받침 | 플레이트 부식 | | | | 7 | EA | 7.00 |

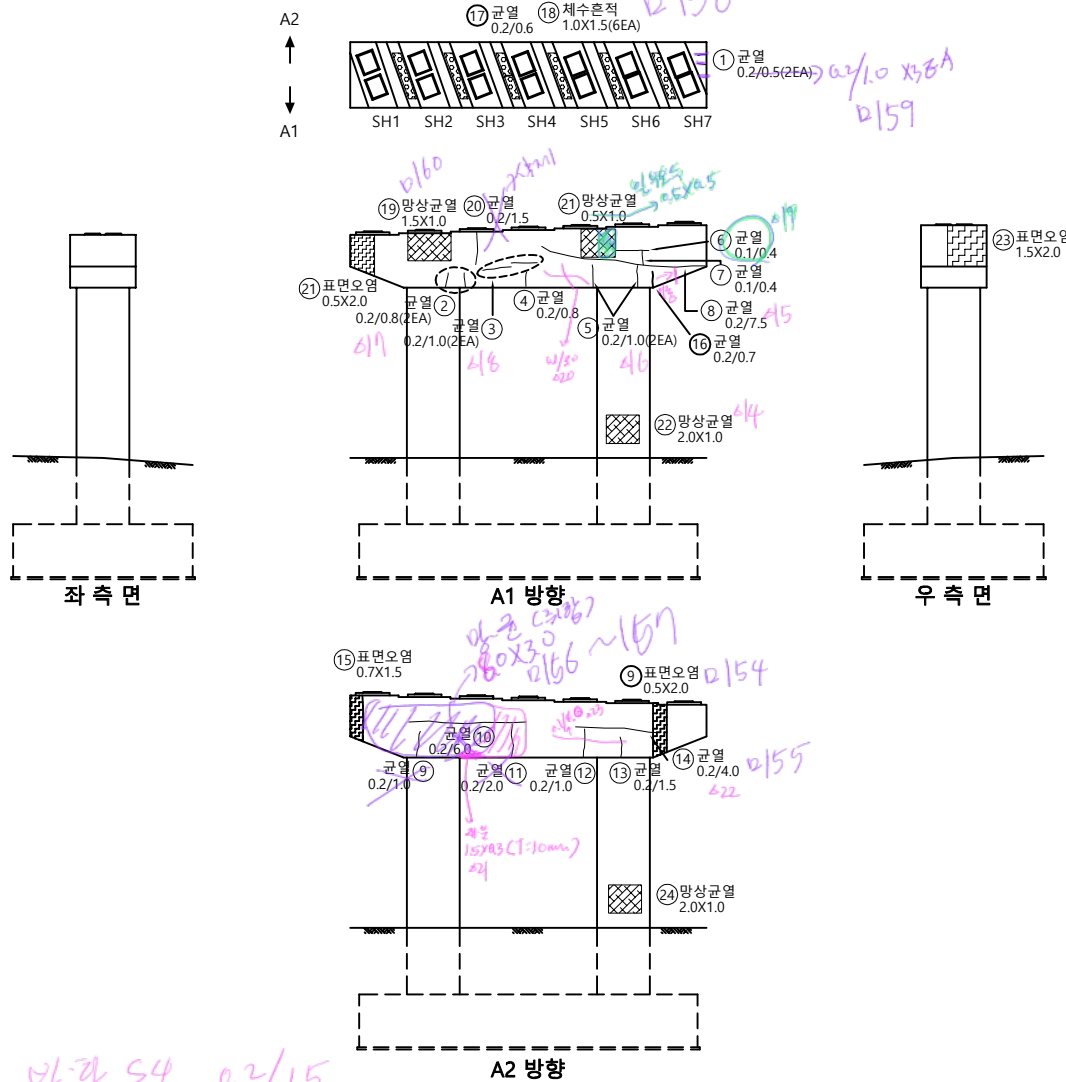
| 교각 P3 | | | | | | | | | |

| 교각 P3 | | | | | | | | | |
|---|---|---|---|---|---|---|---|---|---|
| 1 | 구 | 교각 | 균열 | 0.2 | 0.5 | | 2 | m | 1.00 |
| 2 | 구 | 교각 | 균열 | 0.2 | 0.8 | | 2 | m | 1.60 |
| 3 | 구 | 교각 | 균열 | 0.2 | 1.0 | | 2 | m | 2.00 |
| 4 | 구 | 교각 | 균열 | 0.2 | 0.8 | | 1 | m | 0.80 |
| 5 | 구 | 교각 | 균열 | 0.2 | 1.0 | | 2 | m | 2.00 |
| 6 | 구 | 교각 | 균열 | 0.1 | 0.4 | | 1 | m | 0.40 |
| 7 | 구 | 교각 | 균열 | 0.1 | 0.4 | | 1 | m | 0.40 |
| 8 | 구 | 교각 | 균열 | 0.2 | 7.5 | | 1 | m | 7.50 |
| 10 | 구 | 교각 | 균열 | 0.2 | 6.0 | | 1 | m | 6.00 |
| 11 | 구 | 교각 | 균열 | 0.2 | 2.0 | | 1 | m | 2.00 |
| 12 | 구 | 교각 | 균열 | 0.2 | 1.0 | | 1 | m | 1.00 |
| 13 | 구 | 교각 | 균열 | 0.2 | 1.5 | | 1 | m | 1.50 |
| 14 | 구 | 교각 | 균열 | 0.2 | 4.0 | | 1 | m | 4.00 |
| 16 | 구 | 교각 | 균열 | 0.2 | 0.7 | | 1 | m | 0.70 |
| 17 | 구 | 교각 | 균열 | 0.2 | 0.6 | | 1 | m | 0.60 |
| 19 | 신 | 교각 | 명상균열 | 0.2 | 1.5 | 1.0 | 1 | m <sup>2</sup> | 1.50 |
| 20 | 신 | 교각 | 균열 | 0.2 | 1.5 | | 1 | m | 1.50 |
| 21 | 신 | 교각 | 명상균열 | 0.2 | 0.5 | 1.0 | 1 | m <sup>2</sup> | 0.50 |
| 22 | 신 | 교각 | 명상균열 | 0.2 | 2.0 | 1.0 | 1 | m <sup>2</sup> | 2.00 |
| 24 | 신 | 교각 | 명상균열 | 0.2 | 2.0 | 1.0 | 1 | m <sup>2</sup> | 2.00 |
