# 남창천교(울산) 교면포장 S1

2023년 부산울산고속도로 정밀안전점검 및 성능평가용역

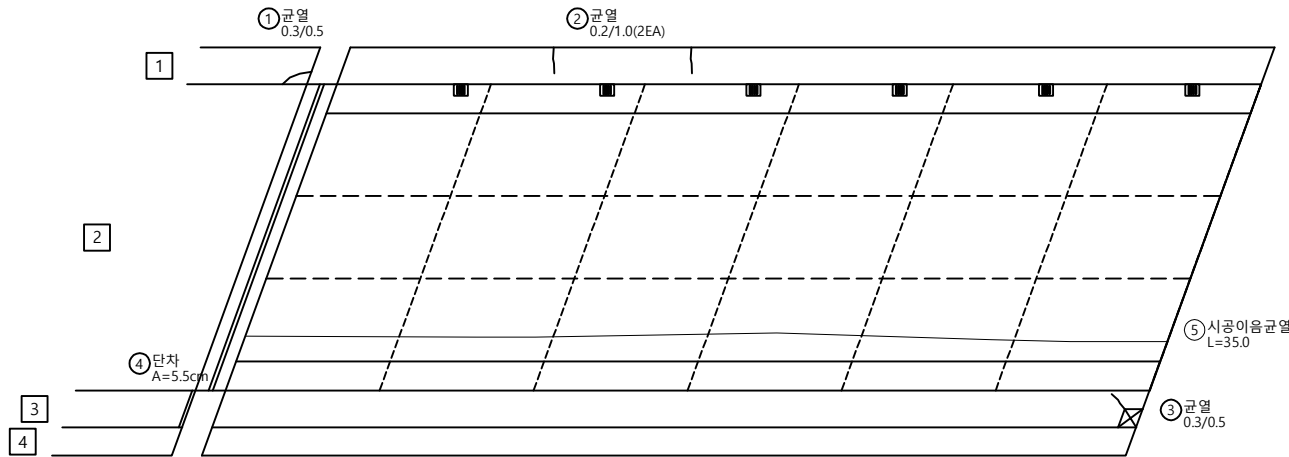
| 번호 | 신/구 | 부재명 | 손상현황 | 손상규모 | | | | | 비고 |
|---|---|---|---|---|---|---|---|---|---|
| 1 | 구 | 방호벽 | 균열 | 0.3 | 0.5 | 1 | m | 0.50 | |
| 2 | 구 | 방호벽 | 균열 | 0.2 | 1.0 | 2 | m | 2.00 | |
| 3 | 구 | 방호벽 | 균열 | 0.3 | 0.5 | 1 | m | 0.50 | |
| 4 | 구 | 방호벽 | 단차 | | | 1 | EA | 1.00 | |
| 5 | 구 | 교면포장 | 시공이음균열 | 1.0 | 35.0 | 1 | m | 35.00 | |

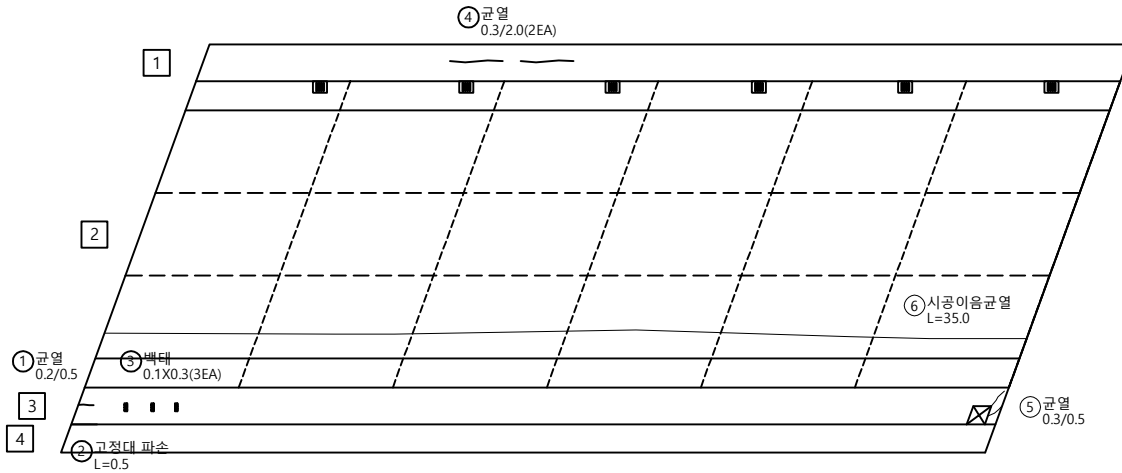
S4

| 번호 | 신/구 | 부재명 | 손 상 현 황 | 손 상 규 모 | | | | | 비고 |
|---|---|---|---|---|---|---|---|---|---|
| 1 | 구 | 방호벽 | 균열 | 0.3 | 0.5 | | 1 | m | 0.50 |
| 4 | 구 | 방호벽 | 균열 | 0.2 | 2.0 | | 2 | m | 4.00 |
| 5 | 신 | 방호벽 | 균열 | 0.3 | 0.5 | | 2 | m | 1.00 |
| 6 | 구 | 교면포장 | 시공이음 균열 | 1.0 | 35.0 | | 1 | m | 35.00 |

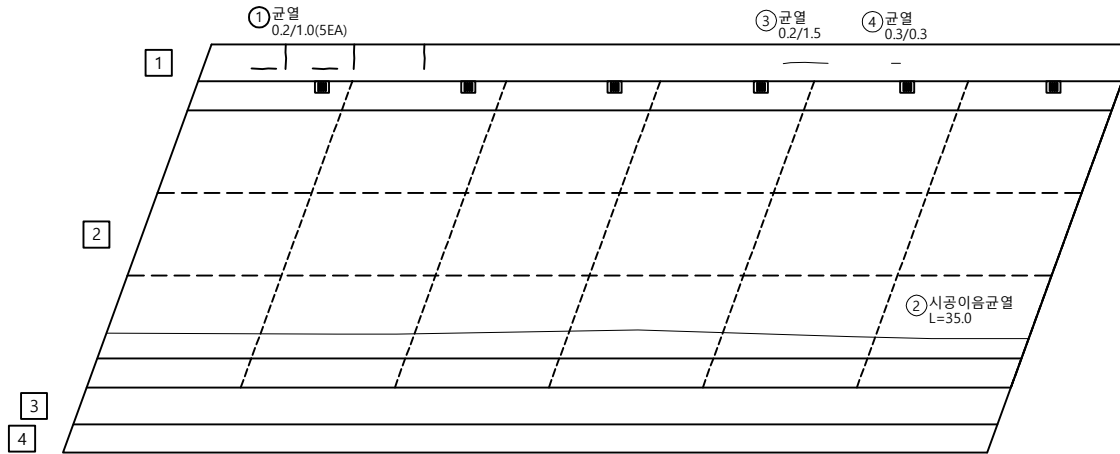
| 번호 | 신/구 | 부재명 | 손상현황 | 손상규모 | | | | | 비고 |
|---|---|---|---|---|---|---|---|---|---|
| 1 | 구 | 방호벽 | 균열 | 0.2 | 1.0 | | 5 | m | 5.00 |
| 2 | 구 | 교면포장 | 시공이음균열 | 1.0 | 35.0 | | 1 | m | 35.00 |
| 3 | 신 | 방호벽 | 균열 | 0.2 | 1.5 | | 1 | m | 1.50 |
| 4 | 신 | 방호벽 | 균열 | 0.3 | 0.3 | | 1 | m | 0.30 |

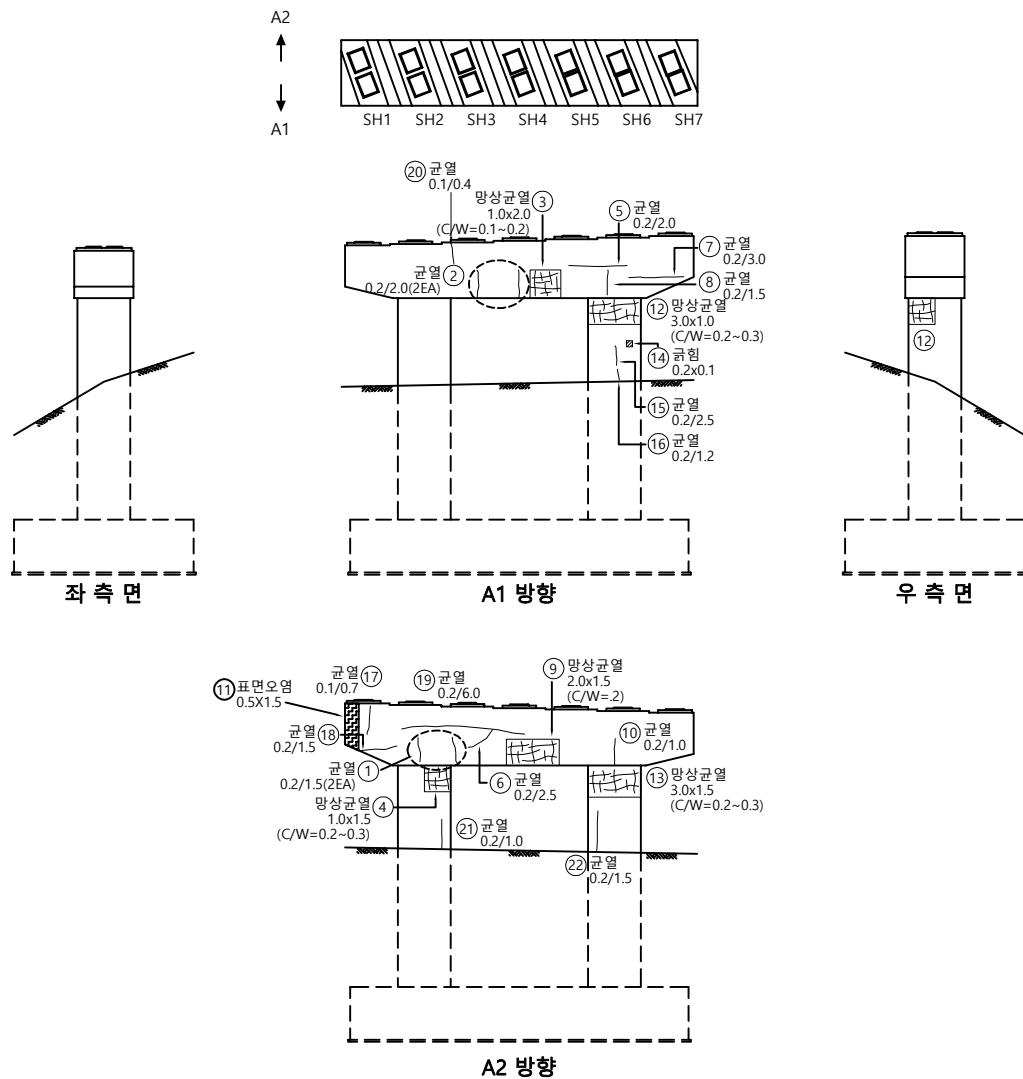
남창천교(울산) 교각 P1

| 교각 | | | | | | | | | |
|---|---|---|---|---|---|---|---|---|---|
| 1 | 구 | 교각 | 균열 | 0.2 | 1.5 | | 2 | m | 3.00 |
| 2 | 구 | 교각 | 균열 | 0.2 | 2.0 | | 1 | m | 2.00 |
| 3 | 구 | 교각 | 망상균열 | 0.2 | 1.0 | 2.0 | 1 | m <sup>2</sup> | 2.00 |
| 4 | 구 | 교각 | 망상균열 | 0.2 | 1.0 | 1.5 | 1 | m <sup>2</sup> | 1.50 |
| 5 | 구 | 교각 | 균열 | 0.2 | 2.0 | | 1 | m | 2.00 |
| 6 | 구 | 교각 | 균열 | 0.2 | 2.5 | | 1 | m | 2.50 |
| 7 | 구 | 교각 | 균열 | 0.2 | 3.0 | | 1 | m | 3.00 |
| 8 | 구 | 교각 | 균열 | 0.2 | 1.5 | | 1 | m | 1.50 |
| 9 | 구 | 교각 | 망상균열 | 0.2 | 2.0 | 1.5 | 1 | m <sup>2</sup> | 3.00 |
| 10 | 구 | 교각 | 균열 | 0.2 | 1.0 | | 1 | m | 1.00 |
| 12 | 구 | 교각 | 망상균열 | 0.2 | 3.0 | 1.0 | 1 | m <sup>2</sup> | 3.00 |
| 13 | 구 | 교각 | 망상균열 | 0.2 | 3.0 | 1.5 | 1 | m <sup>2</sup> | 4.50 |
| 14 | 구 | 교각 | 균열 | 0.2 | 0.1 | | 1 | m <sup>2</sup> | 0.02 |
| 15 | 구 | 교각 | 균열 | 0.2 | 2.5 | | 1 | m | 2.50 |
| 16 | 구 | 교각 | 균열 | 0.2 | 1.2 | | 1 | m | 1.20 |
| 17 | 구 | 교각 | 균열 | 0.1 | 0.7 | | 1 | m | 0.70 |
| 18 | 구 | 교각 | 균열 | 0.2 | 1.5 | | 1 | m | 1.50 |
| 19 | 구 | 교각 | 균열 | 0.2 | 6.0 | | 1 | m | 6.00 |
| 20 | 신 | 교각 | 균열 | 0.1 | 0.4 | | 1 | m | 0.40 |
| 21 | 신 | 교각 | 균열 | 0.2 | 1.0 | | 1 | m | 1.00 |
| 22 | 신 | 교각 | 균열 | 0.2 | 1.5 | | 1 | m | 1.50 |

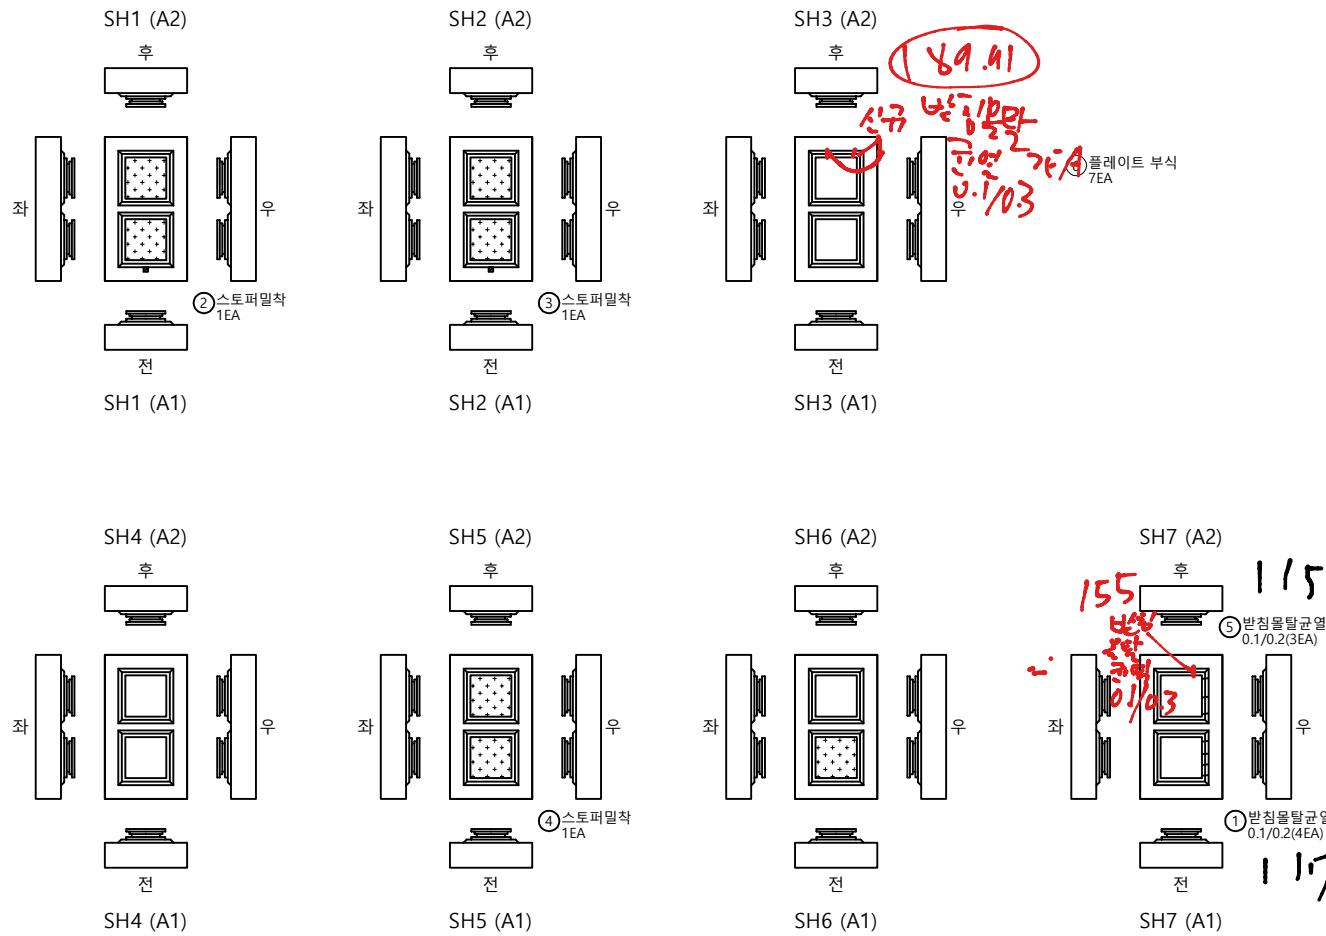
남창천교(울산) 받침장치 P2

| 받침장치 | | | | | | | | | |
|---|---|---|---|---|---|---|---|---|---|
| 1 | 구 | 교량받침 | 받침물탈 균열 | 0.1 | 0.2 | | 4 | m | 0.80 |
| 5 | 구 | 교량받침 | 받침물탈 균열 | 0.1 | 0.2 | | 3 | m | 0.60 |
| 6 | 신 | 교량받침 | 플레이트 부식 | | | | 7 | EA | 7.00 |

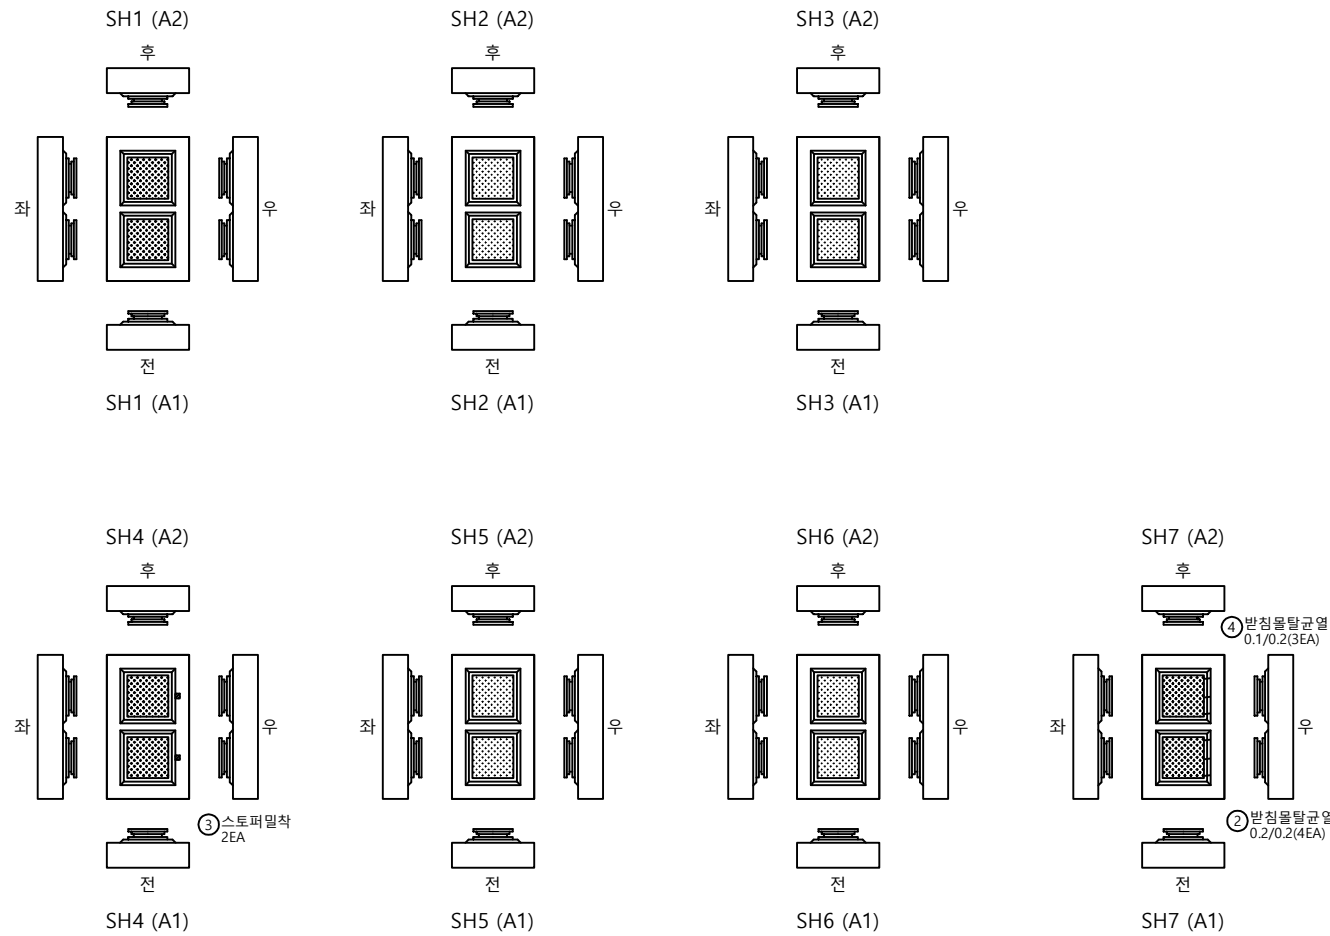
# 남창천교(울산) 받침장치 P3

① 받침부식  
14EA

| 번호 | 선/구 | 부재명 | 손상현황 | 손상규모 | | | | | 비고 |
|---|---|---|---|---|---|---|---|---|---|
| 1 | 구 | 교량받침 | 플레이트 부식 | | | | 14 | EA | 14.00 |
| 2 | 구 | 교량받침 | 받침물탈 균열 | 0.1 | 0.2 | | 3 | m | 0.60 |
| 4 | 구 | 교량받침 | 받침물탈 균열 | 0.1 | 0.2 | | 3 | m | 0.60 |

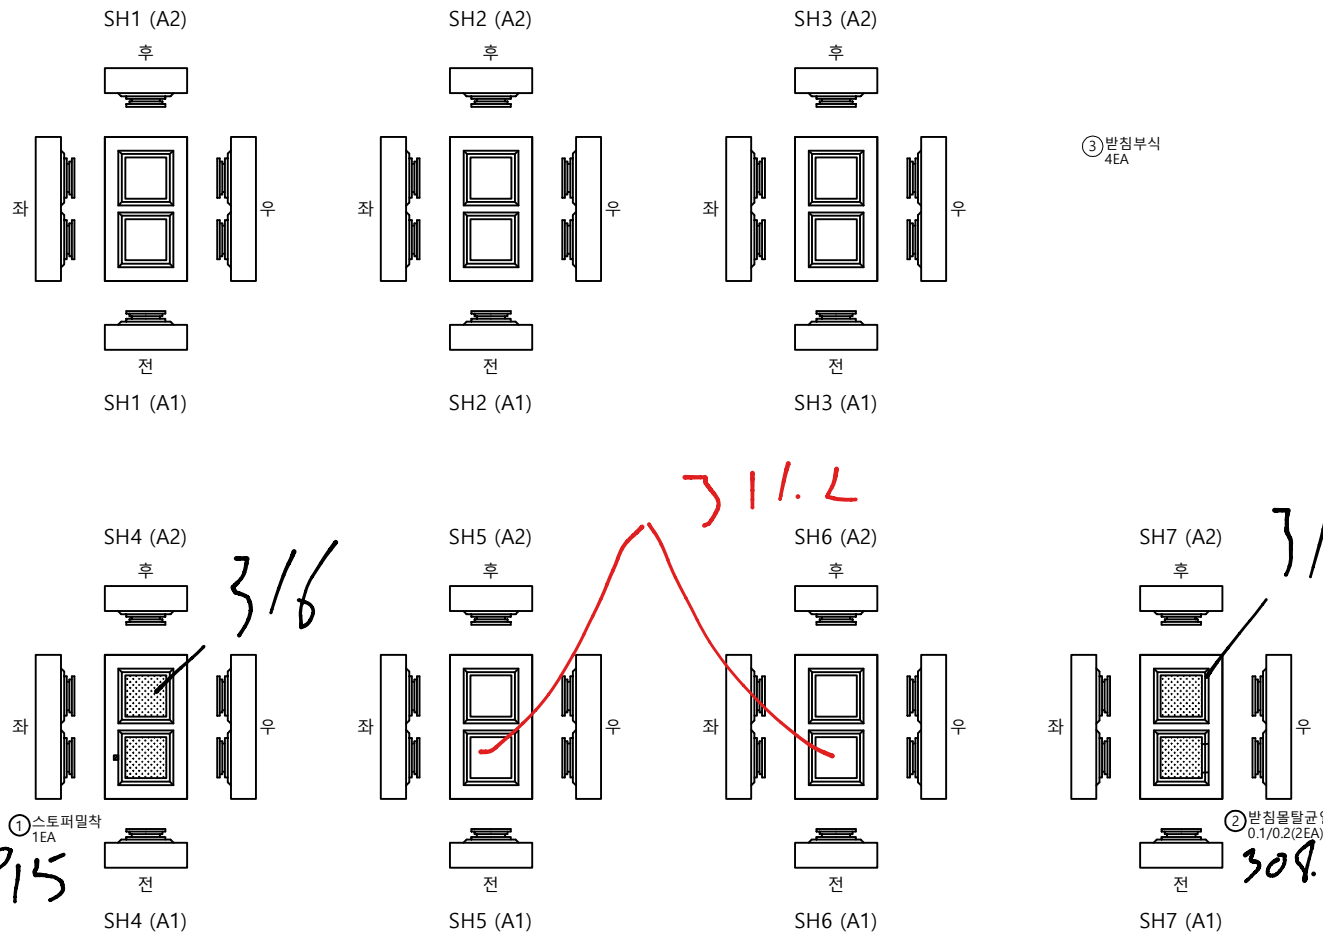
남창천교(울산) 받침장치 P4

| 변호 | 선/구 | 부재명 | 손상현황 | 손상규모 | | | | | 비고 |
|---|---|---|---|---|---|---|---|---|---|
| 2 | 구 | 교량받침 | 받침물탈 균열 | 0.1 | 0.2 | | 2 | m | 0.40 |
| 3 | 구 | 교량받침 | 플레이트 부식 | | | | 4 | EA | 4.00 |

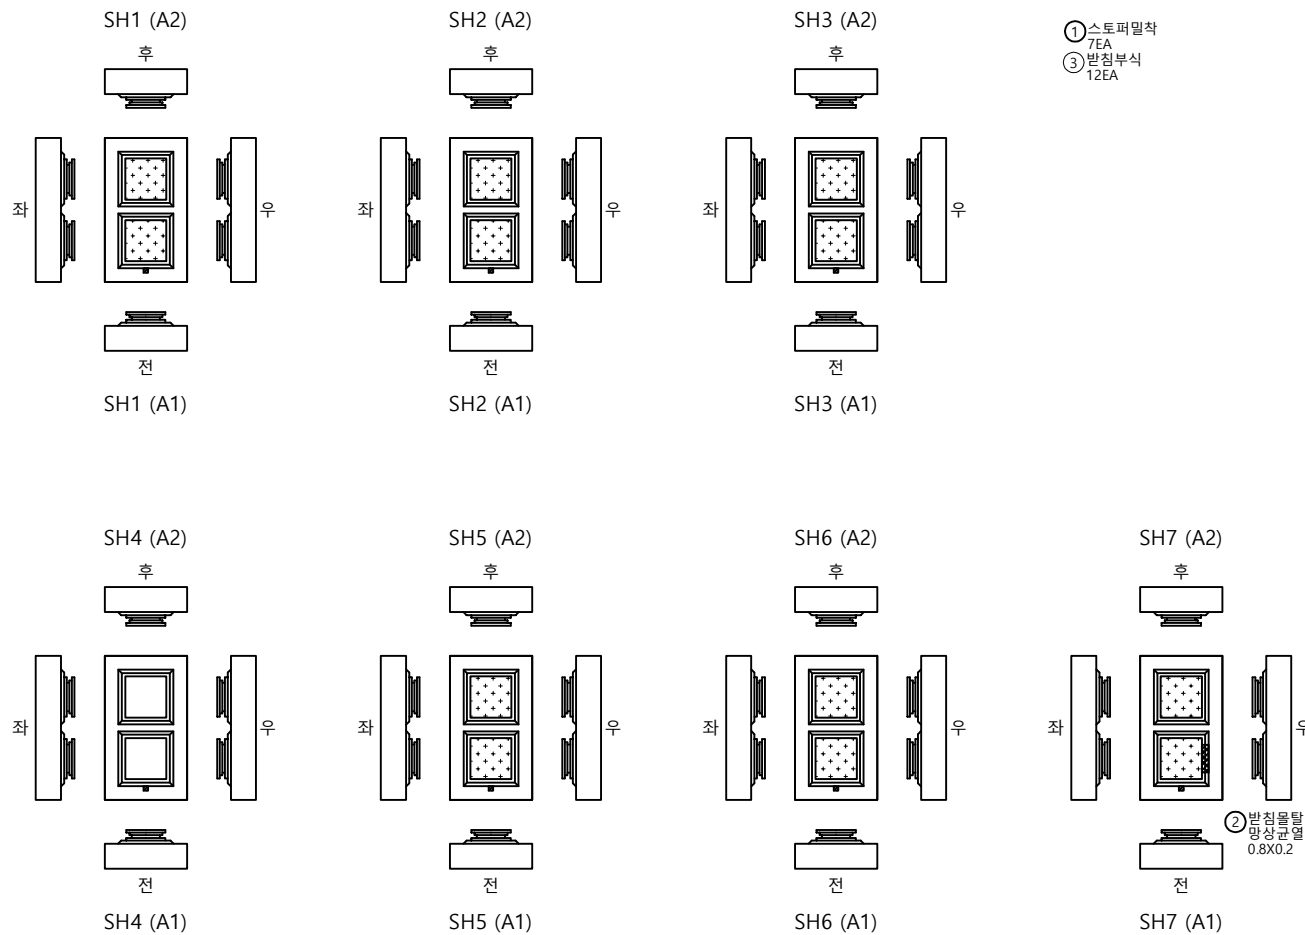
남창천교(울산) 받침장치 P5

| 받침장치 | | | | | | | | | | |
|---|---|---|---|---|---|---|---|---|---|---|
| 2 | 구 | 교량받침 | 플레이트 부식 | | | | 12 | EA | 12.00 | |
