# 남창천교(울산) 교면포장 S1

## 손상물량표

2023년 부산울산고속도로 정밀안전점검 및 성능평가용역

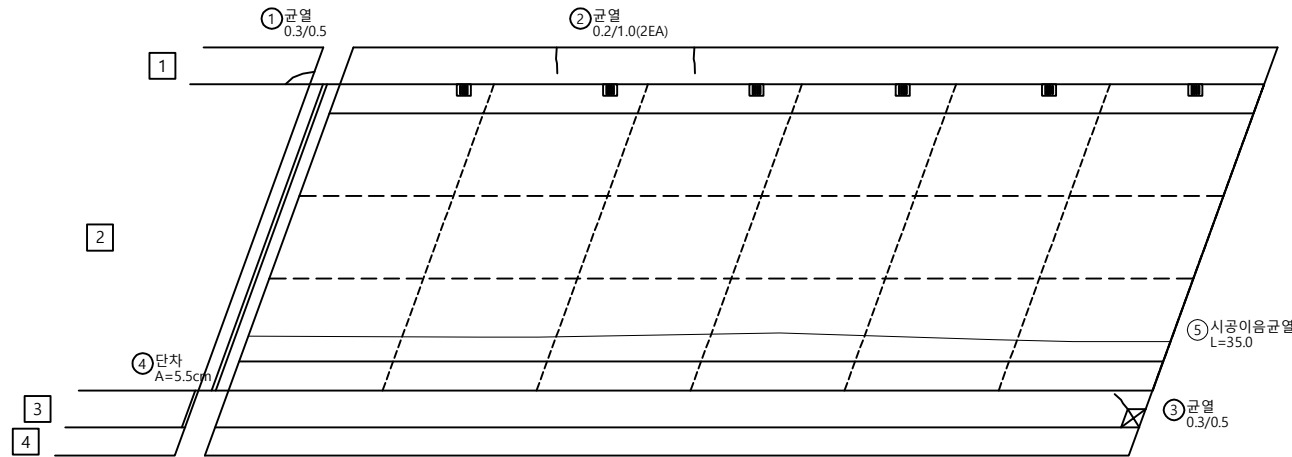
| 번호 | 신/구 | 부재명 | 손상현황 | 손상규모 | | | | | 비고 |
|---|---|---|---|---|---|---|---|---|---|
| 1 | 구 | 방호벽 | 균열 | 0.3 | 0.5 | 1 | m | 0.50 | |
| 2 | 구 | 방호벽 | 균열 | 0.2 | 1.0 | 2 | m | 2.00 | |
| 3 | 구 | 방호벽 | 균열 | 0.3 | 0.5 | 1 | m | 0.50 | |
| 4 | 구 | 방호벽 | 단차 | | | 1 | EA | 1.00 | |
| 5 | 구 | 교면포장 | 시공이음균열 | 1.0 | 35.0 | 1 | m | 35.00 | |

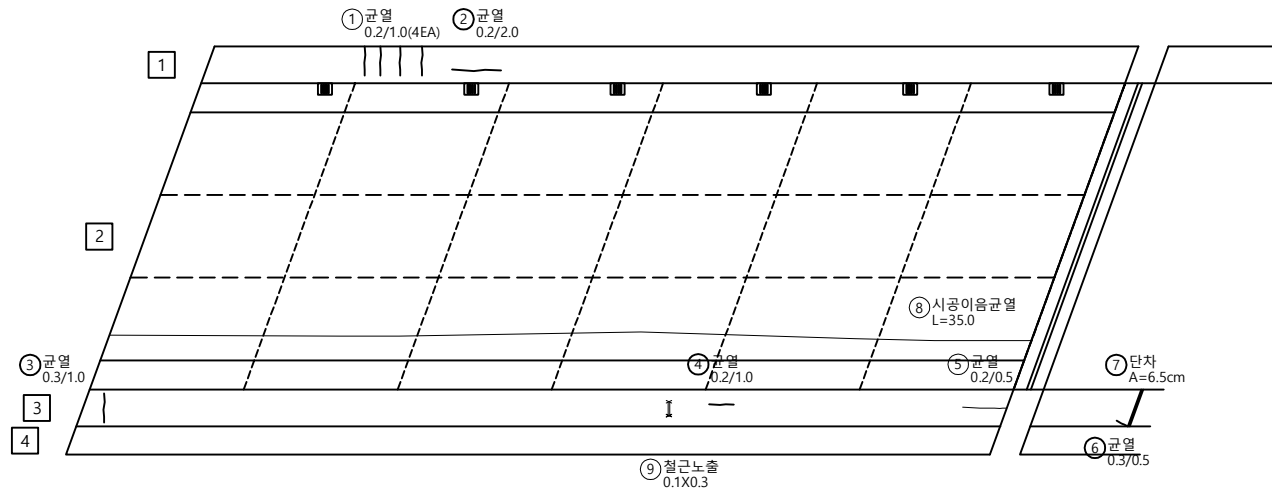
| 번호 | 신/구 | 부재명 | 손상현황 | 손상규모 | | | | | 비고 |
|---|---|---|---|---|---|---|---|---|---|
| 1 | 구 | 방호벽 | 균열 | 0.2 | 1.0 | | 4 | m | 4.00 |
| 2 | 구 | 방호벽 | 균열 | 0.2 | 2.0 | | 1 | m | 2.00 |
| 3 | 구 | 방호벽 | 균열 | 0.3 | 1.0 | | 1 | m | 1.00 |
| 4 | 구 | 방호벽 | 균열 | 0.2 | 1.0 | | 1 | m | 1.00 |
| 5 | 신 | 방호벽 | 균열 | 0.2 | 1.0 | | 1 | m | 1.00 |
| 6 | 구 | 방호벽 | 균열 | 0.3 | 0.5 | | 1 | m | 0.50 |
| 8 | 구 | 교면포장 | 시공미흡 균열 | 1.0 | 35.0 | | 1 | m | 35.00 |

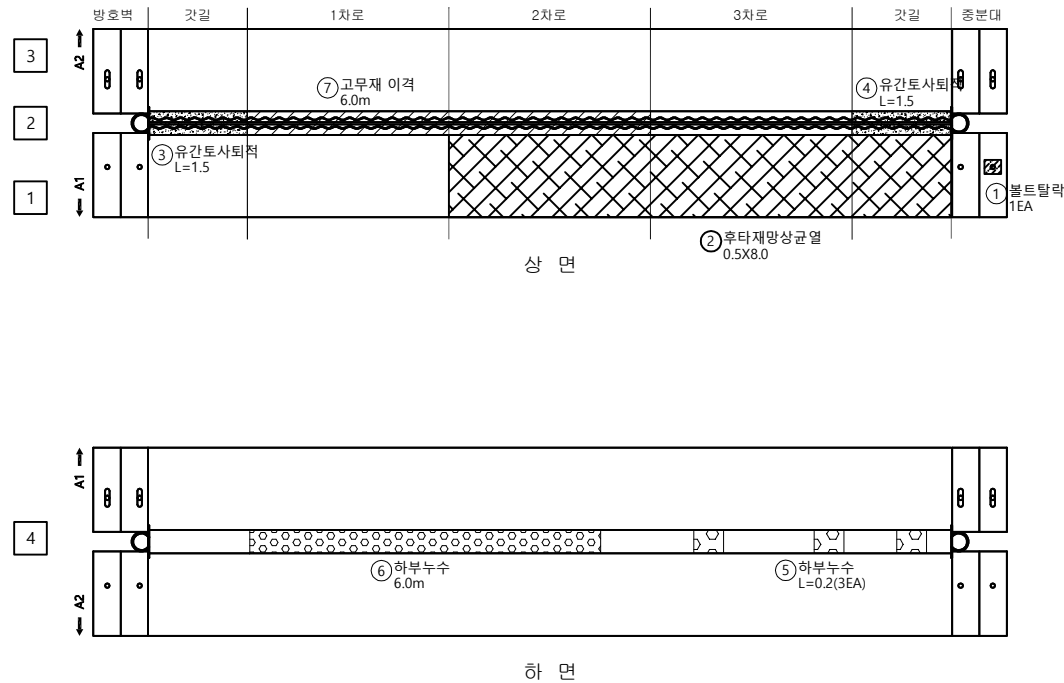
| 번호 | 선/구 | 부재명 | 손 상 현 황 | 손 상 규 모 | | | | | 비고 |
|---|---|---|---|---|---|---|---|---|---|
| 2 | 구 | 신축이음 | 후타재 맹상균열 | 0.2 | 0.5 | 8.0 | 1 | m | 4.00 |
| 5 | 신 | 신축이음 | 하부누수 | | 0.2 | | 3 | m | 0.60 |
| 6 | 신 | 신축이음 | 하부누수 | | 6.0 | | 1 | m | 6.00 |

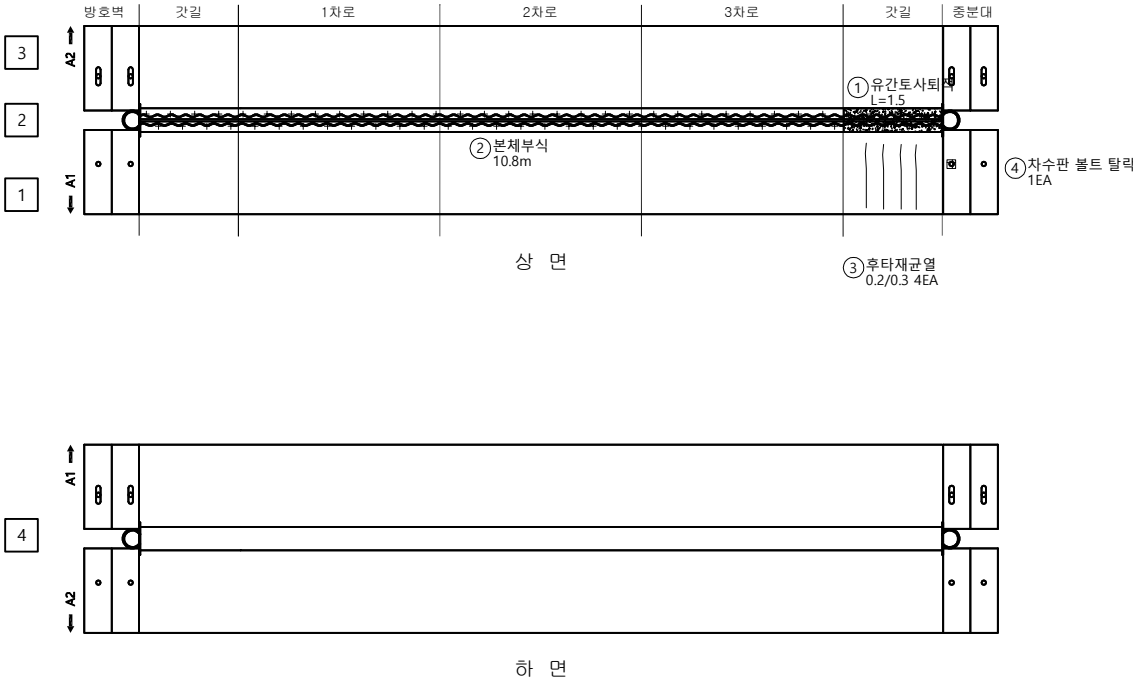
| 신축이음 | | | | | | | | | |
|---|---|---|---|---|---|---|---|---|---|
| 2 | 신 | 신축이음 | 본체부식 | | 10.8 | | 1 | m | 10.80 |
| 3 | 신 | 신축이음 | 후타재 균열 | 0.2 | 0.3 | | 4 | m | 1.20 |

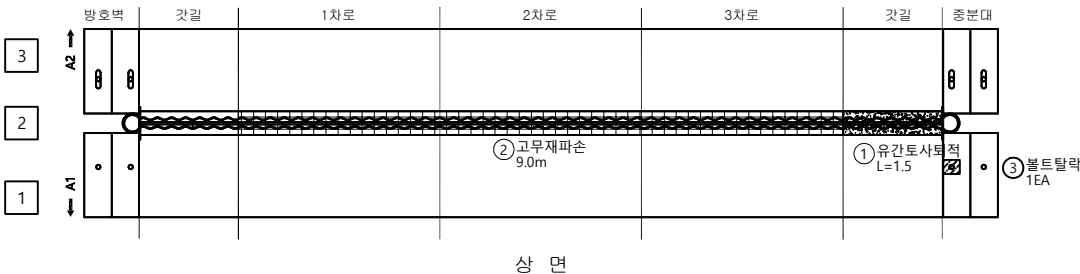
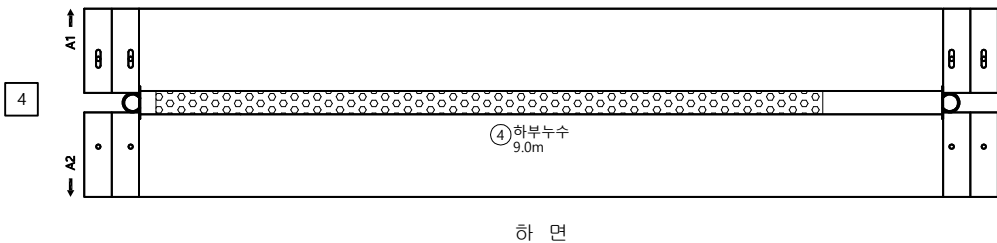
| 신축이음 | | | | | | | | | |
|---|---|---|---|---|---|---|---|---|---|
| 4 | 신 | 신축이음 | 해부누수 | | 9.0 | | 1 | m | 9.00 |

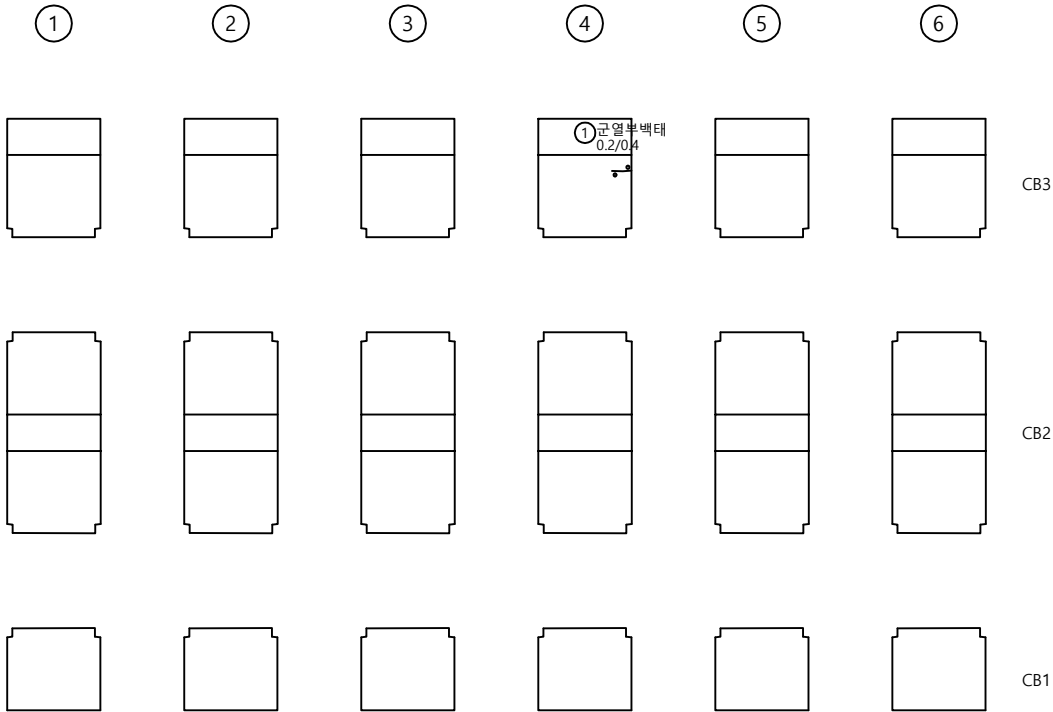
남창천교(울산) 가로보 S5

| 가로보 | | | | | | | | | | |
|---|---|---|---|---|---|---|---|---|---|---|
| 1 | 구 | 가로보 | 균열부 백태 | 0.2 | 0.4 | | 1 | m | 0.40 | |

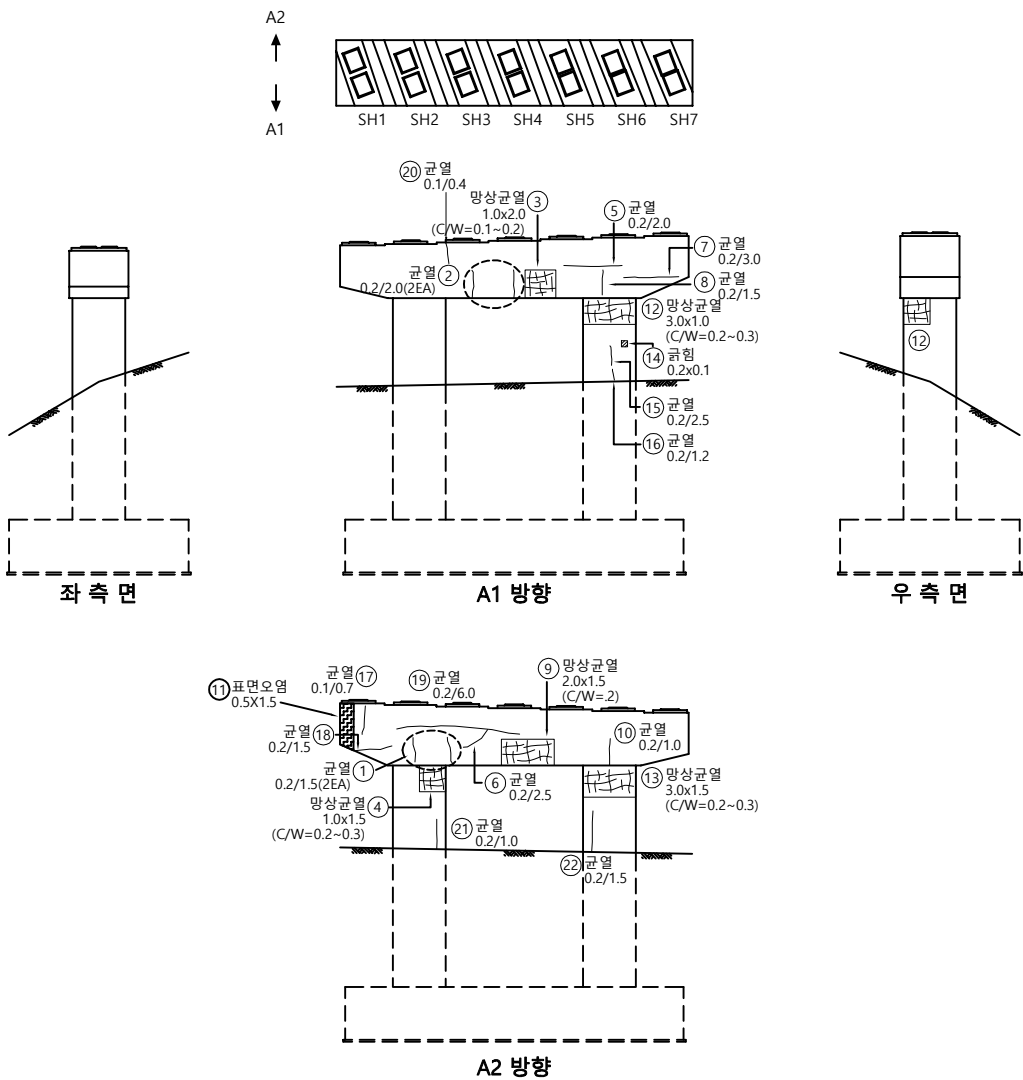
| 교각 | | | | | | | | | | |
|---|---|---|---|---|---|---|---|---|---|---|
| P1 | | | | | | | | | | |

| 교각 | | | | | | | | | | |
|---|---|---|---|---|---|---|---|---|---|---|
| 1 | 구 | 교각 | 균열 | 0.2 | 1.5 | | 2 | m | 3.00 | |
| 2 | 구 | 교각 | 균열 | 0.2 | 2.0 | | 1 | m | 2.00 | |
| 3 | 구 | 교각 | 횡상균열 | 0.2 | 1.0 | 2.0 | 1 | m | 2.00 | |
| 4 | 구 | 교각 | 횡상균열 | 0.2 | 1.0 | 1.5 | 1 | m | 1.50 | |
| 5 | 구 | 교각 | 균열 | 0.2 | 2.0 | | 1 | m | 2.00 | |
| 6 | 구 | 교각 | 균열 | 0.2 | 2.5 | | 1 | m | 2.50 | |

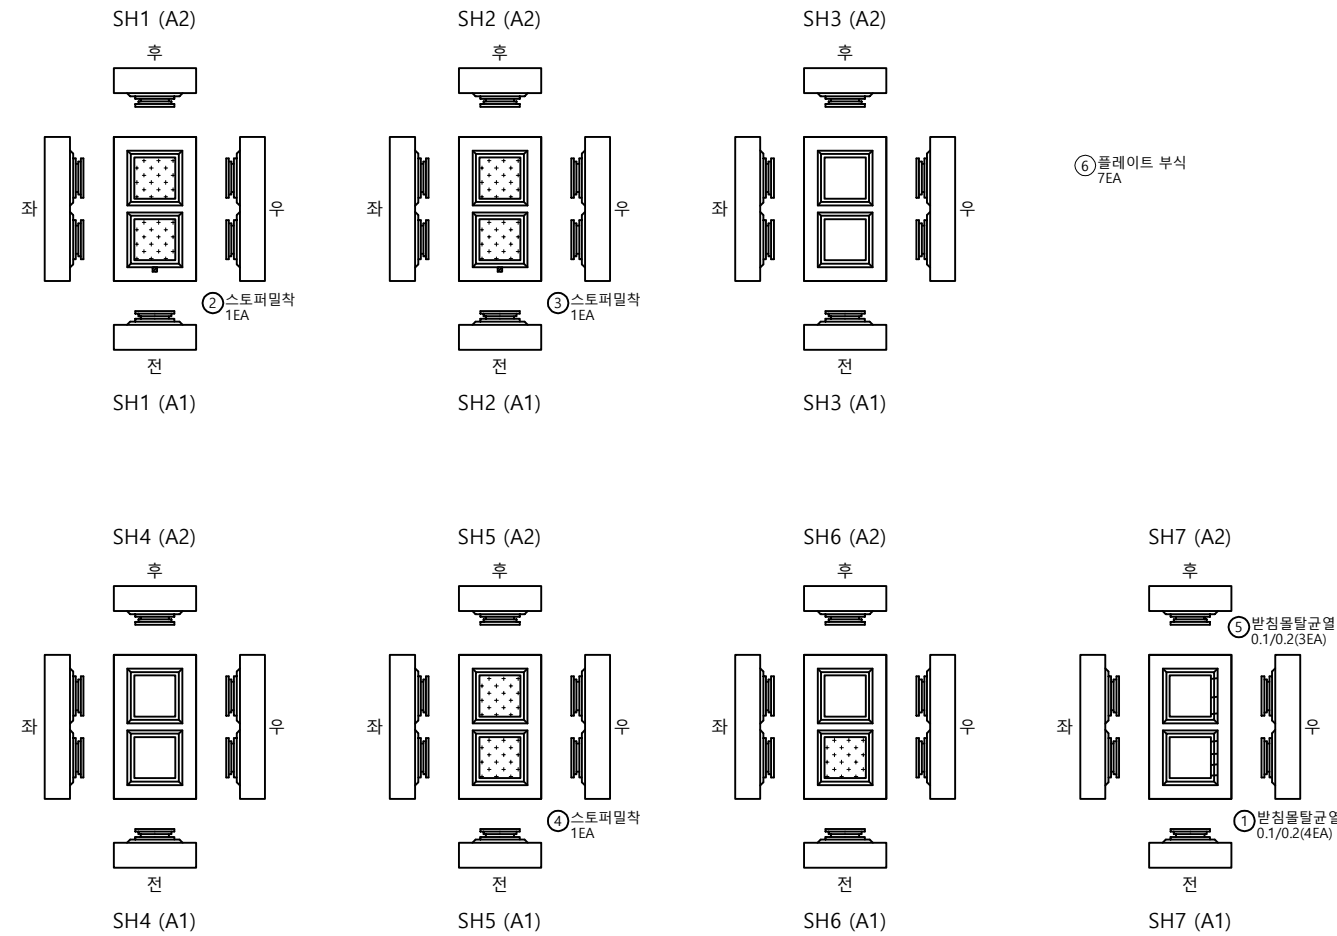
# 남창천교(울산) 받침장치 P2

| 받침장치 | | | | | | | | | |
|---|---|---|---|---|---|---|---|---|---|
| 1 | 구 | 교량받침 | 받침물탈 균열 | 0.1 | 0.2 | | 4 | m | 0.80 |
| 5 | 구 | 교량받침 | 받침물탈 균열 | 0.1 | 0.2 | | 3 | m | 0.60 |
| 6 | 신 | 교량받침 | 플레이트 부식 | | | | 7 | EA | 7.00 |

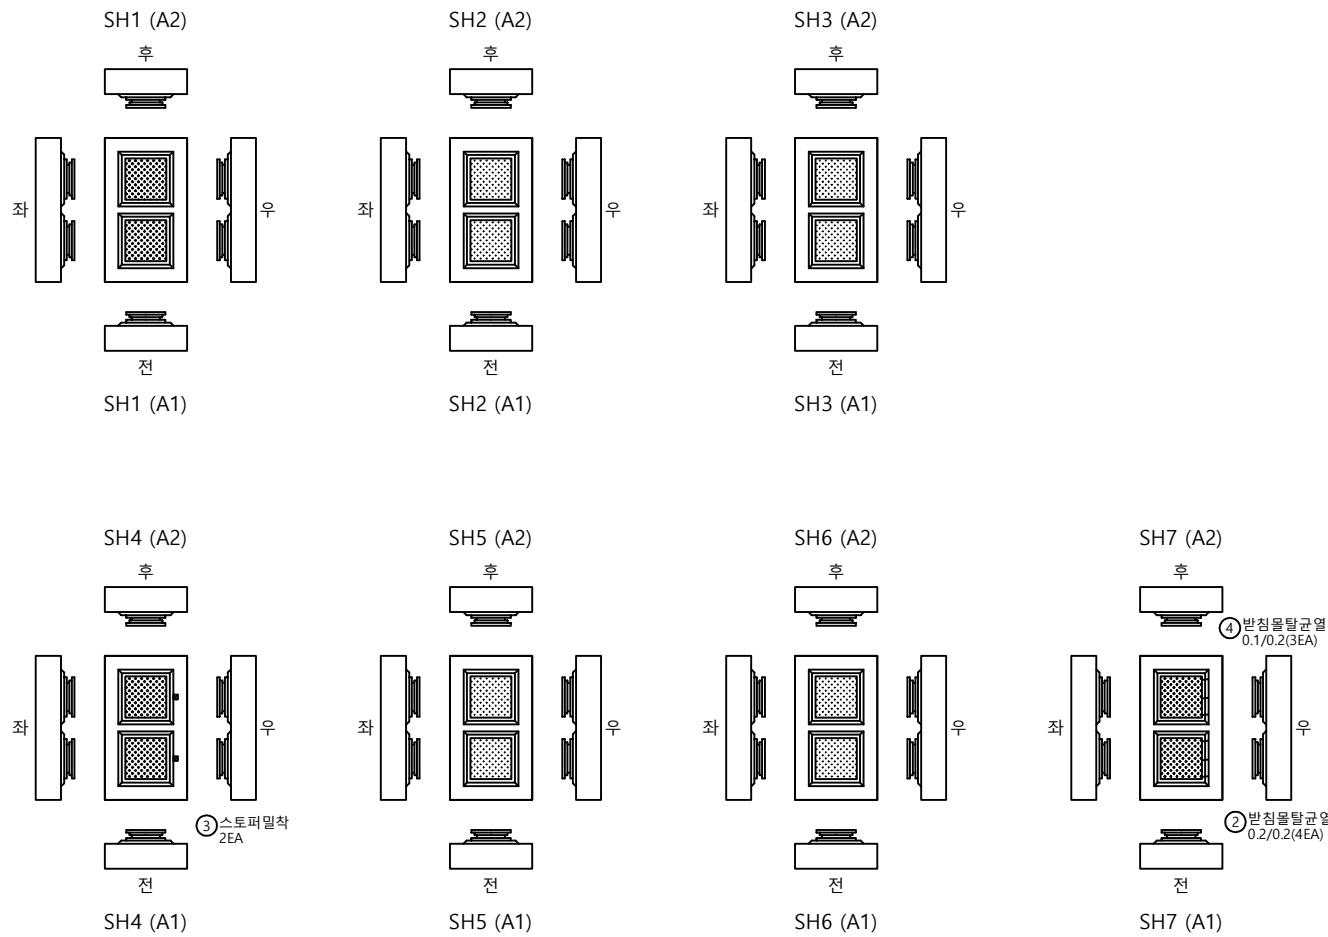
남창천교(울산) 받침장치 P3

① 받침부식  
14EA

| 번호 | 선/구 | 부재명 | 손상현황 | 손상규모 | | | | | 비고 |
|---|---|---|---|---|---|---|---|---|---|
| 1 | 구 | 교량받침 | 플레이트 부식 | | | | 14 | EA | 14.00 |
| 2 | 구 | 교량받침 | 받침물탈 균열 | 0.1 | 0.2 | | 3 | m | 0.60 |
| 4 | 구 | 교량받침 | 받침물탈 균열 | 0.1 | 0.2 | | 3 | m | 0.60 |
