# 남창천교(울산) 교면포장 S1

2023년 부산울산고속도로 정밀안전점검 및 성능평가용역

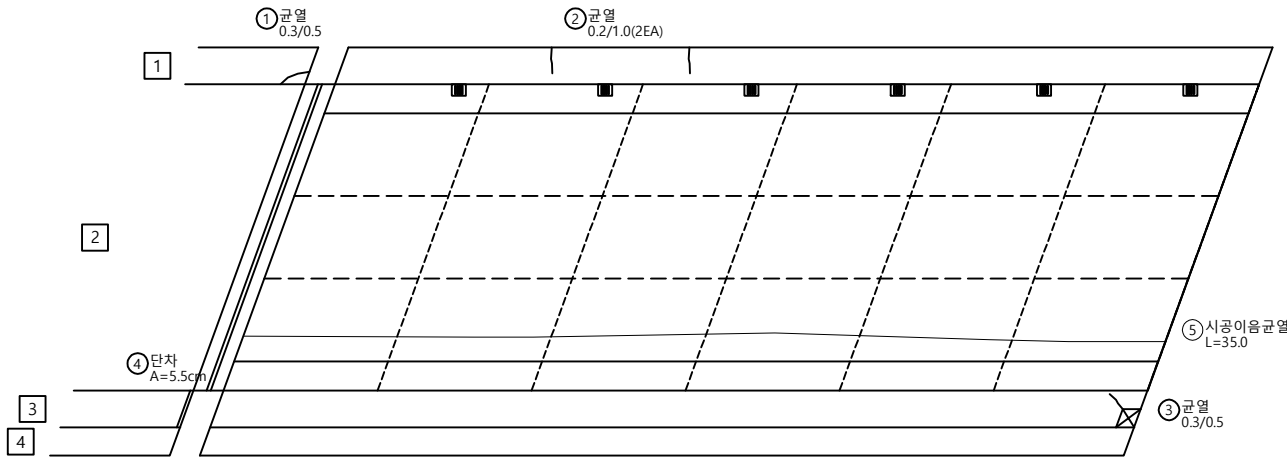
| 번호 | 신/구 | 부재명 | 손상현황 | 손상규모 | | | | | 비고 |
|---|---|---|---|---|---|---|---|---|---|
| 1 | 구 | 방호벽 | 균열 | 0.3 | 0.5 | 1 | m | 0.50 | |
| 2 | 구 | 방호벽 | 균열 | 0.2 | 1.0 | 2 | m | 2.00 | |
| 3 | 구 | 방호벽 | 균열 | 0.3 | 0.5 | 1 | m | 0.50 | |
| 4 | 구 | 방호벽 | 단차 | | | 1 | EA | 1.00 | |
| 5 | 구 | 교면포장 | 시공이음 균열 | 1.0 | 35.0 | 1 | m | 35.00 | |

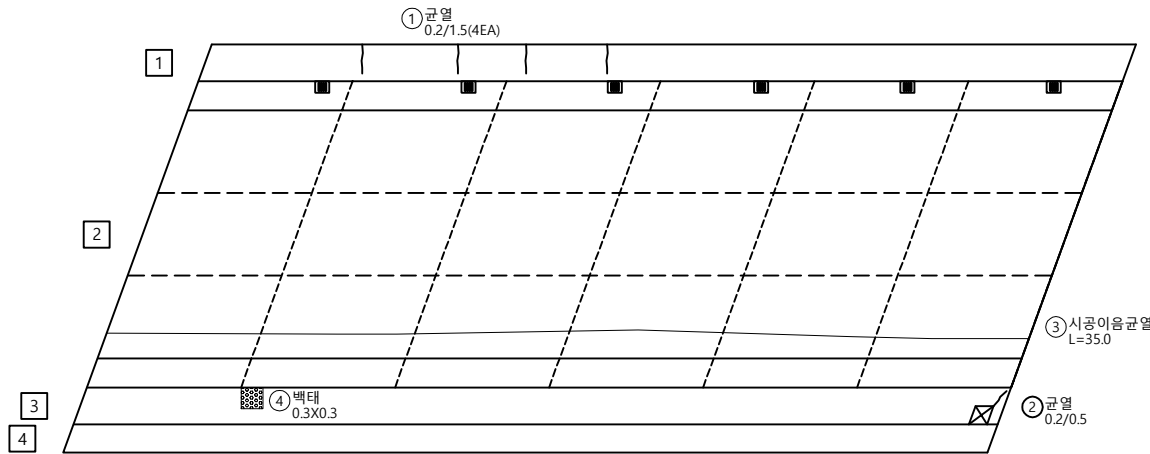
# 남창천교(울산) 교면포장 S2

| 번호 | 신/구 | 부재명 | 손상현황 | 손상규모 | | | | | 비고 |
|---|---|---|---|---|---|---|---|---|---|
| 1 | 구 | 방수벽 | 균열 | 0.2 | 1.5 | | 4 | m | 6.00 |
| 2 | 구 | 방수벽 | 균열 | 0.2 | 0.5 | | 1 | m | 0.50 |
| 3 | 구 | 교면포장 | 시공이음 균열 | 1.0 | 35.0 | | 1 | m | 35.00 |
| 4 | 구 | 방수벽 | 백태 | | 0.3 | 0.3 | 1 | m <sup>2</sup> | 0.09 |

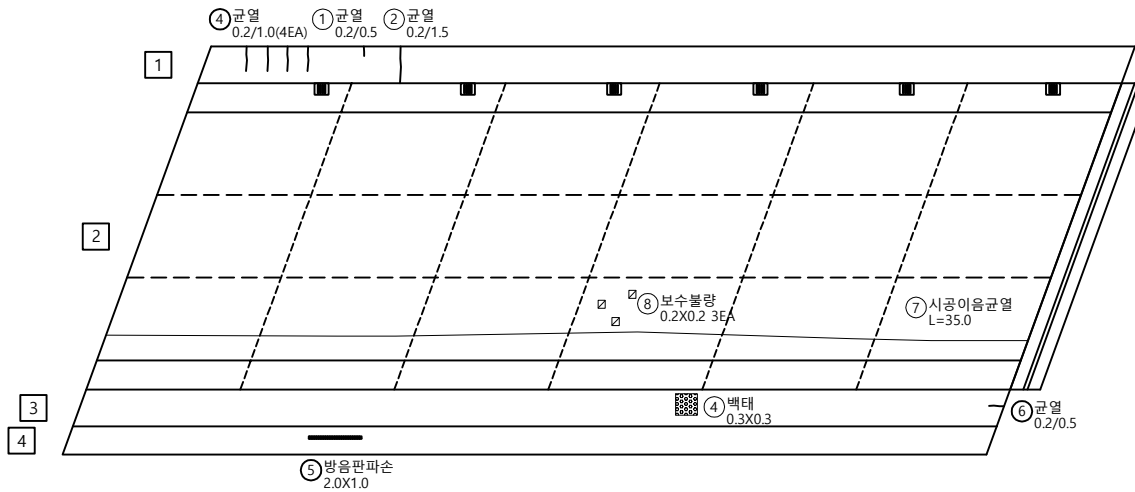
| 번호 | 신/구 | 부재명 | 손상현황 | 손상규모 | | | | | 비고 |
|---|---|---|---|---|---|---|---|---|---|
| 1 | 구 | 방호벽 | 균열 | 0.2 | 0.5 | | 1 | m | 0.50 |
| 2 | 구 | 방호벽 | 균열 | 0.2 | 1.5 | | 1 | m | 1.50 |
| 4 | 구 | 방호벽 | 균열 | 0.2 | 1.0 | | 4 | m | 4.00 |
| 6 | 구 | 방호벽 | 균열 | 0.2 | 0.5 | | 1 | m | 0.50 |
| 7 | 구 | 교면포장 | 시공이음 균열 | 1.0 | 35.0 | | 1 | m | 35.00 |

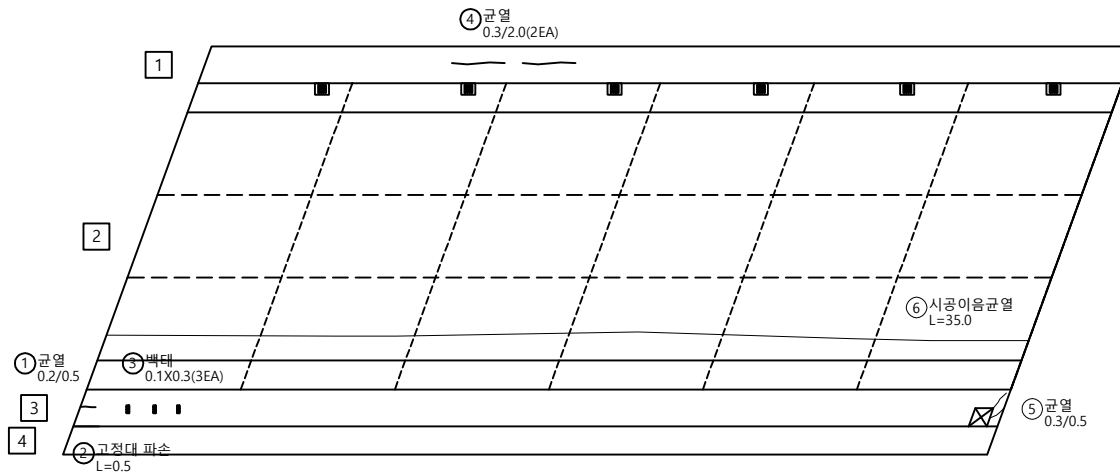
| 번호 | 신/구 | 부재명 | 손상현황 | 손상규모 | | | | | 비고 |
|---|---|---|---|---|---|---|---|---|---|
| 1 | 구 | 방호벽 | 균열 | 0.3 | 0.5 | 1 | m | 0.50 | |
| 4 | 구 | 방호벽 | 균열 | 0.2 | 2.0 | 2 | m | 4.00 | |
| 5 | 신 | 방호벽 | 균열 | 0.3 | 0.5 | 2 | m | 1.00 | |
| 6 | 구 | 교면포장 | 시공이음균열 | 1.0 | 35.0 | 1 | m | 35.00 | |

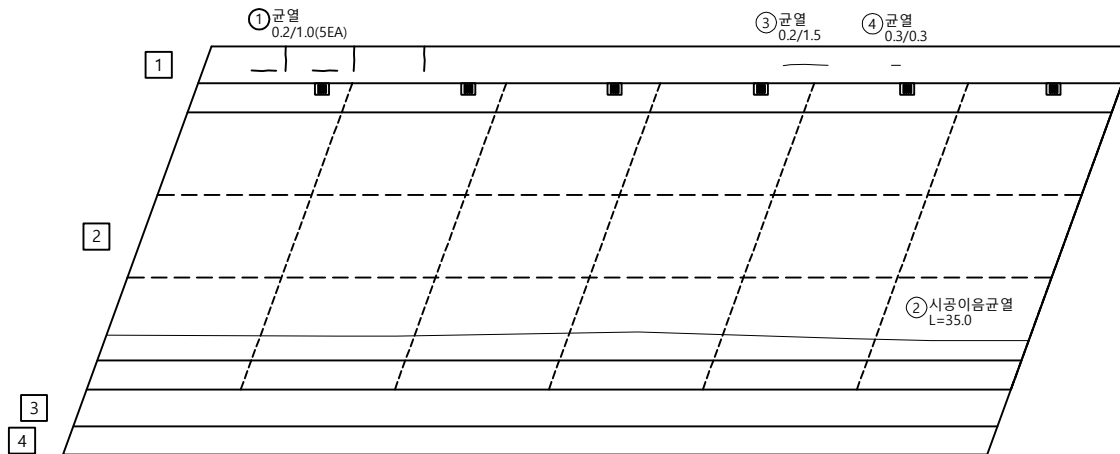
| 번호 | 신/구 | 부재명 | 손상현황 | 손상규모 | | | | | 비고 |
|---|---|---|---|---|---|---|---|---|---|
| 1 | 구 | 보호벽 | 균열 | 0.2 | 1.0 | | 5 | m | 5.00 |
| 2 | 구 | 교면포장 | 시공이음균열 | 1.0 | 35.0 | | 1 | m | 35.00 |
| 3 | 신 | 보호벽 | 균열 | 0.2 | 1.5 | | 1 | m | 1.50 |
| 4 | 신 | 보호벽 | 균열 | 0.3 | 0.3 | | 1 | m | 0.30 |

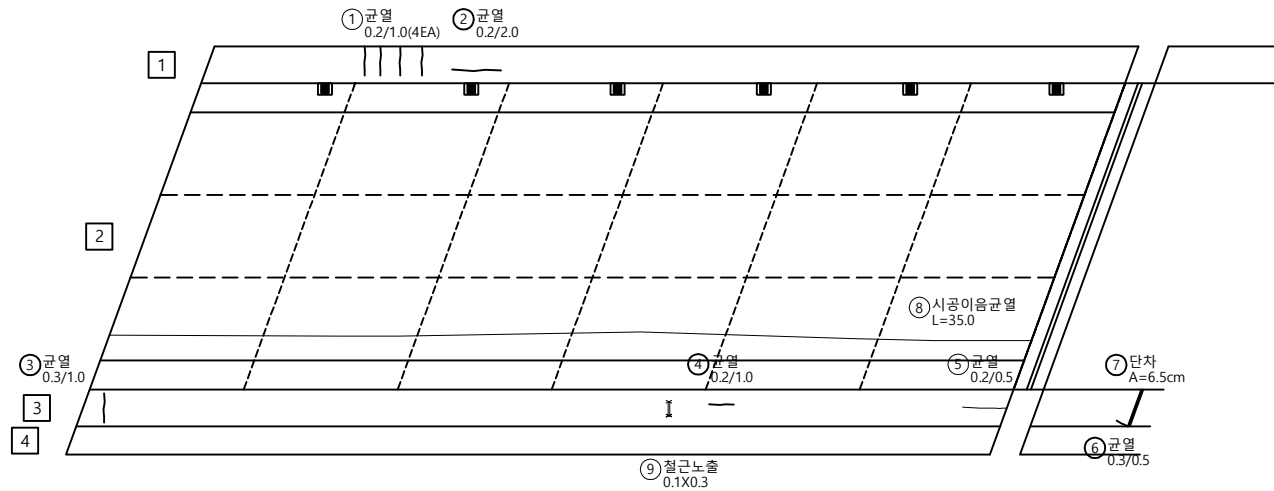
| 번호 | 신/구 | 부재명 | 손상현황 | 손상규모 | | | | | 비고 |
|---|---|---|---|---|---|---|---|---|---|
| 1 | 구 | 방호벽 | 균열 | 0.2 | 1.0 | | 4 | m | 4.00 |
| 2 | 구 | 방호벽 | 균열 | 0.2 | 2.0 | | 1 | m | 2.00 |
| 3 | 구 | 방호벽 | 균열 | 0.3 | 1.0 | | 1 | m | 1.00 |
| 4 | 구 | 방호벽 | 균열 | 0.2 | 1.0 | | 1 | m | 1.00 |
| 5 | 신 | 방호벽 | 균열 | 0.2 | 1.0 | | 1 | m | 1.00 |
| 6 | 구 | 방호벽 | 균열 | 0.3 | 0.5 | | 1 | m | 0.50 |
| 8 | 구 | 교면포장 | 시공미흡 균열 | 1.0 | 35.0 | | 1 | m | 35.00 |

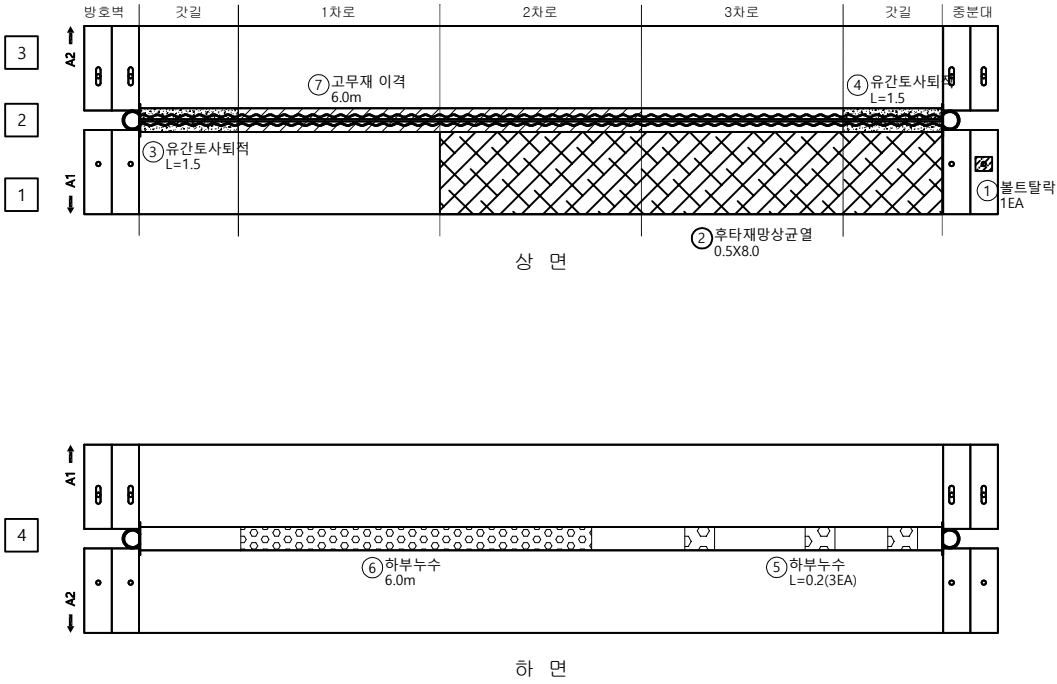
| 신축이음 | | | | | | | | | |
|---|---|---|---|---|---|---|---|---|---|
| 2 | 구 | 신축이음 | 후타재 맹상균열 | 0.2 | 0.5 | 8.0 | 1 | m | 4.00 |
| 5 | 신 | 신축이음 | 하부누수 | | 0.2 | | 3 | m | 0.60 |
| 6 | 신 | 신축이음 | 하부누수 | | 6.0 | | 1 | m | 6.00 |

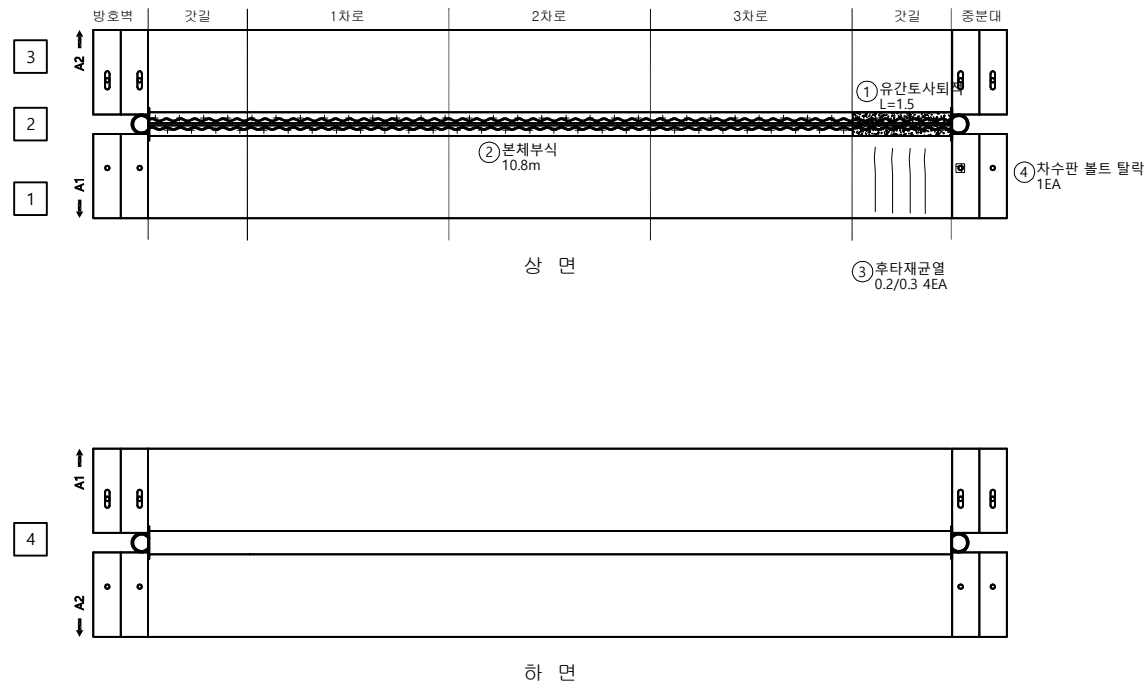
| 신축이음 | | | | | | | | | |
|---|---|---|---|---|---|---|---|---|---|
| 2 | 신 | 신축이음 | 본체부식 | | 10.8 | | 1 | m | 10.80 |
| 3 | 신 | 신축이음 | 후타재균열 | 0.2 | 0.3 | | 4 | m | 1.20 |

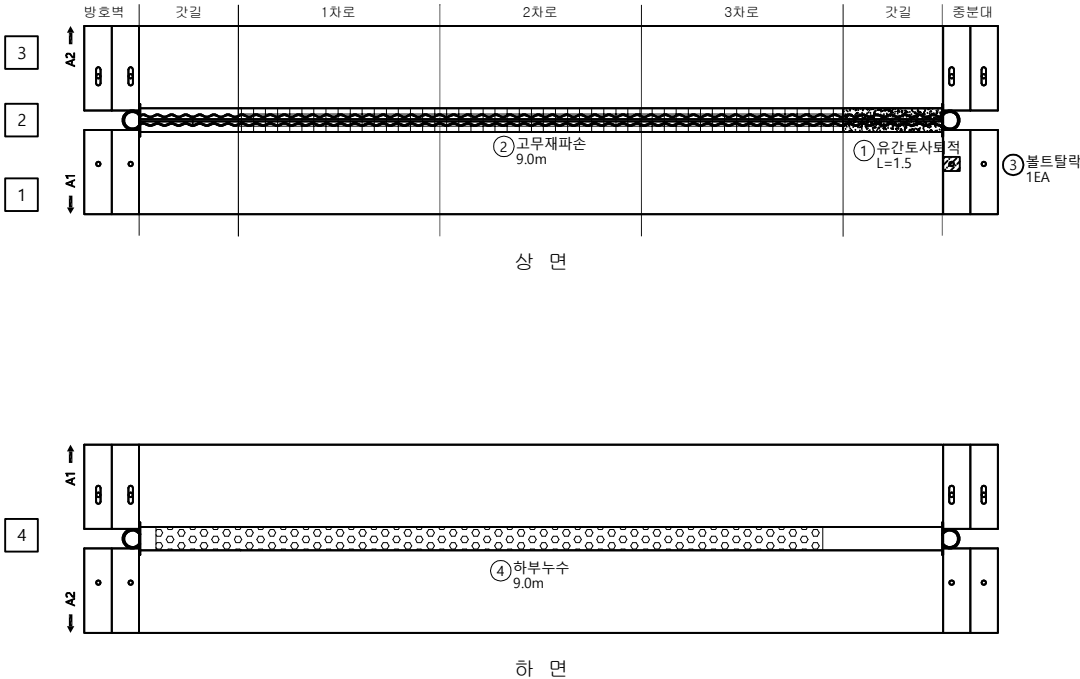
| 신축이음 | | | | | | | | | |
|---|---|---|---|---|---|---|---|---|---|
| 4 | 신 | 신축이음 | 해부누수 | | 9.0 | | 1 | m | 9.00 |

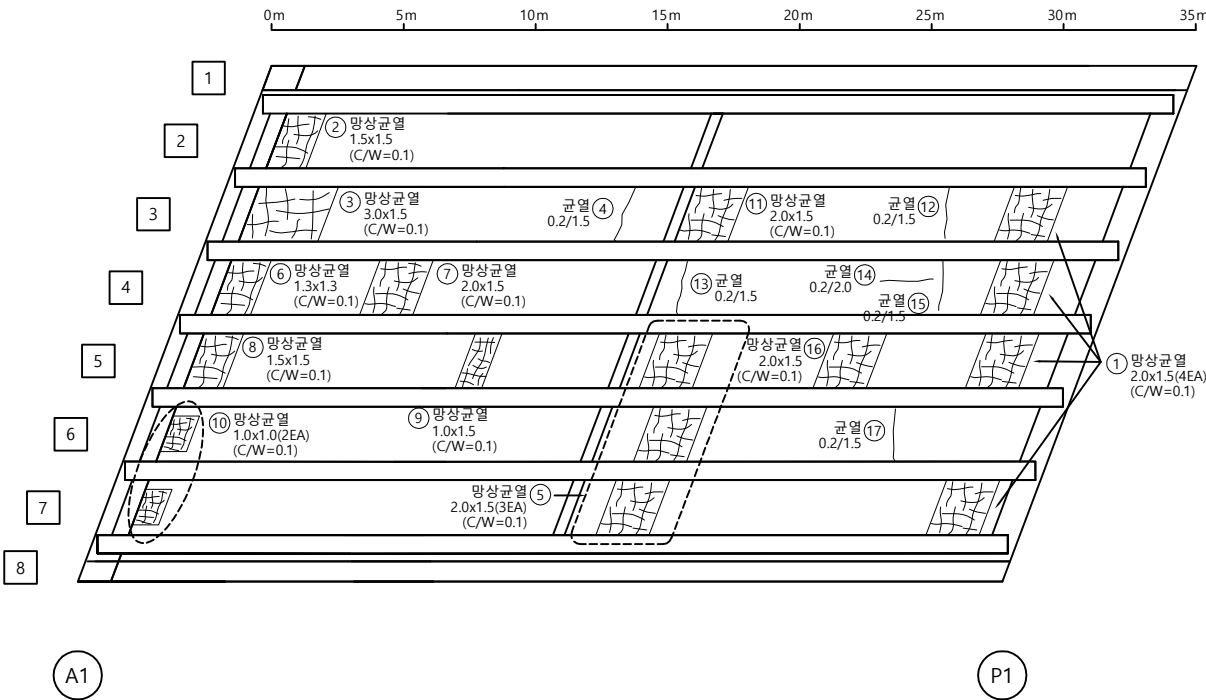
| 번호 | 선/구 | 부재명 | 손 상 현 황 | 손 상 규 모 | | | | | | 비고 |
|---|---|---|---|---|---|---|---|---|---|---|
| 1 | 구 | 배덕판 | 평상균열 | 0.1 | 2.0 | 1.5 | 4 | m <sup>2</sup> | 12.00 | |
| 4 | 구 | 배덕판 | 균열 | 0.2 | 1.5 | | 1 | m | 1.50 | |
| 5 | 구 | 배덕판 | 평상균열 | 0.1 | 2.0 | 1.5 | 3 | m <sup>2</sup> | 9.00 | |

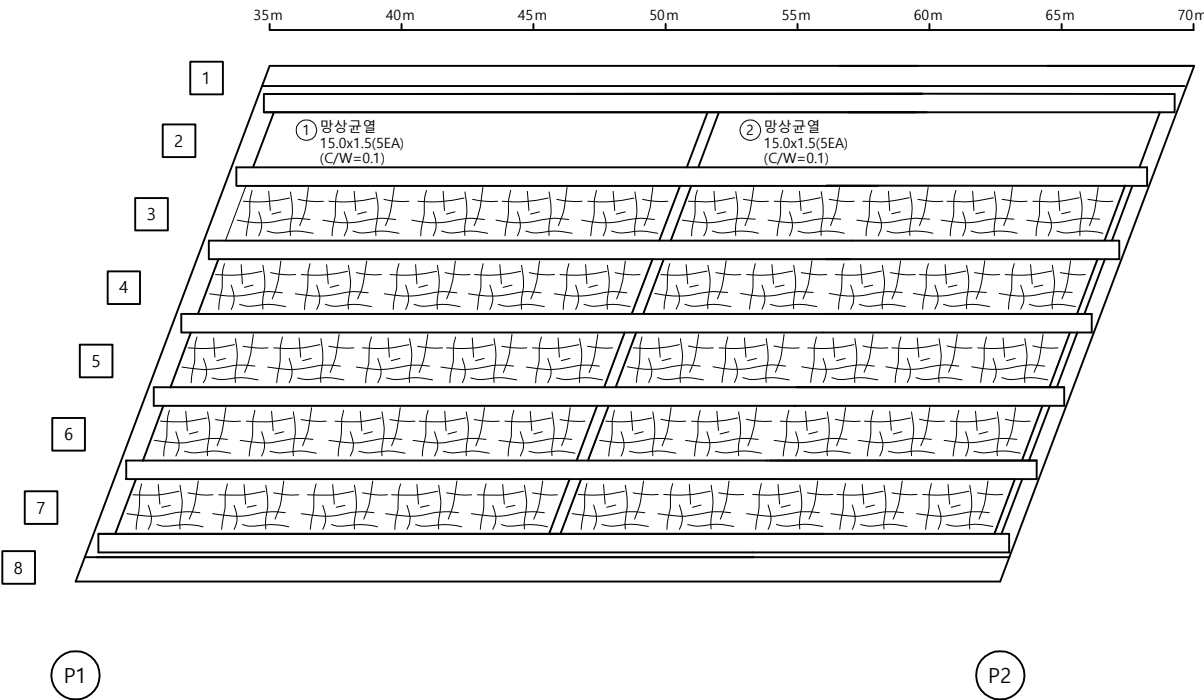
| 번호 | 신/구 | 부재명 | 손 상 현 황 | 손 상 규 모 | | | | | 비고 |
|---|---|---|---|---|---|---|---|---|---|
| 1 | 구 | 바닥판 | 망상균열 | 0.1 | 15.0 | 1.5 | 5 | m <sup>2</sup> | 112.50 |
| 2 | 구 | 바닥판 | 망상균열 | 0.1 | 15.0 | 1.5 | 5 | m <sup>2</sup> | 112.50 |

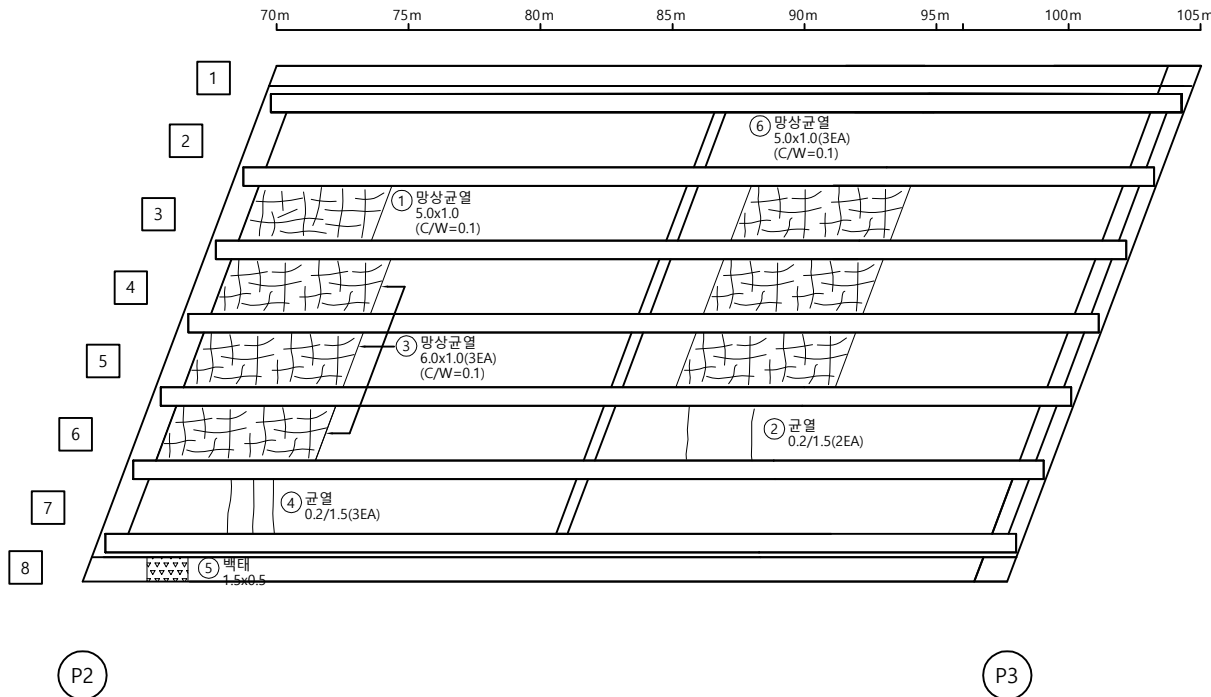
| 번호 | 선/구 | 부재명 | 손상현황 | 손상규모 | | | | | | 비고 |
|---|---|---|---|---|---|---|---|---|---|---|
| 1 | 구 | 배덕판 | 평상균열 | 0.1 | 5.0 | 1.0 | 1 | m <sup>2</sup> | 5.00 | |
| 2 | 구 | 배덕판 | 균열 | 0.2 | 1.5 | | 2 | m | 3.00 | |
| 3 | 구 | 배덕판 | 평상균열 | 0.1 | 6.0 | 1.0 | 3 | m <sup>2</sup> | 18.00 | |
| 4 | 구 | 배덕판 | 균열 | 0.2 | 1.5 | | 3 | m | 4.50 | |
| 6 | 구 | 배덕판 | 평상균열 | 0.1 | 5.0 | 1.0 | 3 | m <sup>2</sup> | 15.00 | |

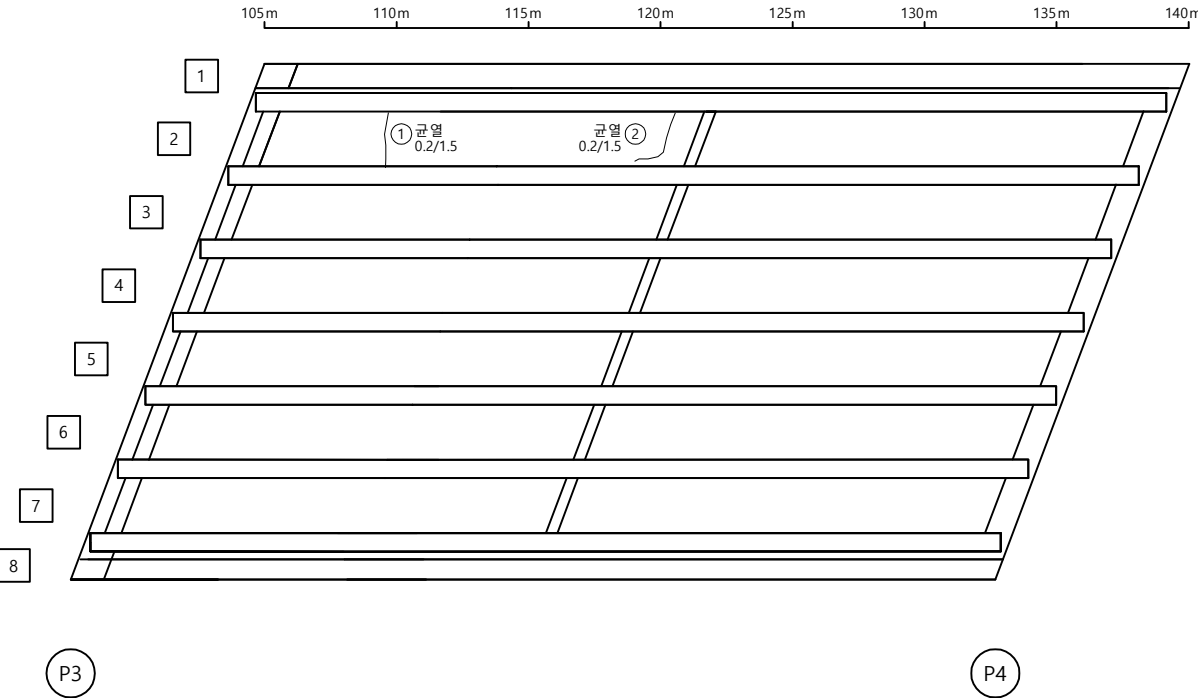
| 번호 | 선/구 | 부재명 | 손상현황 | 손상규모 | | | | | | 비고 |
|---|---|---|---|---|---|---|---|---|---|---|
| 1 | 구 | 배닥판 | 균열 | 0.2 | 1.5 | | 1 | m | 1.50 | |
| 2 | 구 | 배닥판 | 균열 | 0.2 | 1.5 | | 1 | m | 1.50 | |

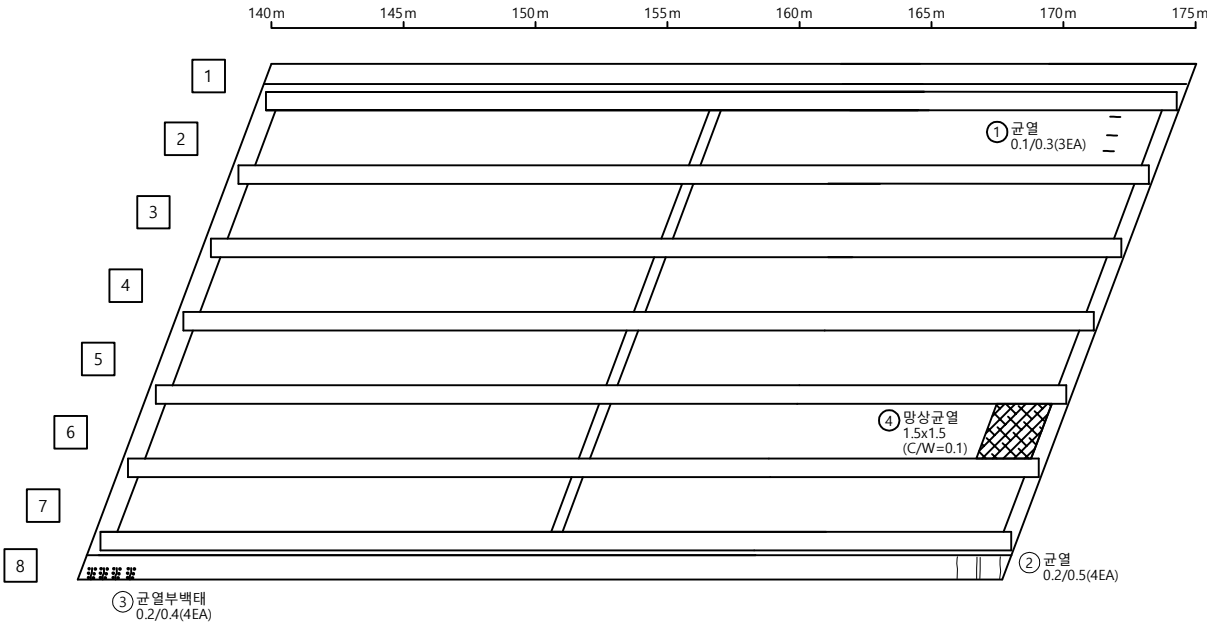
| 번호 | 선/구 | 부재명 | 손상현황 | 손상규모 | | | | | | 비고 |
|---|---|---|---|---|---|---|---|---|---|---|
| 1 | 구 | 배덕판 | 균열 | 0.1 | 0.3 | | 3 | m | 0.90 | |
| 2 | 구 | 배덕판 | 균열 | 0.2 | 0.5 | | 4 | m | 2.00 | |
| 3 | 구 | 배덕판 | 균열부백태 | 0.2 | 0.4 | | 4 | m | 1.60 | |
| 4 | 구 | 배덕판 | 병상균열 | 0.1 | 1.5 | 1.5 | 1 | m <sup>2</sup> | 2.25 | |

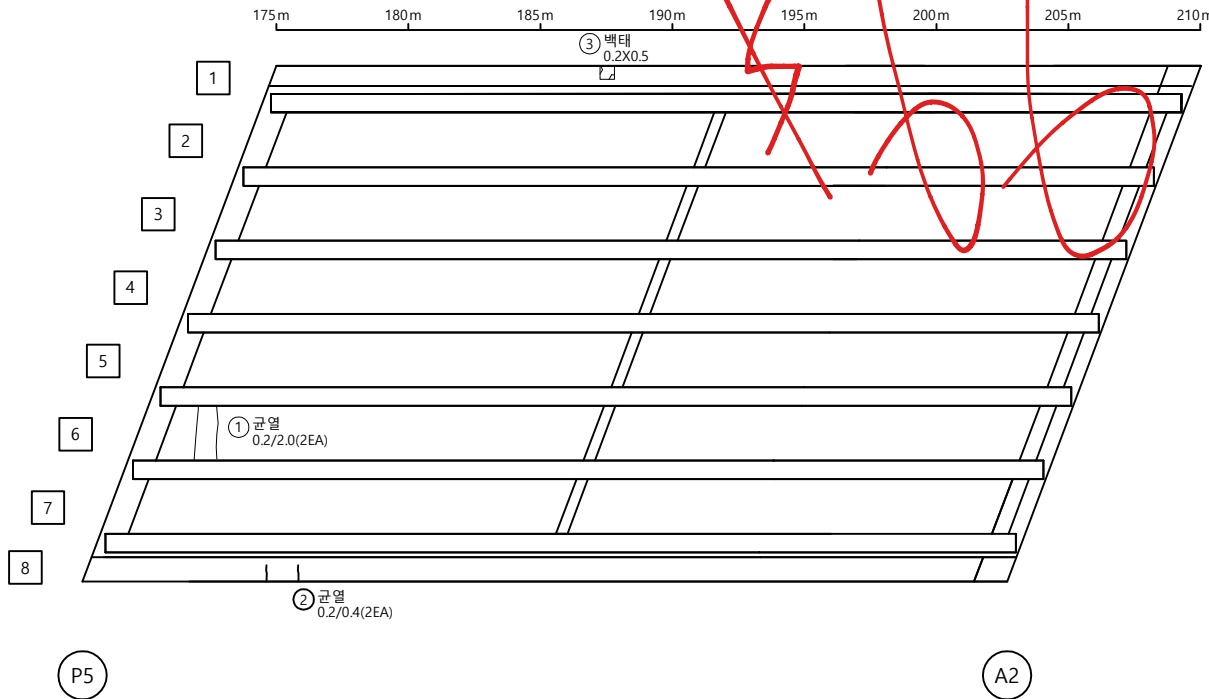
| 번호 | 선/구 | 부재명 | 손상현황 | 손상규모 | | | | | | 비고 |
|---|---|---|---|---|---|---|---|---|---|---|
| 1 | 구 | 배덕판 | 균열 | 0.2 | 2.0 | | 2 | m | 4.00 | |
| 2 | 구 | 배덕판 | 균열 | 0.2 | 0.4 | | 2 | m | 0.80 | |

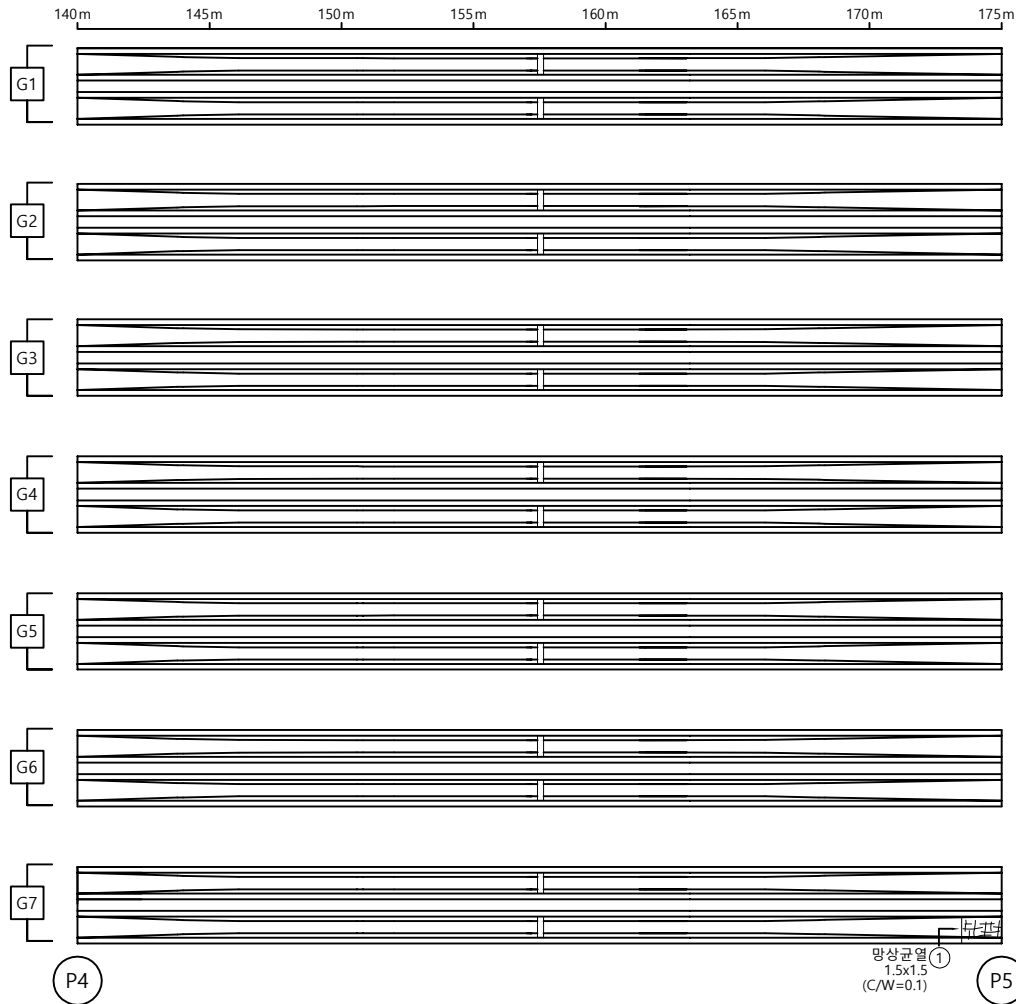
| 거더 S5 | | | | | | | | | |
|---|---|---|---|---|---|---|---|---|---|
| 1 | 구 | 거더 | 망상균열 | 0.1 | 1.5 | 1.5 | 1 | m <sup>2</sup> | 2,25 |

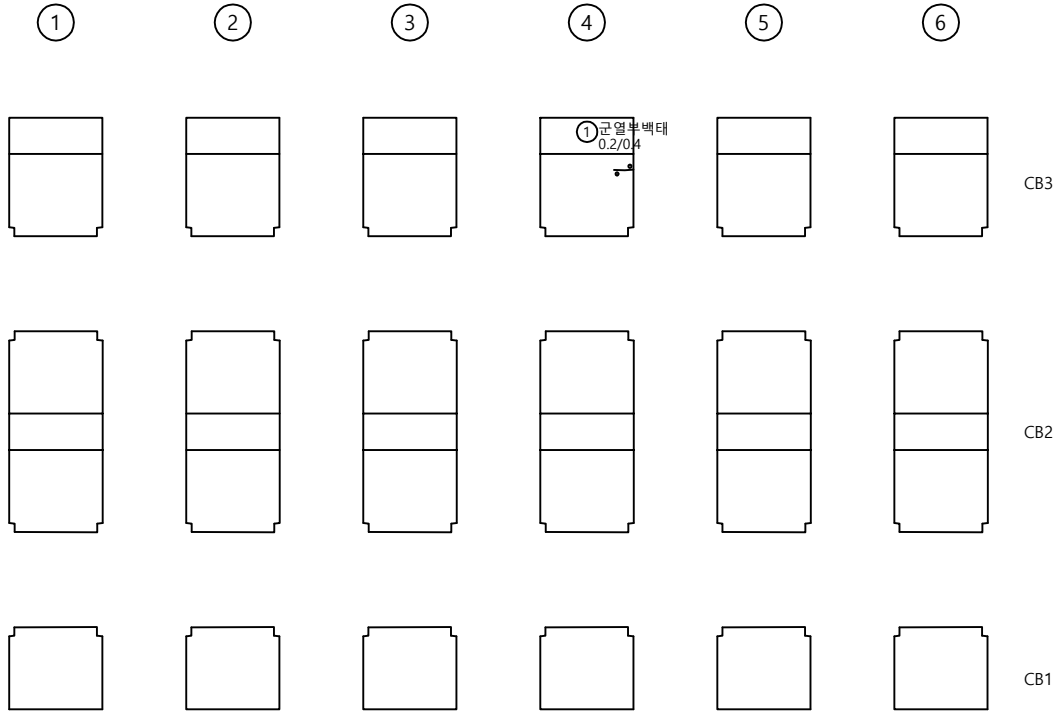
남창천교(울산) 가로보 S5

| 번호 | 선/구 | 부재명 | 손 상 현 황 | 손 상 규 모 | | | | | | 비고 |
|---|---|---|---|---|---|---|---|---|---|---|
| 1 | 구 | 가로보 | 균열부백태 | 0.2 | 0.4 | | 1 | m | 0.40 | |

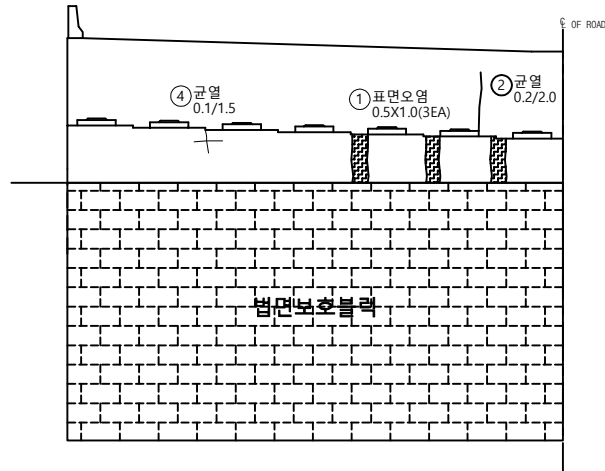
# 남창천교(울산) 교대 A1

| 교대 | | | | | | | | | |
|---|---|---|---|---|---|---|---|---|---|
| 2 | 구 | 교대 | 균열 | 0.2 | 2.0 | | 1 | m | 2.00 |
| 4 | 신 | 교대 | 균열 | 0.2 | 1.5 | | 1 | m | 1.50 |

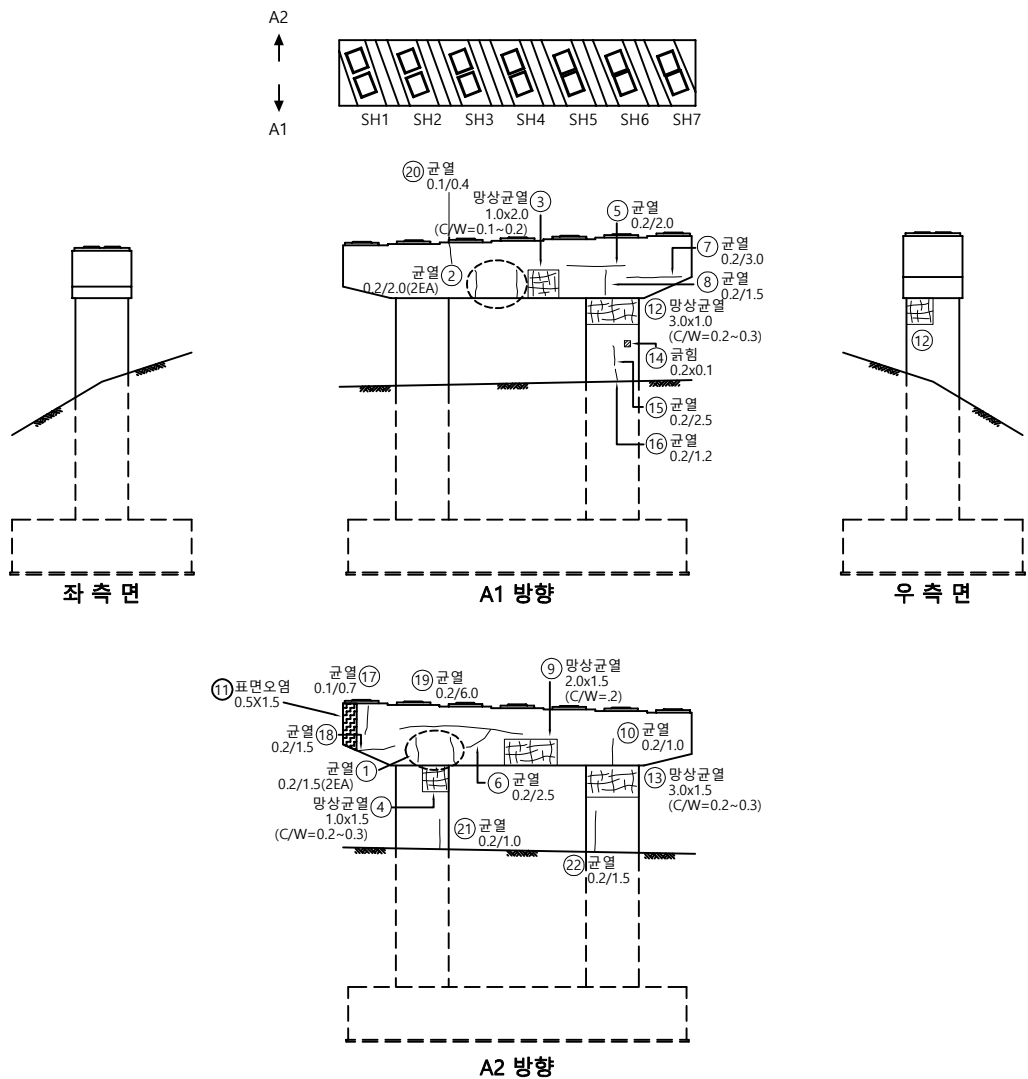
| 교각 | | | | | | | | | | |
|---|---|---|---|---|---|---|---|---|---|---|
| 1 | 구 | 교각 | 균열 | 0.2 | 1.5 | | 2 | m | 3.00 | |
| 2 | 구 | 교각 | 균열 | 0.2 | 2.0 | | 1 | m | 2.00 | |
| 3 | 구 | 교각 | 명상균열 | 0.2 | 1.0 | 2.0 | 1 | m <sup>2</sup> | 2.00 | |
| 4 | 구 | 교각 | 명상균열 | 0.2 | 1.0 | 1.5 | 1 | m <sup>2</sup> | 1.50 | |
| 5 | 구 | 교각 | 균열 | 0.2 | 2.0 | | 1 | m | 2.00 | |
| 6 | 구 | 교각 | 균열 | 0.2 | 2.5 | | 1 | m | 2.50 | |
| 7 | 구 | 교각 | 균열 | 0.2 | 3.0 | | 1 | m | 3.00 | |
| 8 | 구 | 교각 | 균열 | 0.2 | 1.5 | | 1 | m | 1.50 | |
| 9 | 구 | 교각 | 명상균열 | 0.2 | 2.0 | 1.5 | 1 | m <sup>2</sup> | 3.00 | |

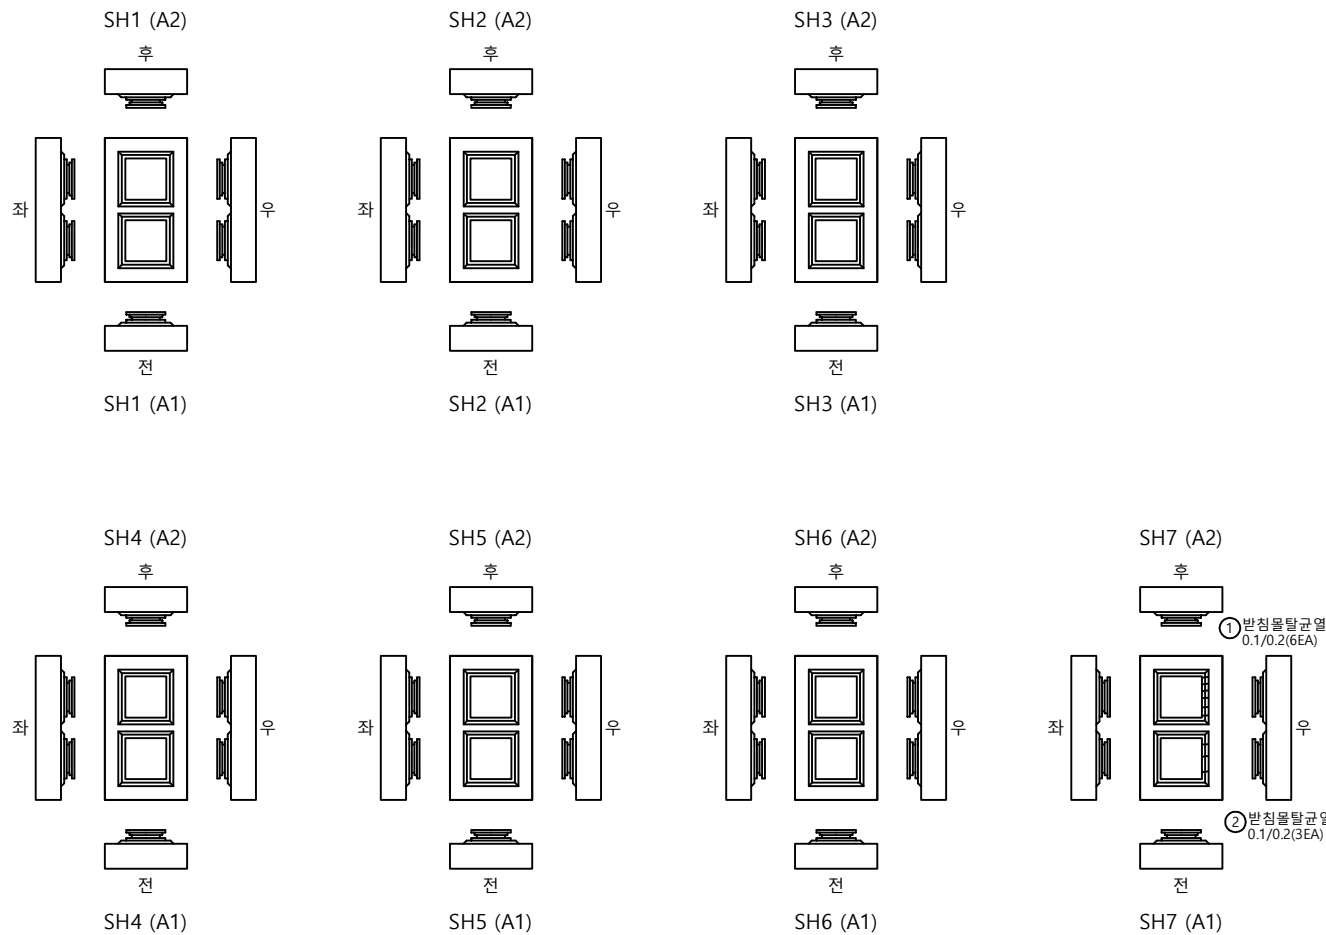
남창천교(울산) 받침장치 P1

| 받침장치 | | | | | | | | | | |
|---|---|---|---|---|---|---|---|---|---|---|
| 1 | 구 | 교량받침 | 받침물탈 균열 | 0.1 | 0.2 | | 6 | m | 1.20 | |
| 2 | 구 | 교량받침 | 받침물탈 균열 | 0.1 | 0.2 | | 3 | m | 0.60 | |

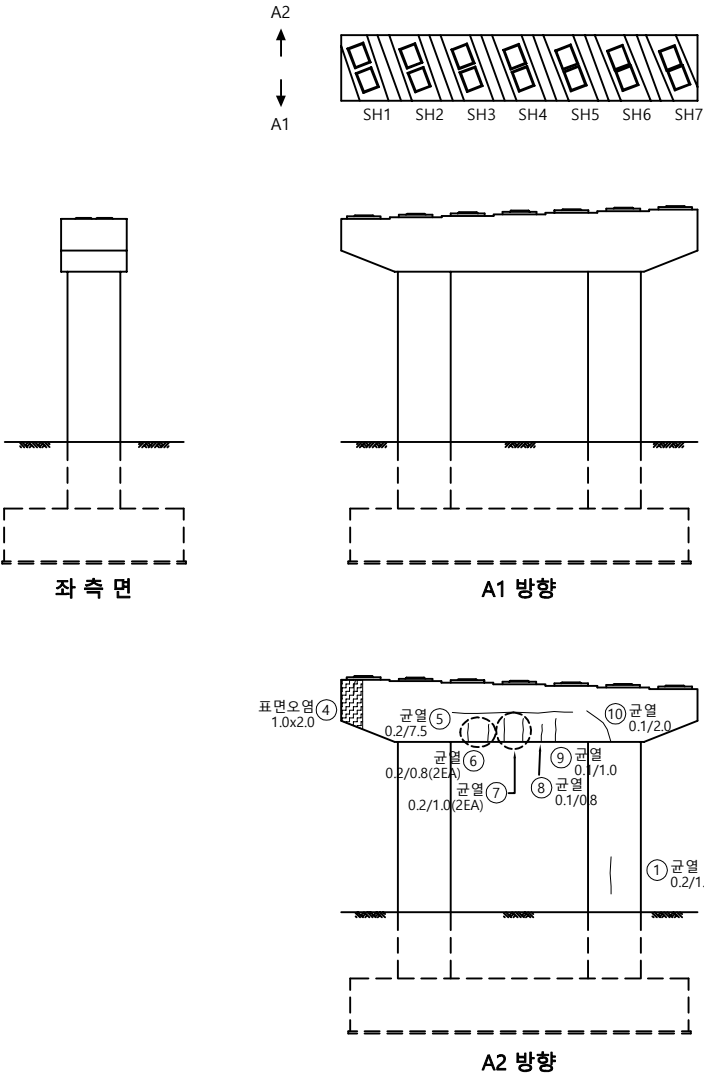
| 교각 | | | | | | | | | | |
|---|---|---|---|---|---|---|---|---|---|---|
| 1 | 신 | 교각 | 균열 | 0.2 | 1.0 | | 1 | m | 1.00 | |
| 2 | 구 | 교각 | 균열 | 0.1 | 0.8 | | 1 | m | 0.80 | |
| 5 | 구 | 교각 | 균열 | 0.2 | 7.5 | | 1 | m | 7.50 | |
| 6 | 구 | 교각 | 균열 | 0.2 | 0.8 | | 2 | m | 1.60 | |
| 7 | 구 | 교각 | 균열 | 0.2 | 1.0 | | 2 | m | 2.00 | |

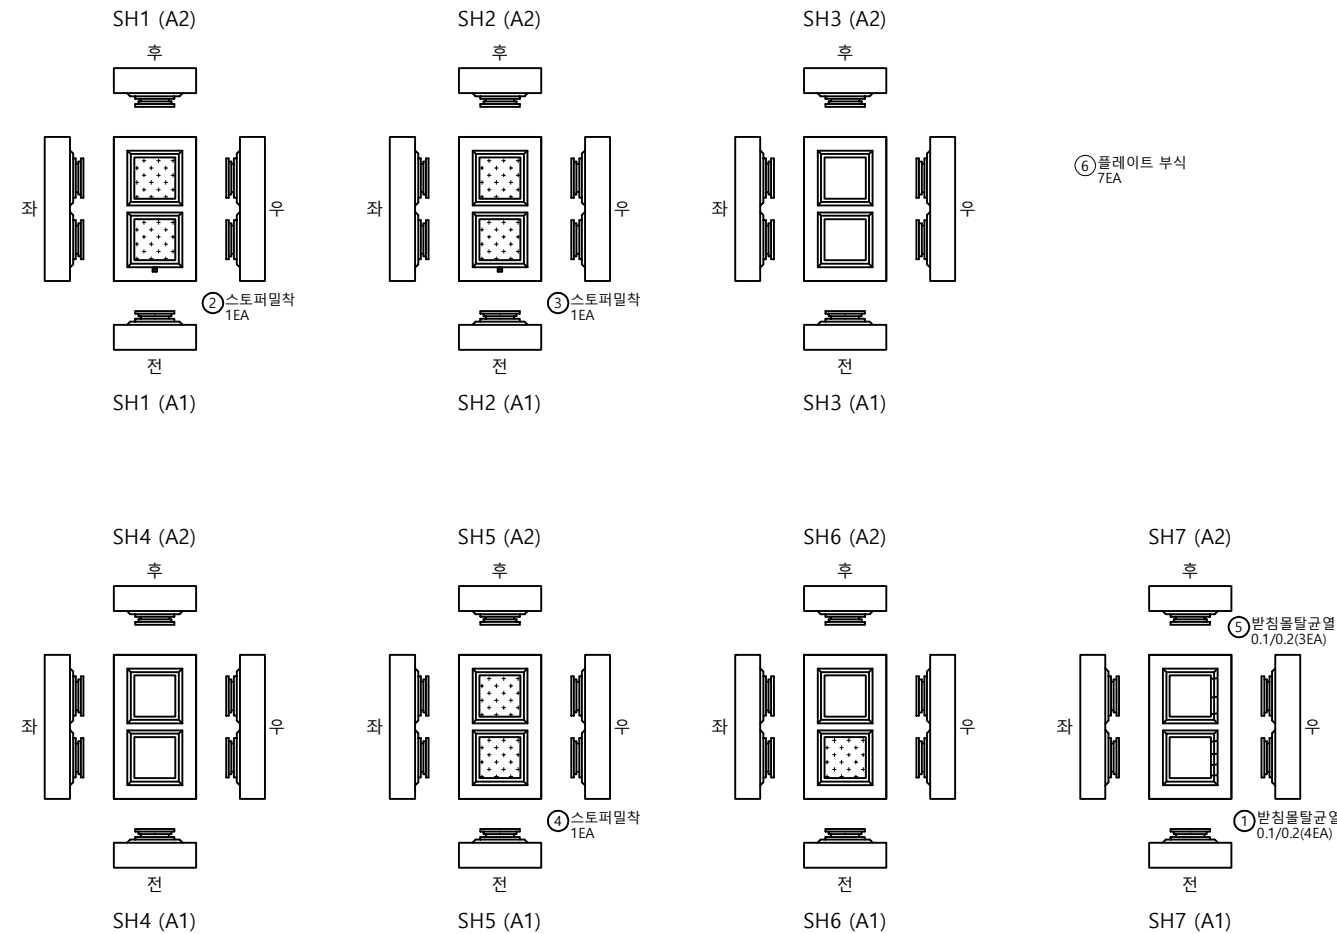
# 남창천교(울산) 받침장치 P2

| 받침장치 | | | | | | | | | |
|---|---|---|---|---|---|---|---|---|---|
| 1 | 구 | 교량받침 | 받침물탈 균열 | 0.1 | 0.2 | | 4 | m | 0.80 |
| 5 | 구 | 교량받침 | 받침물탈 균열 | 0.1 | 0.2 | | 3 | m | 0.60 |
| 6 | 신 | 교량받침 | 플레이트 부식 | | | | 7 | EA | 7.00 |

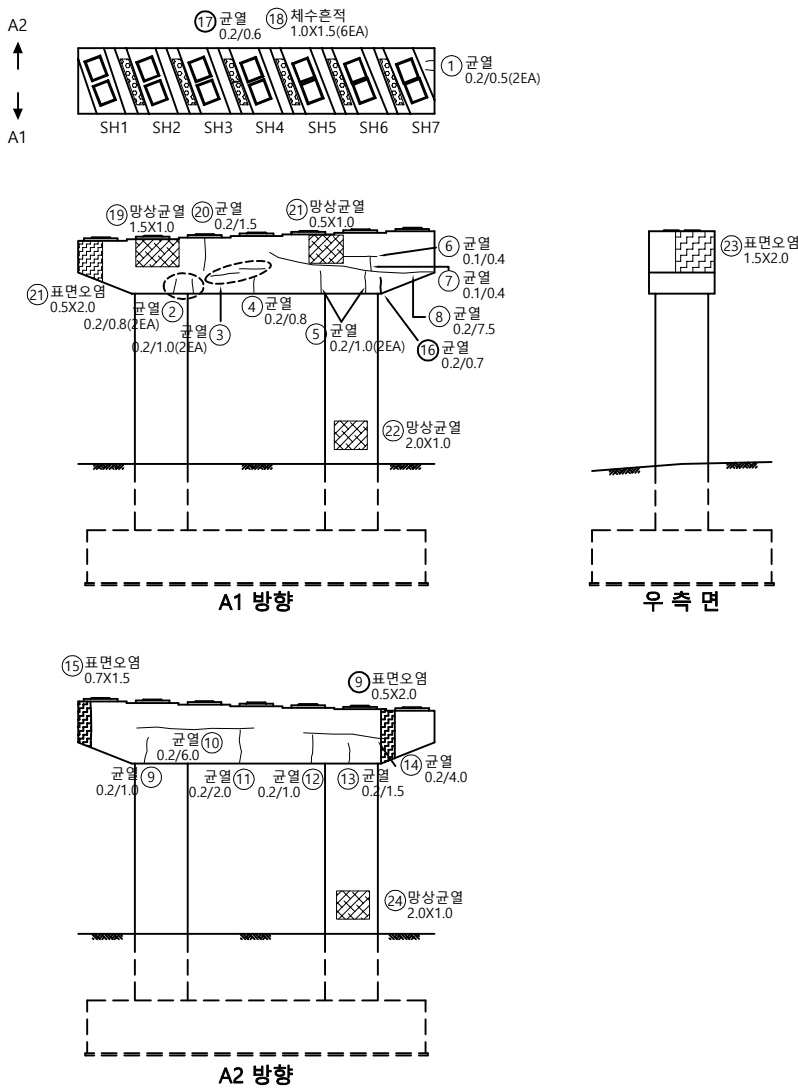
| 교각 | | | | | | | | | | |
|---|---|---|---|---|---|---|---|---|---|---|
| 1 | 구 | 교각 | 균열 | 0.2 | 0.5 | | 2 | m | 1.00 | |
| 2 | 구 | 교각 | 균열 | 0.2 | 0.8 | | 2 | m | 1.60 | |
| 3 | 구 | 교각 | 균열 | 0.2 | 1.0 | | 2 | m | 2.00 | |
| 8 | 구 | 교각 | 균열 | 0.2 | 7.5 | | 1 | m | 7.50 | |
| 10 | 구 | 교각 | 균열 | 0.2 | 6.0 | | 1 | m | 6.00 | |
| 14 | 구 | 교각 | 균열 | 0.2 | 4.0 | | 1 | m | 4.00 | |

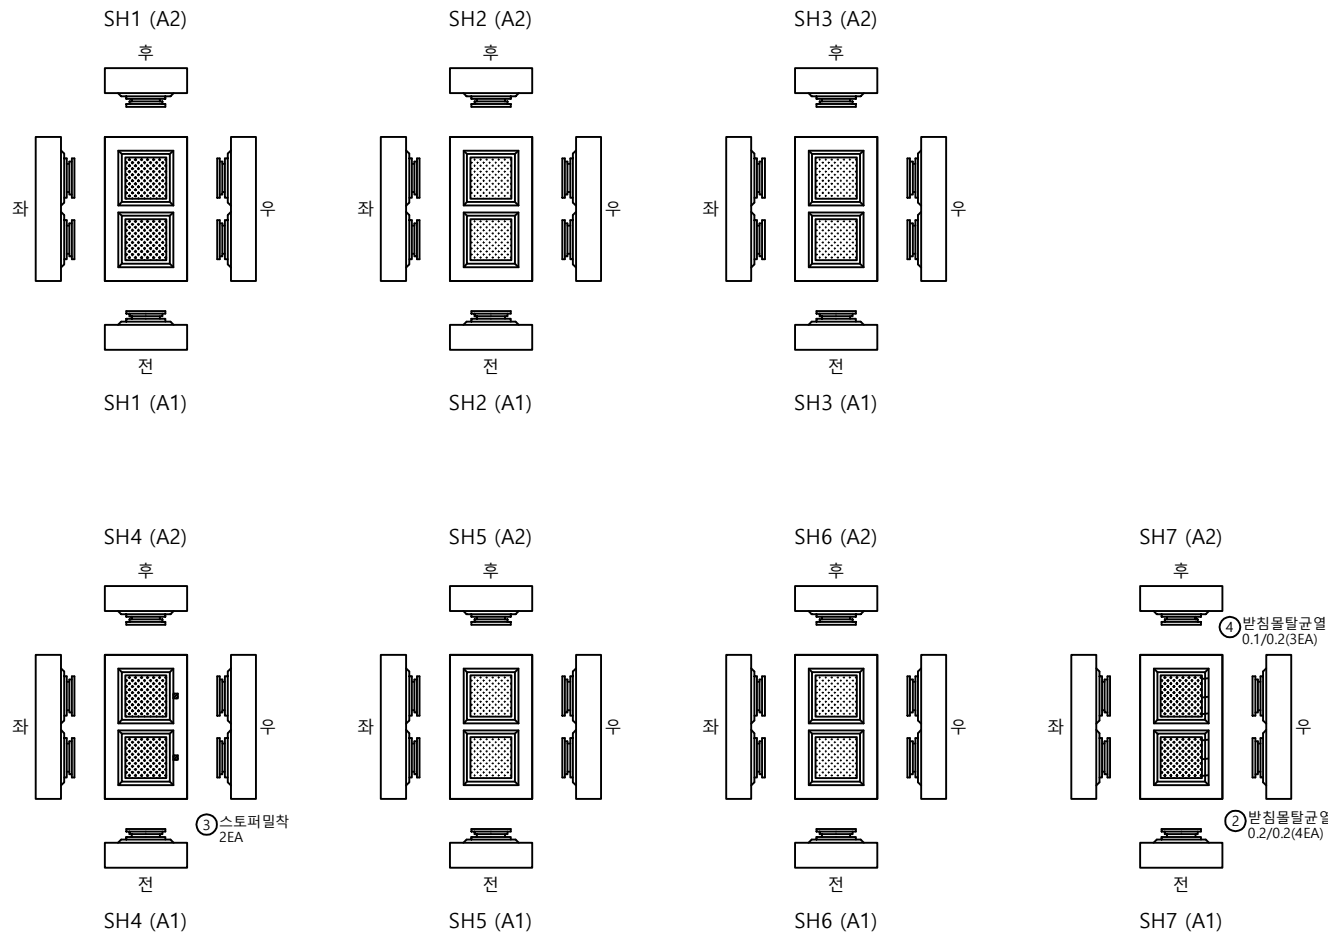
남창천교(울산) 받침장치 P3

① 받침부식  
14EA

| 번호 | 선/구 | 부재명 | 손상현황 | 손상규모 | | | | | 비고 |
|---|---|---|---|---|---|---|---|---|---|
| 1 | 구 | 교량받침 | 플레이트 부식 | | | | 14 | EA | 14.00 |
| 2 | 구 | 교량받침 | 받침물탈 균열 | 0.1 | 0.2 | | 3 | m | 0.60 |
| 4 | 구 | 교량받침 | 받침물탈 균열 | 0.1 | 0.2 | | 3 | m | 0.60 |

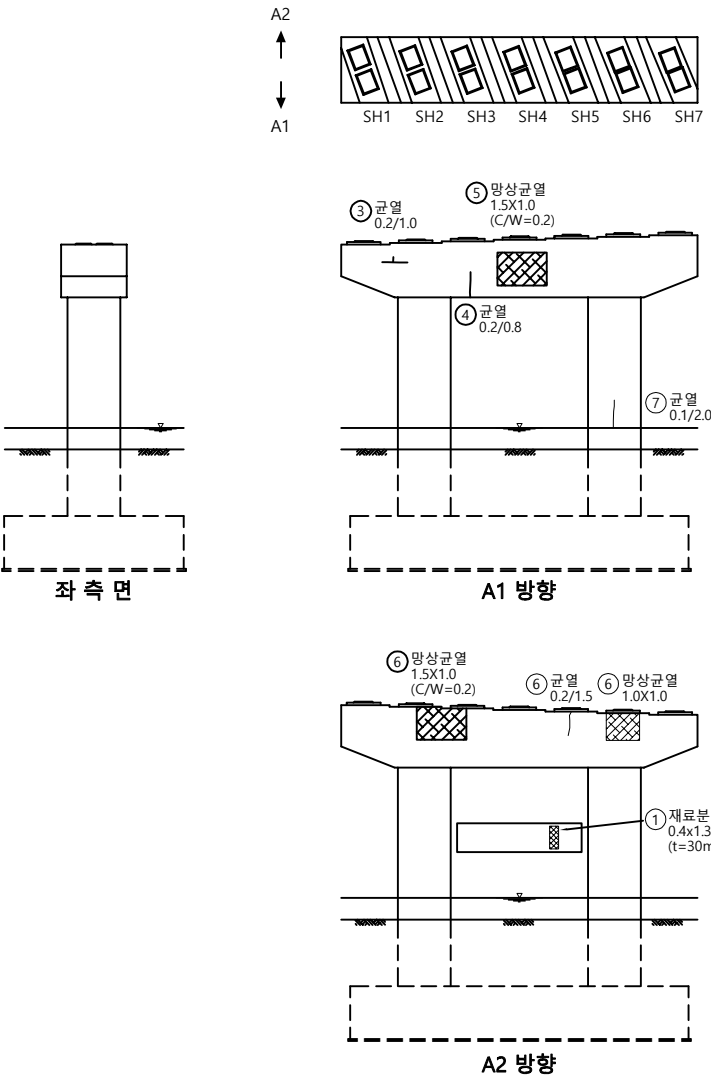
| 교각 | | | | | | | | | |
|---|---|---|---|---|---|---|---|---|---|
| 2 | 구 | 교각 | 균열 | 0.2 | 3.0 | | 1 | m | 3.00 |
| 3 | 구 | 교각 | 균열 | 0.2 | 1.0 | | 1 | m | 1.00 |
| 4 | 구 | 교각 | 균열 | 0.2 | 0.8 | | 1 | m | 0.80 |
| 5 | 구 | 교각 | 망상균열 | 0.2 | 1.5 | 1.0 | 1 | m | 1.50 |
| 6 | 구 | 교각 | 망상균열 | 0.2 | 1.5 | 1.0 | 1 | m | 1.50 |
| 7 | 구 | 교각 | 균열 | 0.1 | 2.0 | | 1 | m | 2.00 |
| 8 | 신 | 교각 | 균열 | 0.2 | 1.5 | | 1 | m | 1.50 |
| 9 | 신 | 교각 | 망상균열 | 0.2 | 1.0 | 1.0 | 1 | m | 1.00 |

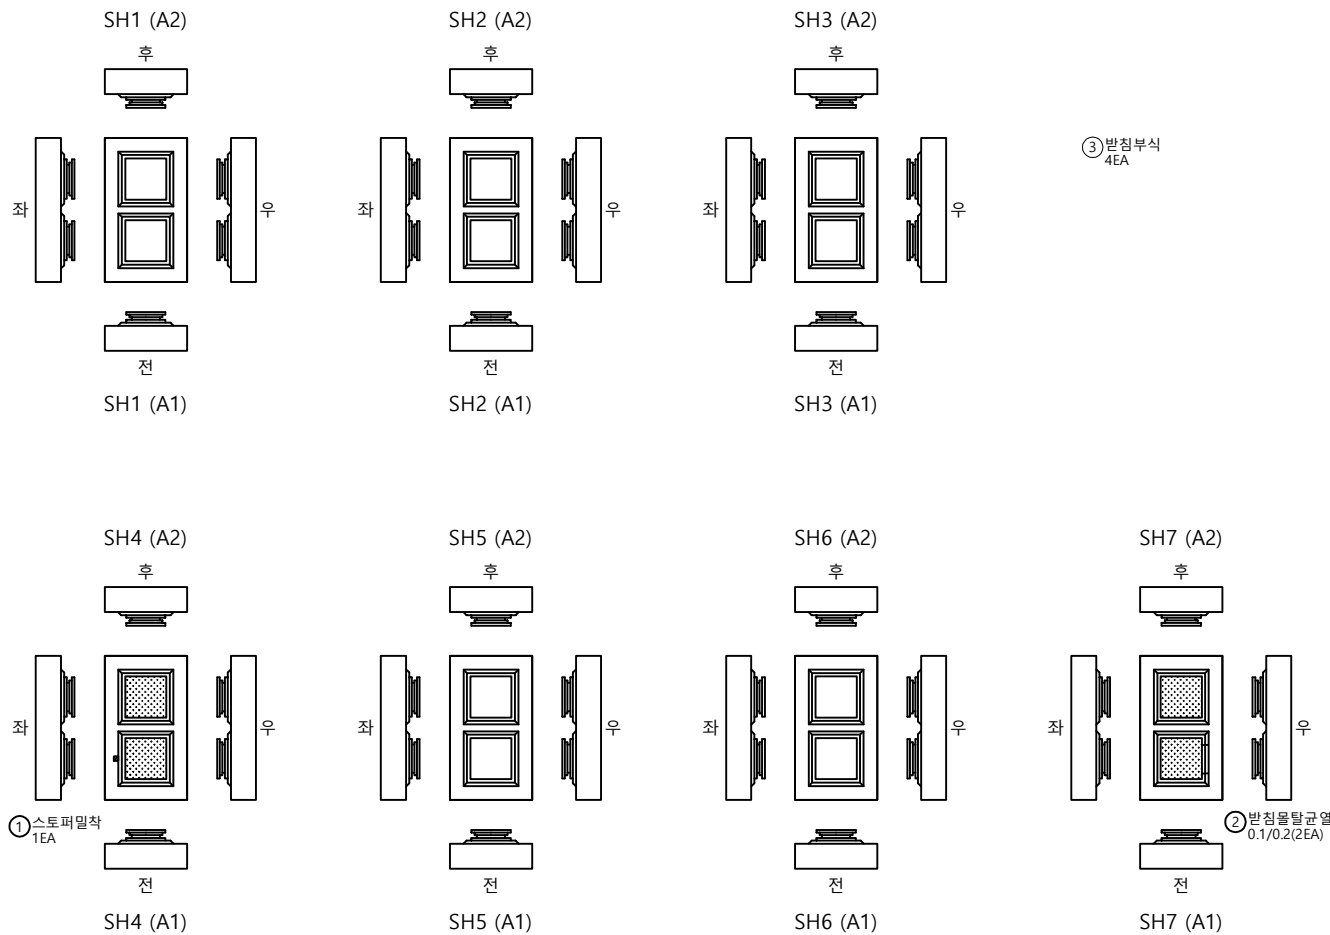
남창천교(울산) 받침장치 P4

| 받침장치 | | | | | | | | | |
|---|---|---|---|---|---|---|---|---|---|
| 2 | 구 | 교량받침 | 받침물탈 균열 | 0.1 | 0.2 | | 2 | m | 0.40 |
| 3 | 구 | 교량받침 | 플레이트 부식 | | | | 4 | EA | 4.00 |
