# 남창천교(울산) 교면포장 S1

2023년 부산울산고속도로 정밀안전점검 및 성능평가용역

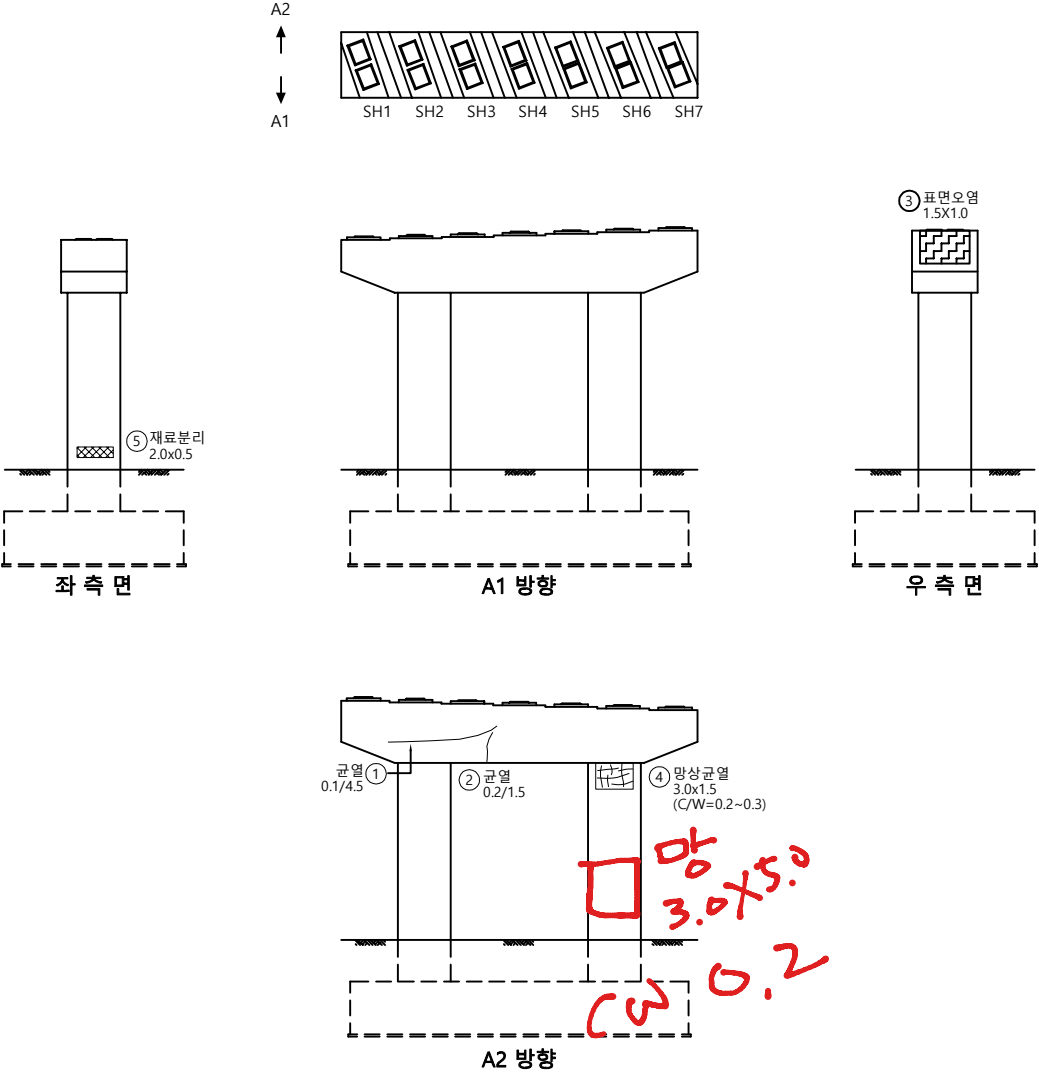
| 교각 | | | | | | | | | |
|---|---|---|---|---|---|---|---|---|---|
| 1 | 구 | 교각 | 균열 | 0.1 | 4.5 | | 1 | m | 4.50 |
| 2 | 구 | 교각 | 균열 | 0.2 | 1.5 | | 1 | m | 1.50 |
| 4 | 구 | 교각 | 광상균열 | 0.2 | 3.0 | 1.5 | 1 | m <sup>2</sup> | 4.50 |

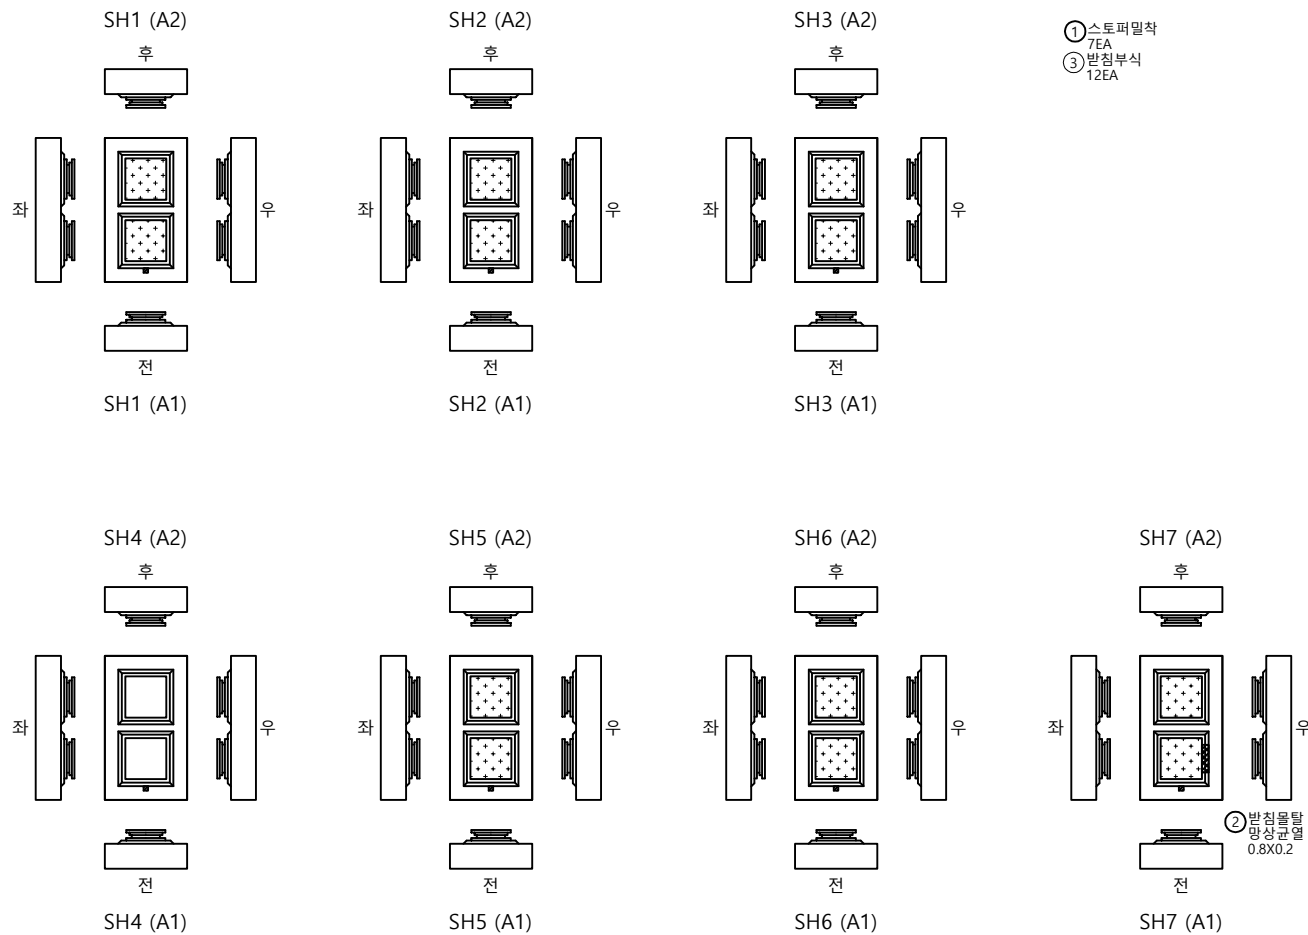
| 받침장치 | | | | | | | | | |
|---|---|---|---|---|---|---|---|---|---|
| 2 | 구 | 교량받침 | 플레이트 부식 | | | | 12 | EA | 12.00 |

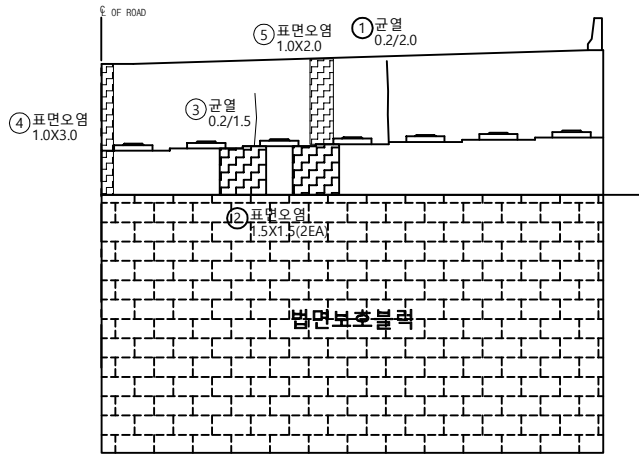
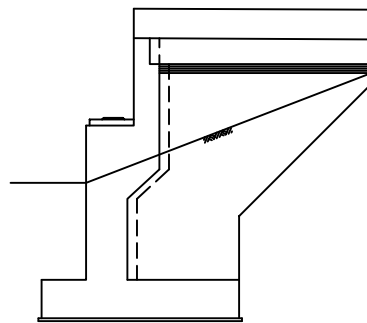
남창천교(울산) 교대 A2

| 교대 | | | | | | | | | | |
|---|---|---|---|---|---|---|---|---|---|---|
| 1 | 구 | 교대 | 균열 | 0.2 | 2.0 | | 1 | m | 2.00 | |
| 3 | 구 | 교대 | 균열 | 0.2 | 1.5 | | 1 | m | 1.50 | |

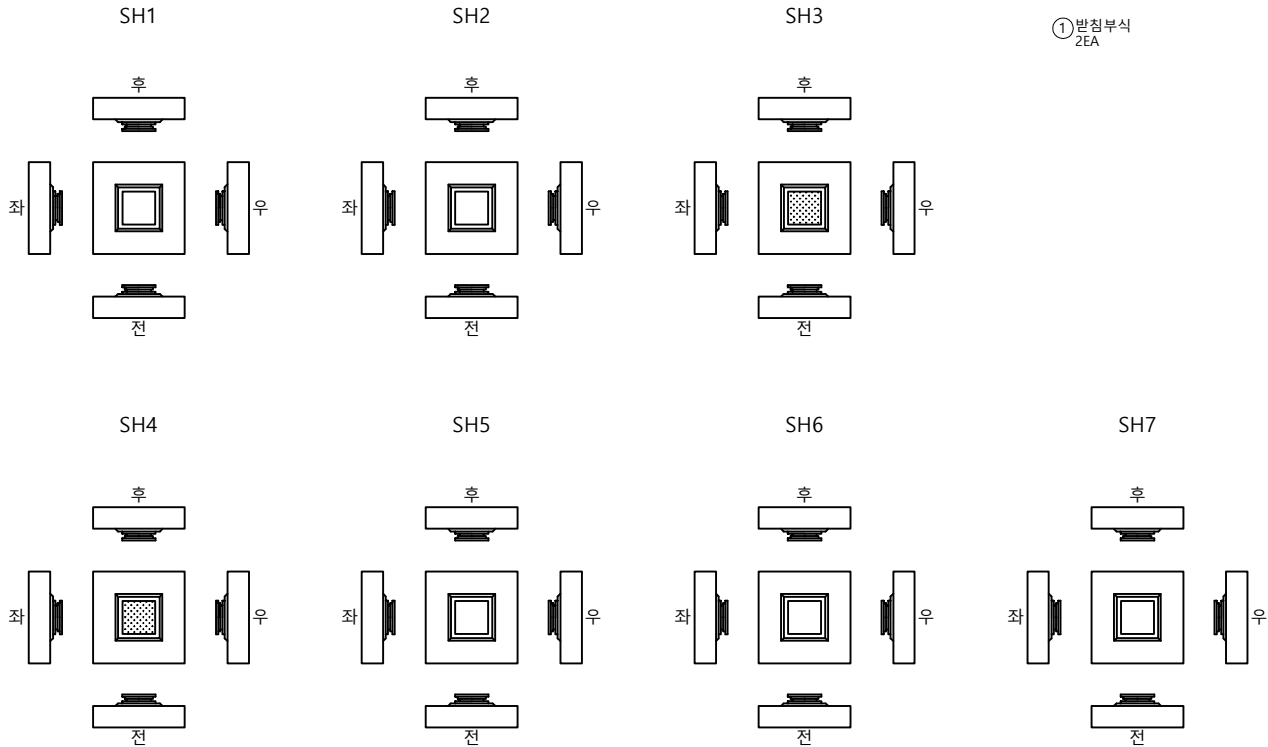
| 받침장치 | | | | | | | | | | |
|---|---|---|---|---|---|---|---|---|---|---|
| 1 | 선 | 교량받침 | 플레이트 부식 | | | | 2 | EA | 2.00 | |
