남창천교(울산) 교면포장 S1

2023년 부산울산고속도로 정밀안전점검 및 성능평가용역

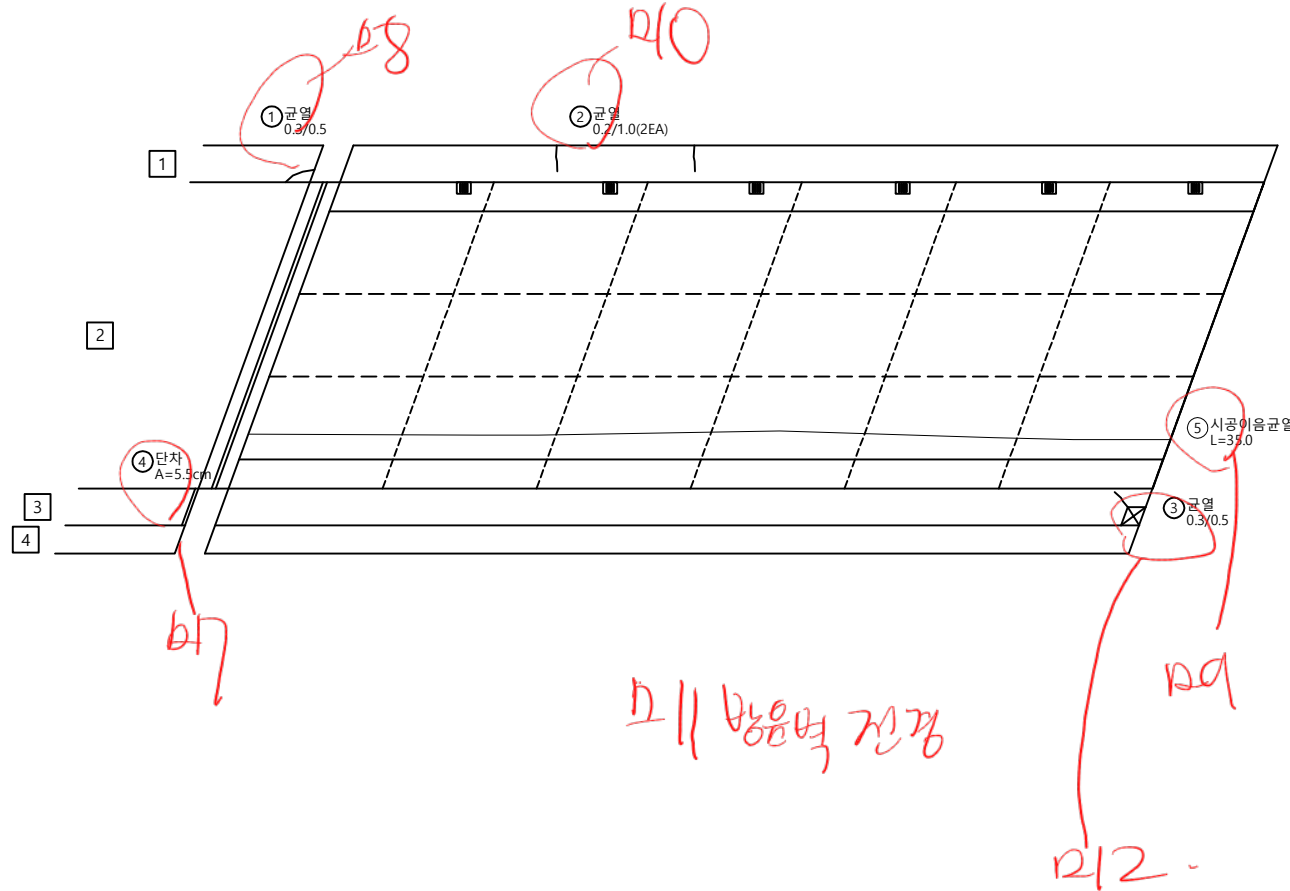
| 번호 | 신/구 | 부재명 | 손상현황 | 손상규모 | | | | | 비고 |
|---|---|---|---|---|---|---|---|---|---|
| 1 | 구 | 방호벽 | 균열 | 0.3 | 0.5 | | 1 | m | 0.50 |
| 2 | 구 | 방호벽 | 균열 | 0.2 | 1.0 | | 2 | m | 2.00 |
| 3 | 구 | 방호벽 | 균열 | 0.3 | 0.5 | | 1 | m | 0.50 |
| 4 | 구 | 방호벽 | 단차 | | | | 1 | EA | 1.00 |
| 5 | 구 | 교면포장 | 시공이음 균열 | 1.0 | 35.0 | | 1 | m | 35.00 |

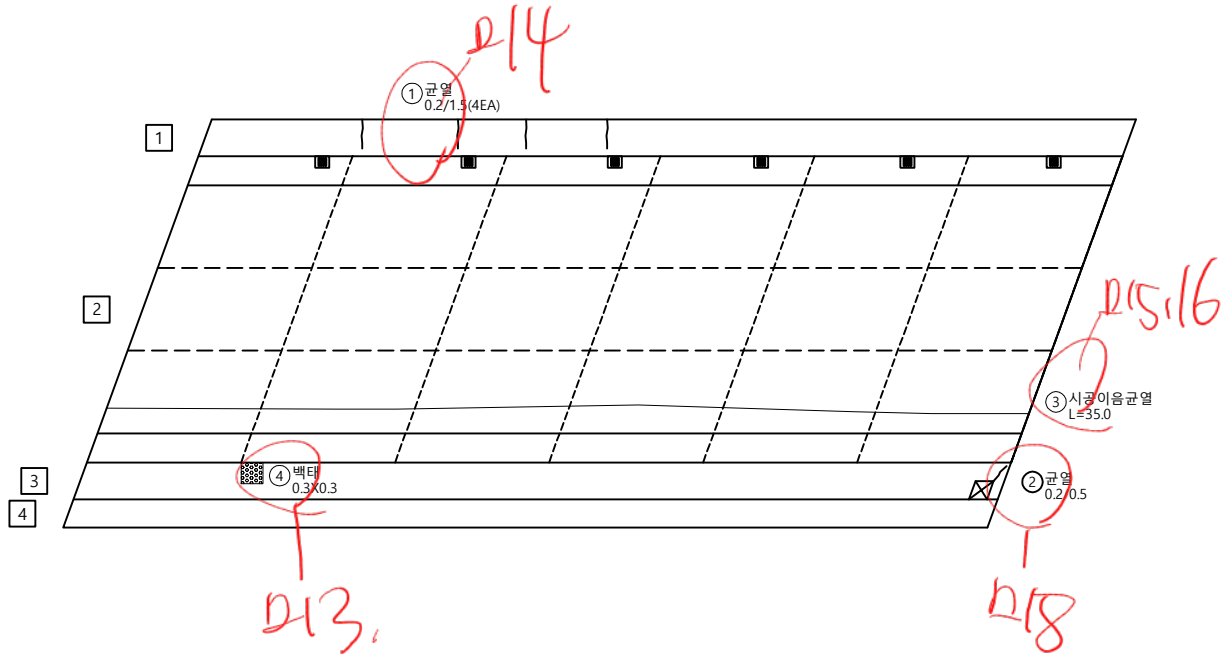
남창천교(울산) 교면포장 S2

| 번호 | 신/구 | 부재명 | 손상현황 | 손상규모 | | | | | 비고 |
|---|---|---|---|---|---|---|---|---|---|
| 1 | 구 | 방수벽 | 균열 | 0.2 | 1.5 | | 4 | m | 6.00 |
| 2 | 구 | 방수벽 | 균열 | 0.2 | 0.5 | | 1 | m | 0.50 |
| 3 | 구 | 교면포장 | 시공이음 균열 | 1.0 | 35.0 | | 1 | m | 35.00 |
| 4 | 구 | 방수벽 | 백태 | | 0.3 | 0.3 | 1 | m <sup>2</sup> | 0.09 |

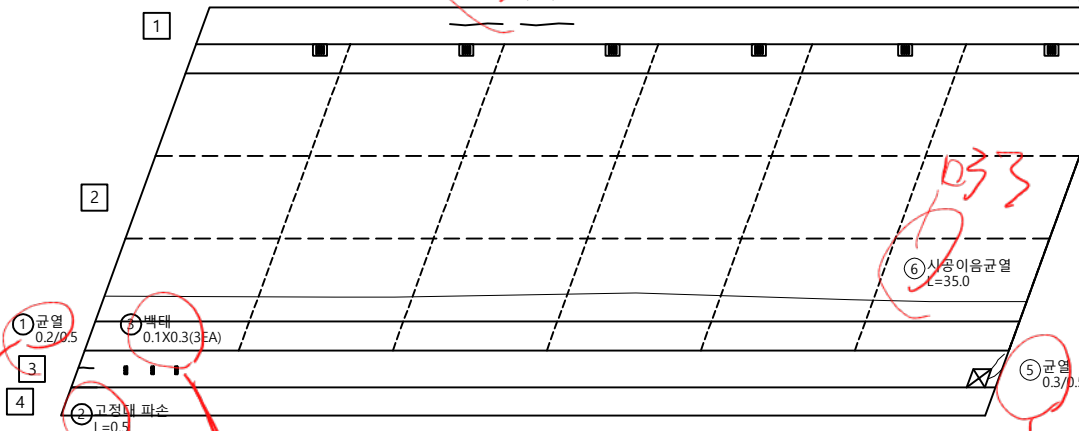
남창천교(울산) 교면포장 S4

| 번호 | 선/구 | 부재명 | 손상현황 | 손상규모 | | | | | 비고 |
|---|---|---|---|---|---|---|---|---|---|
| 1 | 구 | 방호벽 | 균열 | 0.3 | 0.5 | 1 | m | 0.50 | |
| 2 | 구 | 방호벽 | 고정대 파손 | | 0.5 | 1 | m | 0.50 | |
| 3 | 구 | 방호벽 | 백태 | | 0.1 | 0.3 | m² | 0.09 | |
| 4 | 구 | 방호벽 | 균열 | 0.2 | 2.0 | 2 | m | 4.00 | |
| 5 | 신 | 방호벽 | 균열 | 0.3 | 0.5 | 2 | m | 1.00 | |
| 6 | 구 | 교면포장 | 시공여유 균열 | 1.0 | 35.0 | 1 | m | 35.00 | |

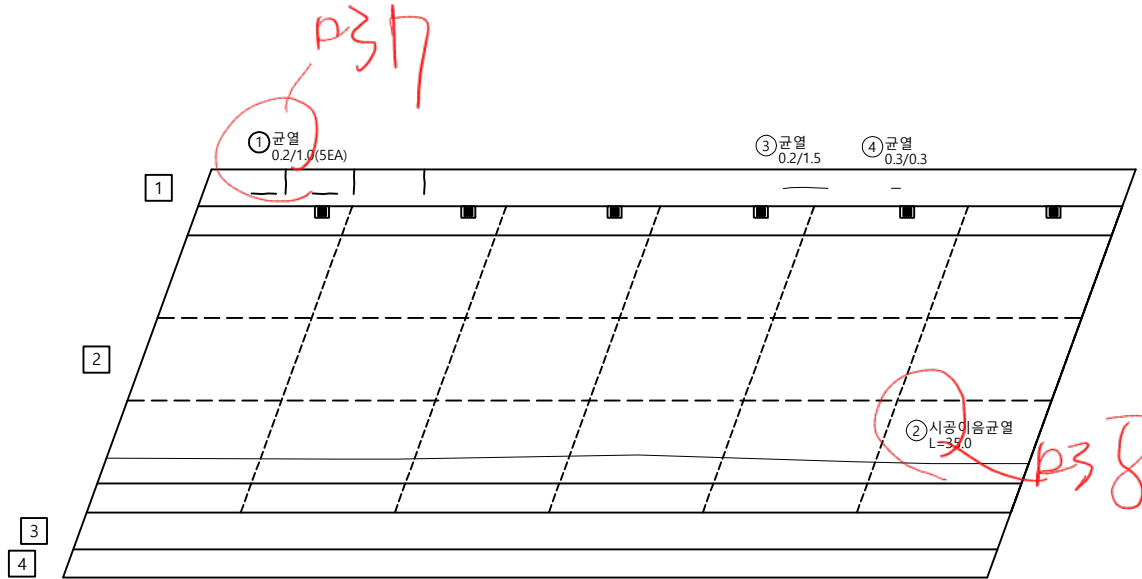
| 번호 | 신/구 | 부재명 | 손상현황 | 손상규모 | | | | | 비고 |
|---|---|---|---|---|---|---|---|---|---|
| 1 | 구 | 방호벽 | 균열 | 0.2 | 1.0 | | 5 | m | 5.00 |
| 2 | 구 | 교면포장 | 시공이음 균열 | 1.0 | 35.0 | | 1 | m | 35.00 |
| 3 | 신 | 방호벽 | 균열 | 0.2 | 1.5 | | 1 | m | 1.50 |
| 4 | 신 | 방호벽 | 균열 | 0.3 | 0.3 | | 1 | m | 0.30 |

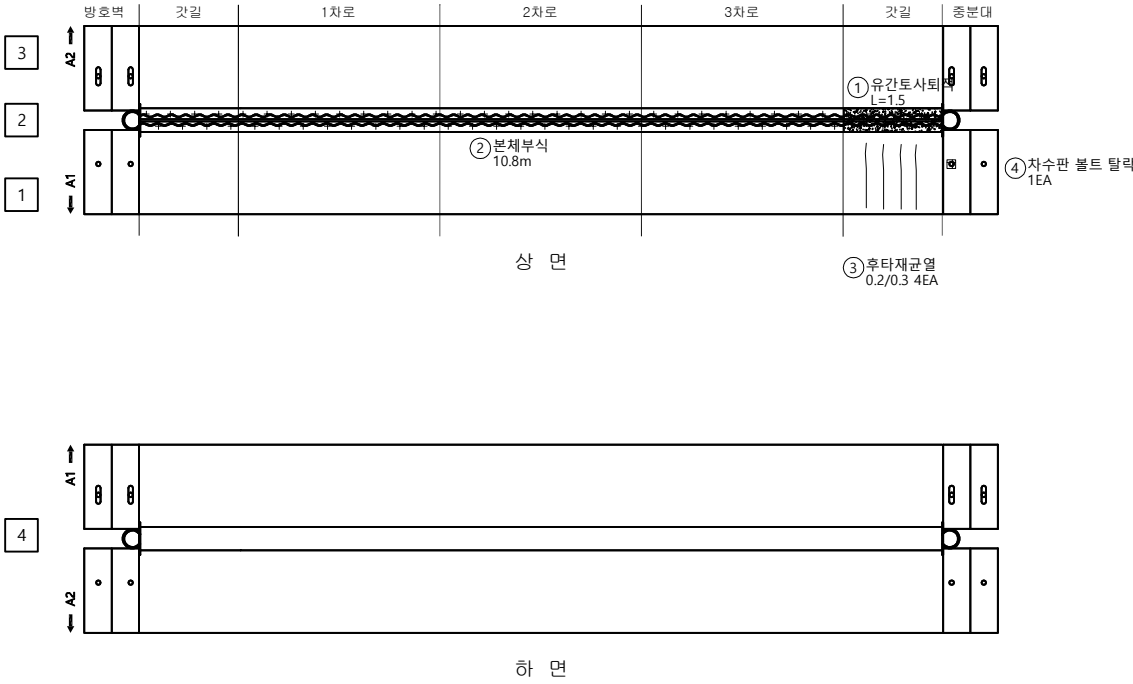
| 신축이음 | | | | | | | | | |
|---|---|---|---|---|---|---|---|---|---|
| 2 | 신 | 신축이음 | 본체부식 | | 10.8 | | 1 | m | 10.80 |
| 3 | 신 | 신축이음 | 후타재 균열 | 0.2 | 0.3 | | 4 | m | 1.20 |

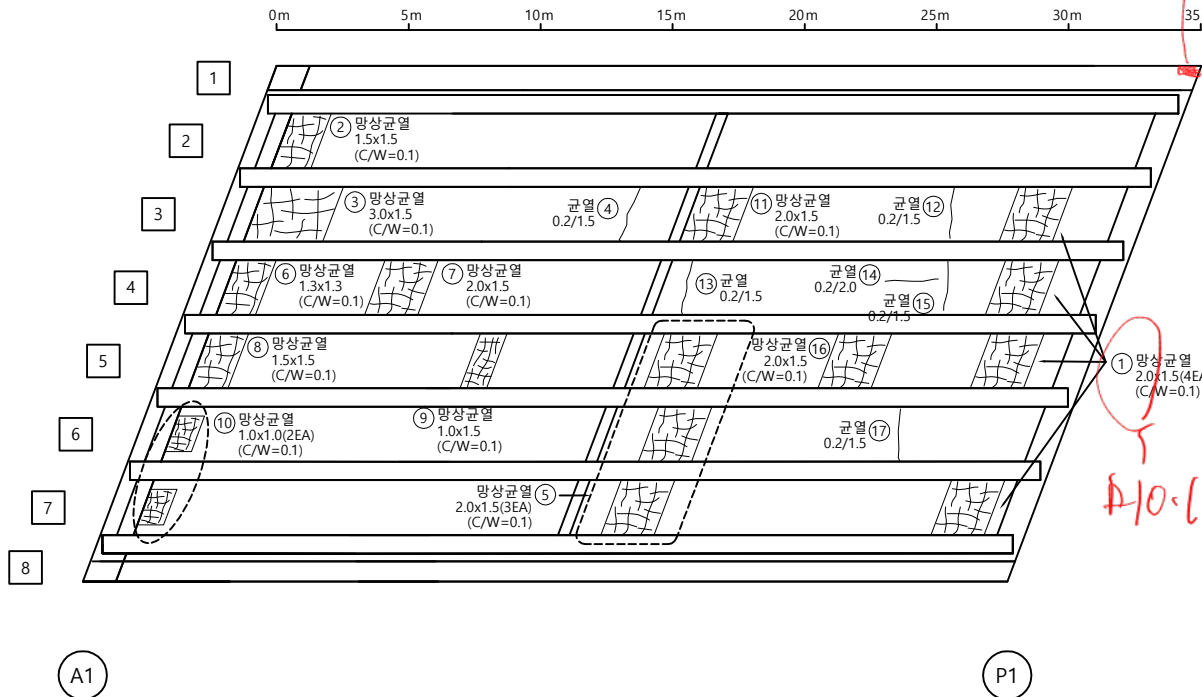
| 번호 | 선/구 | 부재명 | 손상현황 | 손상규모 | | | | | | 비고 |
|---|---|---|---|---|---|---|---|---|---|---|
| 1 | 구 | 배덕판 | 평상균열 | 0.1 | 2.0 | 1.5 | 4 | m | 12.00 | |
| 2 | 구 | 배덕판 | 평상균열 | 0.1 | 1.5 | 1.5 | 1 | m | 2.25 | |
| 3 | 구 | 배덕판 | 평상균열 | 0.1 | 3.0 | 1.5 | 1 | m | 4.50 | |
| 4 | 구 | 배덕판 | 균열 | 0.2 | 1.5 | | 1 | m | 1.50 | |
| 5 | 구 | 배덕판 | 평상균열 | 0.1 | 2.0 | 1.5 | 3 | m | 9.00 | |
| 6 | 구 | 배덕판 | 평상균열 | 0.1 | 1.3 | 1.3 | 1 | m | 1.69 | |
| 7 | 구 | 배덕판 | 평상균열 | 0.1 | 2.0 | 1.5 | 1 | m | 3.00 | |
| 8 | 구 | 배덕판 | 평상균열 | 0.1 | 1.5 | 1.5 | 1 | m | 2.25 | |
| 9 | 구 | 배덕판 | 평상균열 | 0.1 | 1.0 | 1.5 | 1 | m | 1.50 | |
| 10 | 구 | 배덕판 | 평상균열 | 0.1 | 1.0 | 1.0 | 2 | m | 2.00 | |
| 11 | 구 | 배덕판 | 평상균열 | 0.1 | 2.0 | 1.5 | 1 | m | 3.00 | |
| 12 | 구 | 배덕판 | 균열 | 0.2 | 1.5 | | 1 | m | 1.50 | |
| 13 | 구 | 배덕판 | 균열 | 0.2 | 1.5 | | 1 | m | 1.50 | |
| 14 | 구 | 배덕판 | 균열 | 0.2 | 2.0 | | 1 | m | 2.00 | |
| 15 | 구 | 배덕판 | 균열 | 0.2 | 1.5 | | 1 | m | 1.50 | |
| 16 | 구 | 배덕판 | 평상균열 | 0.1 | 2.0 | 1.5 | 1 | m | 3.00 | |
| 17 | 구 | 배덕판 | 균열 | 0.2 | 1.5 | | 1 | m | 1.50 | |

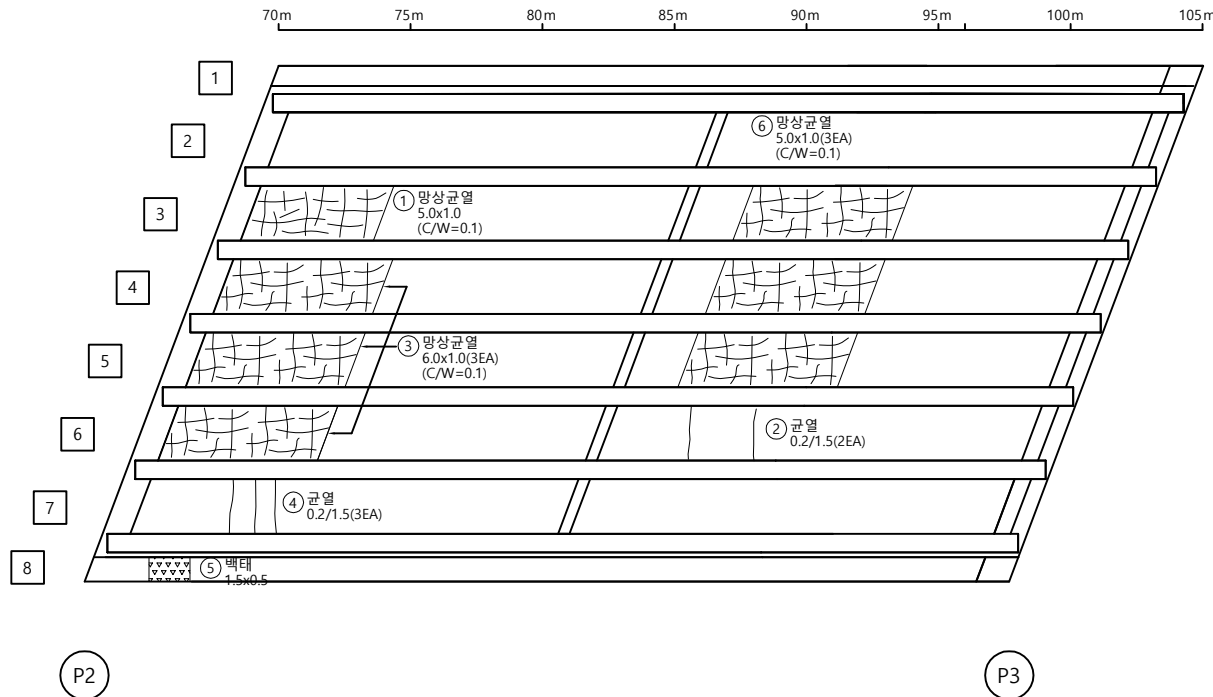
| 번호 | 선/구 | 부재명 | 손상현황 | 손상규모 | | | | | | 비고 |
|---|---|---|---|---|---|---|---|---|---|---|
| 1 | 구 | 배덕판 | 평상균열 | 0.1 | 5.0 | 1.0 | 1 | m | 5.00 | |
| 2 | 구 | 배덕판 | 균열 | 0.2 | 1.5 | | 2 | m | 3.00 | |
| 3 | 구 | 배덕판 | 평상균열 | 0.1 | 6.0 | 1.0 | 3 | m | 18.00 | |
| 4 | 구 | 배덕판 | 균열 | 0.2 | 1.5 | | 3 | m | 4.50 | |
| 6 | 구 | 배덕판 | 평상균열 | 0.1 | 5.0 | 1.0 | 3 | m | 15.00 | |

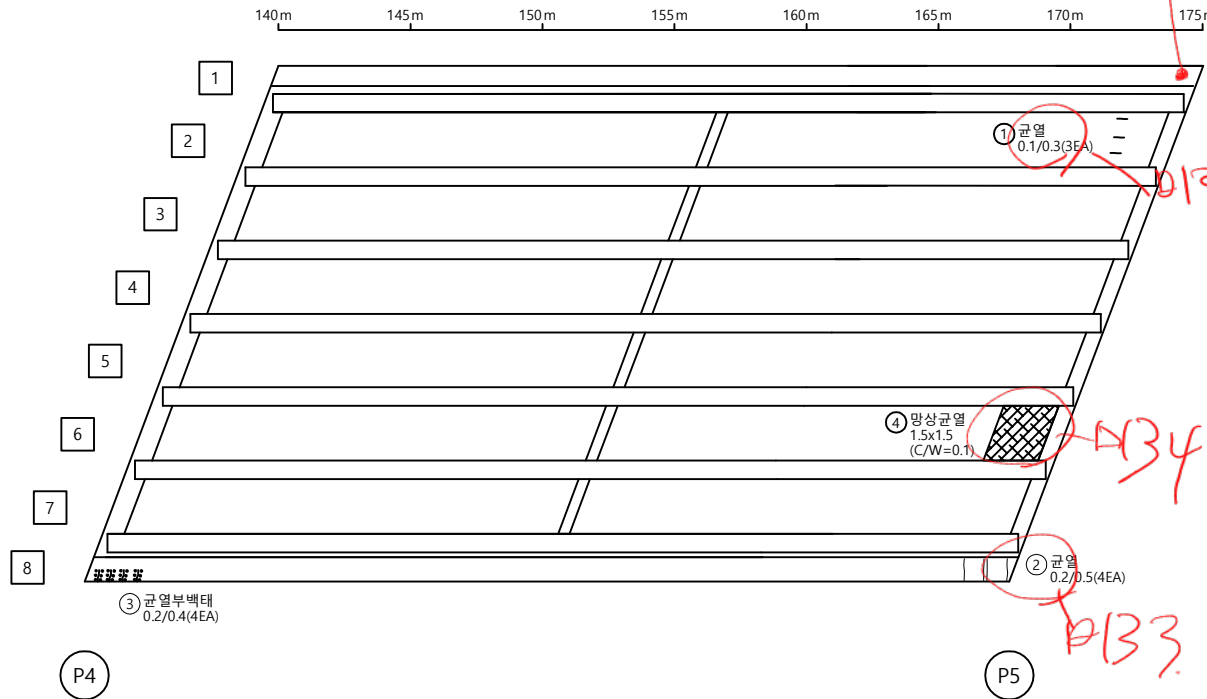
| 번호 | 선/구 | 부재명 | 손 상 현 상 | 손 상 규 모 | | | | | | 비고 |
|---|---|---|---|---|---|---|---|---|---|---|
| 1 | 구 | 배 덕판 | 균열 | 0.1 | 0.3 | | 3 | m | 0.90 | |
| 2 | 구 | 배 덕판 | 균열 | 0.2 | 0.5 | | 4 | m | 2.00 | |
| 3 | 구 | 배 덕판 | 균열부 백태 | 0.2 | 0.4 | | 4 | m | 1.60 | |
| 4 | 구 | 배 덕판 | 망상균열 | 0.1 | 1.5 | 1.5 | 1 | m <sup>2</sup> | 2.25 | |

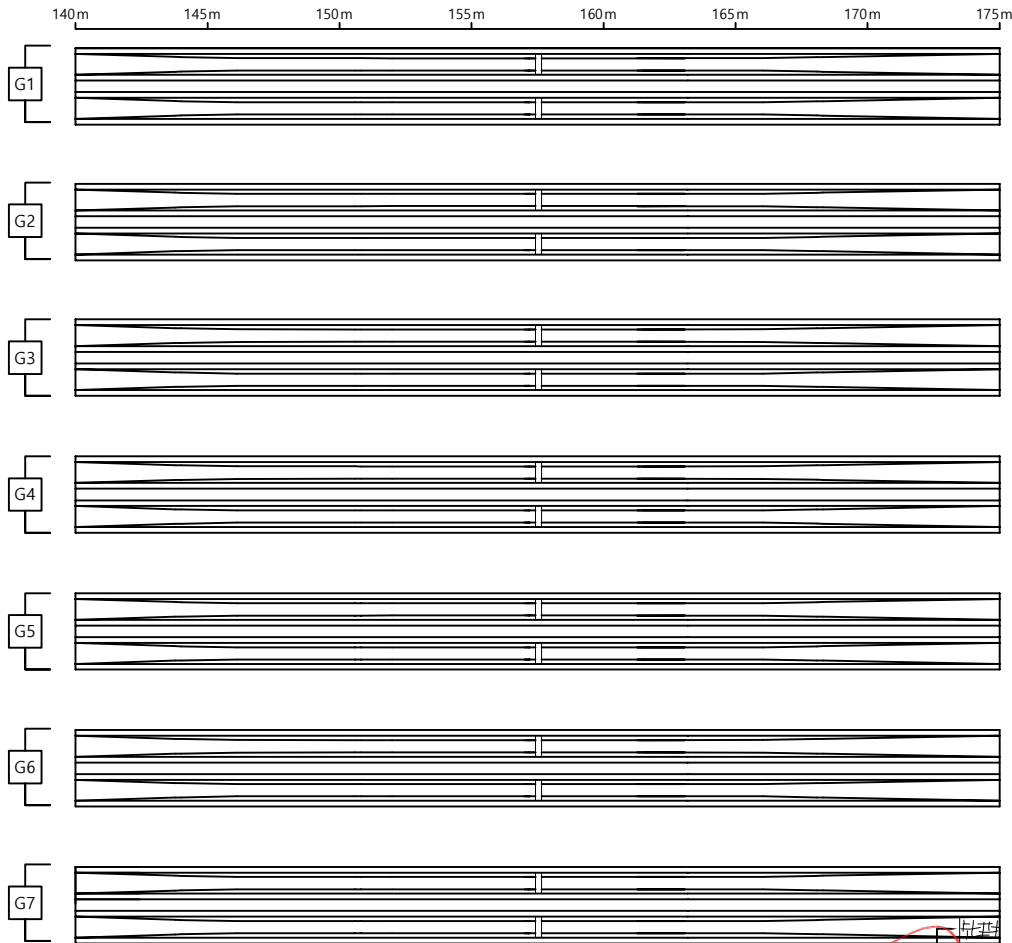
명상균열 1.5x1.5 (C/W=0.1)

| 번호 | 선/구 | 부재명 | 손 상 원 인 | 손 상 규 모 | | | | | | 비고 |
|---|---|---|---|---|---|---|---|---|---|---|
| 1 | 구 | 거더 | 명상균열 | 0.1 | 1.5 | 1.5 | 1 | m | 2.25 | |

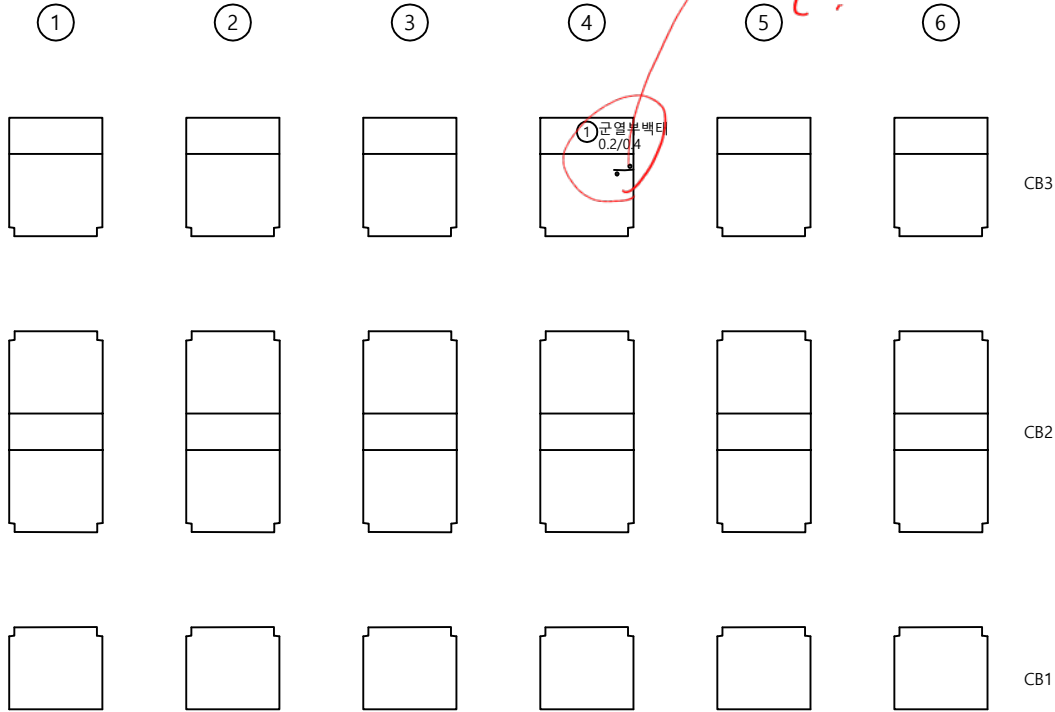
남창천교(울산) 가로보 S5

| 번호 | 선/구 | 부재명 | 손 상 현 황 | 손 상 규 모 | | | | | | 비고 |
|---|---|---|---|---|---|---|---|---|---|---|
| 1 | 구 | 가로보 | 균열부백태 | 0.2 | 0.4 | | 1 | m | 0.40 | |

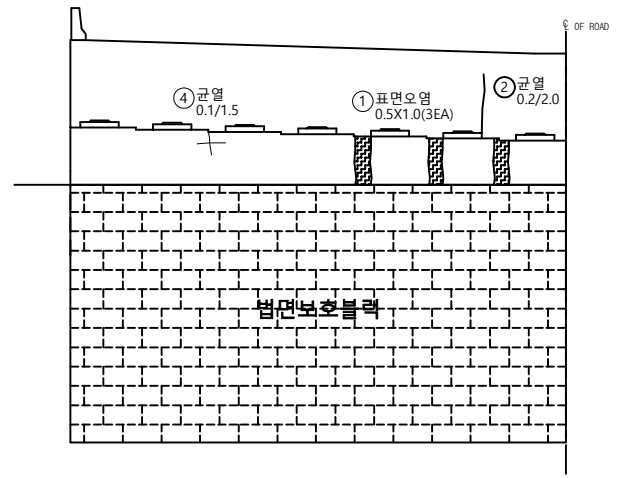
남창천교(울산) 교대 A1

| 교대 | | | | | | | | | |
|---|---|---|---|---|---|---|---|---|---|
| 2 | 구 | 교대 | 균열 | 0.2 | 2.0 | | 1 | m | 2.00 |
| 4 | 신 | 교대 | 균열 | 0.2 | 1.5 | | 1 | m | 1.50 |

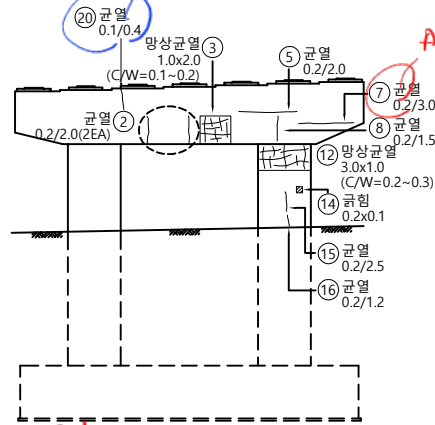
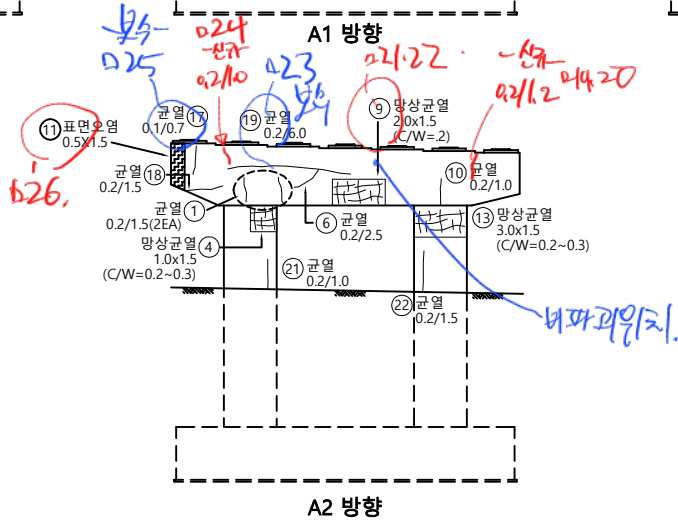
| 번호 | 신/구 | 부재명 | 손상현황 | 손상규모 | | | | | | 비고 |
|---|---|---|---|---|---|---|---|---|---|---|
| 1 | 구 | 교각 | 균열 | 0.2 | 1.5 | | 2 | m | 3.00 | |
| 2 | 구 | 교각 | 균열 | 0.2 | 2.0 | | 1 | m | 2.00 | |
| 3 | 구 | 교각 | 형상균열 | 0.2 | 1.0 | 2.0 | 1 | m | 2.00 | |
| 4 | 구 | 교각 | 형상균열 | 0.2 | 1.0 | 1.5 | 1 | m | 1.50 | |
| 5 | 구 | 교각 | 균열 | 0.2 | 2.0 | | 1 | m | 2.00 | |
| 6 | 구 | 교각 | 균열 | 0.2 | 2.5 | | 1 | m | 2.50 | |
| 7 | 구 | 교각 | 균열 | 0.2 | 3.0 | | 1 | m | 3.00 | |
| 8 | 구 | 교각 | 균열 | 0.2 | 1.5 | | 1 | m | 1.50 | |
| 9 | 구 | 교각 | 형상균열 | 0.2 | 2.0 | 1.5 | 1 | m | 3.00 | |
| 10 | 구 | 교각 | 균열 | 0.2 | 1.0 | | 1 | m | 1.00 | |
| 12 | 구 | 교각 | 형상균열 | 0.2 | 3.0 | 1.0 | 1 | m | 3.00 | |
| 13 | 구 | 교각 | 형상균열 | 0.2 | 3.0 | 1.5 | 1 | m | 4.50 | |
| 14 | 구 | 교각 | 균열 | 0.2 | 0.1 | | 1 | m | 0.02 | |
| 15 | 구 | 교각 | 균열 | 0.2 | 2.5 | | 1 | m | 2.50 | |
| 16 | 구 | 교각 | 균열 | 0.2 | 1.2 | | 1 | m | 1.20 | |
| 17 | 구 | 교각 | 균열 | 0.1 | 0.7 | | 1 | m | 0.70 | |
| 18 | 구 | 교각 | 균열 | 0.2 | 1.5 | | 1 | m | 1.50 | |
| 19 | 구 | 교각 | 균열 | 0.2 | 6.0 | | 1 | m | 6.00 | |
| 20 | 신 | 교각 | 균열 | 0.1 | 0.4 | | 1 | m | 0.40 | |
| 21 | 신 | 교각 | 균열 | 0.2 | 1.0 | | 1 | m | 1.00 | |
| 22 | 신 | 교각 | 균열 | 0.2 | 1.5 | | 1 | m | 1.50 | |

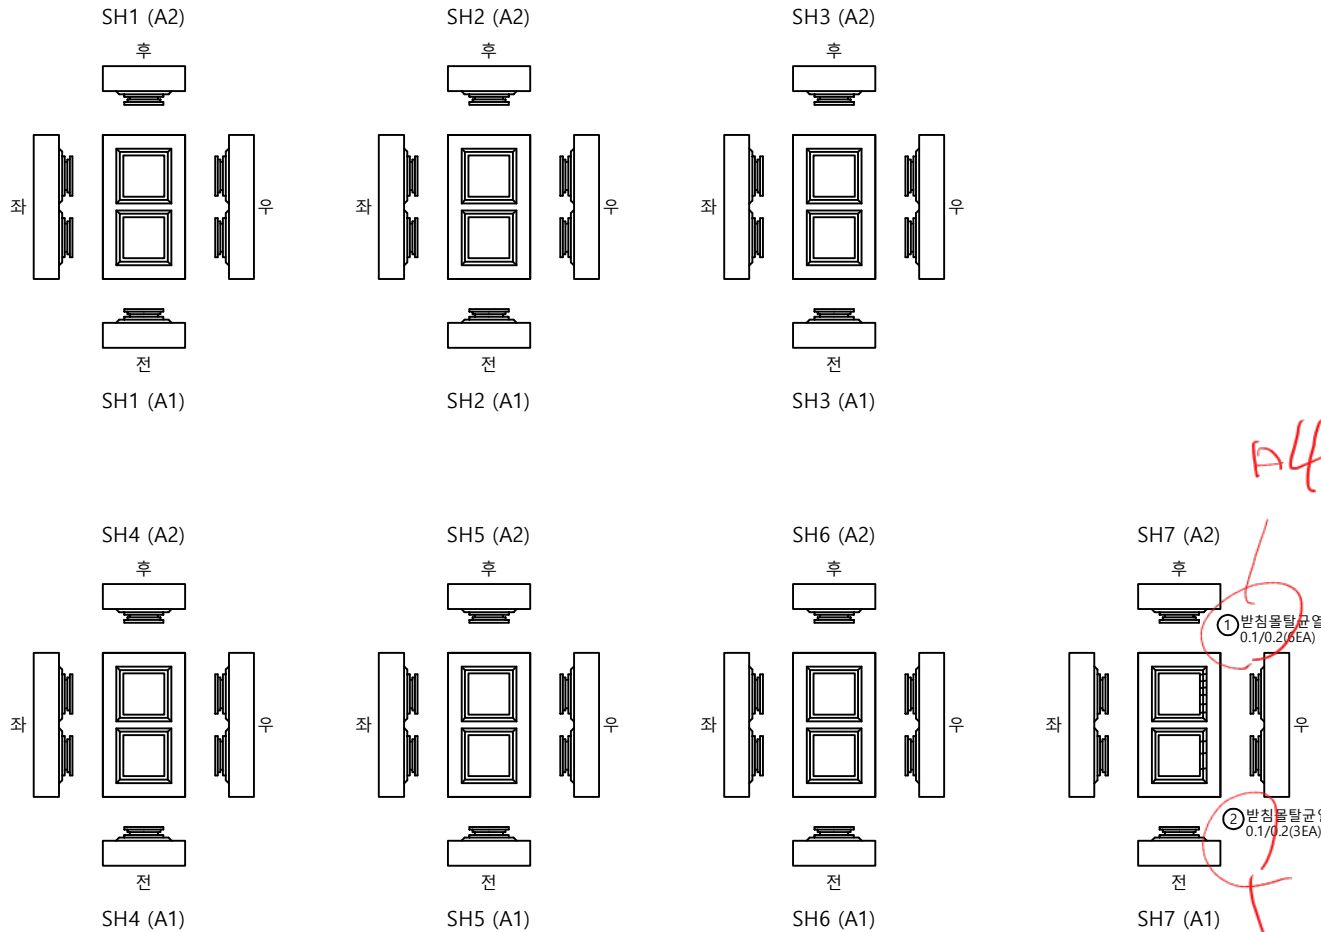
| 번호 | 신/구 | 부재명 | 손상현황 | 손상규모 | | | | | | 비고 |
|---|---|---|---|---|---|---|---|---|---|---|
| 1 | 구 | 교량받침 | 받침물탈균열 | 0.1 | 0.2 | | 6 | m | 1.20 | |
| 2 | 구 | 교량받침 | 받침물탈균열 | 0.1 | 0.2 | | 3 | m | 0.60 | |

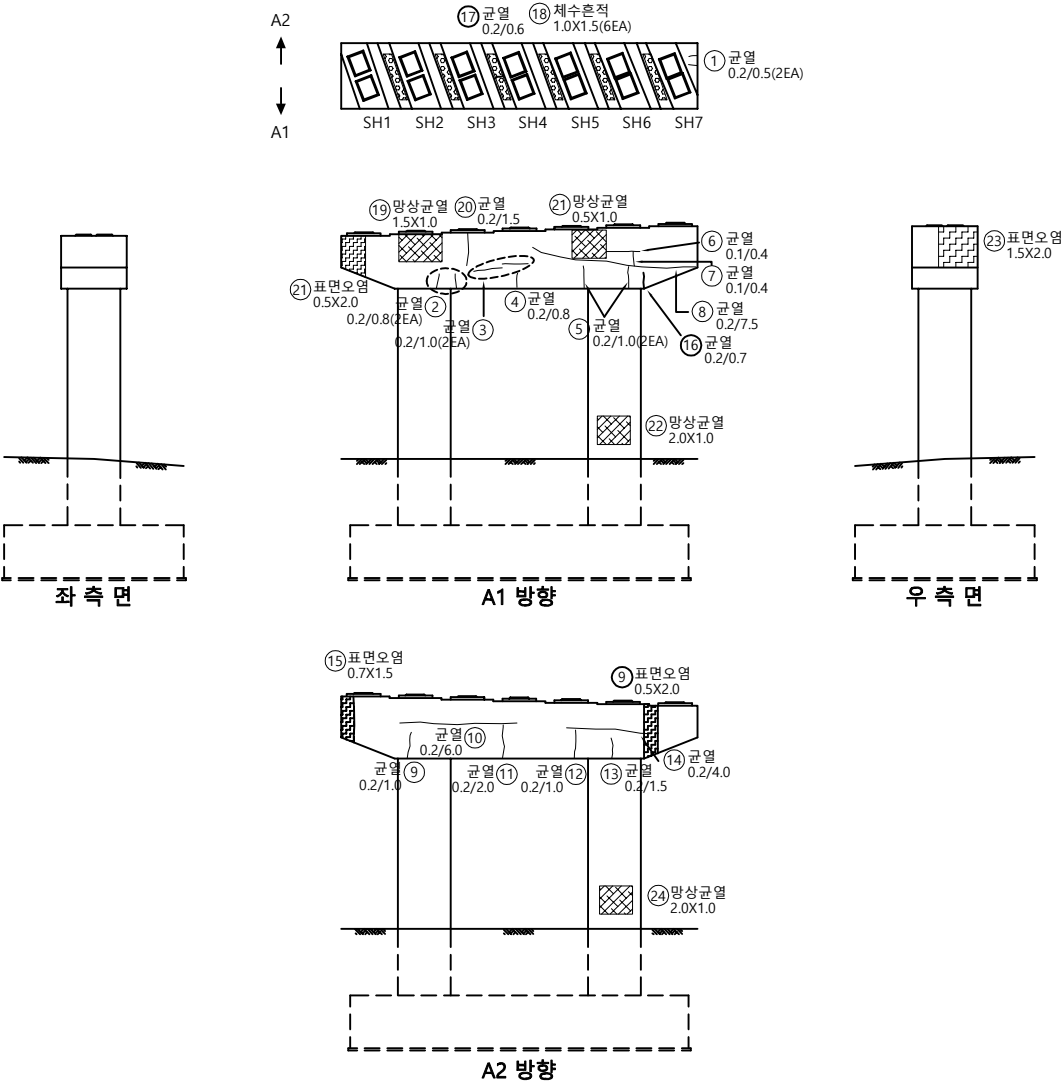
| 교각 | | | | | | | | | | |
|---|---|---|---|---|---|---|---|---|---|---|
| P3 | | | | | | | | | | |

| 교각 | | | | | | | | | | |
|---|---|---|---|---|---|---|---|---|---|---|
| 1 | 구 | 교각 | 균열 | 0.2 | 0.5 | | 2 | m | 1.00 | |
| 2 | 구 | 교각 | 균열 | 0.2 | 0.8 | | 2 | m | 1.60 | |
| 3 | 구 | 교각 | 균열 | 0.2 | 1.0 | | 2 | m | 2.00 | |
| 4 | 구 | 교각 | 균열 | 0.2 | 0.8 | | 1 | m | 0.80 | |
| 5 | 구 | 교각 | 균열 | 0.2 | 1.0 | | 2 | m | 2.00 | |
| 6 | 구 | 교각 | 균열 | 0.1 | 0.4 | | 1 | m | 0.40 | |
| 7 | 구 | 교각 | 균열 | 0.1 | 0.4 | | 1 | m | 0.40 | |
| 8 | 구 | 교각 | 균열 | 0.2 | 7.5 | | 1 | m | 7.50 | |
| 10 | 구 | 교각 | 균열 | 0.2 | 6.0 | | 1 | m | 6.00 | |
| 11 | 구 | 교각 | 균열 | 0.2 | 2.0 | | 1 | m | 2.00 | |
| 12 | 구 | 교각 | 균열 | 0.2 | 1.0 | | 1 | m | 1.00 | |
| 13 | 구 | 교각 | 균열 | 0.2 | 1.5 | | 1 | m | 1.50 | |
| 14 | 구 | 교각 | 균열 | 0.2 | 4.0 | | 1 | m | 4.00 | |
| 16 | 구 | 교각 | 균열 | 0.2 | 0.7 | | 1 | m | 0.70 | |
| 17 | 구 | 교각 | 균열 | 0.2 | 0.6 | | 1 | m | 0.60 | |
| 19 | 신 | 교각 | 망상균열 | 0.2 | 1.5 | 1.0 | 1 | ㎡ | 1.50 | |
| 20 | 신 | 교각 | 균열 | 0.2 | 1.5 | | 1 | m | 1.50 | |
| 21 | 신 | 교각 | 망상균열 | 0.2 | 0.5 | 1.0 | 1 | ㎡ | 0.50 | |
| 22 | 신 | 교각 | 망상균열 | 0.2 | 2.0 | 1.0 | 1 | ㎡ | 2.00 | |
| 24 | 신 | 교각 | 망상균열 | 0.2 | 2.0 | 1.0 | 1 | ㎡ | 2.00 | |

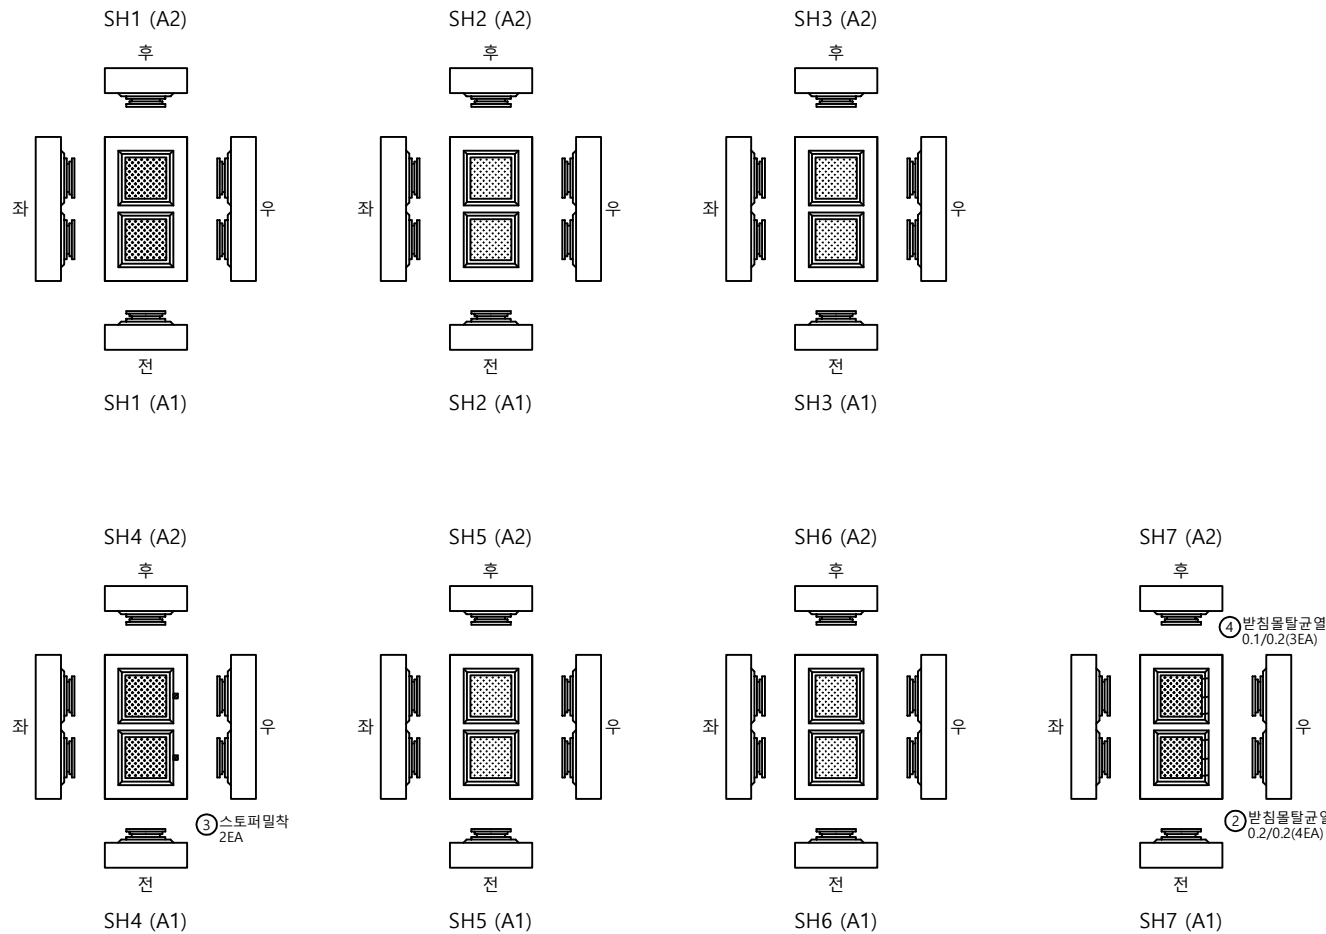
남창천교(울산) 받침장치 P3

① 받침부식  
14EA

| 번호 | 선/구 | 부재명 | 손 상 현 황 | 손 상 규 모 | | | | | 비고 |
|---|---|---|---|---|---|---|---|---|---|
| 1 | 구 | 교량받침 | 플레이트 부식 | | | | 14 | EA | 14.00 |
| 2 | 구 | 교량받침 | 받침물탈 균열 | 0.1 | 0.2 | | 3 | m | 0.60 |
| 4 | 구 | 교량받침 | 받침물탈 균열 | 0.1 | 0.2 | | 3 | m | 0.60 |

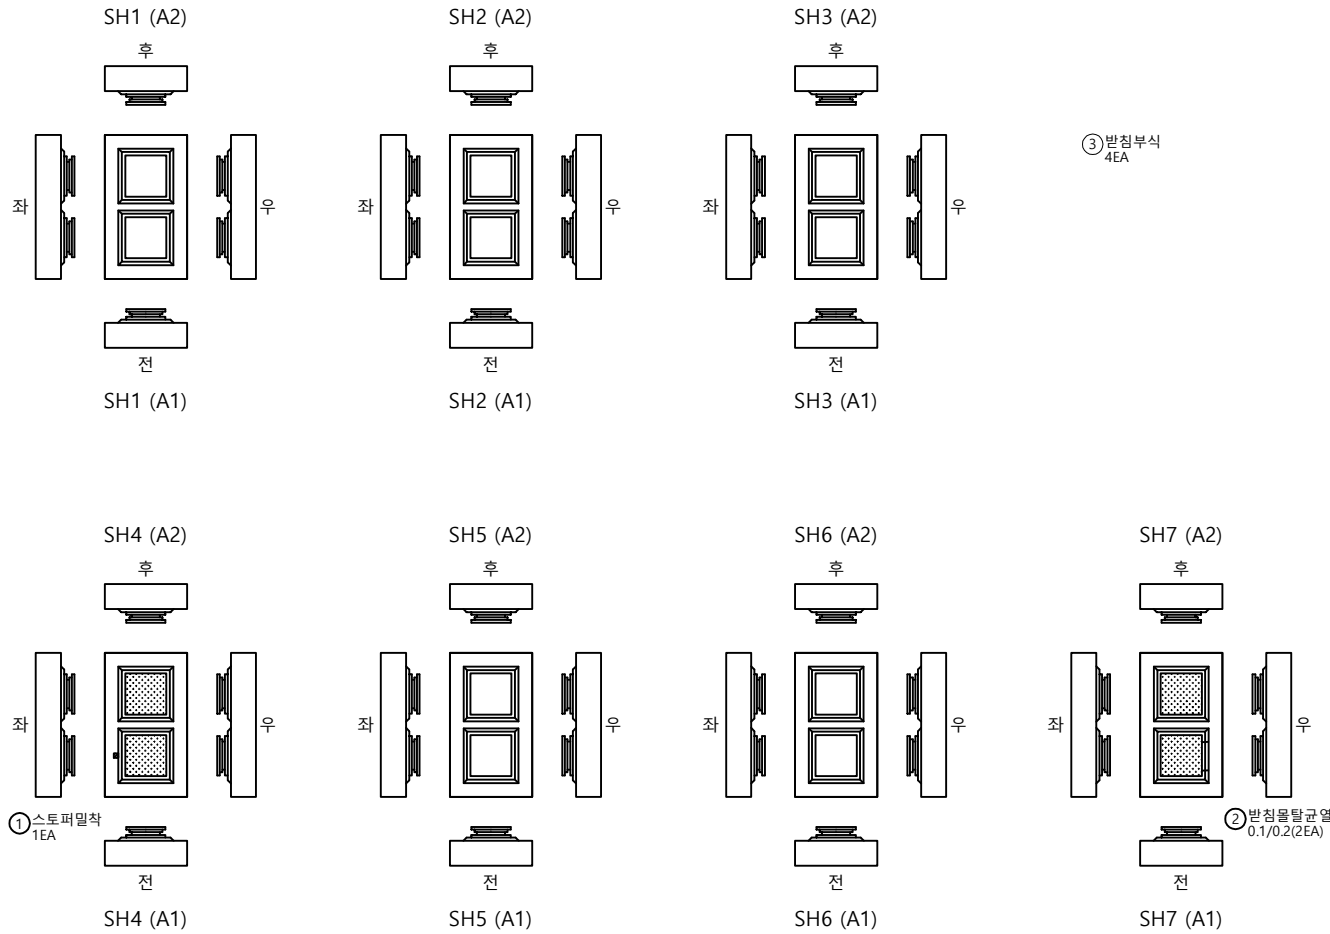
# 남창천교(울산) 받침장치 P4

| 받침장치 | | | | | | | | | |
|---|---|---|---|---|---|---|---|---|---|
| 2 | 구 | 교량받침 | 받침물탈 균열 | 0.1 | 0.2 | | 2 | m | 0.40 |
| 3 | 구 | 교량받침 | 플레이트 부식 | | | | 4 | EA | 4.00 |

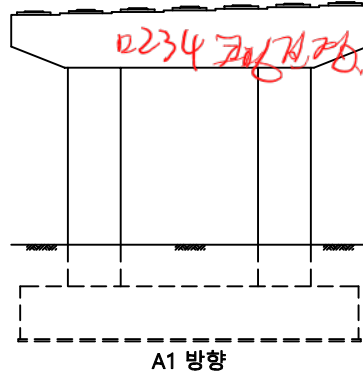
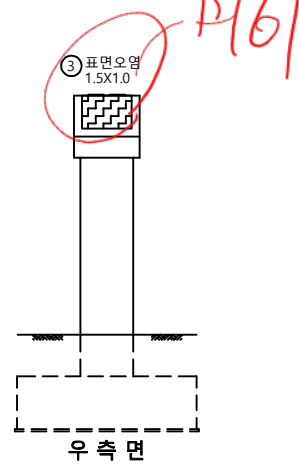
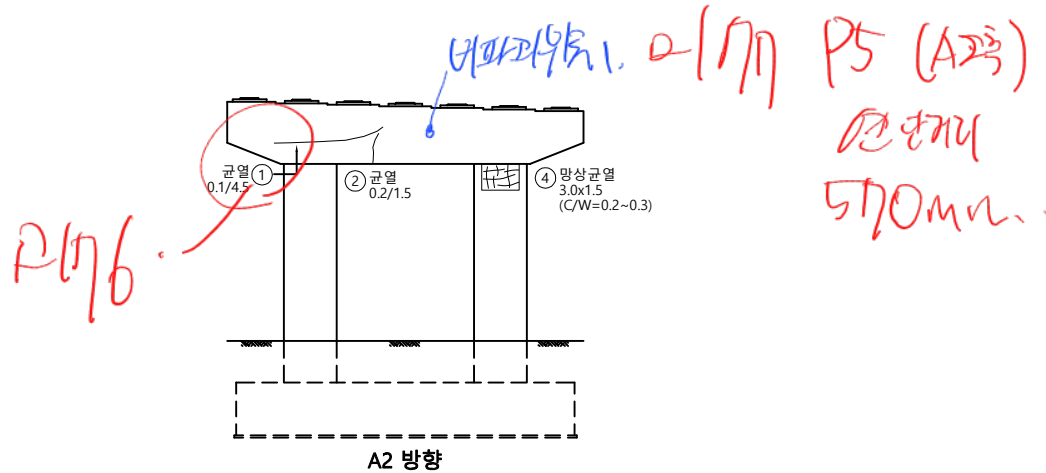
| 번호 | 선/구 | 부재명 | 손상현황 | 손상규모 | | | | | | 비고 |
|---|---|---|---|---|---|---|---|---|---|---|
| 1 | 구 | 교각 | 균열 | 0.1 | 4.5 | | 1 | m | 4.50 | |
| 2 | 구 | 교각 | 균열 | 0.2 | 1.5 | | 1 | m | 1.50 | |
| 4 | 구 | 교각 | 팽창균열 | 0.2 | 3.0 | 1.5 | 1 | m <sup>2</sup> | 4.50 | |

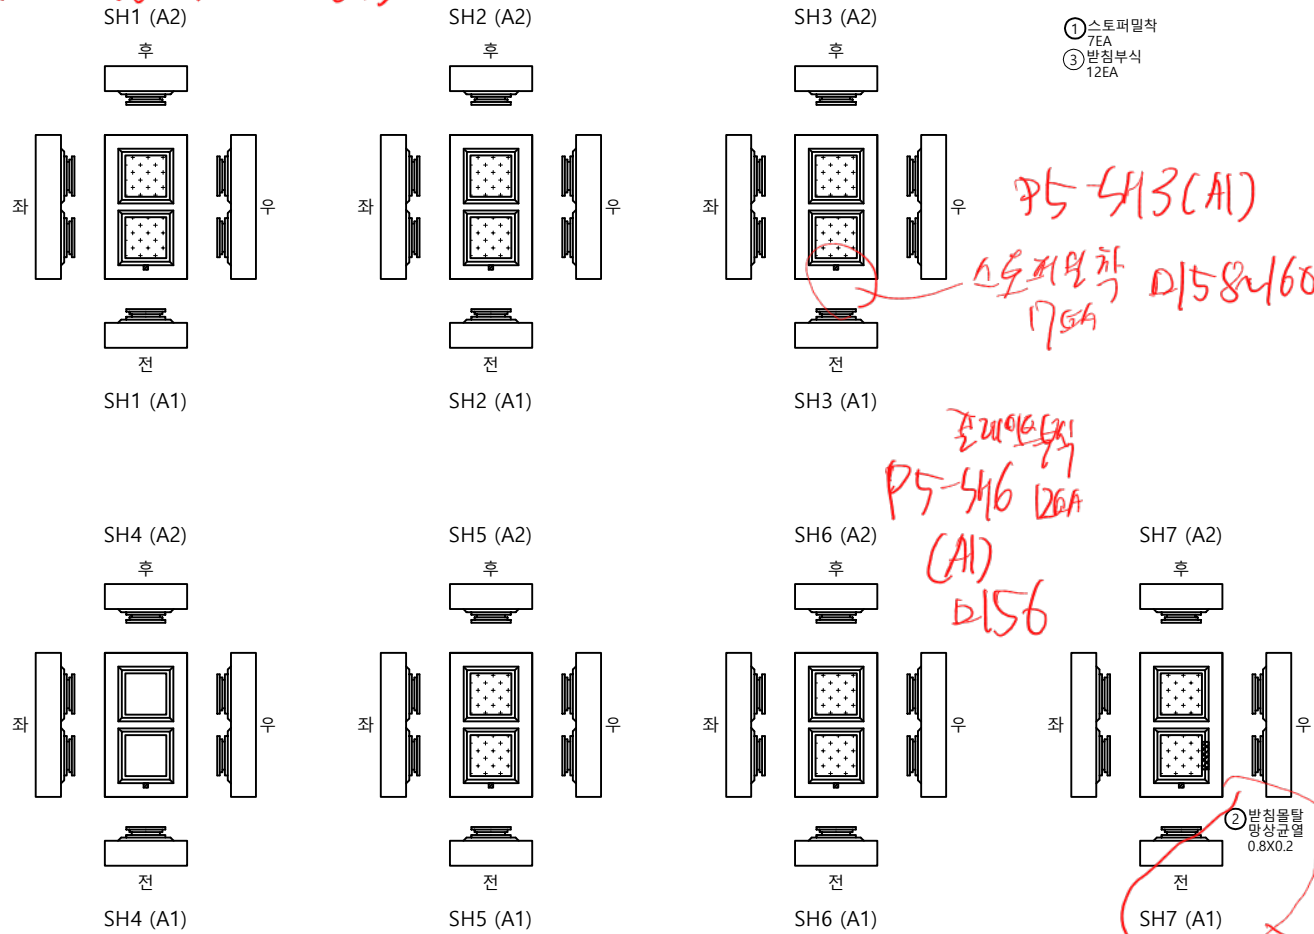
남창천교(울산) 받침장치 P5

- ① 스토퍼 부착 7EA
- ② 받침부식 12EA
