# 남창천교(울산) 교면포장 S1

2023년 부산울산고속도로 정밀안전점검 및 성능평가용역

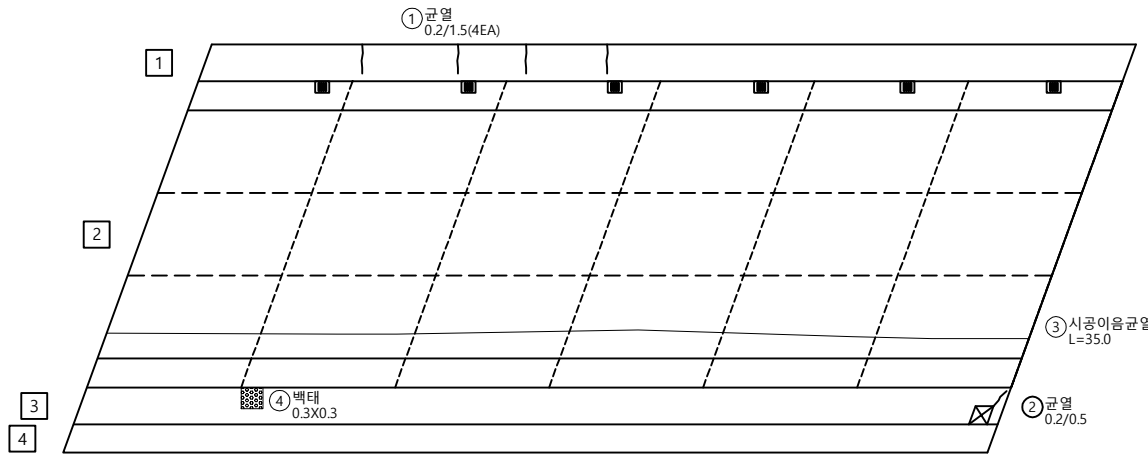
# 남창천교(울산) 교면포장 S2

| 번호 | 신/구 | 부재명 | 손상현황 | 손상규모 | | | | | 비고 |
|---|---|---|---|---|---|---|---|---|---|
| 1 | 구 | 방수벽 | 균열 | 0.2 | 1.5 | | 4 | m | 6.00 |
| 2 | 구 | 방수벽 | 균열 | 0.2 | 0.5 | | 1 | m | 0.50 |
| 3 | 구 | 교면포장 | 시공이음 균열 | 1.0 | 35.0 | | 1 | m | 35.00 |
| 4 | 구 | 방수벽 | 백태 | | 0.3 | 0.3 | 1 | m <sup>2</sup> | 0.09 |

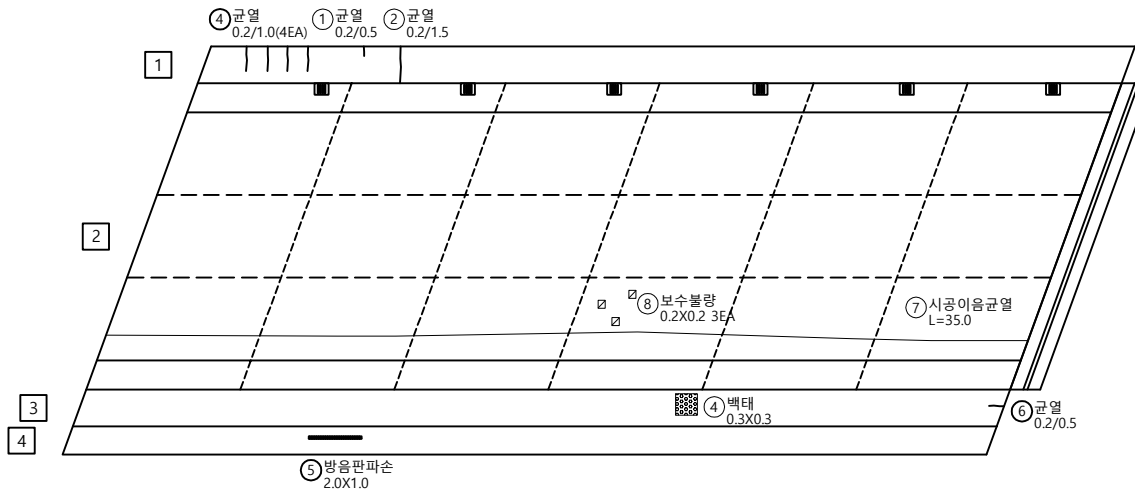
# 남창천교(울산) 교면포장 S3

| 번호 | 신/구 | 부재명 | 손상현황 | 손상규모 | | | | | 비고 |
|---|---|---|---|---|---|---|---|---|---|
| 1 | 구 | 방호벽 | 균열 | 0.2 | 0.5 | | 1 | m | 0.50 |
| 2 | 구 | 방호벽 | 균열 | 0.2 | 1.5 | | 1 | m | 1.50 |
| 3 | 신 | 방호벽 | 백태 | | 0.5 | 0.3 | 1 | m <sup>2</sup> | 0.15 |
| 4 | 구 | 방호벽 | 균열 | 0.2 | 1.0 | | 4 | m | 4.00 |
| 5 | 구 | 방호벽 | 방음판 파손 | | 2.0 | 1.0 | 1 | m <sup>2</sup> | 2.00 |
| 6 | 구 | 방호벽 | 균열 | 0.2 | 0.5 | | 1 | m | 0.50 |
| 7 | 구 | 교면포장 | 시공이음 균열 | 1.0 | 35.0 | | 1 | m | 35.00 |
| 8 | 신 | 교면포장 | 보수불량 | | 0.2 | 0.2 | 3 | m <sup>2</sup> | 0.12 |

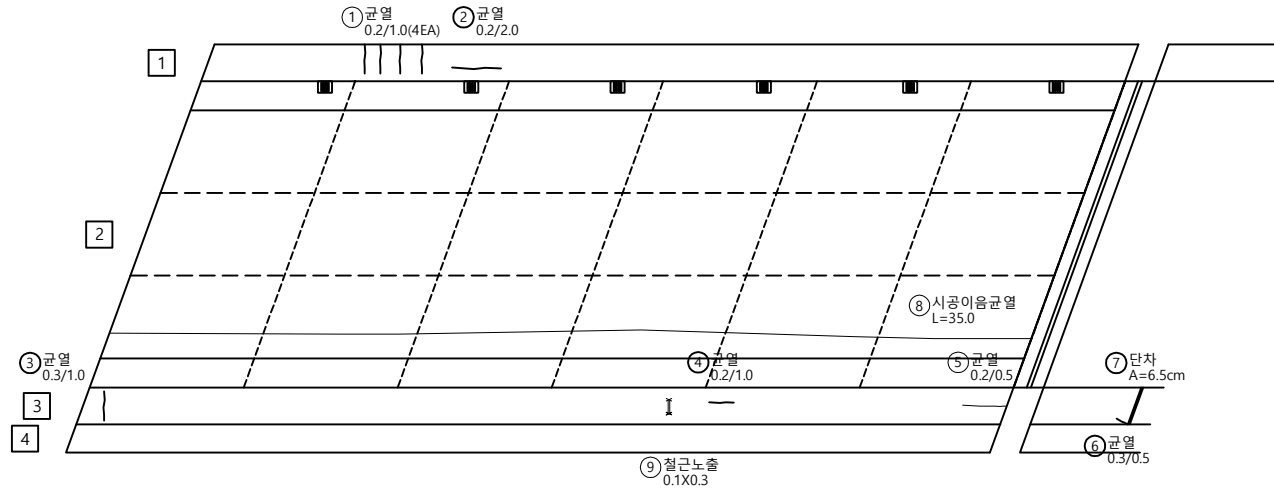
| 번호 | 신/구 | 부재명 | 손상현황 | 손상규모 | | | | | 비고 |
|---|---|---|---|---|---|---|---|---|---|
| 1 | 구 | 방호벽 | 균열 | 0.2 | 1.0 | | 4 | m | 4.00 |
| 2 | 구 | 방호벽 | 균열 | 0.2 | 2.0 | | 1 | m | 2.00 |
| 3 | 구 | 방호벽 | 균열 | 0.3 | 1.0 | | 1 | m | 1.00 |
| 4 | 구 | 방호벽 | 균열 | 0.2 | 1.0 | | 1 | m | 1.00 |
| 5 | 신 | 방호벽 | 균열 | 0.2 | 1.0 | | 1 | m | 1.00 |
| 6 | 구 | 방호벽 | 균열 | 0.3 | 0.5 | | 1 | m | 0.50 |
| 8 | 구 | 교면포장 | 시공미흡 균열 | 1.0 | 35.0 | | 1 | m | 35.00 |

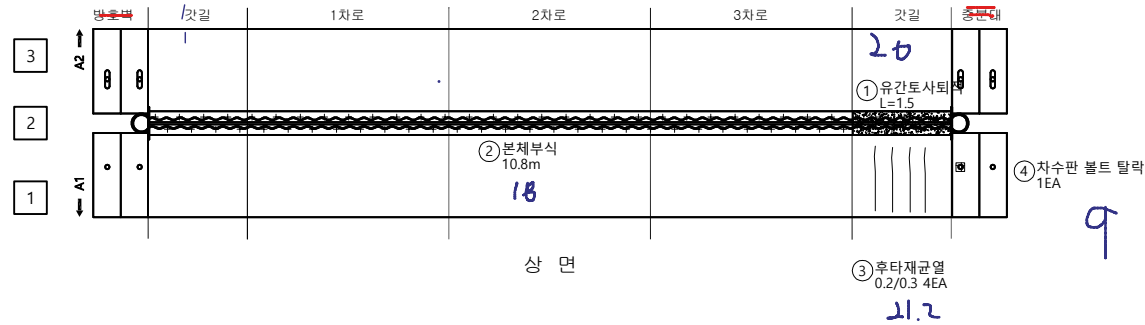
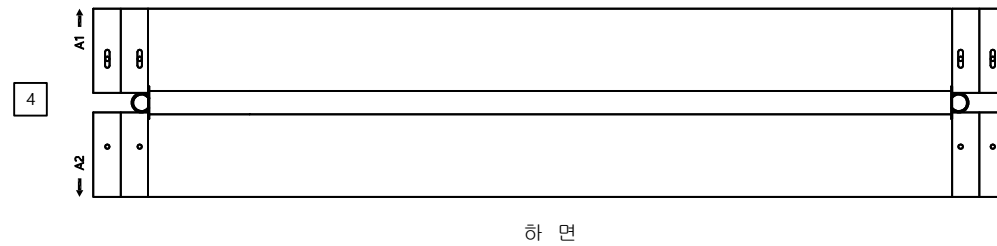
| 번호 | 선/구 | 부재명 | 손 상 현 황 | 손 상 규 모 | | | | | 비고 |
|---|---|---|---|---|---|---|---|---|---|
| 2 | 신 | 신축이음 | 본체부식 | | 10.8 | | 1 | m | 10.80 |
| 3 | 신 | 신축이음 | 후타재 균열 | 0.2 | 0.3 | | 4 | m | 1.20 |

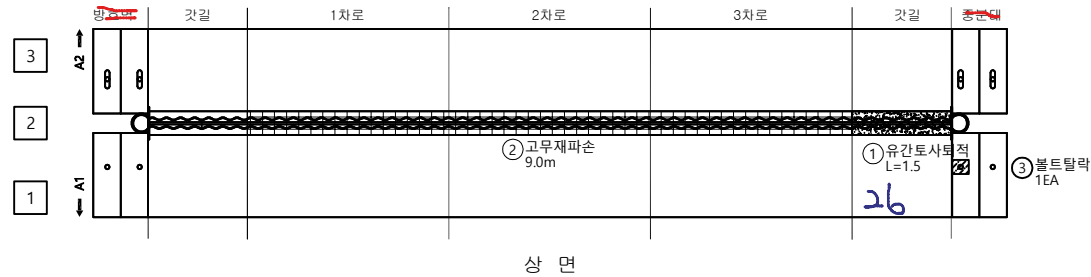
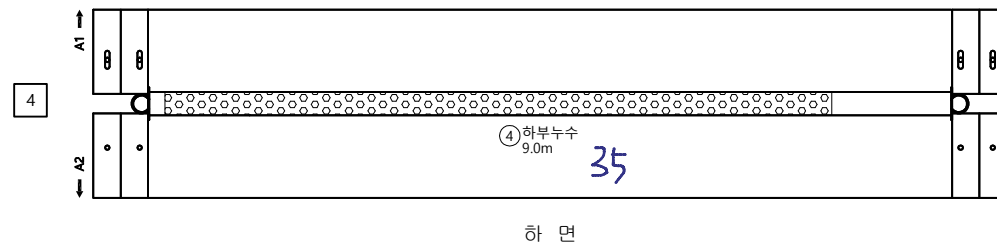
| 변호 | 선/구 | 부재명 | 손상현황 | 손상규모 | | | | | 비고 |
|---|---|---|---|---|---|---|---|---|---|
| 4 | 신 | 신축이음 | 해부누수 | 9.0 | | | 1 | m | 9.00 |

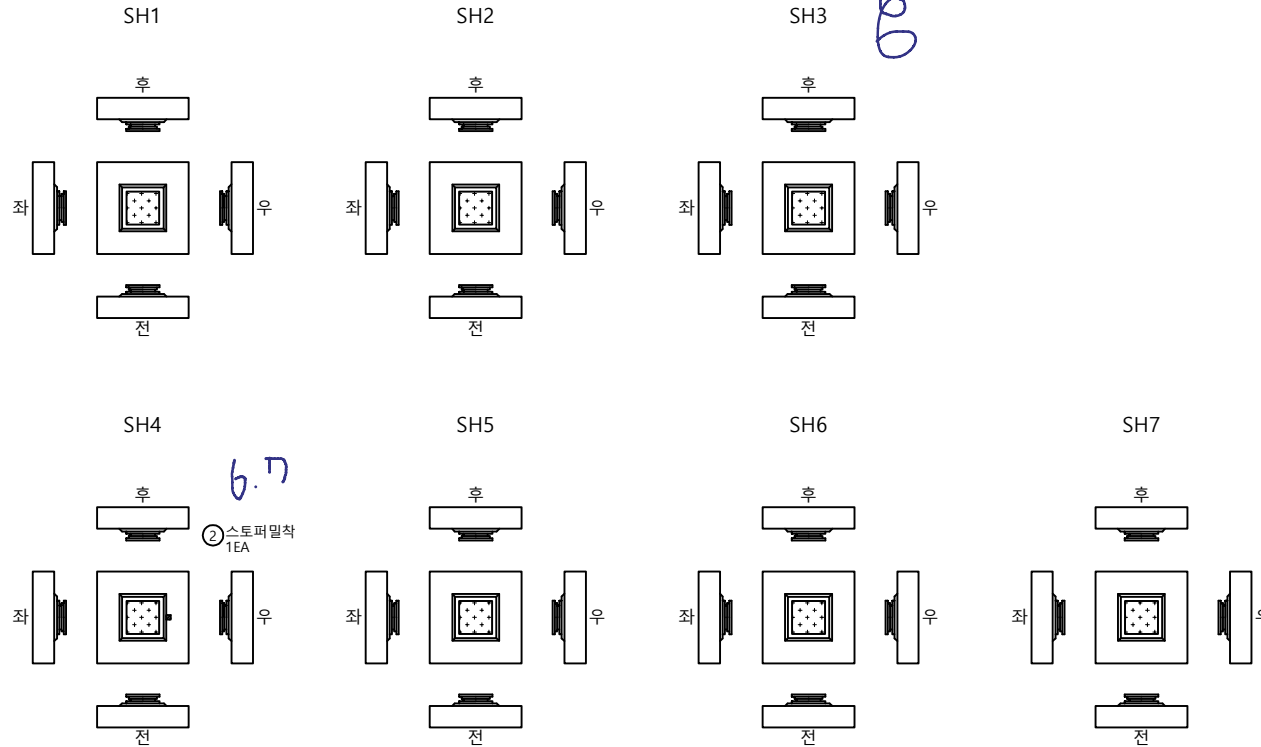
① 플레이트 부식  
7EA

| 번호 | 신/구 | 부재명 | 손상현황 | 손상규모 | | | | | 비고 |
|---|---|---|---|---|---|---|---|---|---|
| 1 | 신 | 교량받침 | 플레이트 부식 | | | | 7 | EA | 7.00 |

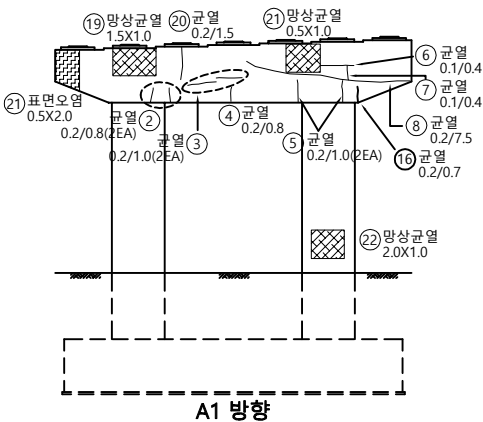
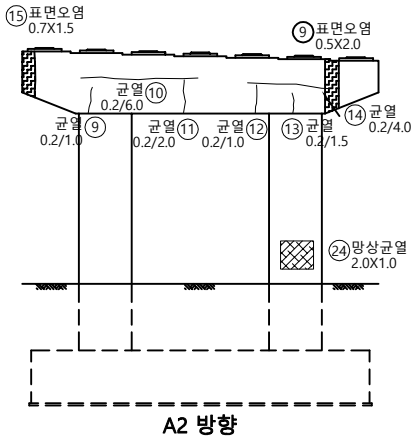
| 교각 | | | | | | | | | | |
|---|---|---|---|---|---|---|---|---|---|---|
| P3 | | | | | | | | | | |

| 교각 | | | | | | | | | | |
|---|---|---|---|---|---|---|---|---|---|---|
| 1 | 구 | 교각 | 균열 | 0.2 | 0.5 | | 2 | m | 1.00 | |
| 8 | 구 | 교각 | 균열 | 0.2 | 7.5 | | 1 | m | 7.50 | |
| 10 | 구 | 교각 | 균열 | 0.2 | 6.0 | | 1 | m | 6.00 | |
| 19 | 신 | 교각 | 명상균열 | 0.2 | 1.5 | 1.0 | 1 | ㎡ | 1.50 | |
| 22 | 신 | 교각 | 명상균열 | 0.2 | 2.0 | 1.0 | 1 | ㎡ | 2.00 | |

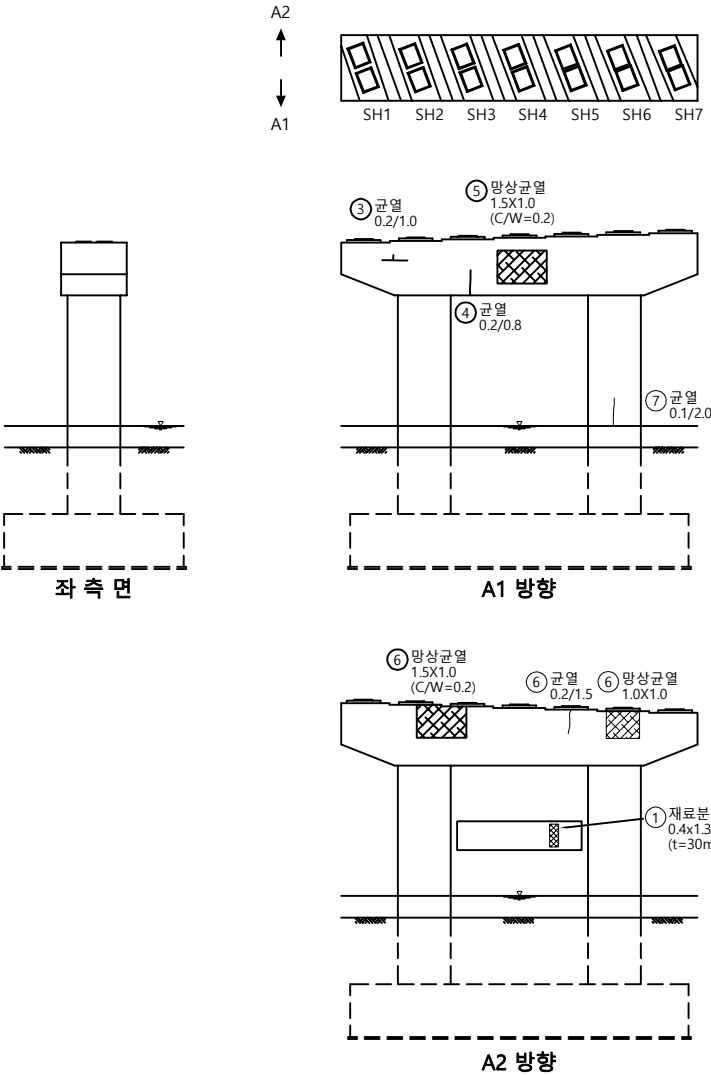
| 교각 | | | | | | | | | |
|---|---|---|---|---|---|---|---|---|---|
| P4 | | | | | | | | | |

| 교각 | | | | | | | | | |
|---|---|---|---|---|---|---|---|---|---|
| 2 | 구 | 교각 | 균열 | 0.2 | 3.0 | | 1 | m | 3.00 |
| 5 | 구 | 교각 | 망상균열 | 0.2 | 1.5 | 1.0 | 1 | m | 1.50 |
| 8 | 신 | 교각 | 균열 | 0.2 | 1.5 | | 1 | m | 1.50 |
| 9 | 신 | 교각 | 망상균열 | 0.2 | 1.0 | 1.0 | 1 | m | 1.00 |

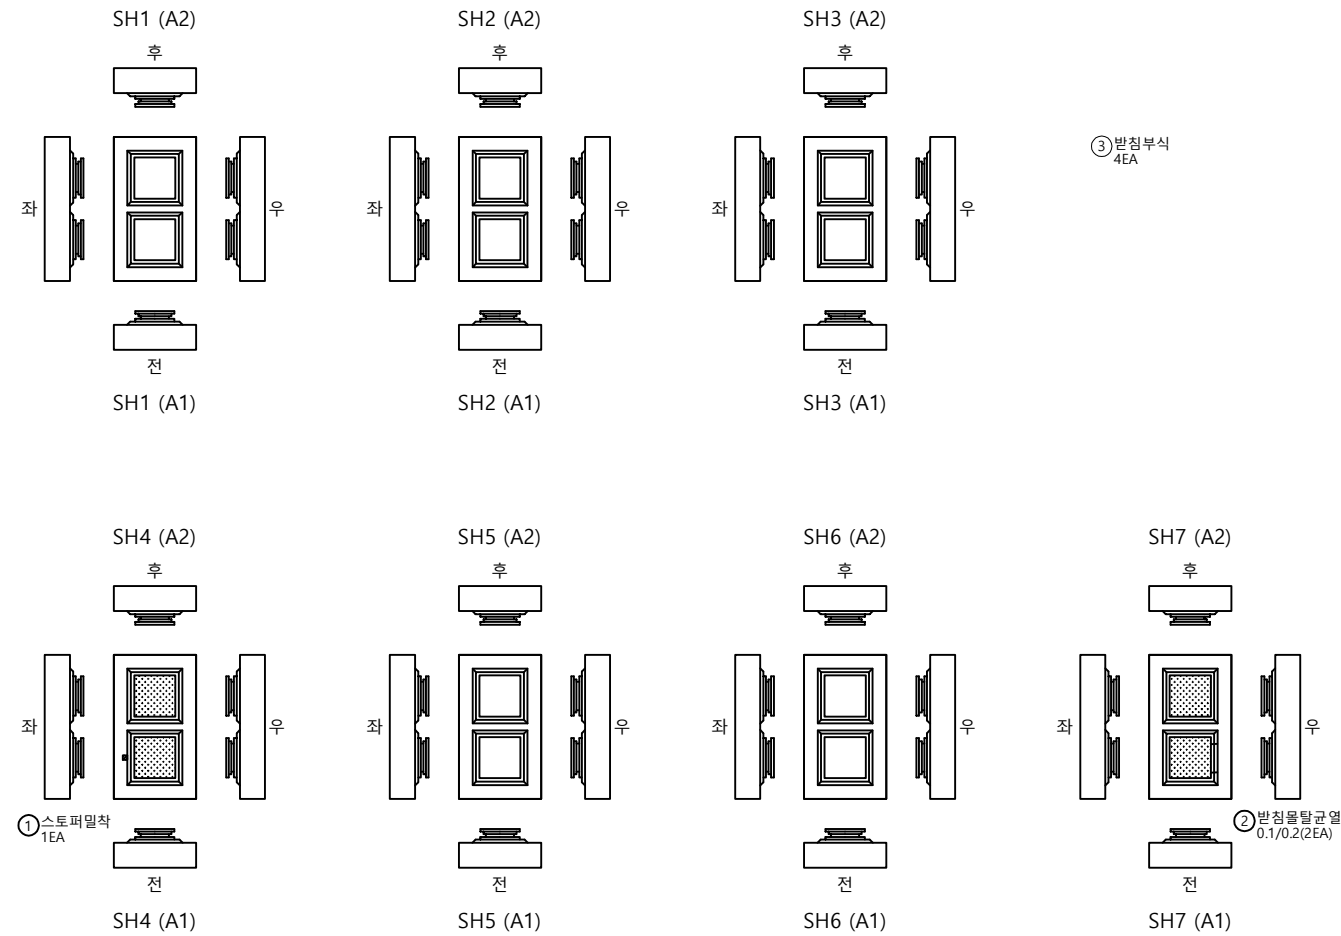
# 남창천교(울산) 받침장치 P4

| 받침장치 | | | | | | | | | |
|---|---|---|---|---|---|---|---|---|---|
| 2 | 구 | 교량받침 | 받침물탈 균열 | 0.1 | 0.2 | | 2 | m | 0.40 |
| 3 | 구 | 교량받침 | 플레이트 부식 | | | | 4 | EA | 4.00 |

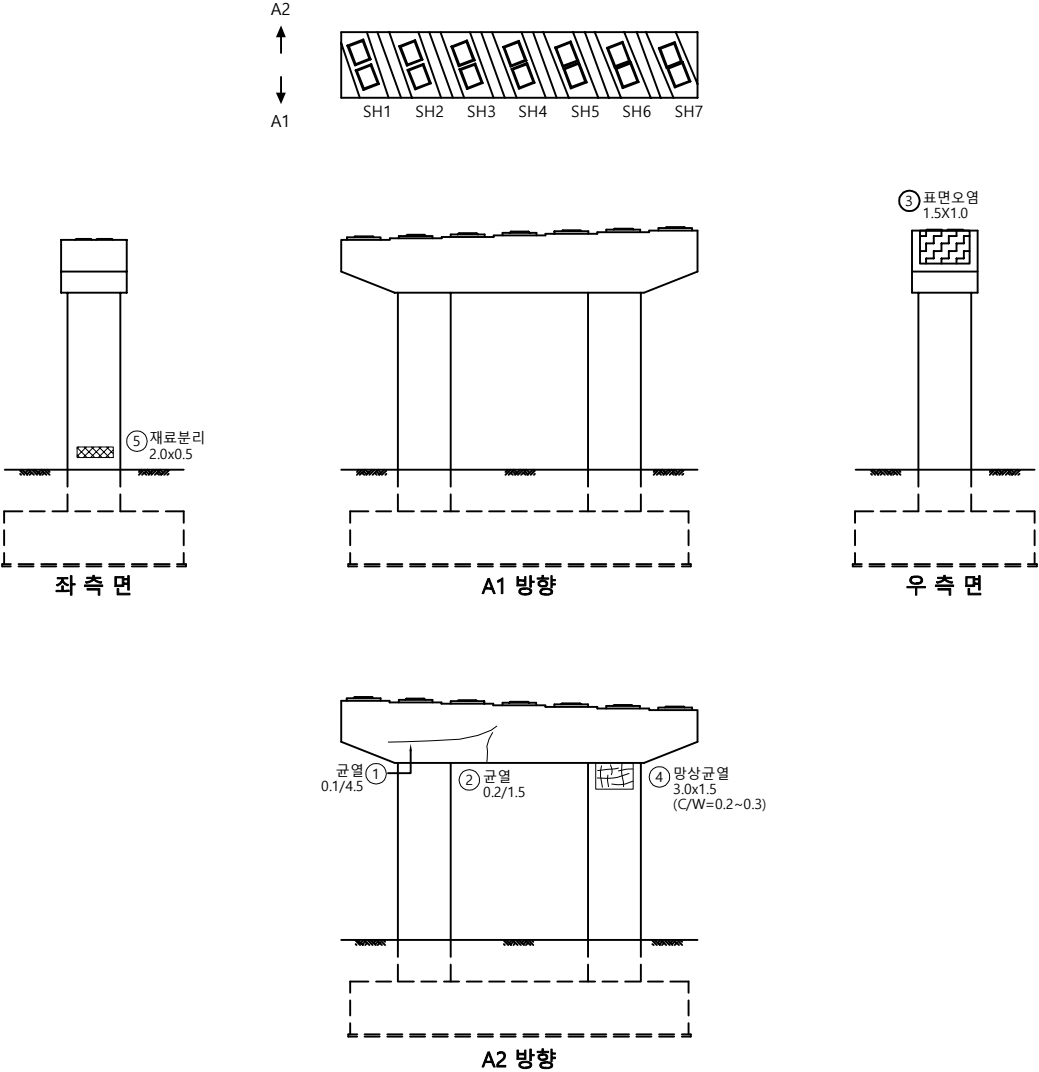
| 교각 | | | | | | | | | |
|---|---|---|---|---|---|---|---|---|---|
| P5 | | | | | | | | | |

| 교각 | | | | | | | | | |
|---|---|---|---|---|---|---|---|---|---|
| 1 | 구 | 교각 | 균열 | 0.1 | 4.5 | | 1 | m | 4.50 |
| 2 | 구 | 교각 | 균열 | 0.2 | 1.5 | | 1 | m | 1.50 |
| 4 | 구 | 교각 | 광상균열 | 0.2 | 3.0 | 1.5 | 1 | m <sup>2</sup> | 4.50 |

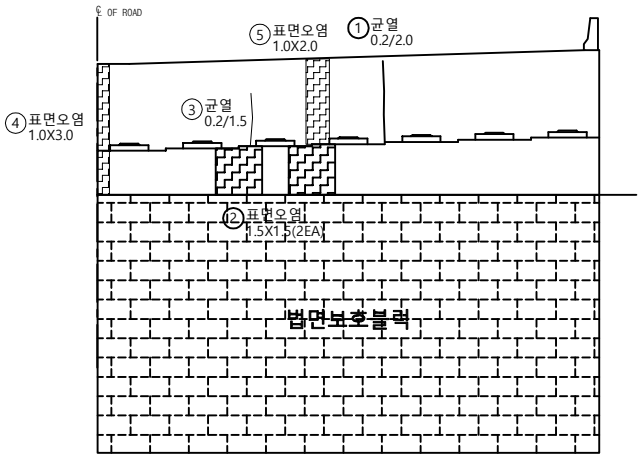
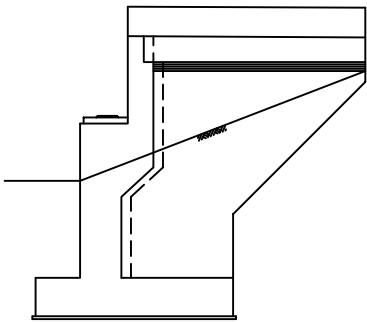
| 교대 | | | | | | | | | | |
|---|---|---|---|---|---|---|---|---|---|---|
| 1 | 구 | 교대 | 균열 | 0.2 | 2.0 | | 1 | m | 2.00 | |
| 3 | 구 | 교대 | 균열 | 0.2 | 1.5 | | 1 | m | 1.50 | |
