# 내리천교(부산) 교면포장 S1

2023년 부산울산고속도로 정밀안전점검 및 성능평가용역

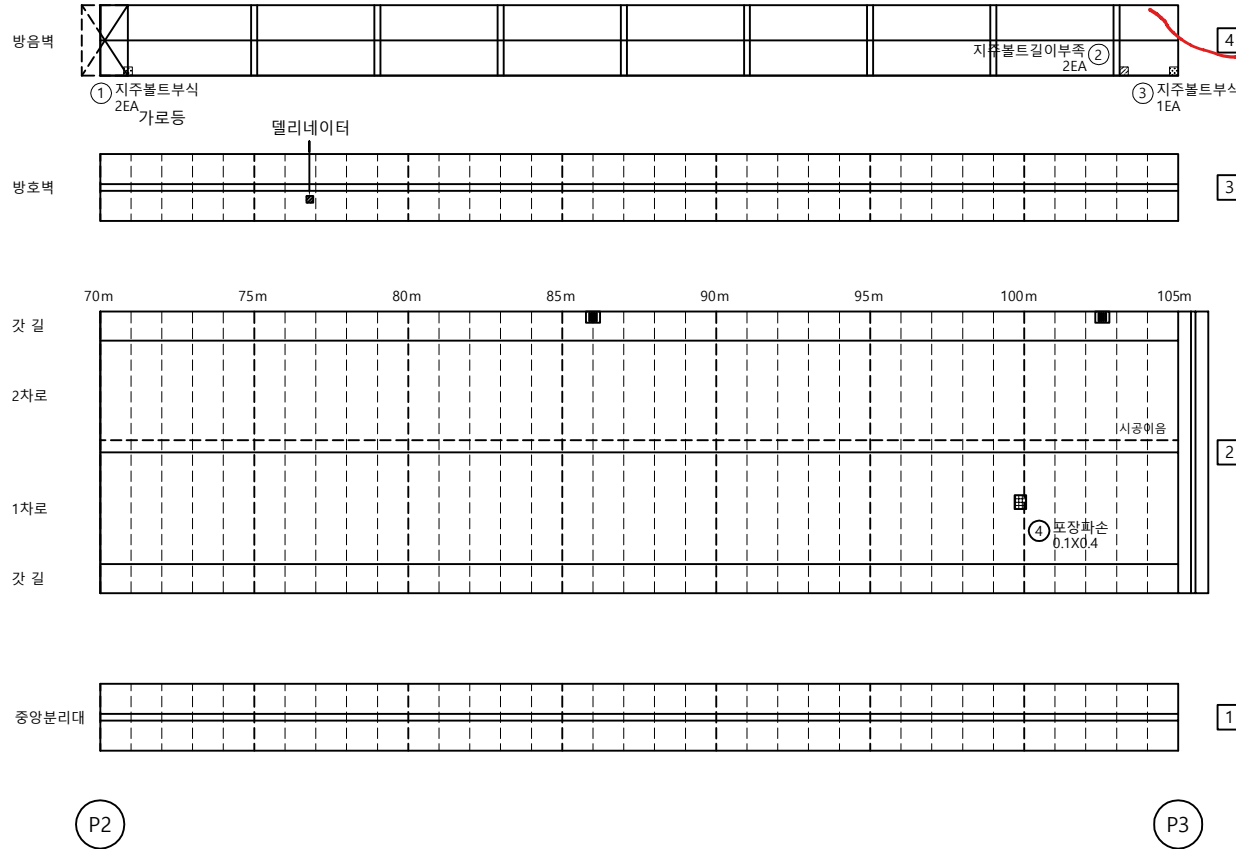
# 내리천교(부산) 교면포장 S3

| 번호 | 신/구 | 부재명 | 손 상 현 황 | 손 상 규 모 | | | | | 비고 |
|---|---|---|---|---|---|---|---|---|---|
| 1 | 구 | 방호벽 | 지주볼트 부식 | | | | 2 | EA | 2.00 |
| 2 | 구 | 방호벽 | 지주볼트 길이부족 | | | | 2 | EA | 2.00 |
| 3 | 구 | 방호벽 | 지주볼트 부식 | | | | 1 | EA | 1.00 |
| 4 | 구 | 교면포장 | 포장파손 | | 0.1 | 0.4 | 1 | m <sup>2</sup> | 0.04 |

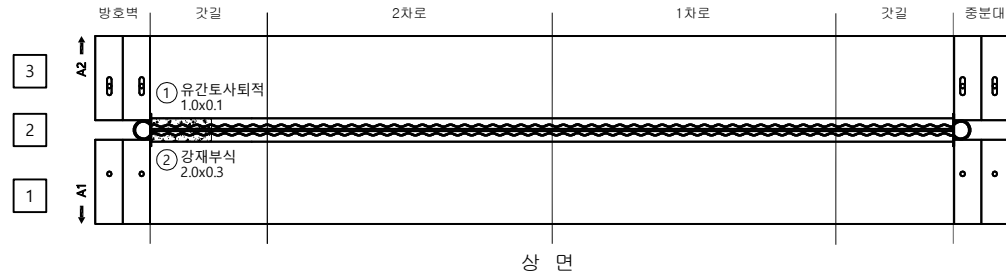
# 내리천교(부산) 신축이음 A2

| 신축이음 | | | | | | | | | |
|---|---|---|---|---|---|---|---|---|---|
| 2 | 구 | 신축이음 | 본재부식 | 0.1 | 0.3 | | 1 | m <sup>2</sup> | 0.03 |

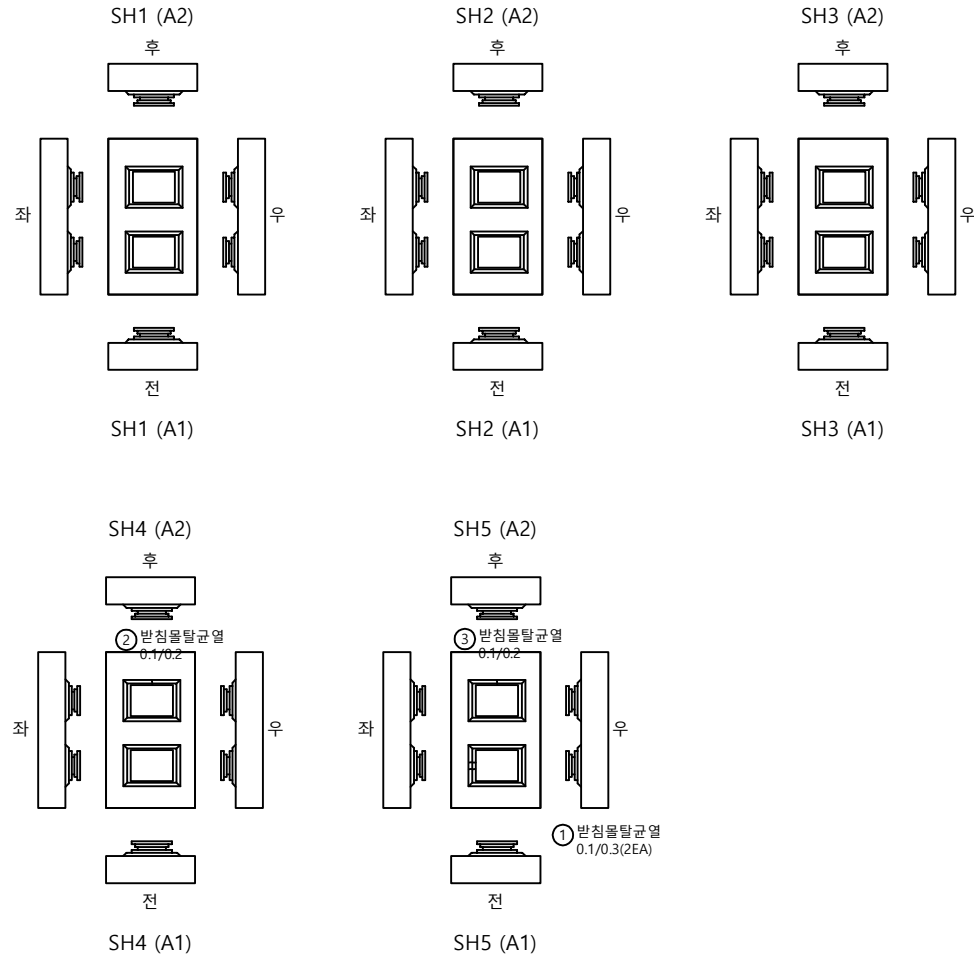
# 내리천교(부산) 받침장치 P1

| 받침장치 | | | | | | | | | |
|---|---|---|---|---|---|---|---|---|---|
| 1 | 구 | 교장받침 | 받침물탈균열 | 0.1 | 0.3 | | 2 | m | 0.60 |
| 2 | 신 | 교장받침 | 받침물탈균열 | 0.1 | 0.2 | | 1 | m | 0.20 |
| 3 | 신 | 교장받침 | 받침물탈균열 | 0.1 | 0.2 | | 1 | m | 0.20 |

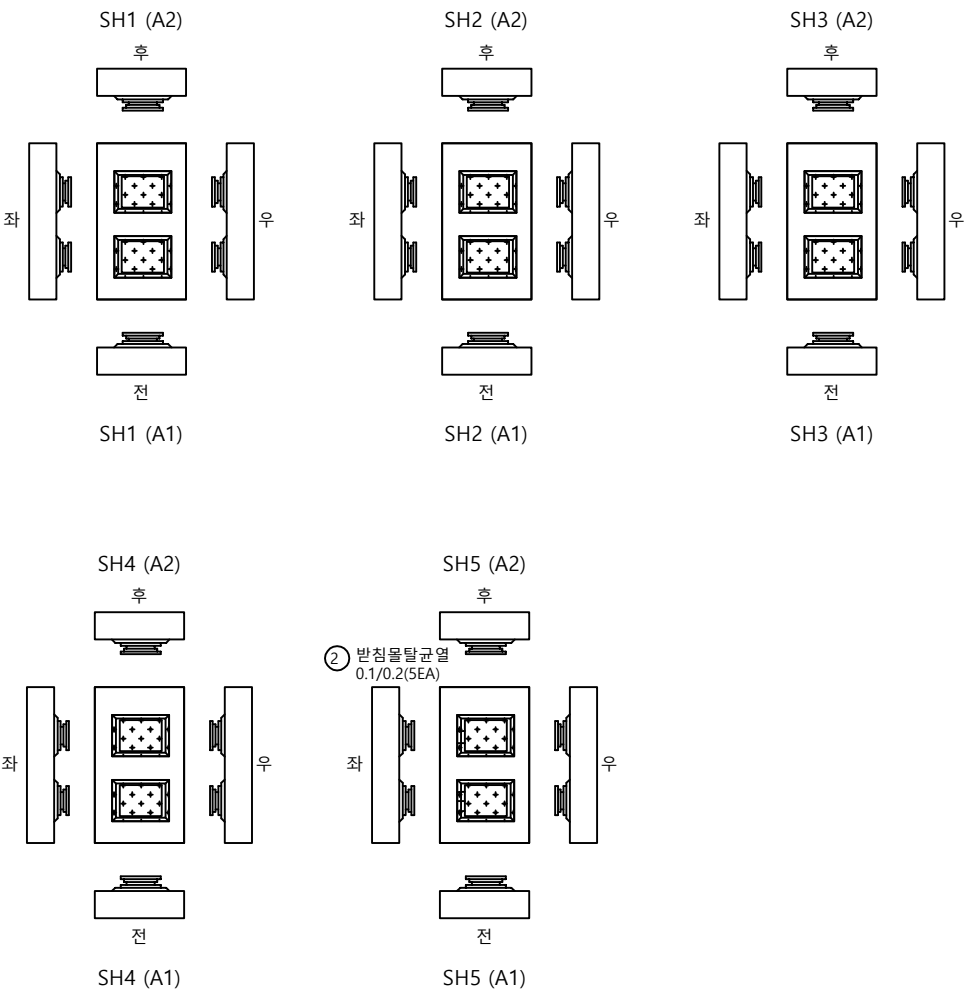
① 플레이트부식  
10EA

② 받침물탈균열  
0.1/0.2(5EA)

| 번호 | 선/구 | 부재명 | 손 상 원 인 | 손 상 규 모 | | | | | 비고 |
|---|---|---|---|---|---|---|---|---|---|
| 1 | 구 | 교량받침 | 플레이트 부식 | | | | 10 | EA | 10.00 |
| 2 | 신 | 교량받침 | 받침물탈 균열 | 0.1 | 0.2 | | 5 | m | 1.00 |

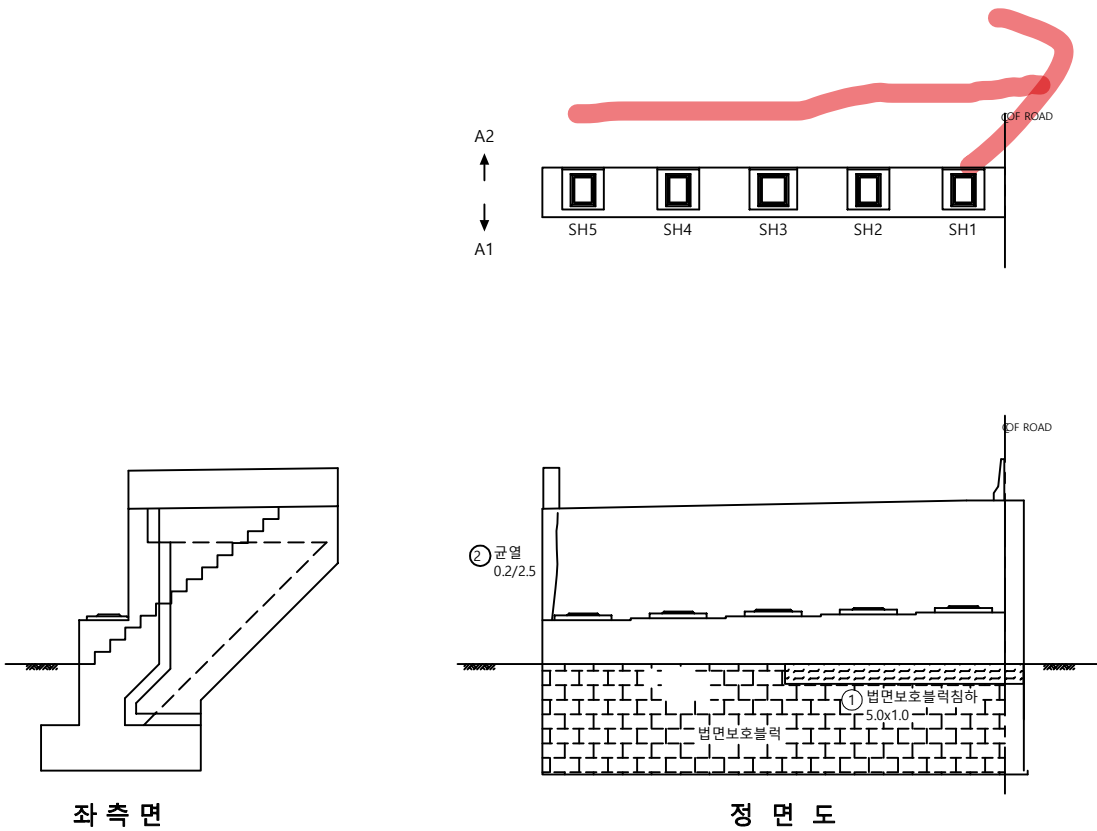
내리천교(부산) 교대 A2

| 교대<br>A2 | | | | | | | | | |
|---|---|---|---|---|---|---|---|---|---|
| 2 | 신 | 교대 | 균열 | 0.2 | 2.5 | | 1 | m | 2.50 |
