# 내리천교(부산) 교면포장 S1

2023년 부산울산고속도로 정밀안전점검 및 성능평가용역

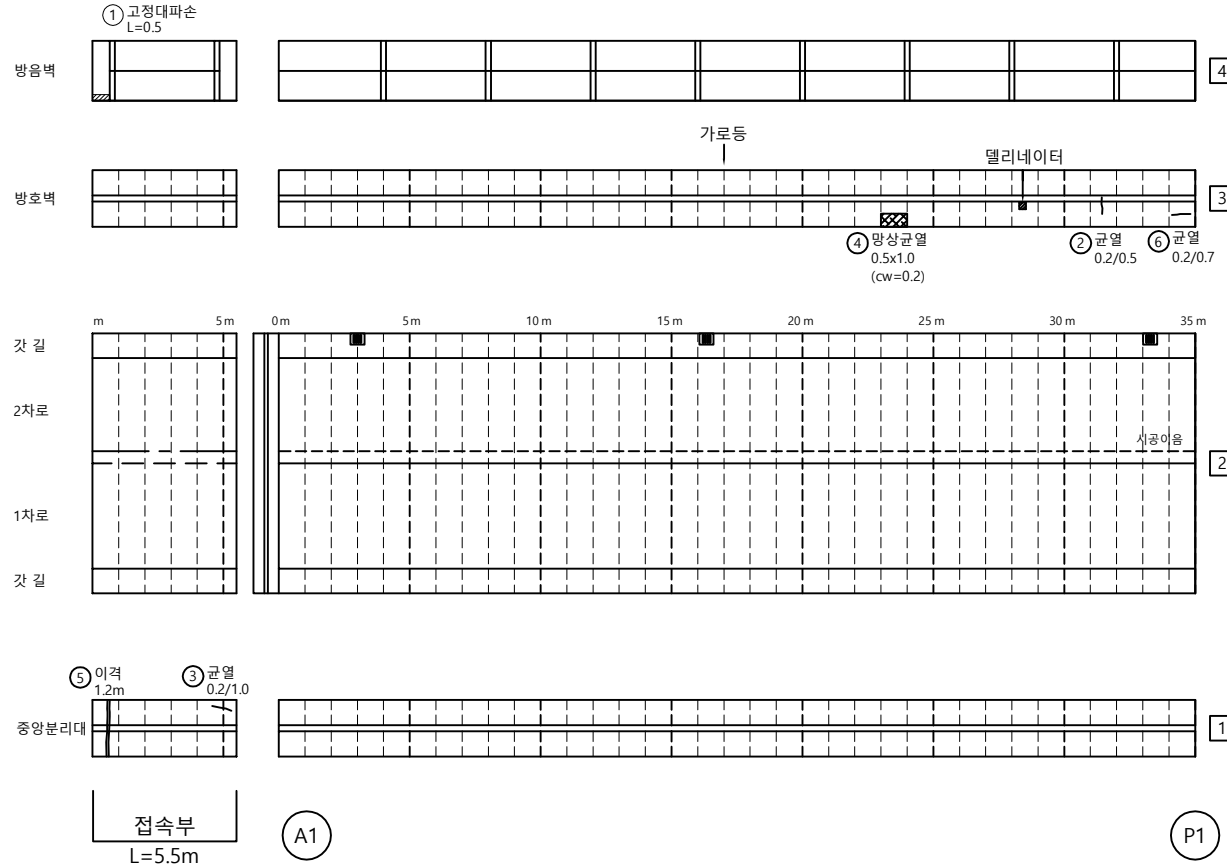
| 교면포장 | | | | | | | | | |
|---|---|---|---|---|---|---|---|---|---|
| 1 | 구 | 방호벽 | 고정대 파손 | | 0.5 | | 1 | m | 0.50 |
| 2 | 구 | 방호벽 | 균열 | 0.2 | 0.5 | | 1 | m | 0.50 |
| 3 | 구 | 방호벽 | 균열 | 0.2 | 1.0 | | 1 | m | 1.00 |
| 4 | 구 | 방호벽 | 망상균열 | 0.2 | 0.5 | 1.0 | 1 | m | 0.50 |
| 5 | 구 | 방호벽 | 이격 | | 1.2 | | 1 | m | 1.20 |
| 6 | 구 | 방호벽 | 균열 | 0.2 | 0.7 | | 1 | m | 0.70 |

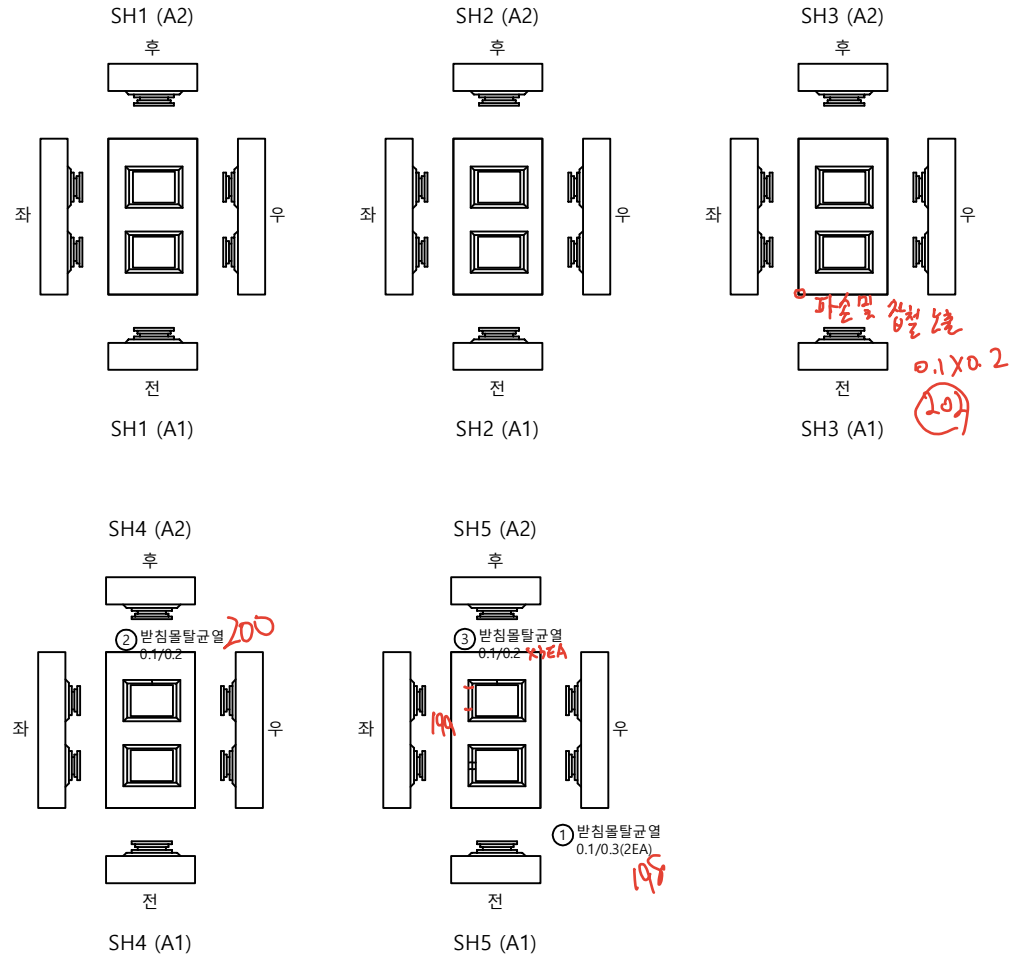
# 내리천교(부산) 받침장치 P1

| 받침장치 | | | | | | | | | |
|---|---|---|---|---|---|---|---|---|---|
| 1 | 구 | 교장변점 | 받침물탈 균열 | 0.1 | 0.3 | | 2 | m | 0.60 |
| 2 | 신 | 교장변점 | 받침물탈 균열 | 0.1 | 0.2 | | 1 | m | 0.20 |
| 3 | 신 | 교장변점 | 받침물탈 균열 | 0.1 | 0.2 | | 1 | m | 0.20 |

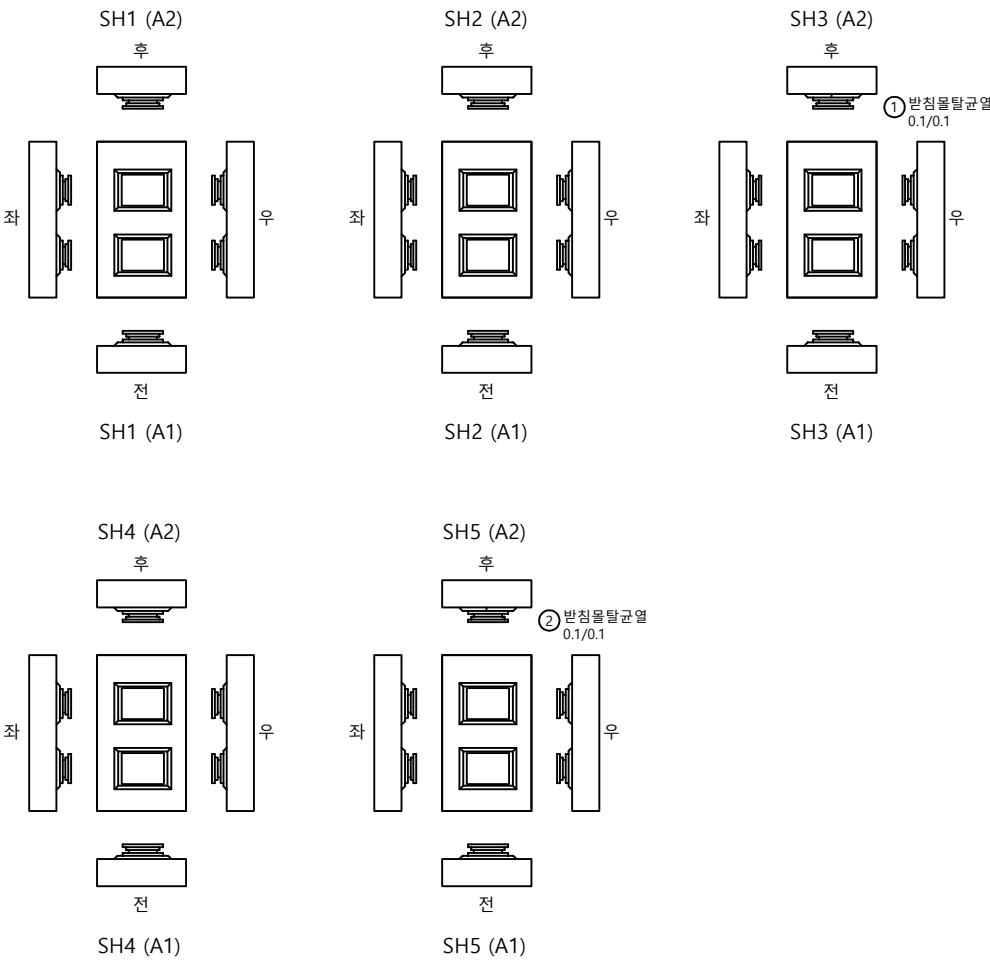
내리천교(부산) 받침장치 P2

| 받침장치 | | | | | | | | | |
|---|---|---|---|---|---|---|---|---|---|
| 1 | 구 | 교장변점 | 변점물탈 균열 | 0.1 | 0.1 | | 1 | m | 0.10 |
| 2 | 구 | 교장변점 | 변점물탈 균열 | 0.1 | 0.1 | | 1 | m | 0.10 |

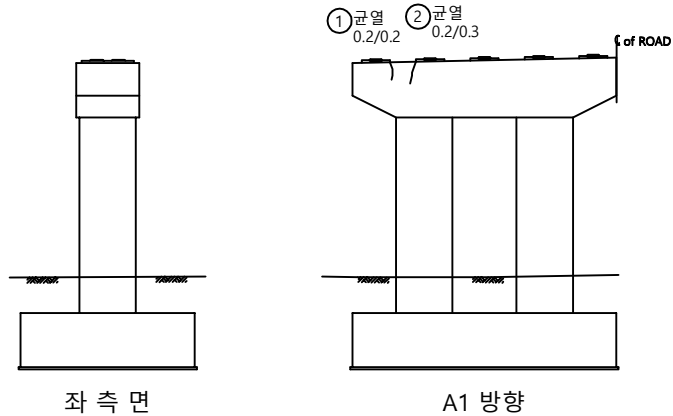
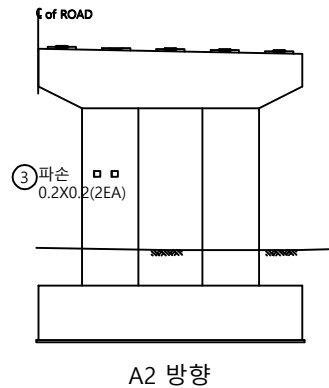
# 내리천교(부산) 교각 P8

| 교각 | | | | | | | | | |
|---|---|---|---|---|---|---|---|---|---|
| 1 | 구 | 교각 | 균열 | 0.2 | 0.2 | | 1 | m | 0.20 |
| 2 | 구 | 교각 | 균열 | 0.2 | 0.3 | | 1 | m | 0.30 |
