# 내리천교(부산) 교면포장 S1

2023년 부산울산고속도로 정밀안전점검 및 성능평가용역

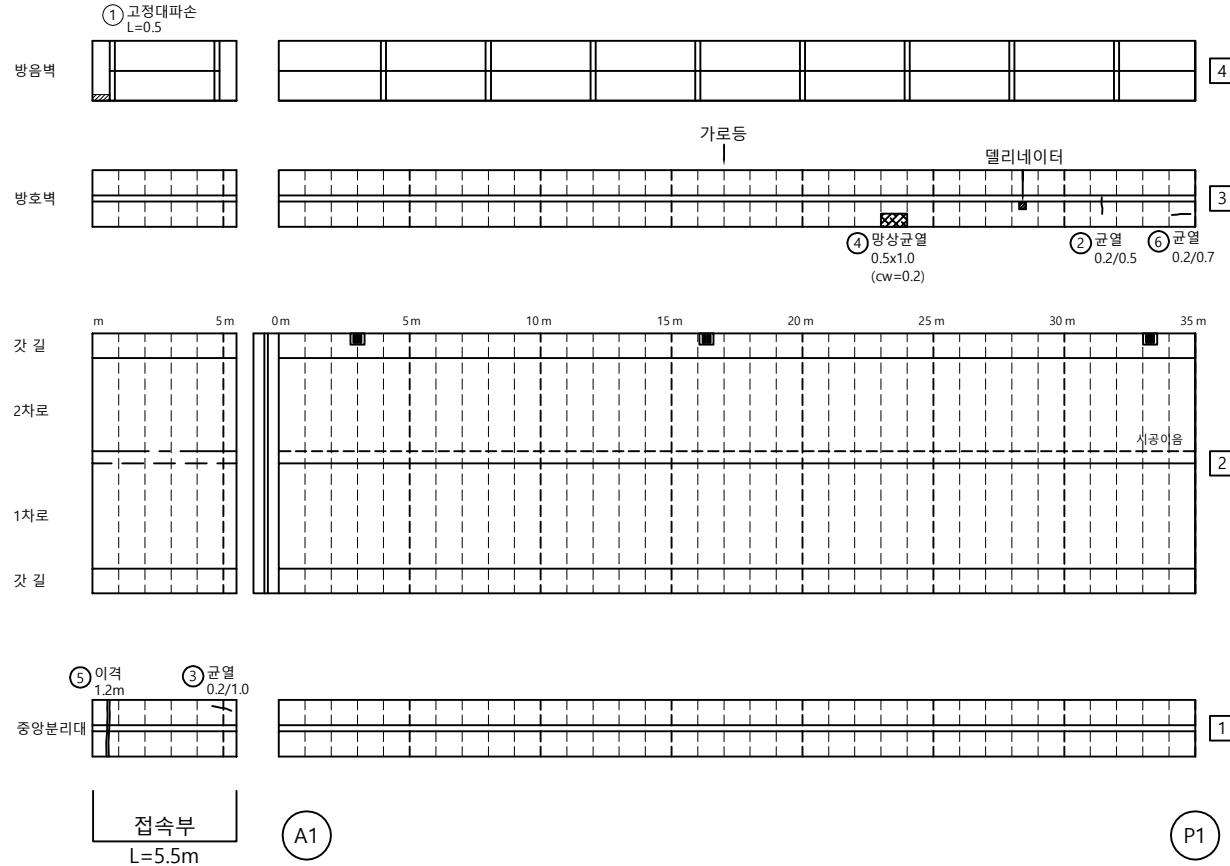
| 번호 | 신/구 | 부재명 | 손 상 현 황 | 손 상 규 모 | | | | 비고 |
|---|---|---|---|---|---|---|---|---|
| 1 | 구 | 방호벽 | 고정대 파손 | | 0.5 | | 1 m | 0.50 |
| 2 | 구 | 방호벽 | 균열 | 0.2 | 0.5 | | 1 m | 0.50 |
| 3 | 구 | 방호벽 | 균열 | 0.2 | 1.0 | | 1 m | 1.00 |
| 4 | 구 | 방호벽 | 망상균열 | 0.2 | 0.5 | 1.0 | 1 m | 0.50 |
| 5 | 구 | 방호벽 | 이격 | | 1.2 | | 1 m | 1.20 |
| 6 | 구 | 방호벽 | 균열 | 0.2 | 0.7 | | 1 m | 0.70 |

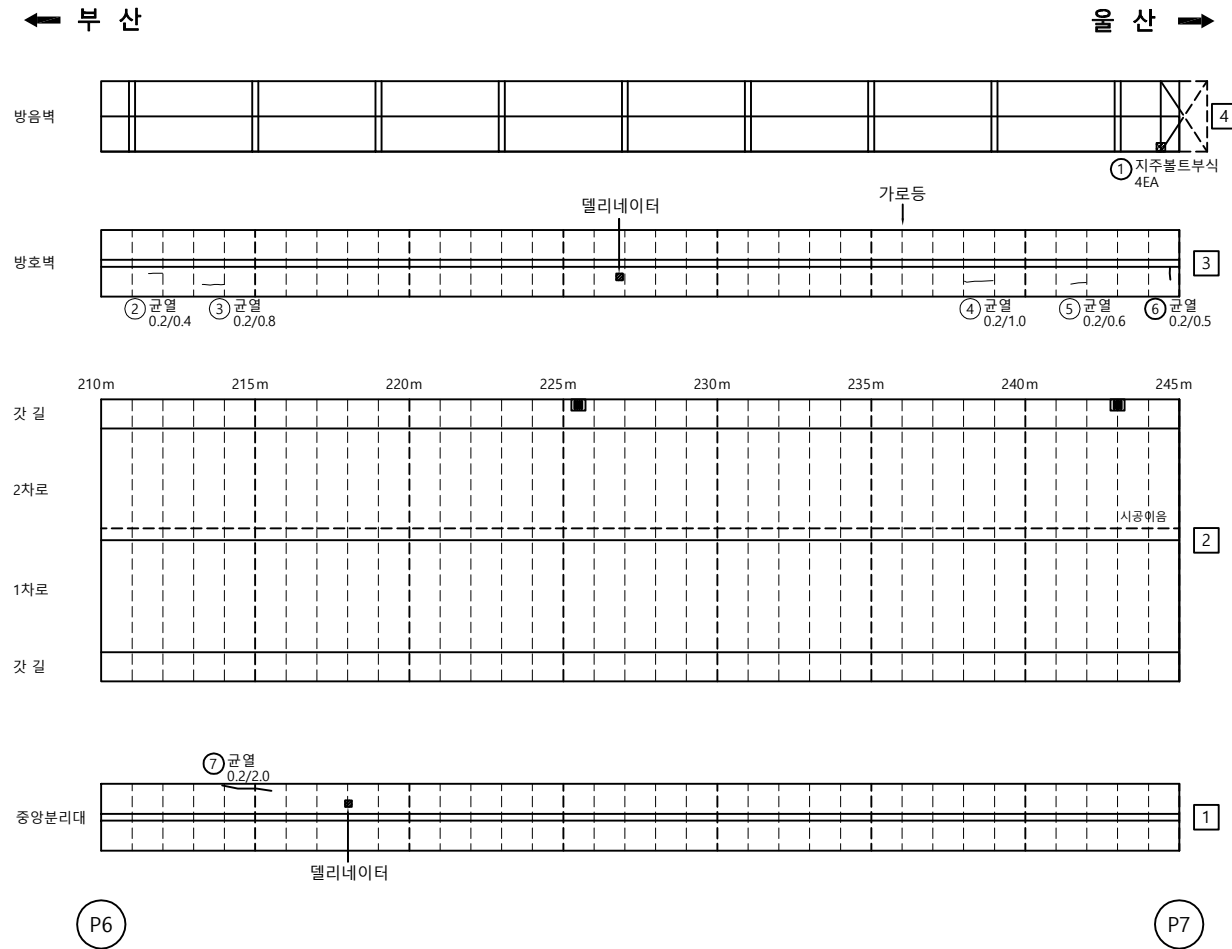
내리천교(부산) 교면포장 S7

| 번호 | 선/구 | 부재명 | 손 상 현 황 | 손 상 규 모 | | | | | | 비고 |
|---|---|---|---|---|---|---|---|---|---|---|
| 1 | 구 | 방호벽 | 균열 | 0.2 | 0.8 | | 1 | m | 0.80 | |
| 2 | 구 | 방호벽 | 균열 | 0.2 | 0.6 | | 1 | m | 0.60 | |
| 3 | 구 | 방호벽 | 균열 | 0.2 | 1.0 | | 1 | m | 1.00 | |
| 4 | 구 | 방호벽 | 지주볼트 부식 | | | | 2 | EA | 2.00 | |
| 5 | 구 | 방호벽 | 균열 | 0.2 | 1.0 | | 1 | m | 1.00 | |
| 6 | 구 | 방호벽 | 균열 | 0.2 | 0.5 | | 1 | m | 0.50 | |
| 7 | 구 | 방호벽 | 균열 | 0.2 | 0.4 | | 1 | m | 0.40 | |
| 8 | 구 | 방호벽 | 균열 | 0.2 | 0.6 | | 1 | m | 0.60 | |
| 9 | 구 | 방호벽 | 균열 | 0.2 | 0.5 | | 1 | m | 0.50 | |
| 10 | 구 | 방호벽 | 균열 | 0.2 | 0.8 | | 1 | m | 0.80 | |
| 11 | 구 | 방호벽 | 균열 | 0.2 | 0.5 | | 2 | m | 1.00 | |

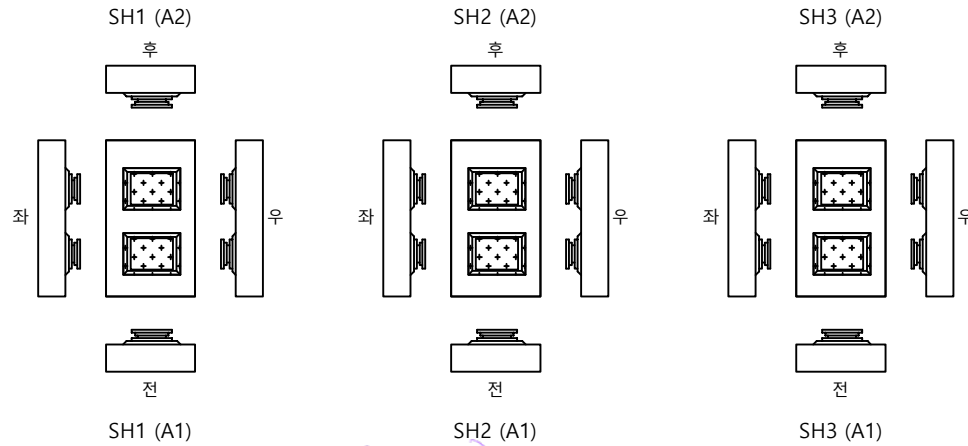
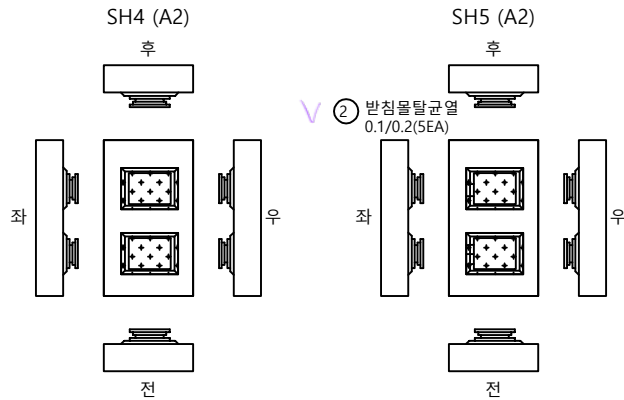
① 플레이트부식  
10EA

② 받침물탈균열  
0.1/0.2(5EA)

| 번호 | 선/구 | 부재명 | 손 상 원 인 | 손 상 규 모 | | | | | 비고 |
|---|---|---|---|---|---|---|---|---|---|
| 1 | 구 | 교량받침 | 플레이트 부식 | | | | 10 | EA | 10.00 |
| 2 | 신 | 교량받침 | 받침물탈 균열 | 0.1 | 0.2 | | 5 | m | 1.00 |
