# 내리천교(부산) 교면포장 S1

2023년 부산울산고속도로 정밀안전점검 및 성능평가용역

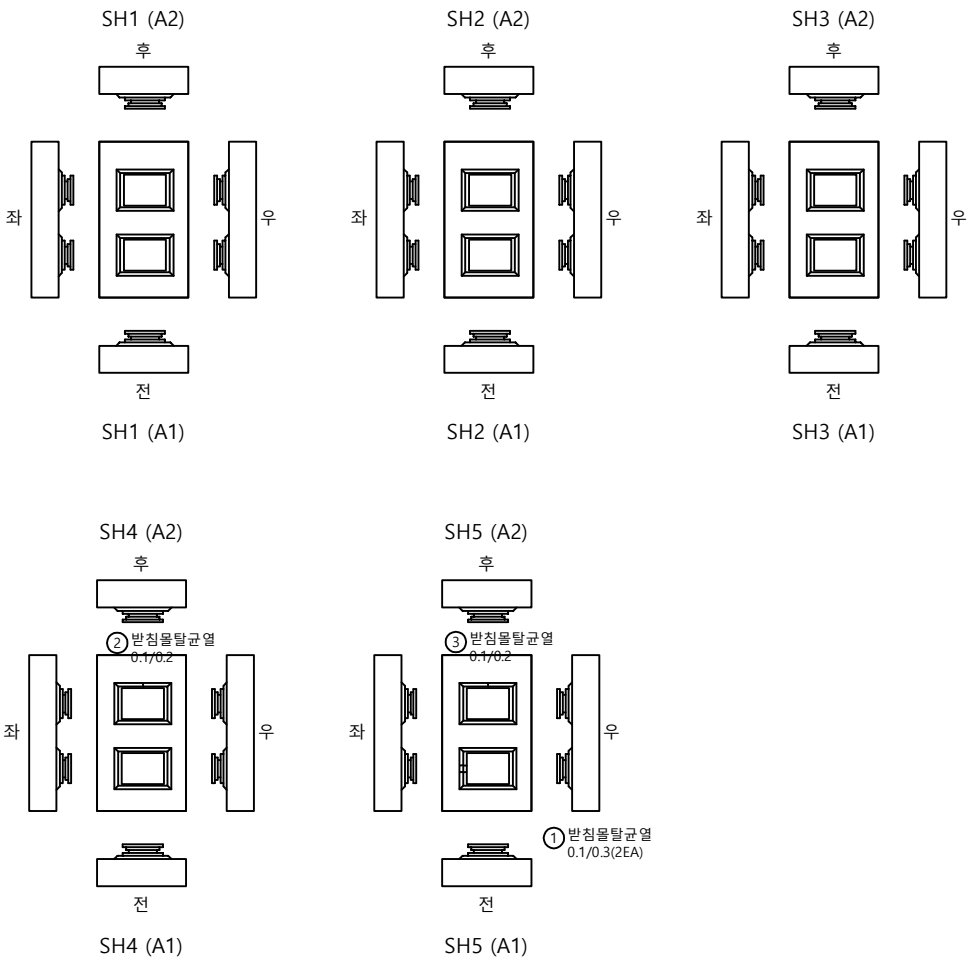
내리천교(부산) 받침장치 P1

| 받침장치 | | | | | | | | | |
|---|---|---|---|---|---|---|---|---|---|
| 1 | 구 | 교장받침 | 받침물탈 균열 | 0.1 | 0.3 | | 2 | m | 0.60 |
| 2 | 신 | 교장받침 | 받침물탈 균열 | 0.1 | 0.2 | | 1 | m | 0.20 |
| 3 | 신 | 교장받침 | 받침물탈 균열 | 0.1 | 0.2 | | 1 | m | 0.20 |

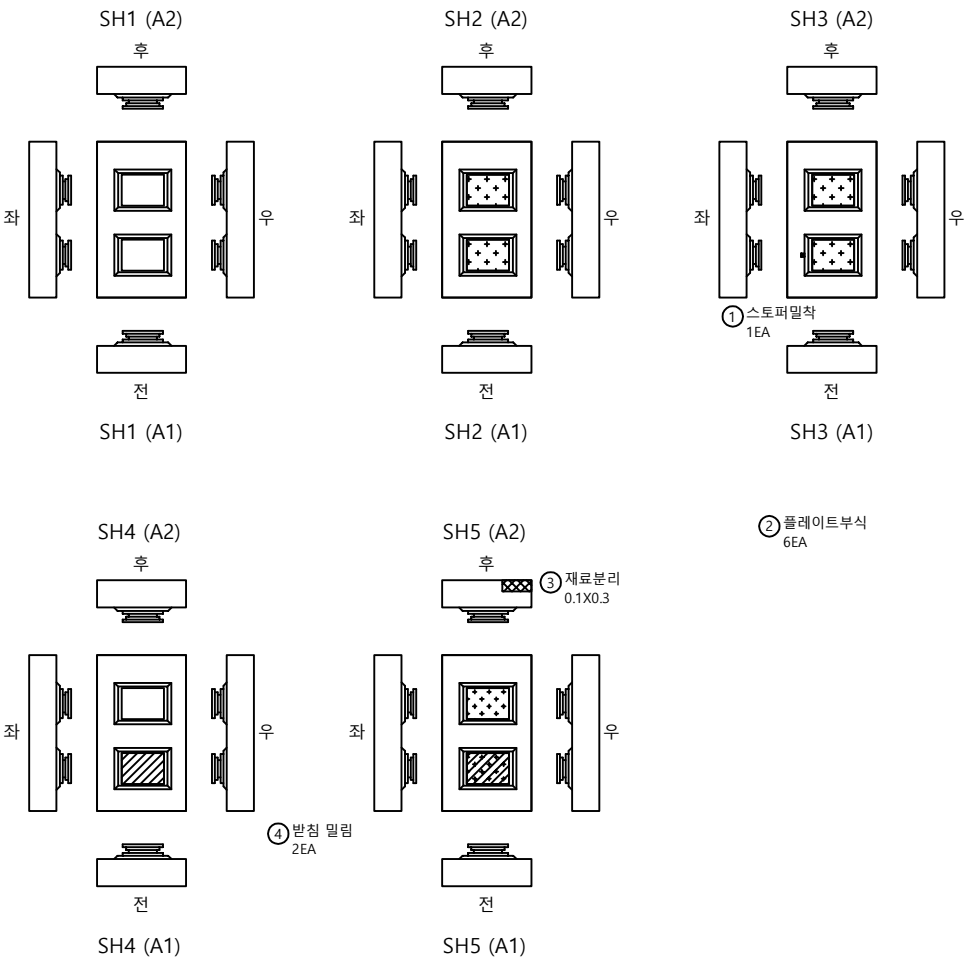
내리천교(부산) 받침장치 P3

| 받침장치 | | | | | | | | | |
|---|---|---|---|---|---|---|---|---|---|
| 2 | 신 | 교량받침 | 플레이트 부식 | | | | 6 | EA | 6.00 |

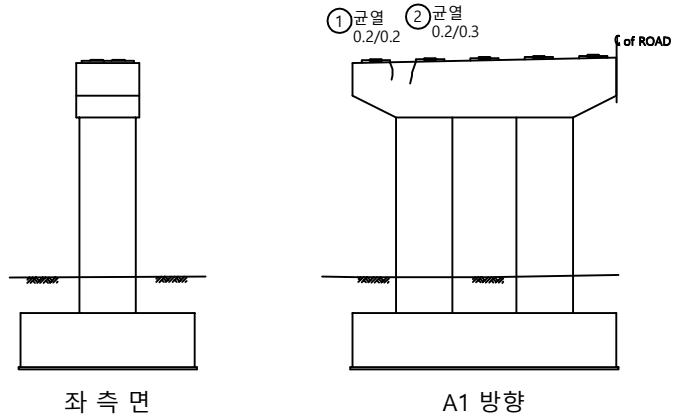
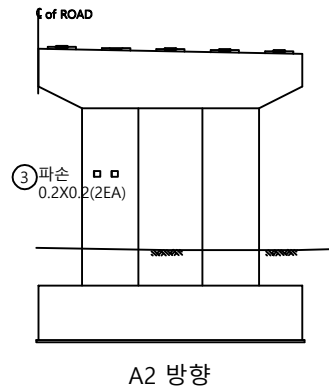
| 교각<br>P8 | | | | | | | | | |

| 교각<br>P8 | | | | | | | | | |
|---|---|---|---|---|---|---|---|---|---|
| 1 | 구 | 교각 | 균열 | 0.2 | 0.2 | | 1 | m | 0.20 |
| 2 | 구 | 교각 | 균열 | 0.2 | 0.3 | | 1 | m | 0.30 |
