# 내리천교(부산) 교면포장 S1

## 손 상 물 량 표

2023년 부산울산고속도로 정밀안전점검 및 성능평가용역

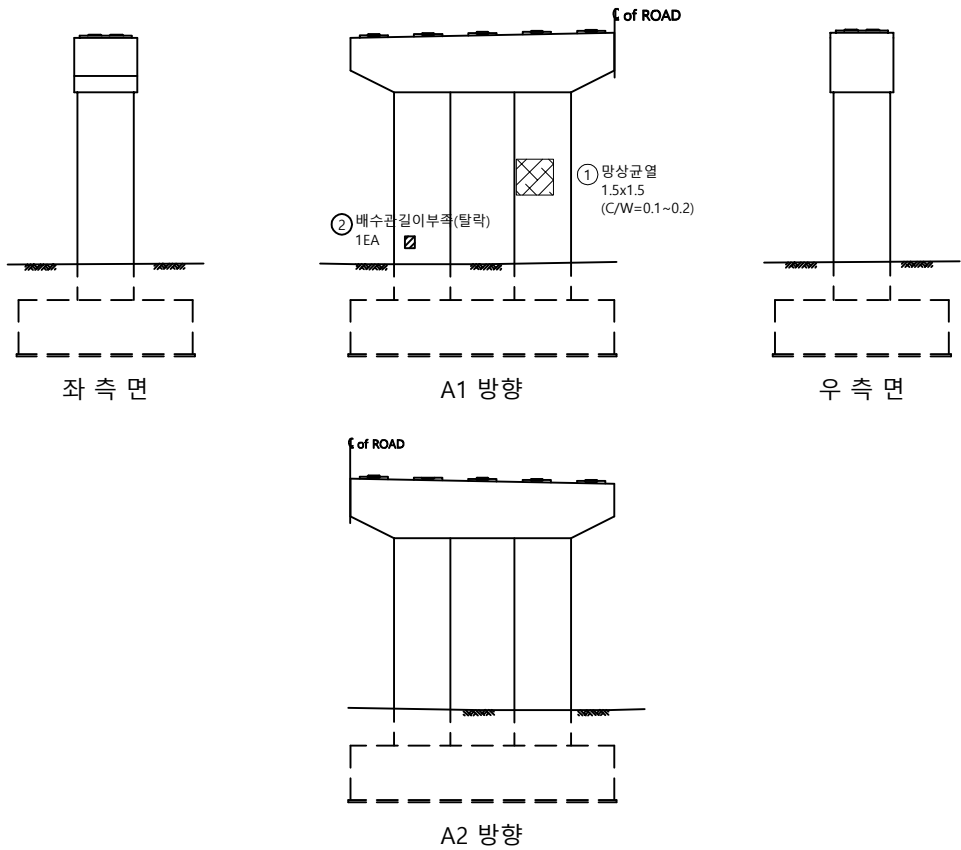
| 교각 | | | | | | | | | |
|---|---|---|---|---|---|---|---|---|---|
| P5 | | | | | | | | | |

| 교각 | | | | | | | | | |
|---|---|---|---|---|---|---|---|---|---|
| 1 | 구 | 교각 | 망상균열 | 0.2 | 1.5 | 1.5 | 1 | m <sup>2</sup> | 2.25 |

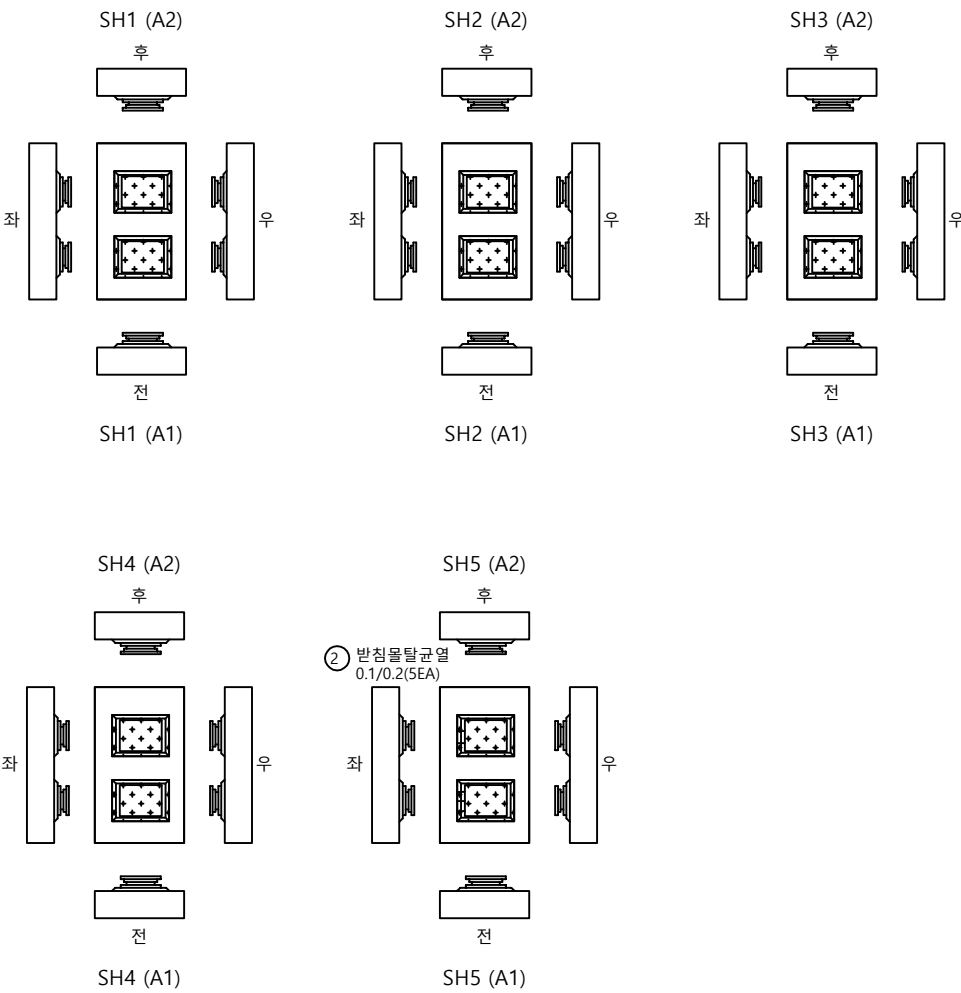
내리천교(부산) 받침장치 P6

① 플레이트부식  
10EA

| 번호 | 선/구 | 부재명 | 손 상 원 인 | 손 상 규 모 | | | | | 비고 |
|---|---|---|---|---|---|---|---|---|---|
| 1 | 구 | 교량받침 | 플레이트 부식 | | | | 10 | EA | 10.00 |
| 2 | 신 | 교량받침 | 받침물탈 균열 | 0.1 | 0.2 | | 5 | m | 1.00 |

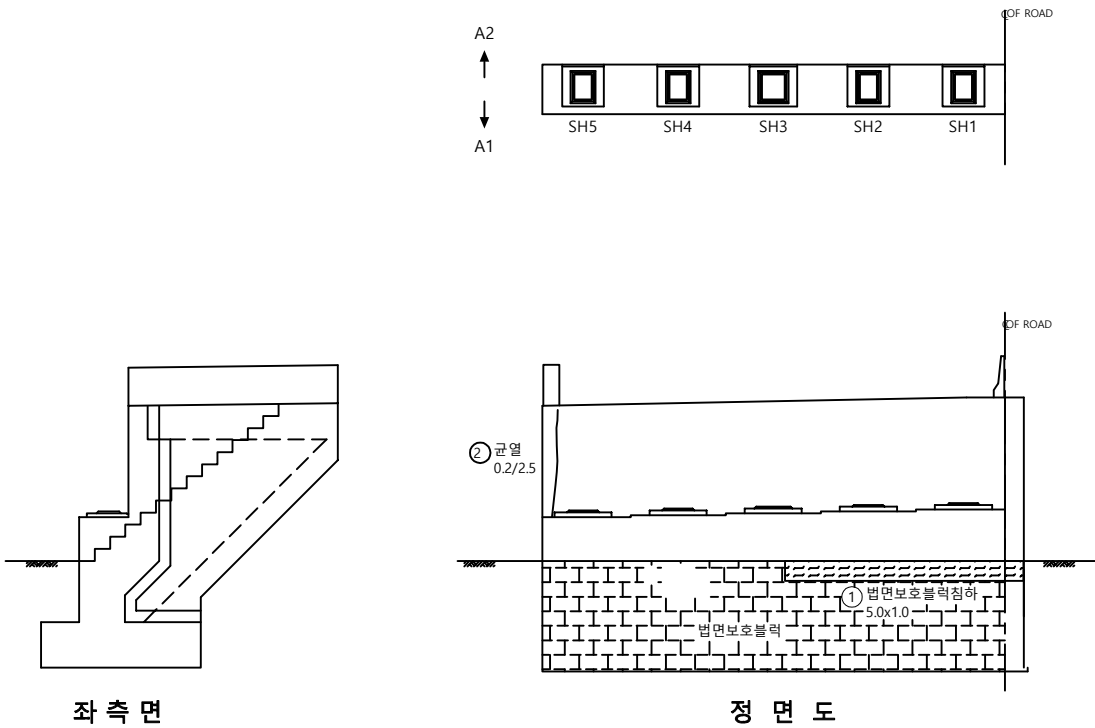
내리천교(부산) 교대 A2

| 교대<br>A2 | | | | | | | | | |
|---|---|---|---|---|---|---|---|---|---|
| 2 | 신 | 교대 | 균열 | 0.2 | 2.5 | | 1 | m | 2.50 |
