# 내리천교(부산) 교면포장 S1

2023년 부산울산고속도로 정밀안전점검 및 성능평가용역

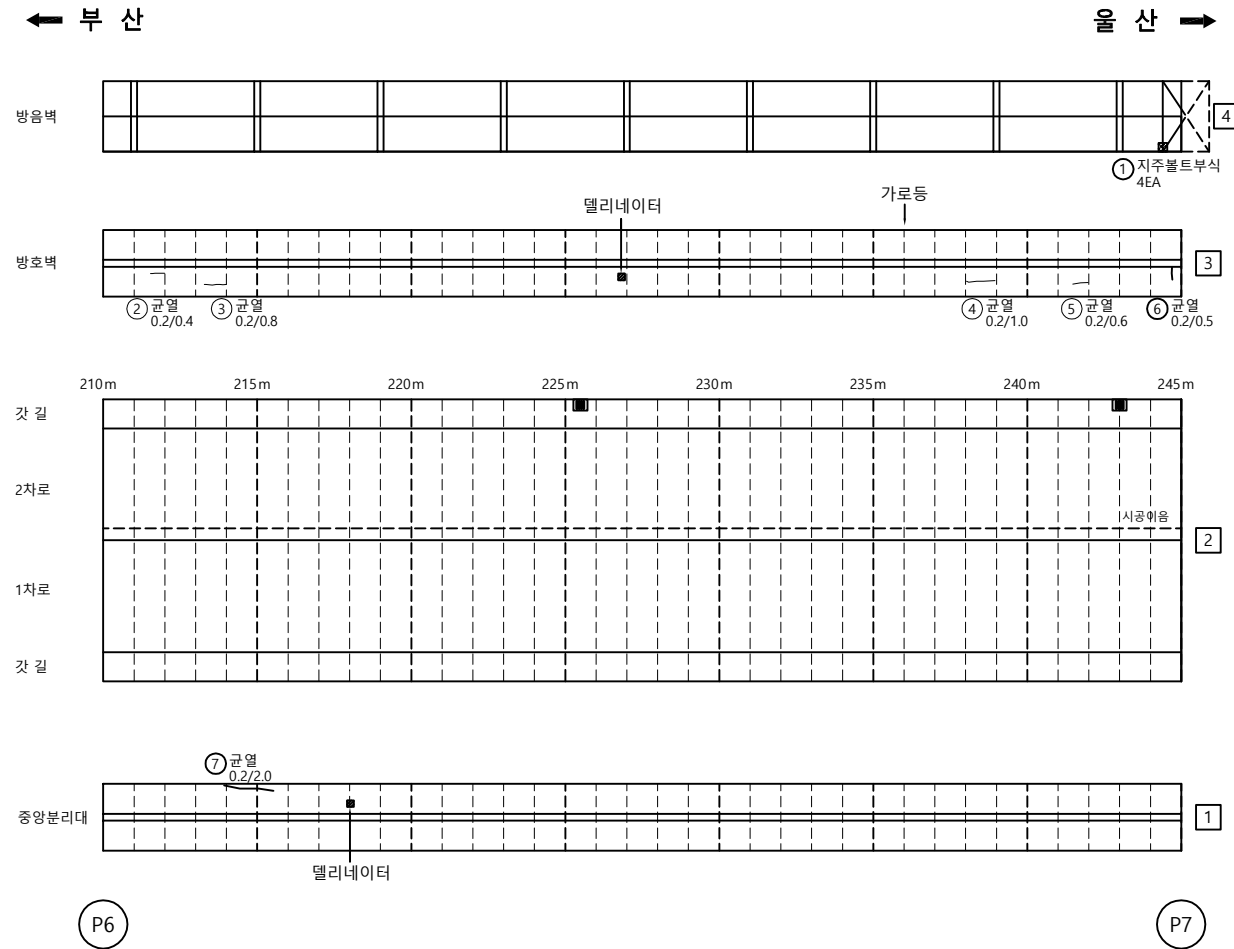
내리천교(부산) 교면포장 S7

| 번호 | 선/구 | 부재명 | 손 상 현 황 | 손 상 규 모 | | | | | | 비고 |
|---|---|---|---|---|---|---|---|---|---|---|
| 1 | 구 | 방호벽 | 균열 | 0.2 | 0.8 | | 1 | m | 0.80 | |
| 2 | 구 | 방호벽 | 균열 | 0.2 | 0.6 | | 1 | m | 0.60 | |
| 3 | 구 | 방호벽 | 균열 | 0.2 | 1.0 | | 1 | m | 1.00 | |
| 4 | 구 | 방호벽 | 지주볼트 부식 | | | | 2 | EA | 2.00 | |
| 5 | 구 | 방호벽 | 균열 | 0.2 | 1.0 | | 1 | m | 1.00 | |
| 6 | 구 | 방호벽 | 균열 | 0.2 | 0.5 | | 1 | m | 0.50 | |
| 7 | 구 | 방호벽 | 균열 | 0.2 | 0.4 | | 1 | m | 0.40 | |
| 8 | 구 | 방호벽 | 균열 | 0.2 | 0.6 | | 1 | m | 0.60 | |
| 9 | 구 | 방호벽 | 균열 | 0.2 | 0.5 | | 1 | m | 0.50 | |
| 10 | 구 | 방호벽 | 균열 | 0.2 | 0.8 | | 1 | m | 0.80 | |
| 11 | 구 | 방호벽 | 균열 | 0.2 | 0.5 | | 2 | m | 1.00 | |

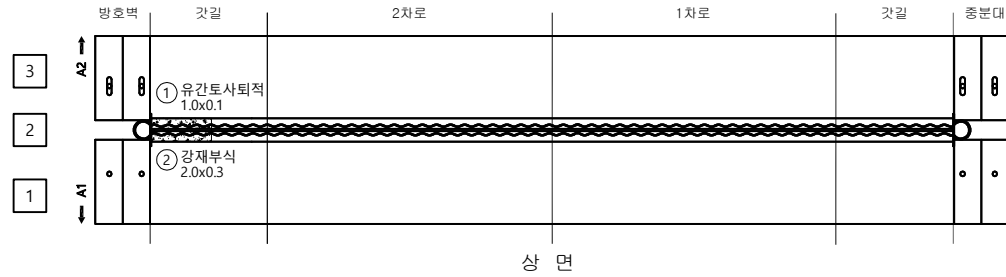
# 내리천교(부산) 신축이음 A2

| 신축이음 | | | | | | | | | |
|---|---|---|---|---|---|---|---|---|---|
| 2 | 구 | 신축이음 | 본재부식 | 0.1 | 0.3 | 1 | m | 0.03 | |

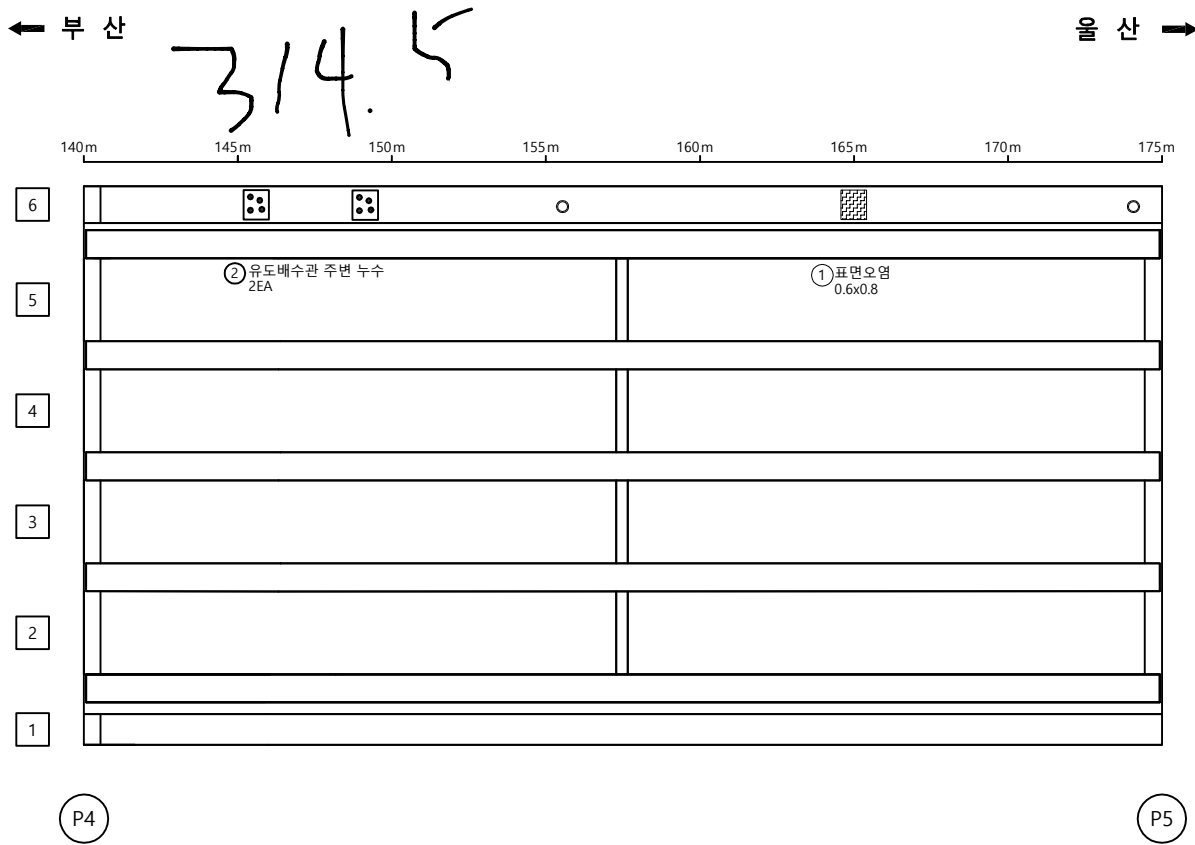
# 내리천교(부산) 바닥판하면 S5

| 바닥판 | | | | | | | | | |
|---|---|---|---|---|---|---|---|---|---|
| 2 | 구 | 배수시설 | 유도배수관 주변 누수 | | | | 2 | EA | 2.00 |

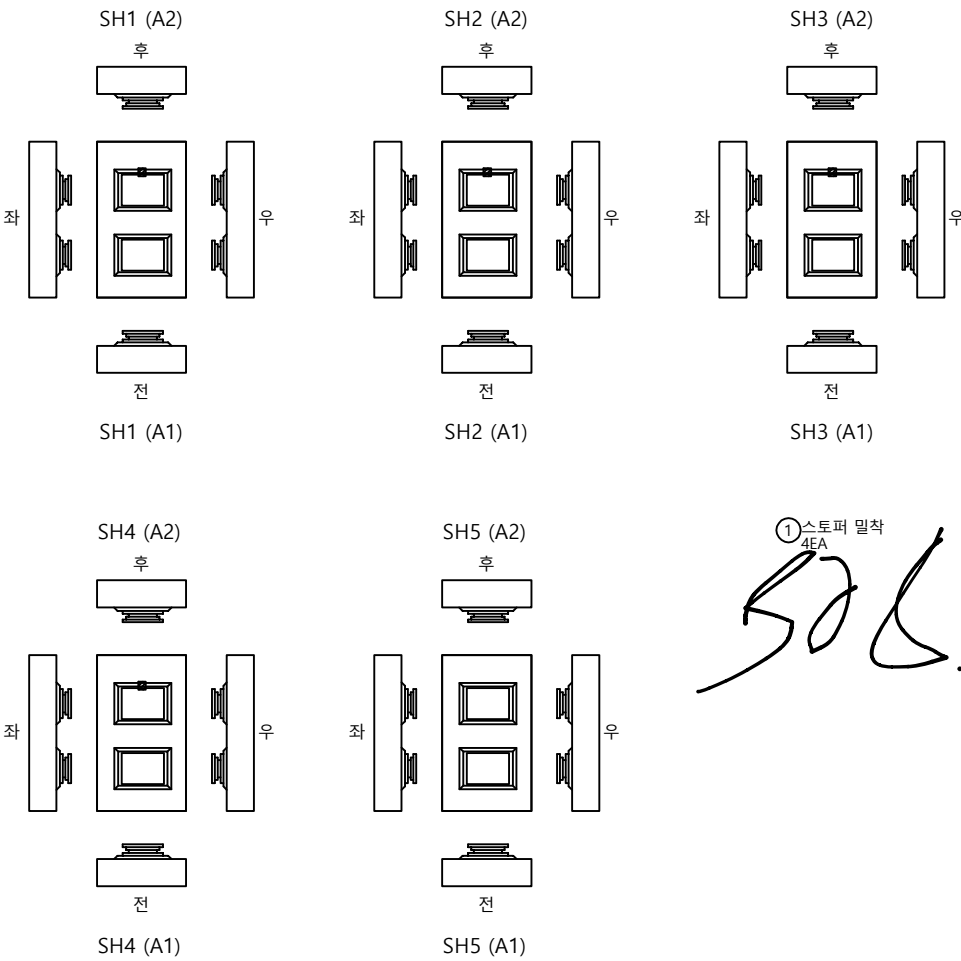
내리천교(부산) 받침장치 P4

① 스토퍼 밀착 4EA

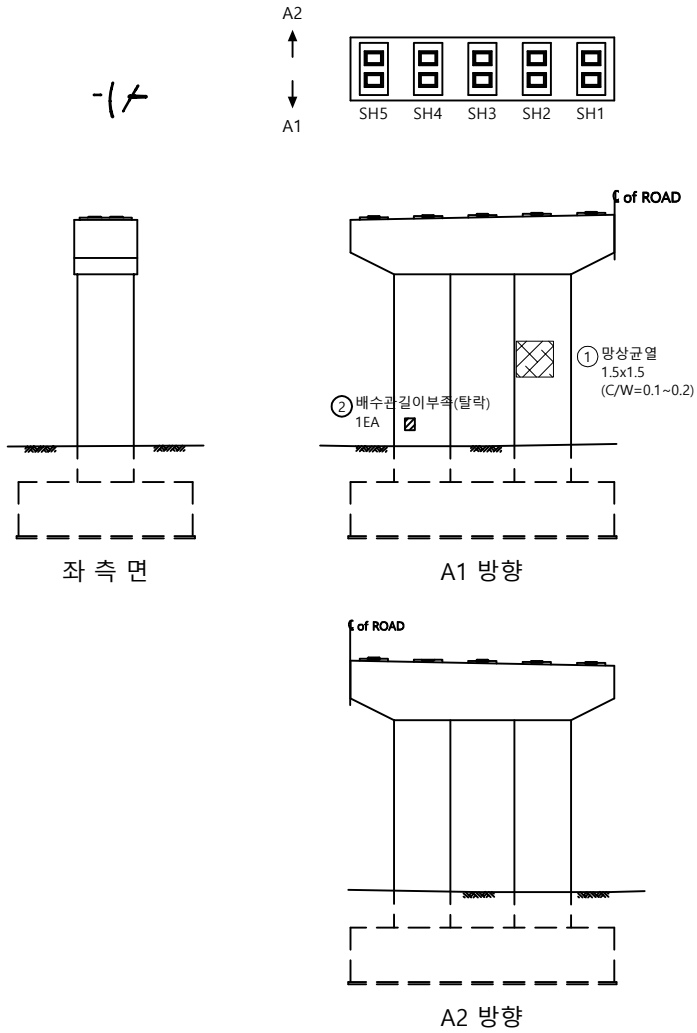
내리천교(부산) 교각 P5

| 교각 | | | | | | | | | |
|---|---|---|---|---|---|---|---|---|---|
| 1 | 구 | 교각 | 망상균열 | 0.2 | 1.5 | 1.5 | 1 | m <sup>2</sup> | 2.25 |

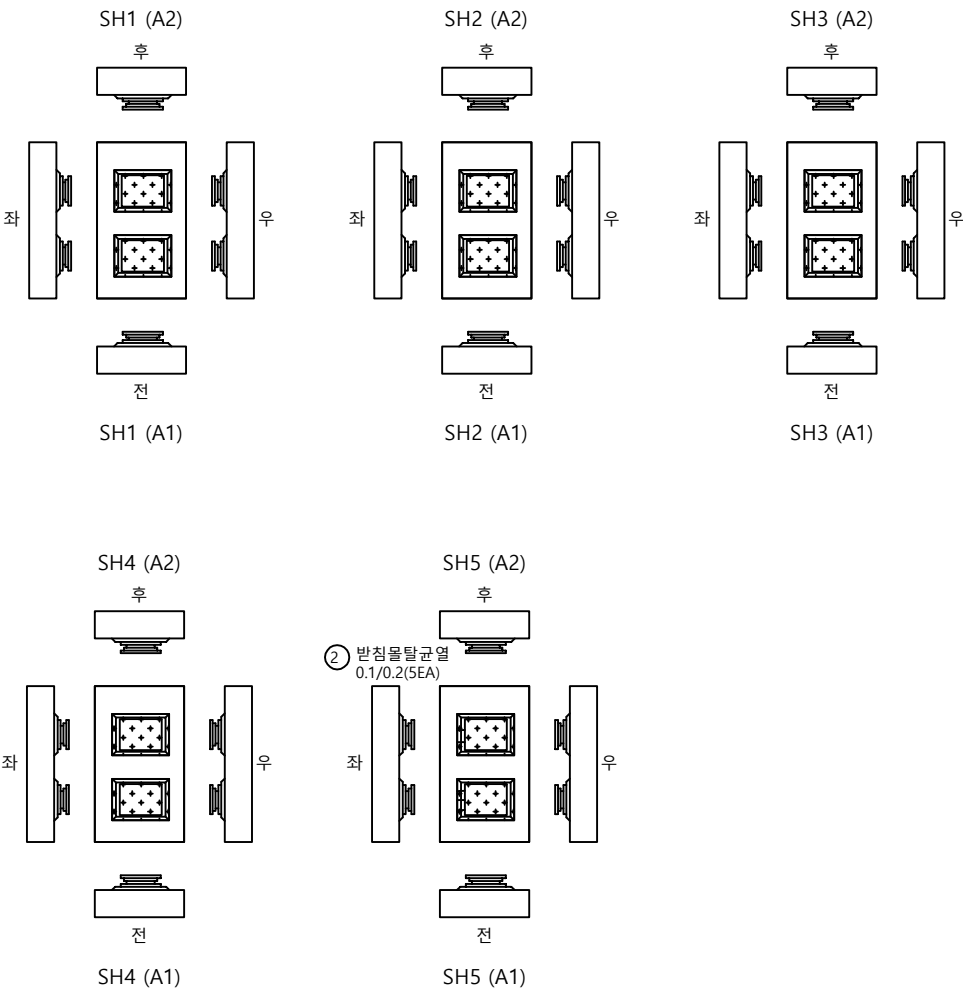
① 플레이트부식  
10EA

| 번호 | 선/구 | 부재명 | 손 상 원 인 | 손 상 규 모 | | | | | 비고 |
|---|---|---|---|---|---|---|---|---|---|
| 1 | 구 | 교량받침 | 플레이트 부식 | | | | 10 | EA | 10.00 |
| 2 | 신 | 교량받침 | 받침물탈 균열 | 0.1 | 0.2 | | 5 | m | 1.00 |

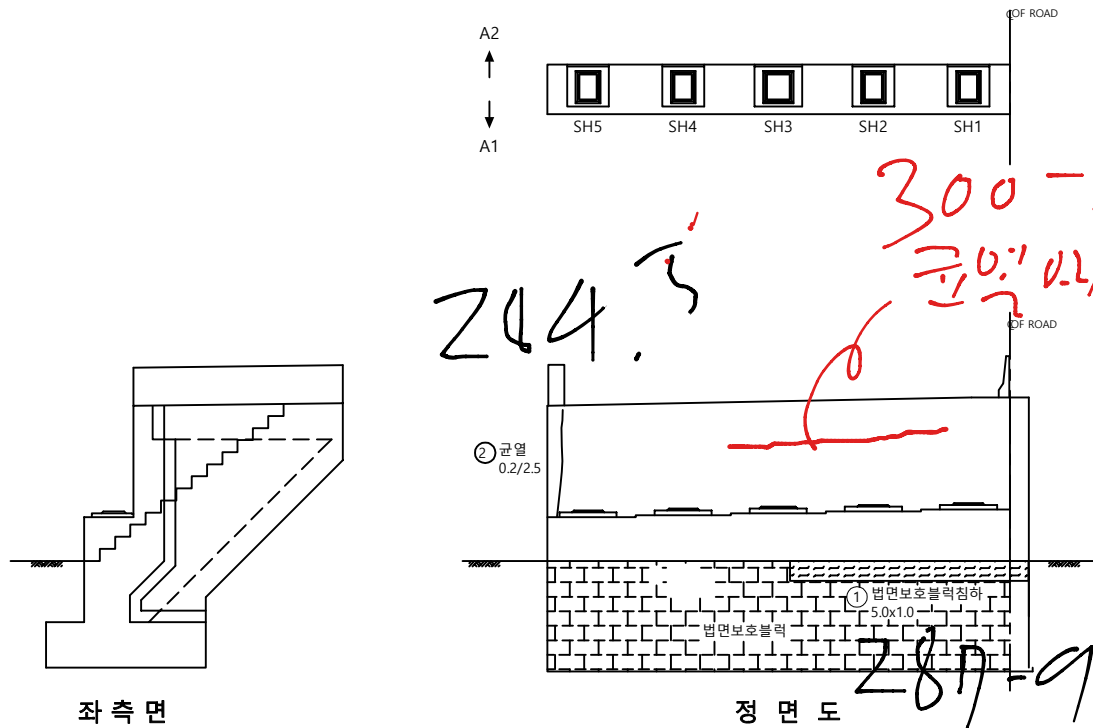
# 내리천교(부산) 교대 A2

| 교대 | | | | | | | | | |
|---|---|---|---|---|---|---|---|---|---|
| 2 | 신 | 교대 | 균열 | 0.2 | 2.5 | | 1 | m | 2.50 |
