# 내리천교(부산) 교면포장 S1

## 손 상 물 량 표

2023년 부산울산고속도로 정밀안전점검 및 성능평가용역

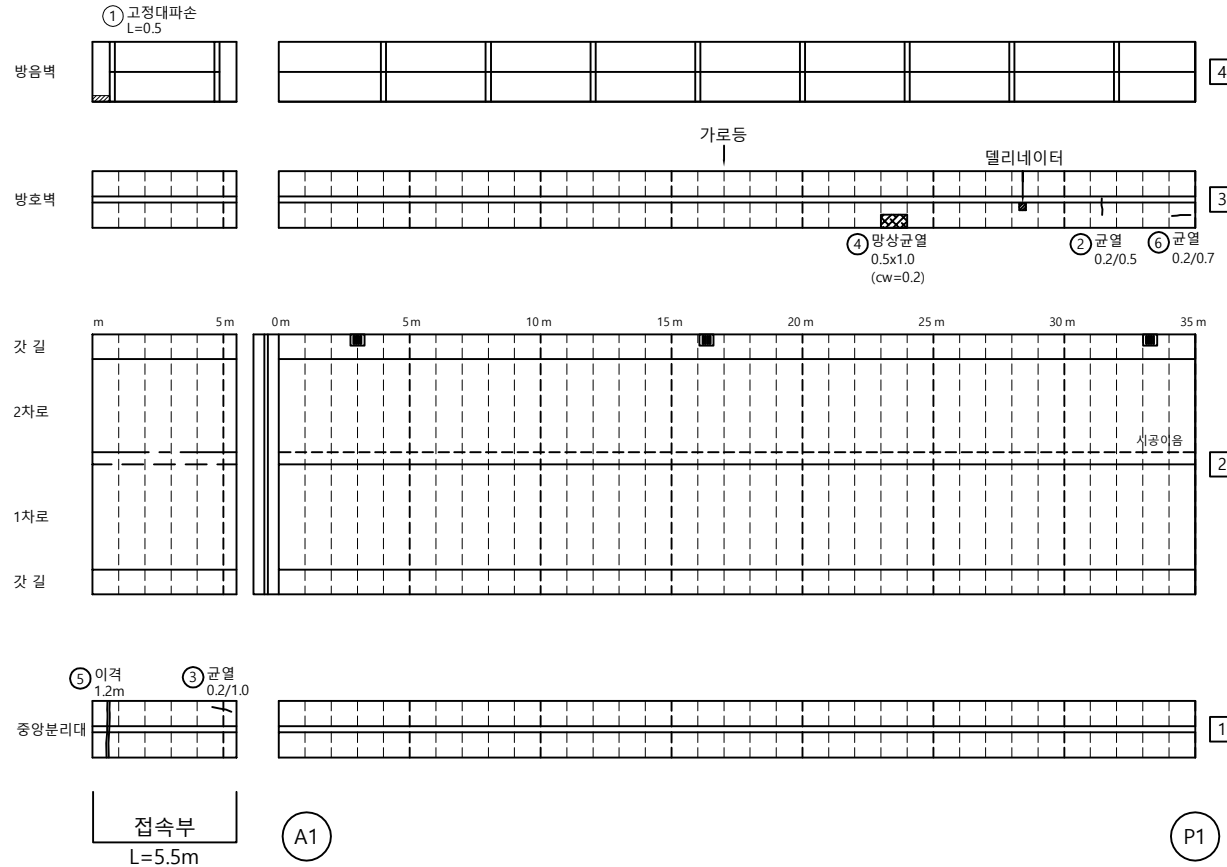
| 교면포장 | | | | | | | | | |
|---|---|---|---|---|---|---|---|---|---|
| 1 | 구 | 방호벽 | 고정대 파손 | | 0.5 | | 1 | m | 0.50 |
| 2 | 구 | 방호벽 | 균열 | 0.2 | 0.5 | | 1 | m | 0.50 |
| 3 | 구 | 방호벽 | 균열 | 0.2 | 1.0 | | 1 | m | 1.00 |
| 4 | 구 | 방호벽 | 망상균열 | 0.2 | 0.5 | 1.0 | 1 | m | 0.50 |
| 5 | 구 | 방호벽 | 이격 | | 1.2 | | 1 | m | 1.20 |
| 6 | 구 | 방호벽 | 균열 | 0.2 | 0.7 | | 1 | m | 0.70 |

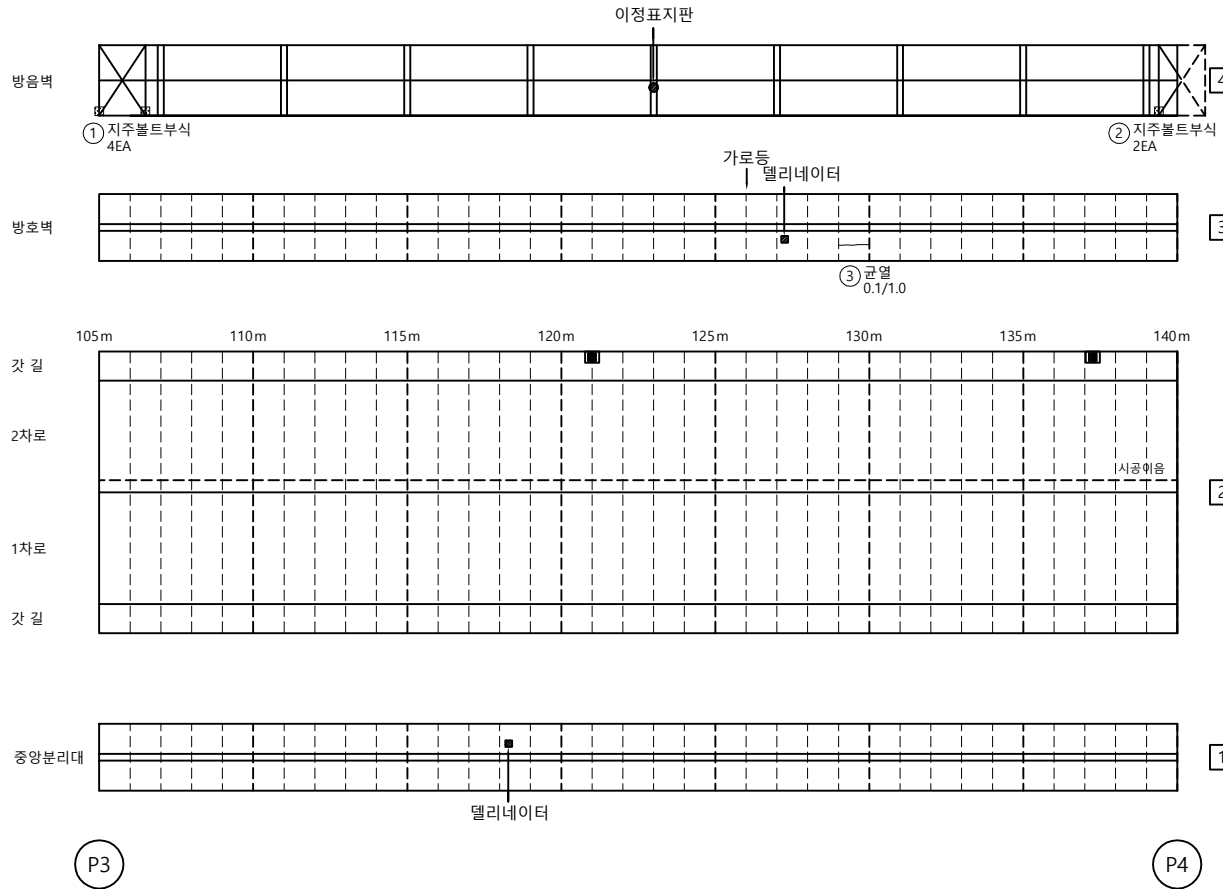
# 내리천교(부산) 교면포장 S4

| 번호 | 선/구 | 부재명 | 손 상 원 인 | 손 상 규 모 | | | | 비고 |
|---|---|---|---|---|---|---|---|---|
| 1 | 구 | 방호벽 | 지주볼트 부식 | | | | 4 EA | 4.00 |
| 2 | 구 | 방호벽 | 지주볼트 부식 | | | | 2 EA | 2.00 |
| 3 | 구 | 방호벽 | 균열 | 0.1 | 1.0 | | 1 m | 1.00 |

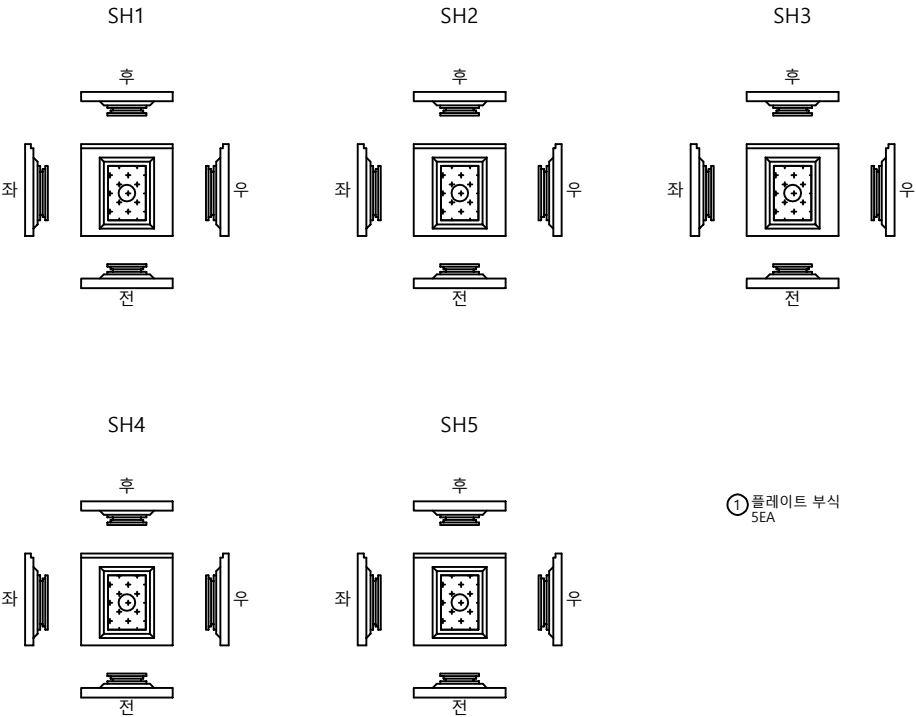
| 번호 | 선/구 | 부재명 | 손 상 원 인 | 손 상 규 모 | | | | | | 비고 |
|---|---|---|---|---|---|---|---|---|---|---|
| 1 | 선 | 교량받침 | 플레이트 부식 | | | | 5 | EA | 5.00 | |

① 플레이트 부식  
5EA

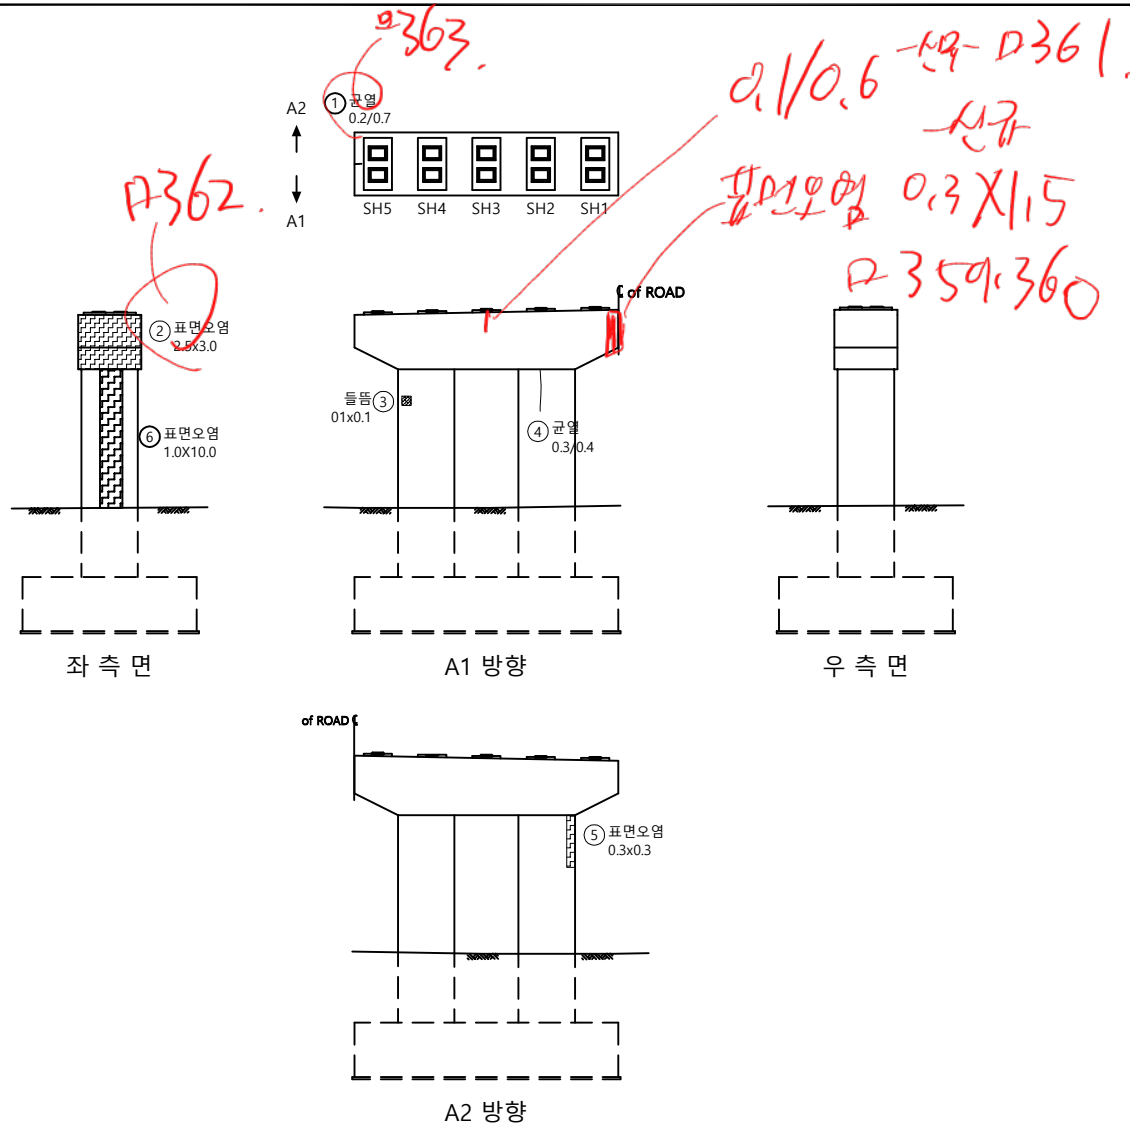
# 내리천교(부산) 교각 P3

| 교각 | | | | | | | | | | | |
|---|---|---|---|---|---|---|---|---|---|---|--|
| 1 | 구 | 교각 | 균열 (0.3mm미만) | 0.2 | 0.7 | | 1 | m | 0.70 | | |
| 4 | 구 | 교각 | 균열 (0.3mm이상) | 0.3 | 0.4 | | 1 | m | 0.40 | | |

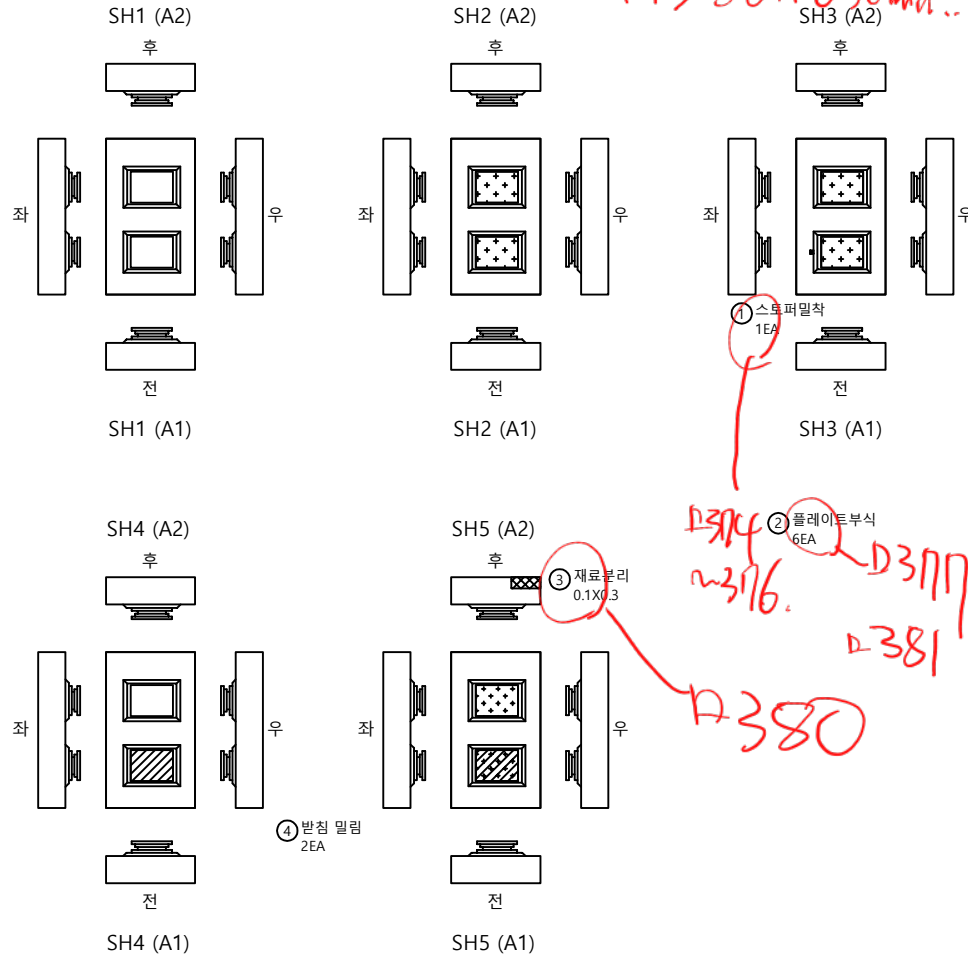
내리천교(부산) 받침장치 P3

| P3 | | | | | | | | | | |
|---|---|---|---|---|---|---|---|---|---|---|
| 2 | 선 | 교량변점 | 플레이트 부식 | | | | 6 | EA | 6.00 | |

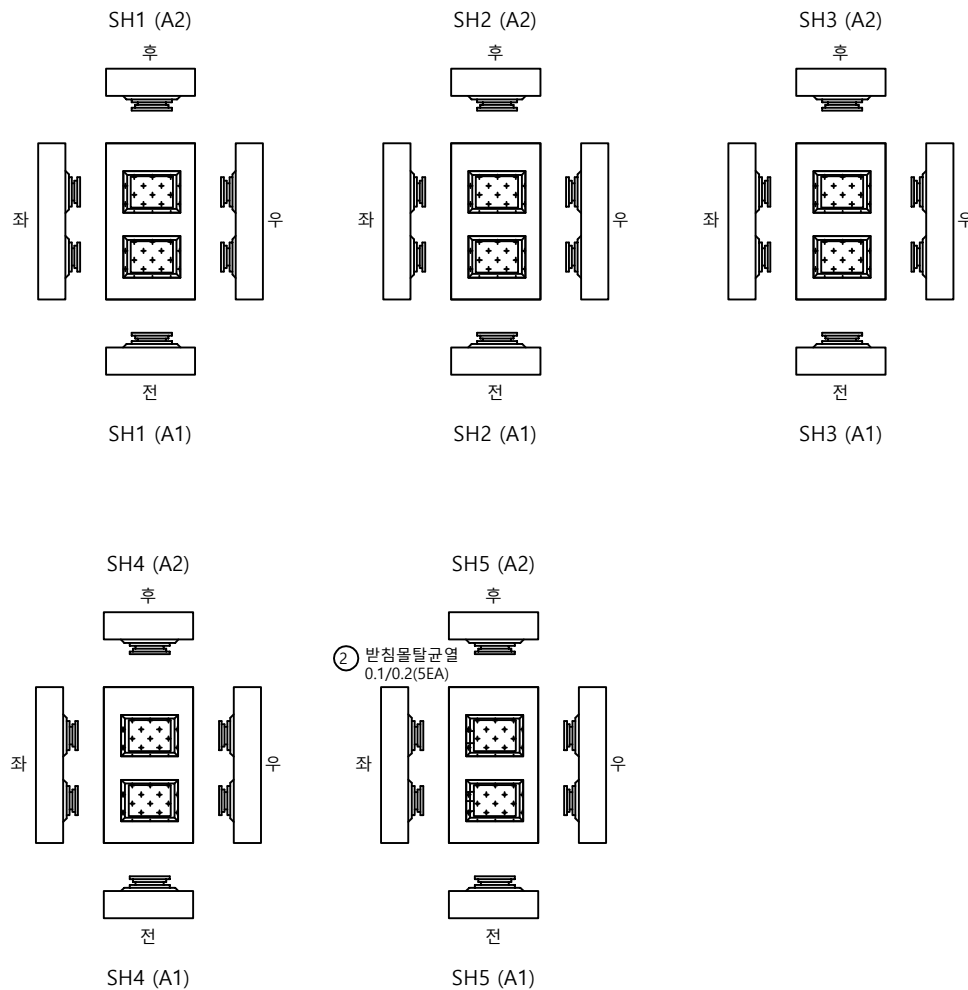
내리천교(부산) 받침장치 P6

① 플레이트부식  
10EA

| 번호 | 선/구 | 부재명 | 손 상 원 인 | 손 상 규 모 | | | | | 비고 |
|---|---|---|---|---|---|---|---|---|---|
| 1 | 구 | 교량받침 | 플레이트 부식 | | | | 10 | EA | 10.00 |
| 2 | 신 | 교량받침 | 받침물탈 균열 | 0.1 | 0.2 | | 5 | m | 1.00 |

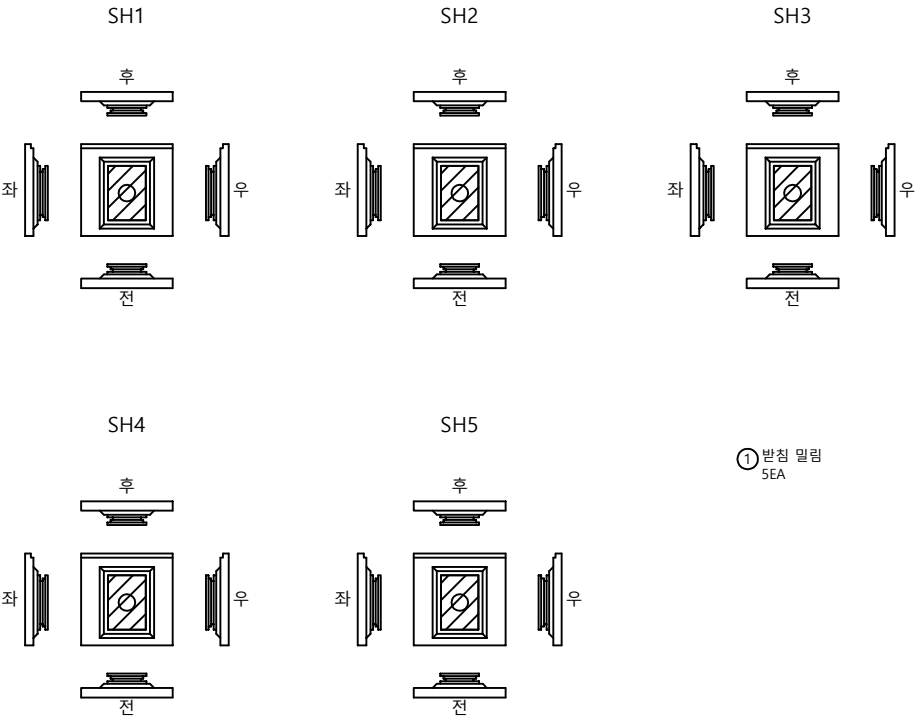
내리천교(부산) 받침장치 A2

① 받침 밀림  
5EA
