# 내리천교(부산) 교면포장 S1

2023년 부산울산고속도로 정밀안전점검 및 성능평가용역

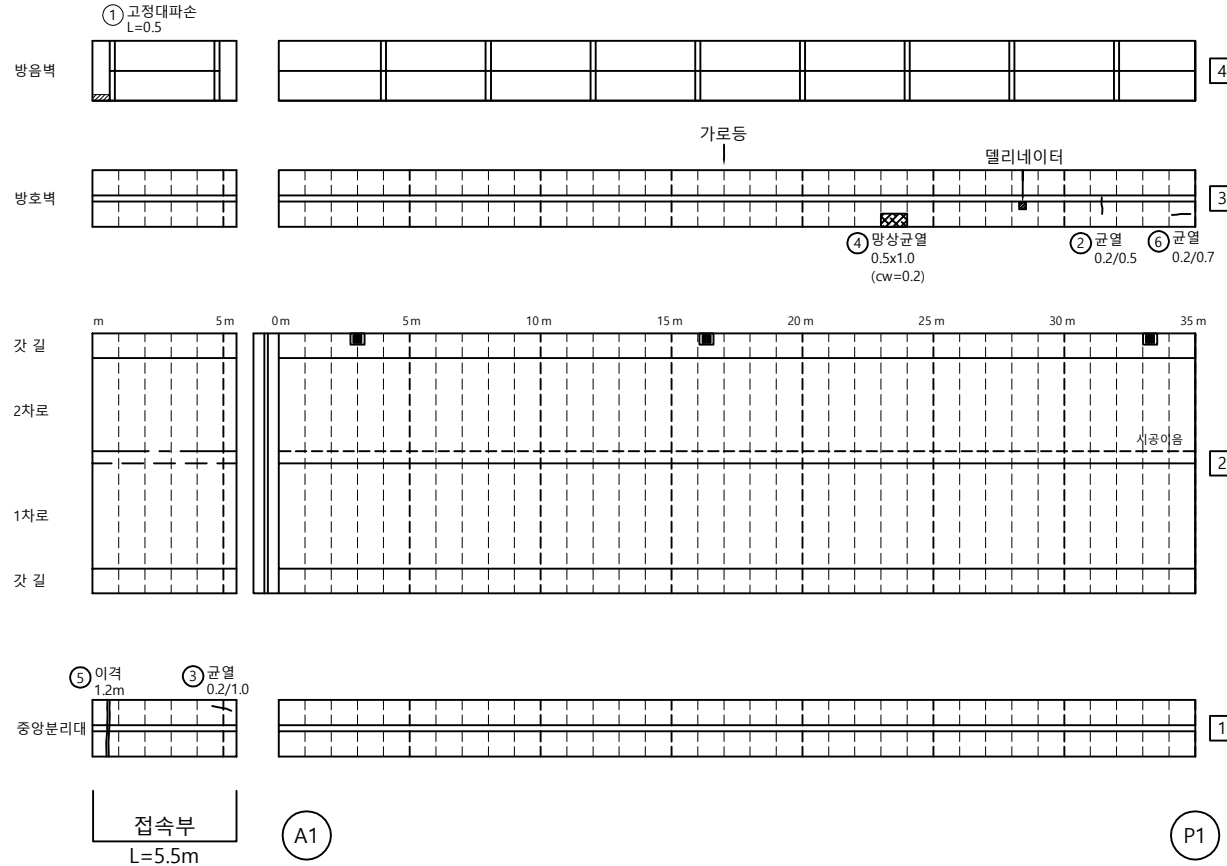
| 번호 | 신/구 | 부재명 | 손 상 현 황 | 손 상 규 모 | | | | 비고 |
|---|---|---|---|---|---|---|---|---|
| 1 | 구 | 방호벽 | 고정대 파손 | | 0.5 | | 1 m | 0.50 |
| 2 | 구 | 방호벽 | 균열 | 0.2 | 0.5 | | 1 m | 0.50 |
| 3 | 구 | 방호벽 | 균열 | 0.2 | 1.0 | | 1 m | 1.00 |
| 4 | 구 | 방호벽 | 망상균열 | 0.2 | 0.5 | 1.0 | 1 m | 0.50 |
| 5 | 구 | 방호벽 | 이격 | | 1.2 | | 1 m | 1.20 |
| 6 | 구 | 방호벽 | 균열 | 0.2 | 0.7 | | 1 m | 0.70 |

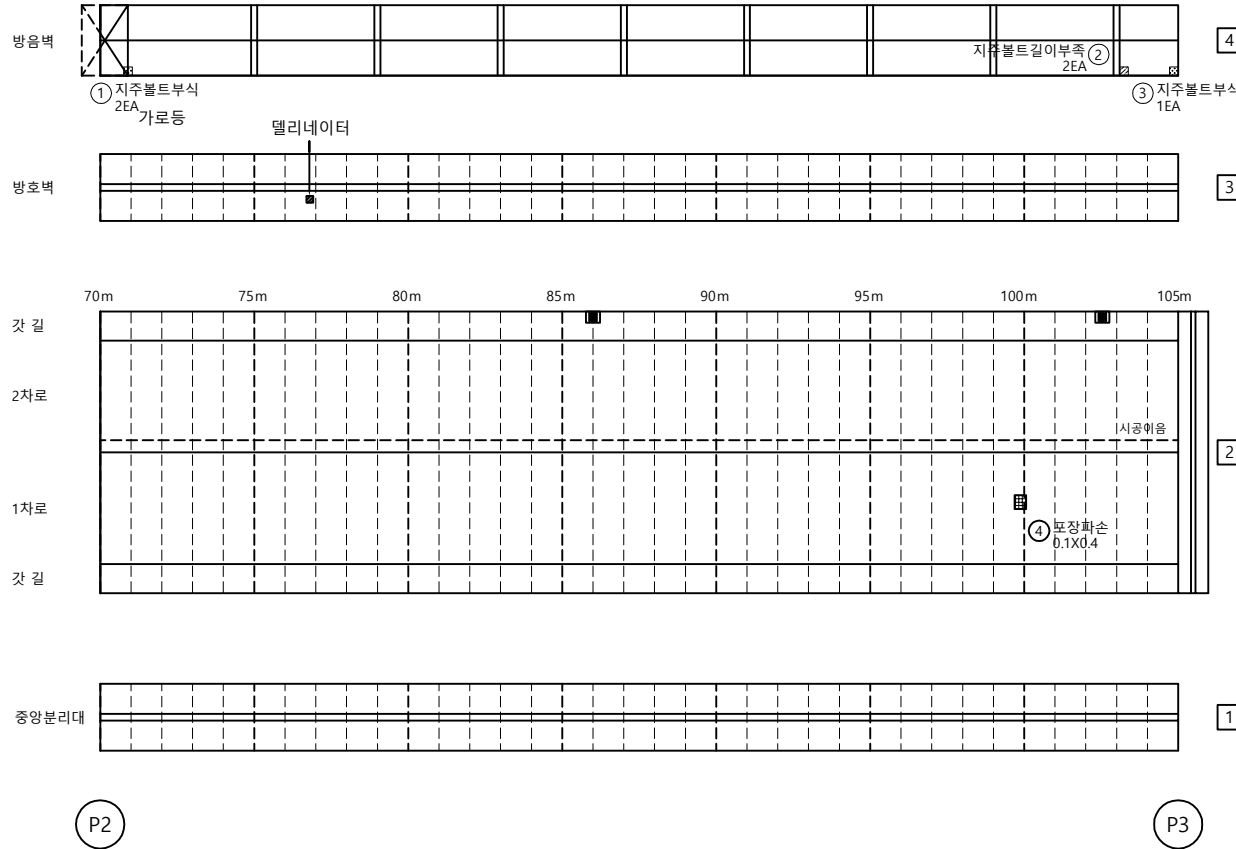
# 내리천교(부산) 교면포장 S3

| 번호 | 선/구 | 부재명 | 손 상 현 황 | 손 상 규 모 | | | | | 비고 |
|---|---|---|---|---|---|---|---|---|---|
| 1 | 구 | 방호벽 | 지주볼트 부식 | | | | 2 | EA | 2.00 |
| 2 | 구 | 방호벽 | 지주볼트 결이부족 | | | | 2 | EA | 2.00 |
| 3 | 구 | 방호벽 | 지주볼트 부식 | | | | 1 | EA | 1.00 |
| 4 | 구 | 교면포장 | 포장파손 | | 0.1 | 0.4 | 1 | m <sup>2</sup> | 0.04 |

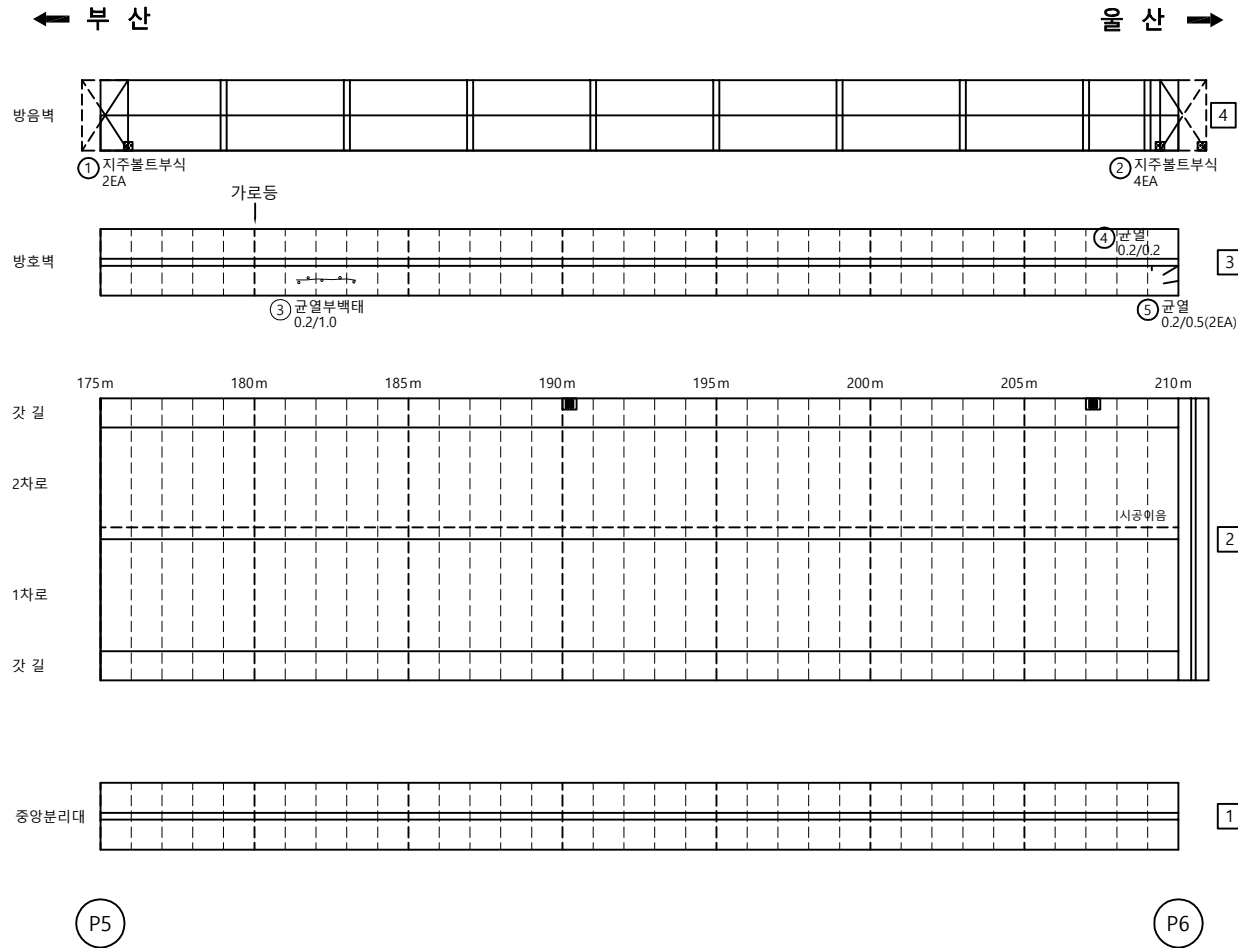
# 내리천교(부산) 교면포장 S6

| 교면포장 | | | | | | | | | | |
|---|---|---|---|---|---|---|---|---|---|---|
| 1 | 구 | 방호벽 | 자주볼트 부식 | | | | 2 | EA | 2.00 | |
| 2 | 구 | 방호벽 | 자주볼트 부식 | | | | 4 | EA | 4.00 | |
| 3 | 구 | 방호벽 | 균열부백태 | 0.2 | 1.0 | | 1 | m | 1.00 | |
| 4 | 구 | 방호벽 | 균열 | 0.2 | 0.2 | | 1 | m | 0.20 | |
| 5 | 구 | 방호벽 | 균열 | 0.2 | 0.5 | | 2 | m | 1.00 | |

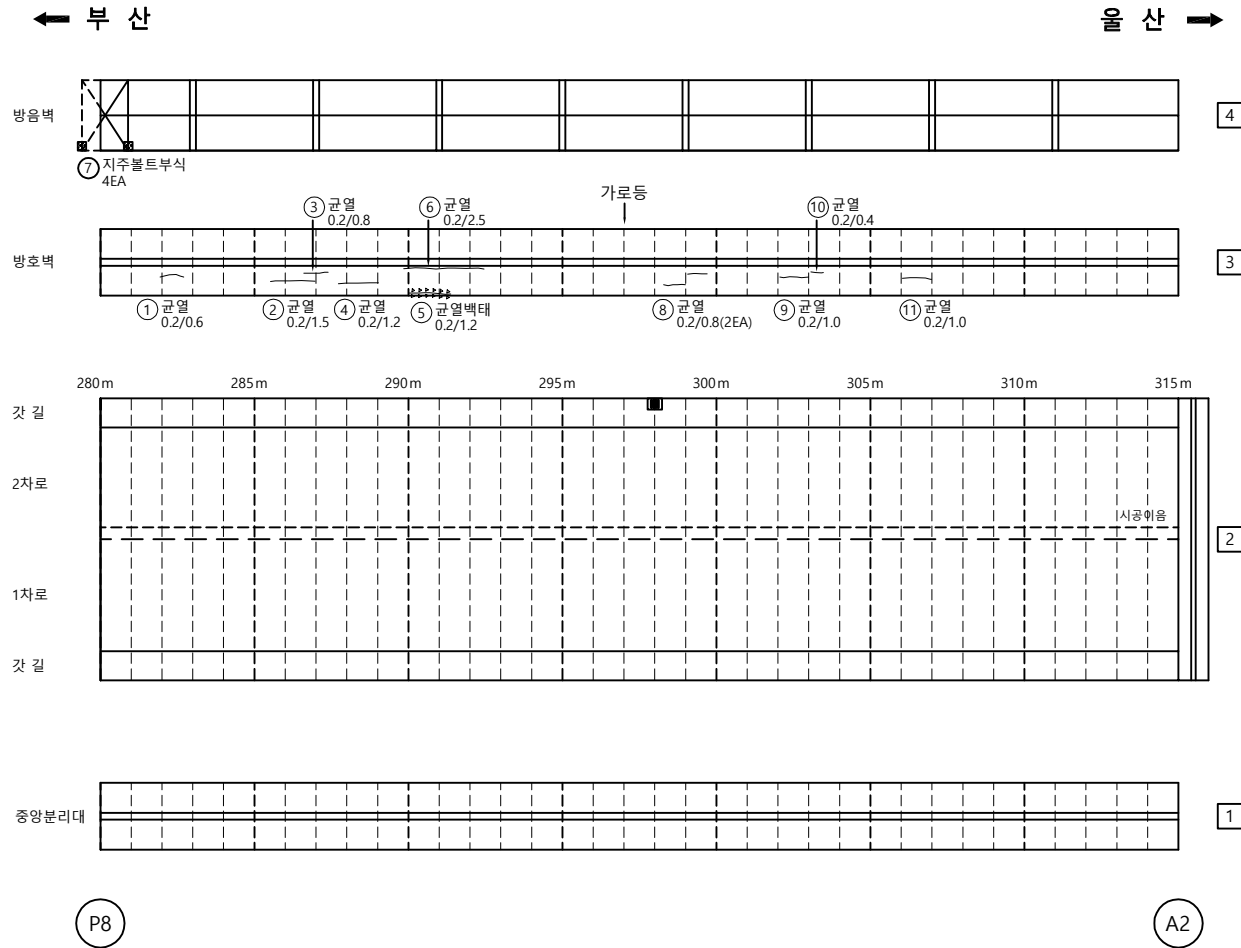
# 내리천교(부산) 교면포장 S9

| 교면포장 | | | | | | | | | | |
|---|---|---|---|---|---|---|---|---|---|---|
| 1 | 구 | 방호벽 | 균열 | 0.2 | 0.6 | | 1 | m | 0.60 | |
| 2 | 구 | 방호벽 | 균열 | 0.2 | 1.5 | | 1 | m | 1.50 | |
| 3 | 구 | 방호벽 | 균열 | 0.2 | 0.8 | | 1 | m | 0.80 | |
| 4 | 구 | 방호벽 | 균열 | 0.2 | 1.2 | | 1 | m | 1.20 | |
| 5 | 구 | 방호벽 | 균열 | 0.2 | 1.2 | | 1 | m | 1.20 | |
| 6 | 구 | 방호벽 | 균열 | 0.2 | 2.5 | | 1 | m | 2.50 | |
| 7 | 구 | 방호벽 | 지주볼트 부식 | | | | 4 | EA | 4.00 | |
| 8 | 구 | 방호벽 | 균열 | 0.2 | 0.8 | | 2 | m | 1.60 | |
| 9 | 구 | 방호벽 | 균열 | 0.2 | 1.0 | | 1 | m | 1.00 | |
| 10 | 구 | 방호벽 | 균열 | 0.2 | 0.4 | | 1 | m | 0.40 | |
| 11 | 구 | 방호벽 | 균열 | 0.2 | 1.0 | | 1 | m | 1.00 | |

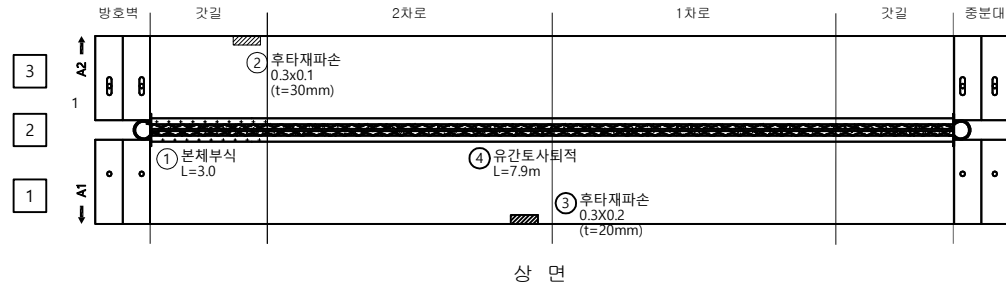
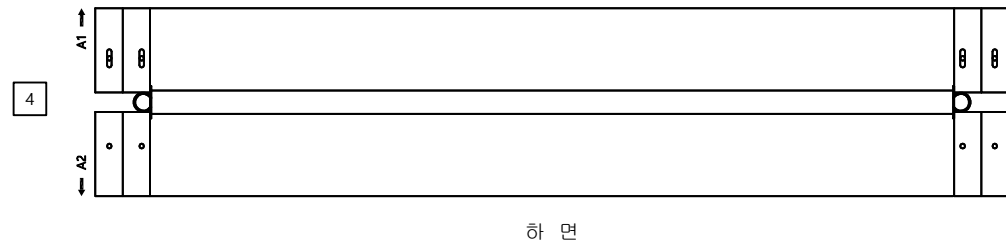
# 내리천교(부산) 신축이음 P3

| 신축이음 | | | | | | | | | |
|---|---|---|---|---|---|---|---|---|---|
| 1 | 구 | 신축이음 | 본체부식 | | 3.0 | | 1 | m | 3.00 |

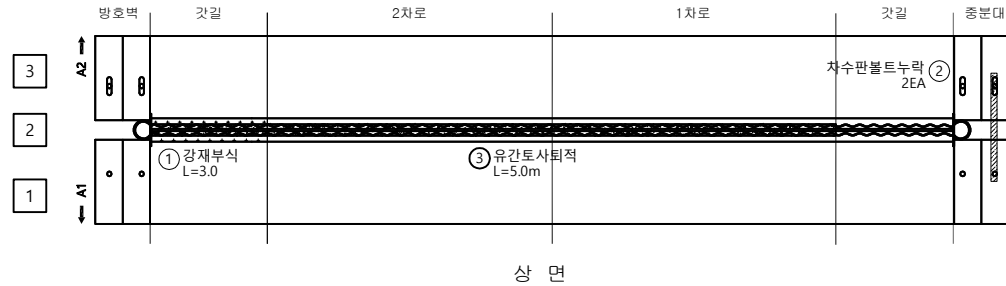
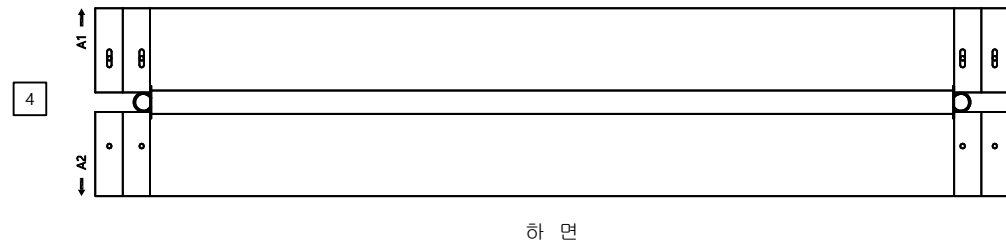
P6

| 번호 | 선/구 | 부재명 | 손 상 현 황 | 손 상 규 모 | | | | | 비고 |
|---|---|---|---|---|---|---|---|---|---|
| 2 | 구 | 신축이음 | 본체부식 | | 3.0 | | 1 | m | 3.00 |

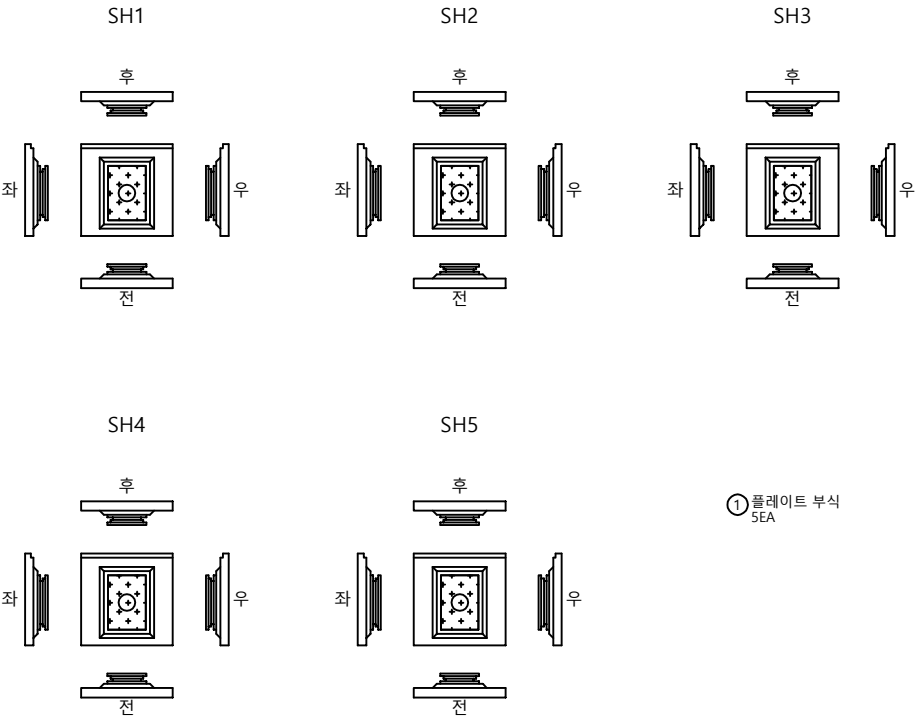
내리천교(부산) 받침장치 A1

| 받침장치 | | | | | | | | | |
|---|---|---|---|---|---|---|---|---|---|
| 1 | 선 | 교량받침 | 플레이트 부식 | | | | 5 | EA | 5.00 |

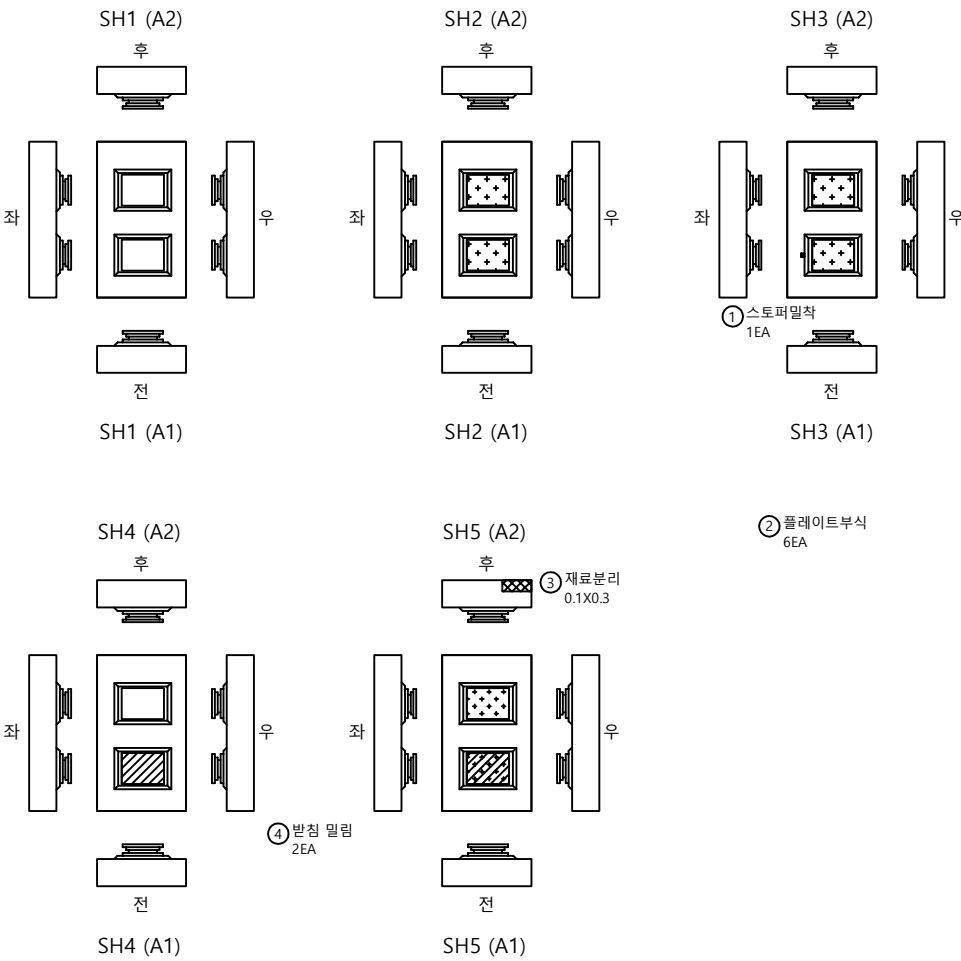
내리천교(부산) 받침장치 P3

| 받침장치 | | | | | | | | | |
|---|---|---|---|---|---|---|---|---|---|
| 2 | 신 | 교량받침 | 플레이트 부식 | | | | 6 | EA | 6.00 |

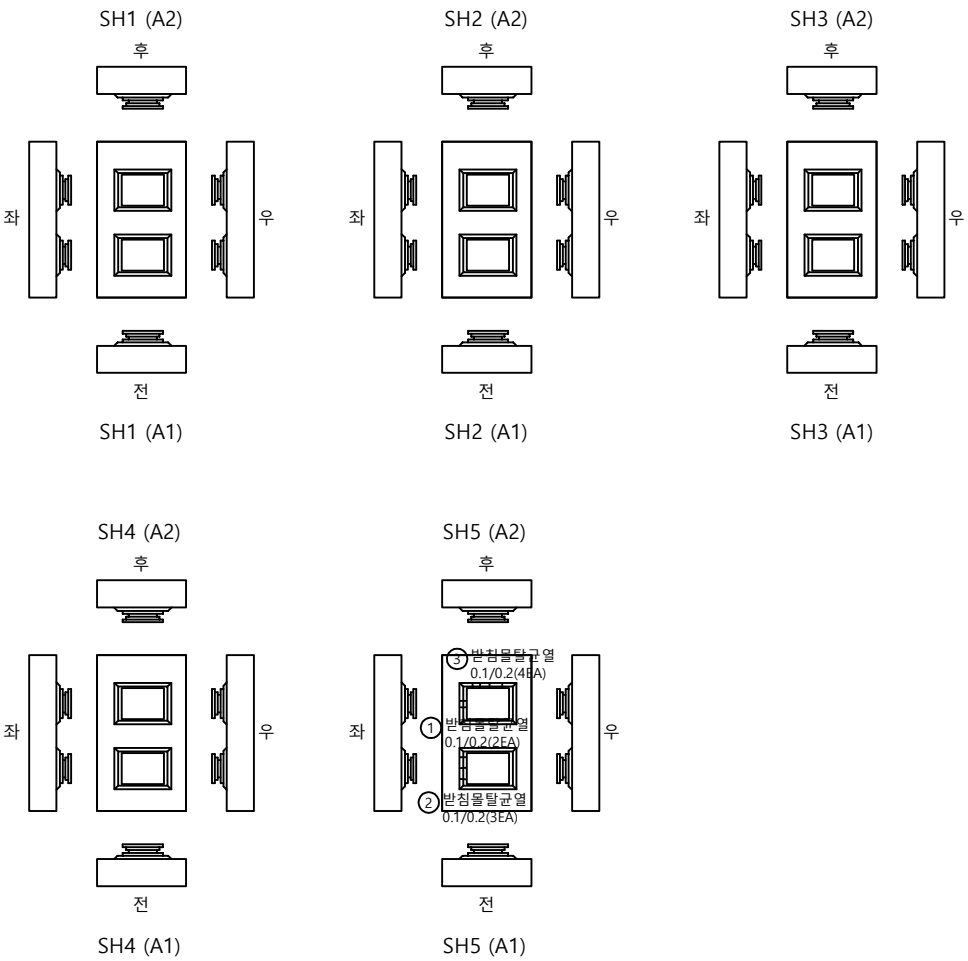
내리천교(부산) 받침장치 P5

| 받침장치 | | | | | | | | | | |
|---|---|---|---|---|---|---|---|---|---|---|
| 1 | 구 | 교량받침 | 받침물털 균열 | 0.1 | 0.2 | | 2 | m | 0.40 | |
| 2 | 구 | 교량받침 | 받침물털 균열 | 0.1 | 0.2 | | 3 | m | 0.60 | |
| 3 | 선 | 교량받침 | 받침물털 균열 | 0.1 | 0.2 | | 4 | m | 0.80 | |

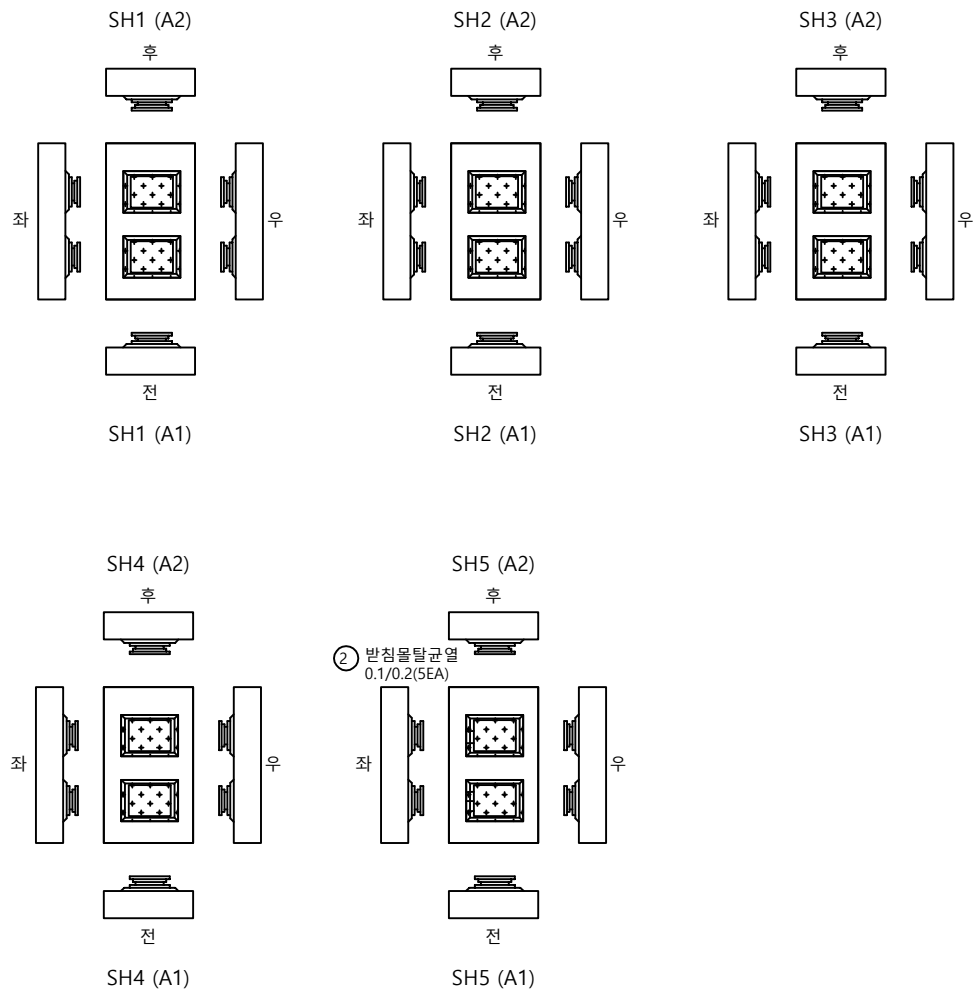
내리천교(부산) 받침장치 P6

① 플레이트부식  
10EA

| 번호 | 선/구 | 부재명 | 손 상 원 인 | 손 상 규 모 | | | | | 비고 |
|---|---|---|---|---|---|---|---|---|---|
| 1 | 구 | 교량받침 | 플레이트 부식 | | | | 10 | EA | 10.00 |
| 2 | 신 | 교량받침 | 받침물탈 균열 | 0.1 | 0.2 | | 5 | m | 1.00 |

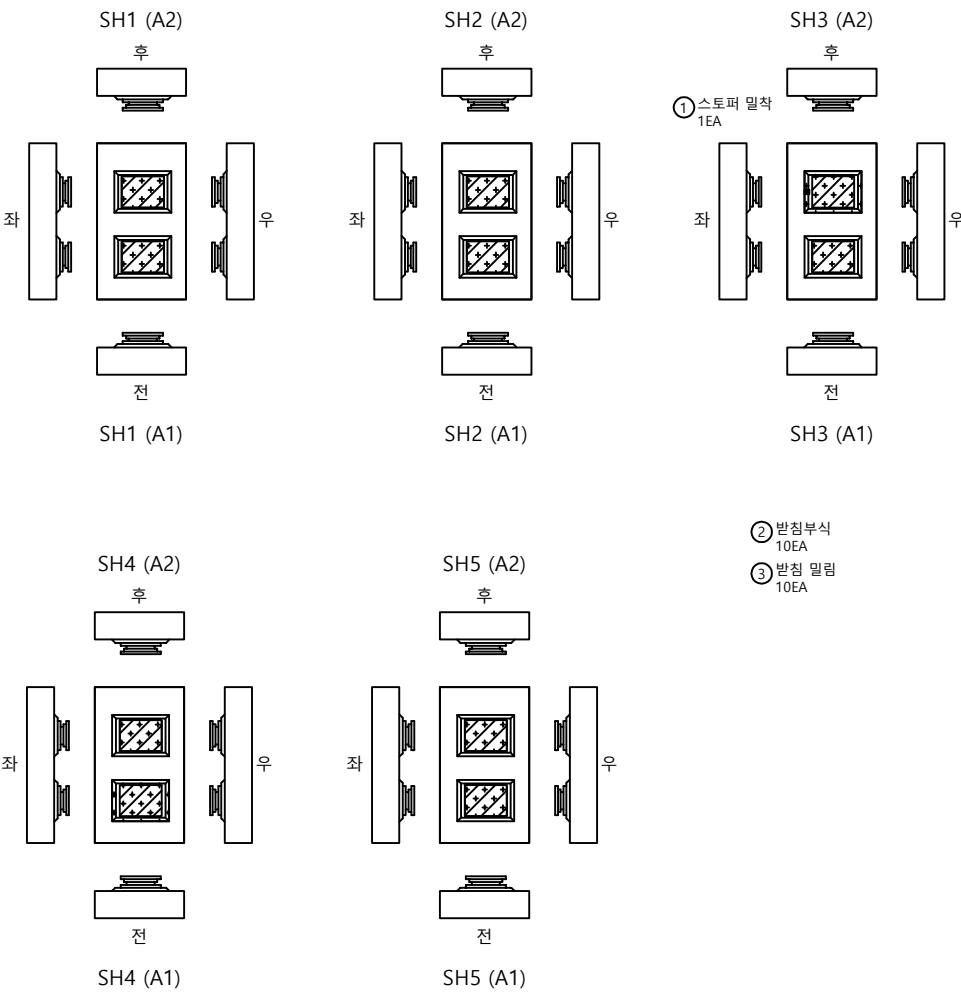
내리천교(부산) 받침장치 P8

| 받침장치 | | | | | | | | | |
|---|---|---|---|---|---|---|---|---|---|
| 2 | 구 | 교량받침 | 플레이트 부식 | | | | 10 | EA | 10.00 |
