# 내리천교(부산) 교면포장 S1

2023년 부산울산고속도로 정밀안전점검 및 성능평가용역

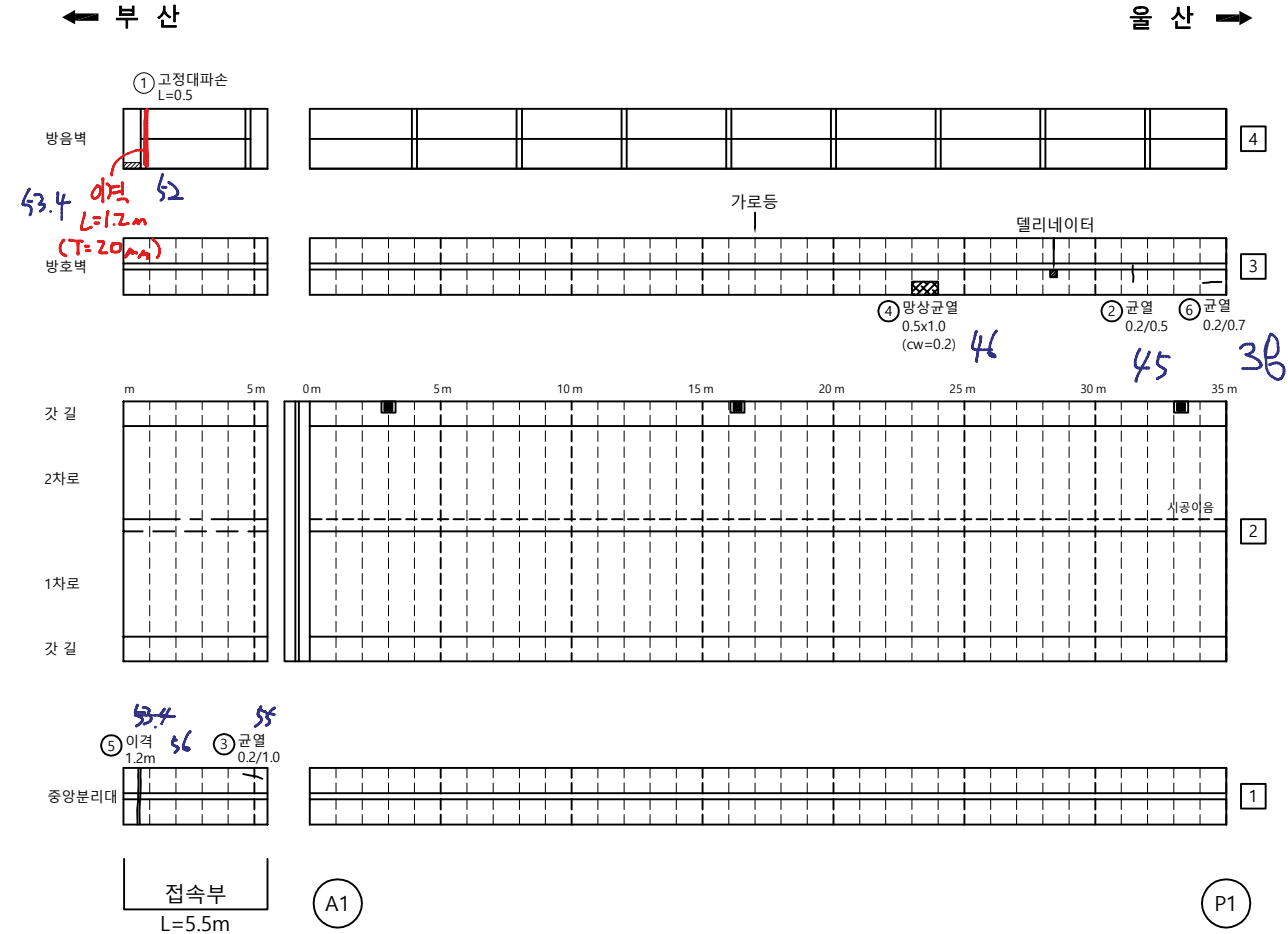
| 교면포장 | | | | | | | | | | |
|---|---|---|---|---|---|---|---|---|---|---|
| 1 | 구 | 방호벽 | 고정대 파손 | | 0.5 | | 1 | m | 0.50 | |
| 2 | 구 | 방호벽 | 균열 | 0.2 | 0.5 | | 1 | m | 0.50 | |
| 3 | 구 | 방호벽 | 균열 | 0.2 | 1.0 | | 1 | m | 1.00 | |
| 4 | 구 | 방호벽 | 망상균열 | 0.2 | 0.5 | 1.0 | 1 | m <sup>2</sup> | 0.50 | |
| 5 | 구 | 방호벽 | 이격 | | 1.2 | | 1 | m | 1.20 | |
| 6 | 구 | 방호벽 | 균열 | 0.2 | 0.7 | | 1 | m | 0.70 | |

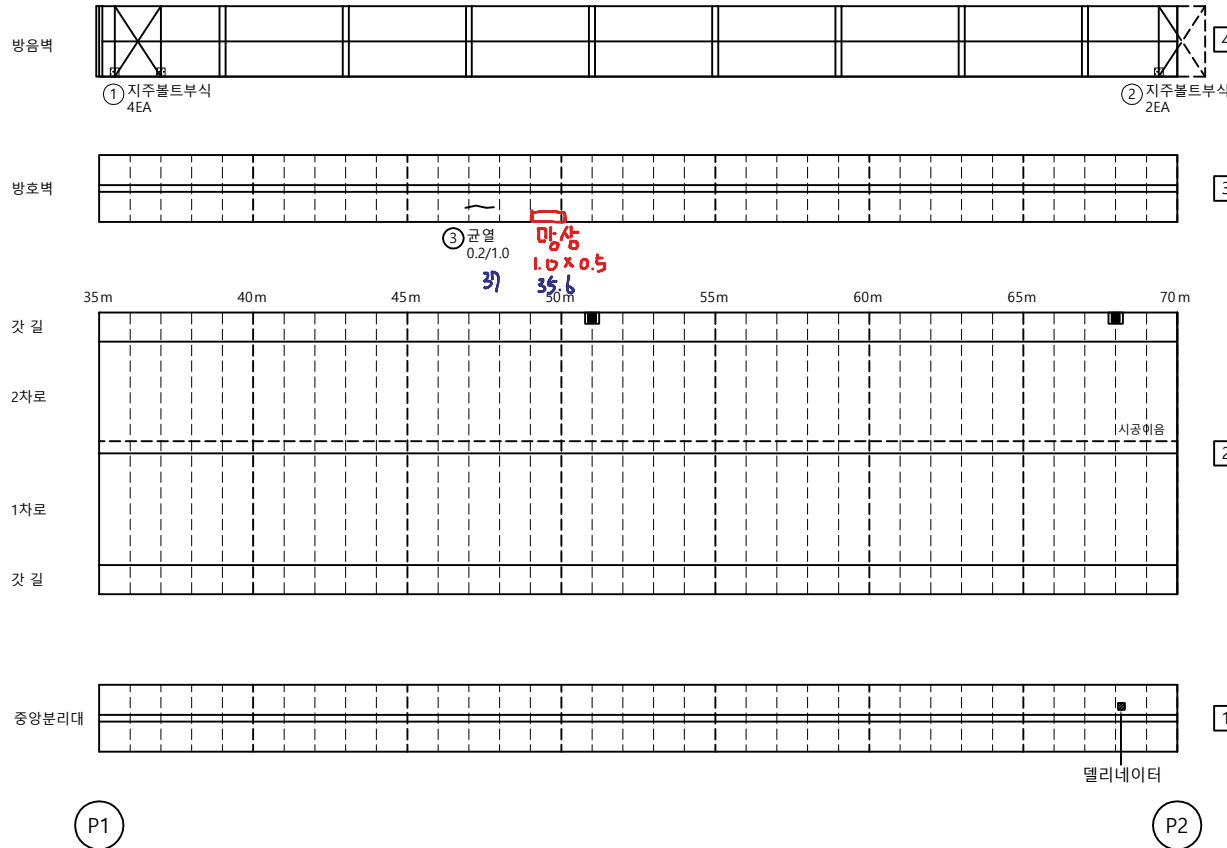
# 내리천교(부산) 교면포장 S2

| 변호 | 신/구 | 부재명 | 손상현황 | 손상규모 | | | | | 비고 |
|---|---|---|---|---|---|---|---|---|---|
| 1 | 구 | 방호벽 | 지주볼트부식 | | | | 4 | EA | 4.00 |
| 2 | 구 | 방호벽 | 지주볼트부식 | | | | 2 | EA | 2.00 |
| 3 | 구 | 방호벽 | 균열 | 0.2 | 1.0 | | 1 | m | 1.00 |

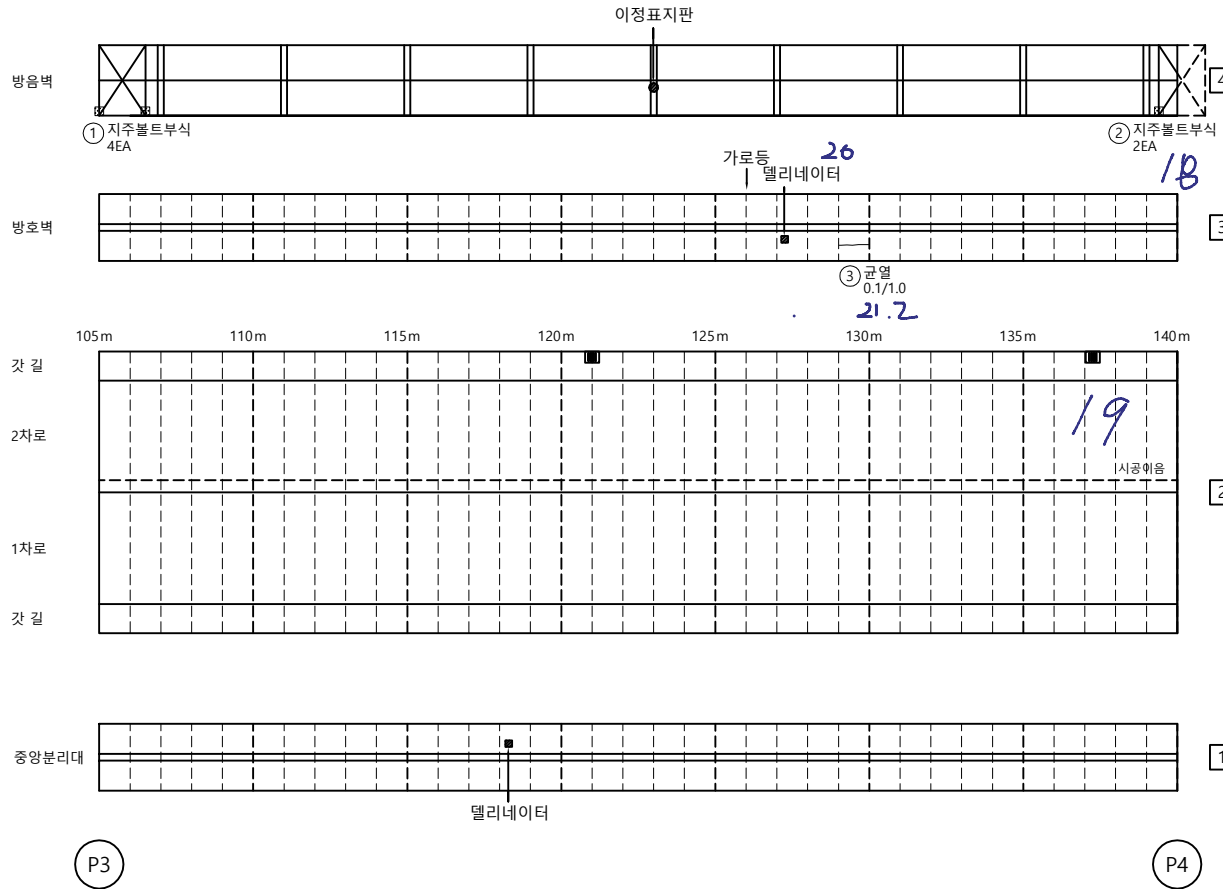
# 내리천교(부산) 교면포장 S4

| 번호 | 선/구 | 부재명 | 손상현황 | 손상규모 | | | | | 비고 |
|---|---|---|---|---|---|---|---|---|---|
| 1 | 구 | 방호벽 | 지주볼트부식 | | | | 4 | EA | 4.00 |
| 2 | 구 | 방호벽 | 지주볼트부식 | | | | 2 | EA | 2.00 |
| 3 | 구 | 방호벽 | 균열 | 0.1 | 1.0 | | 1 | m | 1.00 |

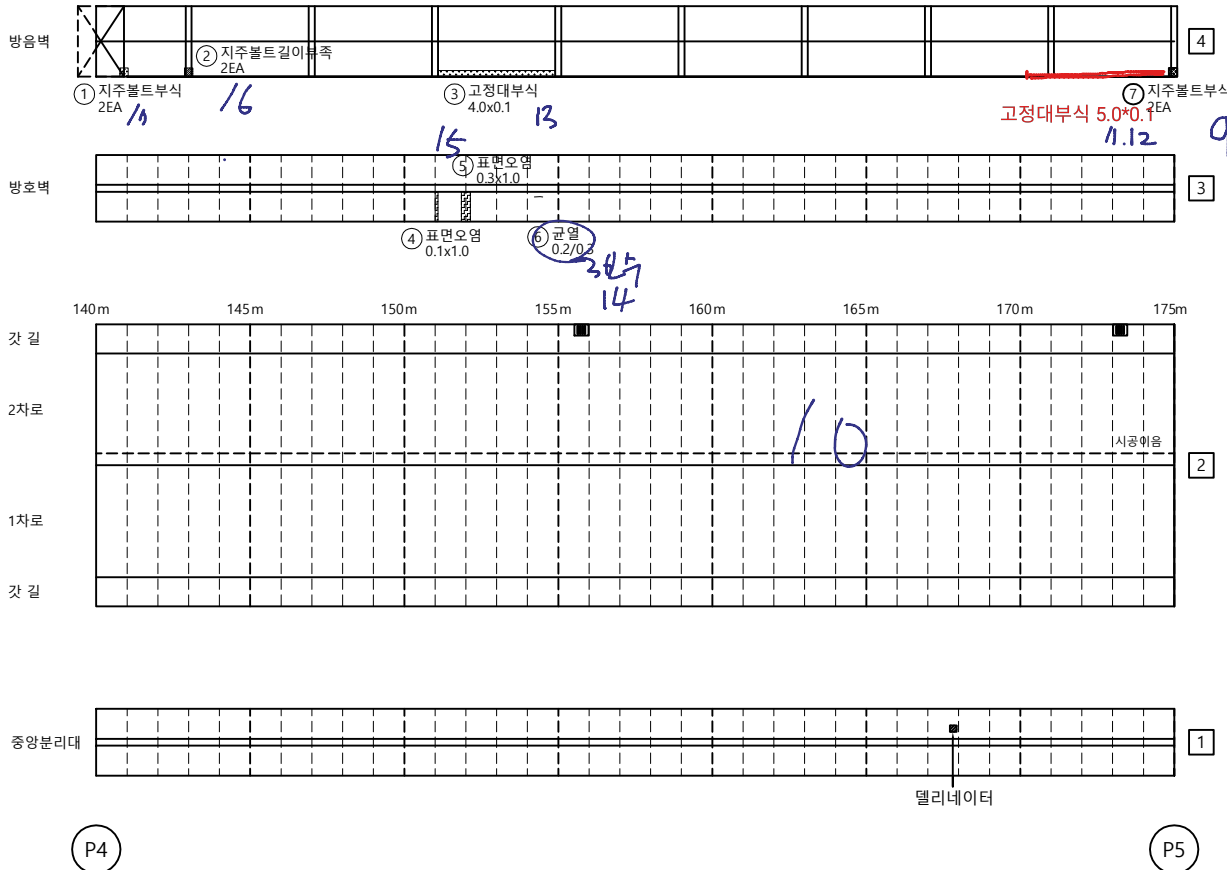
# 내리천교(부산) 교면포장 S5

| 번호 | 선/구 | 부재명 | 손 상 현 황 | 손 상 규 모 | | | | | | 비 고 |
|---|---|---|---|---|---|---|---|---|---|---|
| 1 | 구 | 방호벽 | 지주볼트 부식 | | | | 2 | EA | 2.00 | |
| 2 | 구 | 방호벽 | 지주볼트 결미부착 | | | | 2 | EA | 2.00 | |
| 3 | 구 | 방호벽 | 고정대 누락 | 4.0 | 0.1 | 1 | m | | 0.40 | |
| 4 | 구 | 방호벽 | 표면오염 | | 0.1 | 1.0 | 1 | m | 0.10 | |
| 5 | 구 | 방호벽 | 표면오염 | | 0.3 | 1.0 | 1 | m | 0.30 | |
| 6 | 구 | 방호벽 | 균열 | 0.2 | 0.3 | | 1 | m | 0.30 | |
| 7 | 구 | 방호벽 | 지주볼트 부식 | | | | 2 | EA | 2.00 | |

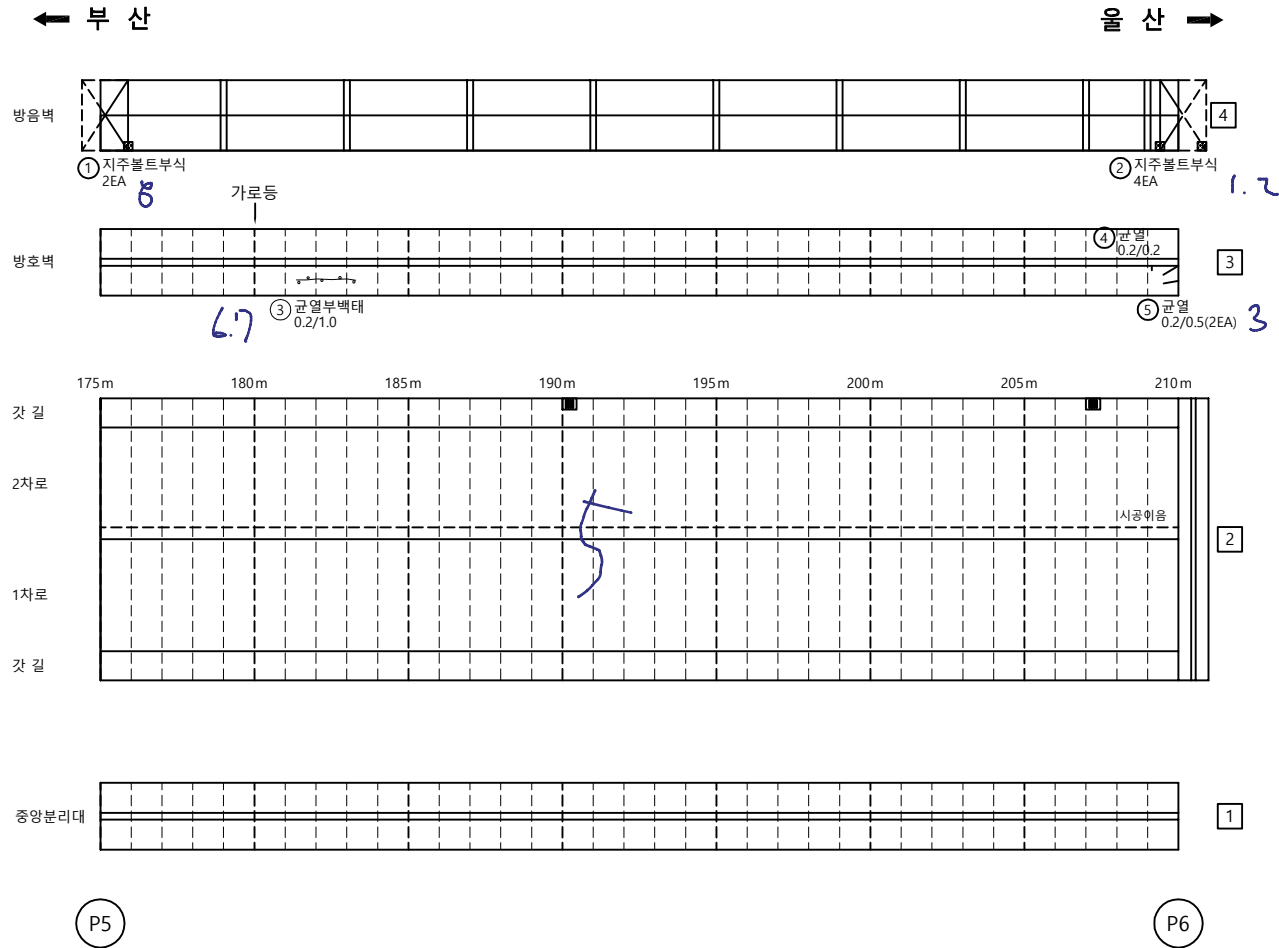
# 내리천교(부산) 교면포장 S6

| 교면포장 | | | | | | | | | | |
|---|---|---|---|---|---|---|---|---|---|---|
| 1 | 구 | 방호벽 | 자주볼트부식 | | | | 2 | EA | 2.00 | |
| 2 | 구 | 방호벽 | 자주볼트부식 | | | | 4 | EA | 4.00 | |
| 3 | 구 | 방호벽 | 균열부백태 | 0.2 | 1.0 | | 1 | m | 1.00 | |
| 4 | 구 | 방호벽 | 균열 | 0.2 | 0.2 | | 1 | m | 0.20 | |
| 5 | 구 | 방호벽 | 균열 | 0.2 | 0.5 | | 2 | m | 1.00 | |

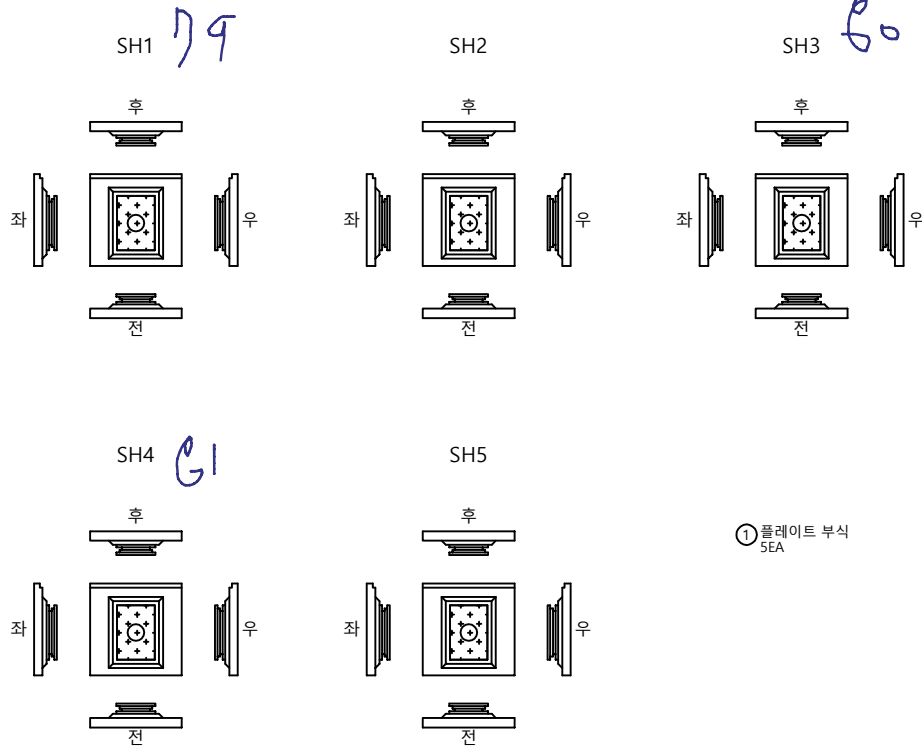
# 내리천교(부산) 받침장치 A1

| 번호 | 선/구 | 부재명 | 손 상 원 인 | 손 상 규 모 | | | | | | 비고 |
|---|---|---|---|---|---|---|---|---|---|---|
| 1 | 선 | 교량받침 | 플레이트 부식 | | | | 5 | EA | 5.00 | |

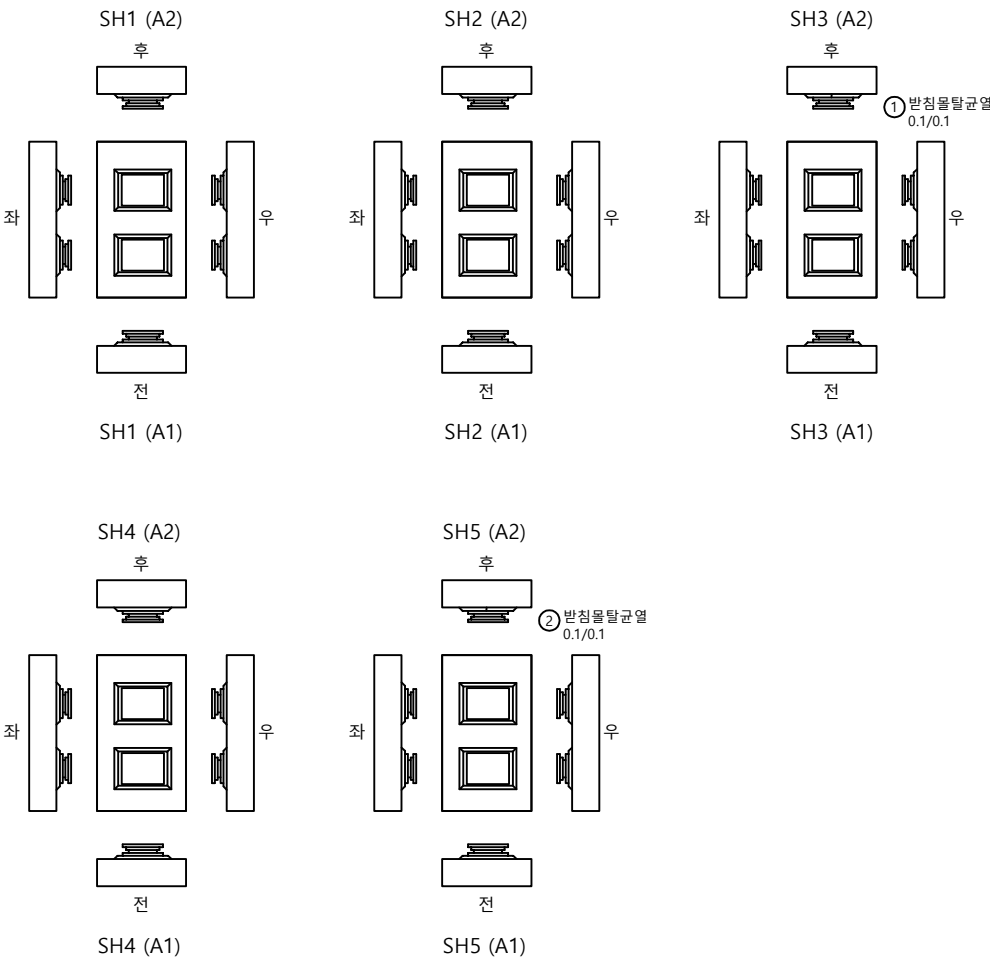
내리천교(부산) 받침장치 P2

| 받침장치 | | | | | | | | | |
|---|---|---|---|---|---|---|---|---|---|
| 1 | 구 | 교장변점 | 변점물탈 균열 | 0.1 | 0.1 | | 1 | m | 0.10 |
| 2 | 구 | 교장변점 | 변점물탈 균열 | 0.1 | 0.1 | | 1 | m | 0.10 |

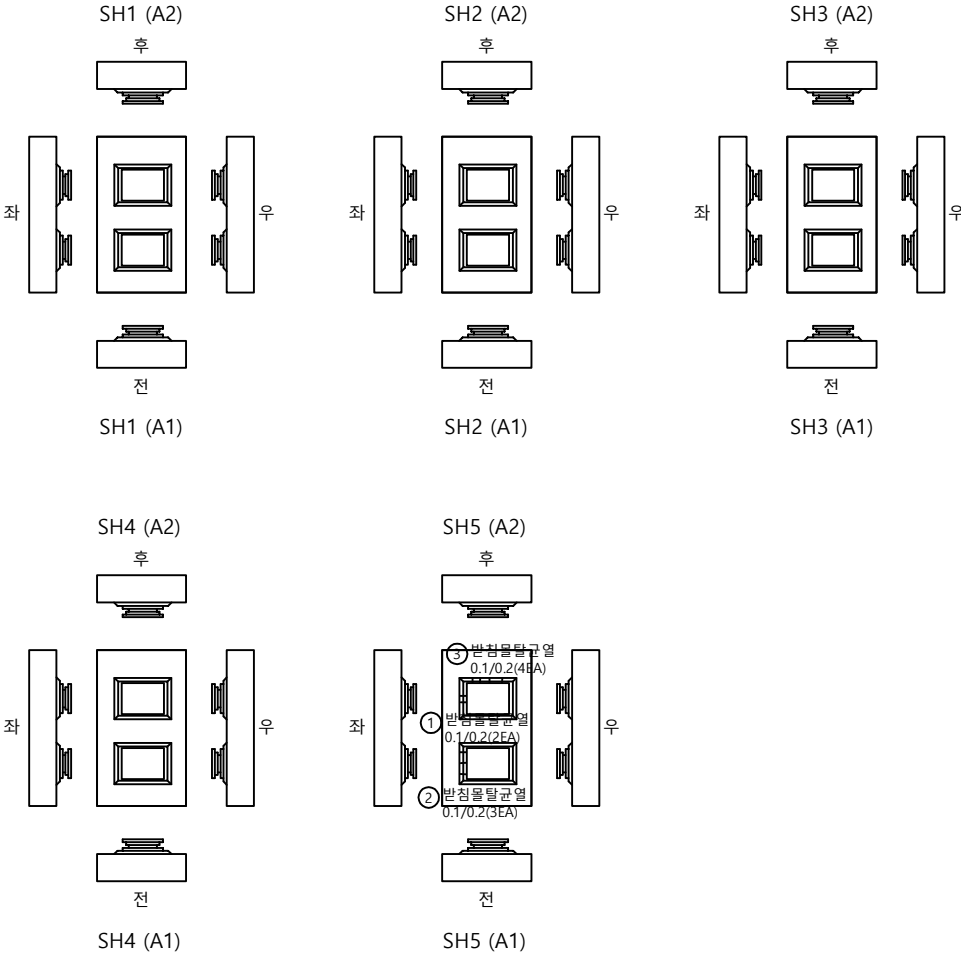
내리천교(부산) 받침장치 P5

| 받침장치 | | | | | | | | | | |
|---|---|---|---|---|---|---|---|---|---|---|
| 1 | 구 | 교량받침 | 받침물탈 균열 | 0.1 | 0.2 | | 2 | m | 0.40 | |
| 2 | 구 | 교량받침 | 받침물탈 균열 | 0.1 | 0.2 | | 3 | m | 0.60 | |
| 3 | 선 | 교량받침 | 받침물탈 균열 | 0.1 | 0.2 | | 4 | m | 0.80 | |

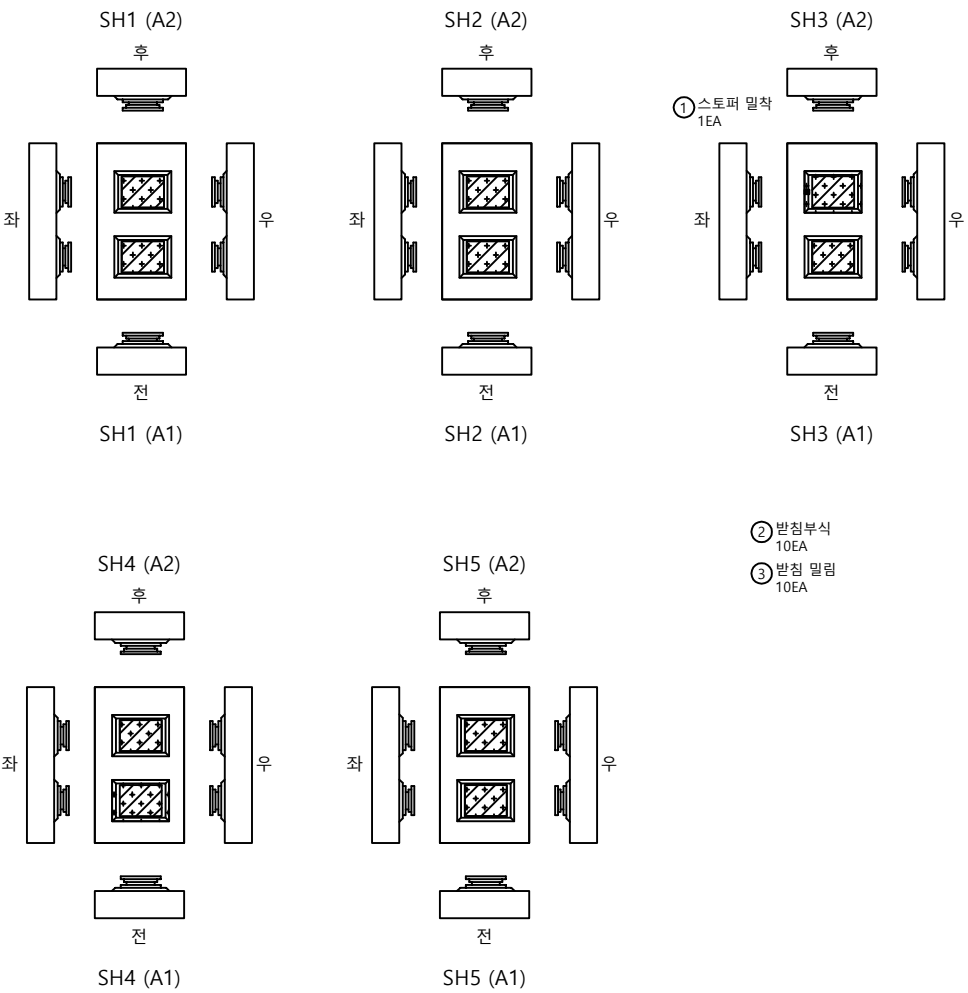
내리천교(부산) 받침장치 P8

| 받침장치 | | | | | | | | | |
|---|---|---|---|---|---|---|---|---|---|
| 2 | 구 | 교량받침 | 플레이트 부식 | | | | 10 | EA | 10.00 |
