# 내리천교(부산) 교면포장 S1

2023년 부산울산고속도로 정밀안전점검 및 성능평가용역

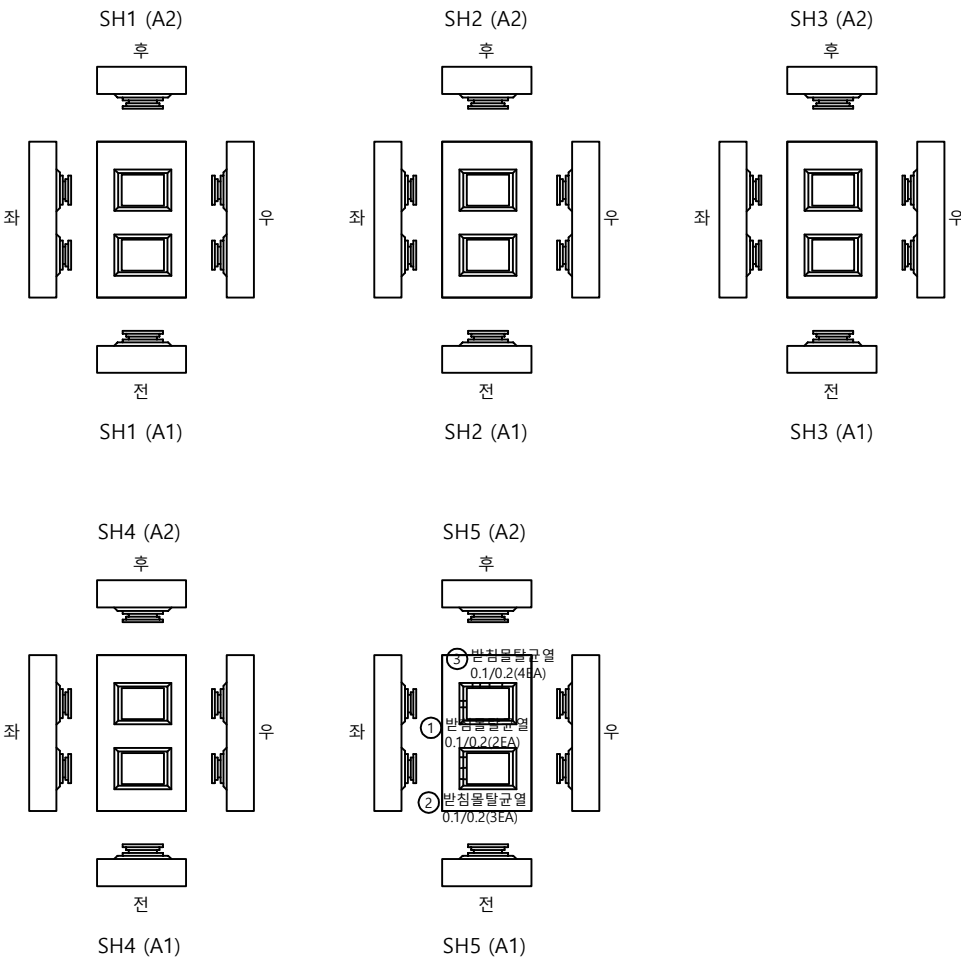
내리천교(부산) 받침장치 P5

| 받침장치 | | | | | | | | | | |
|---|---|---|---|---|---|---|---|---|---|---|
| 1 | 구 | 교량받침 | 받침물탈 균열 | 0.1 | 0.2 | | 2 | m | 0.40 | |
| 2 | 구 | 교량받침 | 받침물탈 균열 | 0.1 | 0.2 | | 3 | m | 0.60 | |
| 3 | 선 | 교량받침 | 받침물탈 균열 | 0.1 | 0.2 | | 4 | m | 0.80 | |

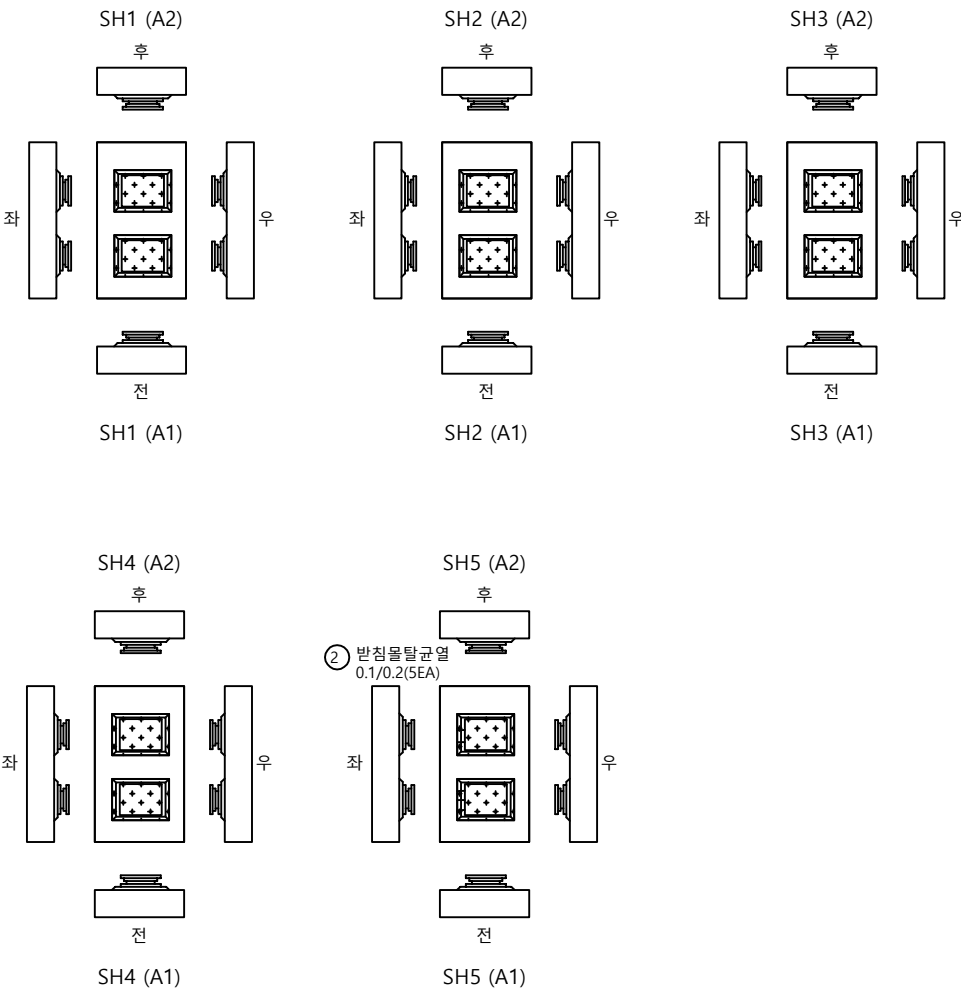
내리천교(부산) 받침장치 P6

① 플레이트부식  
10EA

② 받침물탈균열  
0.1/0.2(5EA)

| 번호 | 선/구 | 부재명 | 손 상 원 인 | 손 상 규 모 | | | | | 비고 |
|---|---|---|---|---|---|---|---|---|---|
| 1 | 구 | 교량받침 | 플레이트 부식 | | | | 10 | EA | 10.00 |
| 2 | 신 | 교량받침 | 받침물탈 균열 | 0.1 | 0.2 | | 5 | m | 1.00 |
