# 내리천교(울산) 교면포장 S1

2023년 부산울산고속도로 정밀안전점검 및 성능평가용역

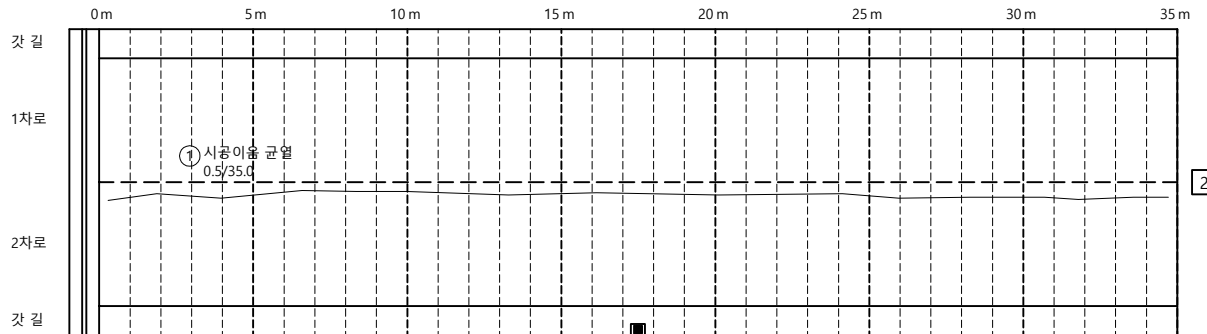
| 번호 | 신/구 | 부재명 | 손상현황 | 손상규모 | | | | | 비고 |
|---|---|---|---|---|---|---|---|---|---|
| 1 | 구 | 교면포장 | 시공이음 균열 | 0.5 | 35.0 | | 1 | m | 35.00 |

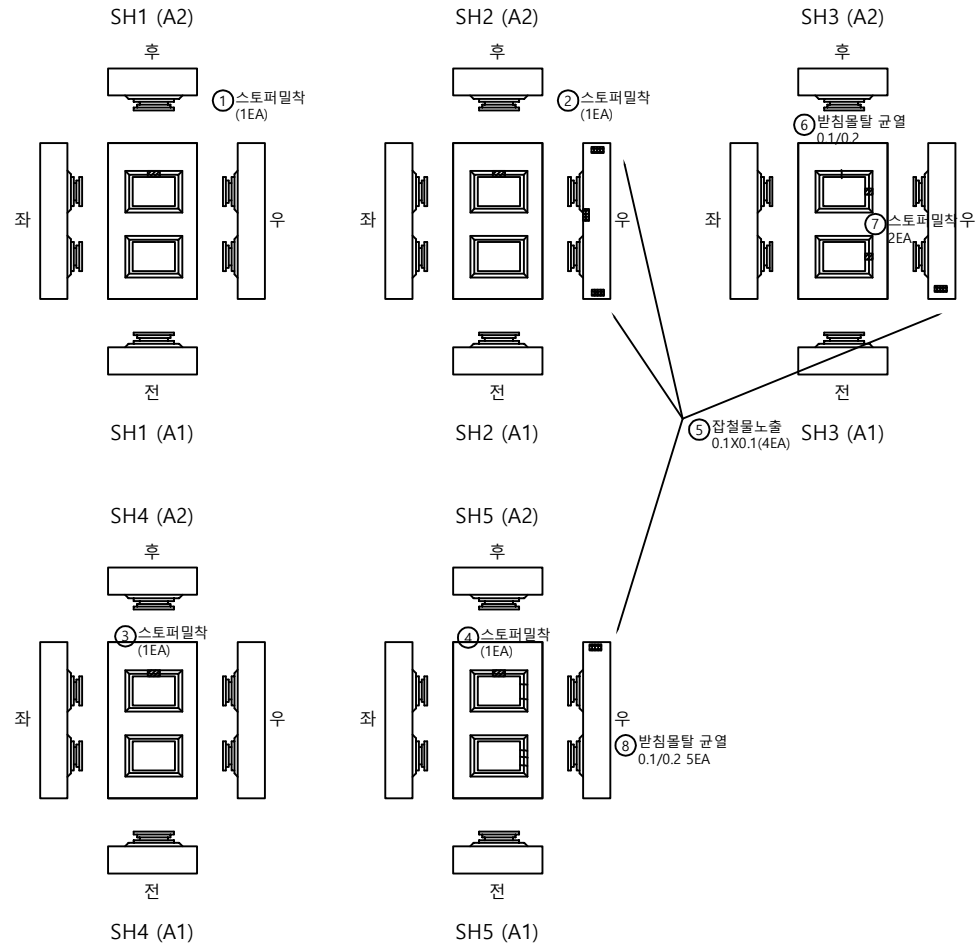
# 내리천교(울산) 받침장치 P1

| 번호 | 선/구 | 부재명 | 손상현황 | 손상규모 | | | | | 비고 |
|---|---|---|---|---|---|---|---|---|---|
| 6 | 신 | 교량받침 | 받침물탈 균열 | 0.1 | 0.2 | | 1 | m | 0.20 |
| 8 | 신 | 교량받침 | 받침물탈 균열 | 0.1 | 0.2 | | 5 | m | 1.00 |

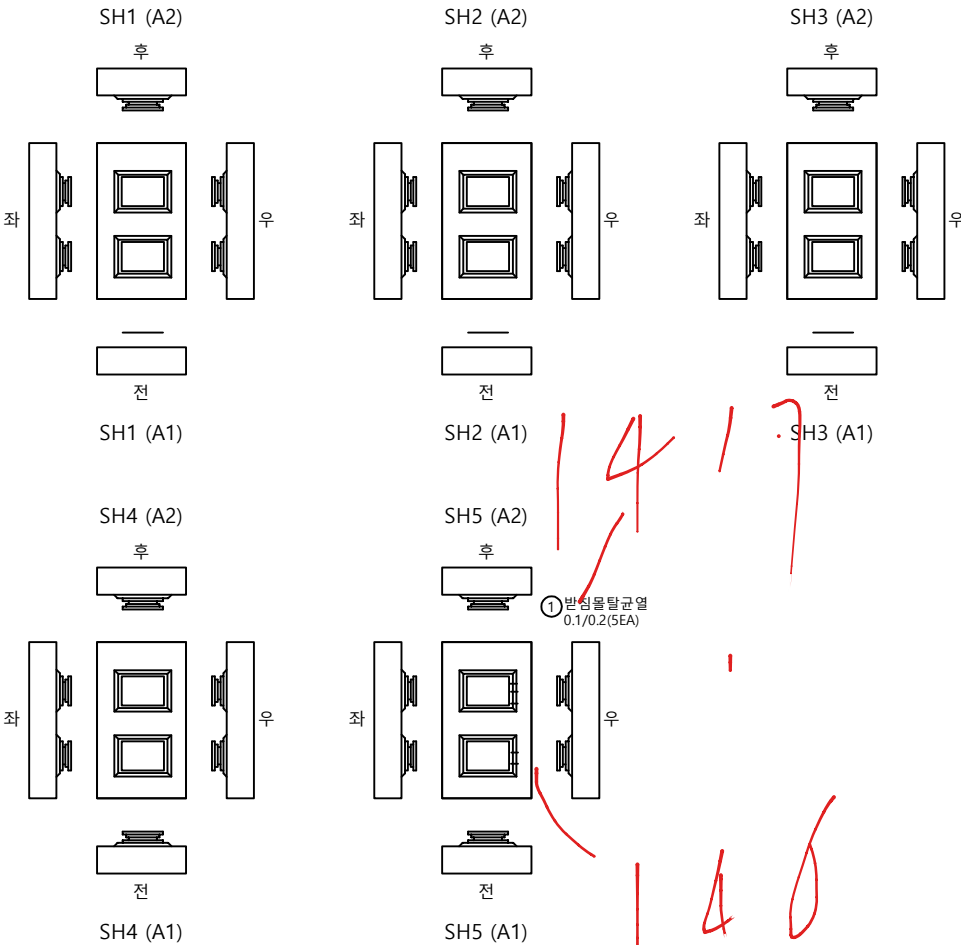
내리천교(울산) 받침장치 P2

| 받침장치 | | | | | | | | | |
|---|---|---|---|---|---|---|---|---|---|
| 1 | 구 | 교각받침 | 받침물탈 균열 | 0.1 | 0.2 | | 5 | m | 1.00 |

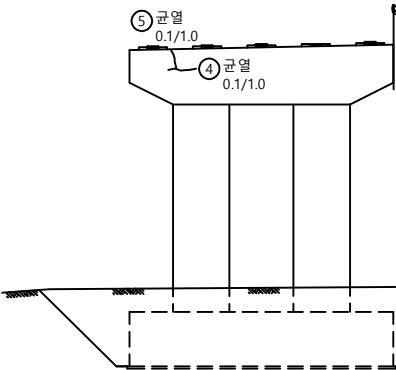
| 번호 | 선/구 | 부재명 | 손 상 현 황 | 손 상 규 모 | | | | | | 비고 |
|---|---|---|---|---|---|---|---|---|---|---|
| 1 | 구 | 거동부 | 망상균열 | 0.2 | 2.0 | 1.0 | 1 | m <sup>2</sup> | 2.00 | |
| 2 | 구 | 코핑부 | 균열 | 0.1 | 1.0 | | 1 | m | 1.00 | |
| 3 | 구 | 코핑부 | 망상균열 | 0.2 | 2.0 | 1.0 | 1 | m <sup>2</sup> | 2.00 | |
| 4 | 구 | 코핑부 | 균열 | 0.1 | 1.0 | | 1 | m | 1.00 | |
| 5 | 신 | 코핑부 | 균열 | 0.1 | 1.0 | | 1 | m | 1.00 | |

② 균열 0.1/1.0  
③ 망상균열 2.0x1.0 (CW=0.2)

① 망상균열 2.0x1.0 (CW=0.2)

⑤ 균열 0.1/1.0  
④ 균열 0.1/1.0

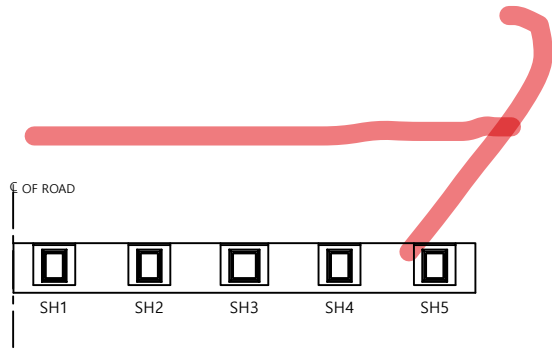
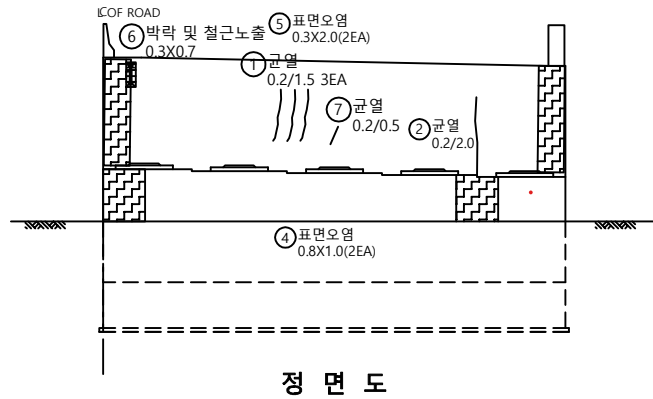
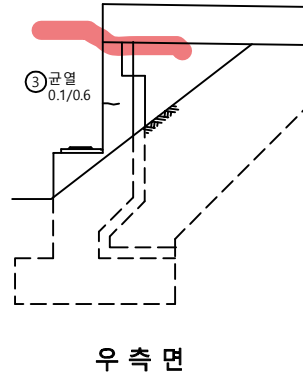
# 내리천교(울산) 교대 A2

| 교대 | | | | | | | | | | |
|---|---|---|---|---|---|---|---|---|---|---|
| 1 | 신 | 옹벽 | 균열 | 0.2 | 1.5 | | 3 | m | 4.50 | |
| 2 | 구 | 옹벽 | 균열 | 0.2 | 2.0 | | 1 | m | 2.00 | |
| 3 | 구 | 옹벽 | 균열 | 0.1 | 0.6 | | 1 | m | 0.60 | |
| 7 | 신 | 옹벽 | 균열 | 0.2 | 0.5 | | 1 | m | 0.50 | |
