내리천교(울산) 교면포장 S1

| 용역명 | | 2023년 부산울산고속도로 정밀안전점검 및 성능평가용역 | | | |

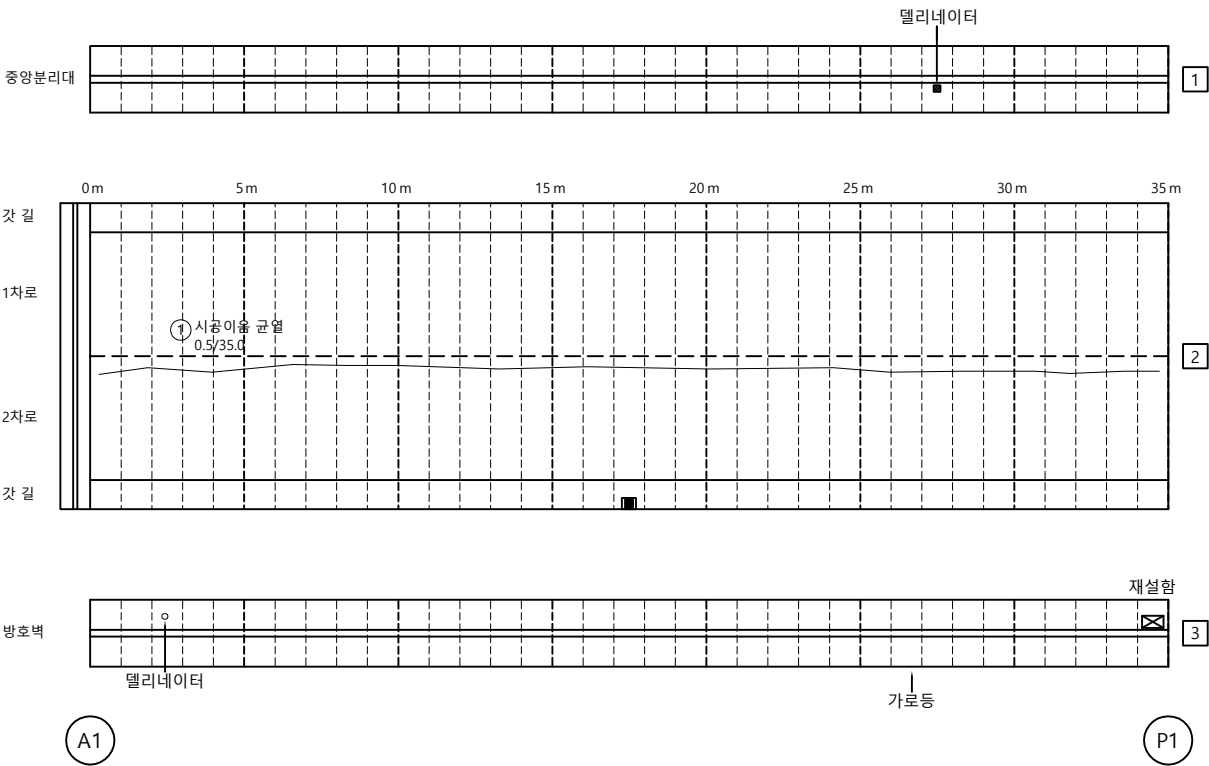
S1

| 번호 | 신/구 | 부재명 | 손 상 현 황 | 손 상 규 모 | | | | | 비고 |
|---|---|---|---|---|---|---|---|---|---|
| 1 | 구 | 교면포장 | 시공이음 균열 | 0.5 | 35.0 | | 1 | m | 35.00 |

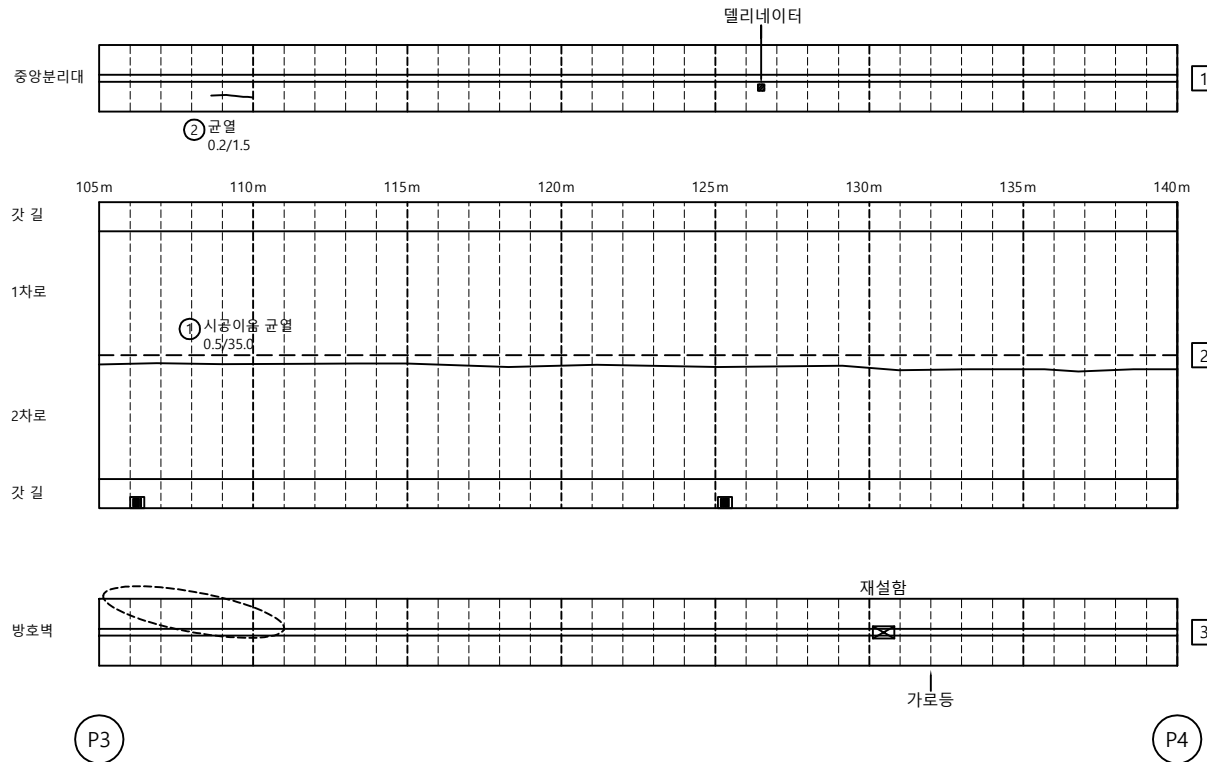
# 내리천교(울산) 교면포장 S4

| 변호 | 신/구 | 부재명 | 손 상 현 황 | 손 상 규 모 | | | | | | 비고 |
|---|---|---|---|---|---|---|---|---|---|---|
| 1 | 구 | 교면포장 | 시공이음 균열 | 0.5 | 35.0 | | 1 | m | 35.00 | |
| 2 | 신 | 방호벽 | 균열 | 0.2 | 1.5 | | 1 | m | 1.50 | |

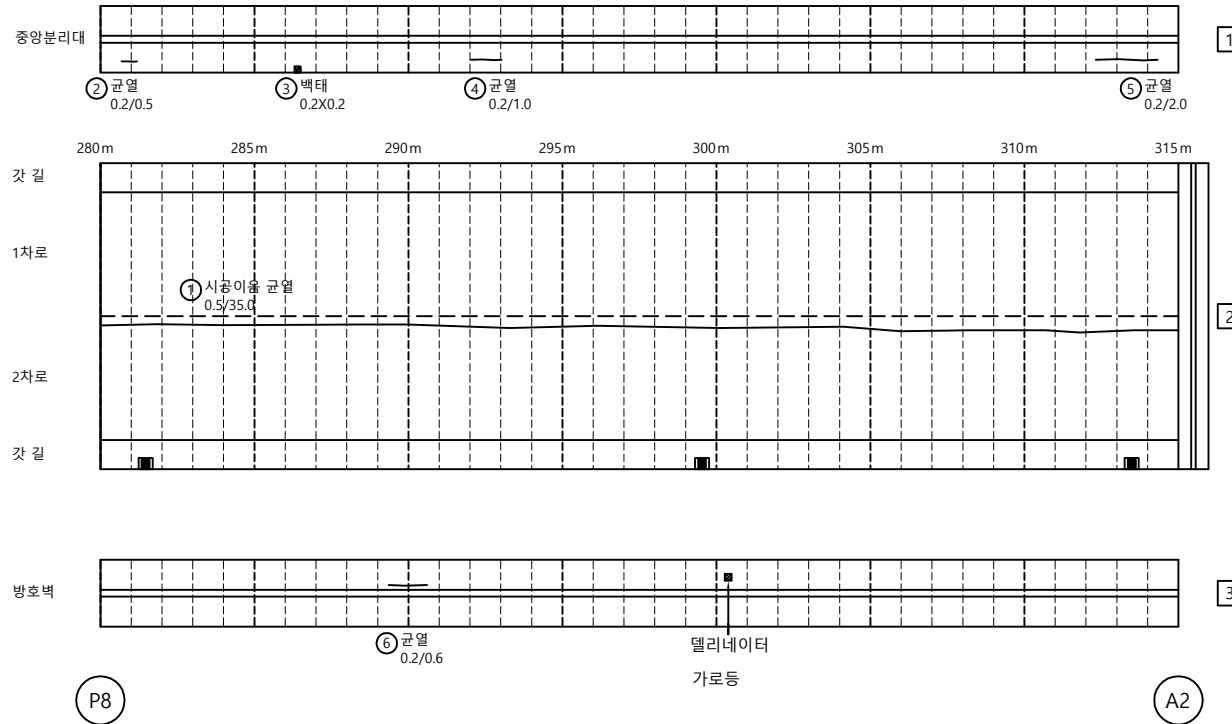
S9

| 번호 | 신/구 | 부재명 | 손 상 현 황 | 손 상 규 모 | | | | | 비고 |
|---|---|---|---|---|---|---|---|---|---|
| 1 | 구 | 교면포장 | 시공이음 균열 | 0.5 | 35.0 | | 1 | m | 35.00 |
| 2 | 구 | 방호벽 | 균열 | 0.2 | 0.5 | | 1 | m | 0.50 |
| 4 | 구 | 방호벽 | 균열 | 0.2 | 1.0 | | 1 | m | 1.00 |
| 5 | 구 | 방호벽 | 균열 | 0.2 | 2.0 | | 1 | m | 2.00 |
| 6 | 구 | 방호벽 | 균열 | 0.2 | 0.6 | | 1 | m | 0.60 |

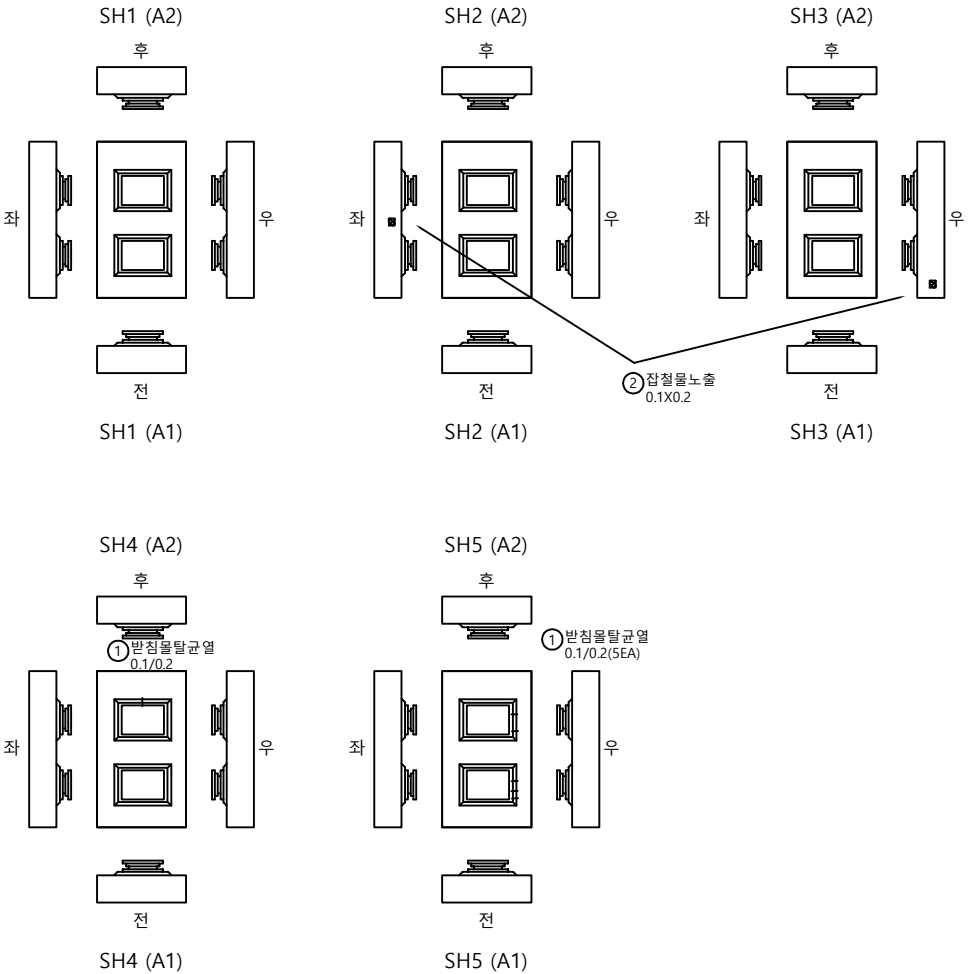
내리천교(울산) 받침장치 P4

| 받침장치 | | | | | | | | | |
|---|---|---|---|---|---|---|---|---|---|
| 1 | 구 | 교량받침 | 받침물탈 균열 | 0.1 | 0.2 | | 5 | m | 1.00 |
| 3 | 신 | 교량받침 | 받침물탈 균열 | 0.1 | 0.2 | | 1 | m | 0.20 |

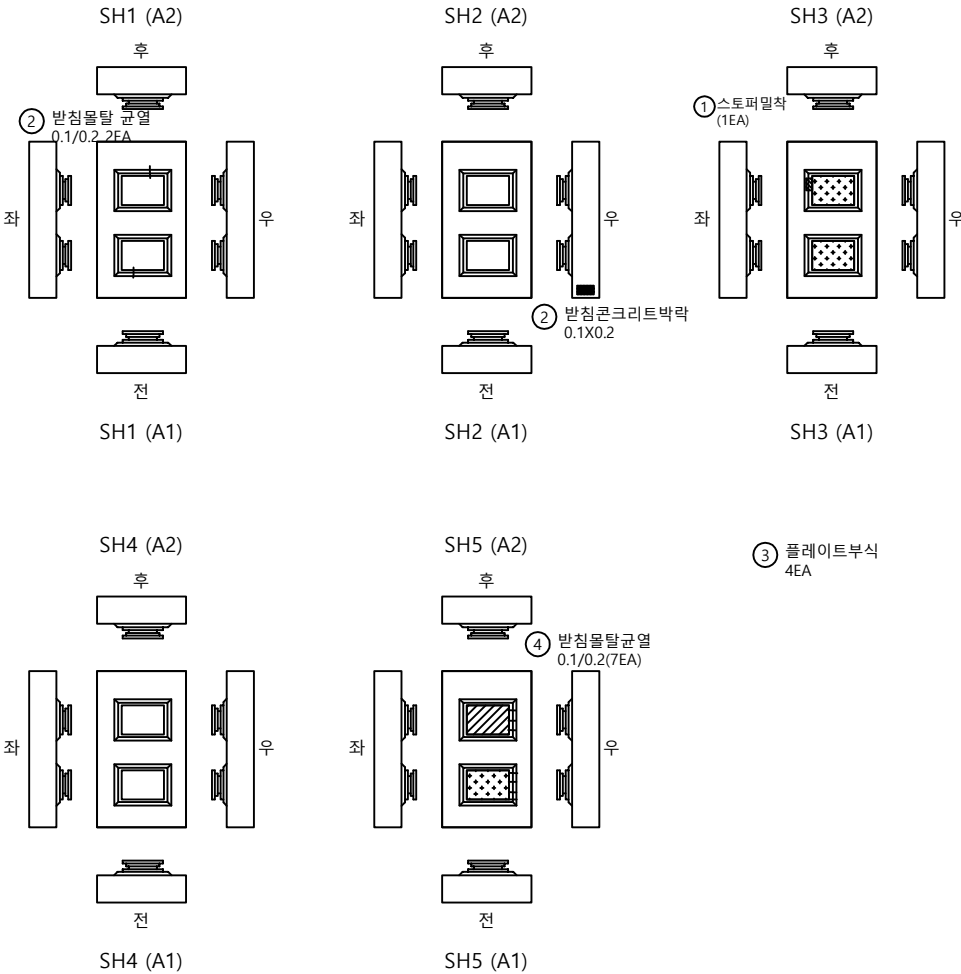
내리천교(울산) 받침장치 P8

| 받침장치 | | | | | | | | | |
|---|---|---|---|---|---|---|---|---|---|
| 3 | 신 | 교량받침 | 플레이트부식 | | | | 4 | EA | 4.00 |
| 4 | 구 | 교량받침 | 받침물탈 균열 | 0.1 | 0.2 | | 7 | m | 1.40 |
| 5 | 신 | 교량받침 | 받침물탈 균열 | 0.1 | 0.2 | | 2 | m | 0.40 |

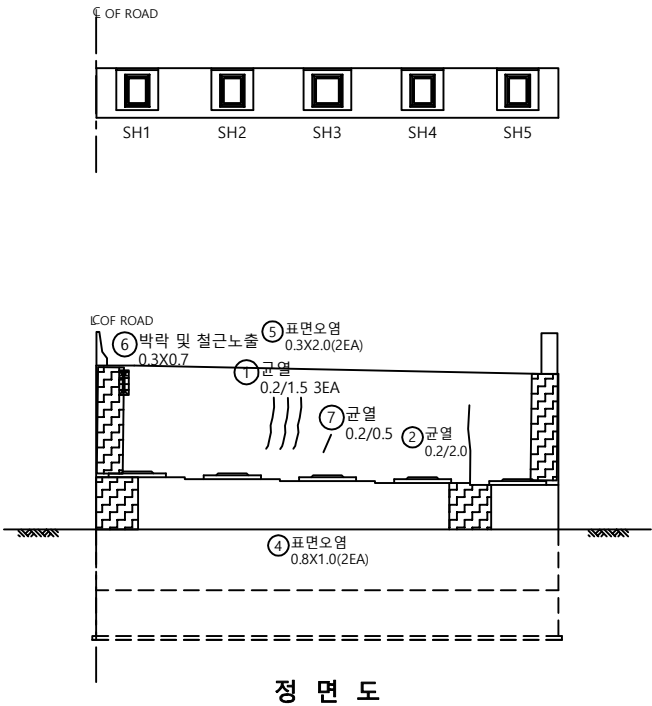
내리천교(울산) 교대 A2

| 교대 | | | | | | | | | | |
|---|---|---|---|---|---|---|---|---|---|---|
| 1 | 신 | 옹벽 | 균열 | 0.2 | 1.5 | | 3 | m | 4.50 | |
| 2 | 구 | 옹벽 | 균열 | 0.2 | 2.0 | | 1 | m | 2.00 | |
| 3 | 구 | 옹벽 | 균열 | 0.1 | 0.6 | | 1 | m | 0.60 | |
| 7 | 신 | 옹벽 | 균열 | 0.2 | 0.5 | | 1 | m | 0.50 | |
