# 내리천교(울산) 교면포장 S1

2023년 부산울산고속도로 정밀안전점검 및 성능평가용역

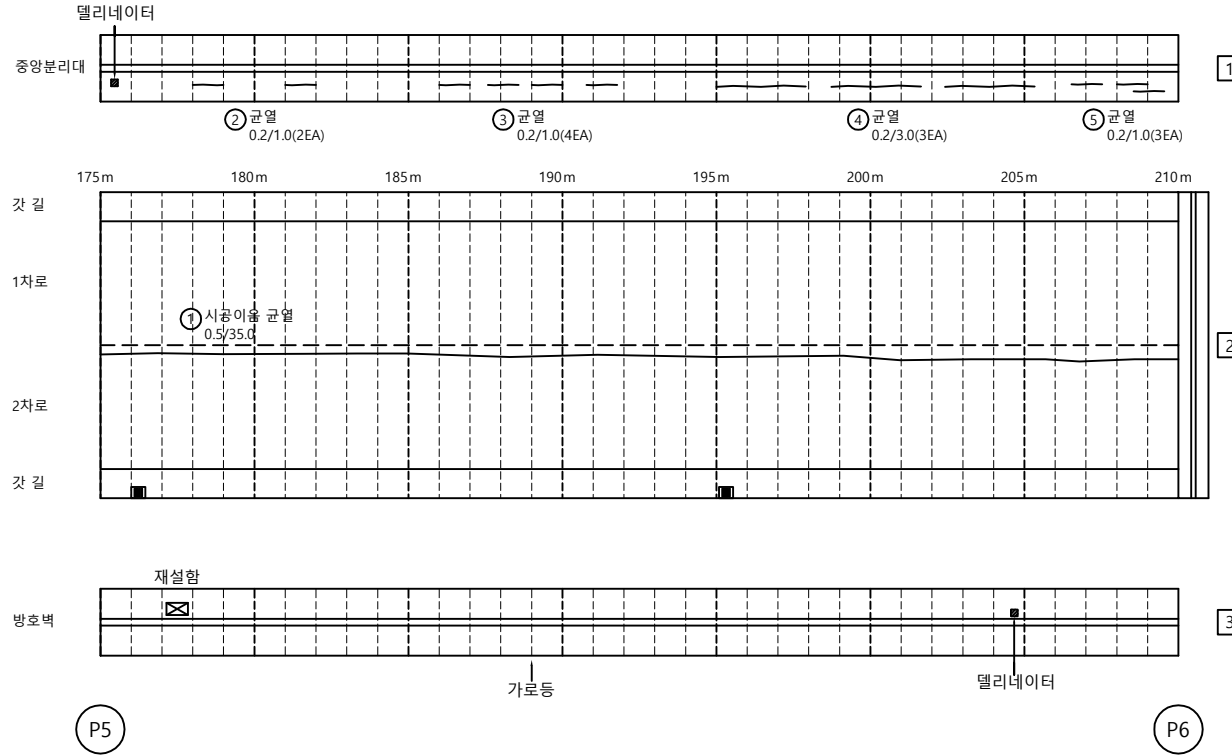
| 교면포장 S6 | | | | | | | | | |
|---|---|---|---|---|---|---|---|---|---|
| 1 | 구 | 교면포장 | 시공이음 균열 | 0.5 | 35.0 | | 1 | m | 35.00 |
| 2 | 구 | 방호벽 | 균열 | 0.2 | 1.0 | | 2 | m | 2.00 |
| 3 | 구 | 방호벽 | 균열 | 0.2 | 1.0 | | 4 | m | 4.00 |
| 4 | 구 | 방호벽 | 균열 | 0.2 | 3.0 | | 3 | m | 9.00 |
| 5 | 구 | 방호벽 | 균열 | 0.2 | 1.0 | | 3 | m | 3.00 |

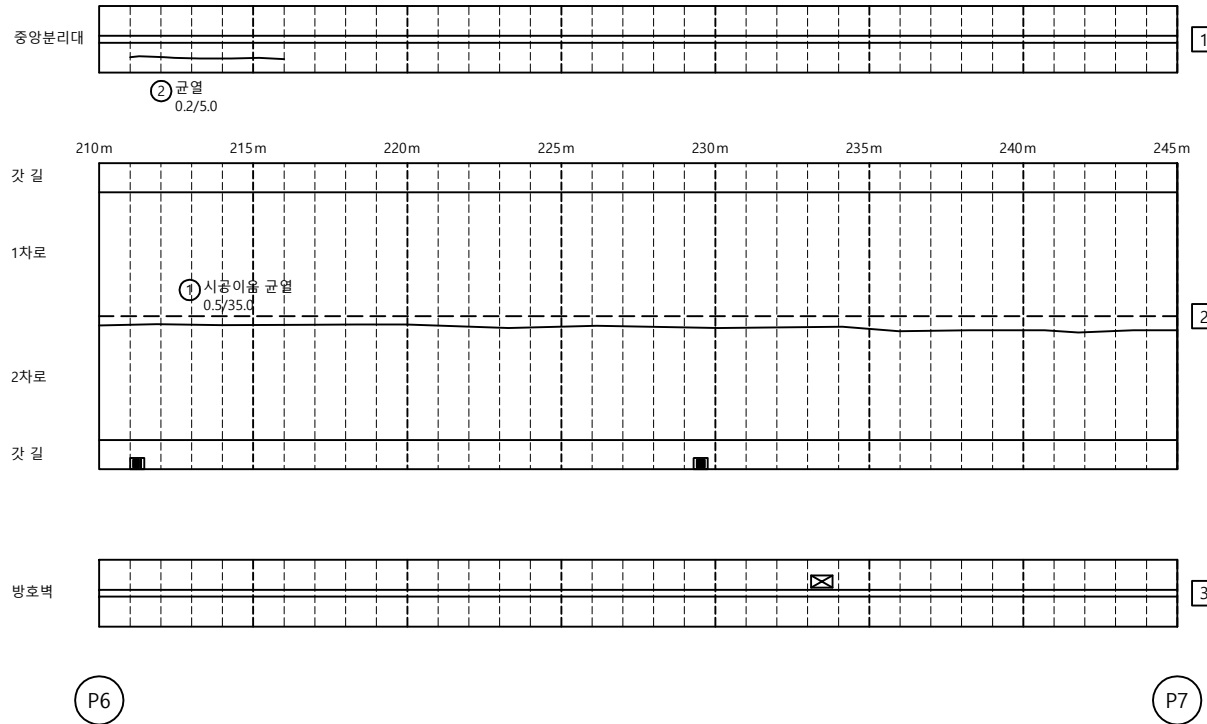
| 번호 | 신/구 | 부재명 | 손상현황 | 손상규모 | | | | | 비고 |
|---|---|---|---|---|---|---|---|---|---|
| 1 | 구 | 교면포장 | 시공여유 균열 | 0.5 | 35.0 | | 1 | m | 35.00 |
| 2 | 신 | 방호벽 | 균열 | 0.2 | 5.0 | | 1 | m | 5.00 |

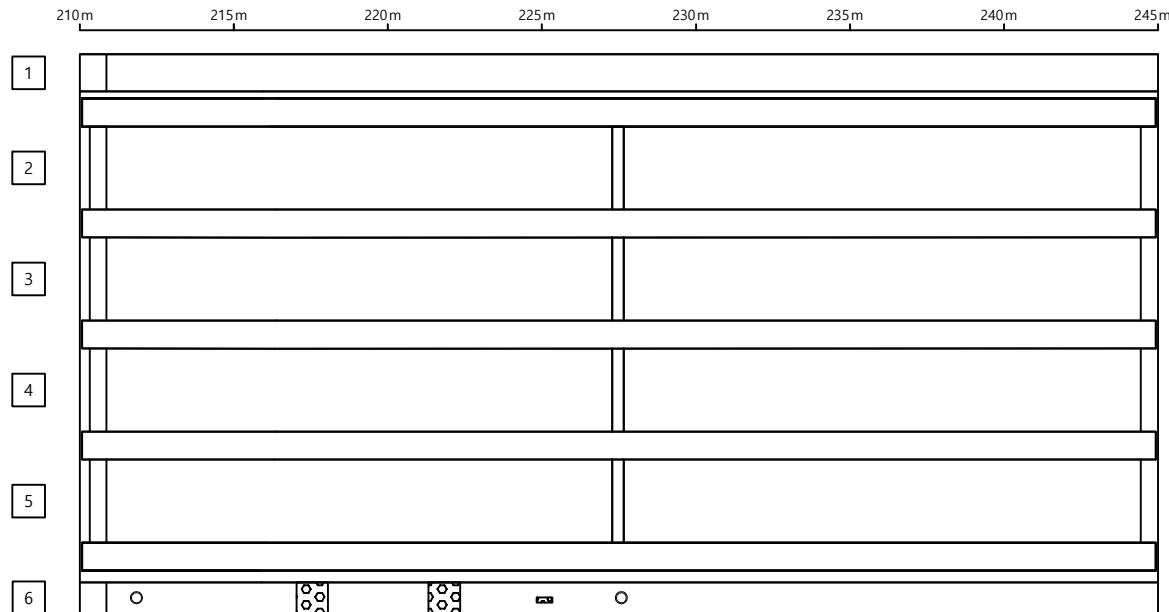
| 번호 | 신/구 | 부재명 | 손상현황 | 손상규모 | | | | | 비고 |
|---|---|---|---|---|---|---|---|---|---|
| 1 | 구 | 배수시설 | 유도배수관 누수 | | | | 2 | EA | 2.00 |
| 2 | 구 | 배수시설 | 유도배수관 누수 | | | | 1 | EA | 1.00 |

① 유도배수관 누수  
2EA

② 유도배수관 누수  
1EA

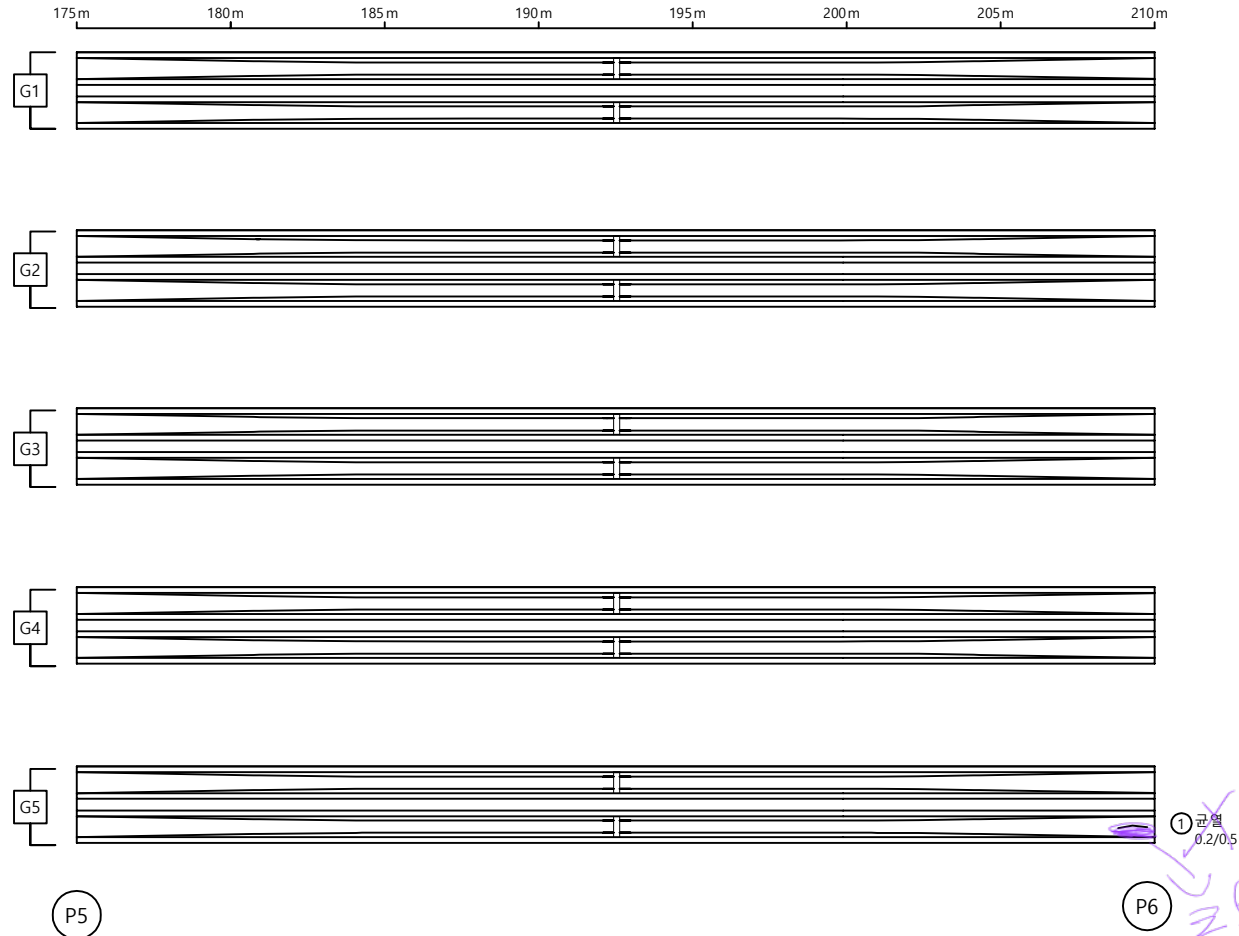
# 내리천교(울산) 거더 S6

| 거더 S6 | | | | | | | | | |
|---|---|---|---|---|---|---|---|---|---|
| 1 | 구 | 거더 | 균열 | 0.2 | 0.5 | | 1 | m | 0.50 |

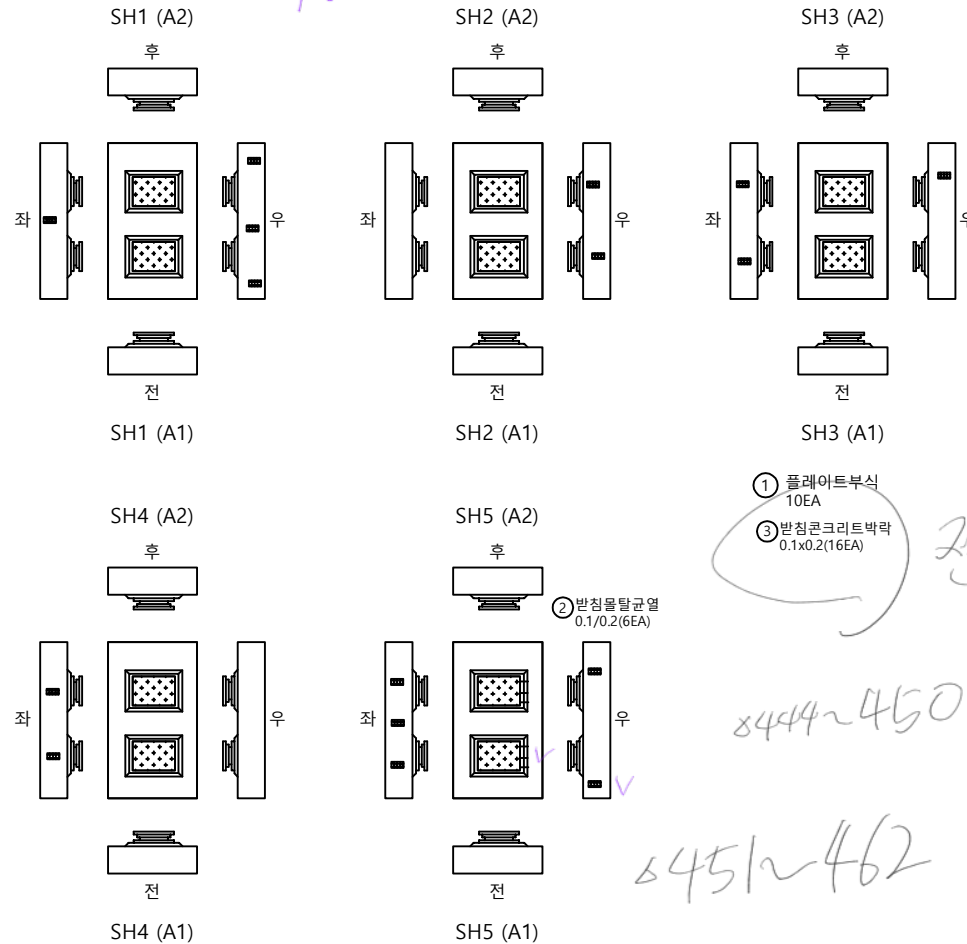
| 번호 | 신/구 | 부재명 | 손 상 현 황 | 손 상 규 모 | | | | | | 비고 |
|---|---|---|---|---|---|---|---|---|---|---|
| 1 | 구 | 교량받침 | 플레이트부식 | | | | 10 | EA | 10.00 | |
| 2 | 신 | 교량받침 | 받침물탈 균열 | 0.1 | 0.2 | | 6 | m | 1.20 | |

- ① 플레이트부식 10EA
- ② 받침물탈균열 0.1x0.2(6EA)
- ③ 받침콘크리트박락 0.1x0.2(16EA)

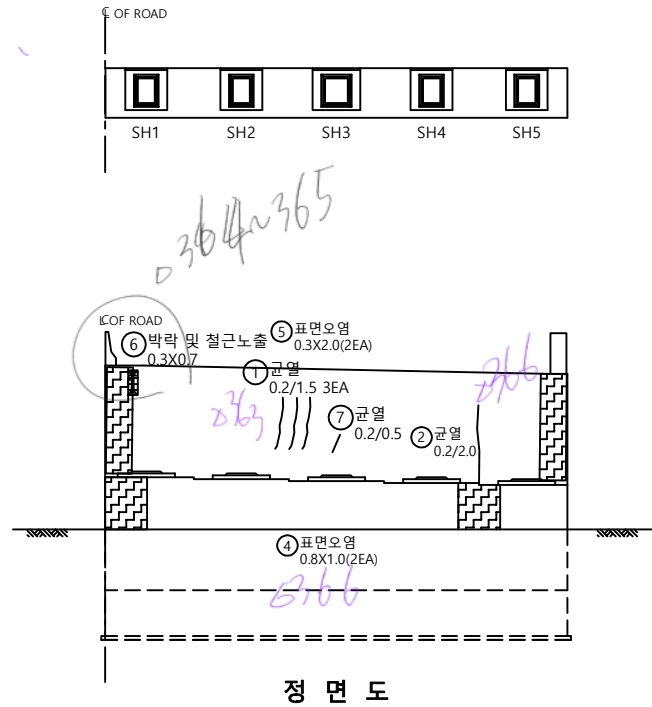
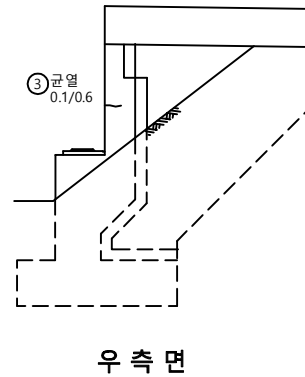
# 내리천교(울산) 교대 A2

| 교대 | | | | | | | | | | |
|---|---|---|---|---|---|---|---|---|---|---|
| 1 | 신 | 용벽 | 균열 | 0.2 | 1.5 | | 3 | m | 4.50 | |
| 2 | 구 | 용벽 | 균열 | 0.2 | 2.0 | | 1 | m | 2.00 | |
| 3 | 구 | 용벽 | 균열 | 0.1 | 0.6 | | 1 | m | 0.60 | |
| 7 | 신 | 용벽 | 균열 | 0.2 | 0.5 | | 1 | m | 0.50 | |
