# 내리천교(울산) 교면포장 S1

2023년 부산울산고속도로 정밀안전점검 및 성능평가용역

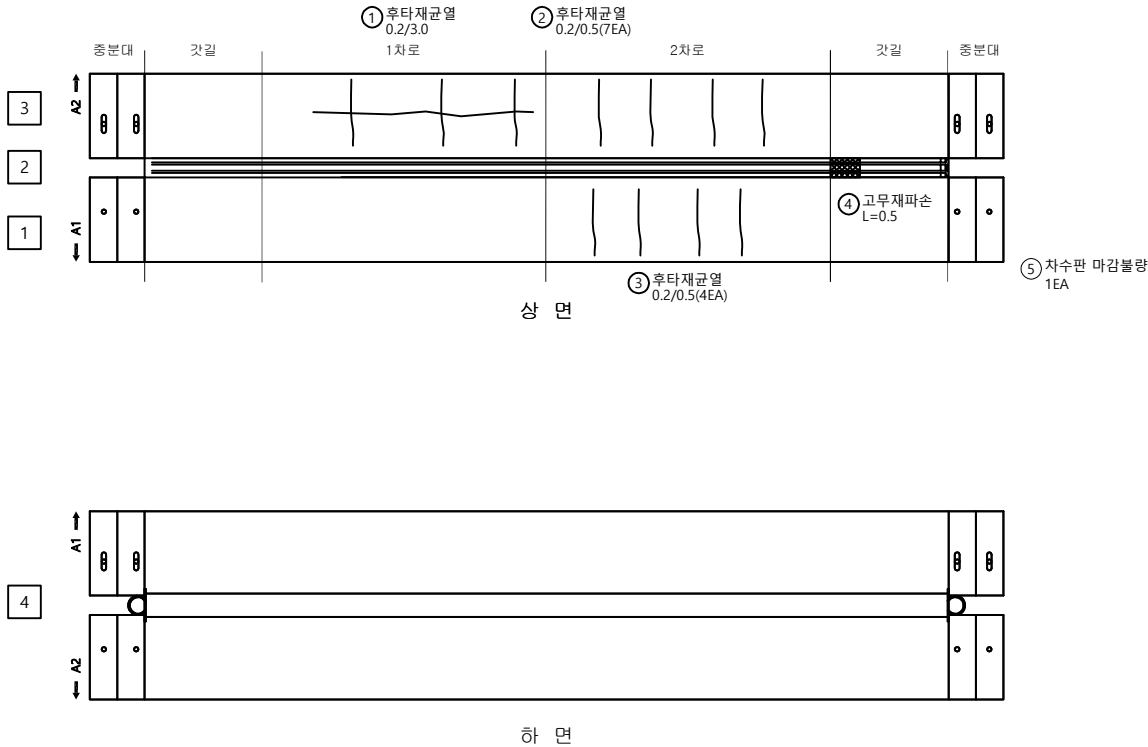
내리천교(울산) 신축이음 A2

| 신축이음 | | | | | | | | | |
|---|---|---|---|---|---|---|---|---|---|
| 1 | 구 | 신축이음 | 후타재 균열 | 0.2 | 3.0 | | 1 | m | 3.00 |
| 2 | 구 | 신축이음 | 후타재 균열 | 0.2 | 0.5 | | 7 | m | 3.50 |
| 3 | 구 | 신축이음 | 후타재 균열 | 0.2 | 0.5 | | 4 | m | 2.00 |

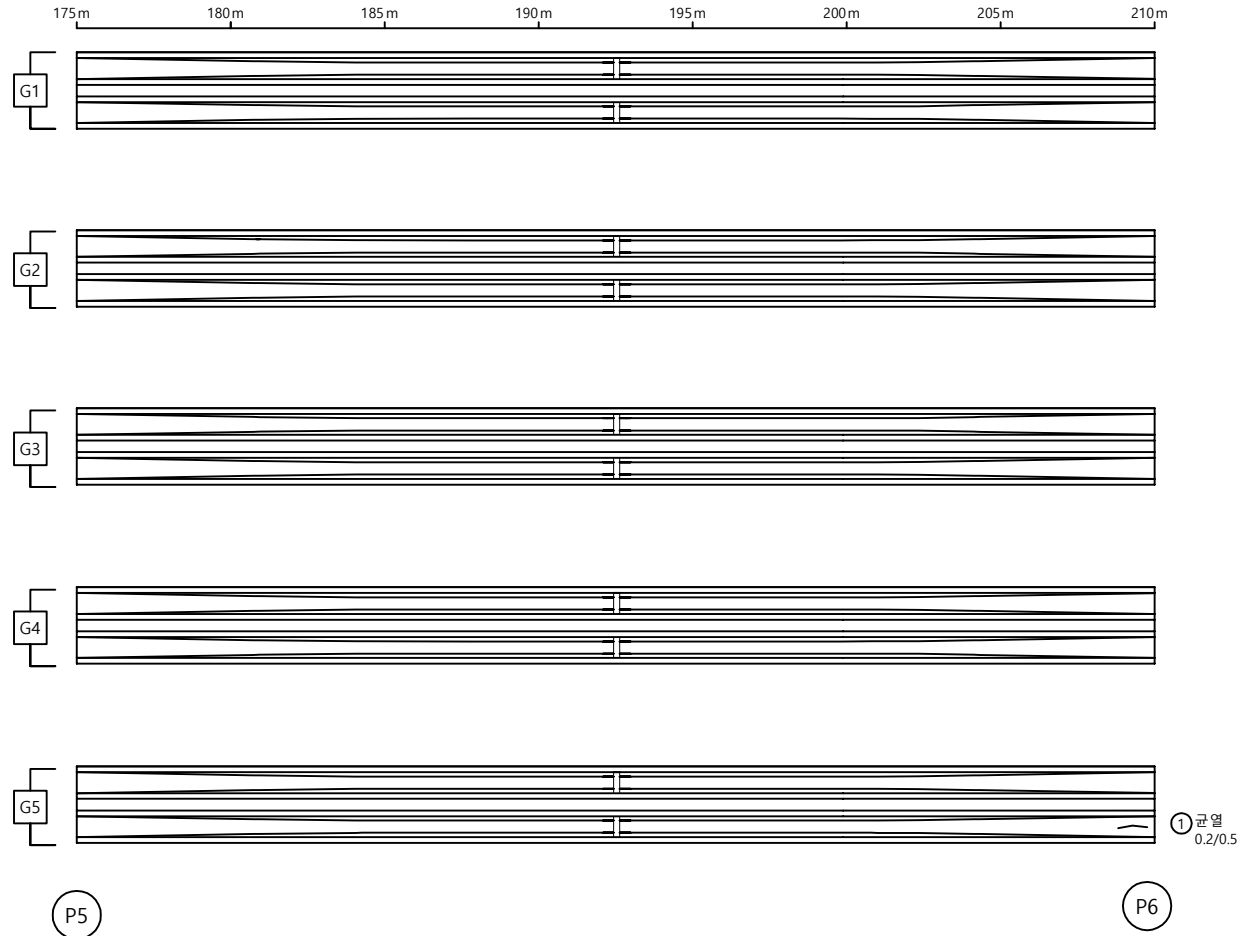
# 내리천교(울산) 거더 S6

| 거더 S6 | | | | | | | | | |
|---|---|---|---|---|---|---|---|---|---|
| 1 | 구 | 거더 | 균열 | 0.2 | 0.5 | | 1 | m | 0.50 |

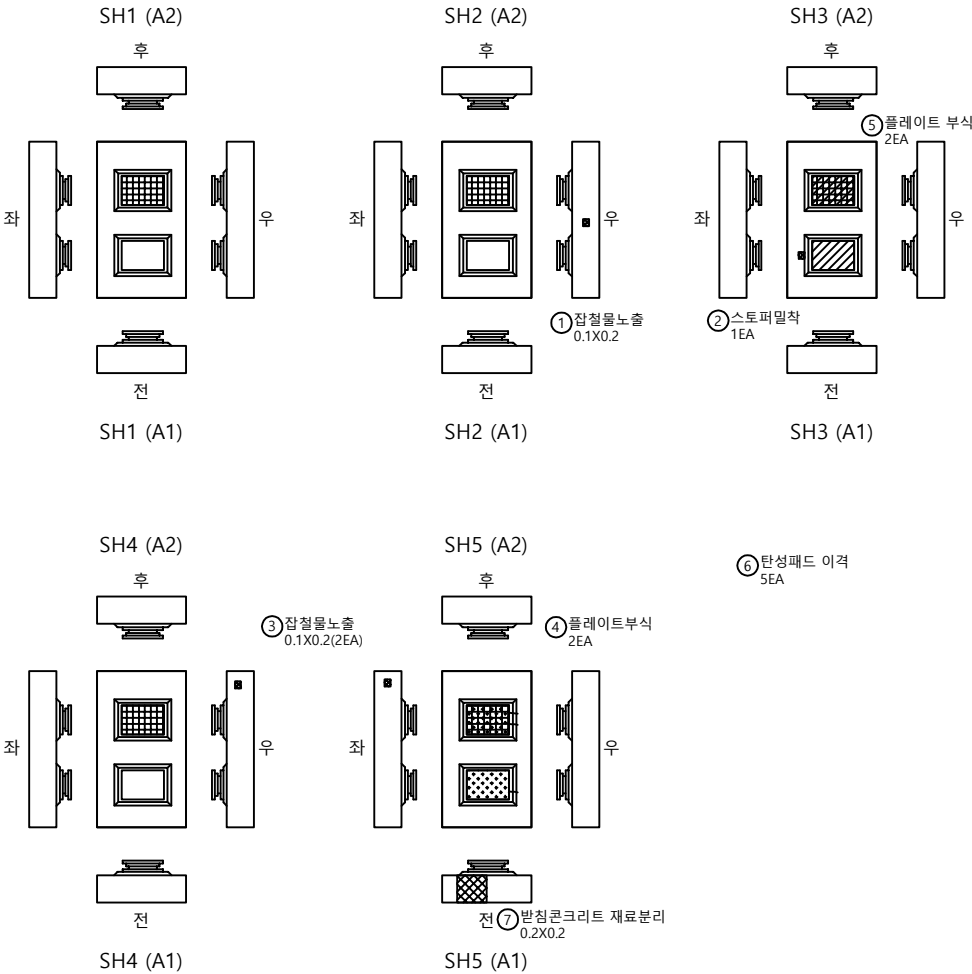
내리천교(울산) 받침장치 P3

| 받침장치 | | | | | | | | | | |
|---|---|---|---|---|---|---|---|---|---|---|
| 4 | 구 | 교량받침 | 플레이트부식 | | | | 2 | EA | 2.00 | |
| 5 | 신 | 교량받침 | 플레이트부식 | | | | 2 | EA | 2.00 | |

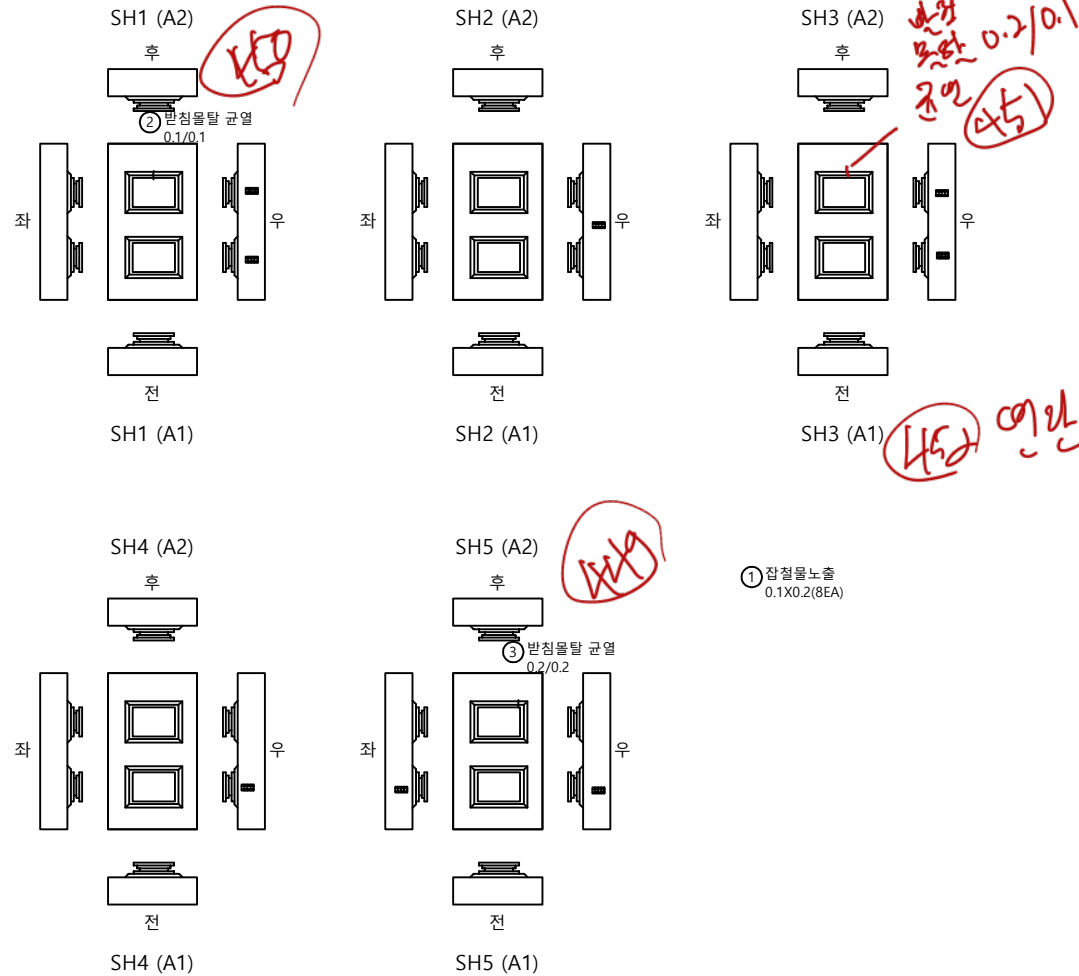
# 내리천교(울산) 받침장치 P5

| 받침장치 P5 | | | | | | | | | |
|---|---|---|---|---|---|---|---|---|---|
| 2 | 신 | 교량받침 | 받침물탈 균열 | 0.1 | 0.1 | | 1 | m | 0.10 |
| 3 | 신 | 교량받침 | 받침물탈 균열 | 0.2 | 0.2 | | 1 | m | 0.20 |

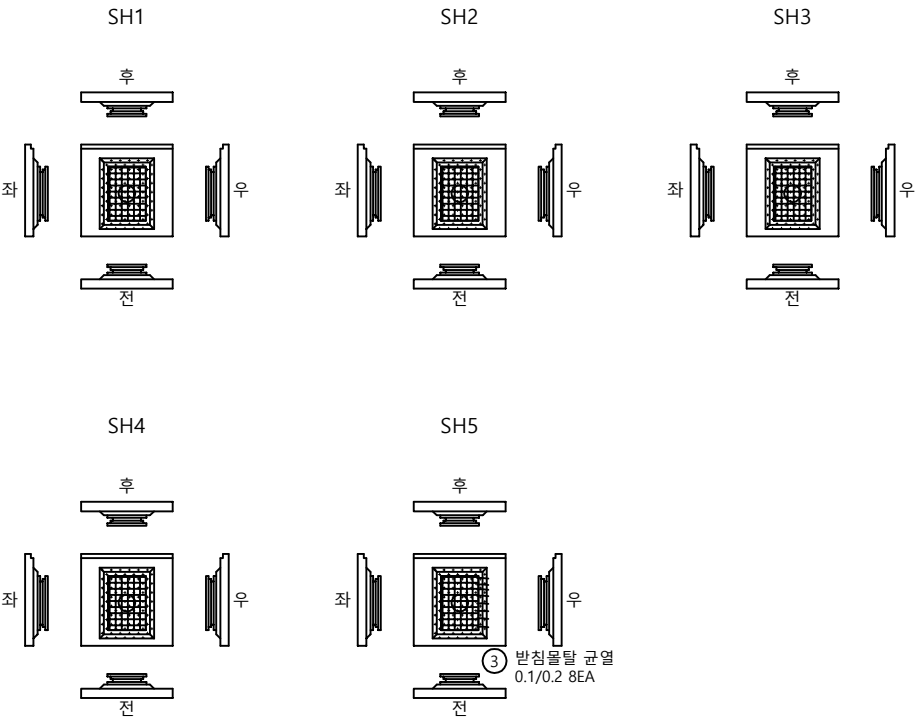
내리천교(울산) 받침장치 A2

- ① 플레이트부식  
5EA  
② 탄성패드 밀림  
5EA

| 받침장치 | | | | | | | | | | |
|---|---|---|---|---|---|---|---|---|---|---|
| 1 | 구 | 교량받침 | 플레이트부식 | | | | 5 | EA | 5.00 | |
| 3 | 신 | 교량받침 | 받침물탈 균열 | 0.1 | 0.2 | | 8 | m | 1.60 | |
