# 내리천교(울산) 교면포장 S1

## 손상물량표

2023년 부산울산고속도로 정밀안전점검 및 성능평가용역

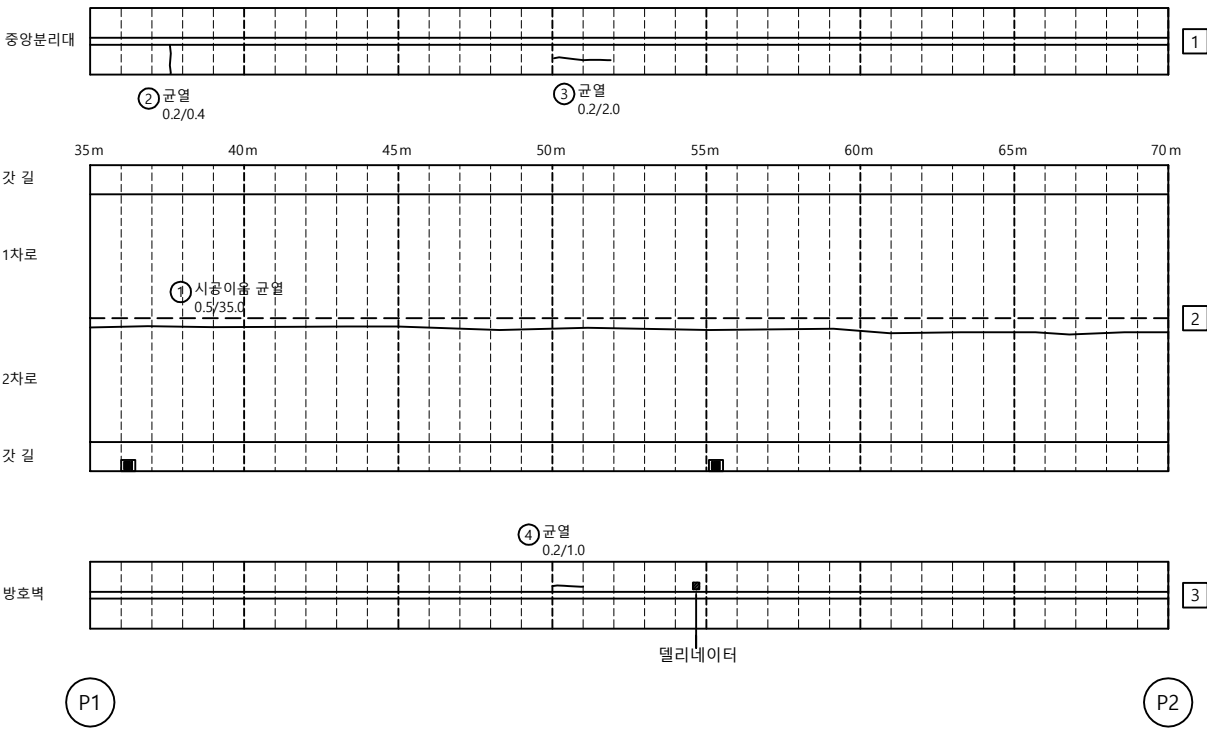
내리천교(울산) 교면포장 S2

| 번호 | 신/구 | 부재명 | 손상현황 | 손상규모 | | | | | 비고 |
|---|---|---|---|---|---|---|---|---|---|
| 1 | 구 | 교면포장 | 시공이음 균열 | 0.5 | 35.0 | | 1 | m | 35.00 |
| 2 | 구 | 방호벽 | 균열 | 0.2 | 0.4 | | 1 | m | 0.40 |
| 3 | 신 | 방호벽 | 균열 | 0.2 | 2.0 | | 1 | m | 2.00 |
| 4 | 신 | 방호벽 | 균열 | 0.2 | 1.0 | | 1 | m | 1.00 |

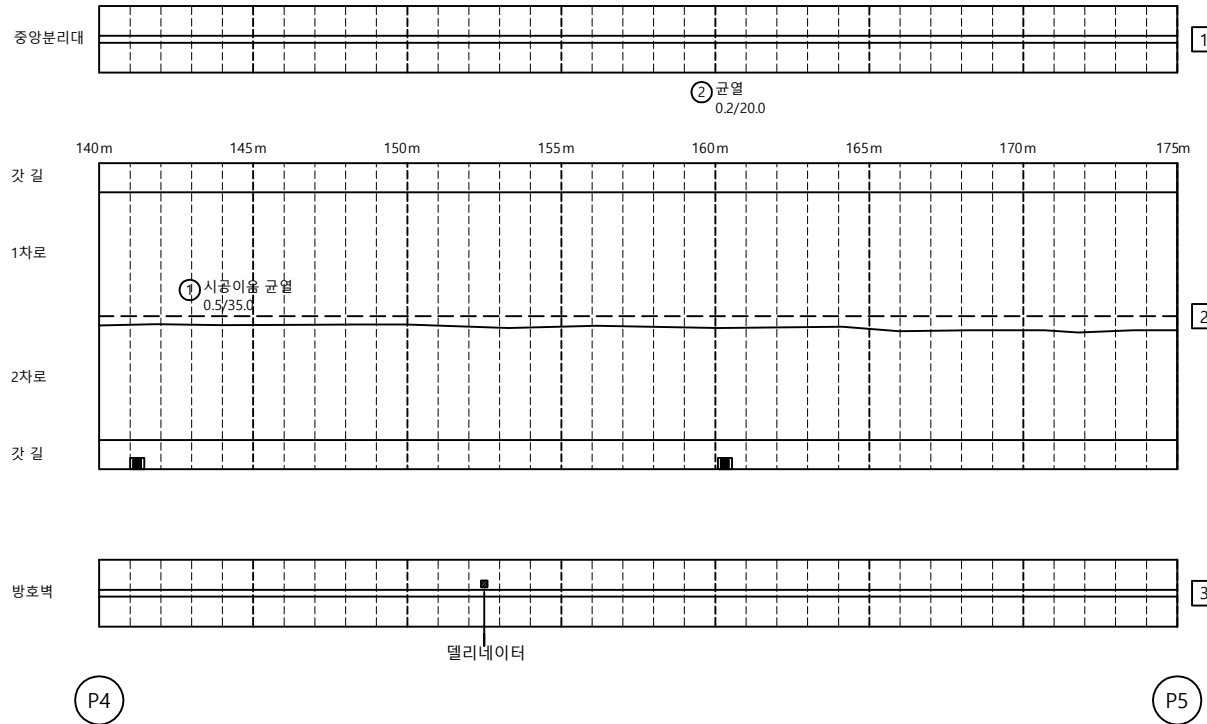
# 내리천교(울산) 교면포장 S5

| 번호 | 신/구 | 부재명 | 손 상 현 황 | 손 상 규 모 | | | | | 비고 |
|---|---|---|---|---|---|---|---|---|---|
| 1 | 구 | 교면포장 | 시공여유 균열 | 0.5 | 35.0 | | 1 | m | 35.00 |
| 2 | 구 | 방호벽 | 균열 | 0.2 | 20.0 | | 1 | m | 20.00 |

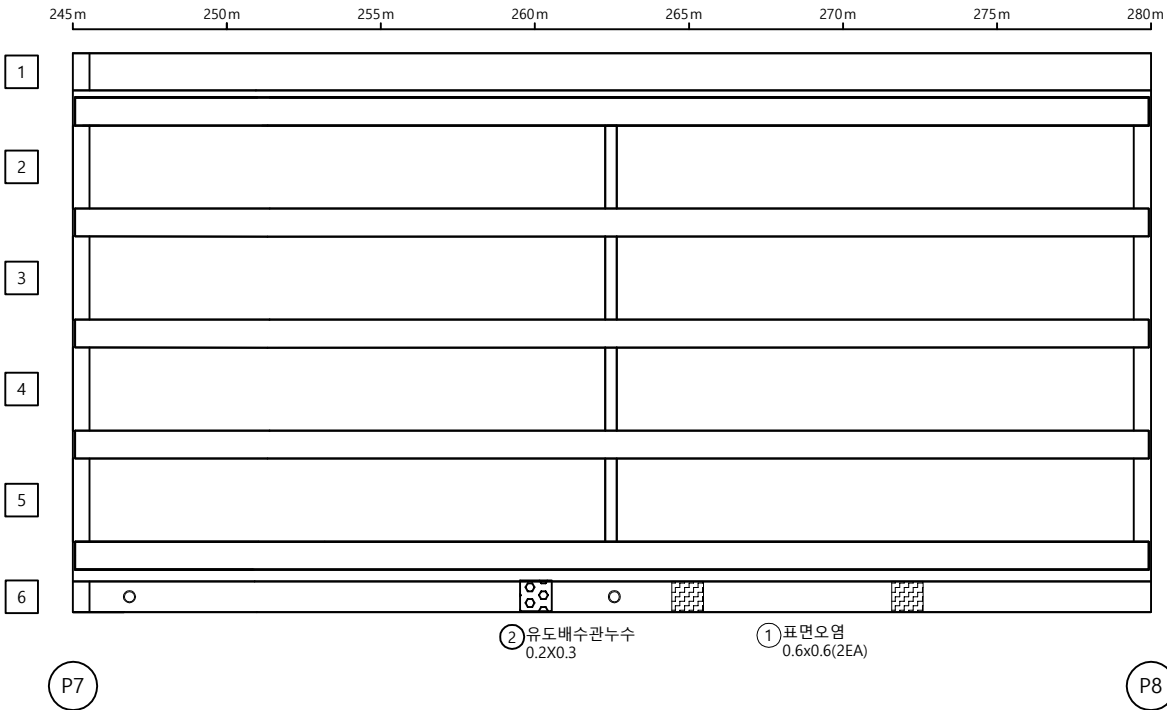
| 번호 | 신/구 | 부재명 | 손 상 현 황 | 손 상 규 모 | | | | | 비고 |
|---|---|---|---|---|---|---|---|---|---|
| 1 | 구 | 배수시설 | 유도배수관 누수 | | | | 1 | EA | 1.00 |

② 유도배수관누수  
0.2X0.3

① 표면오염  
0.6x0.6(2EA)

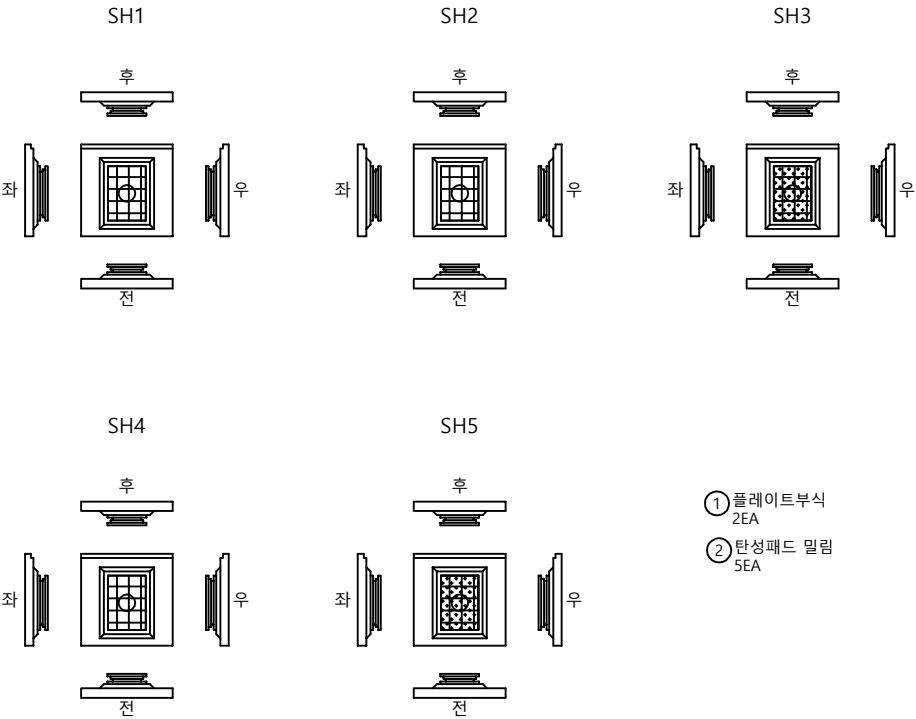
내리천교(울산) 받침장치 A1

- ① 플레이트부식  
2EA  
② 탄성패드 밀림  
5EA

| 받침장치 | | | | | | | | | |
|---|---|---|---|---|---|---|---|---|---|
| 1 | 구 | 교량받침 | 플레이트 부식 | | | | 2 | EA | 2.00 |

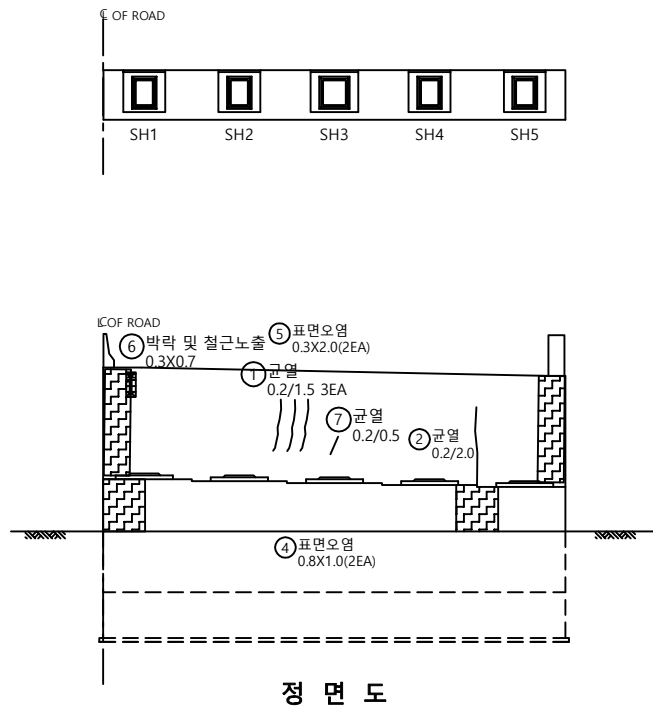
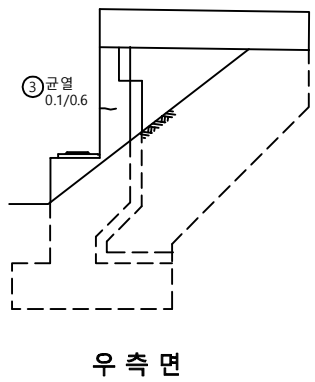
내리천교(울산) 교대 A2

| 교대 | | | | | | | | | | |
|---|---|---|---|---|---|---|---|---|---|---|
| 1 | 선 | 옹벽 | 균열 | 0.2 | 1.5 | | 3 | m | 4.50 | |
| 2 | 구 | 옹벽 | 균열 | 0.2 | 2.0 | | 1 | m | 2.00 | |
| 3 | 구 | 옹벽 | 균열 | 0.1 | 0.6 | | 1 | m | 0.60 | |
| 7 | 선 | 옹벽 | 균열 | 0.2 | 0.5 | | 1 | m | 0.50 | |

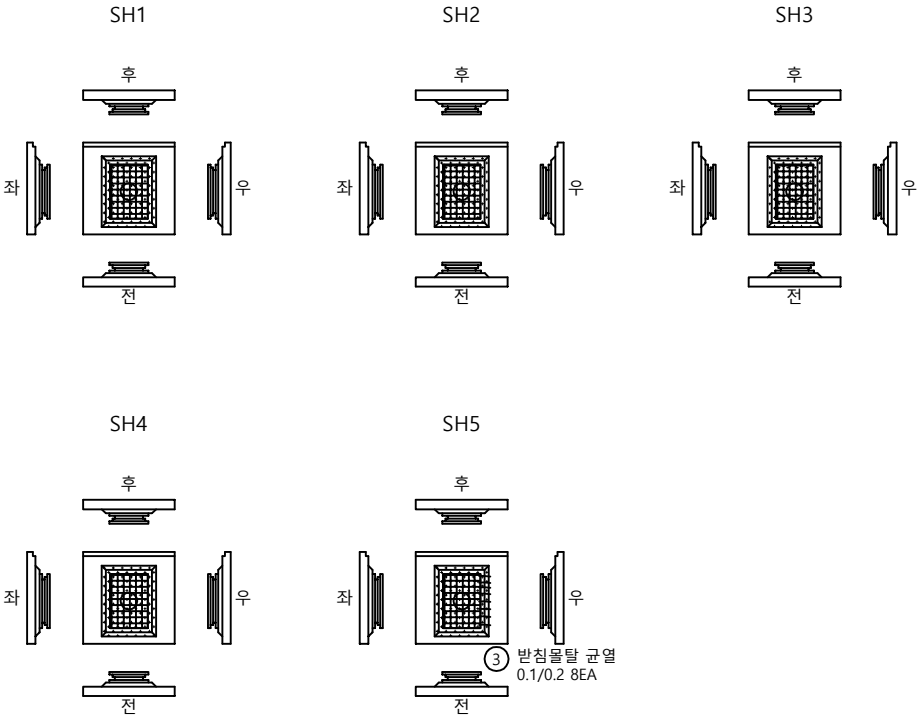
내리천교(울산) 받침장치 A2

- ① 플레이트부식  
5EA  
② 탄성패드 밀림  
5EA

| 받침장치 | | | | | | | | | | |
|---|---|---|---|---|---|---|---|---|---|---|
| 1 | 구 | 교량받침 | 플레이트부식 | | | | 5 | EA | 5.00 | |
| 3 | 신 | 교량받침 | 받침물탈 균열 | 0.1 | 0.2 | | 8 | m | 1.60 | |
