내리천교(울산) 교면포장 S1

## 손상물량표

2023년 부산울산고속도로 정밀안전점검 및 성능평가용역

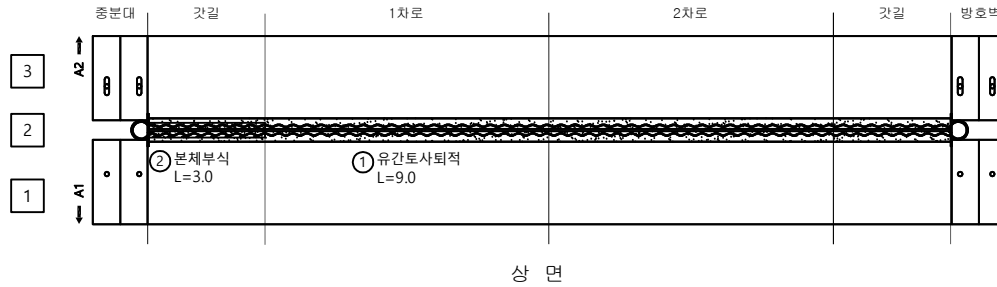
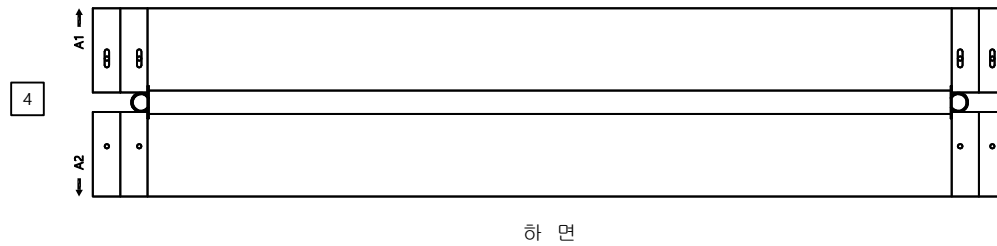
# 내리천교(울산) 신축이음 A1

| 번호 | 신/구 | 부재명 | 손상현황 | 손상규모 | | | | | 비고 |
|---|---|---|---|---|---|---|---|---|---|
| 2 | 신 | 신축이음 | 본체부식 | | 3.0 | | 1 | m | 3.00 |

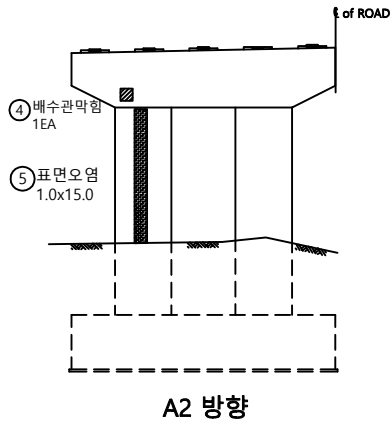
# 내리천교(울산) 교각 P3

| 교각<br>P3 | | | | | | | | | |
|---|---|---|---|---|---|---|---|---|---|
| 3 | 구 | 코팅부 | 균열 | 0.2 | 3.0 | | 1 | m | 3.00 |

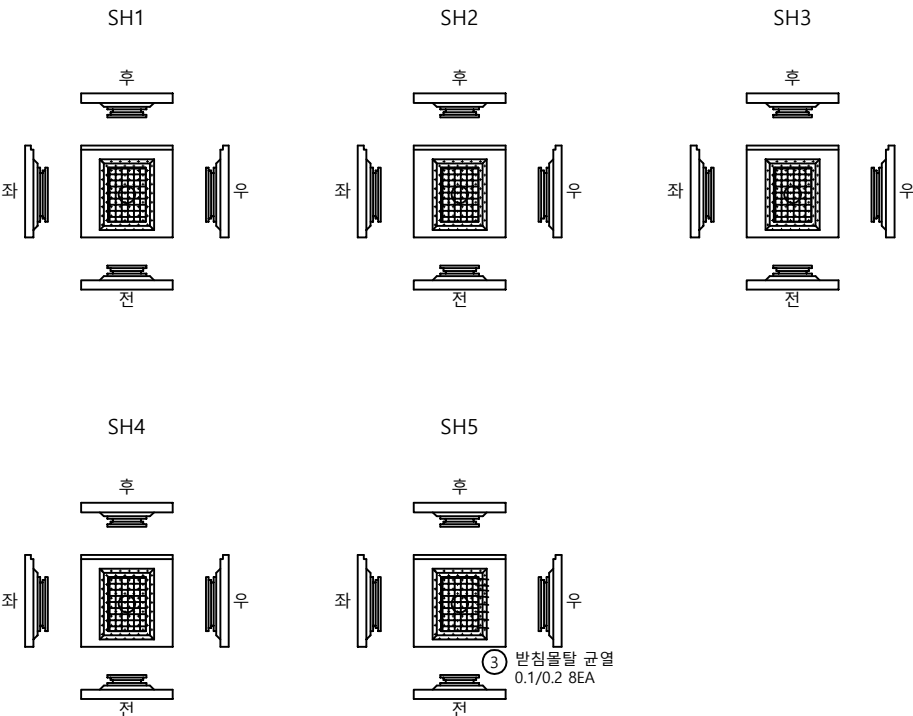
내리천교(울산) 받침장치 A2

- ① 플레이트부식  
5EA  
② 탄성패드 밀림  
5EA

| 받침장치 | | | | | | | | | | |
|---|---|---|---|---|---|---|---|---|---|---|
| 1 | 구 | 교량받침 | 플레이트부식 | | | | 5 | EA | 5.00 | |
| 3 | 신 | 교량받침 | 받침물탈 균열 | 0.1 | 0.2 | | 8 | m | 1.60 | |
