# 내리천교(울산) 교면포장 S1

2023년 부산울산고속도로 정밀안전점검 및 성능평가용역

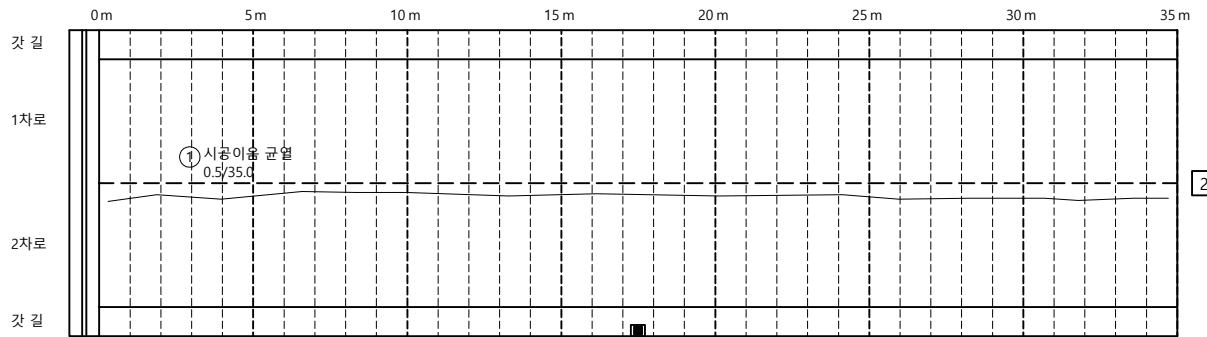
| 번호 | 신/구 | 부재명 | 손 상 현 황 | 손 상 규 모 | | | | | 비고 |
|---|---|---|---|---|---|---|---|---|---|
| 1 | 구 | 교면포장 | 시공이음 균열 | 0.5 | 35.0 | | 1 | m | 35.00 |

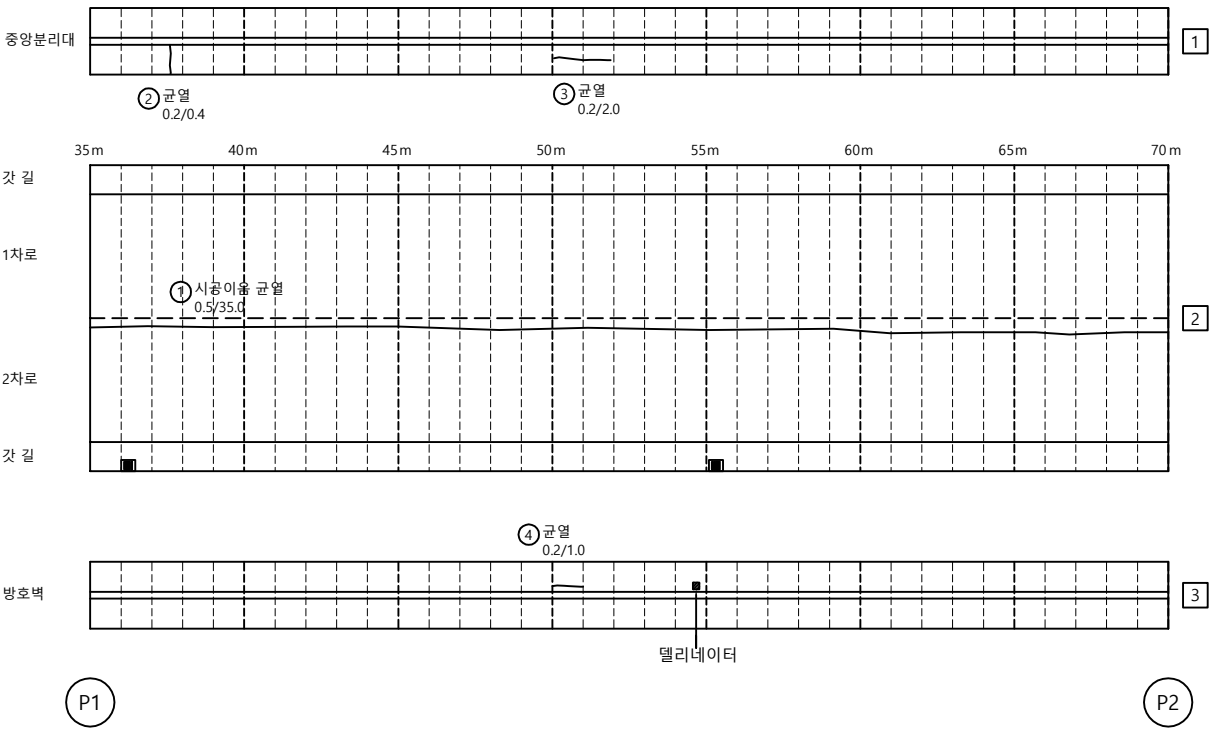
내리천교(울산) 교면포장 S2

| 번호 | 신/구 | 부재명 | 손상현황 | 손상규모 | | | | | 비고 |
|---|---|---|---|---|---|---|---|---|---|
| 1 | 구 | 교면포장 | 시공이음 균열 | 0.5 | 35.0 | | 1 | m | 35.00 |
| 2 | 구 | 방호벽 | 균열 | 0.2 | 0.4 | | 1 | m | 0.40 |
| 3 | 신 | 방호벽 | 균열 | 0.2 | 2.0 | | 1 | m | 2.00 |
| 4 | 신 | 방호벽 | 균열 | 0.2 | 1.0 | | 1 | m | 1.00 |

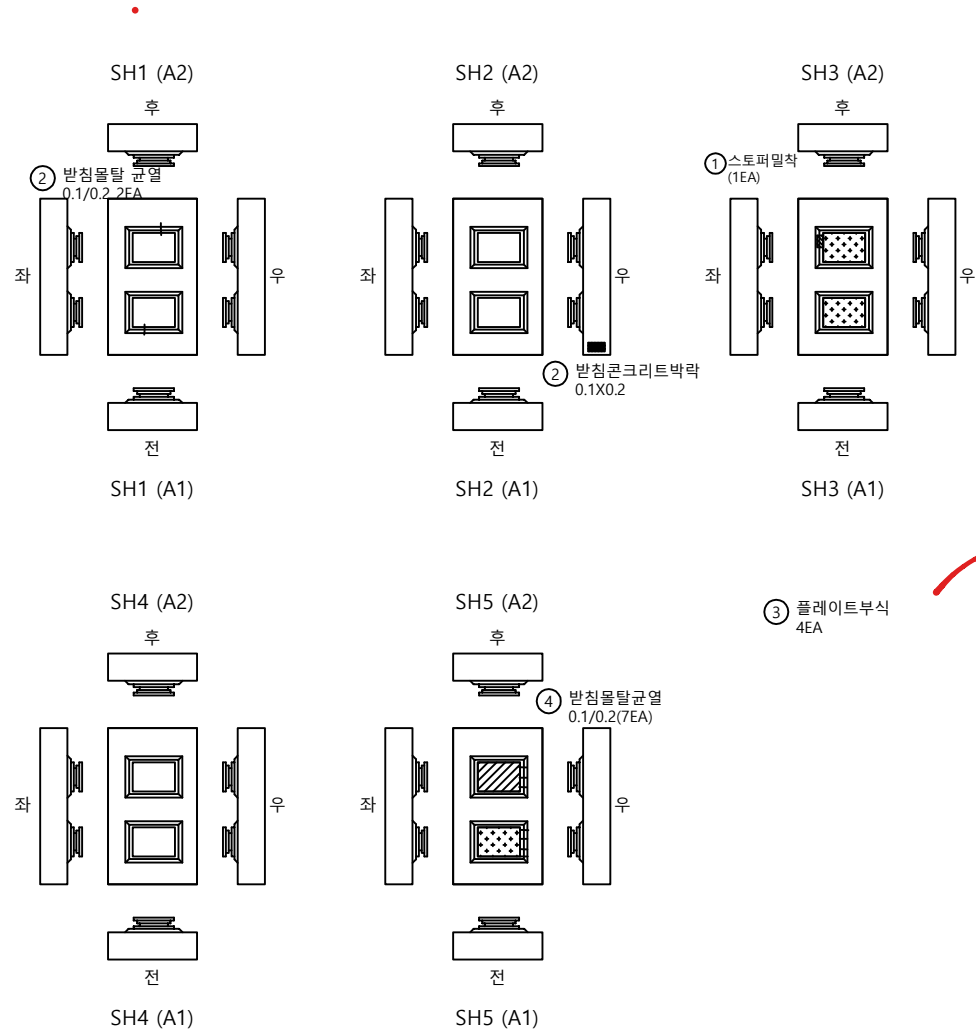
# 내리천교(울산) 받침장치 P8

| 받침장치 | | | | | | | | | |
|---|---|---|---|---|---|---|---|---|---|
| 3 | 신 | 교량받침 | 플레이트부식 | | | | 4 | EA | 4.00 |
| 4 | 구 | 교량받침 | 받침돌탈 균열 | 0.1 | 0.2 | | 7 | m | 1.40 |
| 5 | 신 | 교량받침 | 받침돌탈 균열 | 0.1 | 0.2 | | 2 | m | 0.40 |

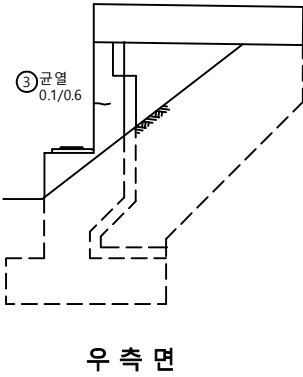
내리천교(울산) 교대 A2

| 교대 | | | | | | | | | | |
|---|---|---|---|---|---|---|---|---|---|---|
| 1 | 신 | 옹벽 | 균열 | 0.2 | 1.5 | | 3 | m | 4.50 | |
| 2 | 구 | 옹벽 | 균열 | 0.2 | 2.0 | | 1 | m | 2.00 | |
| 3 | 구 | 옹벽 | 균열 | 0.1 | 0.6 | | 1 | m | 0.60 | |
| 7 | 신 | 옹벽 | 균열 | 0.2 | 0.5 | | 1 | m | 0.50 | |
