# 내리천교(울산) 교면포장 S1

2023년 부산울산고속도로 정밀안전점검 및 성능평가용역

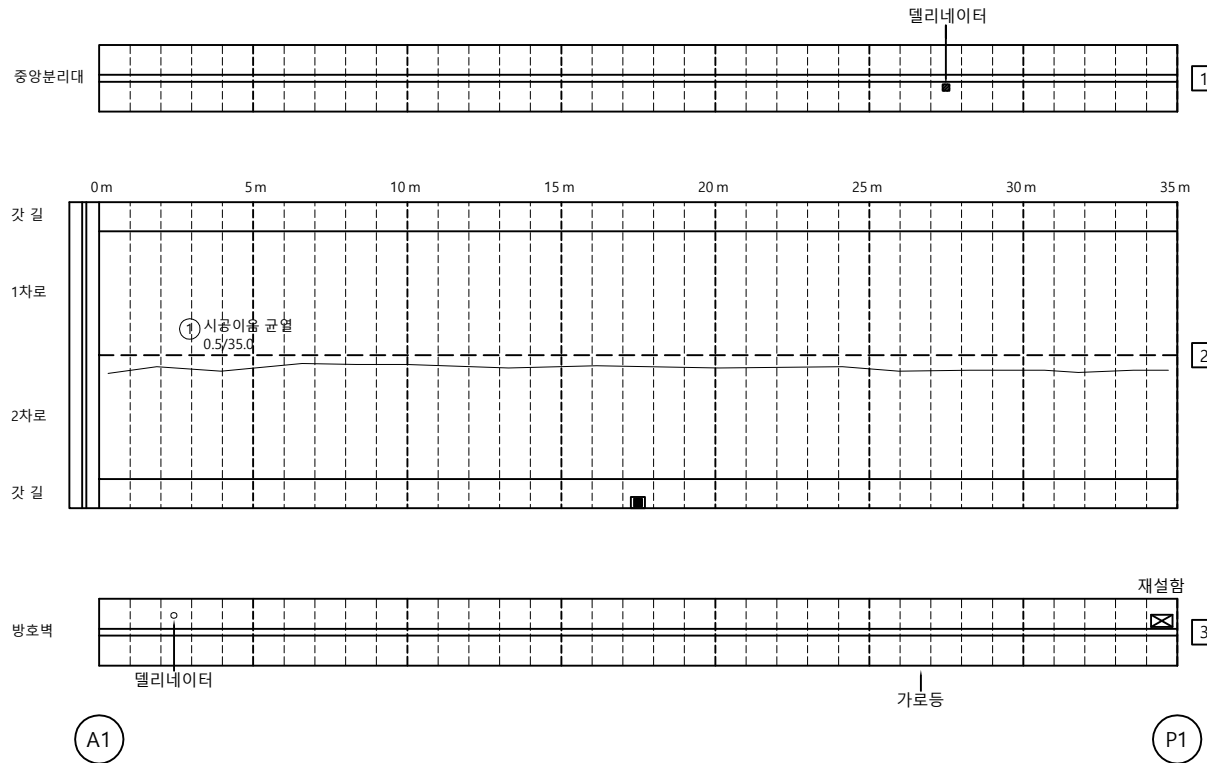
| 번호 | 신/구 | 부재명 | 손 상 현 황 | 손 상 규 모 | | | | | 비고 |
|---|---|---|---|---|---|---|---|---|---|
| 1 | 구 | 교면포장 | 시공이음 균열 | 0.5 | 35.0 | | 1 | m | 35.00 |

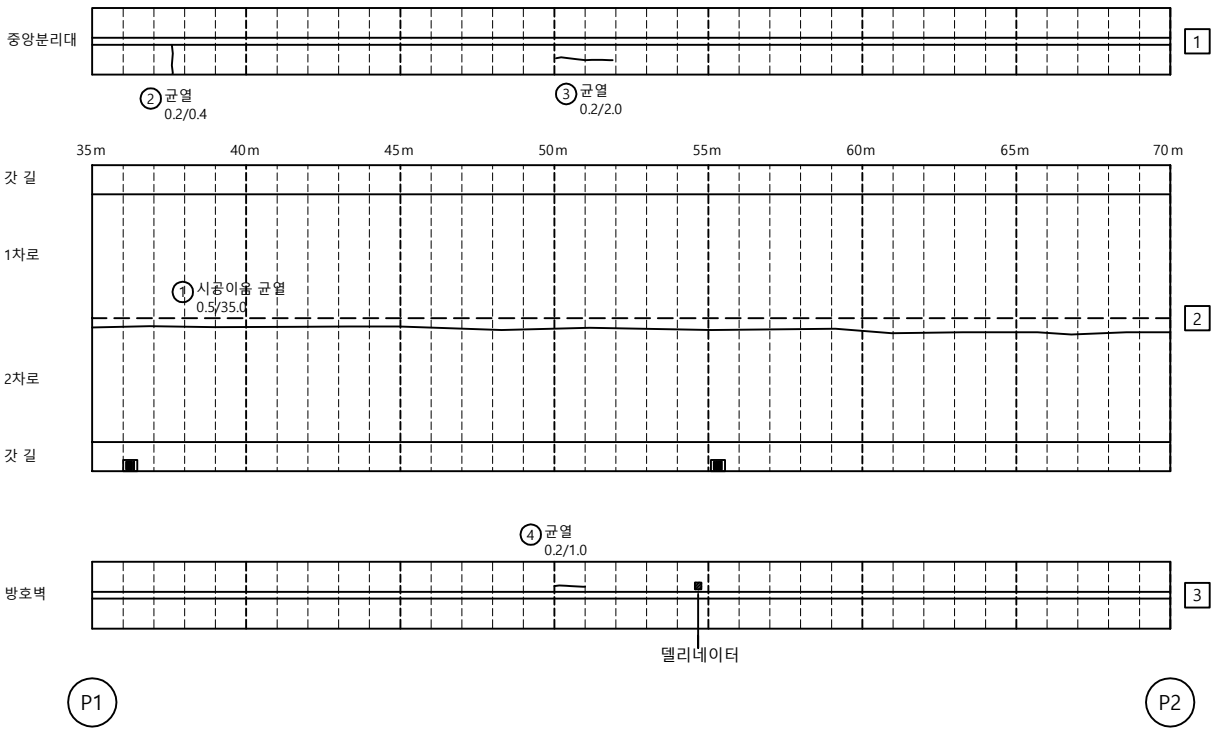
내리천교(울산) 교면포장 S2

| 번호 | 신/구 | 부재명 | 손상현황 | 손상규모 | | | | | 비고 |
|---|---|---|---|---|---|---|---|---|---|
| 1 | 구 | 교면포장 | 시공이음 균열 | 0.5 | 35.0 | | 1 | m | 35.00 |
| 2 | 구 | 방호벽 | 균열 | 0.2 | 0.4 | | 1 | m | 0.40 |
| 3 | 신 | 방호벽 | 균열 | 0.2 | 2.0 | | 1 | m | 2.00 |
| 4 | 신 | 방호벽 | 균열 | 0.2 | 1.0 | | 1 | m | 1.00 |

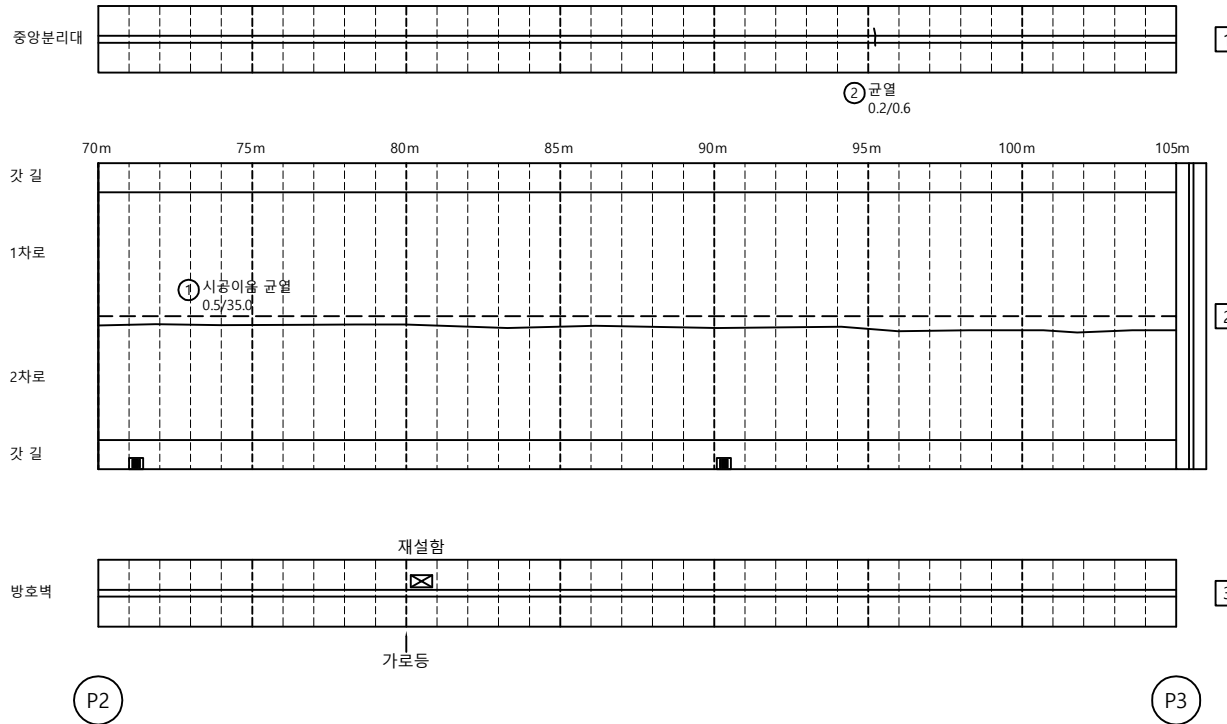
# 내리천교(울산) 교면포장 S3

| 교면포장 | | | | | | | | | | |
|---|---|---|---|---|---|---|---|---|---|---|
| 1 | 구 | 교면포장 | 시공이음 균열 | 0.5 | 35.0 | | 1 | m | 35.00 | |
| 2 | 구 | 방호벽 | 균열 | 0.2 | 0.6 | | 1 | m | 0.60 | |

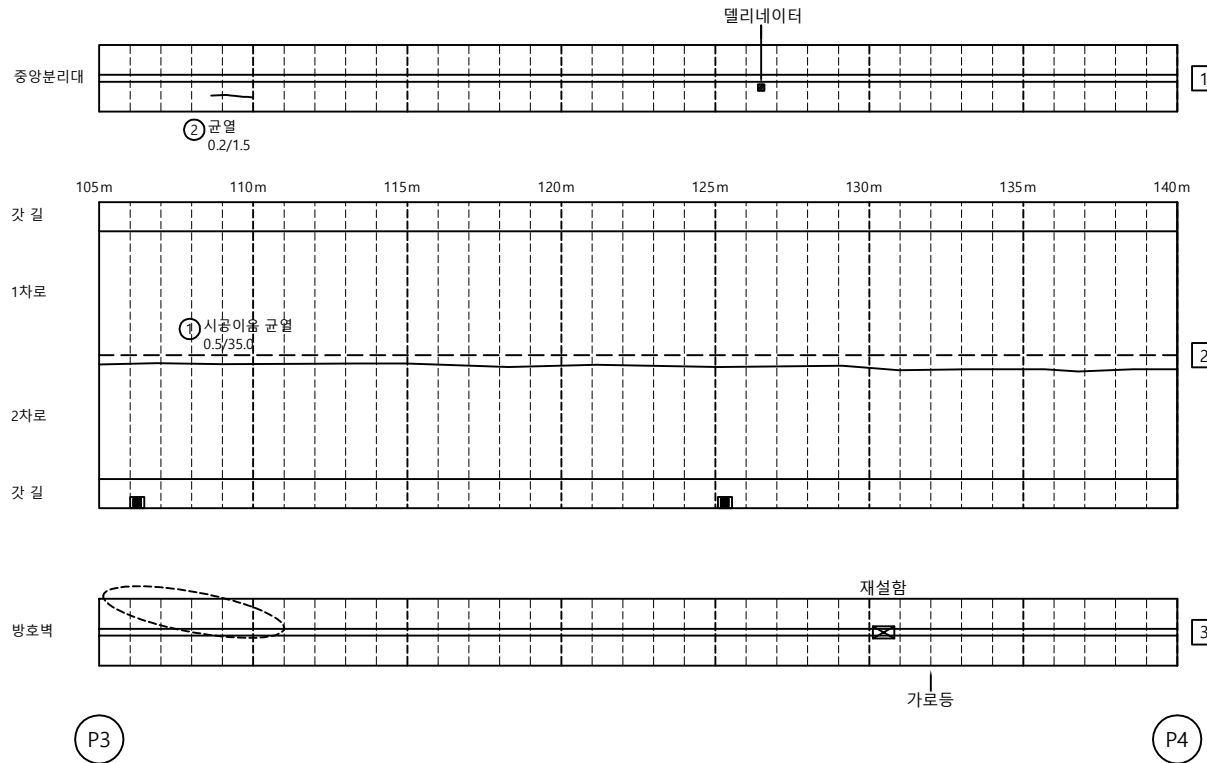
# 내리천교(울산) 교면포장 S4

| 변호 | 신/구 | 부재명 | 손상현황 | 손상규모 | | | | | | 비고 |
|---|---|---|---|---|---|---|---|---|---|---|
| 1 | 구 | 교면포장 | 시공이음 균열 | 0.5 | 35.0 | | 1 | m | 35.00 | |
| 2 | 신 | 방호벽 | 균열 | 0.2 | 1.5 | | 1 | m | 1.50 | |

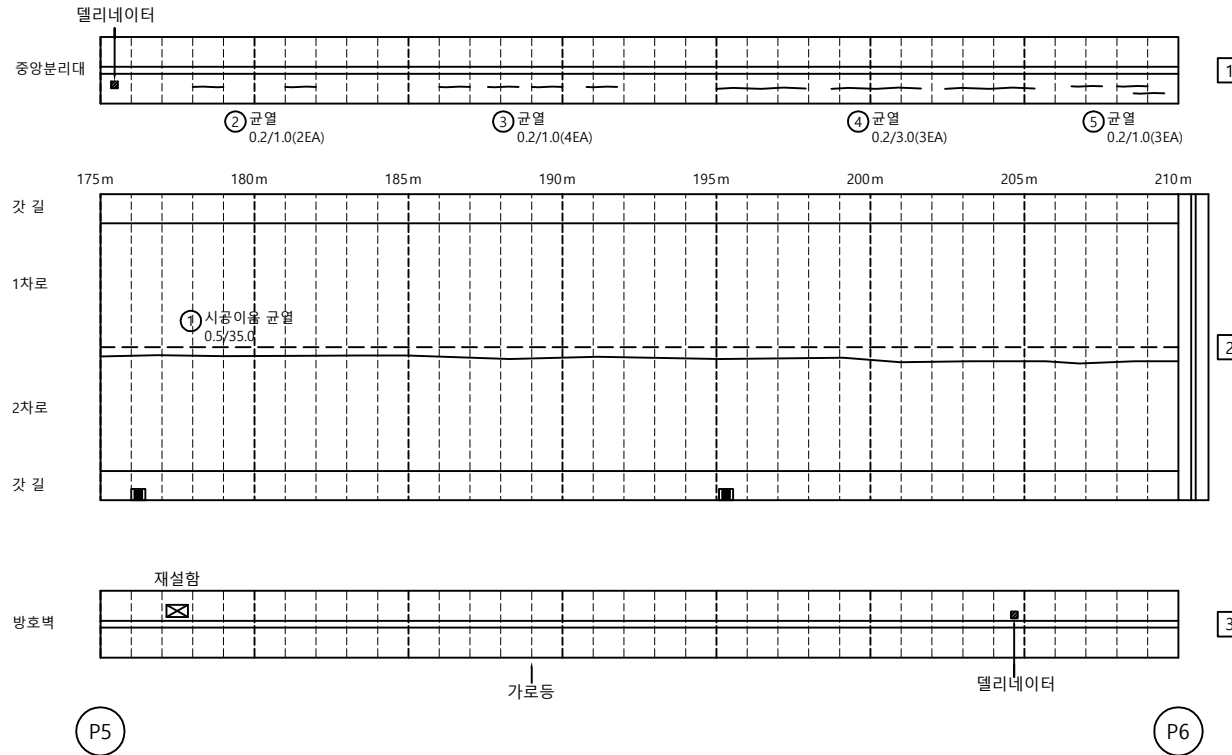
S6

| 번호 | 신/구 | 부재명 | 손상 현황 | 손상 규모 | | | | | 비고 |
|---|---|---|---|---|---|---|---|---|---|
| 1 | 구 | 교면포장 | 시공이음 균열 | 0.5 | 35.0 | | 1 | m | 35.00 |
| 2 | 구 | 방호벽 | 균열 | 0.2 | 1.0 | | 2 | m | 2.00 |
| 3 | 구 | 방호벽 | 균열 | 0.2 | 1.0 | | 4 | m | 4.00 |
| 4 | 구 | 방호벽 | 균열 | 0.2 | 3.0 | | 3 | m | 9.00 |
| 5 | 구 | 방호벽 | 균열 | 0.2 | 1.0 | | 3 | m | 3.00 |

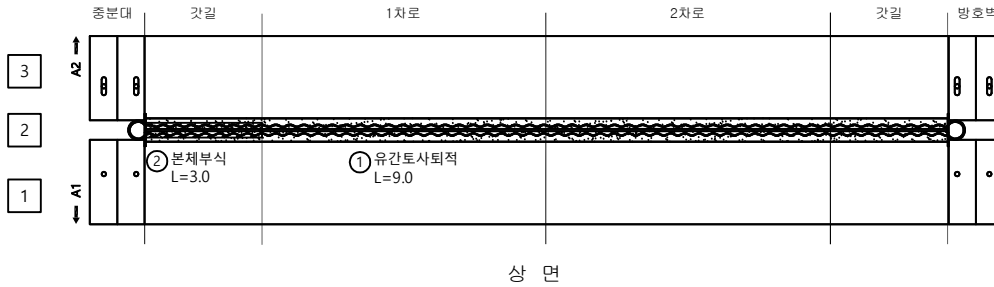
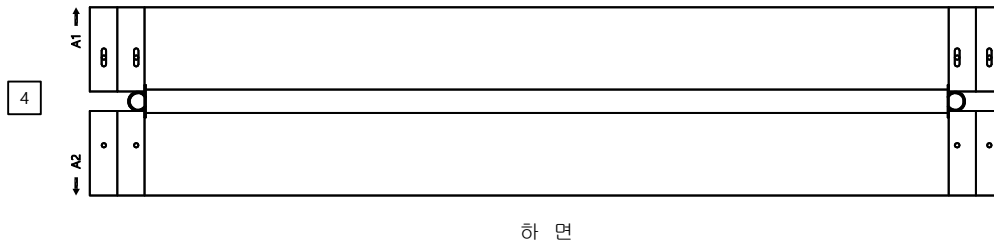
# 내리천교(울산) 신축이음 A1

| 번호 | 신/구 | 부재명 | 손상현황 | 손상규모 | | | | | 비고 |
|---|---|---|---|---|---|---|---|---|---|
| 2 | 신 | 신축이음 | 본체부식 | | 3.0 | | 1 | m | 3.00 |

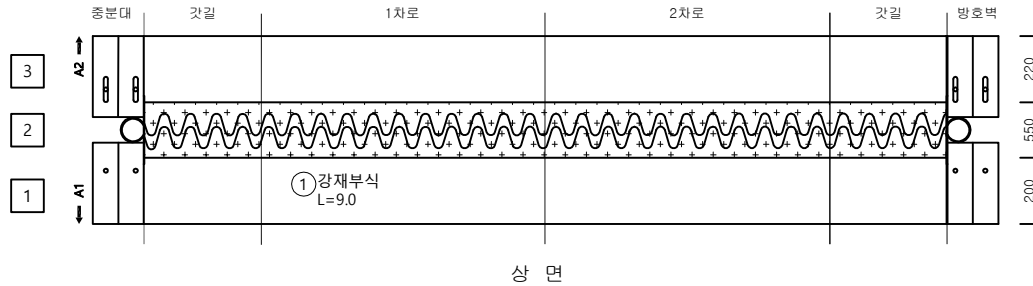
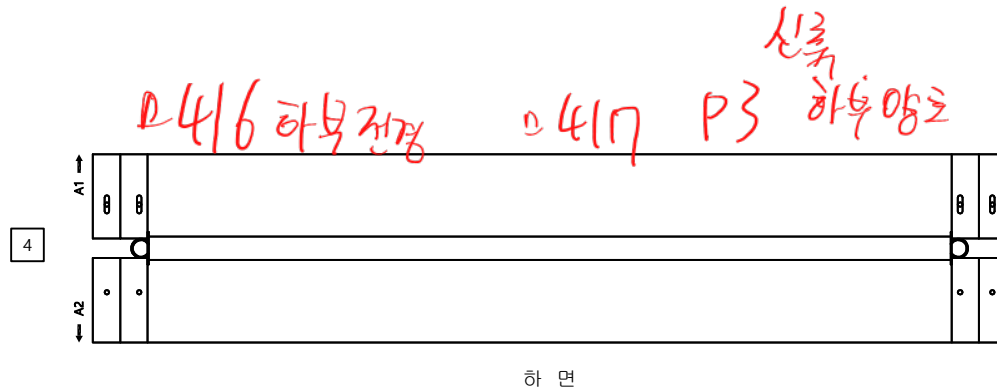
내리천교(울산) 신축이음 P3

| 번호 | 신/구 | 부재명 | 손상현황 | 손상규모 | | | | | 비고 |
|---|---|---|---|---|---|---|---|---|---|
| 1 | 구 | 신축이음 | 본체부식 | | 9.0 | | 1 | m | 9.00 |

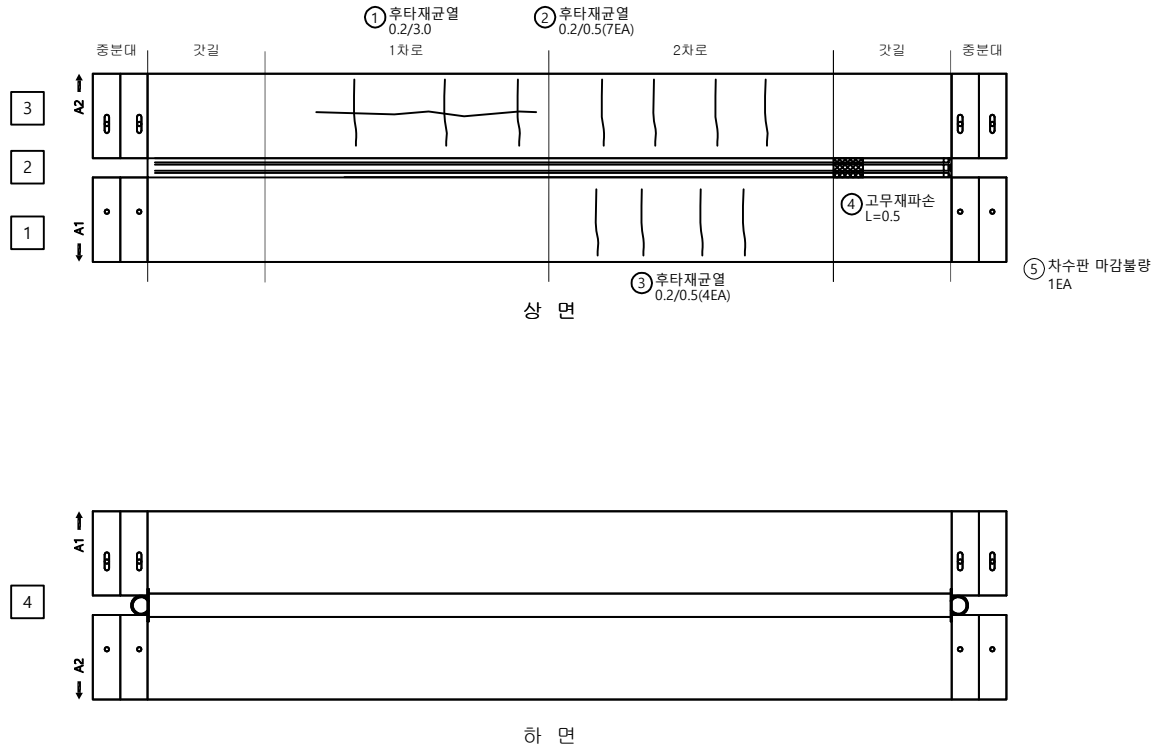
내리천교(울산) 신축이음 A2

| 신축이음 | | | | | | | | | |
|---|---|---|---|---|---|---|---|---|---|
| 1 | 구 | 신축이음 | 후타재 균열 | 0.2 | 3.0 | | 1 | m | 3.00 |
| 2 | 구 | 신축이음 | 후타재 균열 | 0.2 | 0.5 | | 7 | m | 3.50 |
| 3 | 구 | 신축이음 | 후타재 균열 | 0.2 | 0.5 | | 4 | m | 2.00 |

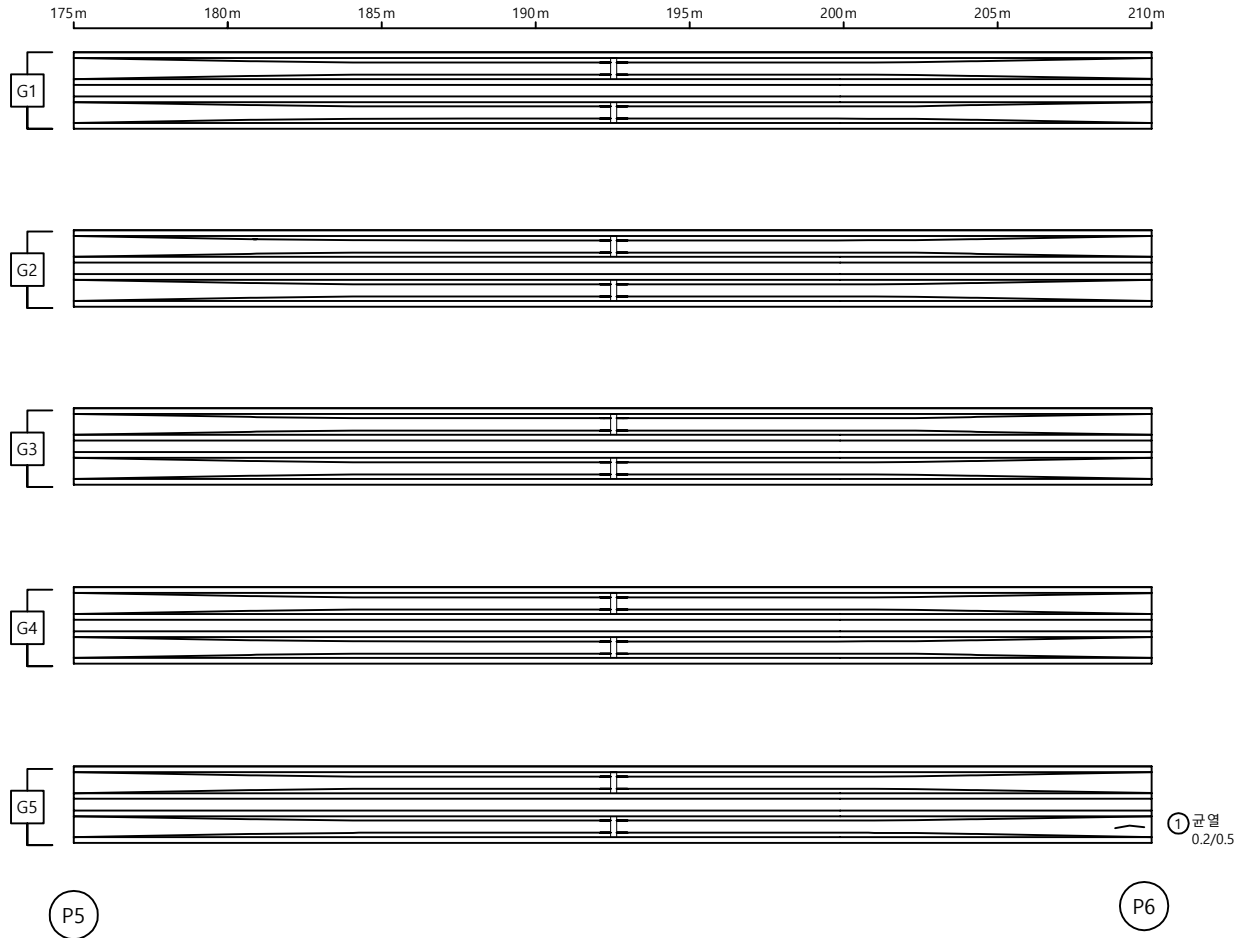
# 내리천교(울산) 거더 S6

| 거더 S6 | | | | | | | | | |
|---|---|---|---|---|---|---|---|---|---|
| 1 | 구 | 거더 | 균열 | 0.2 | 0.5 | | 1 | m | 0.50 |

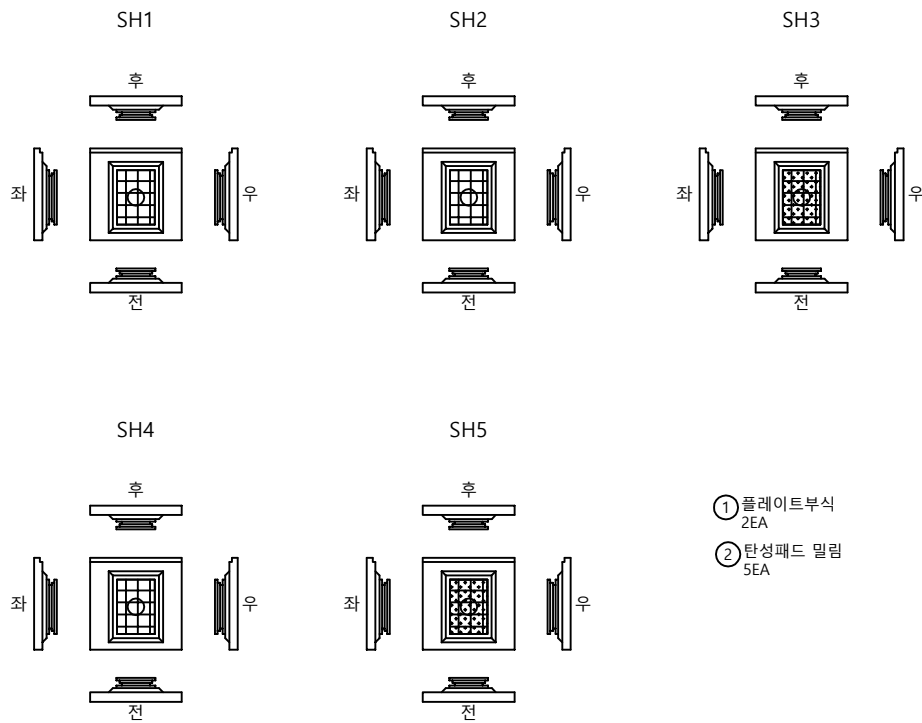
내리천교(울산) 받침장치 A1

- ① 플레이트부식  
2EA
- ② 탄성패드 밀림  
5EA

| 받침장치 | | | | | | | | | |
|---|---|---|---|---|---|---|---|---|---|
| 1 | 구 | 교량받침 | 플레이트 부식 | | | | 2 | EA | 2.00 |

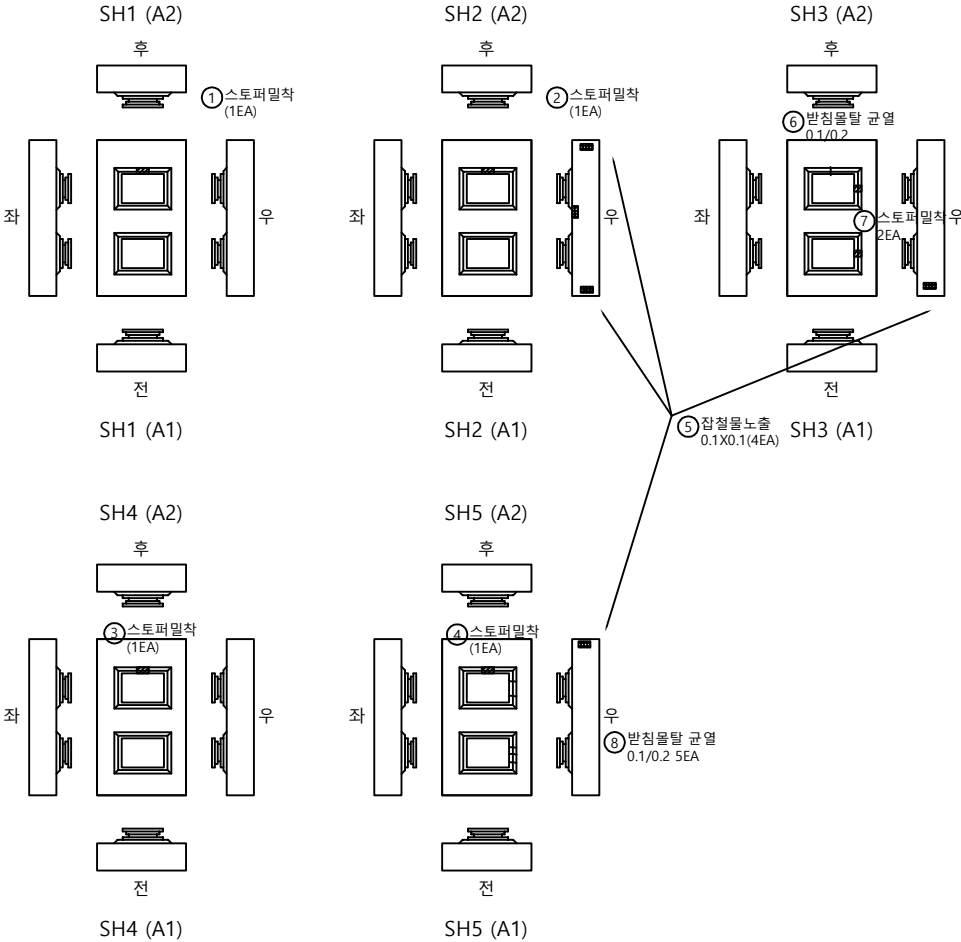
내리천교(울산) 받침장치 P1

| 받침장치 | | | | | | | | | |
|---|---|---|---|---|---|---|---|---|---|
| 6 | 신 | 교량받침 | 받침물탈 균열 | 0.1 | 0.2 | | 1 | m | 0.20 |
| 8 | 신 | 교량받침 | 받침물탈 균열 | 0.1 | 0.2 | | 5 | m | 1.00 |

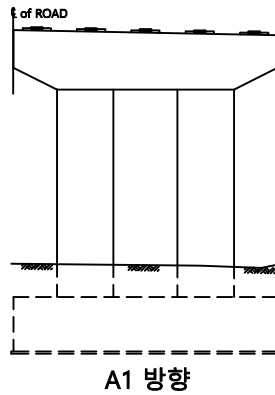
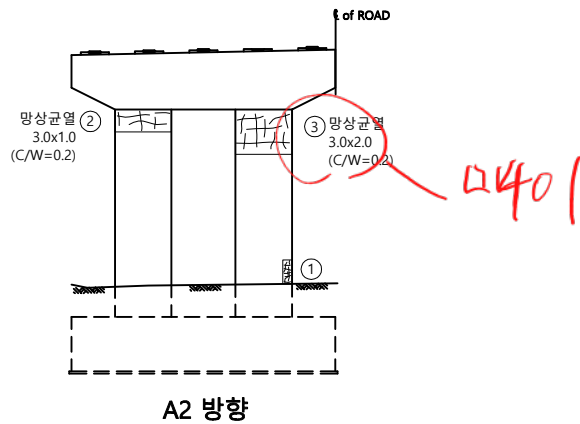
# 내리천교(울산) 교각 P2

| 번호 | | 신/구 | 부재명 | 손상현황 | 손상규모 | | | | | | 비고 |
|---|---|---|---|---|---|---|---|---|---|---|---|
| 1 | 구 | 기둥부 | 망상균열 | | 0.2 | 1.0 | 2.0 | 1 | m | 2.00 | |
| 2 | 구 | 기둥부 | 망상균열 | | 0.2 | 1.0 | 3.0 | 1 | m | 3.00 | |
| 3 | 구 | 기둥부 | 망상균열 | | 0.2 | 3.0 | 2.0 | 1 | m | 6.00 | |

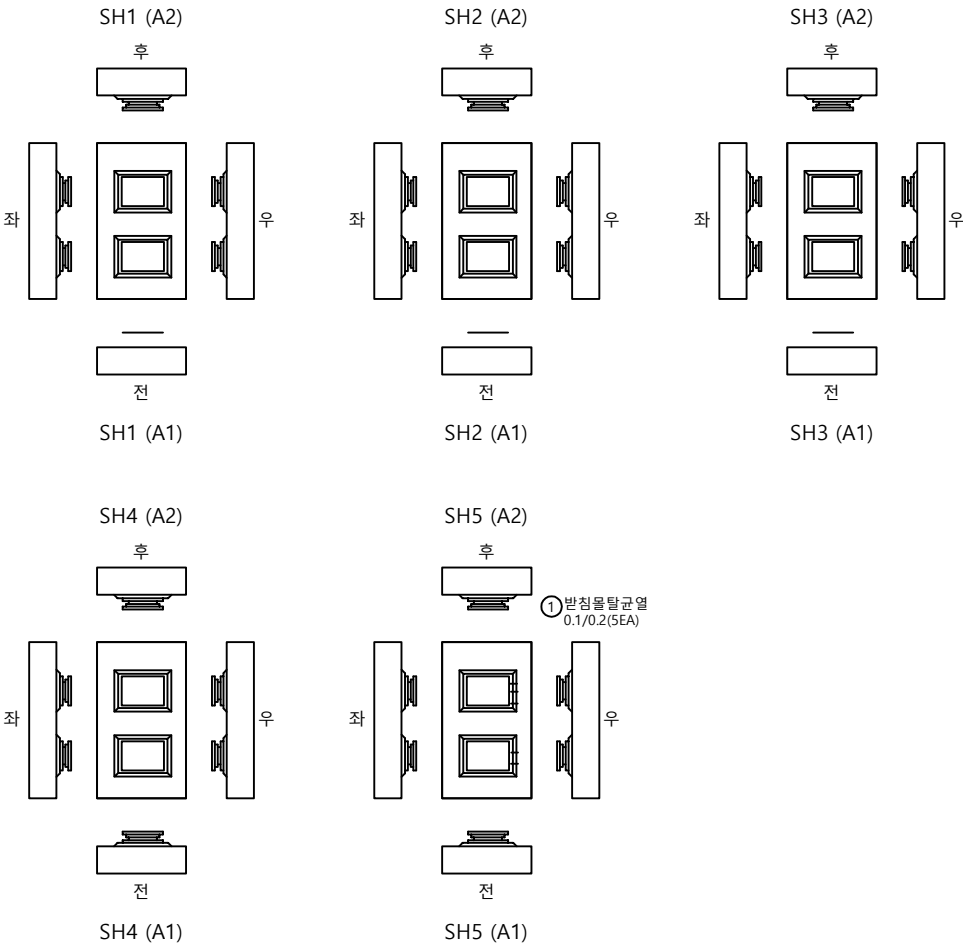
내리천교(울산) 받침장치 P2

| 받침장치 | | | | | | | | | |
|---|---|---|---|---|---|---|---|---|---|
| 1 | 구 | 교각받침 | 받침물탈 균열 | 0.1 | 0.2 | | 5 | m | 1.00 |

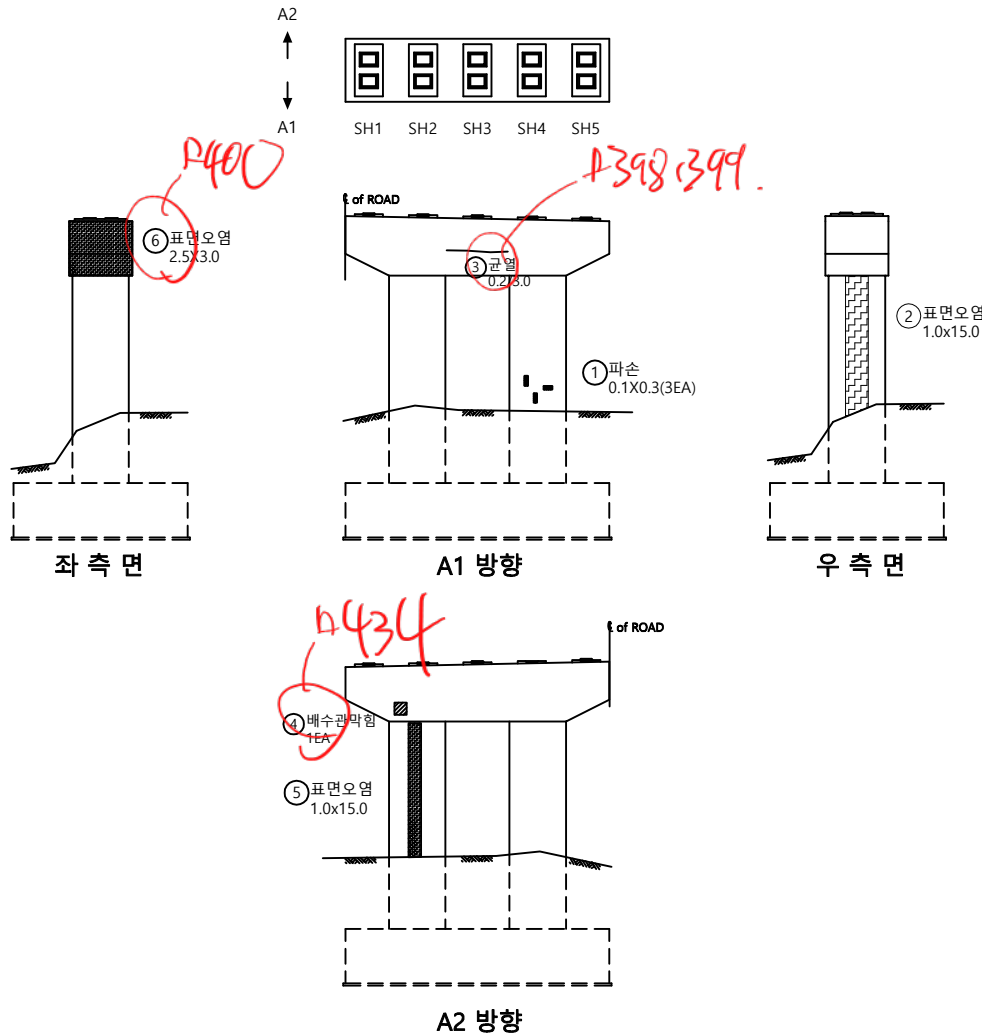
# 내리천교(울산) 교각 P3

| 교각 | | | | | | | | | |
|---|---|---|---|---|---|---|---|---|---|
| 3 | 구 | 코팅부 | 균열 | 0.2 | 3.0 | | 1 | m | 3.00 |

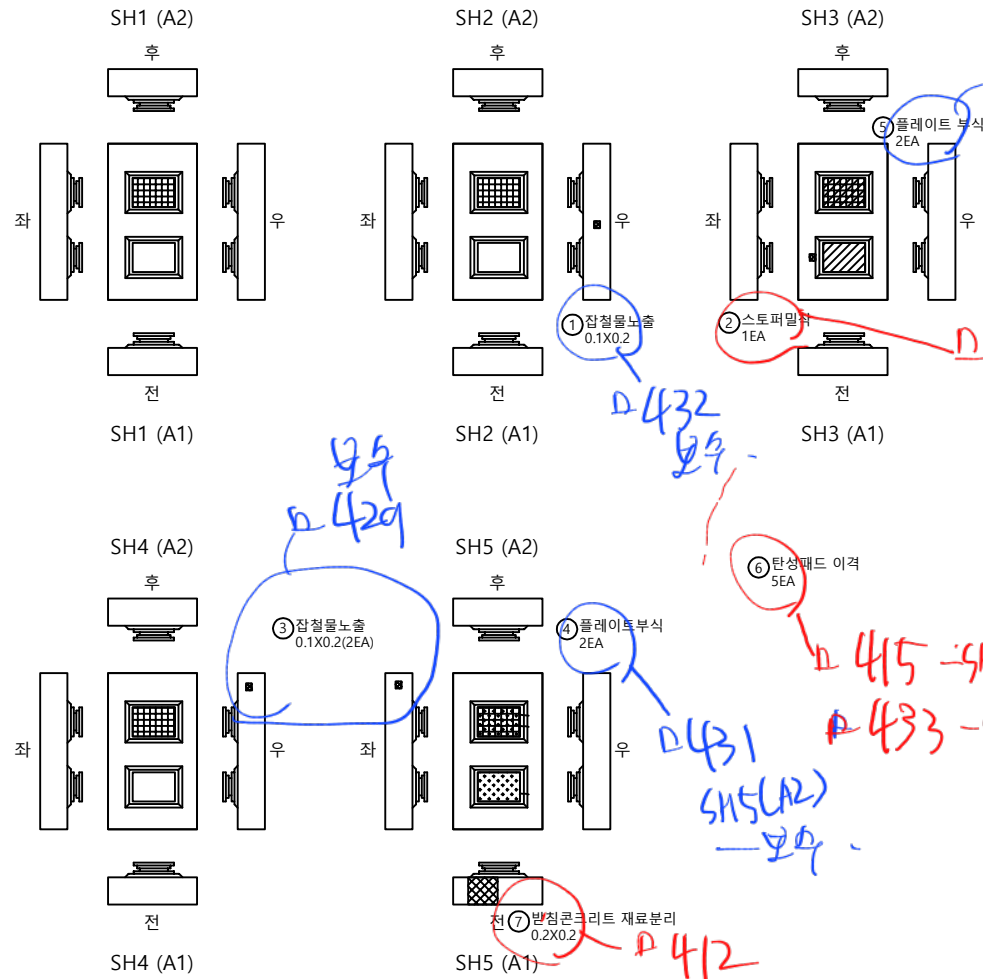
내리천교(울산) 받침장치 P3

A402~411 P3-SH1~5(A1) A413 P3-SH5(A1) 이동장 -3mm  
A414 P3연산 A1측 610mm

A418~421 P3-SH1~5(A2) A428 P3-SH4(A2) 이동장 -5mm

| 번호 | 신/구 | 부재명 | 손상 현상 | 손상 규모 | | | | | | 비고 |
|---|---|---|---|---|---|---|---|---|---|---|
| 4 | 구 | 교량받침 | 플레이트부식 | | | | 2 | EA | 2.00 | |
| 5 | 신 | 교량받침 | 플레이트부식 | | | | 2 | EA | 2.00 | |

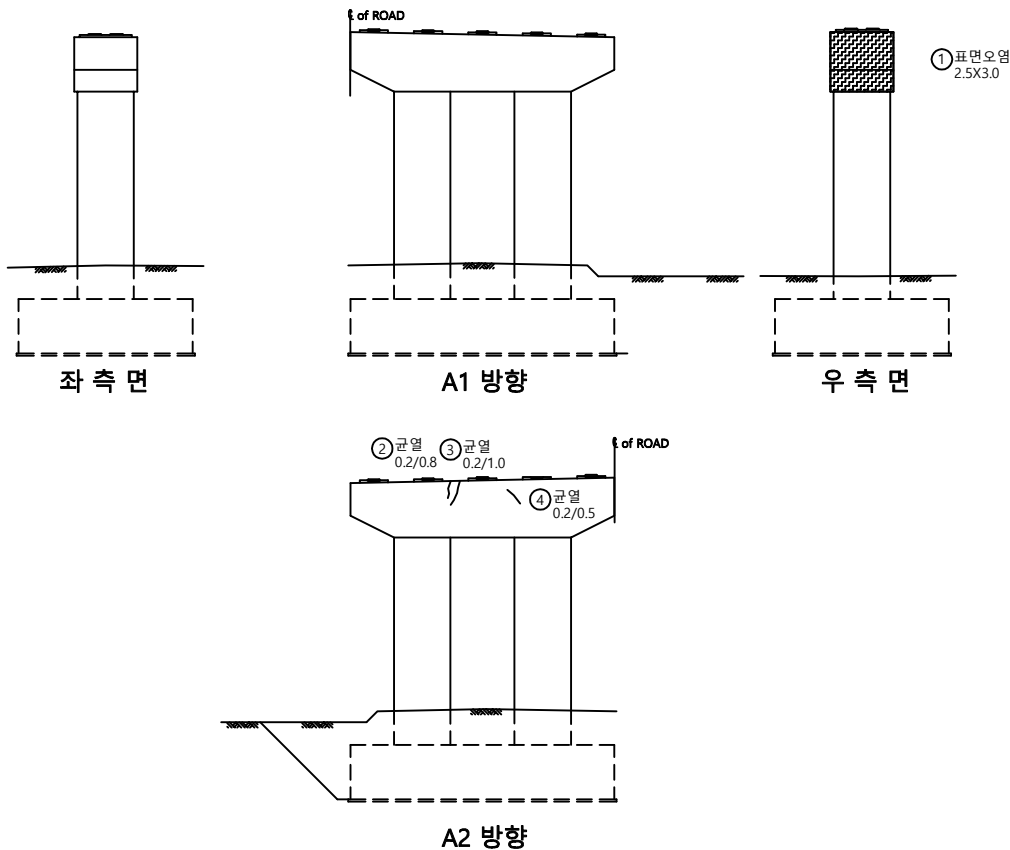
P4

| 번호 | 신/구 | 부재명 | 손 상 현 황 | 손 상 규 모 | | | | | 비고 |
|---|---|---|---|---|---|---|---|---|---|
| 2 | 구 | 코팅부 | 균열 | 0.2 | 0.8 | | 1 | m | 0.80 |
| 3 | 구 | 코팅부 | 균열 | 0.2 | 1.0 | | 1 | m | 1.00 |
| 4 | 구 | 코팅부 | 균열 | 0.2 | 0.5 | | 1 | m | 0.50 |

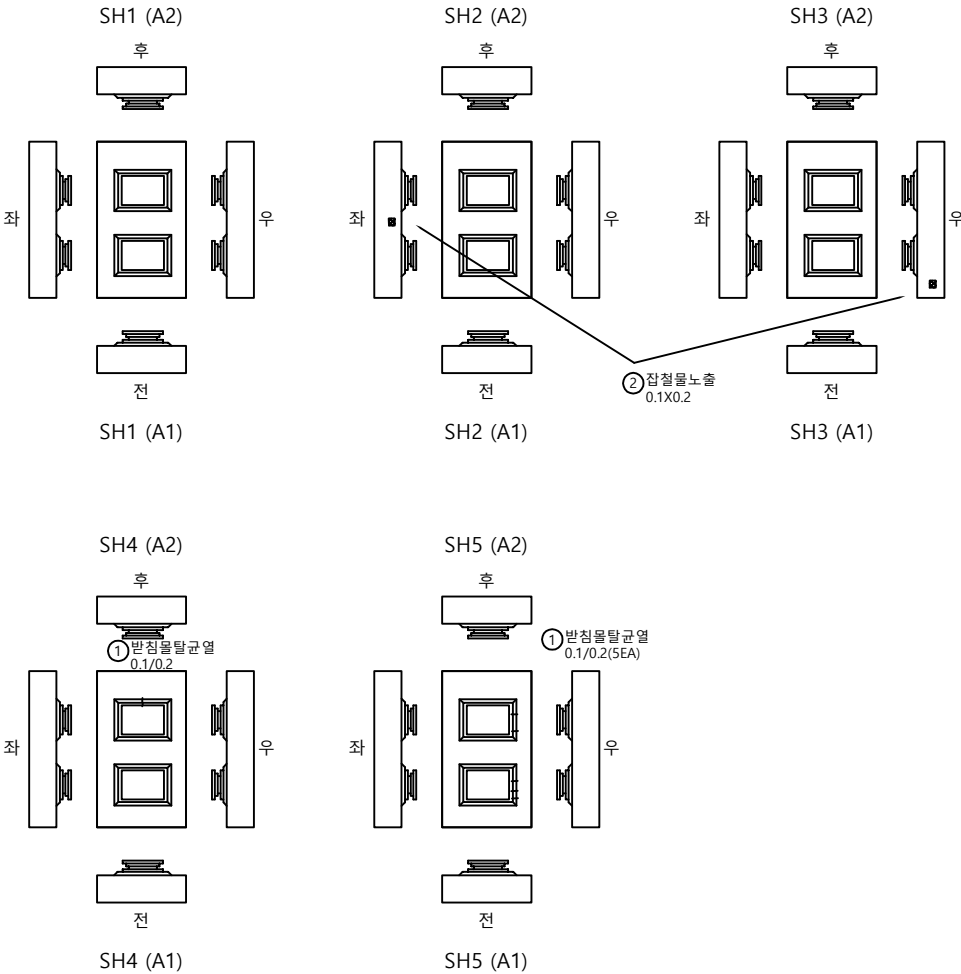
내리천교(울산) 받침장치 P4

| 받침장치 | | | | | | | | | |
|---|---|---|---|---|---|---|---|---|---|
| 1 | 구 | 교량받침 | 받침물탈 균열 | 0.1 | 0.2 | | 5 | m | 1.00 |
| 3 | 신 | 교량받침 | 받침물탈 균열 | 0.1 | 0.2 | | 1 | m | 0.20 |

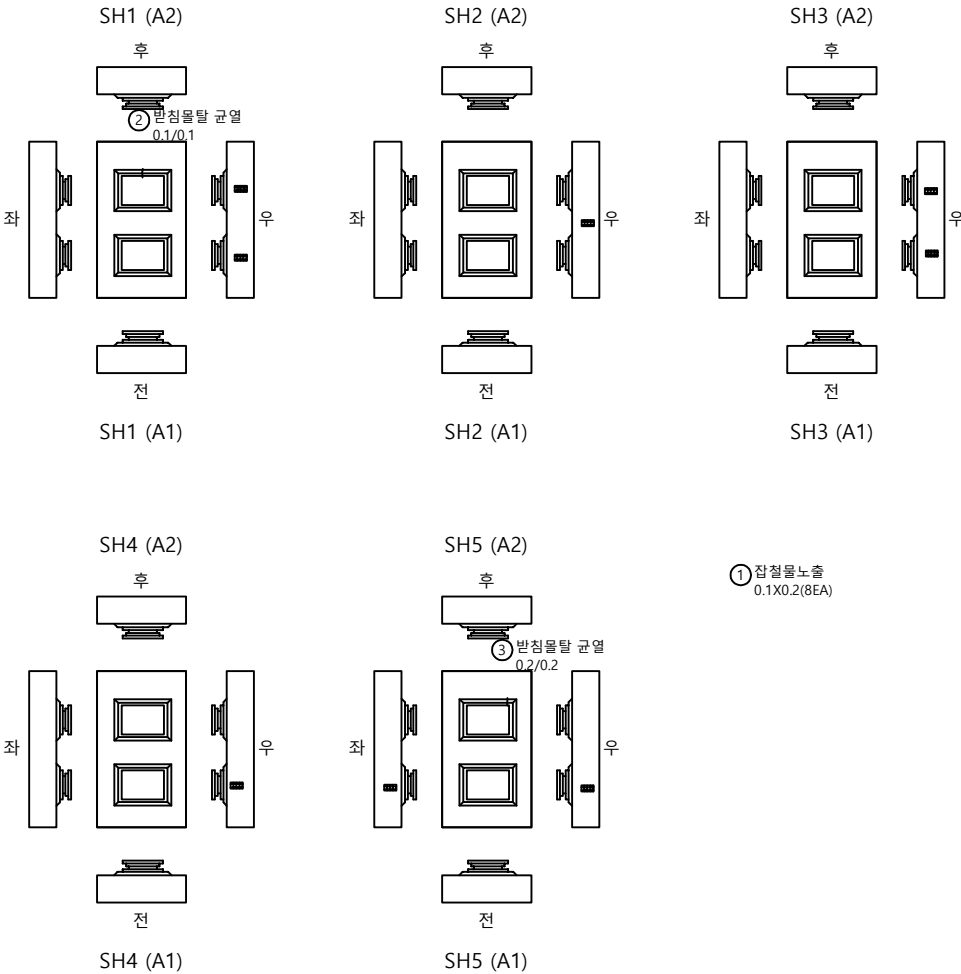
내리천교(울산) 받침장치 P5

| 받침장치 | | | | | | | | | |
|---|---|---|---|---|---|---|---|---|---|
| 2 | 신 | 교량받침 | 받침물탈 균열 | 0.1 | 0.1 | | 1 | m | 0.10 |
| 3 | 신 | 교량받침 | 받침물탈 균열 | 0.2 | 0.2 | | 1 | m | 0.20 |

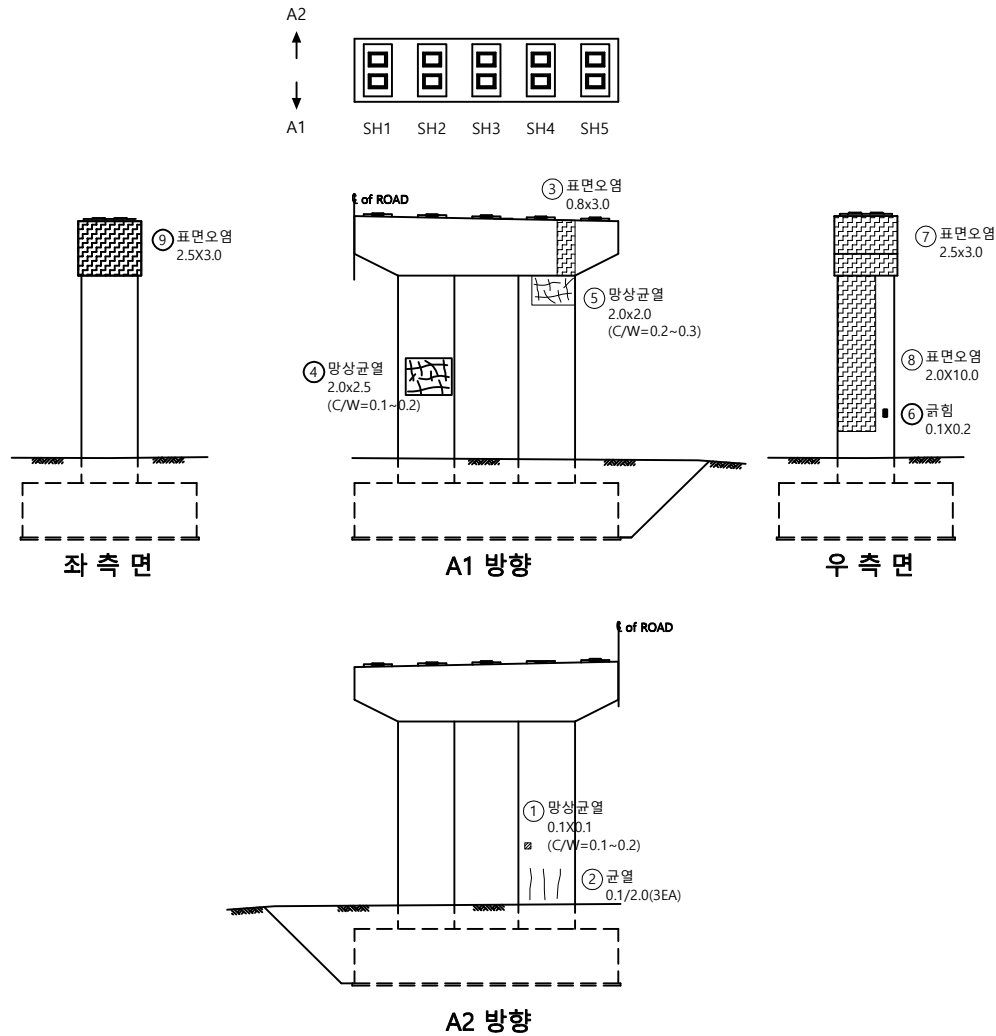
| 교각 | | | | | | | | | | |
|---|---|---|---|---|---|---|---|---|---|---|
| P6 | | | | | | | | | | |

| 교각 | | | | | | | | | | |
|---|---|---|---|---|---|---|---|---|---|---|
| 1 | 구 | 기둥부 | 망상균열 | 0.2 | 0.1 | 0.1 | 1 | m | 0.01 | |
| 2 | 구 | 기둥부 | 균열 | 0.1 | 2.0 | | 3 | m | 6.00 | |
| 4 | 구 | 기둥부 | 망상균열 | 0.2 | 2.5 | 2.0 | 1 | m | 5.00 | |
| 5 | 구 | 기둥부 | 망상균열 | 0.2 | 2.0 | 2.0 | 1 | m | 4.00 | |
| 6 | 구 | 기둥부 | 균열 | | 0.1 | 0.2 | 1 | m | 0.02 | |

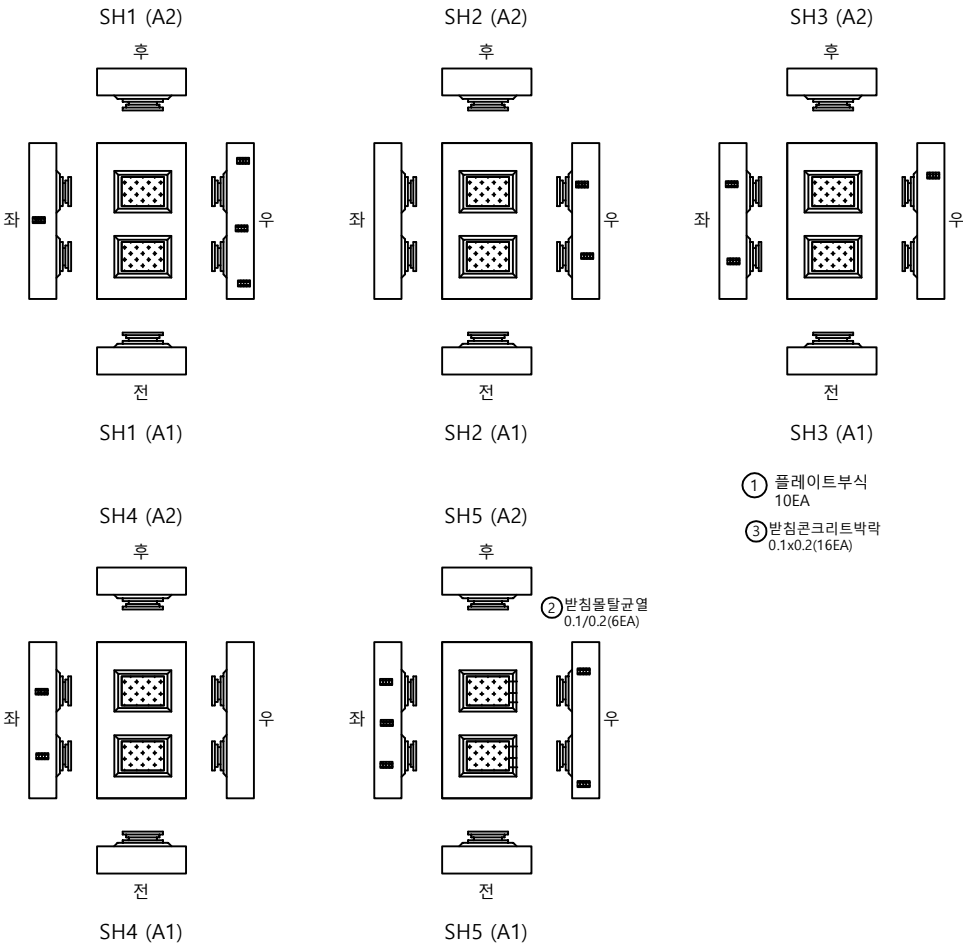
내리천교(울산) 받침장치 P6

| 받침장치 | | | | | | | | | |
|---|---|---|---|---|---|---|---|---|---|
| 1 | 구 | 교량받침 | 플레이트부식 | | | | 10 | EA | 10.00 |
| 2 | 신 | 교량받침 | 받침물탈 균열 | 0.1 | 0.2 | | 6 | m | 1.20 |

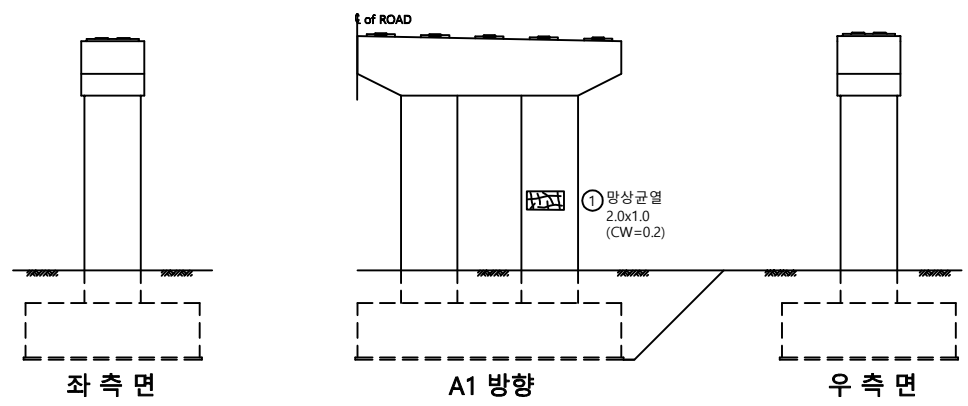
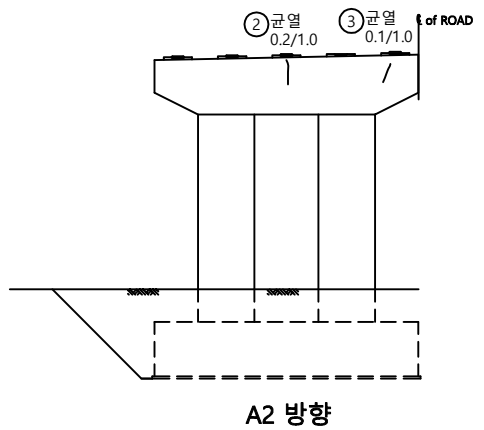
| 교각 | | | | | | | | | | |
|---|---|---|---|---|---|---|---|---|---|---|
| P7 | | | | | | | | | | |

| 교각 | | | | | | | | | | |
|---|---|---|---|---|---|---|---|---|---|---|
| 1 | 구 | 기둥부 | 망상균열 | 0.2 | 2.0 | 1.0 | 1 | m | 2.00 | |
| 2 | 신 | 코팅부 | 균열 | 0.2 | 1.0 | | 1 | m | 1.00 | |
| 3 | 신 | 코팅부 | 균열 | 0.1 | 1.0 | | 1 | m | 1.00 | |

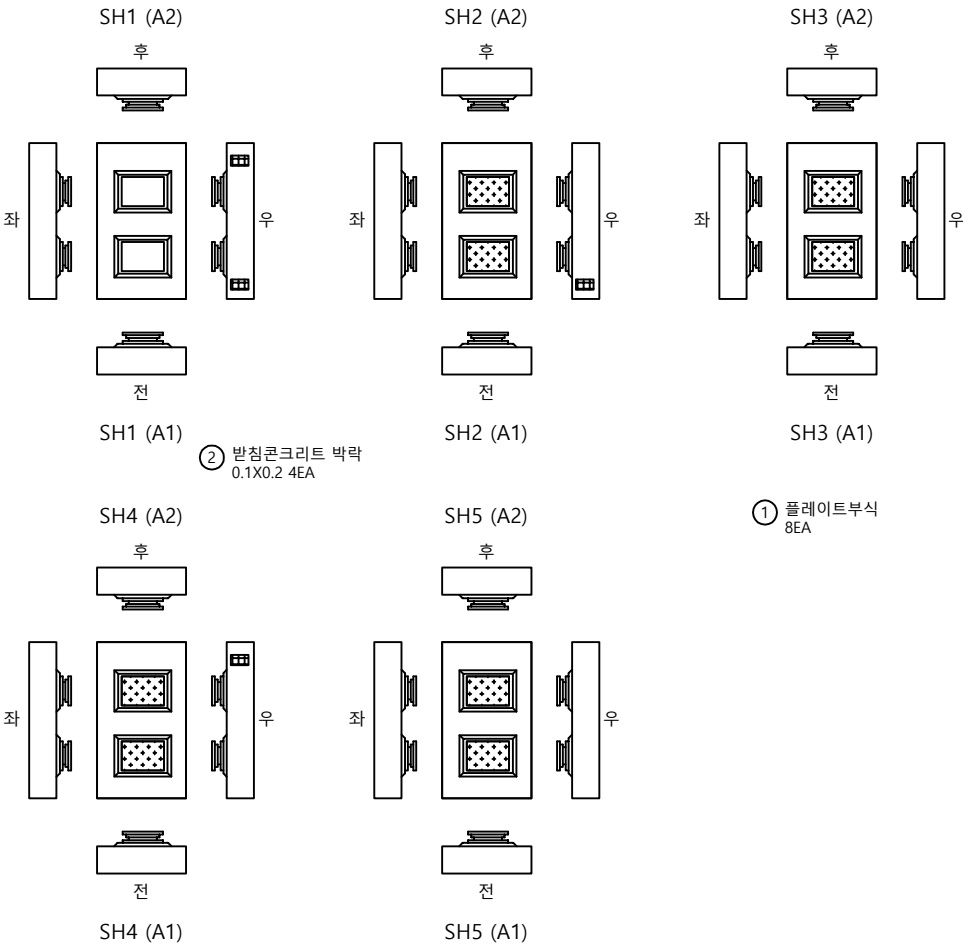
내리천교(울산) 받침장치 P7

| 받침장치 | | | | | | | | | |
|---|---|---|---|---|---|---|---|---|---|
| 1 | 구 | 교량받침 | 플레이트부식 | | | | 8 | EA | 8.00 |

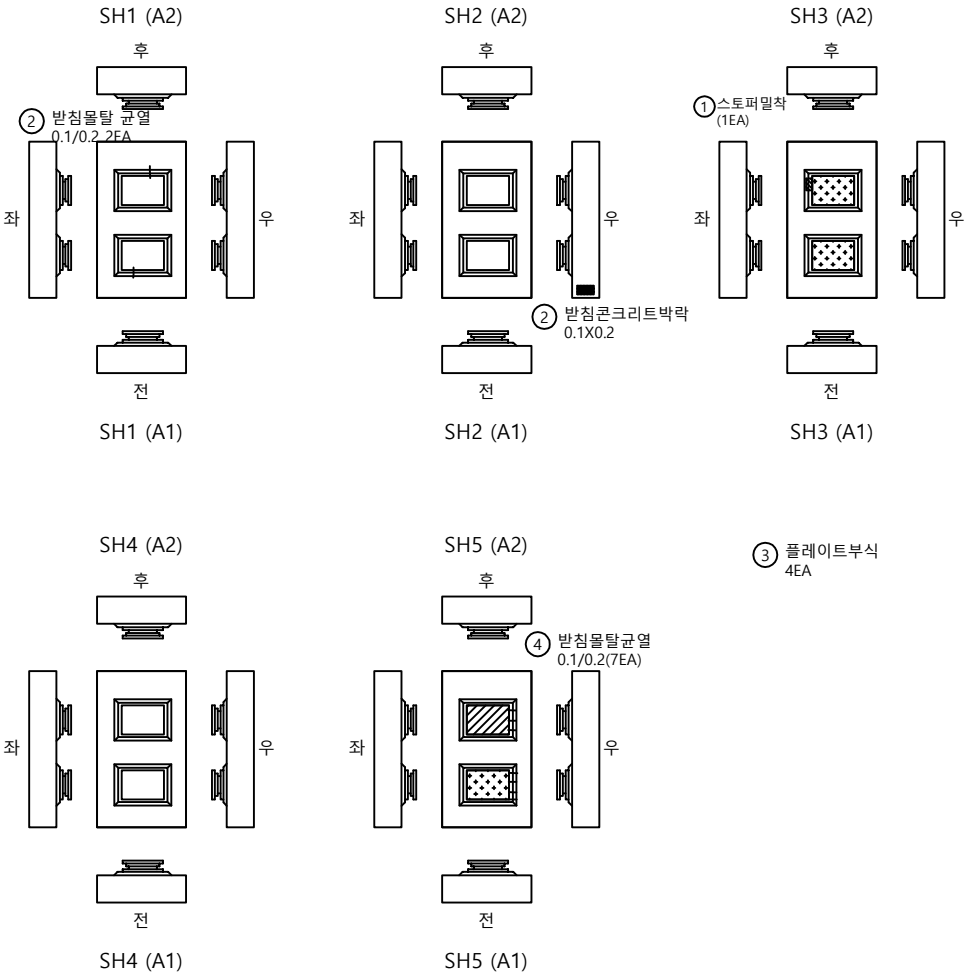
내리천교(울산) 받침장치 P8

| 받침장치 | | | | | | | | | |
|---|---|---|---|---|---|---|---|---|---|
| 3 | 신 | 교량받침 | 플레이트부식 | | | | 4 | EA | 4.00 |
| 4 | 구 | 교량받침 | 받침물탈 균열 | 0.1 | 0.2 | | 7 | m | 1.40 |
| 5 | 신 | 교량받침 | 받침물탈 균열 | 0.1 | 0.2 | | 2 | m | 0.40 |

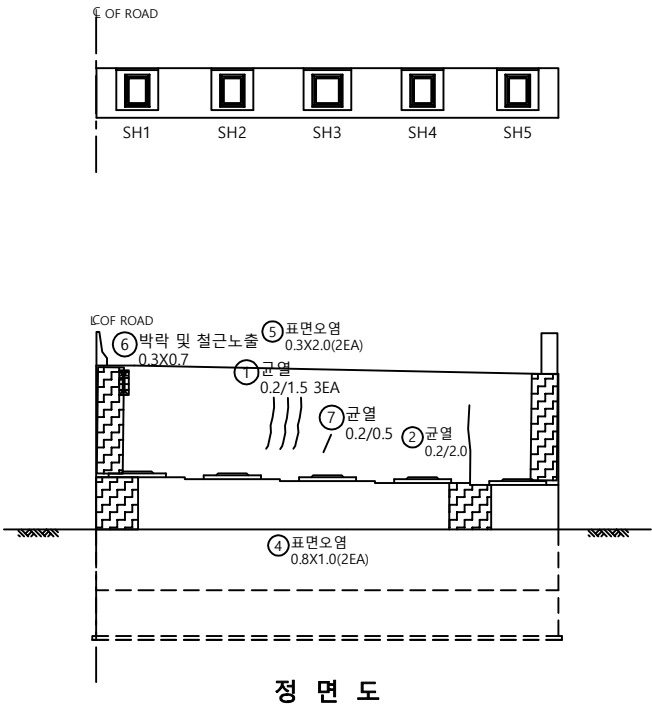
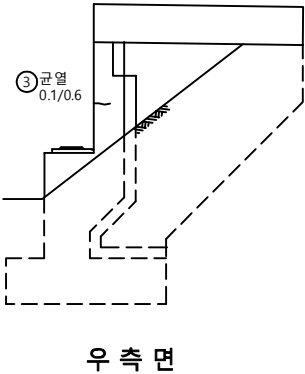
내리천교(울산) 교대 A2

| 교대 | | | | | | | | | | |
|---|---|---|---|---|---|---|---|---|---|---|
| 1 | 신 | 옹벽 | 균열 | 0.2 | 1.5 | | 3 | m | 4.50 | |
| 2 | 구 | 옹벽 | 균열 | 0.2 | 2.0 | | 1 | m | 2.00 | |
| 3 | 구 | 옹벽 | 균열 | 0.1 | 0.6 | | 1 | m | 0.60 | |
| 7 | 신 | 옹벽 | 균열 | 0.2 | 0.5 | | 1 | m | 0.50 | |

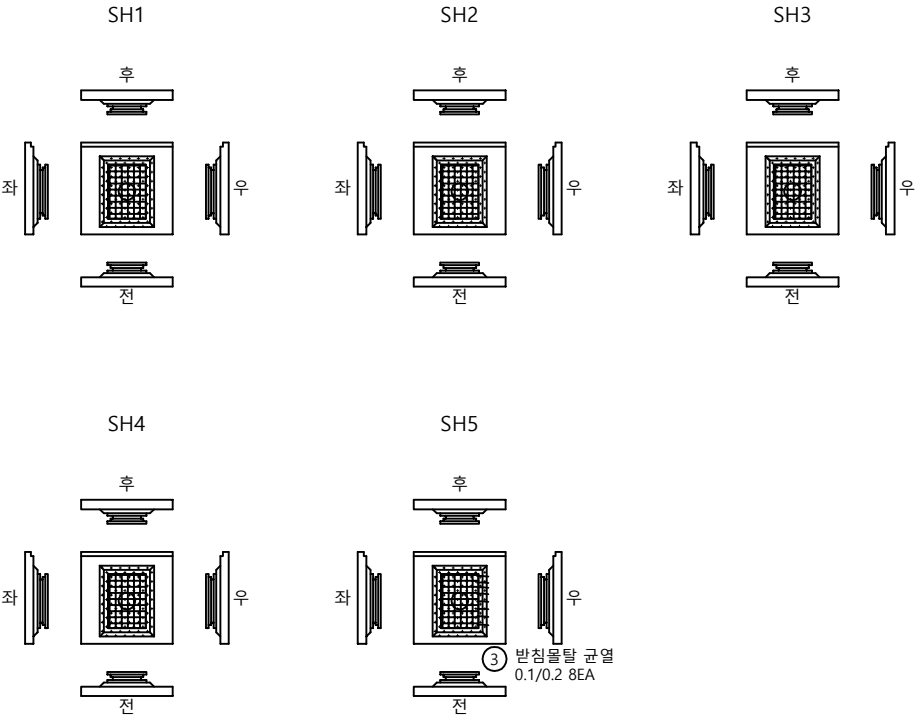
내리천교(울산) 받침장치 A2

- ① 플레이트부식  
5EA  
② 탄성패드 밀림  
5EA

| 받침장치 | | | | | | | | | | |
|---|---|---|---|---|---|---|---|---|---|---|
| 1 | 구 | 교량받침 | 플레이트부식 | | | | 5 | EA | 5.00 | |
| 3 | 신 | 교량받침 | 받침물탈 균열 | 0.1 | 0.2 | | 8 | m | 1.60 | |
