# 내리천교(울산) 교면포장 S1

2023년 부산울산고속도로 정밀안전점검 및 성능평가용역

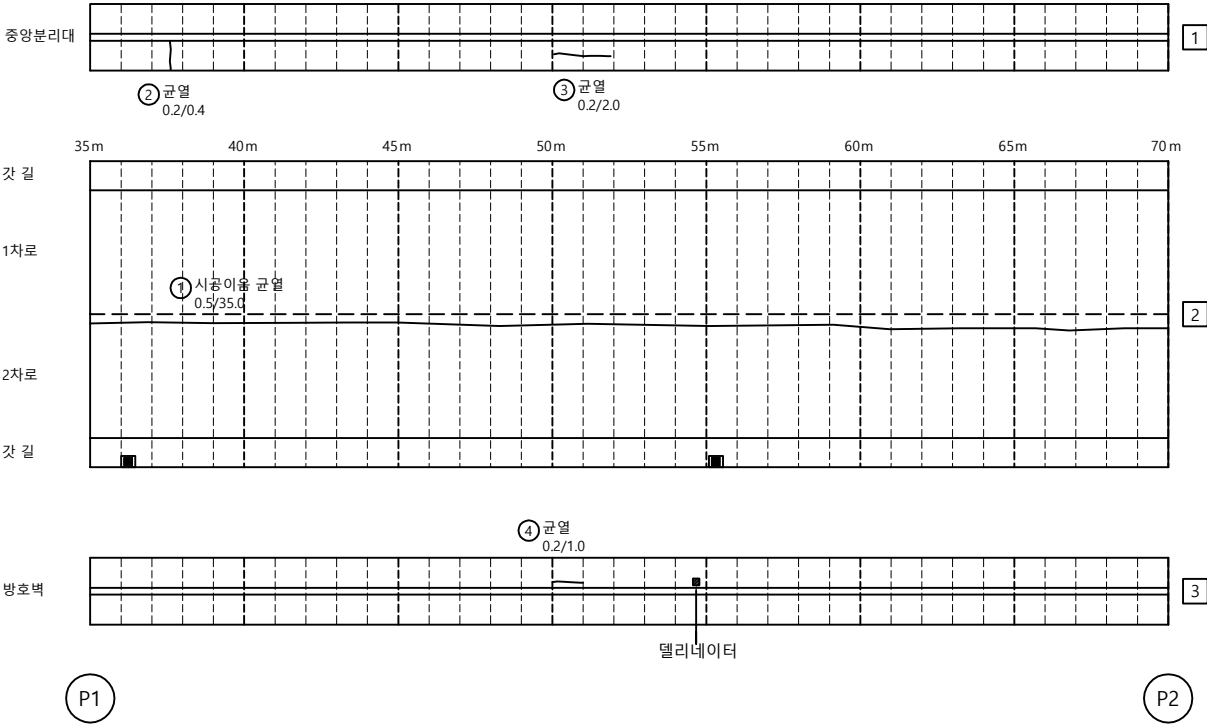
내리천교(울산) 교면포장 S2

| 번호 | 신/구 | 부재명 | 손상현황 | 손상규모 | | | | | 비고 |
|---|---|---|---|---|---|---|---|---|---|
| 1 | 구 | 교면포장 | 시공이음 균열 | 0.5 | 35.0 | | 1 | m | 35.00 |
| 2 | 구 | 방호벽 | 균열 | 0.2 | 0.4 | | 1 | m | 0.40 |
| 3 | 신 | 방호벽 | 균열 | 0.2 | 2.0 | | 1 | m | 2.00 |
| 4 | 신 | 방호벽 | 균열 | 0.2 | 1.0 | | 1 | m | 1.00 |

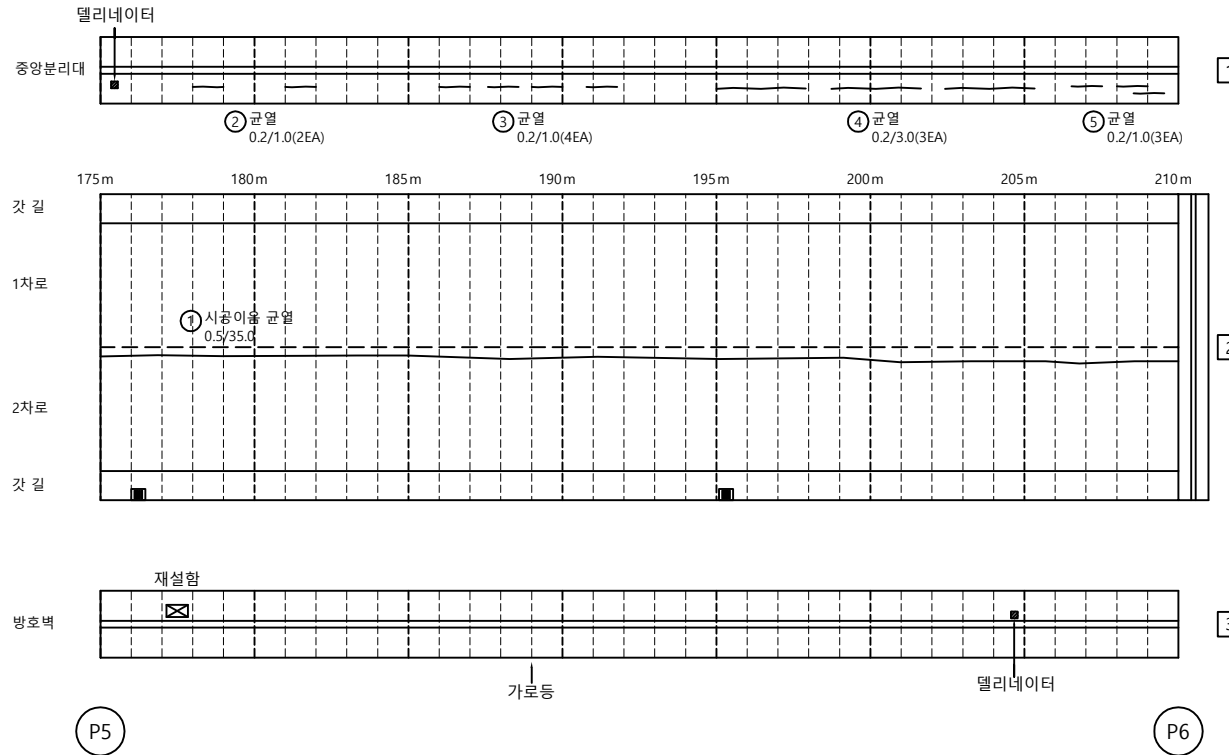
S6

| 번호 | 신/구 | 부재명 | 손상 현황 | 손상 규모 | | | | | 비고 |
|---|---|---|---|---|---|---|---|---|---|
| 1 | 구 | 교면포장 | 시공이음 균열 | 0.5 | 35.0 | | 1 | m | 35.00 |
| 2 | 구 | 방호벽 | 균열 | 0.2 | 1.0 | | 2 | m | 2.00 |
| 3 | 구 | 방호벽 | 균열 | 0.2 | 1.0 | | 4 | m | 4.00 |
| 4 | 구 | 방호벽 | 균열 | 0.2 | 3.0 | | 3 | m | 9.00 |
| 5 | 구 | 방호벽 | 균열 | 0.2 | 1.0 | | 3 | m | 3.00 |

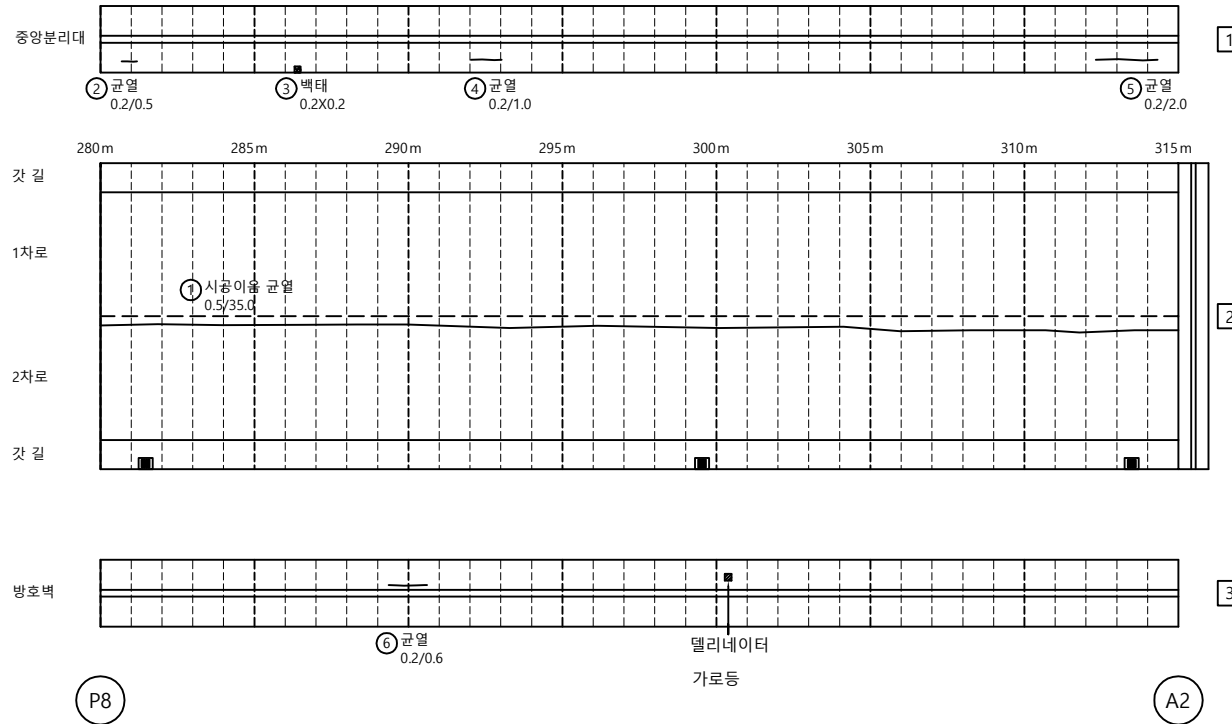
| 교면포장 S9 | | | | | | | | | |

| 교면포장 S9 | | | | | | | | | |
|---|---|---|---|---|---|---|---|---|---|
| 1 | 구 | 교면포장 | 시공이음 균열 | 0.5 | 35.0 | | 1 | m | 35.00 |
| 2 | 구 | 방호벽 | 균열 | 0.2 | 0.5 | | 1 | m | 0.50 |
| 4 | 구 | 방호벽 | 균열 | 0.2 | 1.0 | | 1 | m | 1.00 |
| 5 | 구 | 방호벽 | 균열 | 0.2 | 2.0 | | 1 | m | 2.00 |
| 6 | 구 | 방호벽 | 균열 | 0.2 | 0.6 | | 1 | m | 0.60 |

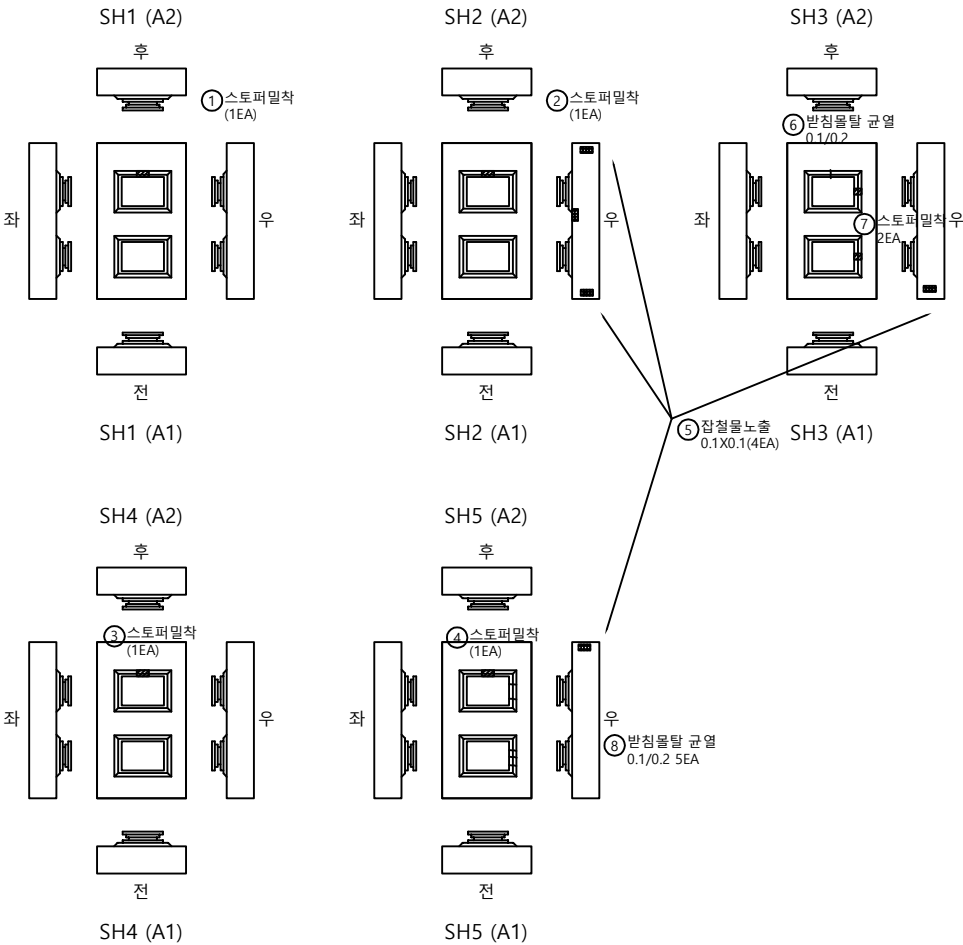
내리천교(울산) 받침장치 P1

| 받침장치 | | | | | | | | | |
|---|---|---|---|---|---|---|---|---|---|
| 6 | 신 | 교량받침 | 받침물탈 균열 | 0.1 | 0.2 | | 1 | m | 0.20 |
| 8 | 신 | 교량받침 | 받침물탈 균열 | 0.1 | 0.2 | | 5 | m | 1.00 |

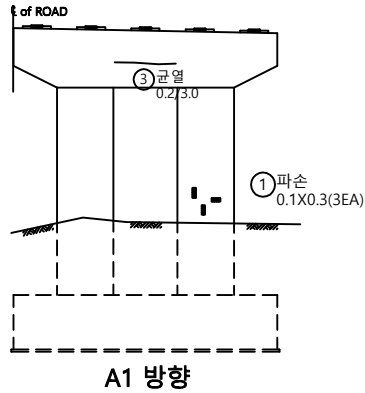
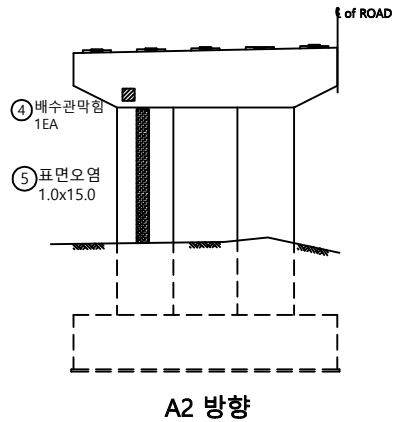
# 내리천교(울산) 교각 P3

| 교각 | | | | | | | | | |
|---|---|---|---|---|---|---|---|---|---|
| 3 | 구 | 코팅부 | 균열 | 0.2 | 3.0 | | 1 | m | 3.00 |

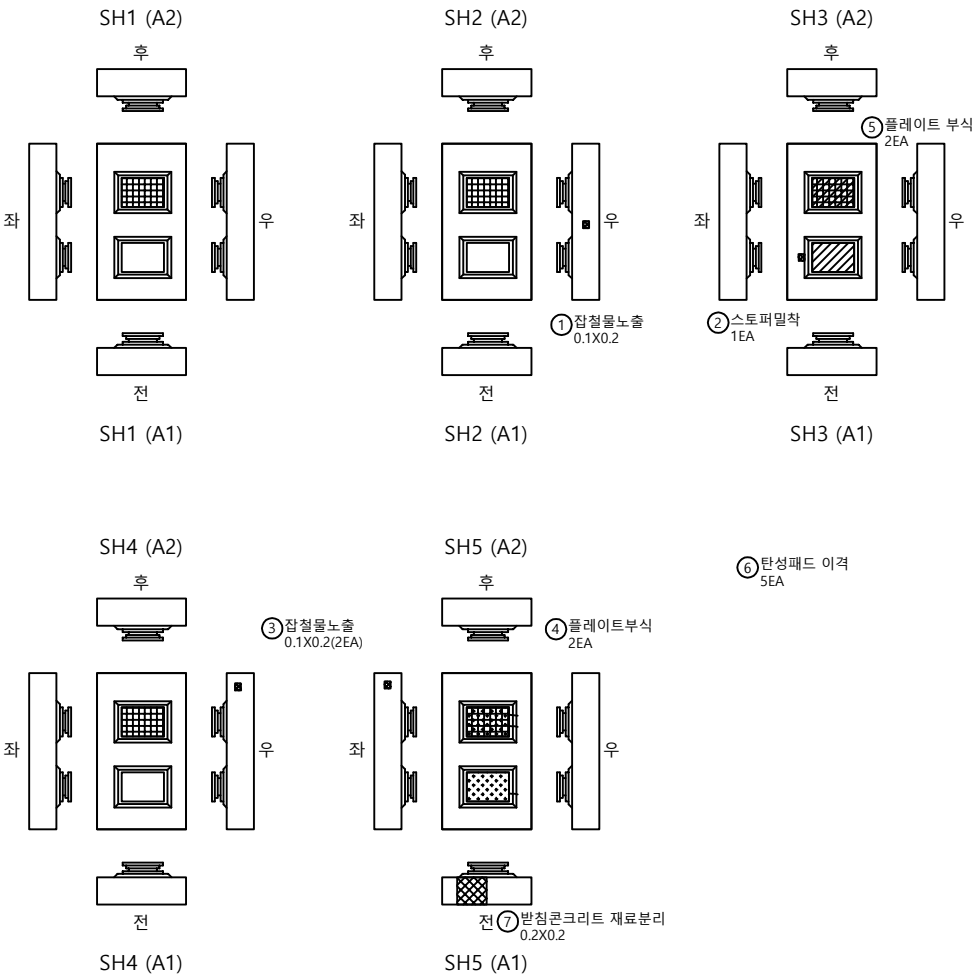
내리천교(울산) 받침장치 P3

| 받침장치 | | | | | | | | | |
|---|---|---|---|---|---|---|---|---|---|
| 4 | 구 | 교량받침 | 플레이트부식 | | | | 2 | EA | 2.00 |
| 5 | 신 | 교량받침 | 플레이트부식 | | | | 2 | EA | 2.00 |

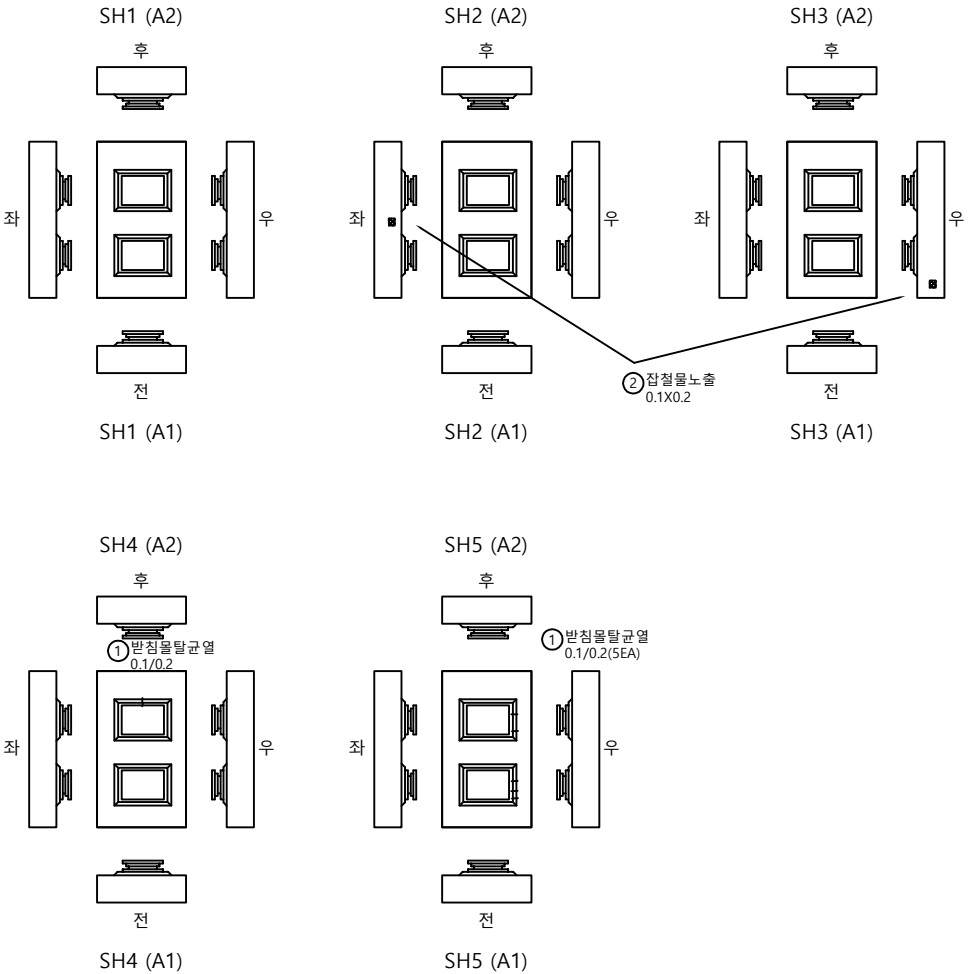
내리천교(울산) 받침장치 P4

| 받침장치 | | | | | | | | | | |
|---|---|---|---|---|---|---|---|---|---|---|
| 1 | 구 | 교량받침 | 받침물탈 균열 | 0.1 | 0.2 | | 5 | m | 1.00 | |
| 3 | 신 | 교량받침 | 받침물탈 균열 | 0.1 | 0.2 | | 1 | m | 0.20 | |

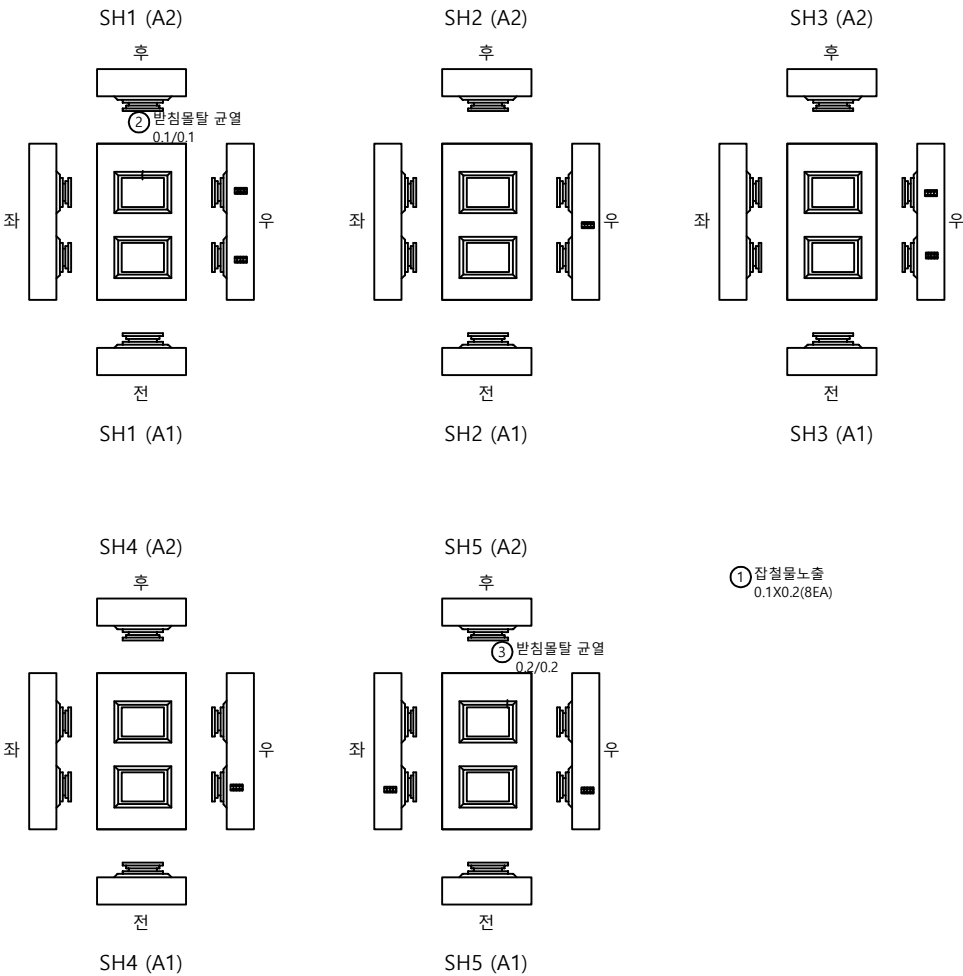
내리천교(울산) 받침장치 P5

| 받침장치 | | | | | | | | | |
|---|---|---|---|---|---|---|---|---|---|
| 2 | 신 | 교량받침 | 받침물탈 균열 | 0.1 | 0.1 | | 1 | m | 0.10 |
| 3 | 신 | 교량받침 | 받침물탈 균열 | 0.2 | 0.2 | | 1 | m | 0.20 |

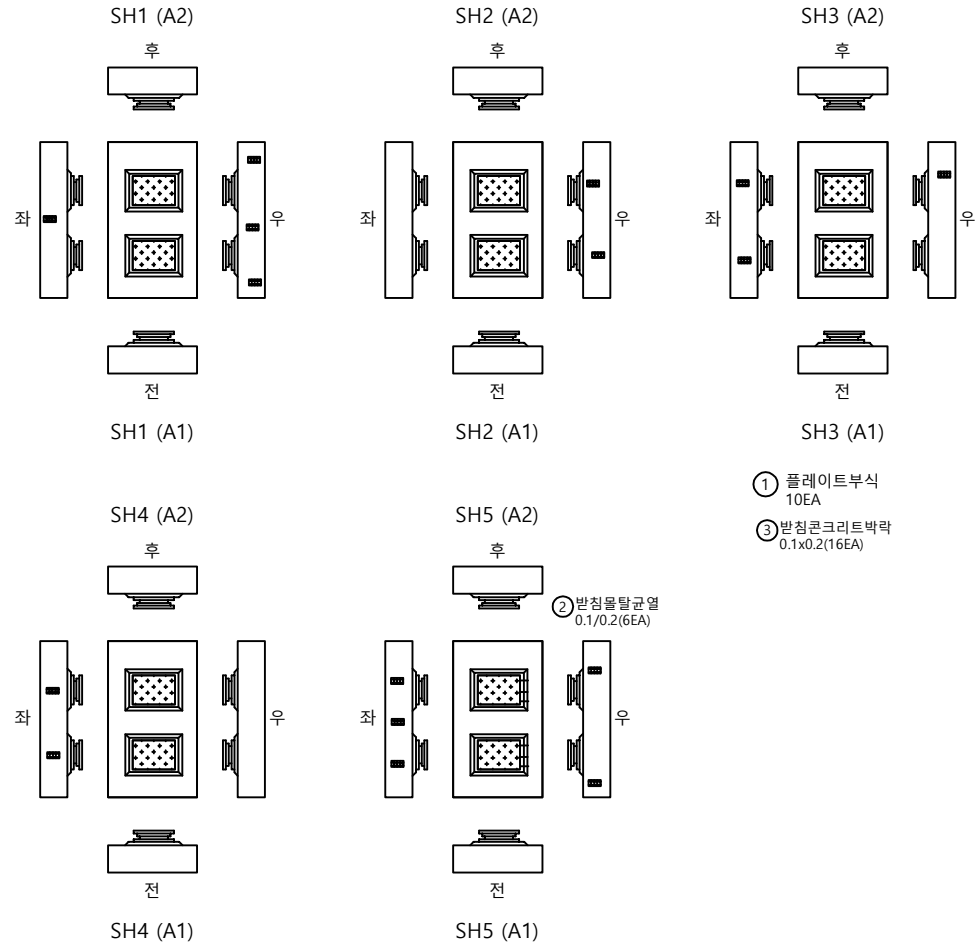
# 내리천교(울산) 받침장치 P6

| 받침장치 | | | | | | | | | |
|---|---|---|---|---|---|---|---|---|---|
| 1 | 구 | 교량받침 | 플레이트부식 | | | | 10 | EA | 10.00 |
| 2 | 신 | 교량받침 | 받침물탈 균열 | 0.1 | 0.2 | | 6 | m | 1.20 |

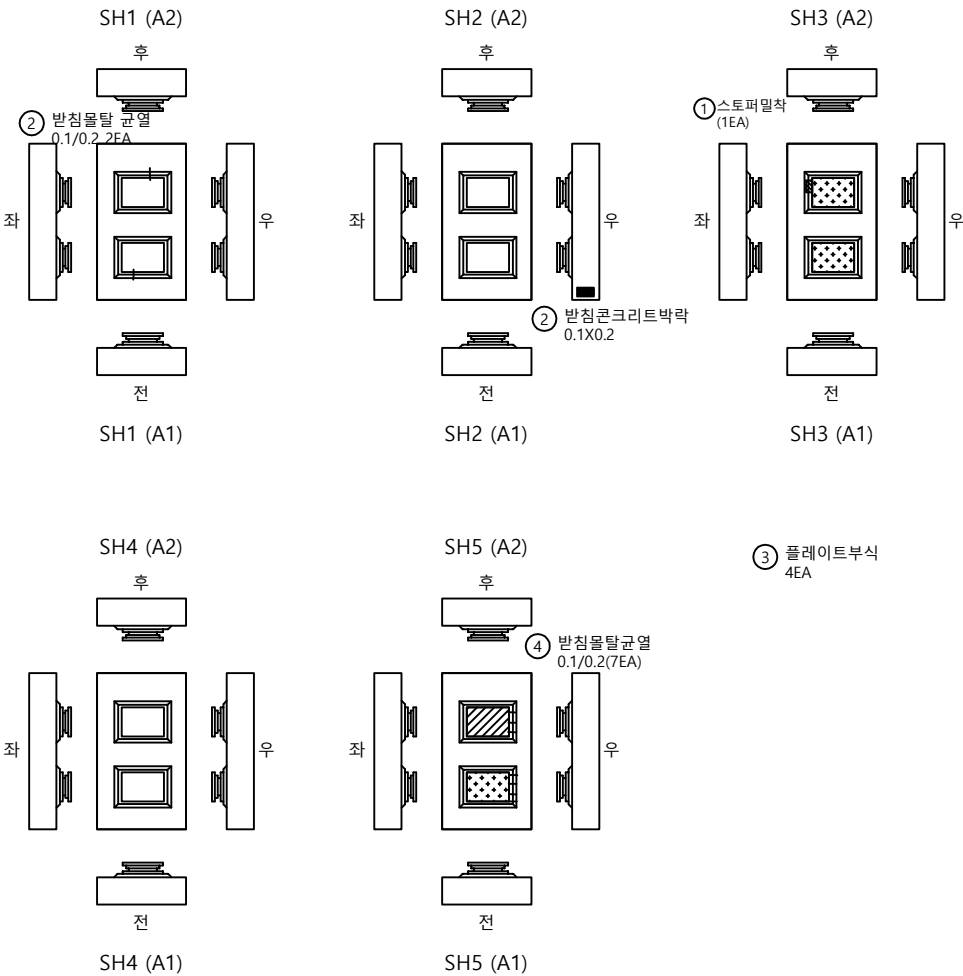
내리천교(울산) 받침장치 P8

| 받침장치 | | | | | | | | | |
|---|---|---|---|---|---|---|---|---|---|
| 3 | 신 | 교량받침 | 플레이트부식 | | | | 4 | EA | 4.00 |
| 4 | 구 | 교량받침 | 반침물탈 균열 | 0.1 | 0.2 | | 7 | m | 1.40 |
| 5 | 신 | 교량받침 | 반침물탈 균열 | 0.1 | 0.2 | | 2 | m | 0.40 |

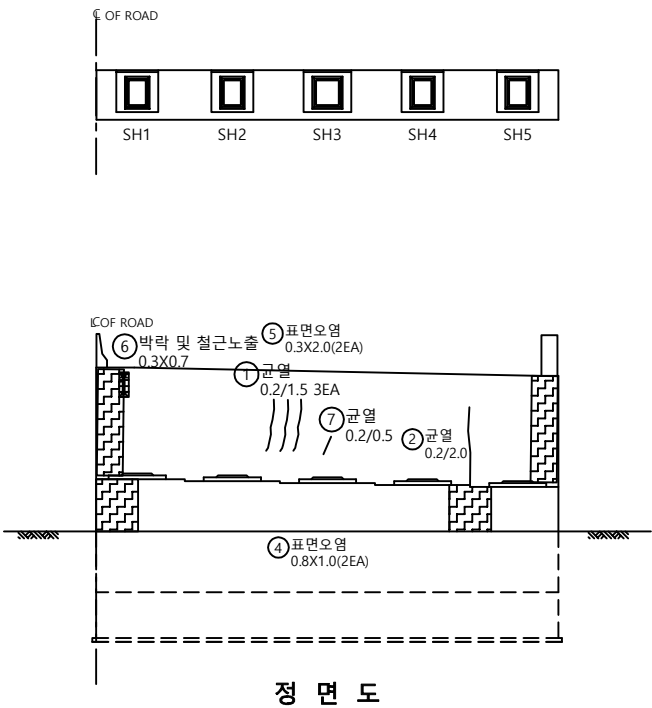
내리천교(울산) 교대 A2

| 교대 | | | | | | | | | | |
|---|---|---|---|---|---|---|---|---|---|---|
| 1 | 신 | 옹벽 | 균열 | 0.2 | 1.5 | | 3 | m | 4.50 | |
| 2 | 구 | 옹벽 | 균열 | 0.2 | 2.0 | | 1 | m | 2.00 | |
| 3 | 구 | 옹벽 | 균열 | 0.1 | 0.6 | | 1 | m | 0.60 | |
| 7 | 신 | 옹벽 | 균열 | 0.2 | 0.5 | | 1 | m | 0.50 | |
