# 내리천교(울산) 교면포장 S1

2023년 부산울산고속도로 정밀안전점검 및 성능평가용역

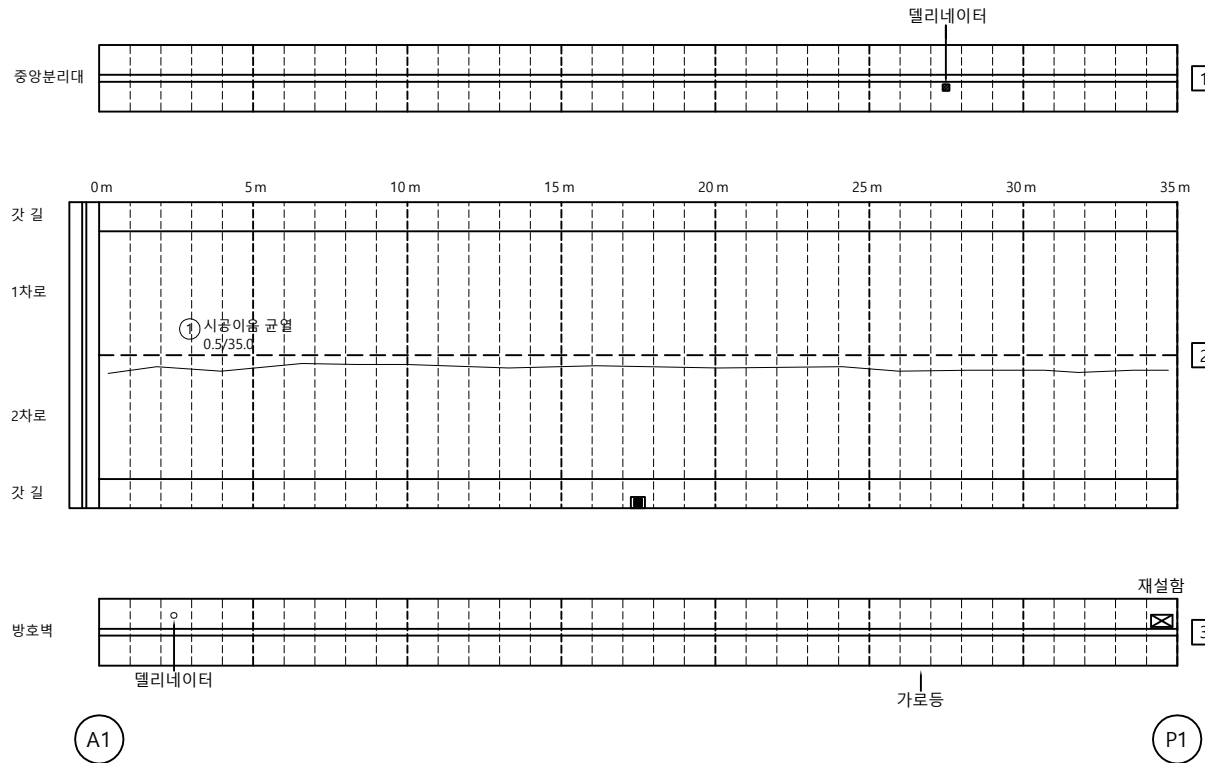
| 번호 | 신/구 | 부재명 | 손 상 현 황 | 손 상 규 모 | | | | | 비고 |
|---|---|---|---|---|---|---|---|---|---|
| 1 | 구 | 교면포장 | 시공이음 균열 | 0.5 | 35.0 | | 1 | m | 35.00 |

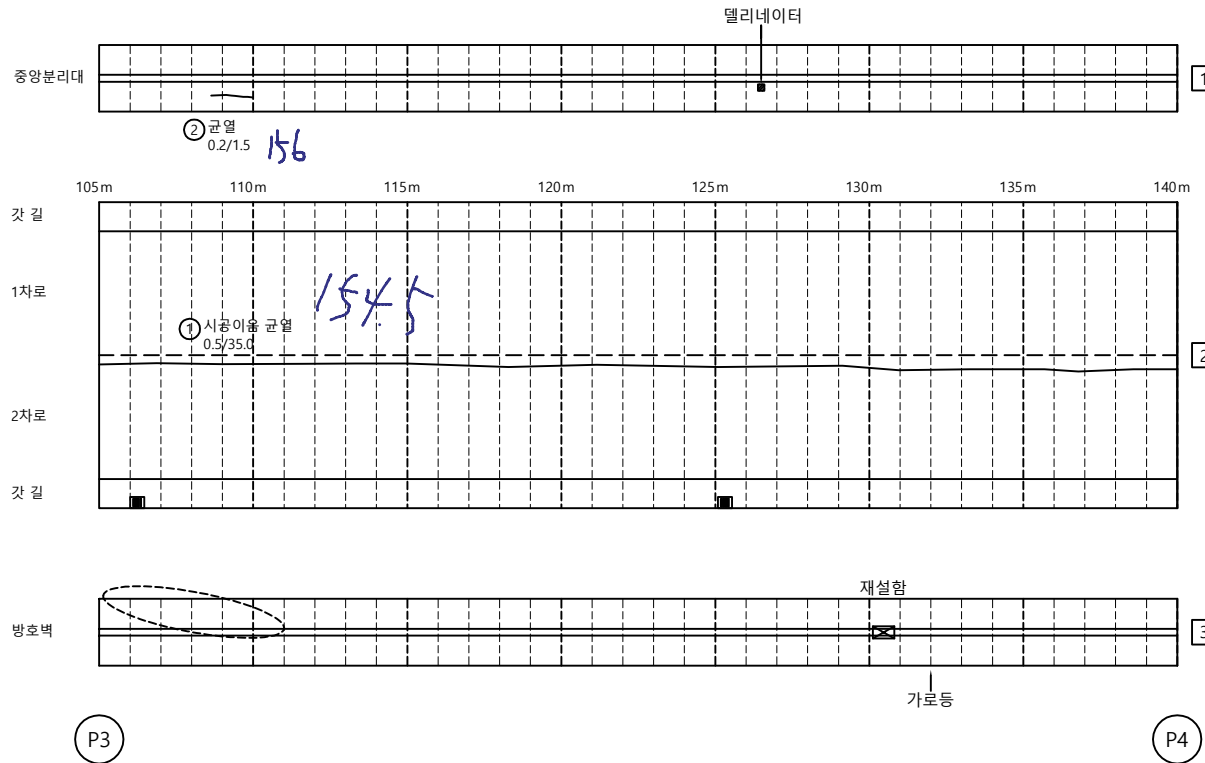
# 내리천교(울산) 교면포장 S4

| 번호 | 선/구 | 부재명 | 손상현황 | 손상규모 | | | | | | 비고 |
|---|---|---|---|---|---|---|---|---|---|---|
| 1 | 구 | 교면포장 | 시공이음 균열 | 0.5 | 35.0 | | 1 | m | 35.00 | |
| 2 | 신 | 방호벽 | 균열 | 0.2 | 1.5 | | 1 | m | 1.50 | |

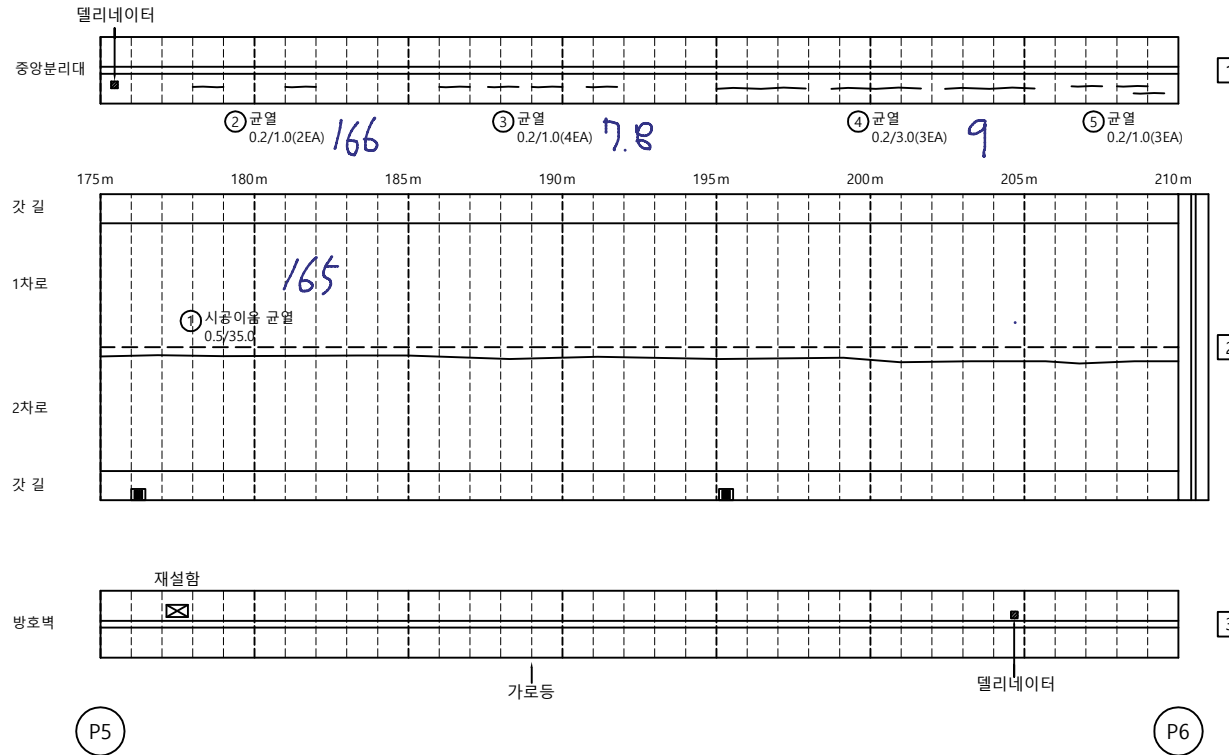
# 내리천교(울산) 교면포장 S6

| 번호 | 신/구 | 부재명 | 손상현황 | 손상규모 | | | | | 비고 |
|---|---|---|---|---|---|---|---|---|---|
| 1 | 구 | 교면포장 | 시공이음 균열 | 0.5 | 35.0 | | 1 | m | 35.00 |
| 2 | 구 | 방호벽 | 균열 | 0.2 | 1.0 | | 2 | m | 2.00 |
| 3 | 구 | 방호벽 | 균열 | 0.2 | 1.0 | | 4 | m | 4.00 |
| 4 | 구 | 방호벽 | 균열 | 0.2 | 3.0 | | 3 | m | 9.00 |
| 5 | 구 | 방호벽 | 균열 | 0.2 | 1.0 | | 3 | m | 3.00 |

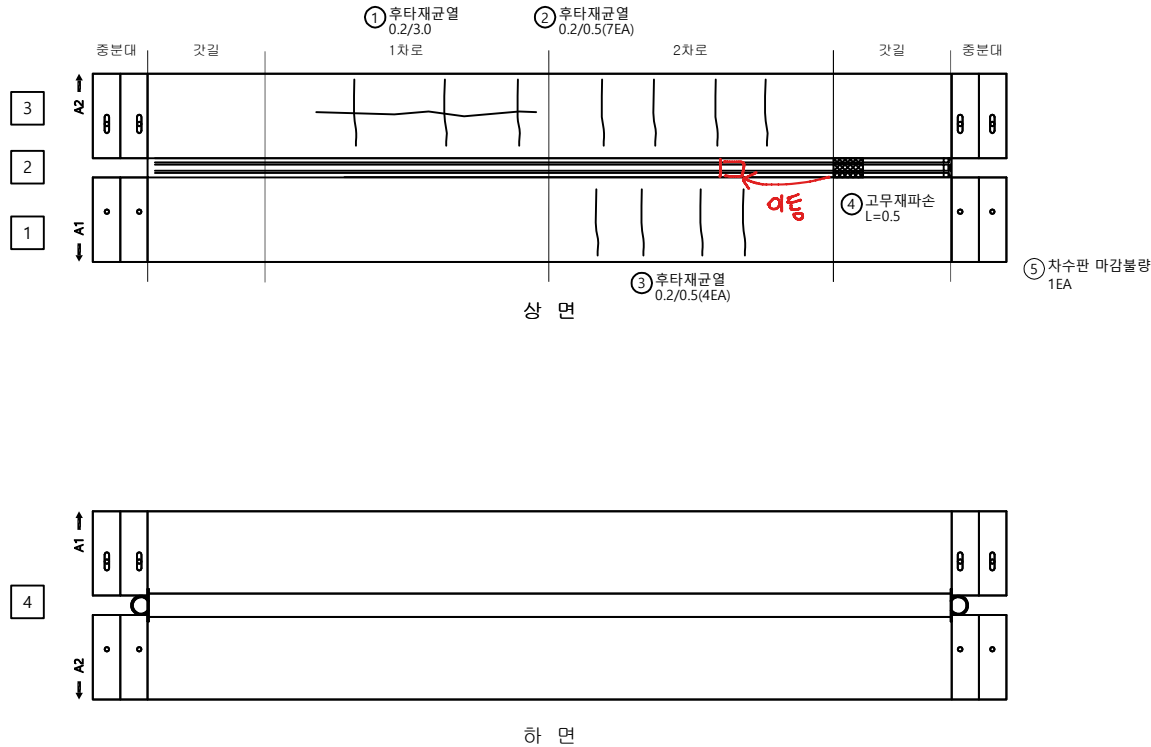
# 내리천교(울산) 신축이음 A2

| 번호 | 신/구 | 부재명 | 손상현상 | 손상규모 | | | | | 비고 |
|---|---|---|---|---|---|---|---|---|---|
| 1 | 구 | 신축이음 | 후타재 균열 | 0.2 | 3.0 | | 1 | m | 3.00 |
| 2 | 구 | 신축이음 | 후타재 균열 | 0.2 | 0.5 | | 7 | m | 3.50 |
| 3 | 구 | 신축이음 | 후타재 균열 | 0.2 | 0.5 | | 4 | m | 2.00 |

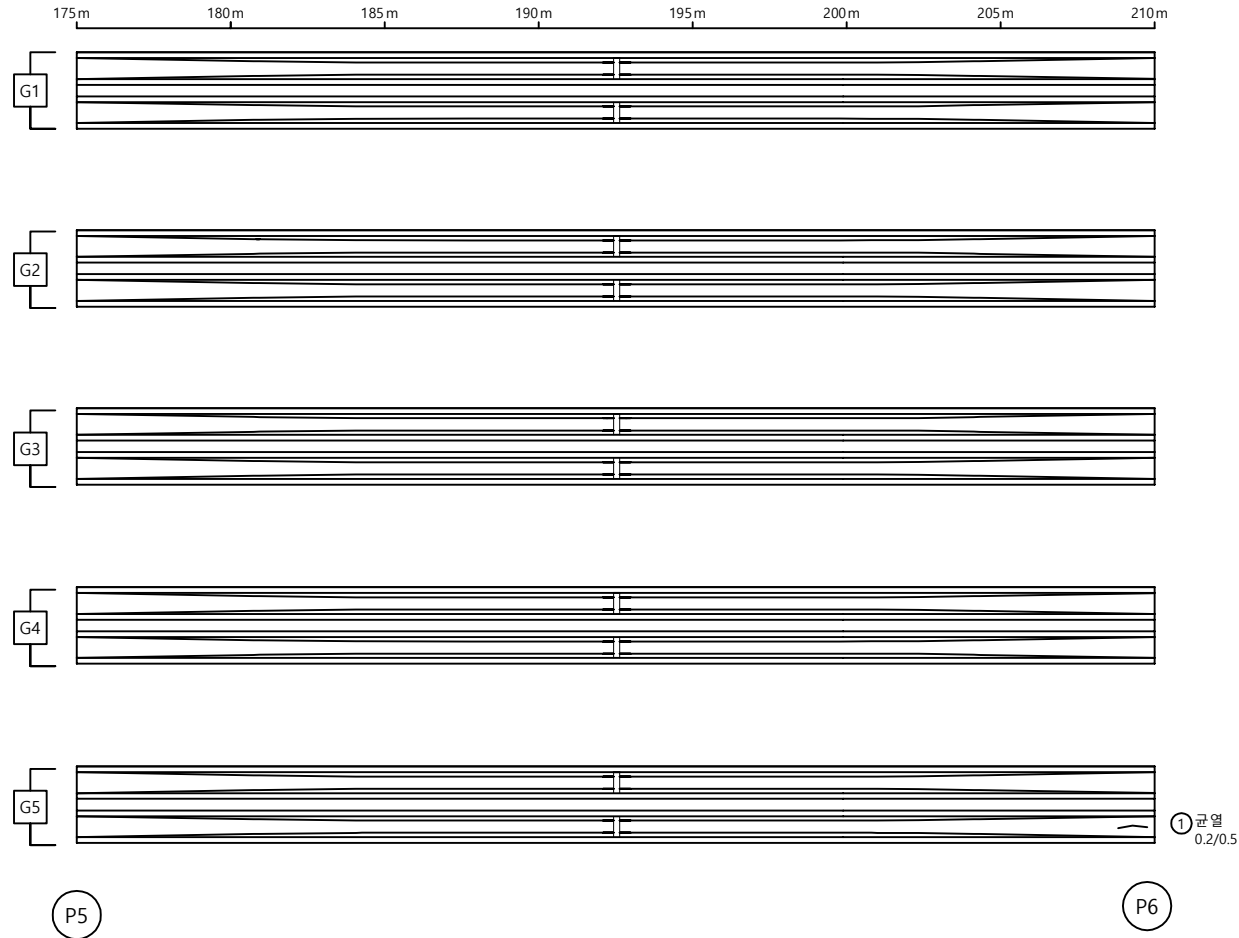
# 내리천교(울산) 거더 S6

| 거더 S6 | | | | | | | | | |
|---|---|---|---|---|---|---|---|---|---|
| 1 | 구 | 거더 | 균열 | 0.2 | 0.5 | | 1 | m | 0.50 |

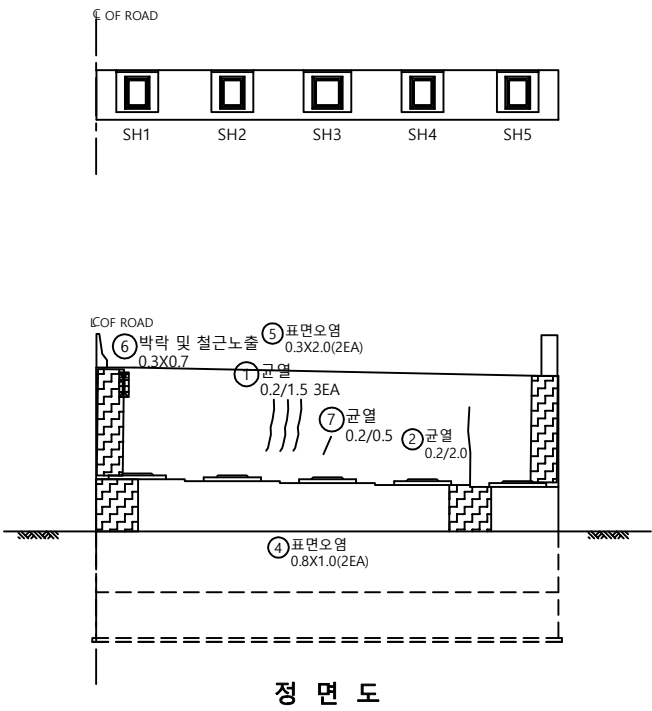
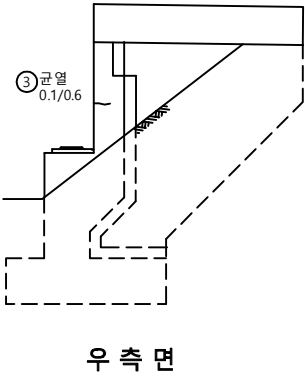
내리천교(울산) 교대 A2

| 교대 | | | | | | | | | | |
|---|---|---|---|---|---|---|---|---|---|---|
| 1 | 신 | 옹벽 | 균열 | 0.2 | 1.5 | | 3 | m | 4.50 | |
| 2 | 구 | 옹벽 | 균열 | 0.2 | 2.0 | | 1 | m | 2.00 | |
| 3 | 구 | 옹벽 | 균열 | 0.1 | 0.6 | | 1 | m | 0.60 | |
| 7 | 신 | 옹벽 | 균열 | 0.2 | 0.5 | | 1 | m | 0.50 | |

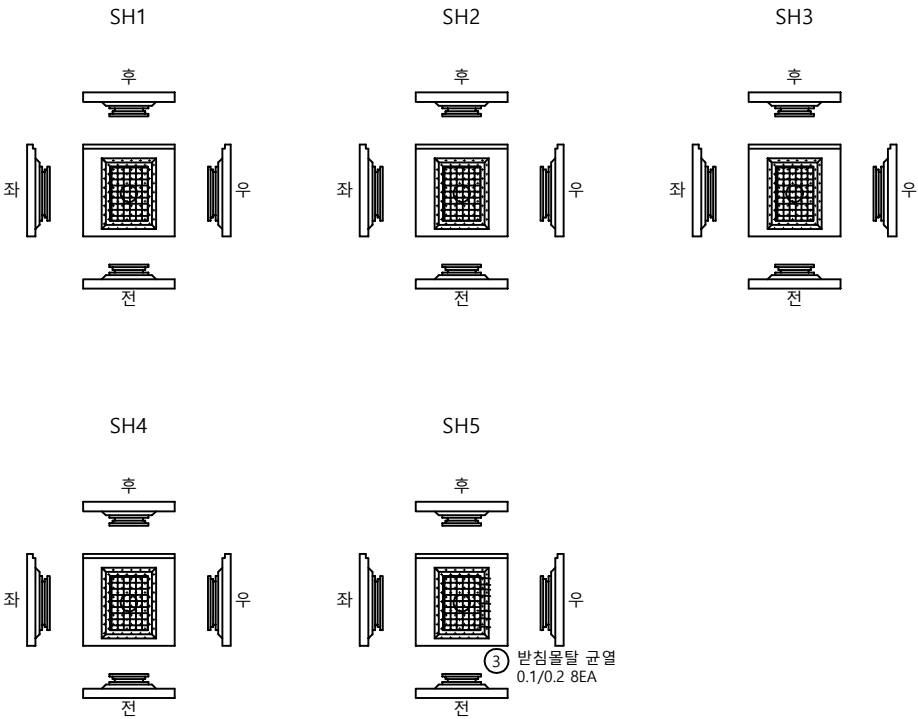
내리천교(울산) 받침장치 A2

- ① 플레이트부식  
5EA  
② 탄성패드 밀림  
5EA

| 받침장치 | | | | | | | | | | |
|---|---|---|---|---|---|---|---|---|---|---|
| 1 | 구 | 교량받침 | 플레이트부식 | | | | 5 | EA | 5.00 | |
| 3 | 신 | 교량받침 | 받침물탈 균열 | 0.1 | 0.2 | | 8 | m | 1.60 | |
